**Companhia Hidrelétrica do São Francisco**  
Diretoria de Engenharia e Construção - DE  
Superintendência de Planejamento e Expansão - SPE  
Departamento de Meio Ambiente - DMA  
Divisão de Meio Ambiente de Geração - DEMG

# Serviços de Recuperação de Áreas Degradadas no Entorno da Usina Hidrelétrica de Itaparica

**CTNI 92 2010 5280 00**

Relatório Final - Versão Final  
Agosto/2015

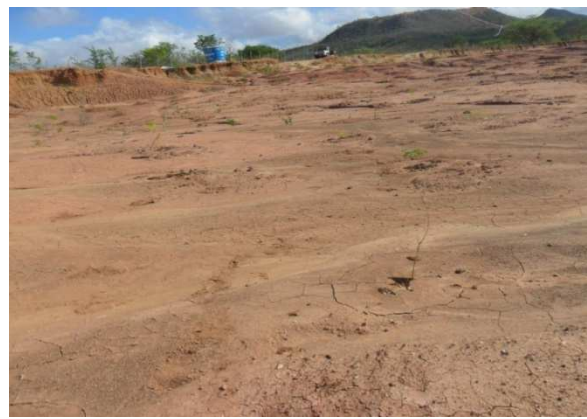
*Img. 03 – Extensão da área 3, composta por solo exposto e extremamente argiloso. (Março, 2012)*

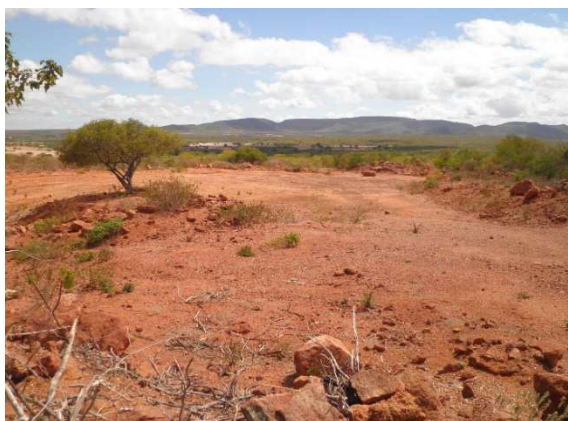
*Img. 10 – A área 7 composta por solo exposto. (Abril, 2012).*

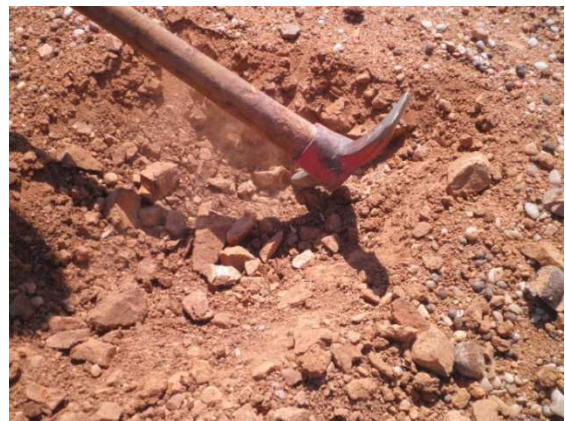
*Img. 96 – A grande quantidade de rochas que compõem o solo dificultam o coveamento da área. (Setembro, 2012).*

O solo composto por rochas dificultou de forma considerável o coveamento, o que provocou inclusive danos as ferramentas como: quebra de cabo e redução precoce da vida útil da do equipamento.

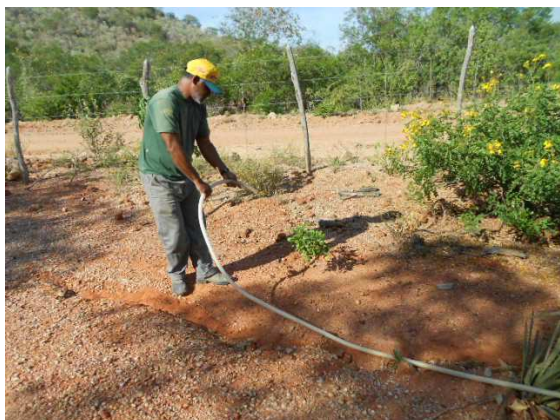
*Img. 318 – Muda sendo regada próxima a um sulco erosivo. (Petcon, 2014)*

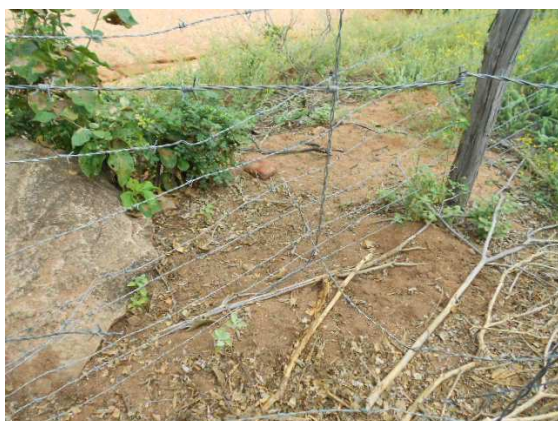
Durante o processo de manutenção das cercas, foi observado que os principais agentes causadores de danos foram:

*Img. 344 – Cerca danificada por moradores da região para facilitar a entrada de animais. (Petcon 2014)*

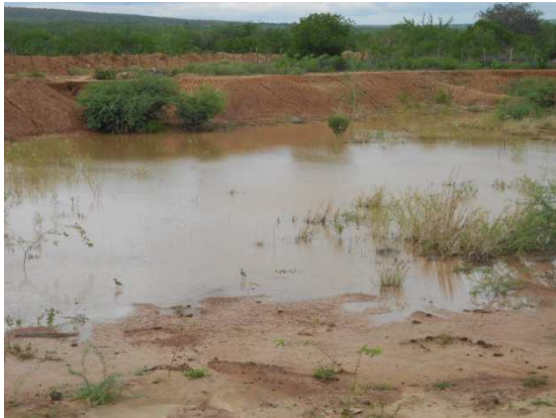
3, 4 e Jusante tiveram uma considerável mortandade de mudas (imagens de 354 a 357) graças ao solo argiloso que forma toda a extensão das áreas 3 e 4 e uma pequena porção da área de jusante que, conseqüentemente retém água devido à dificuldade de infiltração característico deste tipo de solo. Porém, as fortes chuvas não foram de todo ruim e auxiliaram, de forma significativa, a boa estabilização das mudas plantadas nas demais áreas, em especial na área 6, a qual apresentou o maior índice de sobrevivência dentre as demais.

*Img. 354 – As fortes chuvas que caíram na região formaram pequenas lagoas na área 3 devido tanto a sua topografia quanto ao solo argiloso que a compõe. (Petcon 2014)*

Já a área 3 possui um solo argiloso e compacto de difícil infiltração e por ser praticamente um "buraco", acumulou uma considerável quantidade de água, o que provocou a mortandade das mudas jovens que ficaram submersas na água que acumulou durante o período chuvoso (imagem 364 e 365).

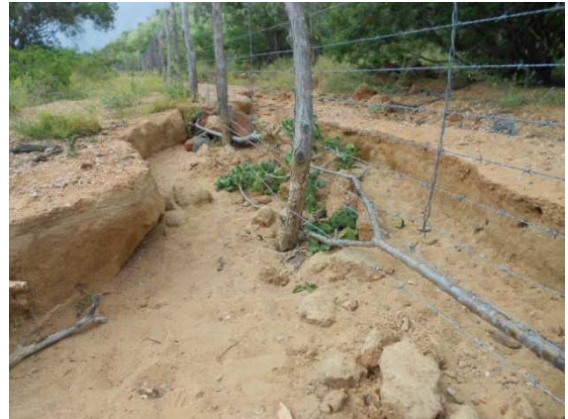
A área 5, é uma área de declive e apresenta um solo siltoso que apesar de apresentar um bom índice de infiltração de água, sofre muito desgaste quando submetido a grande quantidade de chuva. Por conta disto, as correntezas formadas pelas fortes chuvas que caíram neste período, arrancaram várias mudas que ainda não estavam com suas raízes bem fixadas ao solo (imagens 366 e 367), provocando um aumento no índice de mortandade.

*Img. 367 – A enxurrada provocada pela chuva provocou erosões, arrancou mudas e danificou a cerca da área 5. (Petcon 2014)*
