CHESF - COMPANHIA HIDRO ELÉTRICA DO SÃO FRANCISCO

**SERVIÇO DE MANUTENÇÃO DA RECUPERAÇÃO
DAS ÁREAS DEGRADADAS JUNTO AO COMPLEXO
PAULO AFONSO E APOLÔNIO SALES.**

7º RELATÓRIO TRIMESTRAL

DEZEMBRO / 2013

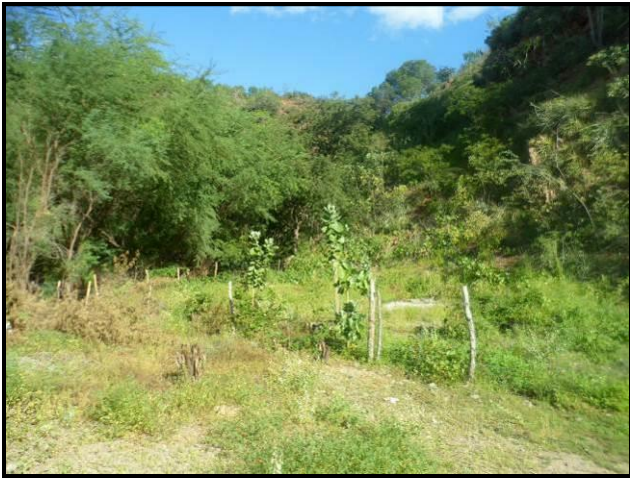
Figura 3. Visão geral da área. Foto: CARUSO JR., 2013.

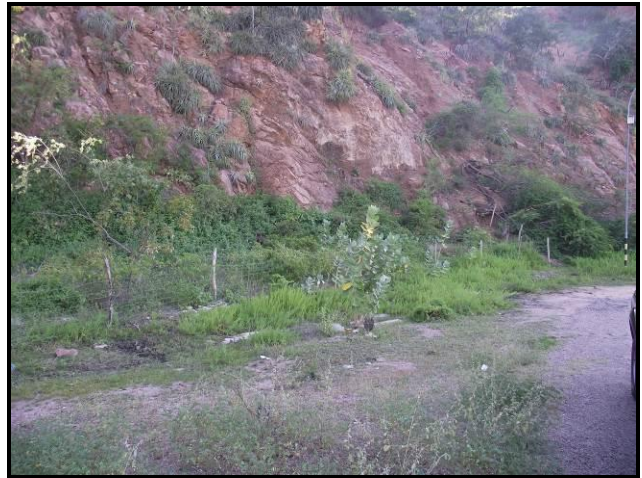
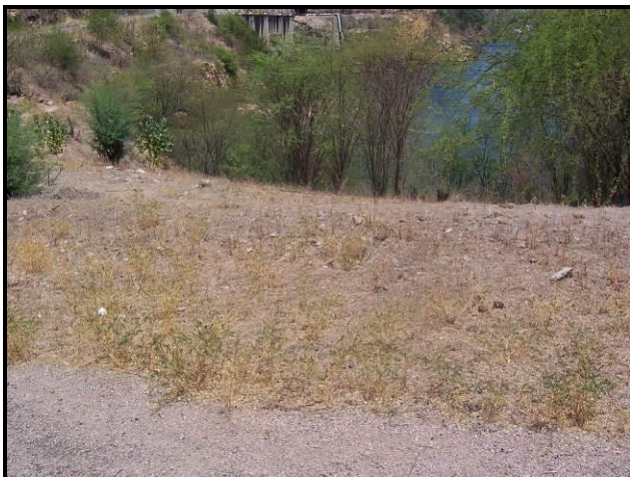
Figura 4. . Visão geral da área. Foto: CARUSO JR., 2013.

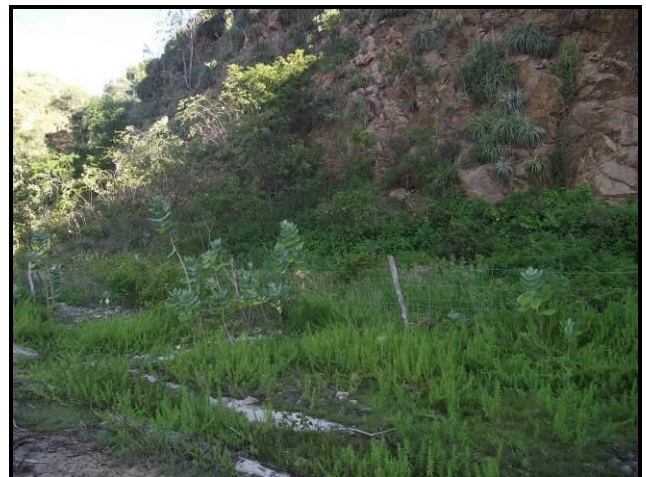
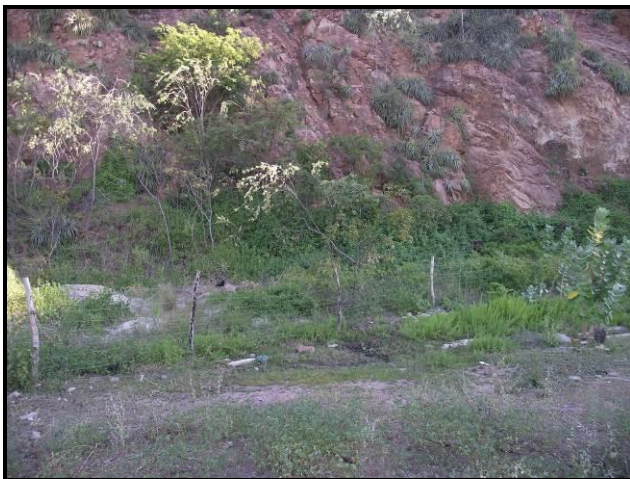
Figura 5. Visão geral da área. Foto: CARUSO JR., 2013.

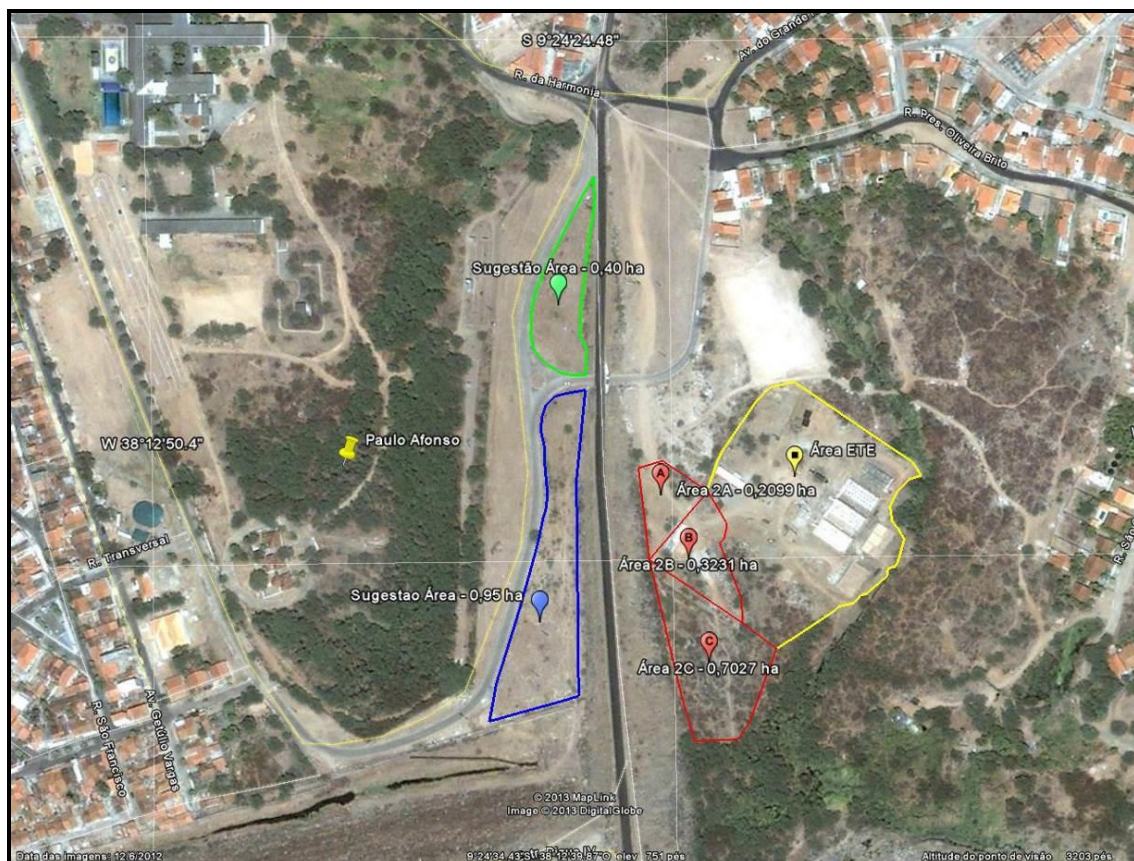
Figura 6. Localização das áreas substituídas. Elaboração: CARUSO JR., 2013. Fonte: Google.

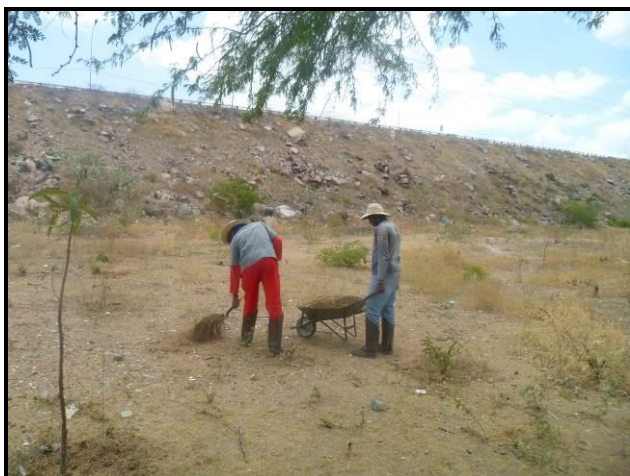
Figura 7. Matéria orgânica sendo colocada nas covas. Foto: CARUSO JR., 2013.

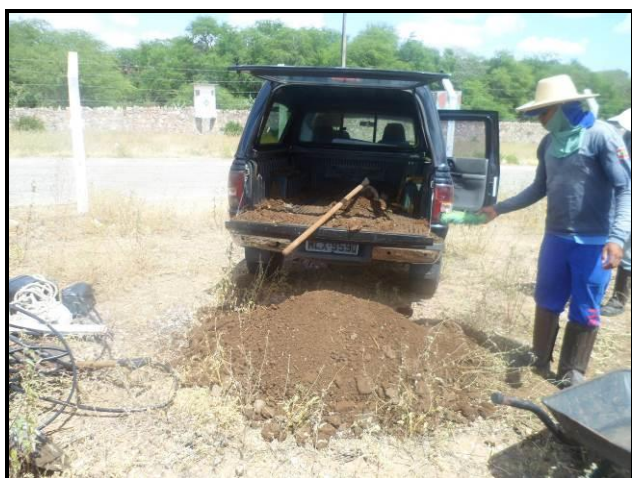
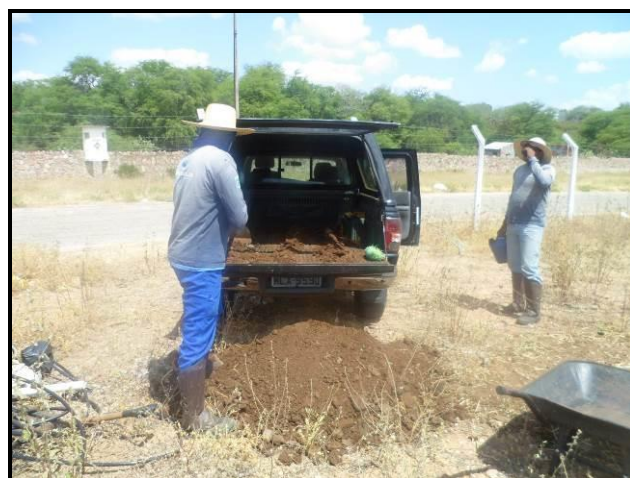
Figura 9. Matéria orgânica para o plantio. Foto: CARUSO JR., 2013.

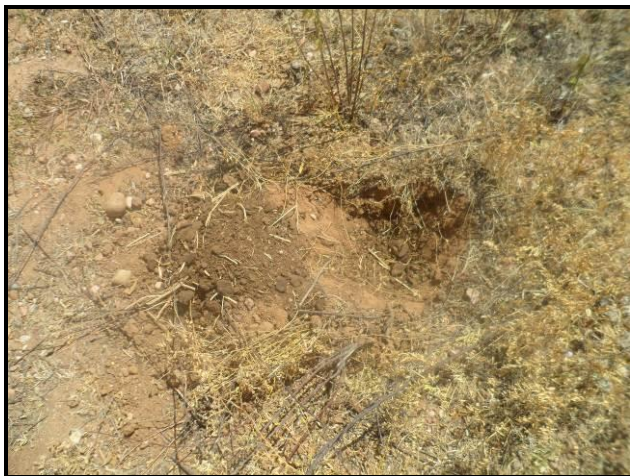
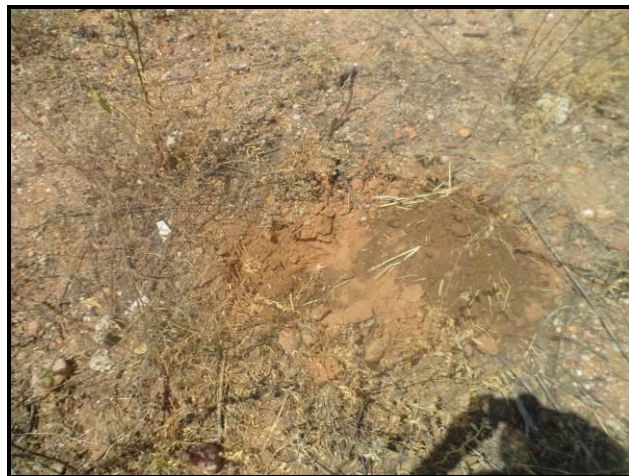
Figura 10. Abertura de covas. Foto: CARUSO JR., 2013.

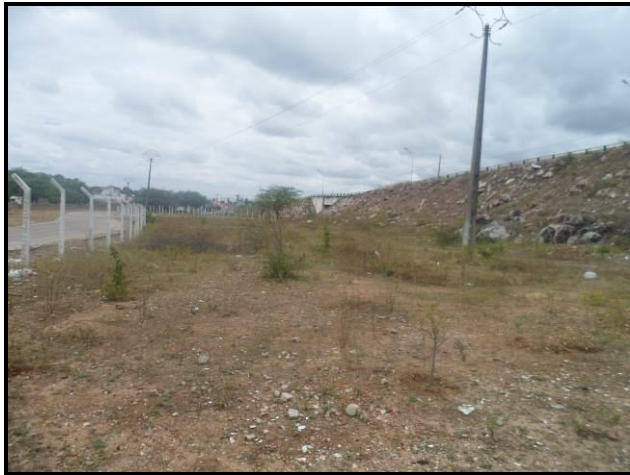
Figura 13. Visão geral da área. Foto: CARUSO JR., 2013.

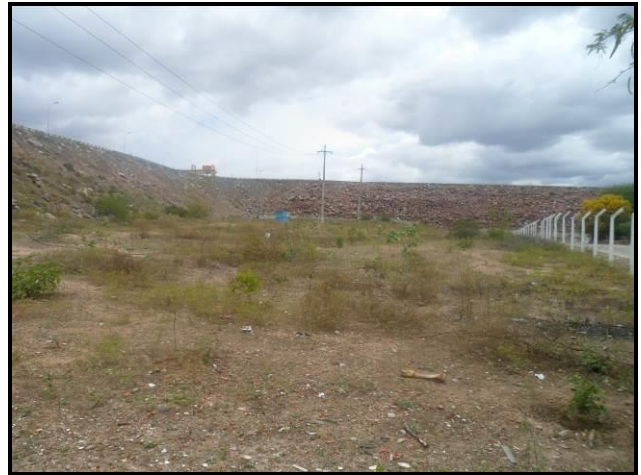
Figura 14. Plantio de mudas. Foto: CARUSO JR., 2013.

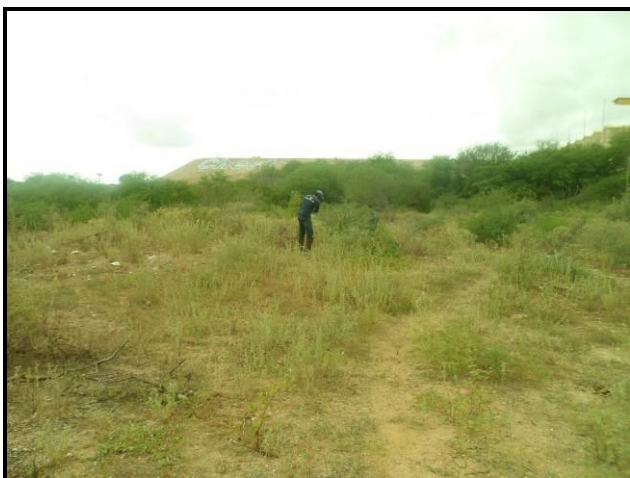
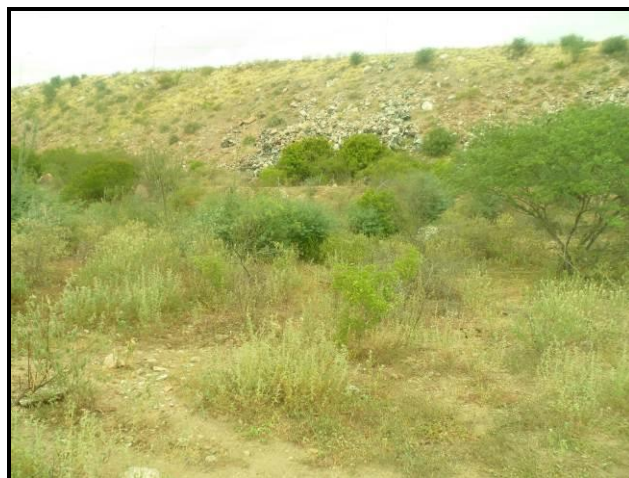
Figura 21. Visão geral da área 2C. Foto: CARUSO JR., 2013.

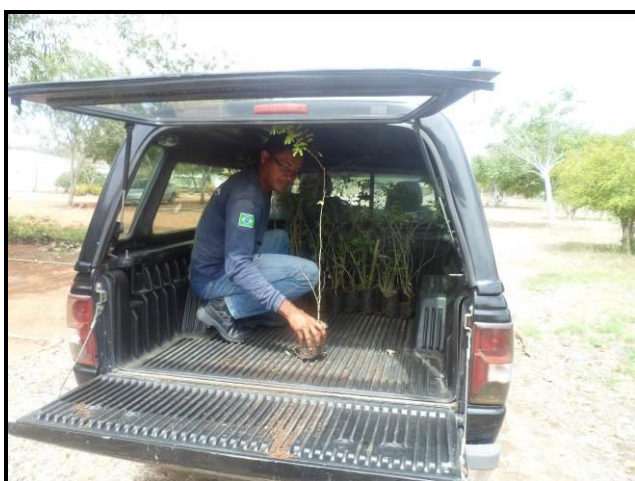
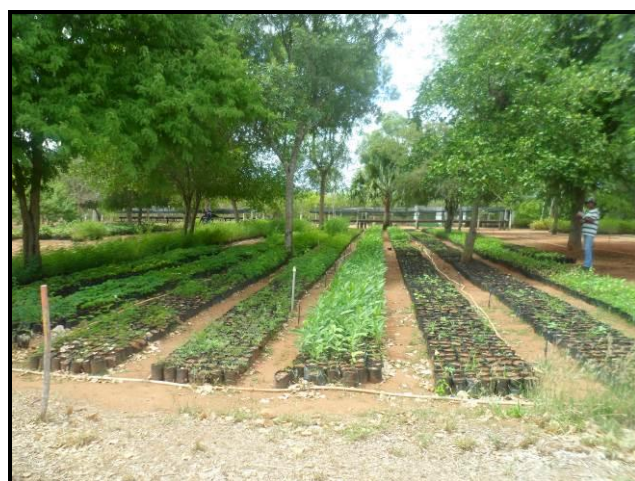
Figura 22. Aquisição de mudas do Viveiro Florestal de Xingó. Foto: CARUSO JR., 2013.

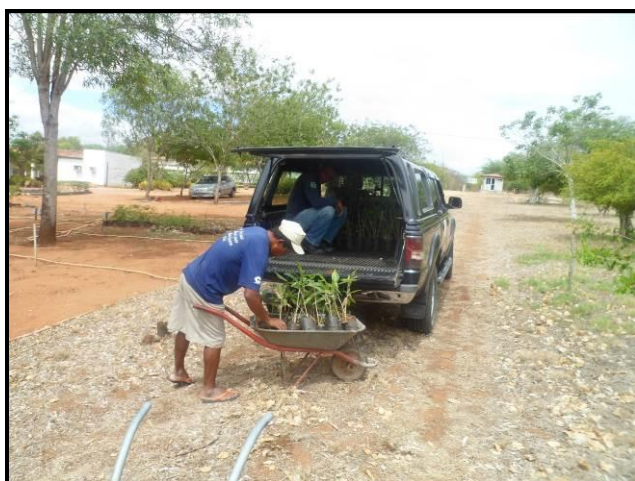
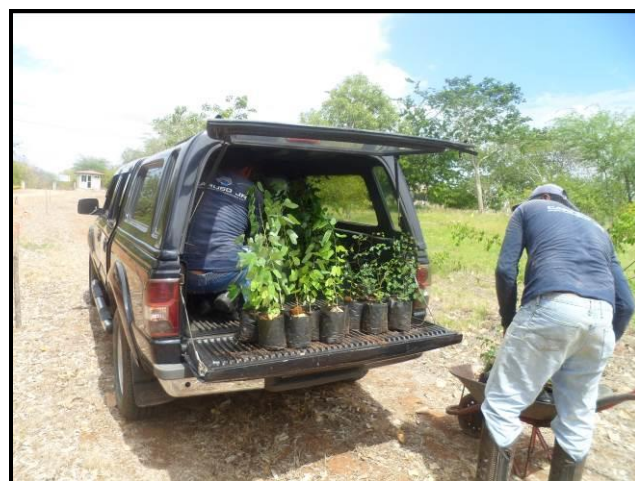
Figura 23. Descarregamento das mudas. Foto: CARUSO JR., 2013.

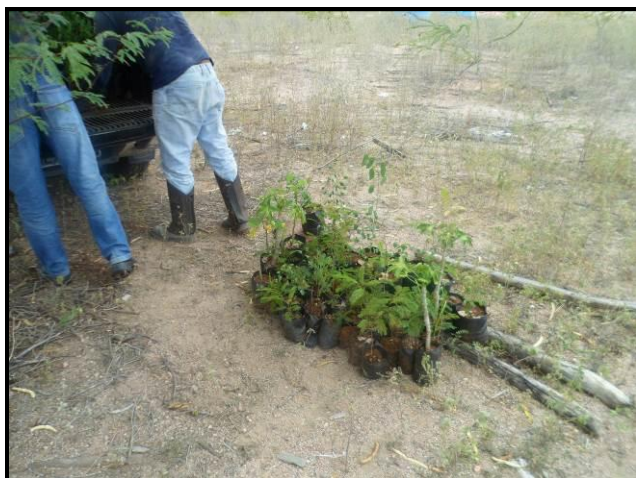
Figura 24. Visão geral da área. Foto: CARUSO JR., 2013.

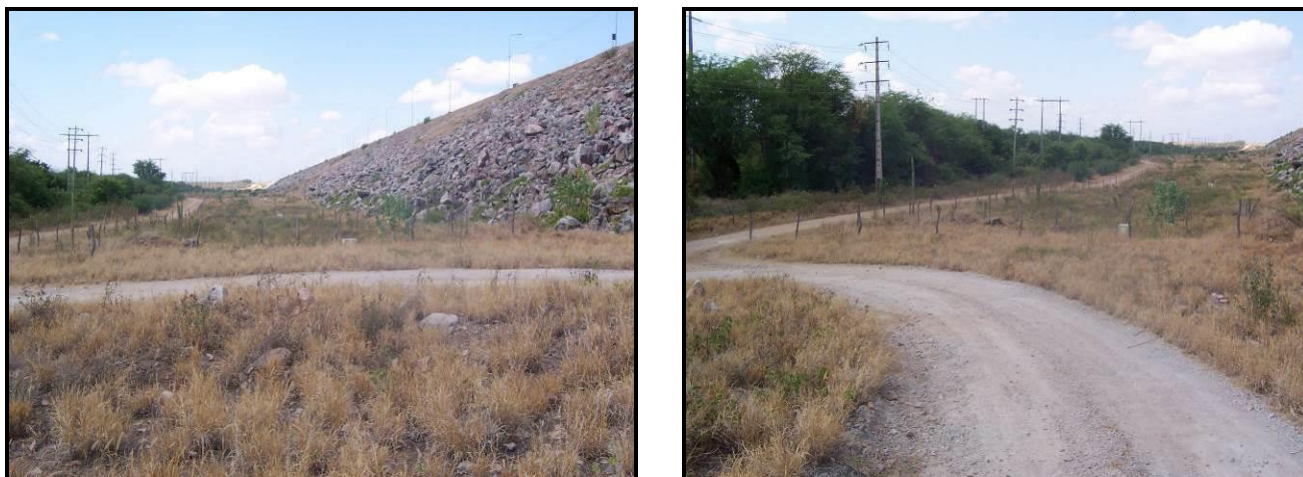
A área apresenta estágio jovem de regeneração com predominância de espécies arbustivas. Identificam-se indivíduos jovens de catingueira rasteira, presença de cactáceas, marmeleiro, velame branco e maria preta. As espécies apresentam baixa densidade espécie/área. Maior extensão territorial é ocupada por gramíneas. A área encontra-se no mesmo estado apresentada no 6º Relatório Trimestral.

Figura 39. Visão geral da área. Foto: CARUSO JR., 2012.

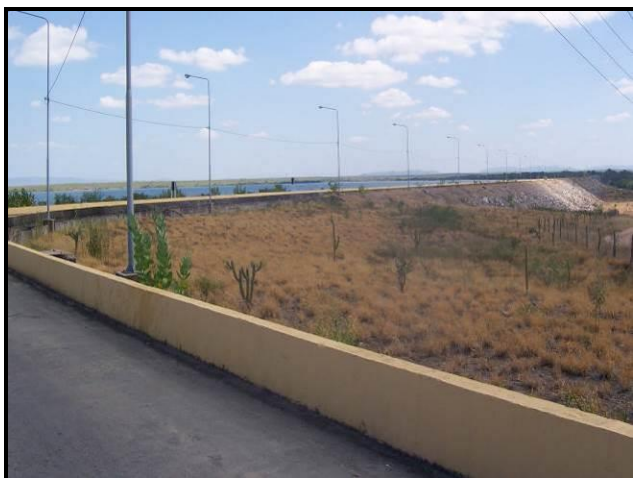
Figura 40. Visão geral da área. Foto: CARUSO JR., 2012.

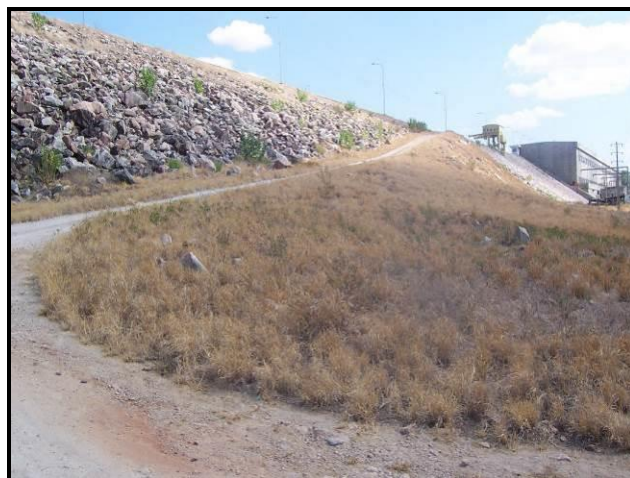
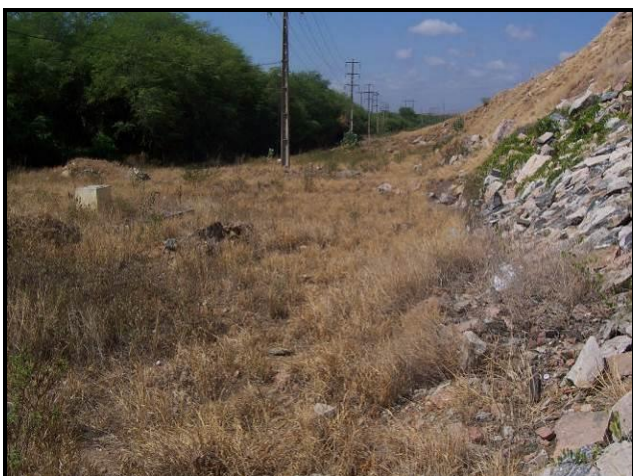
Figura 41. Visão geral da área. Foto: CARUSO JR., 2012.
