TÍTULO	CÓDIGO
	<b>ECE Participações S.A.</b> <b>Relatório Semestral de Atividades da Fase de</b> <b>Operação da UHE Santo Antônio do Jari</b>	<b>SP-MA-RT-0023/16</b>
REVISÃO		
00		
RELATÓRIO TÉCNICO		Página 1 de 32

### 3.3.15. Programa de Monitoramento dos Impactos no Trecho de Vazão Reduzida

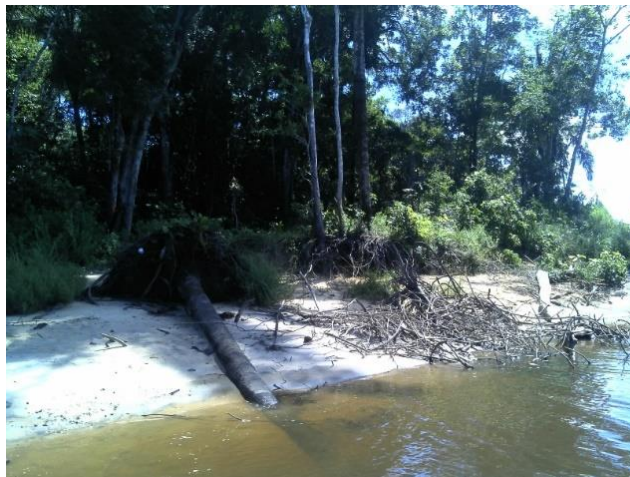
O foco erosivo MJI-01 (**Figura 3.3.15-4**) está localizado no canal direito do TVR (margem da Ilha Grande), nas proximidades do cemitério. Durante todo o período anterior ao enchimento do reservatório o local mostrou-se instável, apresentando vulnerabilidade principalmente no período de cheia e enchente do rio Jari. No período pós-enchimento do reservatório, verificou-se a continuidade dos processos erosivos até o mês de novembro de 2014, quando foi realizado o retaludamento do trecho.

O retaludamento foi insuficiente para conter os processos de solapamento de todo o trecho, de forma, que em fevereiro de 2016 foi iniciada a implantação do enrocamento nas margens adjacentes ao cemitério e ao ponto MJI-01. Estas obras contribuíram para diminuição da suscetibilidade deste ponto, que era caracterizado por possuir talude aplainado de baixa tendência evolutiva, comparado com as suas margens adjacentes.

**Figura 3.3.15-4.** Ponto MJI-01 no Trecho Erosivo Ilha Grande em junho de 2016.

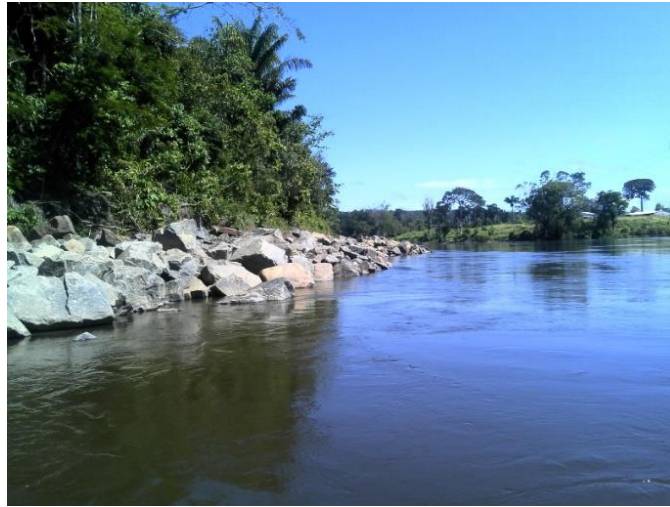
O foco erosivo MJI-02 (**Figura 3.3.15-5**) também está localizado no canal direito do TVR (margem da Ilha Grande) e apresenta o predomínio de areia média em todo o perfil do solo, com pouca estruturação e coesão média-baixa entre as partículas. Assim como todos os pontos situados nas margens da Ilha Grande, o local está sendo erodido, tanto no período anterior, quanto posterior à operação da UHE Santo Antônio do Jari, principalmente nos períodos hidrológicos de cheia e enchente. No primeiro semestre de 2015 e de 2016 foram realizadas as obras de retaludamento e introdução de enrocamento para a contenção do solapamento marginal. Na campanha de junho de 2016, verificou-se estabilidade no local. A efetividade da medida será avaliada nas próximas campanhas de monitoramento.

**Figura 3.3.15-5.** Ponto MJ1-01 no Trecho Erosivo Ilha Grande em junho de 2016.

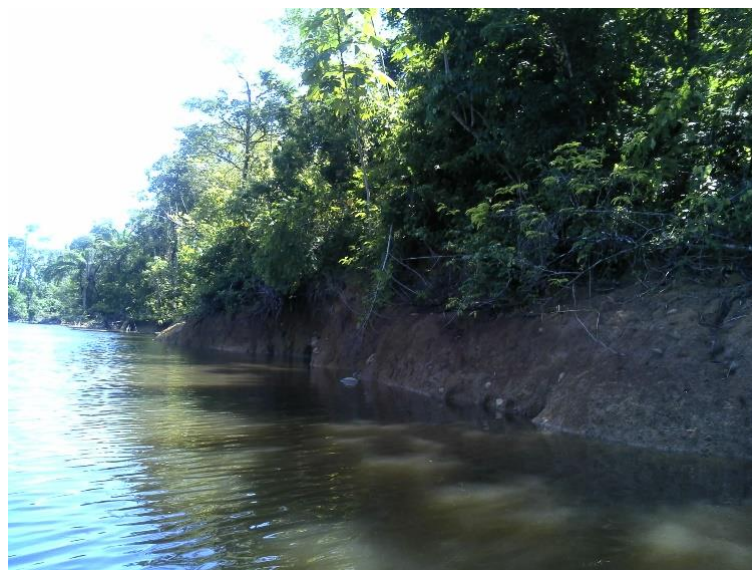
O foco erosivo MJE-03 (**Figura 3.3.15-6**) está localizado no trecho do canal intermediário de vazão reduzida, e possui talude com alta inclinação e vegetação de grande porte no topo.

Nos monitoramentos realizados no primeiro semestre de 2016 não houve registro de evolução dos processos no período entre campanhas. Apenas na campanha de fevereiro 2016, quando os níveis d'água estavam mais baixos, verificou-se cicatriz de solapamento no contato entre os horizontes do perfil do solo, ocorrido no período de cheia do rio. Salienta-se que este tipo de processo erosivo ocorre naturalmente nos períodos de cheia.

**Figura 3.3.15-6:** Ponto MJE-03 na campanha de junho de 2016.

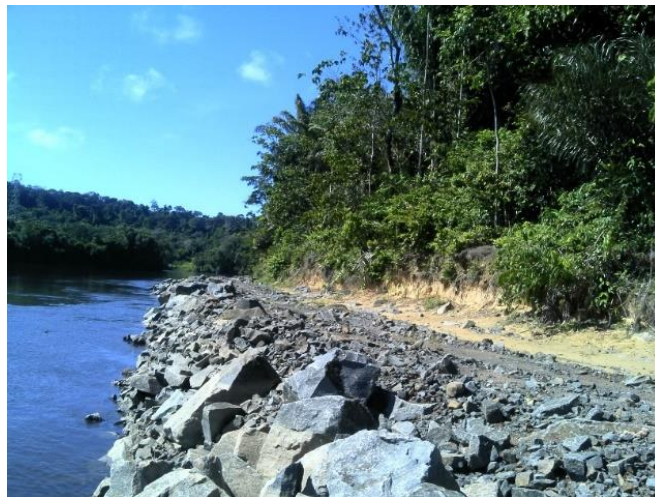
O ponto MJI-04 está localizado na Ilha Grande, em trecho imediatamente a jusante da barragem. Nas proximidades desse local, houve o retaludamento e a inserção de enrocamento em talude predominantemente arenoso em novembro de 2014, o qual foi reforçado e alteado em abril de 2016.

Na campanha de junho de 2016 notou-se discreta retomada erosiva, a qual está sendo amenizada pelo trecho enrocado nas proximidades (**Figura 3.3.15-7**).

**Figura 3.3.15-7:** Ponto MJE-03 na campanha de junho de 2016.

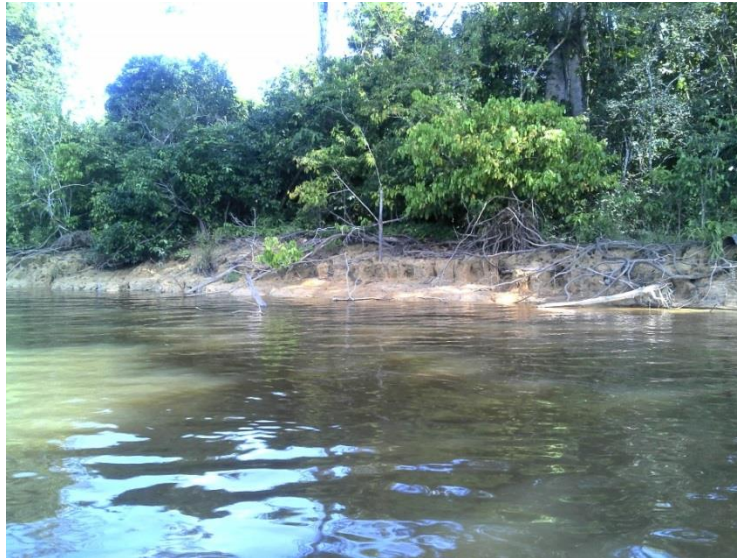
O ponto MJI-05 também está localizado na Ilha Grande, nas proximidades do cemitério. Nesse local o processo de erosão por solapamento foi intensificado ao longo do monitoramento realizado antes do enchimento, principalmente pela exposição por ação antrópica do talude sub-vertical, pela textura arenosa do solo, e pelo tráfego de embarcações que provocam as marolas.

Durante o primeiro semestre de 2016 verificou-se que os processos de solapamento das margens permanecem ativos porém de pequena dimensão (**Figura 3.3.15-8**).

**Figura 3.3.15-8:** Ponto MJI-05 na campanha de junho de 2016.

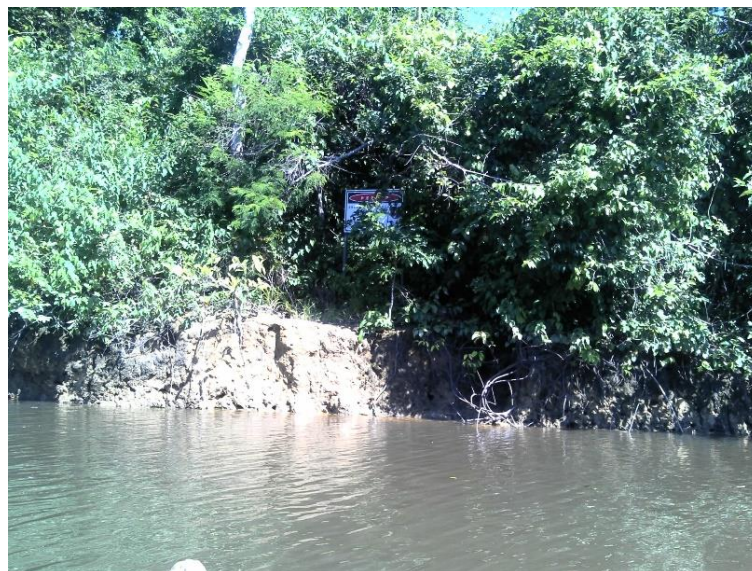
O ponto MJD-07 está localizado na margem direita do canal intermediário de vazão reduzida. Os taludes marginais desse trecho são compostos principalmente por areia no topo e argila arenosa na base.

No primeiro semestre de 2016 verificou-se estabilidade da encosta no período avaliado (**Figura 3.3.15-9**).

**Figura 3.3.15-9:** Ponto MJD-07 no Trecho erosivo do Canal Intermediário em junho de 2016.

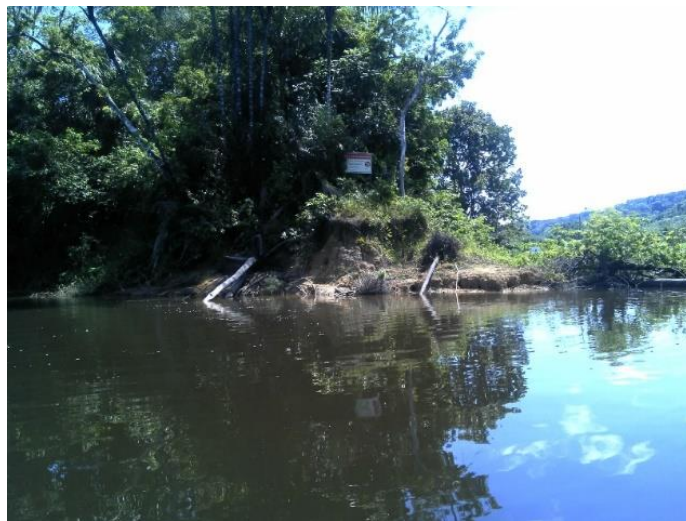
O ponto MJE-08 tem composição predominantemente arenosa e sofre erosão tanto do canal esquerdo quanto do intermediário de vazão reduzida (**Figura 3.3.15-10**). Por estar localizado na margem entre o contato do rio Jari com a foz de um canal secundário está suscetível à ocorrência dos processos erosivos, principalmente devido à formação de marolas com a passagem de embarcações.

No monitoramento do primeiro semestre de 2016 verificou-se que os processos estão ativos, porém sobre controle.

**Figura 3.3.15-10:** Ponto MJE-08 no Trecho erosivo do Canal Intermediário em junho de 2016.

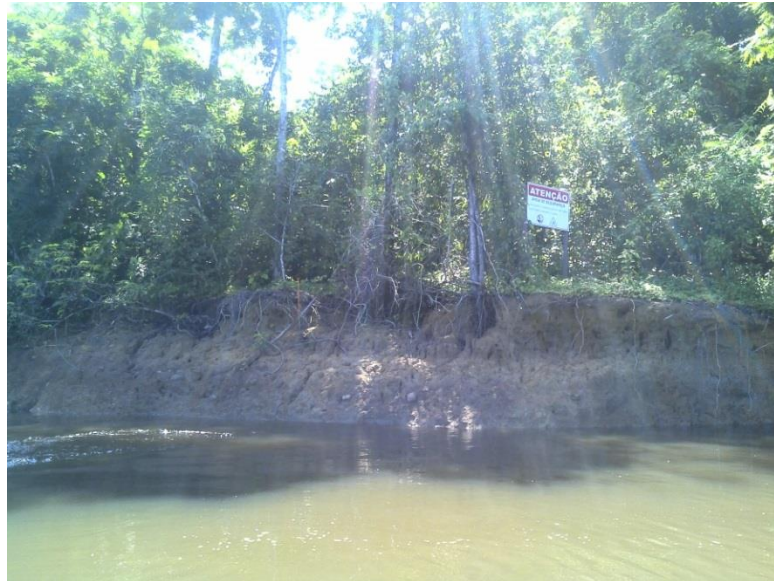
O ponto MJE-09 está localizado no canal intermediário de vazão reduzida e apresenta solo predominantemente argiloso de consistência dura com concreções lateríticas e saprólitos.

Verificou-se a ocorrência de retomadas erosivas nas campanhas de fevereiro e abril de 2016, no entanto, entre a campanha de abril e junho, as estacas não registraram avanços erosivos (**Figura 3.3.15-11**).

**Figura 3.3.15-11:** Ponto MJE-09 no Trecho erosivo do Canal Intermediário em junho de 2016.

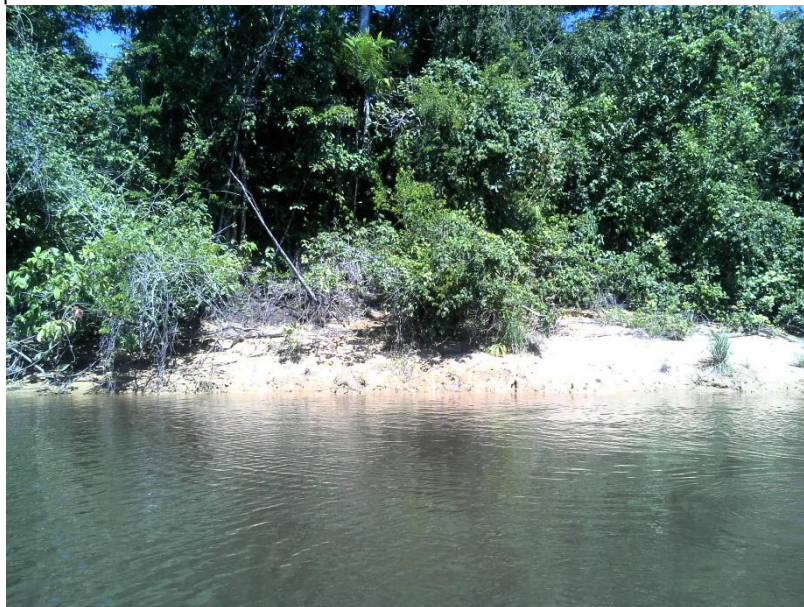
O ponto MJD-10 também localizado no canal intermediário de vazão reduzida, possui textura arenosa do solo. Apesar da suscetibilidade, nas vistorias realizadas no primeiro semestre de 2016, não foram verificadas retomadas erosivas (**Figura 3.3.15-12**). A tendência é que nas próximas campanhas se verifique a estabilização do processo.

**Figura 3.3.15-12:** Ponto MJD-10 no Trecho erosivo do Canal Intermediário em junho de 2016.

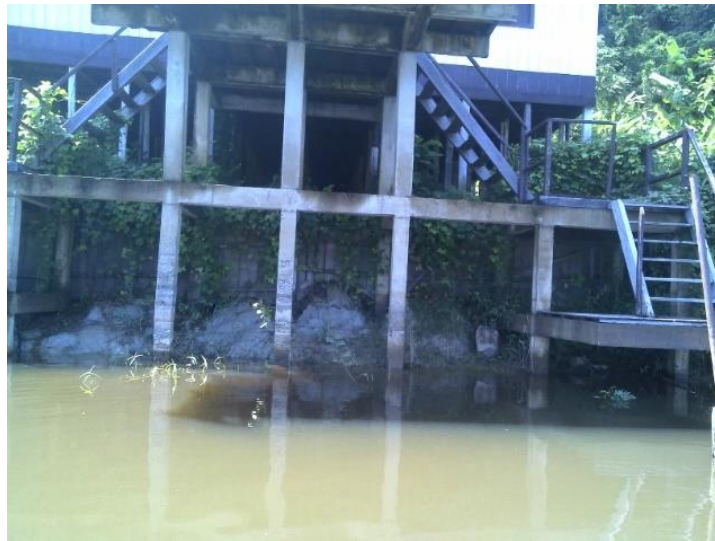
No Canal Esquerdo de Vazão Reduzida destaca-se o ponto MJE-11, localizado na Vila de Santo Antônio da Cachoeira. O local foi afetado pela erosão causada pelo período de enchente e cheia do rio em 2013, e após este período passou por obras de contenção e reforma da estrutura da edificação. Nos monitoramentos realizados no primeiro semestre de 2016 não foram verificados processos erosivos no local (**Figura 3.3.15-13**). O monitoramento desse ponto será continuado para a verificação da efetividade da medida de contenção.

**Figura 3.3.15-13:** Ponto MJE-11 em junho de 2016.
