Programa de Monitoramento do Lençol Freático e Cadastramentos das Fontes Hídricas na AID da Hidrelétrica de Santo Antonio, Porto Velho, RO

Estudo de caso Jaci-Paraná

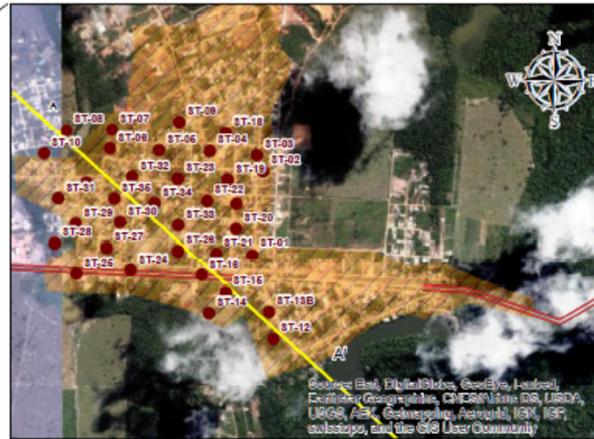
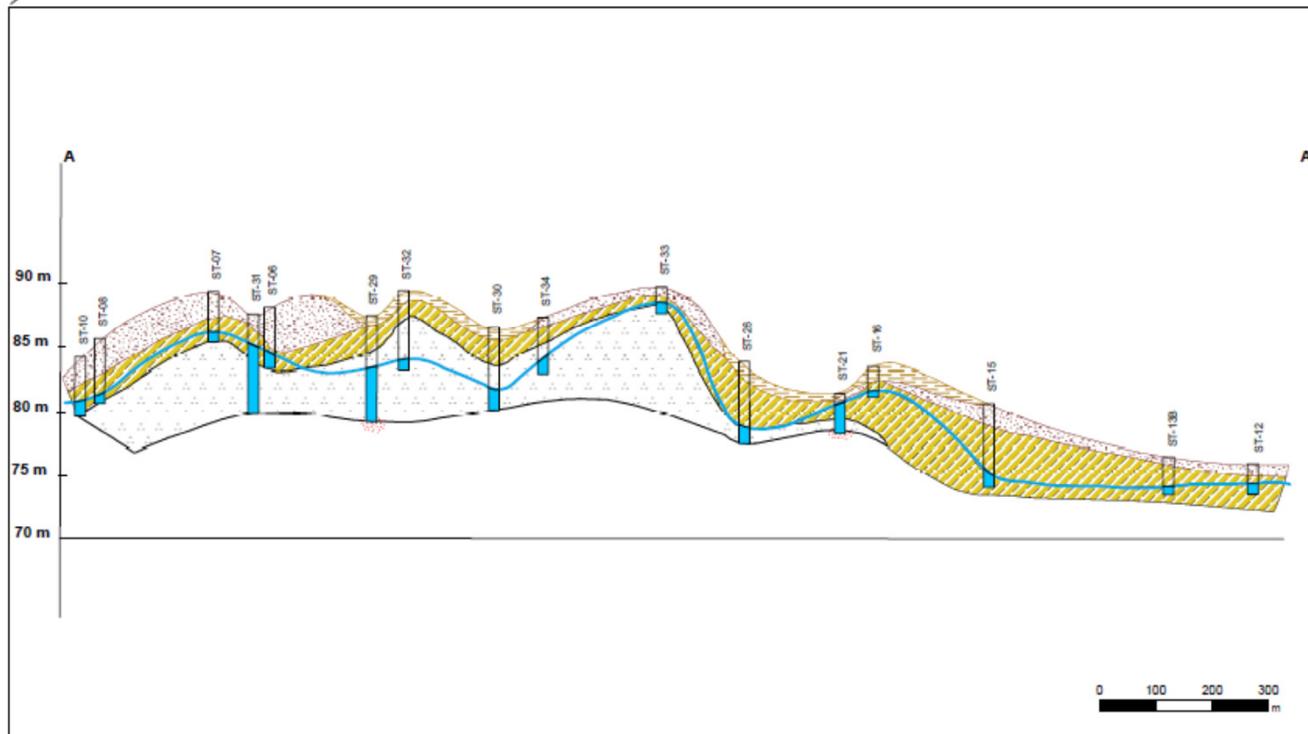
- As sondagens à trado realizadas na zona urbana do Distrito de Jaci-Paraná indicaram uma profundidade média do nível de água subterrânea de 3,25 m, variando de 0,40 m (ST-18) a 6,40 m (ST-26);
- Os resultados mostram que o nível d'água subterrânea apresenta profundidades superiores a 1,0 m em praticamente toda a área (mesmo tendo sido realizadas no ápice da cheia excepcional de 2014), de forma que possíveis alagamentos observados na região devem estar associados à dificuldade de escoamento e de infiltração de águas superficiais e não à elevação do lençol freático.

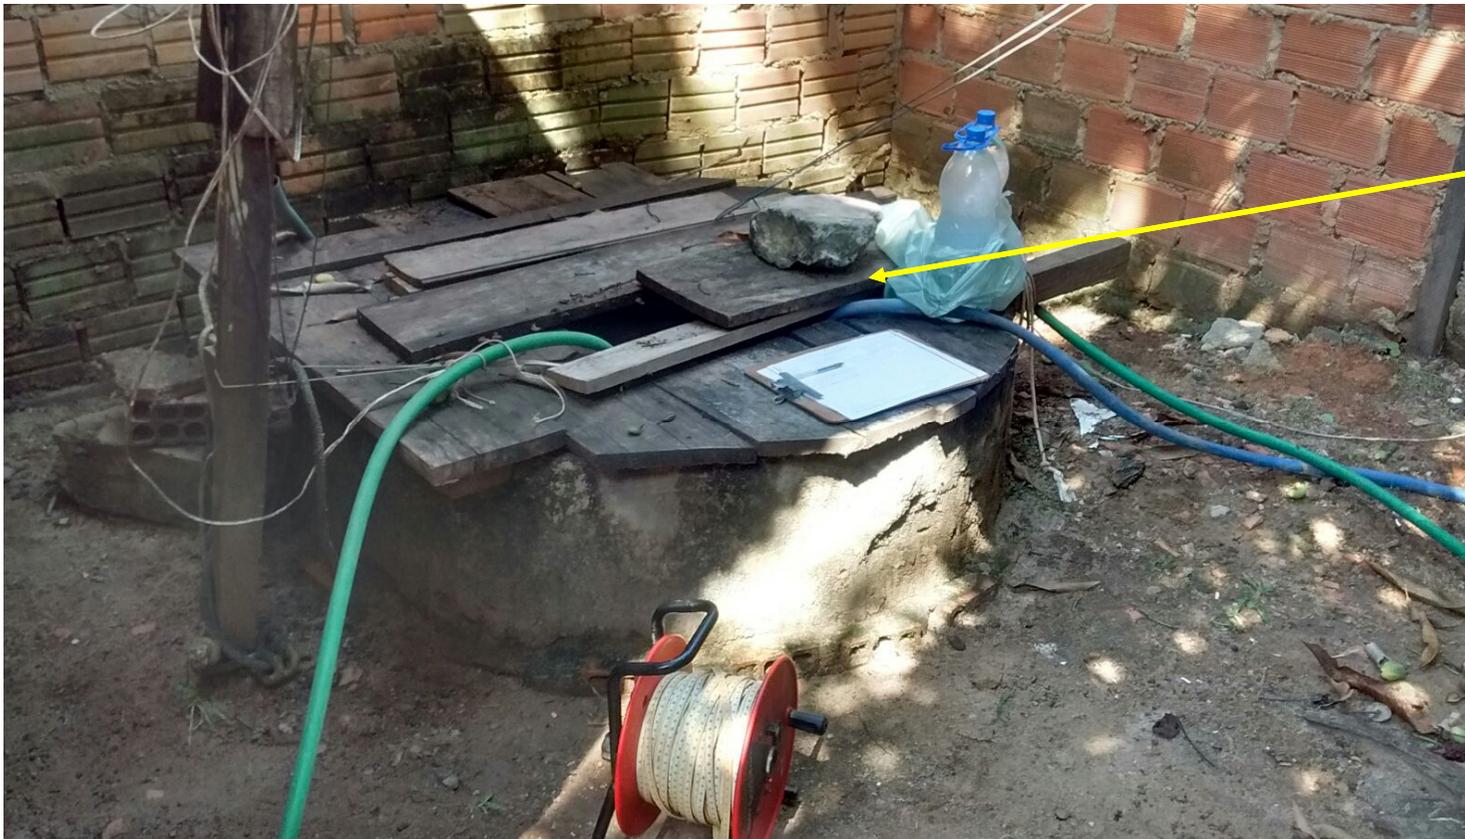
O lote possui um poço cacimba, cujo nível d'água está em torno de 5,5 m.

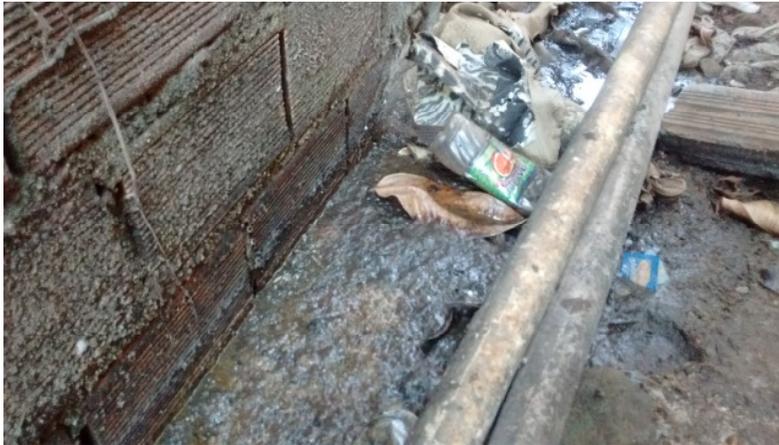
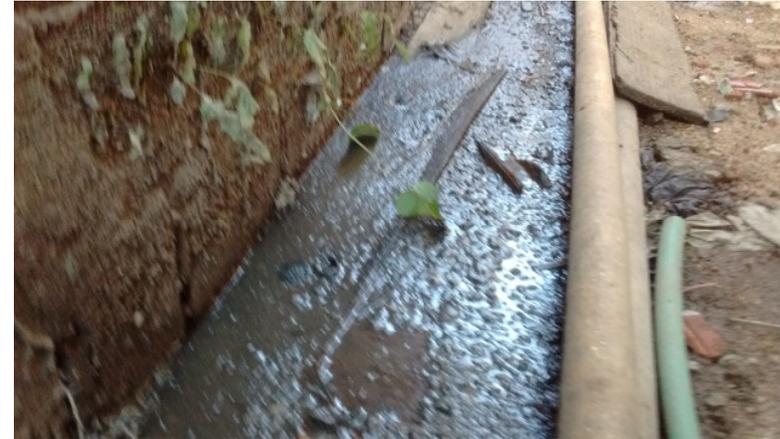
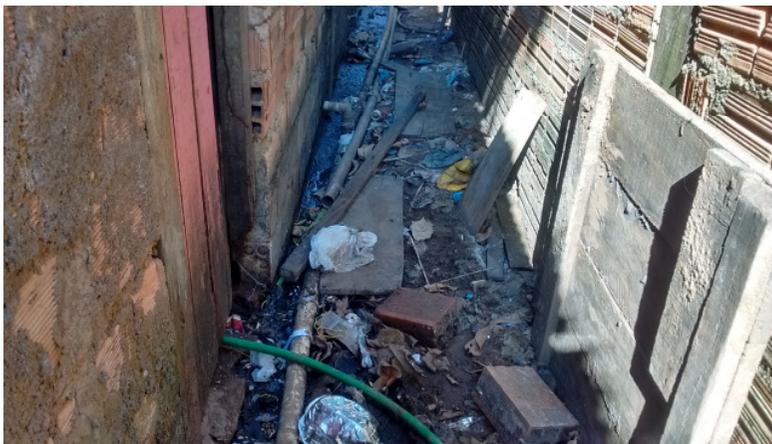
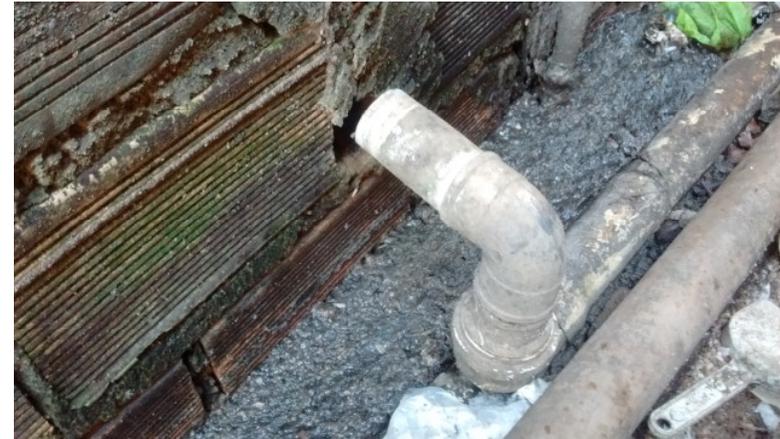
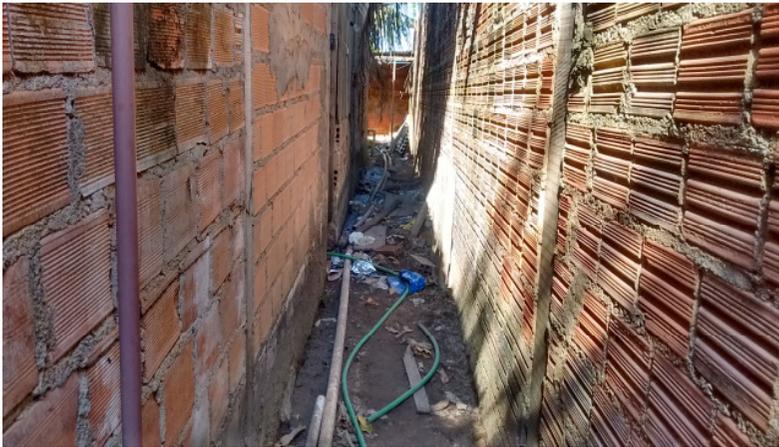
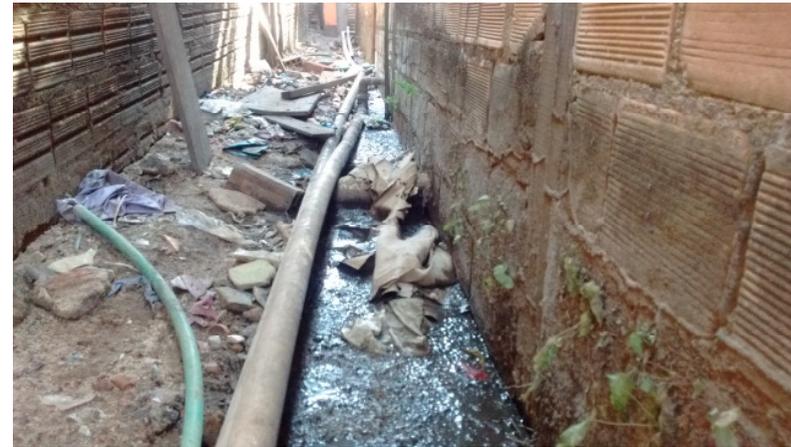
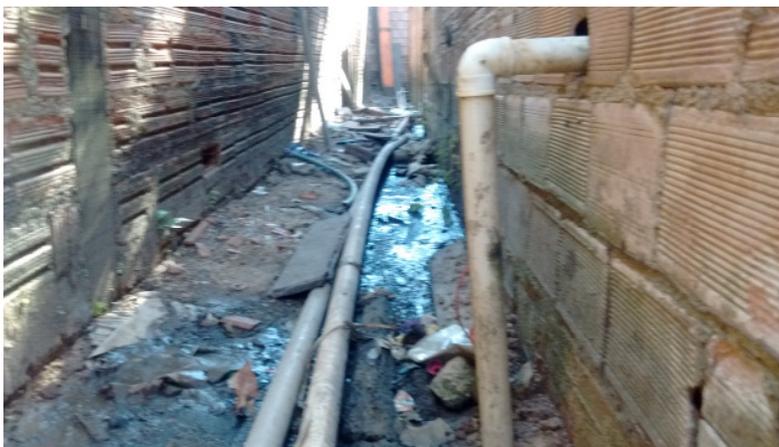
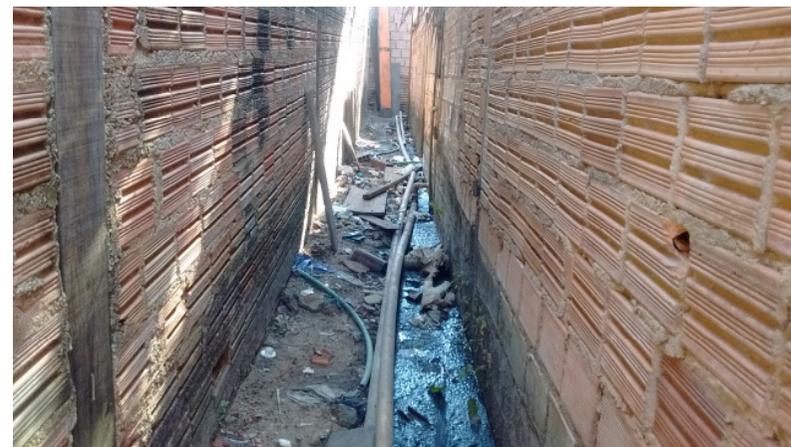
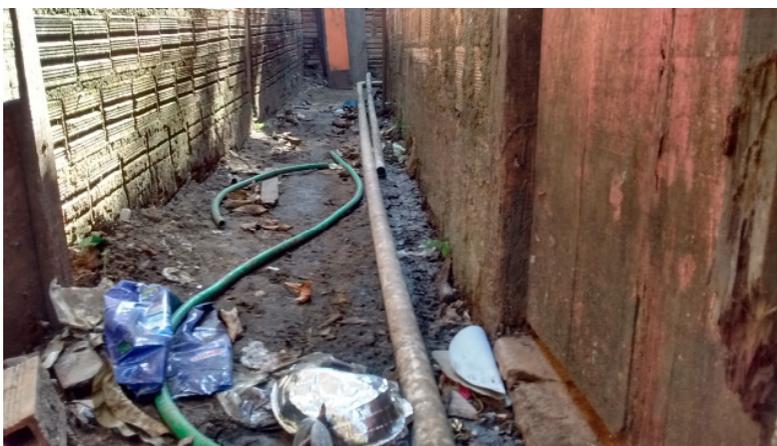
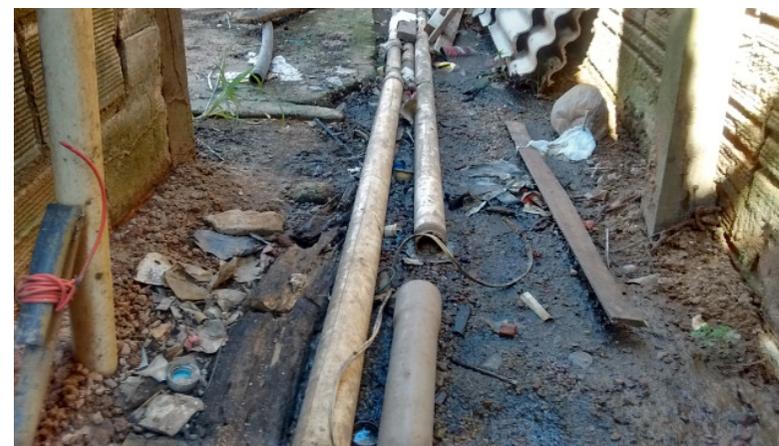
- As sondagens à trado realizadas nos lotes dos requerentes indicaram que o nível d'água apresenta uma profundidade de 5,5 m na área dos fundos e de aproximadamente 3,0 m na área frontal (porção mais próxima do rio Jaci-Paraná);
- As características do solo (material muito seco) e a profundidade do NA indicam que os problemas relatados pelos requerentes não têm relação com o enchimento do reservatório;
- Assim sendo, foi solicitada uma vistoria nos imóveis, com o intuito de identificar qual seria a causa dos problemas relatados:

Problemas nas instalações hidráulicas e de esgoto são as responsáveis pelas infiltrações observadas na residência. Nesta área, o aquífero tem grande chance de apresentar impactos em sua qualidade devido á precariedade das condições sanitárias.
