Programa de Monitoramento do Lençol Freático e Cadastramentos das Fontes Hídricas na AID da Hidrelétrica de Santo Antonio, Porto Velho, RO

Estudo de caso Jaci-Paraná

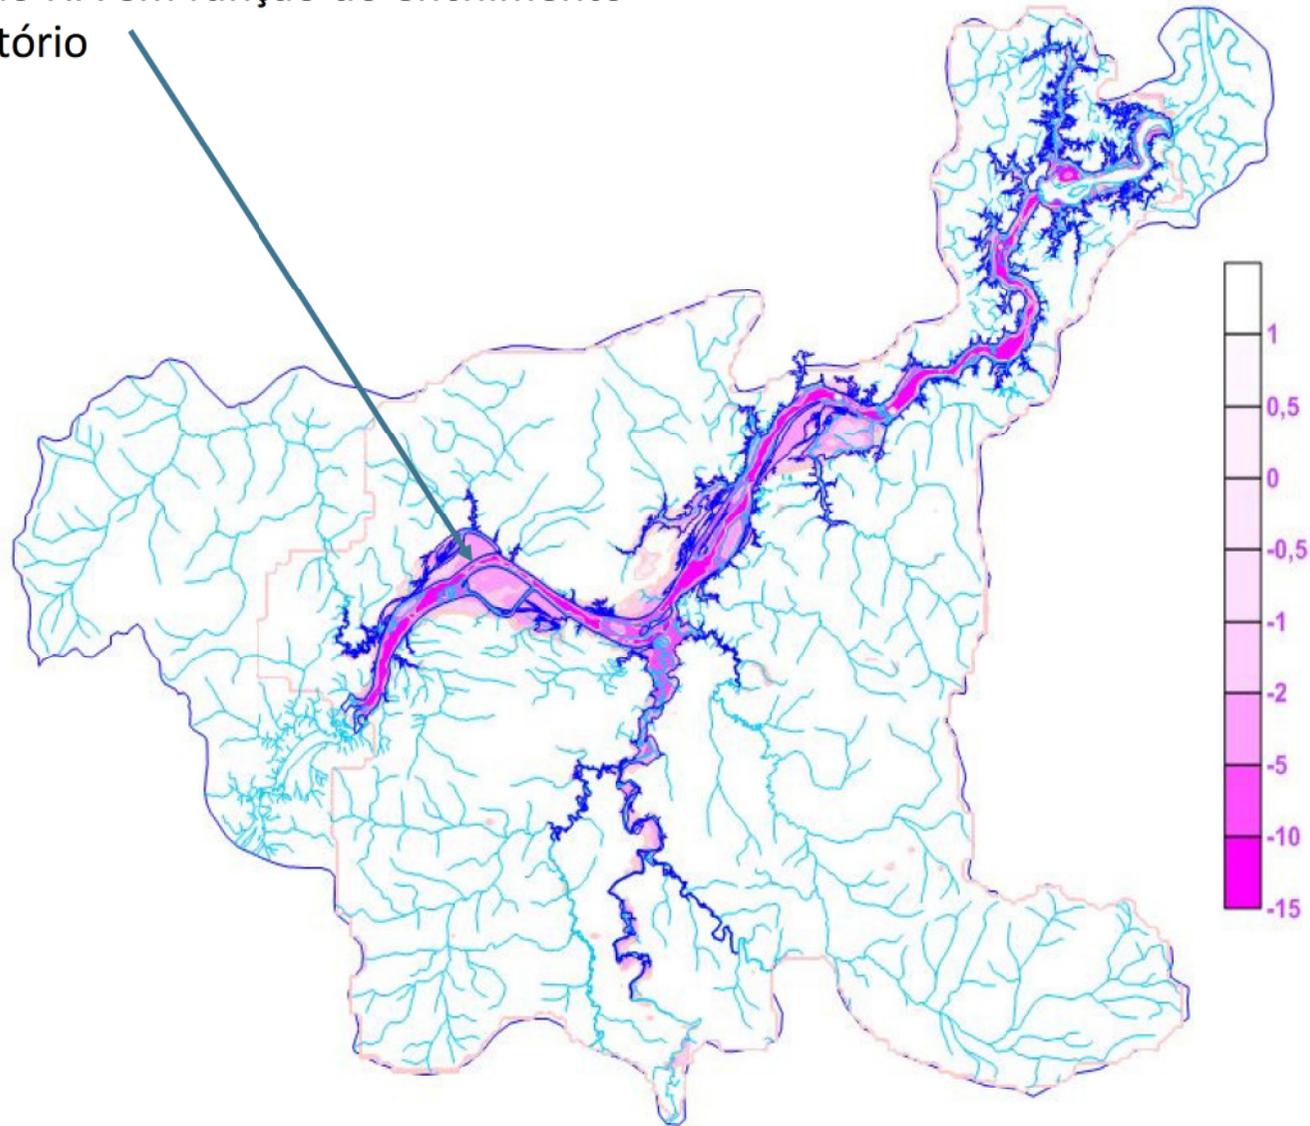
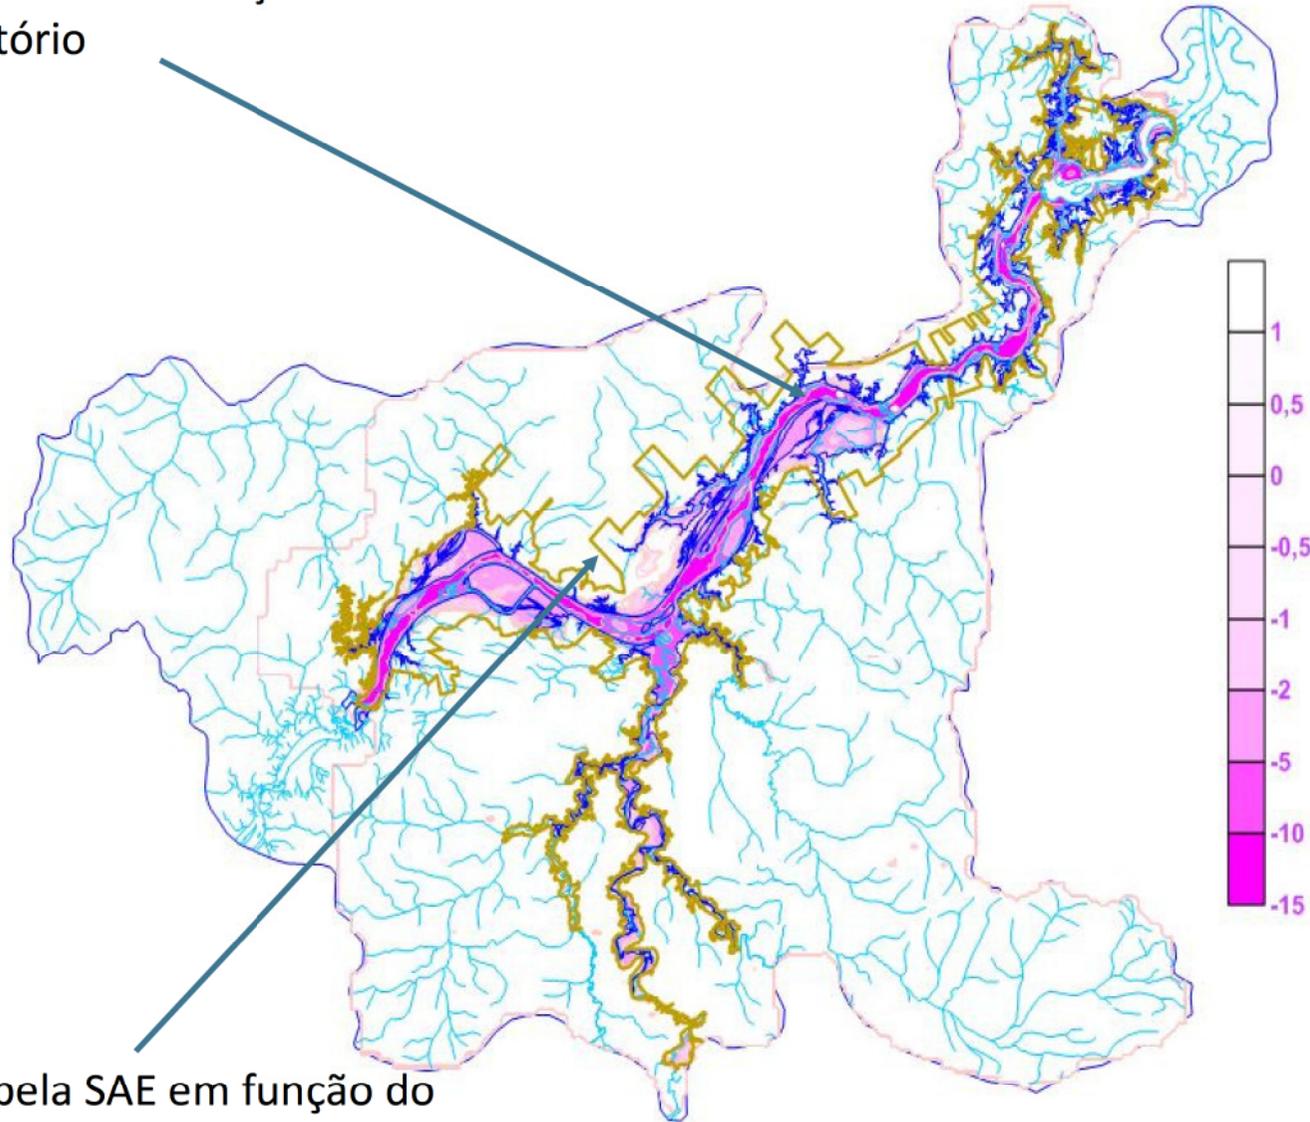
Áreas que apresentaram as maiores variações do NA em função do enchimento do reservatório

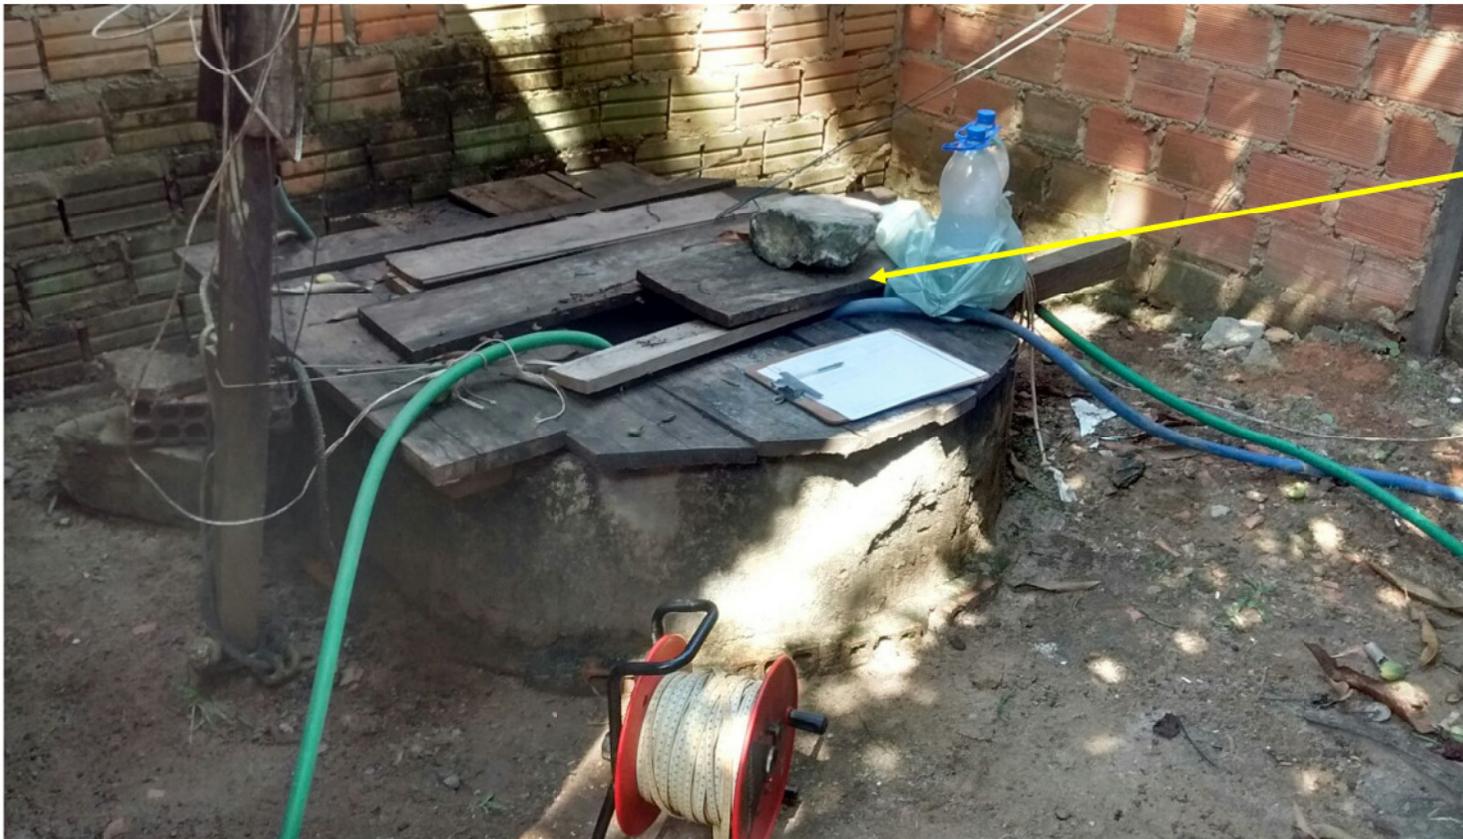
O lote possui um poço cacimba, cujo nível d'água está em torno de 5,5 m.

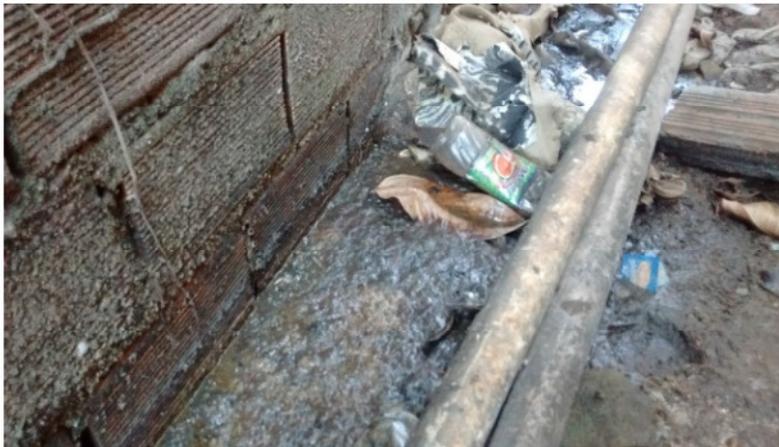
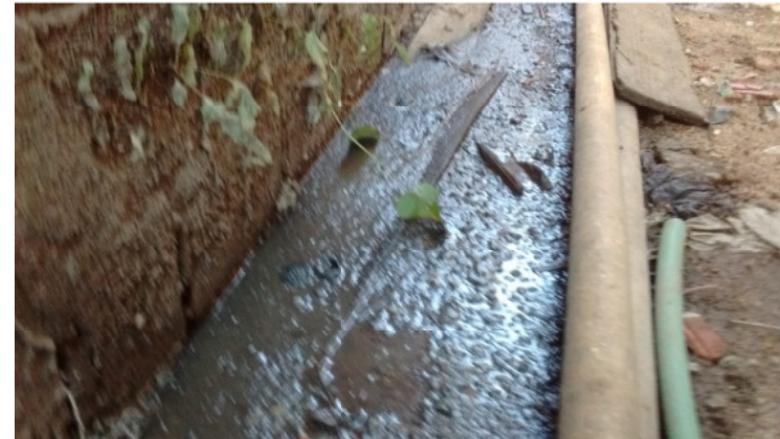
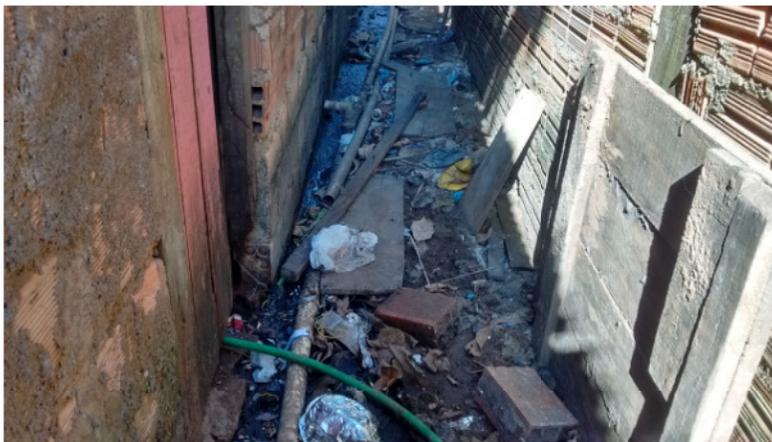
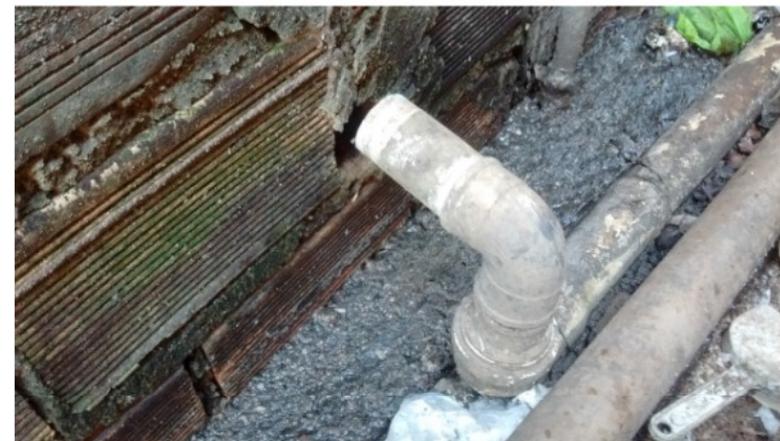
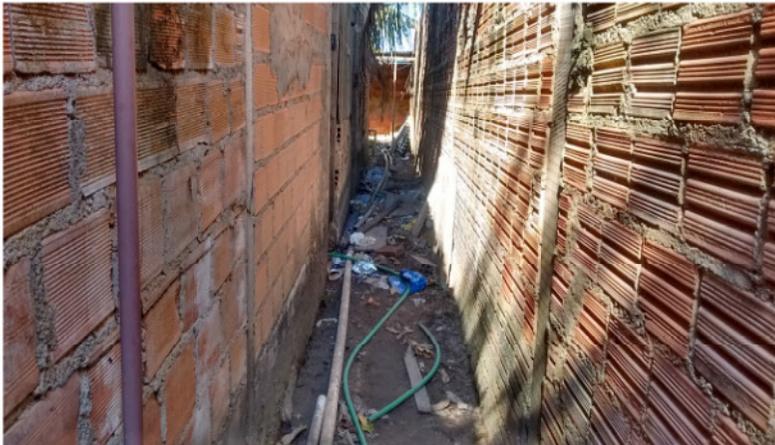
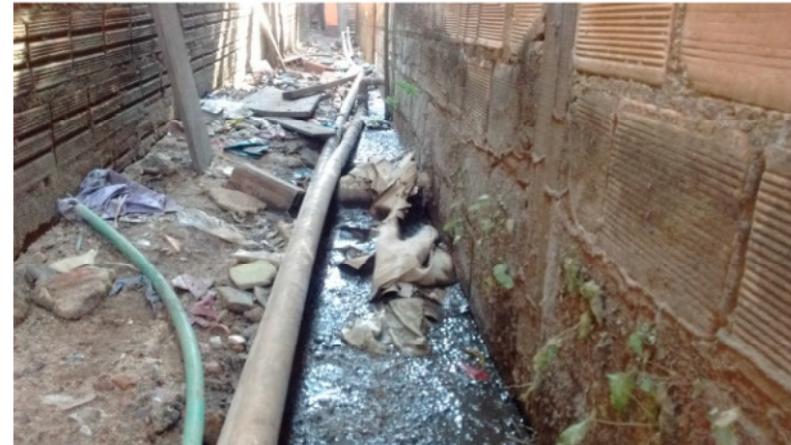
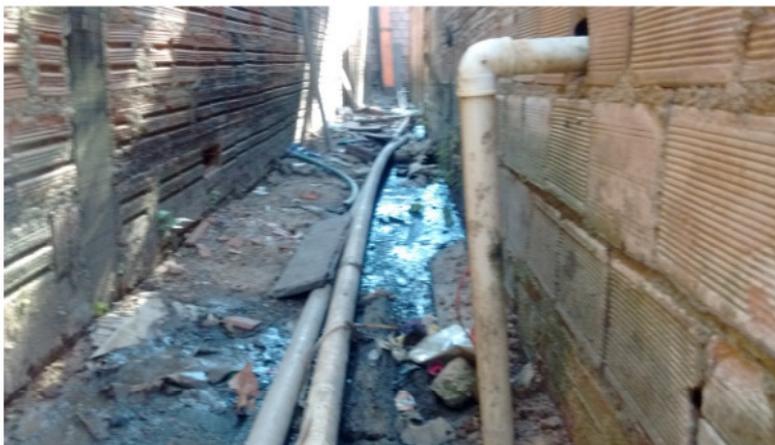
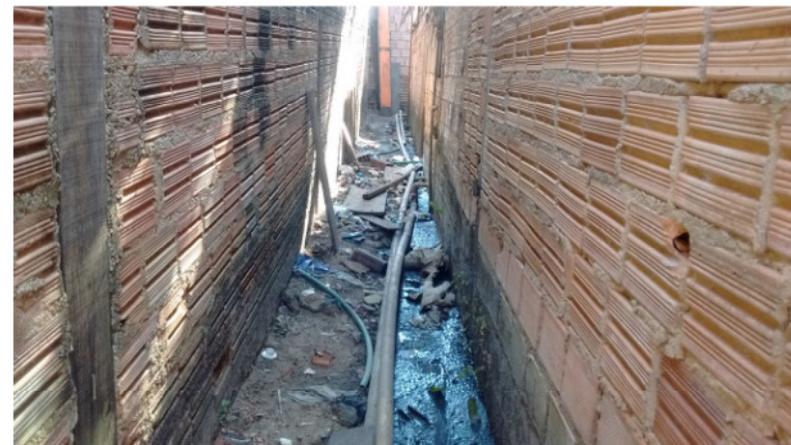
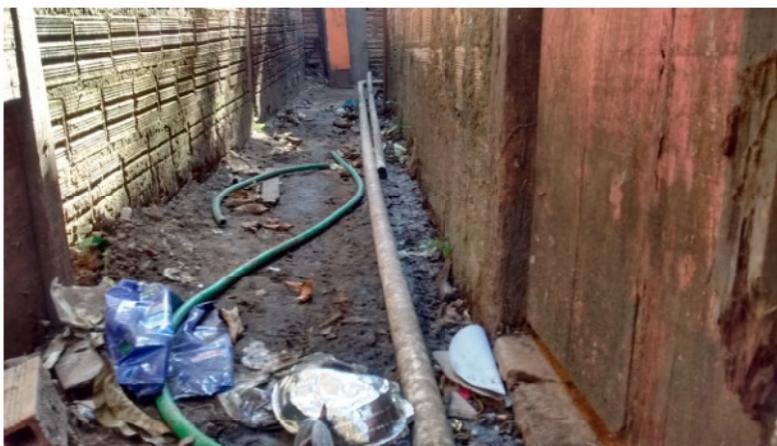
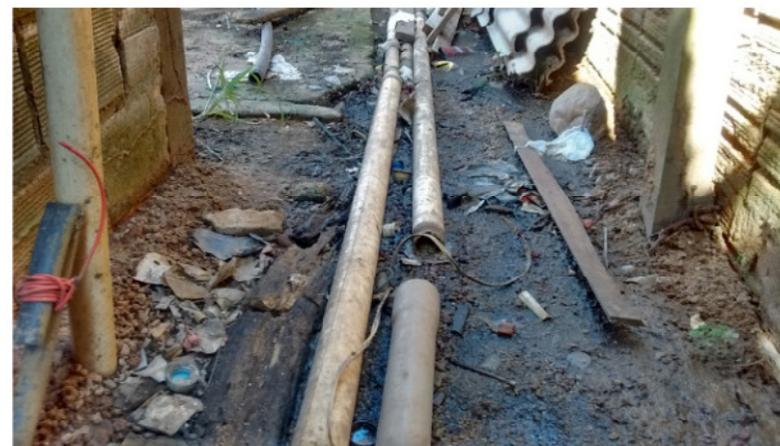
- As sondagens à trado realizadas nos lotes dos requerentes indicaram que o nível d'água apresenta uma profundidade de 5,5 m na área dos fundos e de aproximadamente 3,0 m na área frontal (porção mais próxima do rio Jaci-Paraná);
- As características do solo (material muito seco) e a profundidade do NA indicam que os problemas relatados pelos requerentes não têm relação com o enchimento do reservatório;
- Assim sendo, foi solicitada uma vistoria nos imóveis, com o intuito de identificar qual seria a causa dos problemas relatados:

Problemas nas instalações hidráulicas e de esgoto são as responsáveis pelas infiltrações observadas na residência. Nesta área, o aquífero tem grande chance de apresentar impactos em sua qualidade devido á precariedade das condições sanitárias.
