Serviços de Manutenção da Recuperação de Áreas Degradadas no Entorno da Usina Hidrelétrica de Sobradinho

CONTRATO N° CTNE 92.2011.1940.00

2º Relatório Trimestral - Fevereiro/2012

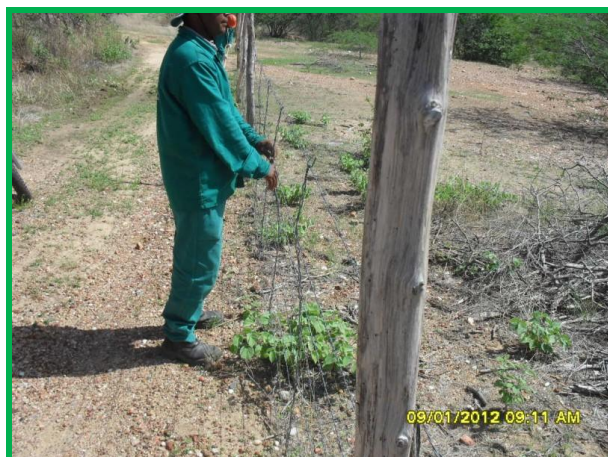
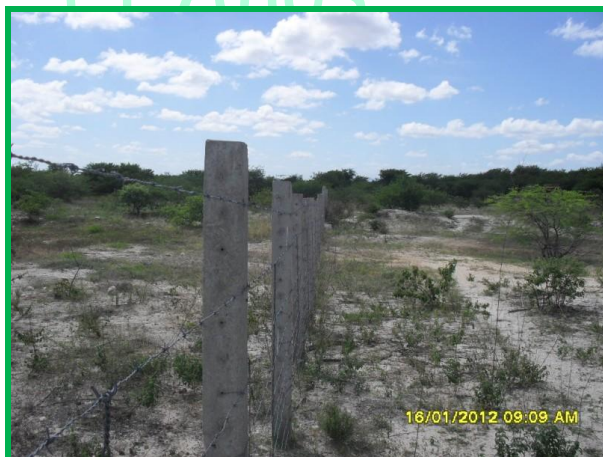
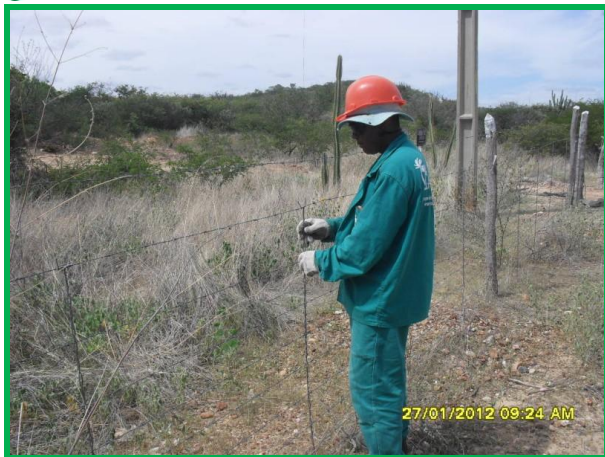
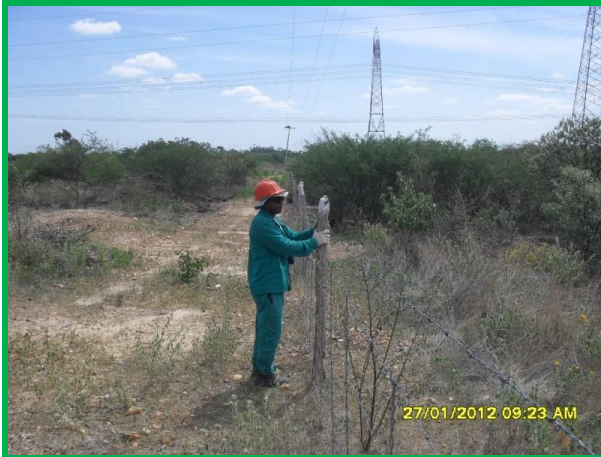
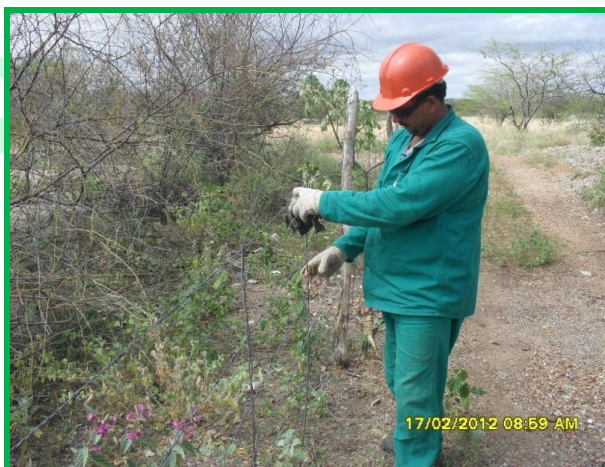
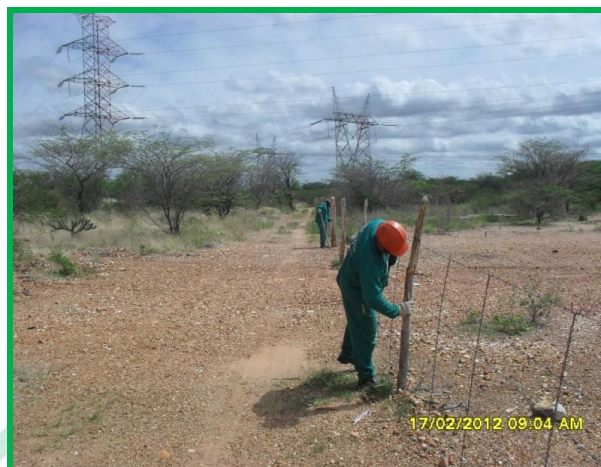
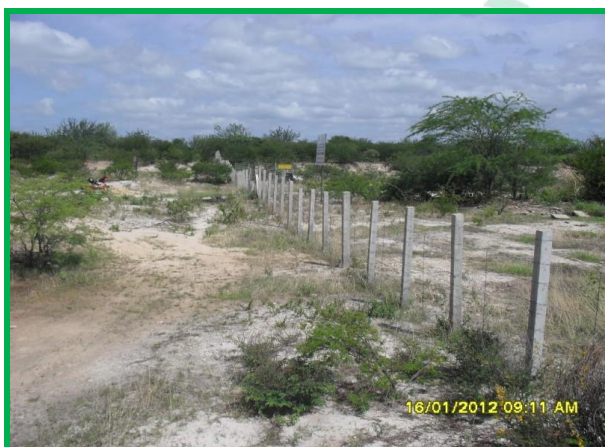
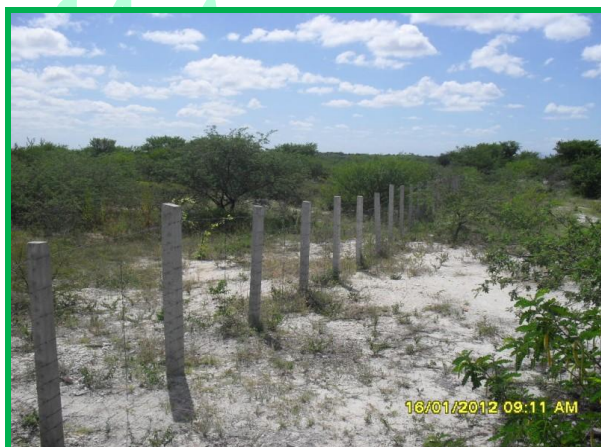
A partir do trabalho de monitoramento das áreas trabalhadas, têm-se percebido uma significativa diminuição da necessidade de reparos nas cercas existentes que delimitam as 3 áreas, de modo que os pontos identificados com danos foram consertados, visando manter a boa estruturação das cercas. Alguns trechos apresentam estacas de concreto, o que não impede que hajam danos, ainda que seja uma estrutura mais reforçada.

Apesar da evidência de danos e ocasionais furtos, tanto do arame farpado como dos balancins, não há relatos de presença de animais de pastejo (bovinos, eqüinos ou muares) dentro das áreas, que venham a causar injúrias às mudas implantadas ou mesmo à própria vegetação já estabelecida, dada a constante vigilância dos colaboradores durante o turno de trabalho.

Fotos 1 e 2 – Recuperação de pontos danificados das cercas. Antônio Briene.

Fotos 3 e 4 – Recuperação de pontos danificados das cercas. Antônio Briene.

Fotos 5 e 6 – Recuperação de pontos danificados das cercas. Antônio Briene.

Fotos 7 e 8 – Recuperação de pontos danificados das cercas. Antônio Briene.

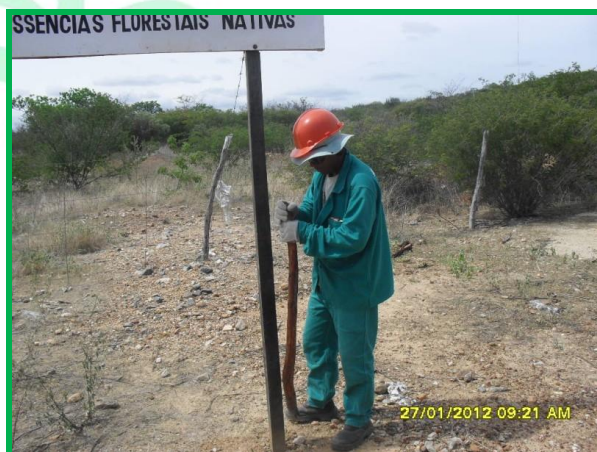
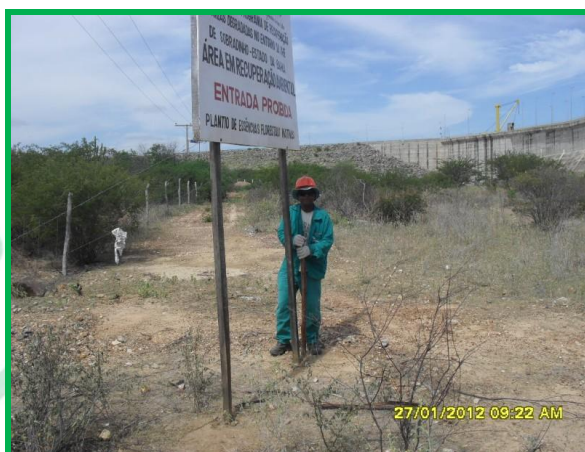
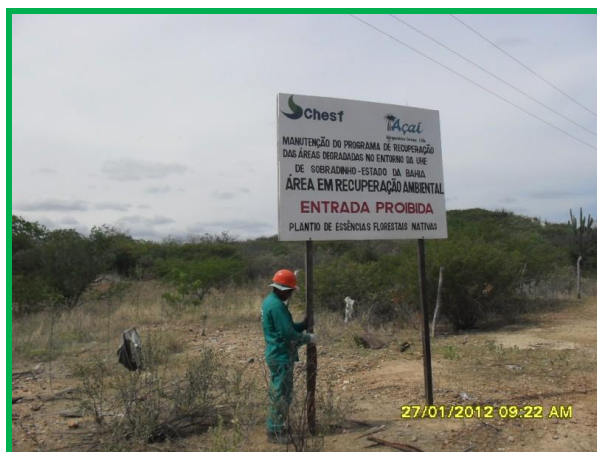
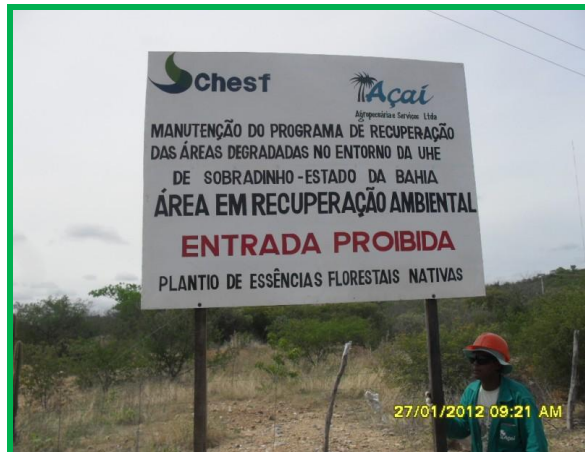
As placas de identificação antigas foram retiradas de suas respectivas áreas, de modo que 03 novas placas foram confeccionadas em chapas de aço, barrotes e caibros de madeira, afixados com parafusos e pregos, plotados com tinta esmalte, visando fornecer placas resistentes às intempéries do clima da região, evitando o seu desgaste precoce. De acordo com a recomendação da fiscalização da Chesf, foi colocada nas placas a nova logomarca da Chesf, de modo que as mesmas já foram alocadas em campo, em cada área.

Fotos 9 e 10 – Instalação das novas placas de identificação. Antônio Briene.

Fotos 11 e 12 – Instalação das novas placas de identificação. Antônio Briene.
