Serviços de Manutenção da Recuperação de Áreas Degradadas no Entorno da Usina Hidrelétrica de Sobradinho

CONTRATO N° CTNE 92.2011.1940.00

8º Relatório Trimestral - Agosto/2013

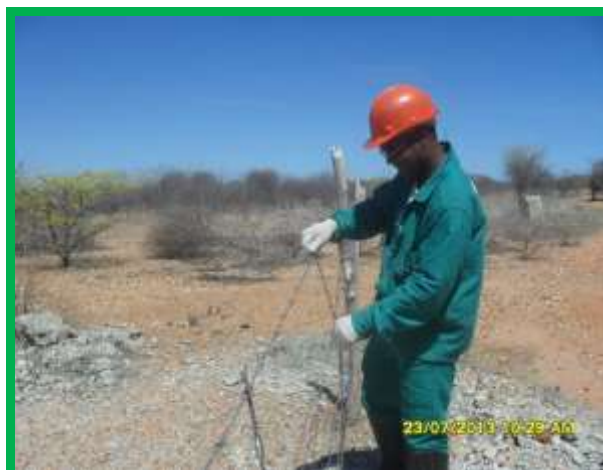
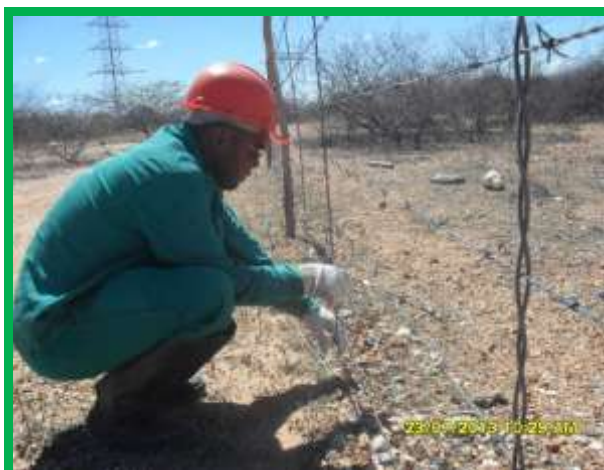
Foram observados alguns pontos isolados das cercas, próximos das extremidades das áreas em que houve um afrouxamento dos arames, dando indicativos de que alguém teria forçado a passagem por entre os arames, o que aponta a uma necessidade de maior vigilância por parte dos colaboradores da Açaí durante o turno de trabalho, ainda que a possibilidade maior desse tipo de ocorrência acontecer seja no período da noite, quando não há vigilância. No entanto, foi realizado novo esticamento dos fios e reajustamento dos balancins.

Fotos 1 e 2 – Ajustamento de fios e balancins da cerca. Antônio Briene.

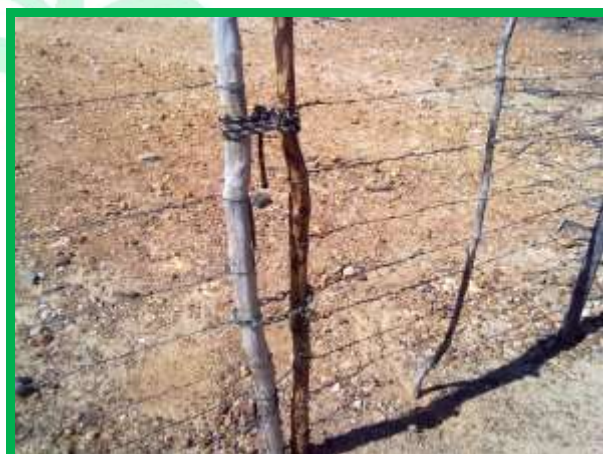
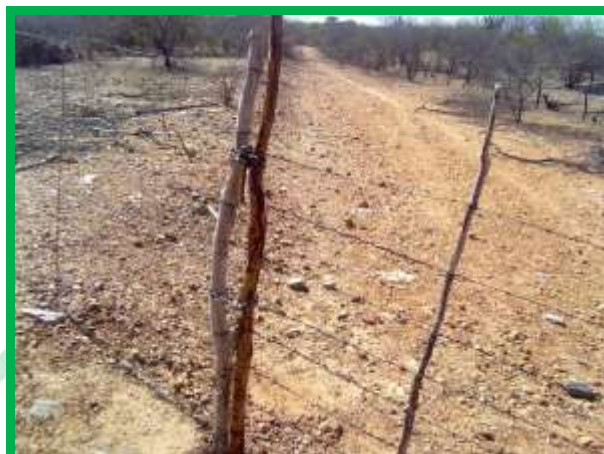
Fotos 3 e 4 – Ajustamento de fios e balancins da cerca. Antônio Briene.

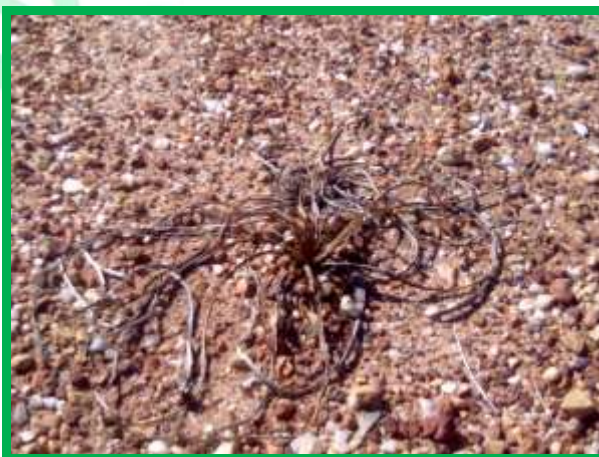
Em função da falta de chuvas que perdura na região, foi suspensa a atividade de replantio, mesmo com o empenho por parte da equipe de campo em realizar irrigações manuais, o que não evitou a mortalidade de alguns indivíduos.

Fotos 87 e 88 – Aspecto geral das áreas (mudas mortas). Antônio Briene.
