Serviços de Manutenção da Recuperação de Áreas Degradadas no Entorno da Usina Hidrelétrica de Sobradinho

CONTRATO N° CTNE 92.2011.1940.00

11º Relatório Trimestral - Maio/2014

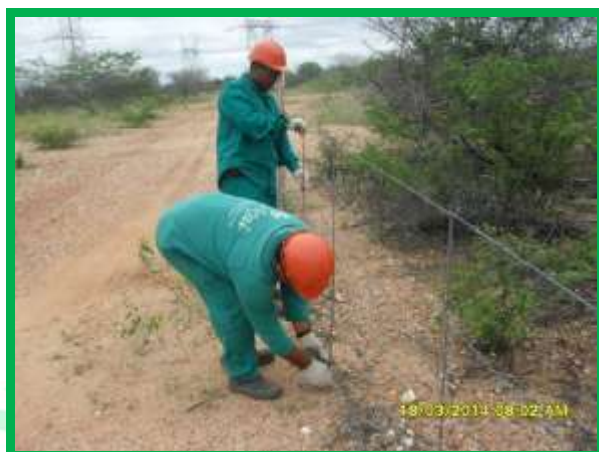
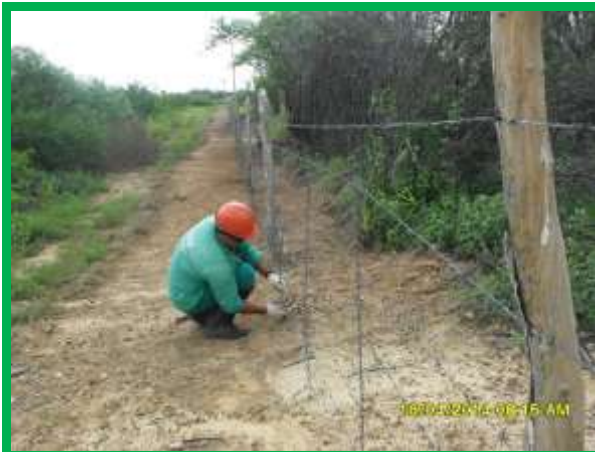
Fotos 1 e 2 – Ajustamento de fios e balancins da cerca. Antônio Briene.

Com a manutenção e vigilância constante das cercas durante o trimestre, diminui-se a necessidade de reparos de maior grau tais como substituição de estacas e arame farpado. Habitualmente tem-se realizado a verificação da integridade das cercas quanto ao número de linhas, condições e posicionamento dos balancins, além de colchetes de entrada nas áreas. Dessa forma mantém-se o

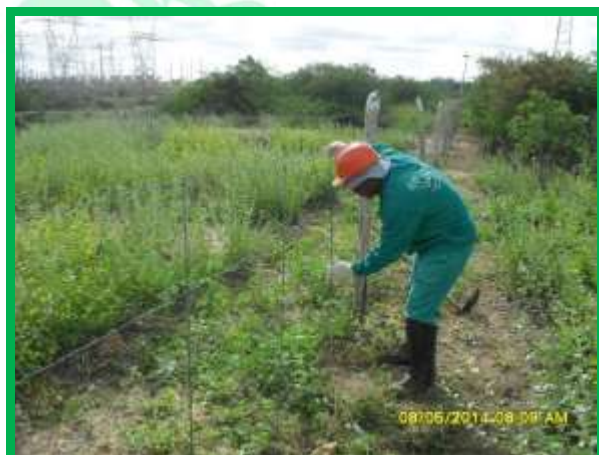
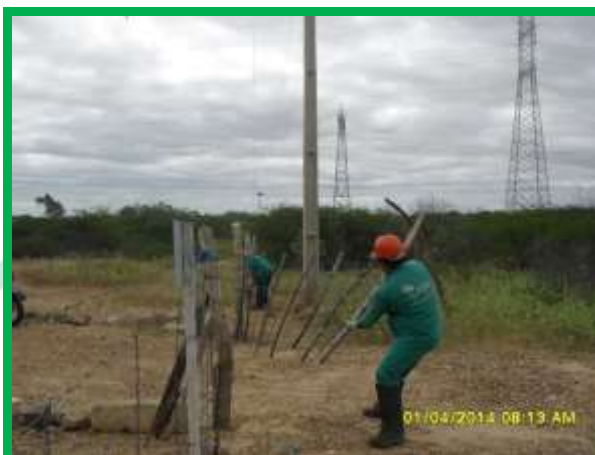
Fotos 3 e 4 – Ajustamento de fios e balancins da cerca. Antônio Briene.

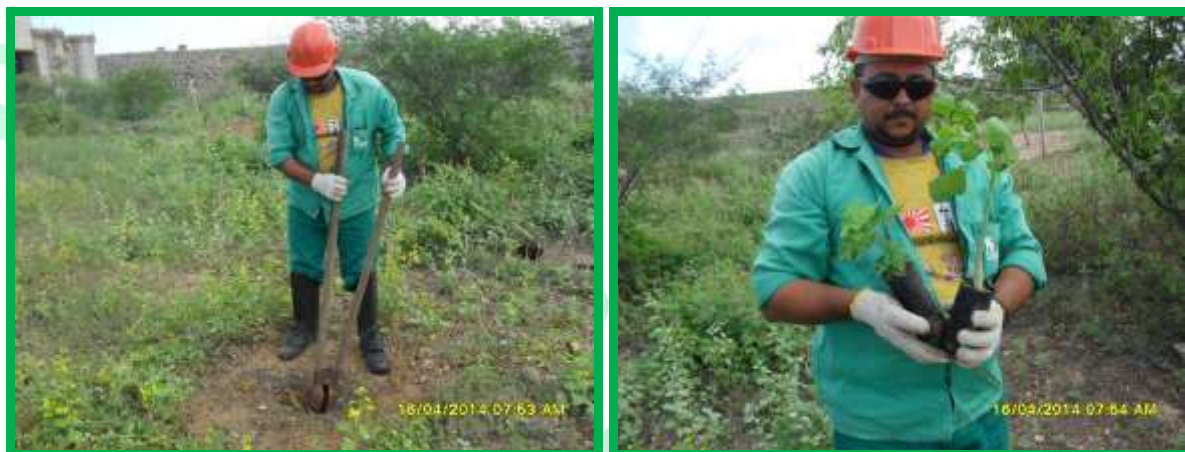
Fotos 23 e 24 – Manutenção de mudas em desenvolvimento (replântio). Antônio Briene.

- Replântio – Ocorreu em menor grau durante esse trimestre em função da boa resposta ao plantio de mudas sadias associada ao suporte nutricional proveniente da adubação de cobertura com esterco curtido.

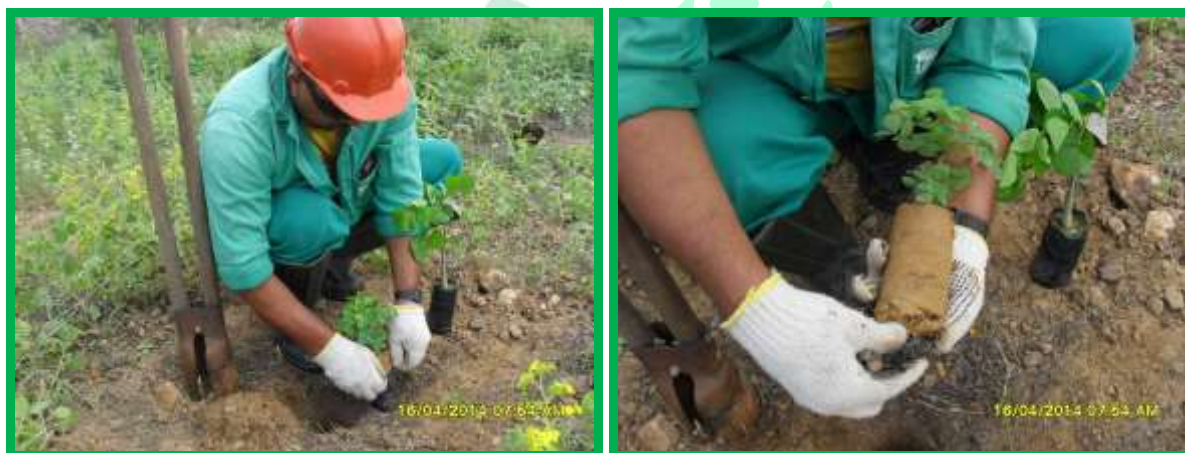
Fotos 25 e 26 – Manutenção de mudas em desenvolvimento (replântio). Antônio Briene.

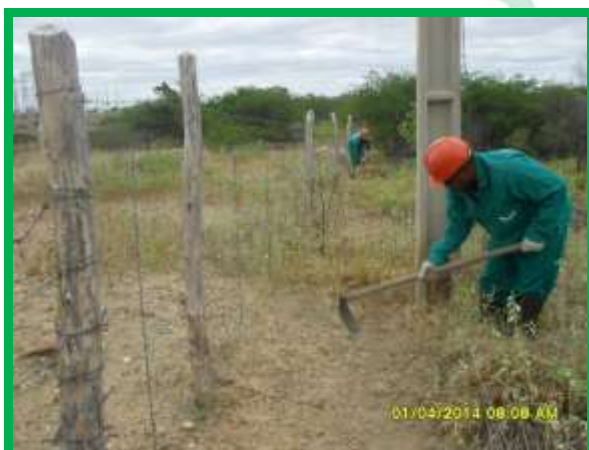
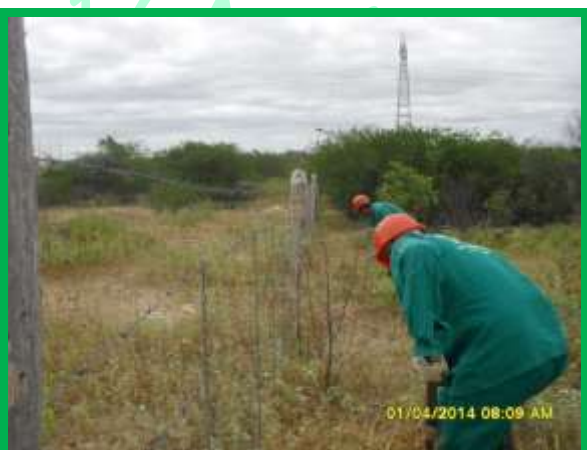
Fotos 43 e 44 – Limpeza de aceiros. Antônio Briene.

- Limpeza de aceiros – Essa atividade foi bastante desempenhada nesse trimestre, haja vista que as chuvas favorecem o rápido crescimento da vegetação ao longo das cercas de isolamento, de modo que a capina com enxada tornou-se mais constante visando manter o bom aspecto visual e prevenir a ocorrência de futuros incêndios, que podem destruir também as cercas.

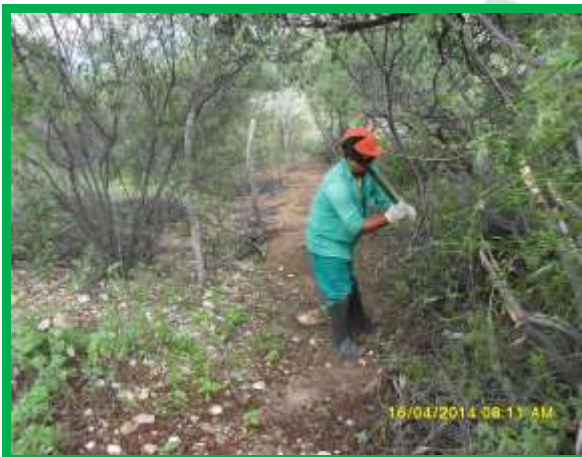
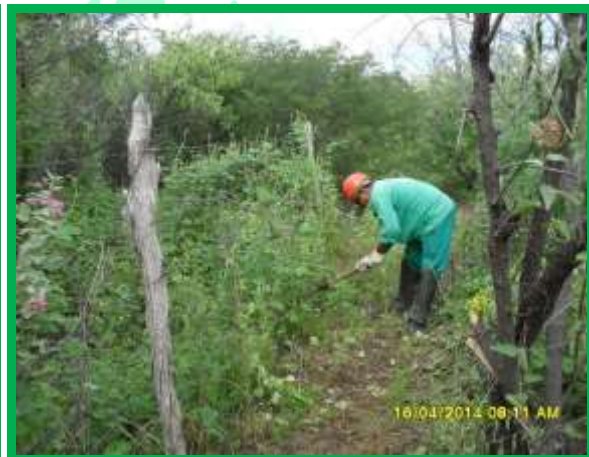
Fotos 49 e 50 – Limpeza de aceiros. Antônio Briene.

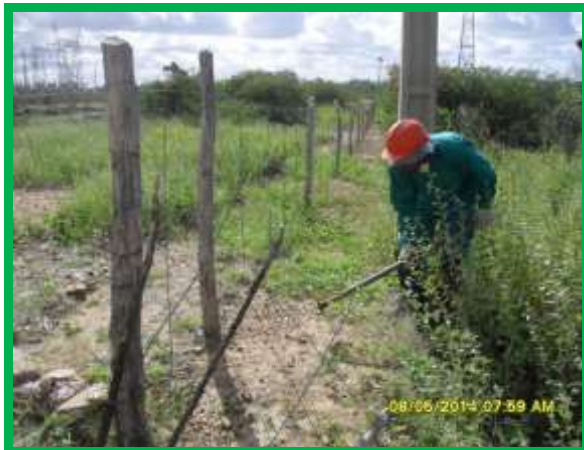
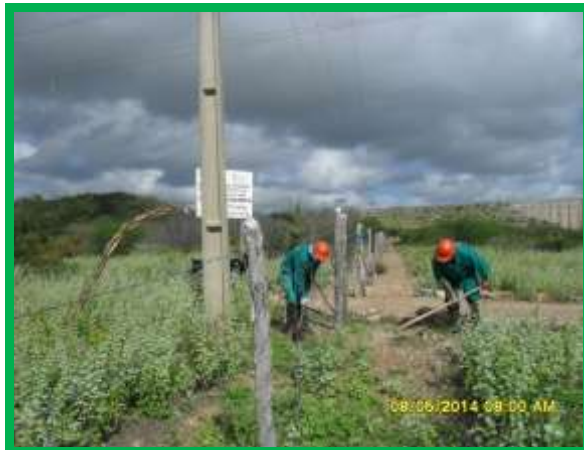
Fotos 57 e 58 – Limpeza de aceiros. Antônio Briene.

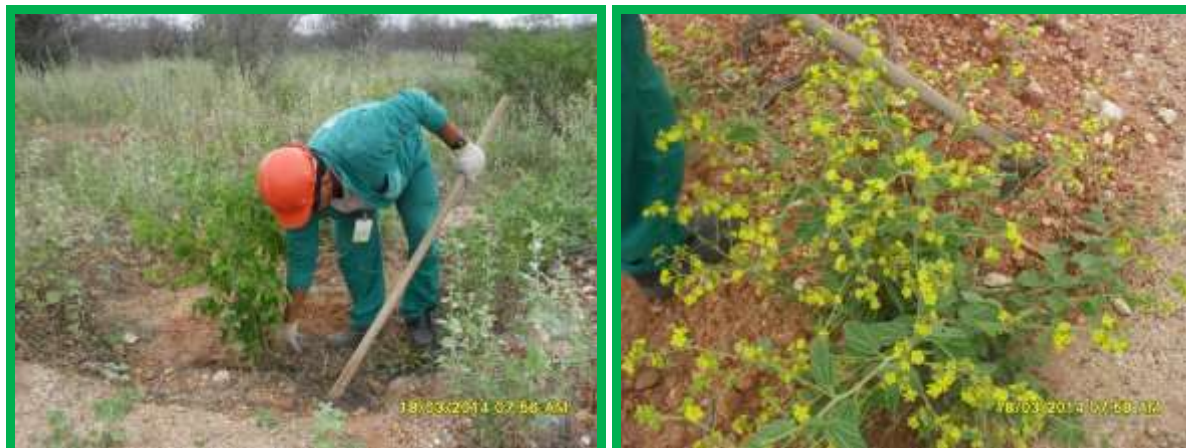
Fotos 63 e 64 – Coroamento das bacias de irrigação. Antônio Briene.

- Coroamento – Concomitantemente à limpeza de aceiros, o coroamento demandou maior rotatividade que de costume, em função do avanço da vegetação sobre as plantas, na busca de água e nutrientes, gerando forte concorrência às plantas, que justificou a prática de retirada de tais ervas invasoras.

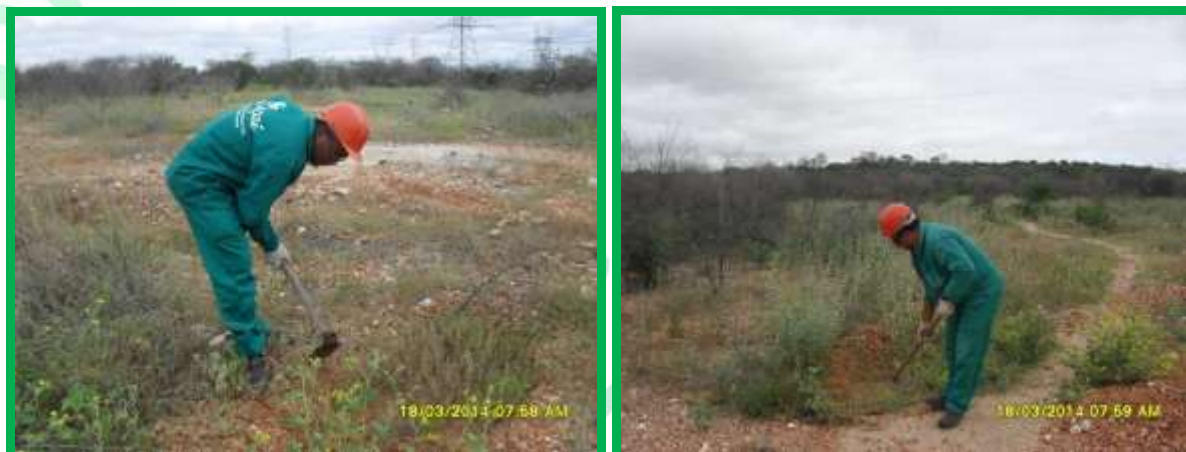
Fotos 65 e 66 – Coroamento das bacias de irrigação. Antônio Briene.

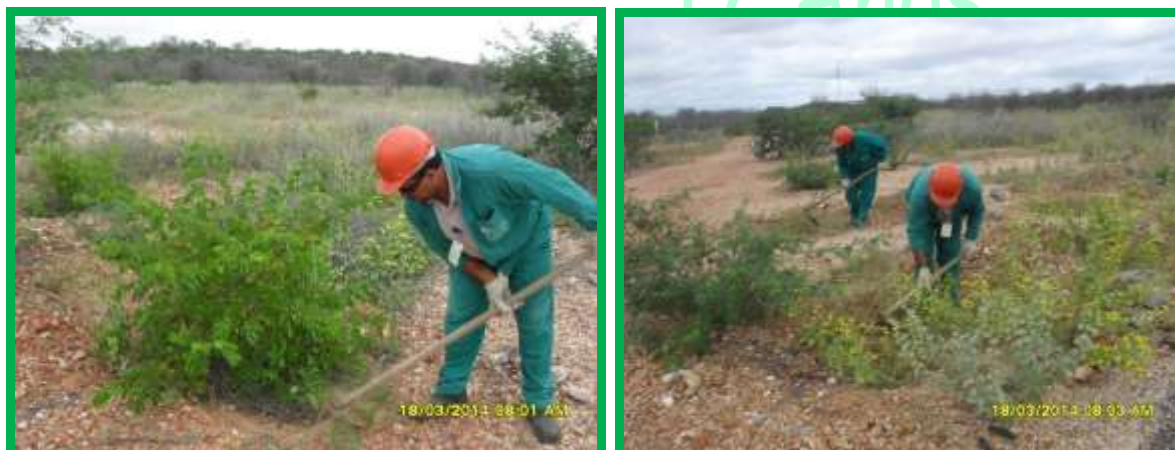
Fotos 67 e 68 – Coroamento das bacias de irrigação. Antônio Briene.

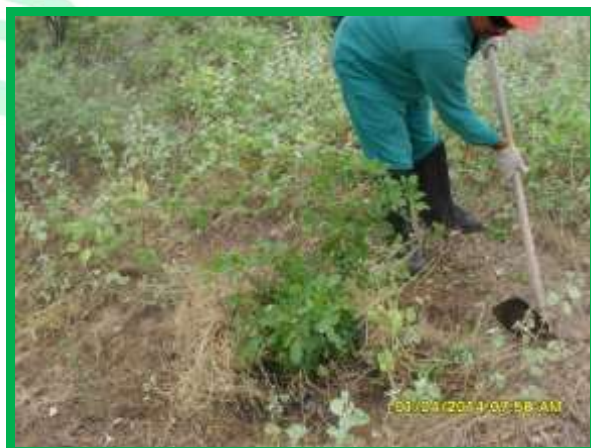
Fotos 71 e 72 – Coroamento das bacias de irrigação e aplicação de mulch. Antônio Briene.

- Aplicação de cobertura morta (mulch) – Com o aproveitamento do resíduo vegetal resultante do coroamento e da limpeza dos aceiros, foi aplicada na base das mudas uma quantidade de mulch, buscando-se cobrir ao máximo a área da bacias de irrigação como forma de inibir o crescimento de ervas invasoras ao redor das plantas.

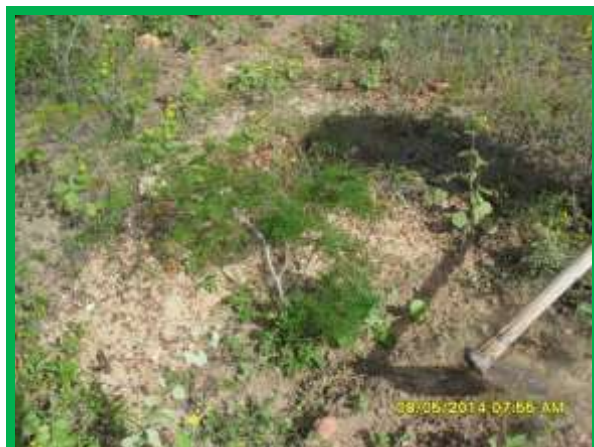
Fotos 87 e 88 – Coroaamento das bacias de irrigação e aplicação de mulch. Antônio Briene.
