PROJETO BÁSICO AMBIENTAL UHE TELES PIRES

P.03 – Programa de Desmatamento e limpeza do Reservatório e das Áreas Associadas à Implantação do Projeto

Relatório de Acompanhamento das Atividades Pós Enchimento do Reservatório da UHE Teles Pires

Julho – 2015

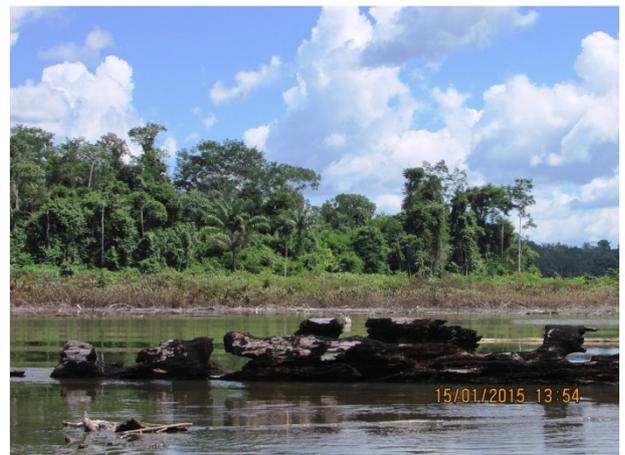
Durante a primeira semana pós-enchimento, as equipes de acompanhamento identificaram a presença de material flutuante, composto tanto por material residual oriundo do processo de supressão vegetal, como por material proveniente de áreas de pastos sujos inundados (pedaços de troncos e toras, geralmente atacadas pelo fogo durante o processo de formação dos pastos pelos proprietários).

Foto 04. Material flutuante proveniente de pastos sujos inundados.

Os barcos foram concentrando (empurrando/arrastando) o material flutuante até pontos pré-determinados que formam uma “zona de convergência”. Nestes pontos o material acumulado é retirado por escavadeira hidráulica e depositado nas áreas de preservação permanente do reservatório. Este material está sendo espalhado nas APP^{’s} degradadas, servindo como poleiros artificiais que funcionam como locais estratégicos para abrigo e pousio de animais dispersores de sementes, auxiliando no processo de recomposição de áreas degradadas.

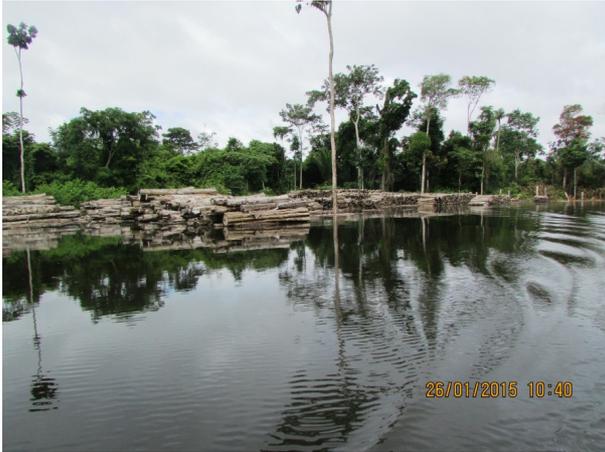
Pátio de estocagem foi parcialmente inundado nas primeiras pilhas de madeira com desmoroamento de lenha e toras.

Foto 09. Pátio de estocagem foi parcialmente inundado nas primeiras pilhas de madeira com desmoronamento de lenha e toras.

- Acesso ao pátio: Foi utilizado o acesso do braço da propriedade UHETP 14 – com melhoramento e construção de desvios até o local do pátio;
- Abertura e limpeza de novo pátio, continuo ao antigo;
- Remoção das pilhas não atingidas;
- Remoção das pilhas atingidas;
- Utilização de trator de esteira para abertura/melhoramento do acesso, limpeza da área do novo pátio, Pá carregadeira e Escavadeira hidráulica para retirada, transporte e empilhamento no pátio do material removido;

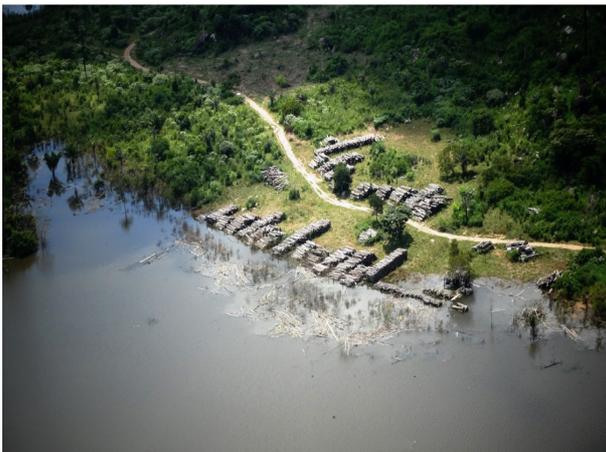
Pátio de estocagem foi parcialmente atingido nas primeiras pilhas (lenha e tora) apresentando flutuação de lenha.

Foto 21. Pátio de estocagem foi parcialmente inundado atingindo as primeiras pilhas (lenha e tora).

- Concentração (ajuntamento) do material flutuante junto ao pátio, com utilização de barcos;
- Retirada do material flutuante com escavadeira hidráulica;
- Deslocamento das pilhas atingidas para o mesmo pátio com pá carregadeira;
- Empilhamento da madeira removida com utilização de escavadeira hidráulica formando novas pilhas;
- Acesso ao pátio: via terrestre pelo acesso da propriedade UHETP 38.

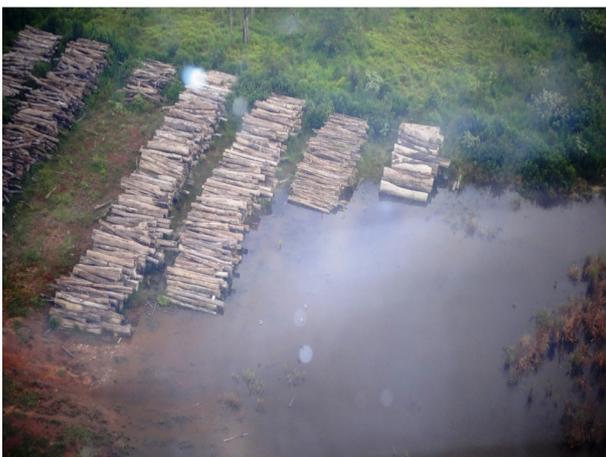
Pátio de estocagem foi parcialmente atingido nas primeiras pilhas (lenha e tora). Sem desmoronamento das pilhas.

Foto 25. Pátio de estocagem foi parcialmente inundado atingindo as 3 primeiras pilhas (lenha e tora). Sem desmoronamento das pilhas.

- Deslocamento das pilhas atingidas para o mesmo pátio com pá carregadeira;
- Empilhamento da madeira removida formando nova pilha;
- Acesso ao pátio: via terrestre pelo acesso da propriedade UHETP 36.

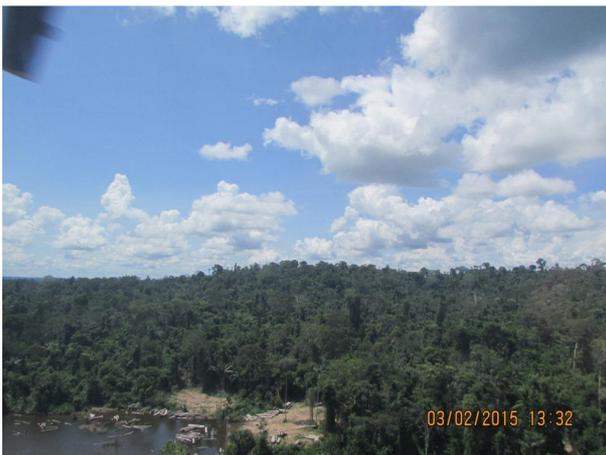
Pátio de estocagem foi inundado com desmoronamento de pilhas de toras/lenha.

Foto 29. Vista área do pátio.

- Concentração (ajuntamento) do material flutuante junto ao pátio, com utilização de barcos;
- Retirada do material flutuante com escavadeira hidráulica e pá carregadeira;
- Empilhamento da madeira removida formando novas pilhas;
- Acesso ao pátio: via terrestre pelo acesso da propriedade UHETP 19.

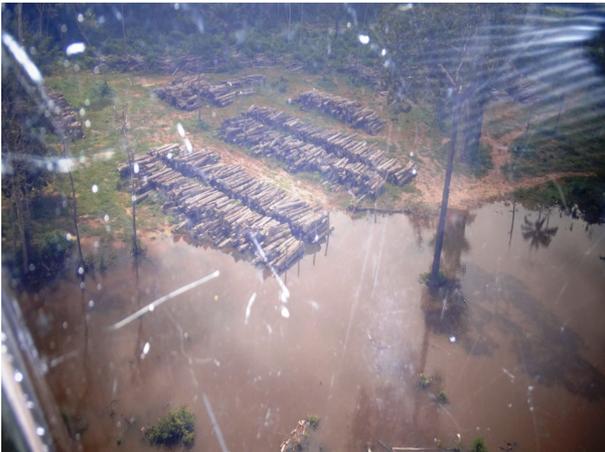
Pátio de estocagem foi parcialmente atingido nas 2 primeiras pilhas (lenha). Sem desmoronamento das pilhas.

Foto 33. Pátio de estocagem foi parcialmente inundado atingindo as 2 primeiras pilhas (lenha). Sem desmoronamento das pilhas.

- Deslocamento das pilhas com pá carregadeira;
- Acesso ao pátio: via terrestre pelo acesso da propriedade UHETP 31.

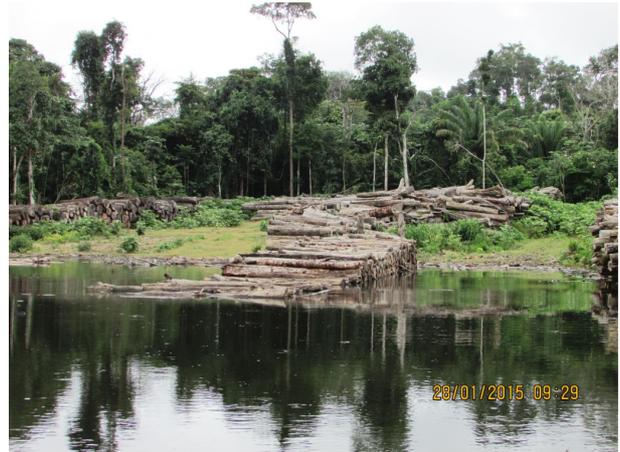
Pátio de estocagem foi parcialmente atingido nas primeiras pilhas (lenha). Com desmoronamento das pilhas.

Foto 40. Pátio de estocagem foi parcialmente inundado atingindo as primeiras pilhas (lenha). Com desmoronamento das pilhas.

- Abertura de acesso ao pátio pela propriedade UHETP 45 (croqui abaixo);
- Deslocamento de parte das pilhas, com utilização de escavadeira hidráulica e pá carregadeira;
- Romaneio do pátio.

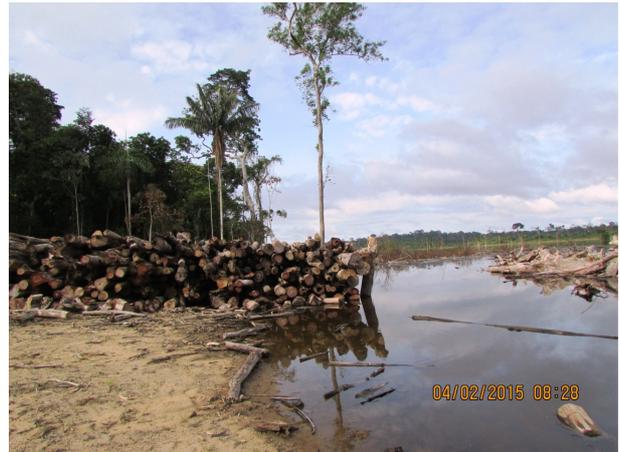
Pátio de estocagem foi parcialmente atingido nas 3 primeiras pilhas (lenha). Com desmoronamento das pilhas atingidas.

Foto 44. Pátio de estocagem foi parcialmente inundado atingindo as 3 primeiras pilhas (lenha). Com desmoronamento das pilhas atingidas.

- Abertura de acesso ao pátio pela propriedade UHETP 45 (croqui abaixo)
- Deslocamento das pilhas, com utilização de escavadeira hidráulica e pá carregadeira;
- Romaneio do pátio.
