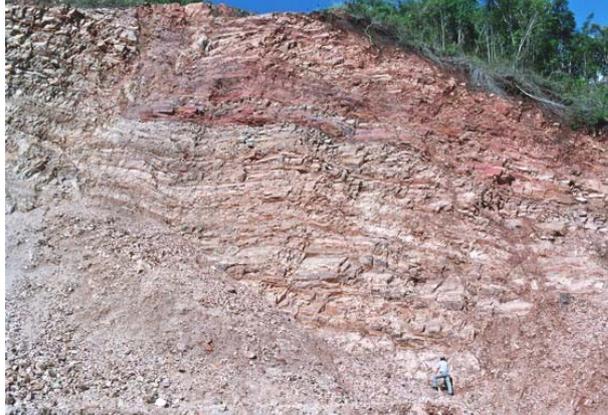
FOTO 46 - Ponto 56A UTM 678.602 mE x 7.251.161 mN – 532 m: Grande escavação em quartzitos, bem estratificados, com delgadas intercalações de filito arroxeadado, sendo bem visível intercalação, com cerca de 1 m de espessura, que se estende do lado superior esquerdo ao inferior direito; o acamamento tem orientação N10°E; 40°SE.

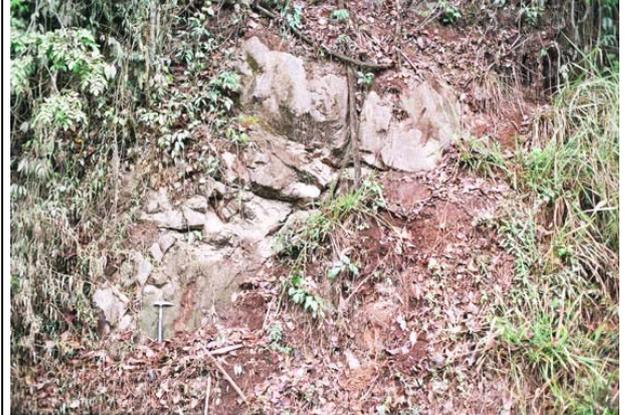
FOTO 47 - Ponto 9 UTM 675.224 mE x 7.257.695 mN – 294 m: rocha gabróide em área de domínio de granitos grossos.

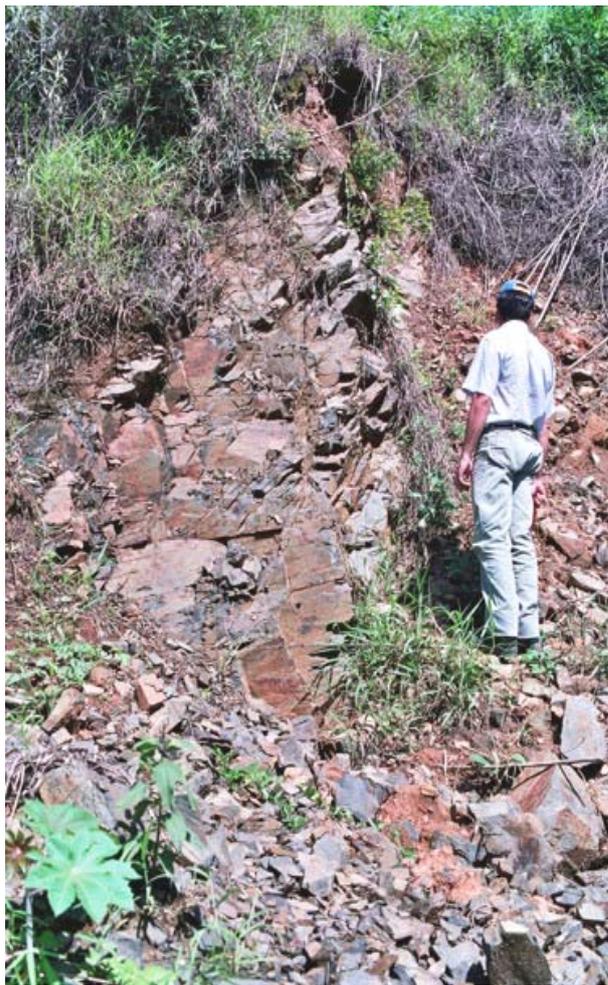
FOTO 48 - Ponto 52A UTM 674.168 mE x 7.258.456 mN – 423 m: encrave de anfibolito fino muito fraturado em área de rochas graníticas, próximo a contato com encrave de metassedimentos.

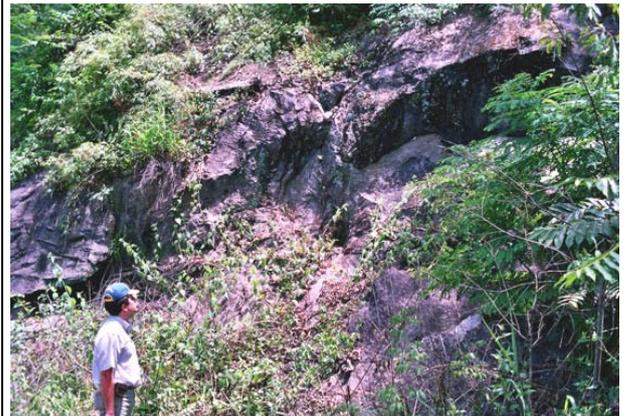
FOTO 49 - Ponto 49A UTM 677.629 mE x 7.269.771 mN – 733 m: afloramento de sienito cinzento com granulação média a grossa, próximo à localidade de Ribeirão da Ilha; são comuns pequenos cristais e aglomerados de magnetita esparsos no terreno.

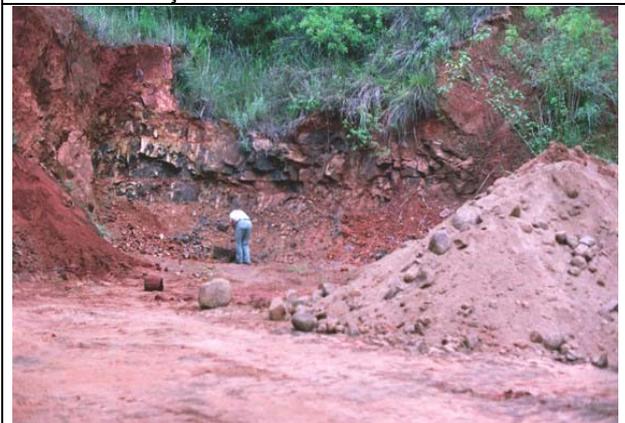
FOTO 50 - Ponto 58A UTM 682.512 mE x 7.247.340 mN – 639 m: grande intrusão de diabásio com granulação grossa (gabro), em afloramentos sob a forma predominantemente de rocha alterada dura, no meio de solos de alteração e residuais.

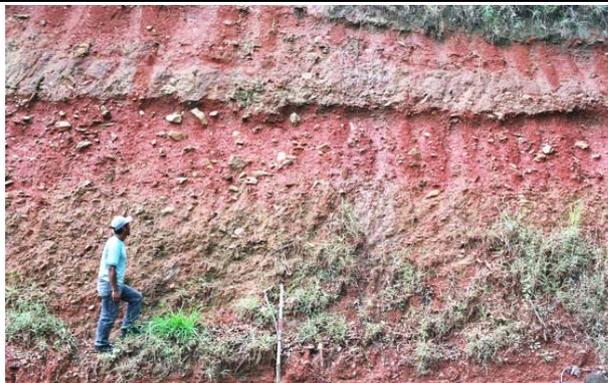
FOTO 51 - Ponto 27A UTM 702.246 mE x 7.267.687 mN - 274 m: depósito rudáceo com abundantes fragmentos e pequenos blocos angulosos de rochas diversas, predominando quartzo, quartzito e metapelitos; há abundante matriz argilo-arenosa, coesa, com grãos e pedriscos de quartzo esparsos na matriz, dura e argilosa.

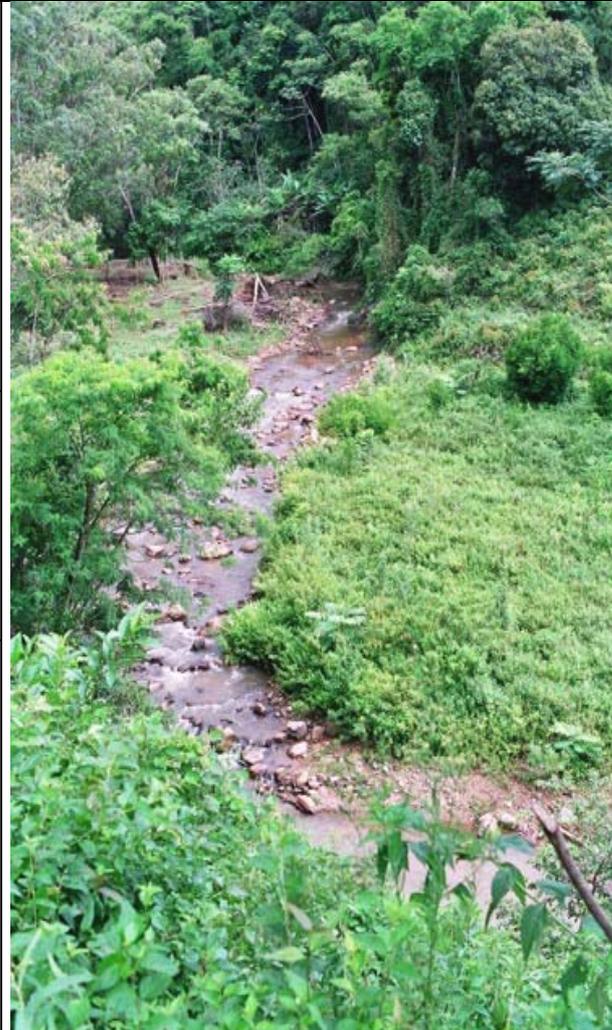
FOTO 52 - Ponto 27A UTM 702.246 mE x 7.267.687 mN - 274 m: vista do ribeirão Corumbé em direção a montante, com o leito atulhado de blocos, sobretudo de quartzo e quartzito.

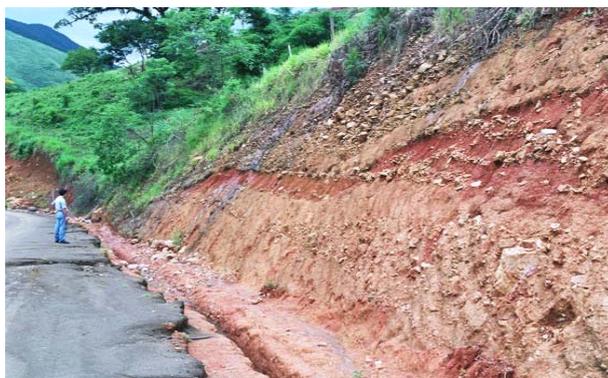
FOTO 53 - Ponto 30A UTM 703.048 mE x 7.268.525 mN - 237 m: Perspectiva das camadas do depósito rudáceo mostrando seqüências sedimentares distintas, com camada inferior rica em blocos arredondados grandes de quartzo e metapelito fresco, sendo que a camada superior contém fragmentos angulosos de quartzo esparsos, semelhante a depósito de tálus; a matriz é avermelhada, variegada de amarelo e branco, argilo-arenosa com grânulos e fragmentos de quartzo.

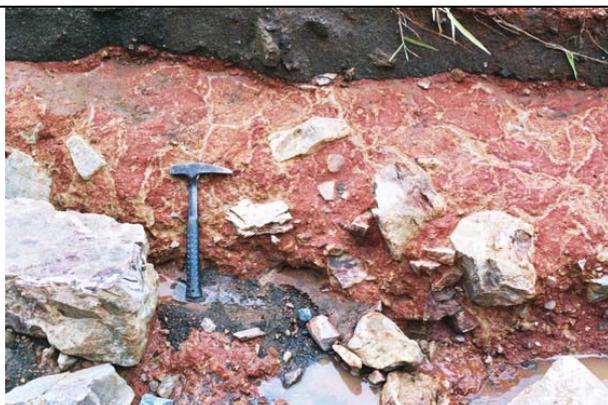
FOTO 54 - Ponto 30A UTM 703.048 mE x 7.268.525 mN - 237 m: pormenor da base do depósito rudáceo, ilustrado na foto 53, mostrando blocos de quartzo e metassedimentos imersos em matriz avermelhada e variegada, argilo arenosa, muito coesa, com grãos e fragmentos esparsos de quartzo.

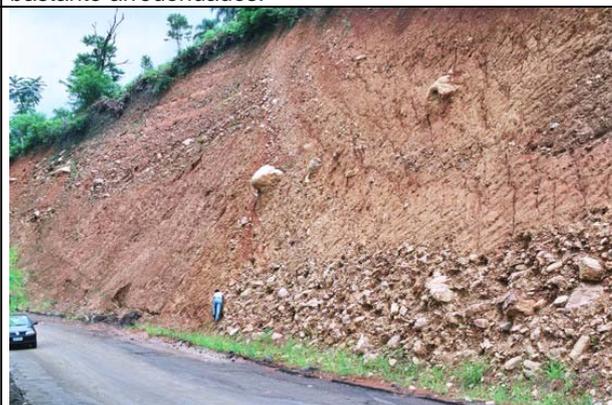
FOTO 55 - Ponto 31A UTM 703.384 mE x 7.268.802 mN - 242 m: aspecto de espesso depósito rudáceo em contato de falha com "horst" do embasamento metapelítico, em corte de estrada para Curitiba, próximo a Adrianópolis; os matacões são de quartzo, quartzito, metapelito são e, mais raramente, calcário, sendo bastante arredondados.

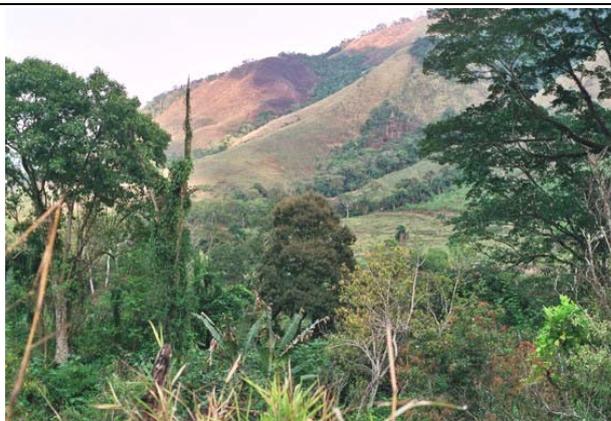
FOTO 56 - Ponto 2 UTM 698.003 mE x 7.270.231.mN - 208 m: vertente esquerda do rio Ribeira, mostrando pequena erosão ocorrida na ocasião de cheia de 1997.

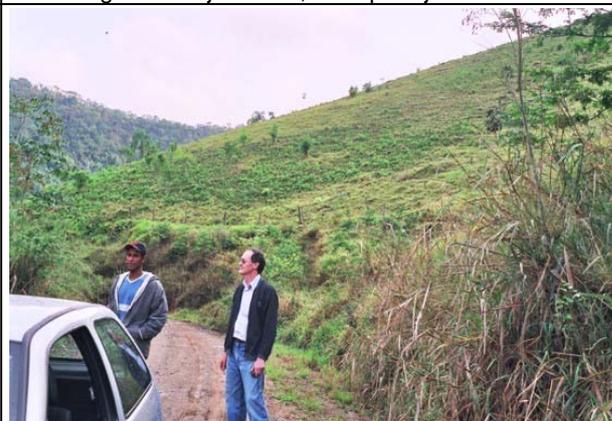
FOTO 57 - Ponto 2 UTM 698.003 mE x 7.270.231 mN - 208 m: encosta correspondente a depósito de tálus na margem direita do rio Ribeira, pouco a montante do eixo da barragem de Tijuco Alto; vista para jusante.

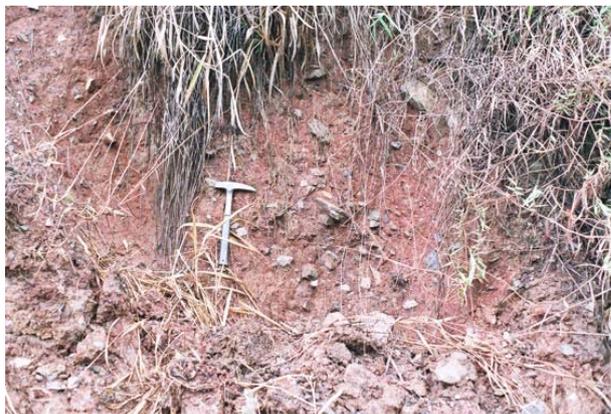
FOTO 58 - Ponto 2 UTM 698.003 mE x 7.270.231 mN - 208 m: depósito de tálus com pequenos blocos de calcário e matriz silto-argilosa marrom avermelhada, bastante coesa.

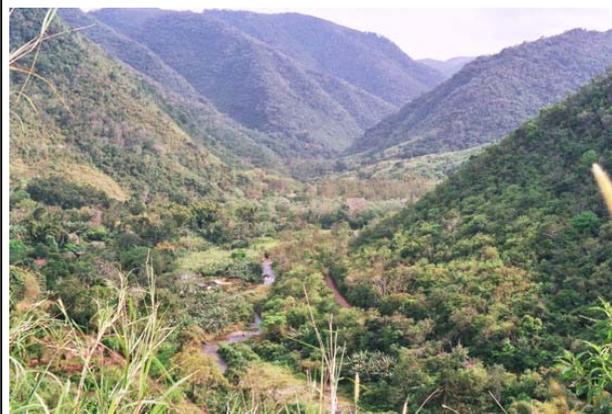
FOTO 59 - Ponto 3 UTM 688.670 mE x 7.265.673 mN - 318 m: vale encaixado e profundo do rio do Rocha, na área de remanso do reservatório de Tijuco Alto; vista em direção a jusante.

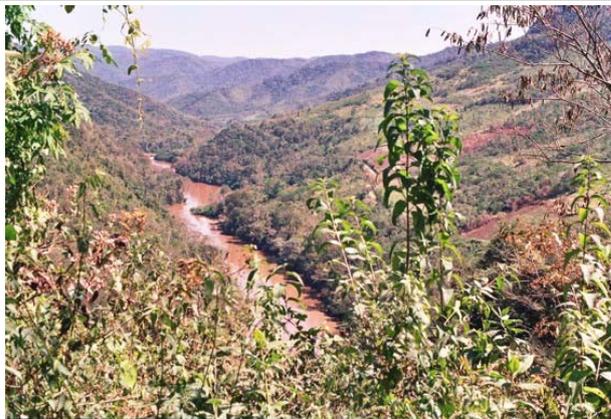
FOTO 60 - Ponto 45 UTM 689.095 mE x 7.269.649 mN - 330 m: vista do vale do rio Ribeira em direção a montante; o vale é estreito e profundo e não apresenta depósitos aluviais de planície ou terraço.

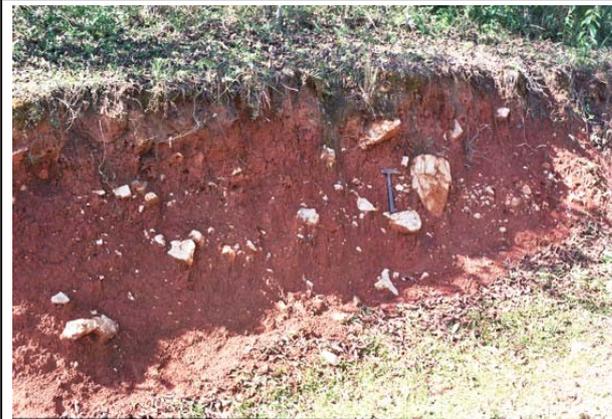
FOTO 61 - Ponto 56 UTM 690.593 mE x 7.268.915 mN - 230 m: tálus com blocos de quartzo branco leitoso imersos em matriz argilosa vermelha; o relevo na área é mais suave, em função da presença do corpo de tálus.

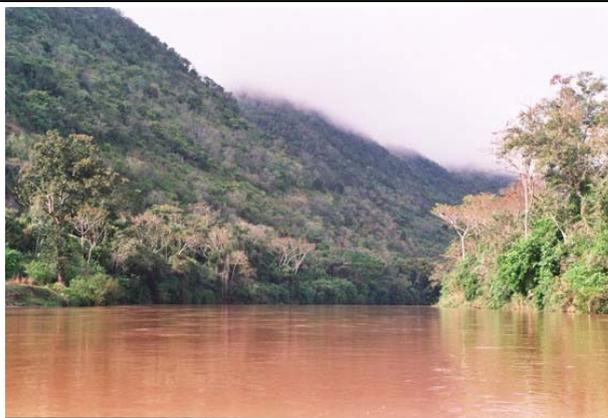
FOTO 62 - Ponto 74 UTM 697.691 mE x 7269.853 mN: vista do rio Ribeira para montante, mostrando vertentes abruptas e restritos depósitos de sopé, junto à margem direita.

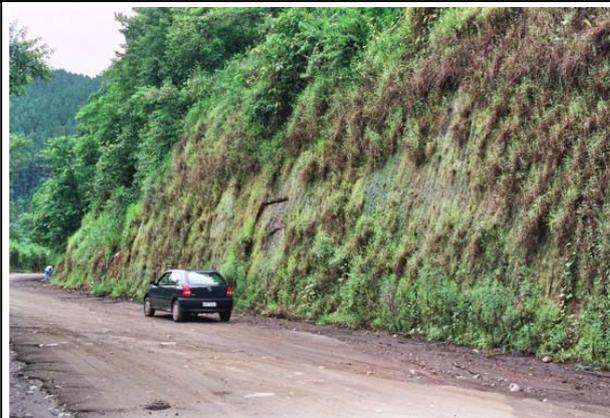
FOTO 63 - Ponto 21A UTM 701.291 mE x 7.265.883 mN – 414 m: talude verticalizado escavado em tálus muito consistente, com fragmento de rochas diversas em matriz vermelha escura, dura e úmida.

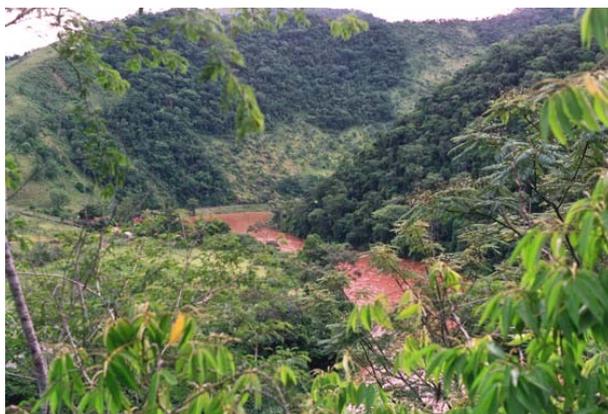
FOTO 64 - Ponto 38A UTM 699.156 mE x 7.273.563 mN – 228 m: vista do vale do rio Ribeira em direção a jusante, vendo-se encostas íngremes recobertas por vegetação densa, em área de rochas calcárias.

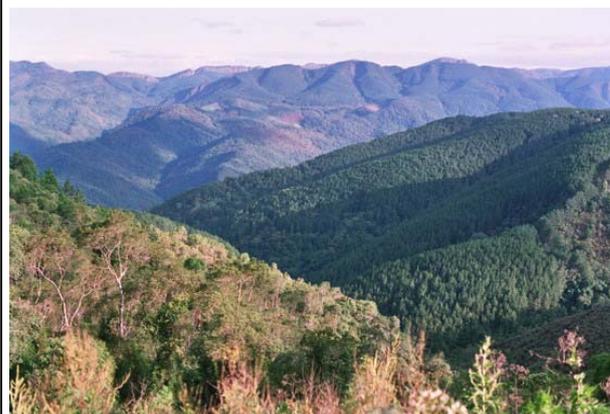
FOTO 65 - Ponto 59A UTM 697.944 mE x 7.253.719 mN – 908 m: aspecto do relevo de serras e espigões; vista em direção a leste, tomada da rodovia BR-476, entre Tunas do Paraná e Adrianópolis.

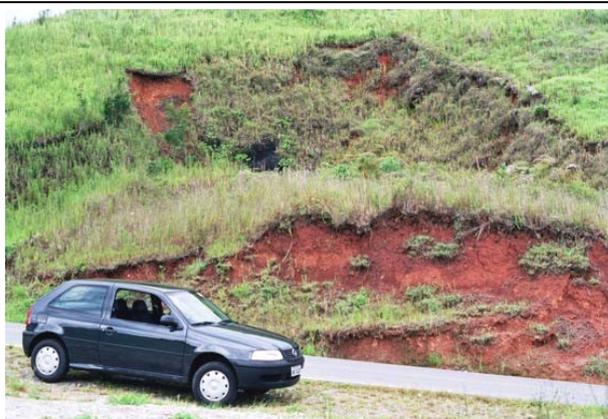
FOTO 66 - Ponto 2A UTM 716.108 mE x 7.285.433 mN – 828 m: solos residuais de calcário e/ou colúviais em área sujeita a escorregamentos.

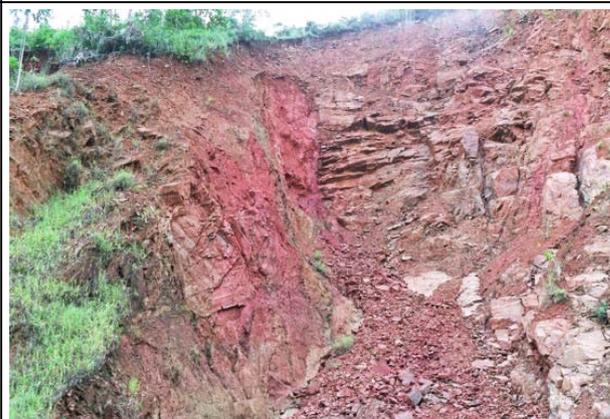
FOTO 67 - Ponto 29A UTM 702.904 mE x 7.268.177 mN – 263 m: aspecto de grande escorregamento em encosta de metapelitos alterados, cortado por dique máfico ilustrado na foto 23.

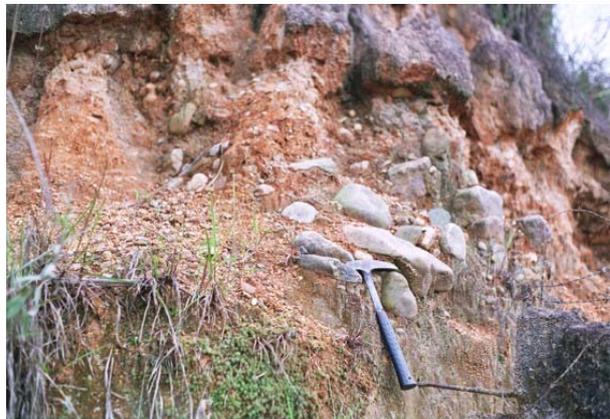
FOTO 68 - Ponto 6 UTM 675.520 mE x 7.253.771 mN – 327 m: depósito aluvial muito grosso associado à drenagem do rio Ponta Grossa, em Cerro Azul, na saída para Adrianópolis; vêem-se blocos arredondados de quartzo, sendo que na matriz predominam blocos pequenos mal rolados de quartzo, juntamente com grãos de feldspato semi-alterado.

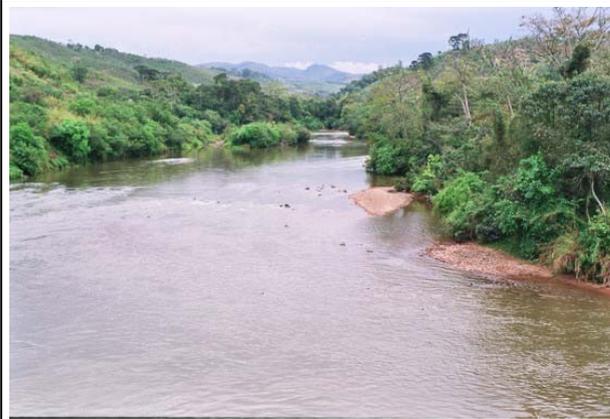
FOTO 69 - Ponto 7 UTM 674.802 mE x 7.256.597 mN – 288 m: vista do rio Ribeira para montante tomada a partir de ponte junto à foz do rio Ponta Grossa; observam-se bancos de cascalho muito grosso na margem esquerda.

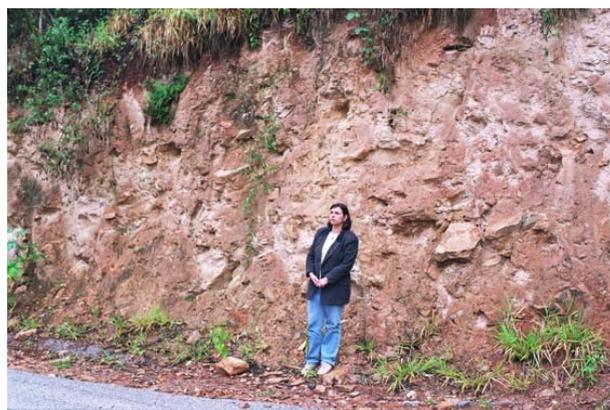
FOTO 70 - Ponto 32 UTM 688.162 mE x 7.265.319 mN – 420 m: brecha de colapso cimentada por “tufa” branca, contendo blocos grandes de calcário cinza escuro, fresco; a zona brechada tem largura de uma dezena de metros e encontra-se rodeada por afloramentos de calcário “in situ”.

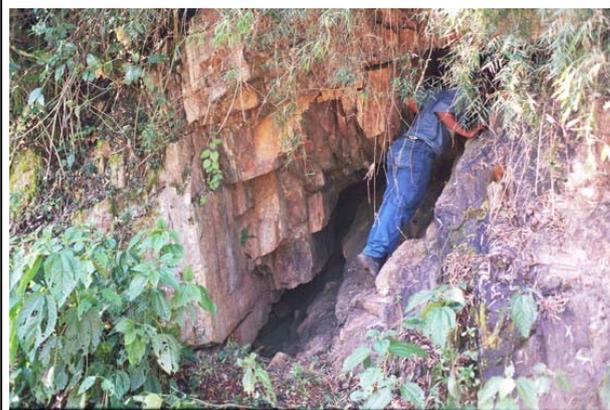
FOTO 71 - Ponto 52 UTM 689.052 mE x 7.269.762 mN – 284 m: quartzo-micaxisto com delgada lente de calcário, à direita da foto; no contato há grande fenda de dissolução cárstica com calcita reprecipitada revestindo a superfície da rocha calcária; a foliação tem direção N25°; 75°SE.

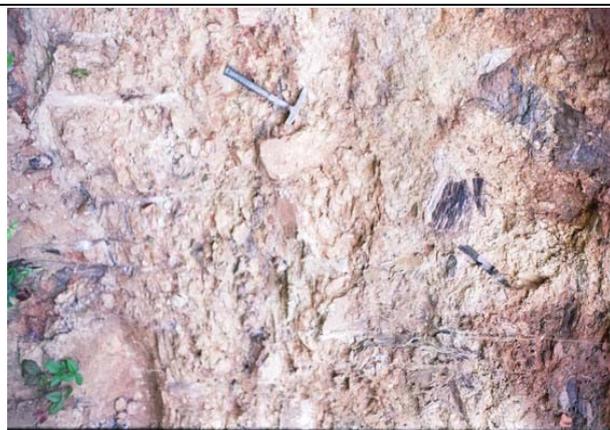
FOTO 72 - Ponto 59 UTM 691.739 mE x 7.269.846 mN – 193 m: brecha de colapso com blocos de quartzoxisto e filito arroxeadado, em matriz com fragmentos de rocha cimentados por “tufa” esbranquiçada.

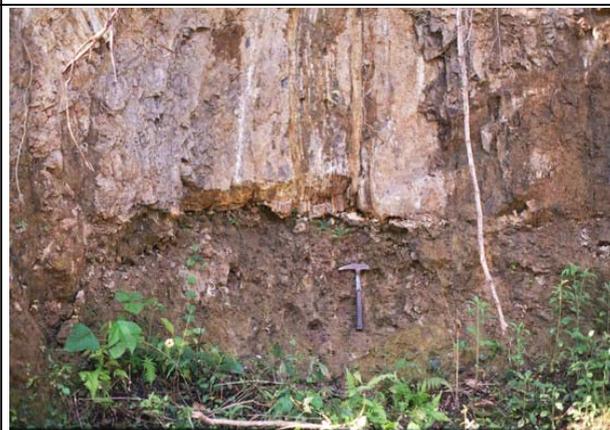
FOTO 73 - Ponto 66 UTM 695.406 mE x 7.268.686 mN – 232 m: calcário são, com foliação vertical e cavidade de colapso na base, a qual contém fragmentos de calcário em matriz argilosa fofa.

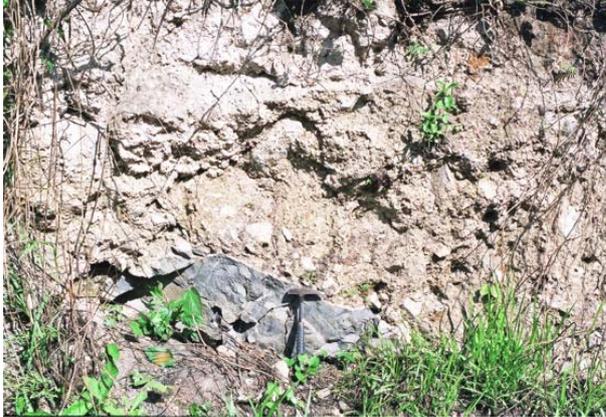
FOTO 74 - Ponto 81 UTM 697.359 mE x 7.269.189 mN – 212 m: brecha de colapso em área com mais de 20 m de extensão, contendo fragmentos e blocos de calcário cinza escuro em matriz carbonática branca (“tufa”); o colapso parece não se manifestar na topografia, sugerindo ser antigo.

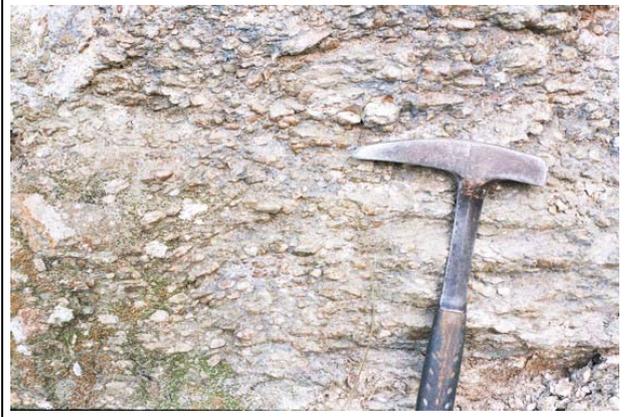
FOTO 75 - Ponto 88 UTM 697.599 mE x 7.269.495 mN – 197 m: cascalho fino de quartzo com cimento carbonático, em área de “tufas” esbranquiçadas, correspondentes a colapso cárstico.

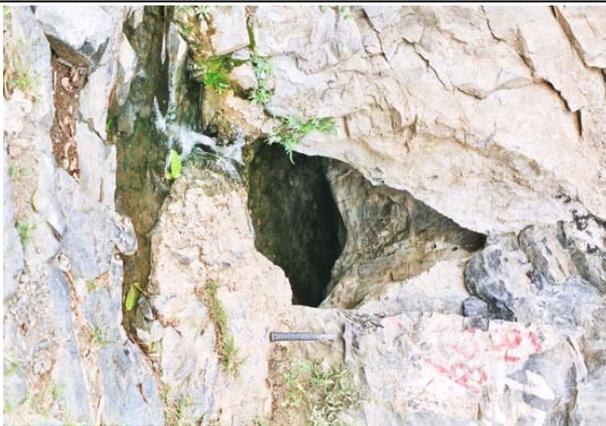
FOTO 76 - Ponto 97 UTM 701.628 mE x 7.271.249 mN – 215 m surgência de água em afloramentos de calcário cárstico são, cinza escuro.

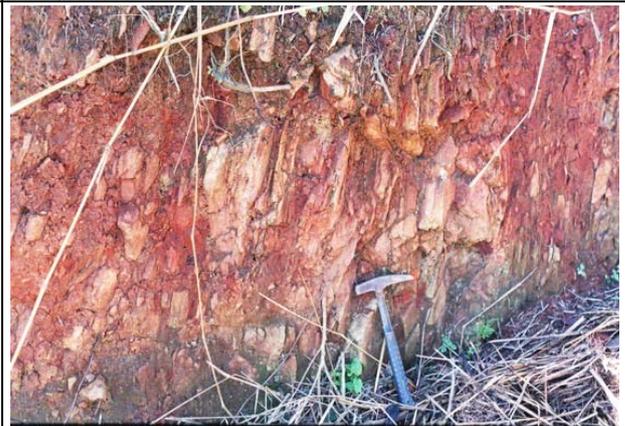
FOTO 77 - Ponto 49 UTM 687.771 mE x 7.269.915 mN – 257 m: material silicificado em zona de falha; ao lado afloram metapelitos oxidados, de coloração ocrácea, e material limonitizado, parecido com “chapéu de ferro”; a foliação tem direção N50°; vert.

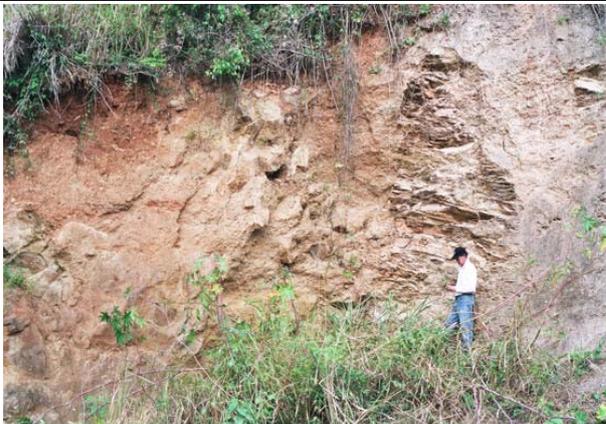
FOTO 78 - Ponto 89 UTM 697.724 mE x 7.269.701 mN – 208 m: encrave grande de rocha metassedimentar foliada (atrás do observador), em rocha ígnea com plano subhorizontal estriado; ao redor do encrave xistoso há pequenos fragmentos de xisto alterado.

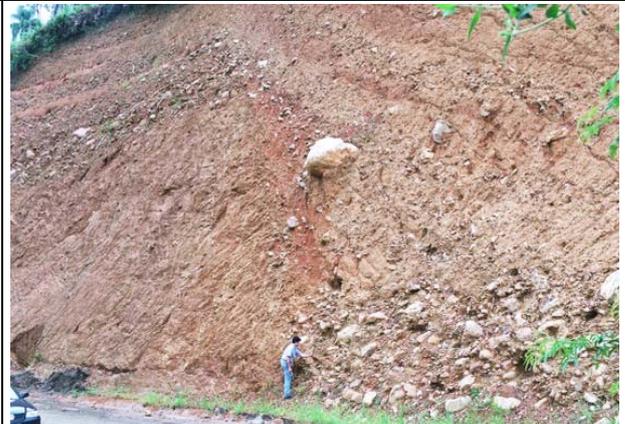
FOTO 79 - Ponto 31A UTM 703.384 mE x 7.268.802 mN – 242 m: plano de falha delimitando o flanco oposto do “horst” em relação ao ilustrado na foto 24. A falha põe em contato metapelitos alterados com depósitos rudáceos que ocupam toda a metade direita da foto

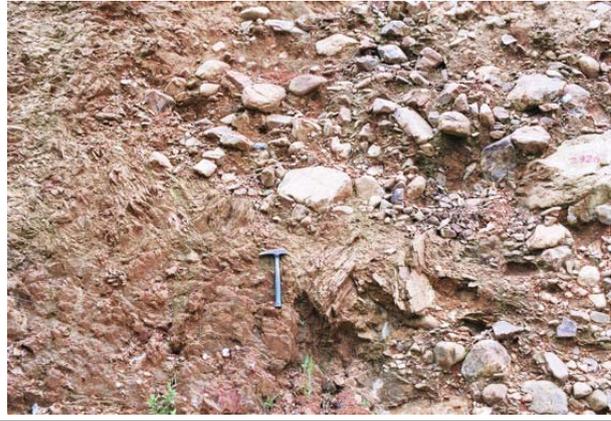
FOTO 80 - Ponto 31A UTM 703.384 mE x 7.268.802 mN
- 242 m: pormenor da foliação dos metapelitos perturbada pelo falhamento ilustrado na foto 79; a foliação dos metapelitos tem direção N55° a 75°E, mergulhando 37° a 58° para NW, na parte central do "horst", enquanto que próximo ao plano de falha a direção passa a N10°W; 55°NE, tendendo a ser paralela à direção da falha.
