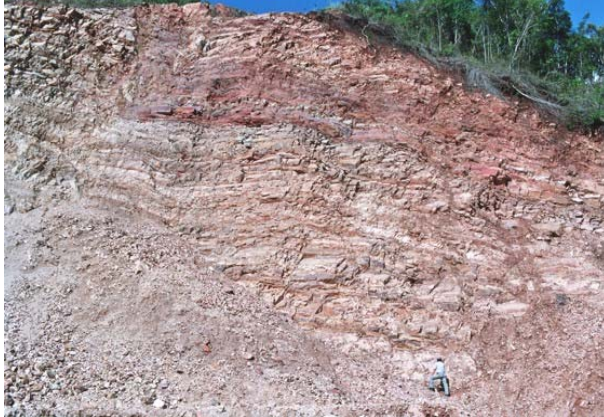
FOTO 46 - Ponto 56A UTM 678.602 mE x 7.251.161 mN – 532 m: Grande escavação em quartzitos, bem estratificados, com delgadas intercalações de filito arroxeadado, sendo bem visível intercalação, com cerca de 1 m de espessura, que se estende do lado superior esquerdo ao inferior direito; o acamamento tem orientação N10°E; 40°SE.

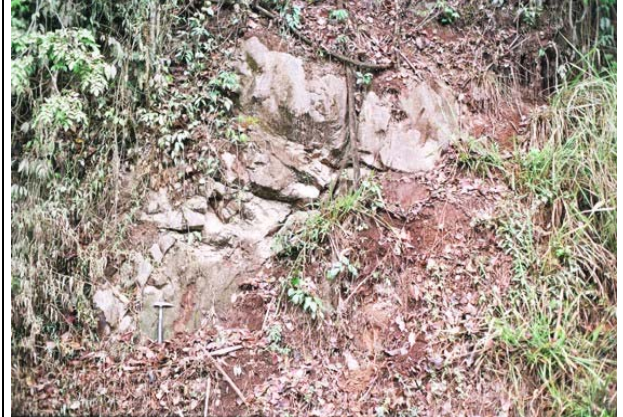
FOTO 47 - Ponto 9 UTM 675.224 mE x 7.257.695 mN – 294 m: rocha gabróide em área de domínio de granitos grossos.

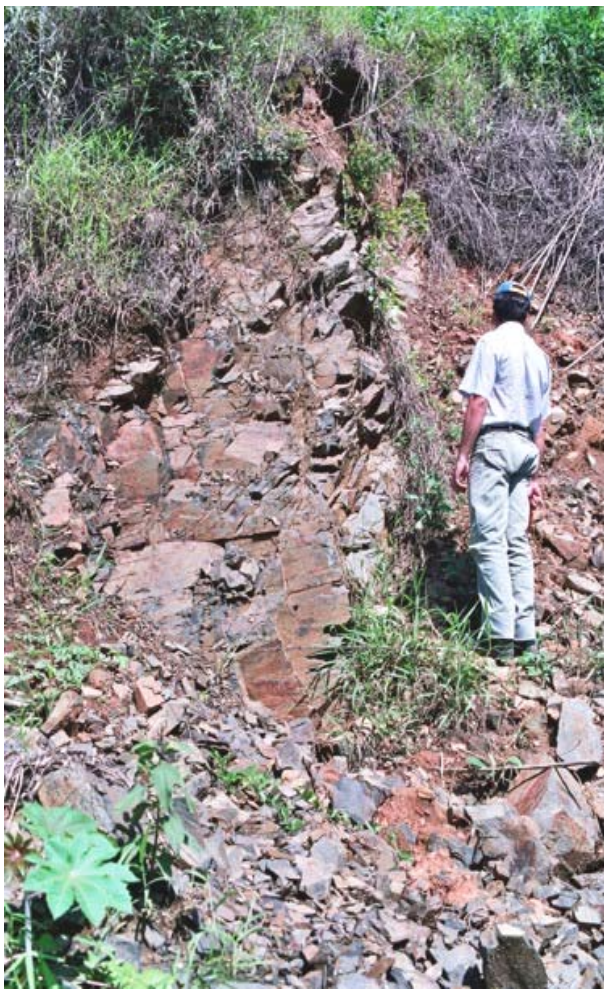
FOTO 48 - Ponto 52A UTM 674.168 mE x 7.258.456 mN – 423 m: enclave de anfibolito fino muito fraturado em área de rochas graníticas, próximo a contato com enclave de metassedimentos.

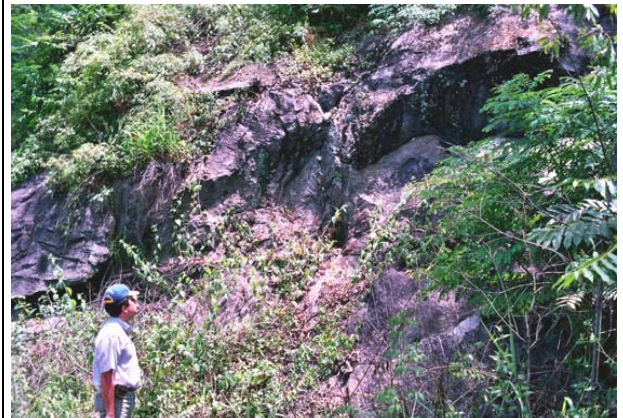
FOTO 49 - Ponto 49A UTM 677.629 mE x 7.269.771 mN – 733 m: afloramento de sienito cinzento com granulação média a grossa, próximo à localidade de Ribeirão da Ilha; são comuns pequenos cristais e aglomerados de magnetita esparsos no terreno.

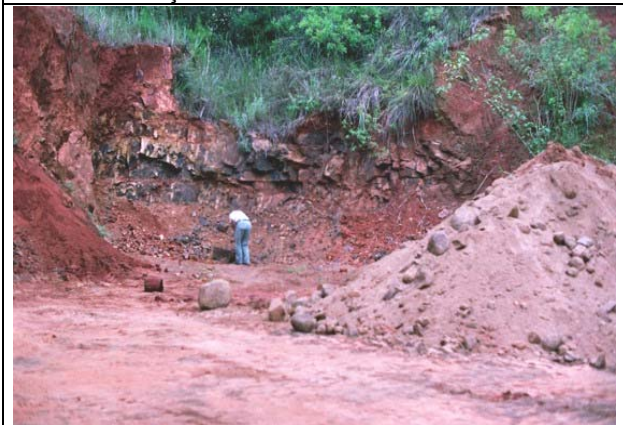
FOTO 50 - Ponto 58A UTM 682.512 mE x 7.247.340 mN – 639 m: grande intrusão de diabásio com granulação grossa (gabro), em afloramentos sob a forma predominantemente de rocha alterada dura, no meio de solos de alteração e residuais.

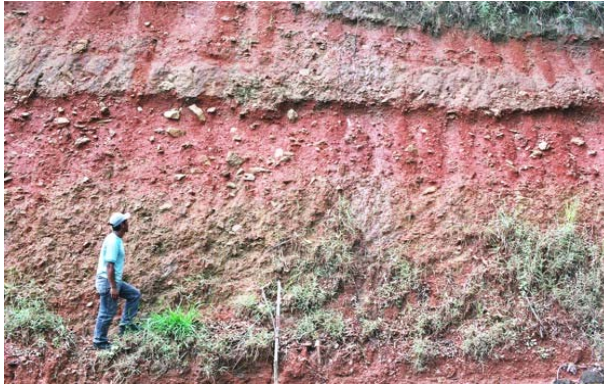
FOTO 51 - Ponto 27A UTM 702.246 mE x 7.267.687 mN - 274 m: depósito rudáceo com abundantes fragmentos e pequenos blocos angulosos de rochas diversas, predominando quartzo, quartzito e metapelitos; há abundante matriz argilo-arenosa, coesa, com grãos e pedriscos de quartzo esparsos na matriz, dura e argilosa.

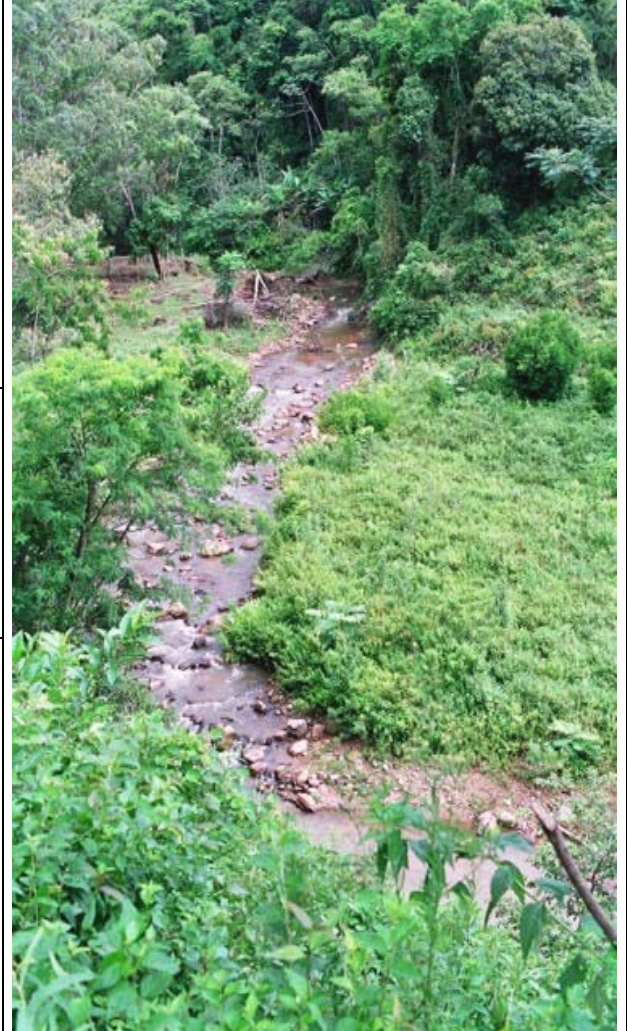
FOTO 52 - Ponto 27A UTM 702.246 mE x 7.267.687 mN - 274 m: vista do ribeirão Corumbé em direção a montante, com o leito atulhado de blocos, sobretudo de quartzo e quartzito.

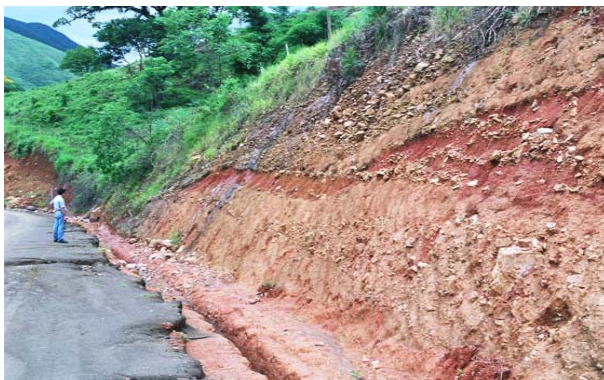
FOTO 53 - Ponto 30A UTM 703.048 mE x 7.268.525 mN - 237 m: Perspectiva das camadas do depósito rudáceo mostrando seqüências sedimentares distintas, com camada inferior rica em blocos arredondados grandes de quartzo e metapelito fresco, sendo que a camada superior contém fragmentos angulosos de quartzo esparsos, semelhante a depósito de tálus; a matriz é avermelhada, variegada de amarelo e branco, argilo-arenosa com grânulos e fragmentos de quartzo.

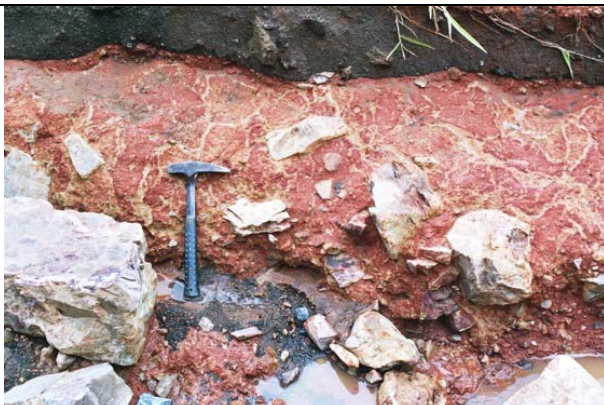
FOTO 54 - Ponto 30A UTM 703.048 mE x 7.268.525 mN - 237 m: pormenor da base do depósito rudáceo, ilustrado na foto 53, mostrando blocos de quartzo e metassedimentos imersos em matriz avermelhada e variegada, argilo arenosa, muito coesa, com grãos e fragmentos esparsos de quartzo.

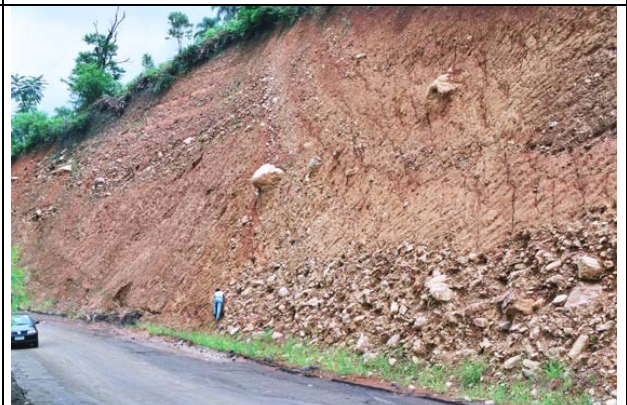
FOTO 55 - Ponto 31A UTM 703.384 mE x 7.268.802 mN - 242 m: aspecto de espesso depósito rudáceo em contato de falha com "horst" do embasamento metapelítico, em corte de estrada para Curitiba, próximo a Adrianópolis; os matacões são de quartzo, quartzito, metapelito são e, mais raramente, calcário, sendo bastante arredondados.

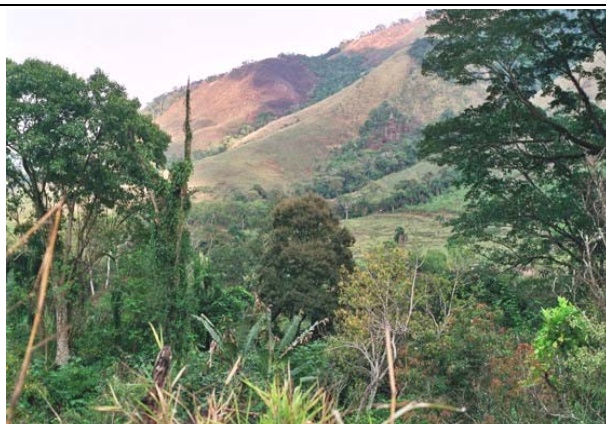
FOTO 56 - Ponto 2 UTM 698.003 mE x 7.270.231.mN - 208 m: vertente esquerda do rio Ribeira, mostrando pequena erosão ocorrida na ocasião de cheia de 1997.

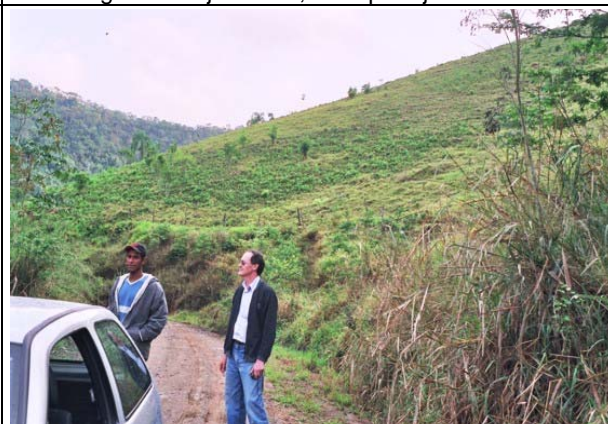
FOTO 57 - Ponto 2 UTM 698.003 mE x 7.270.231 mN - 208 m: encosta correspondente a depósito de tálus na margem direita do rio Ribeira, pouco a montante do eixo da barragem de Tijuco Alto; vista para jusante.

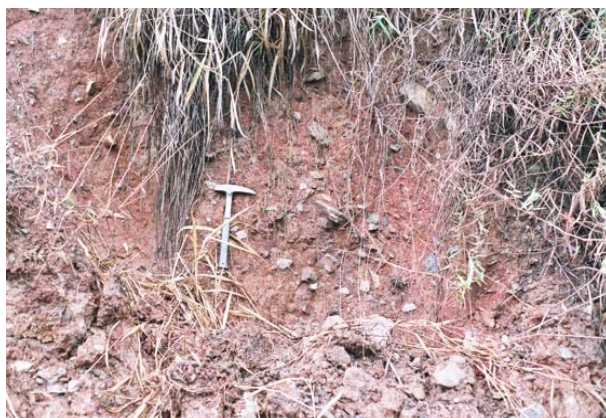
FOTO 58 - Ponto 2 UTM 698.003 mE x 7.270.231 mN - 208 m: depósito de tálus com pequenos blocos de calcário e matriz silto-argilosa marrom avermelhada, bastante coesa.

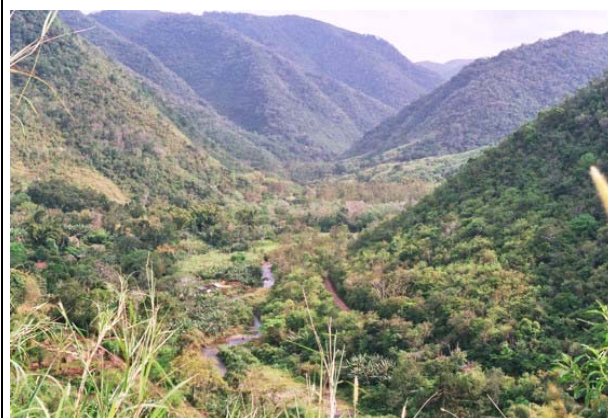
FOTO 59 - Ponto 3 UTM 688.670 mE x 7.265.673 mN - 318 m: vale encaixado e profundo do rio do Rocha, na área de remanso do reservatório de Tijuco Alto; vista em direção a jusante.

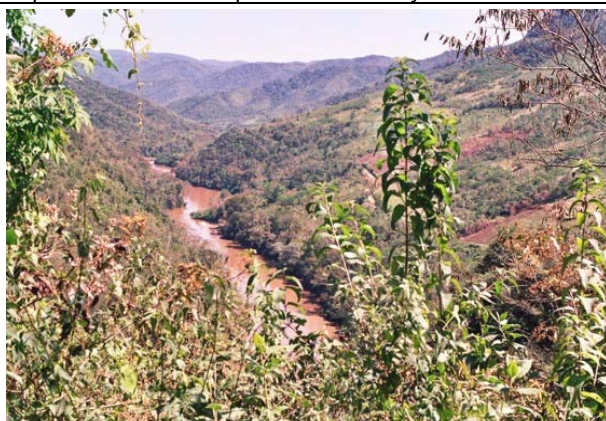
FOTO 60 - Ponto 45 UTM 689.095 mE x 7.269.649 mN - 330 m: vista do vale do rio Ribeira em direção a montante; o vale é estreito e profundo e não apresenta depósitos aluviais de planície ou terraço.

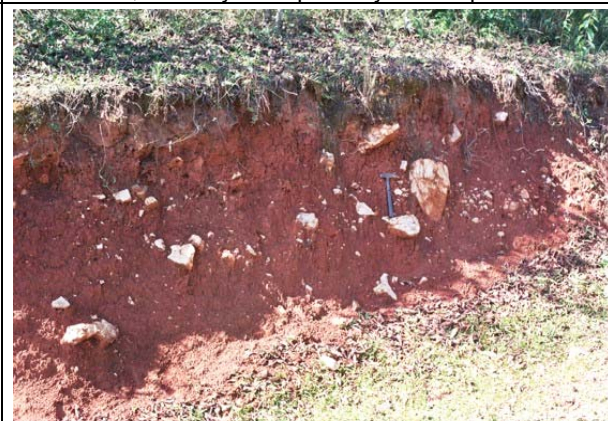
FOTO 61 - Ponto 56 UTM 690.593 mE x 7.268.915 mN - 230 m: tálus com blocos de quartzo branco leitoso imersos em matriz argilosa vermelha; o relevo na área é mais suave, em função da presença do corpo de tálus.

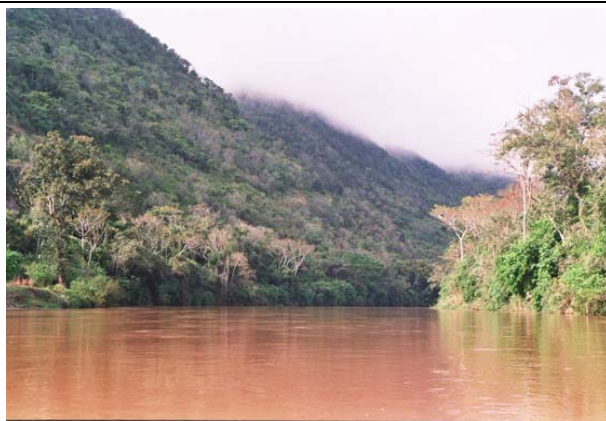
FOTO 62 - Ponto 74 UTM 697.691 mE x 7269.853 mN: vista do rio Ribeira para montante, mostrando vertentes abruptas e restritos depósitos de sopé, junto à margem direita.

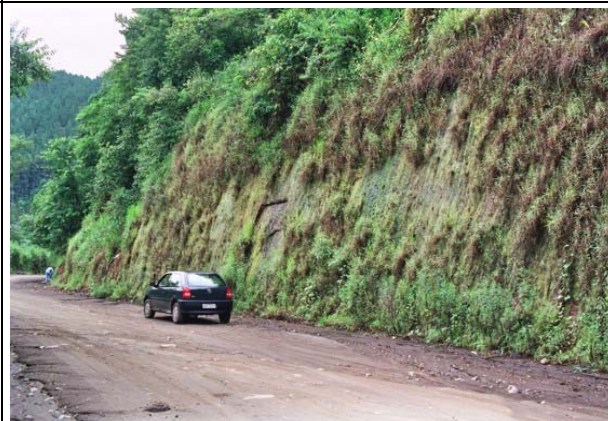
FOTO 63 - Ponto 21A UTM 701.291 mE x 7.265.883 mN – 414 m: talude verticalizado escavado em tálus muito consistente, com fragmento de rochas diversas em matriz vermelha escura, dura e úmida.

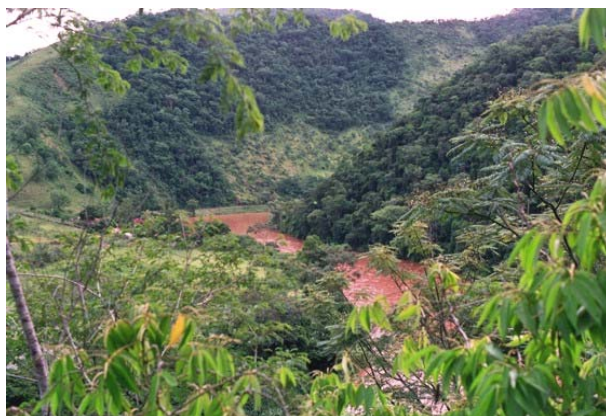
FOTO 64 - Ponto 38A UTM 699.156 mE x 7.273.563 mN – 228 m: vista do vale do rio Ribeira em direção a jusante, vendo-se encostas íngremes recobertas por vegetação densa, em área de rochas calcárias.

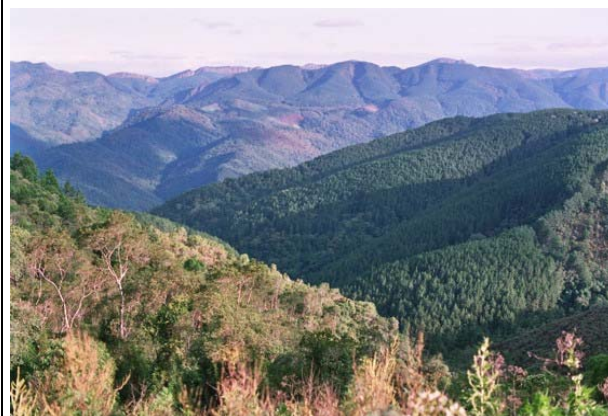
FOTO 65 - Ponto 59A UTM 697.944 mE x 7.253.719 mN – 908 m: aspecto do relevo de serras e espigões; vista em direção a leste, tomada da rodovia BR-476, entre Tunas do Paraná e Adrianópolis.

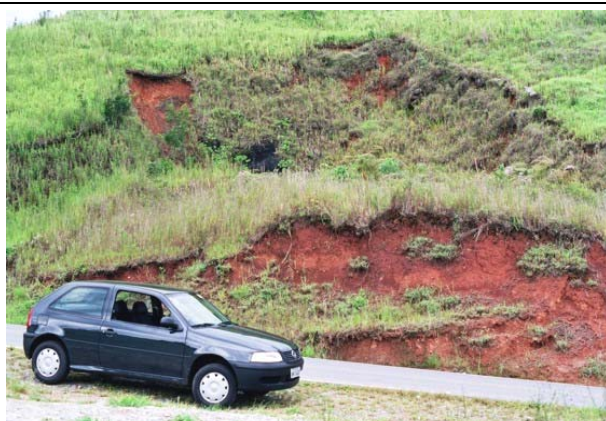
FOTO 66 - Ponto 2A UTM 716.108 mE x 7.285.433 mN – 828 m: solos residuais de calcário e/ou colúviais em área sujeita a escorregamentos.

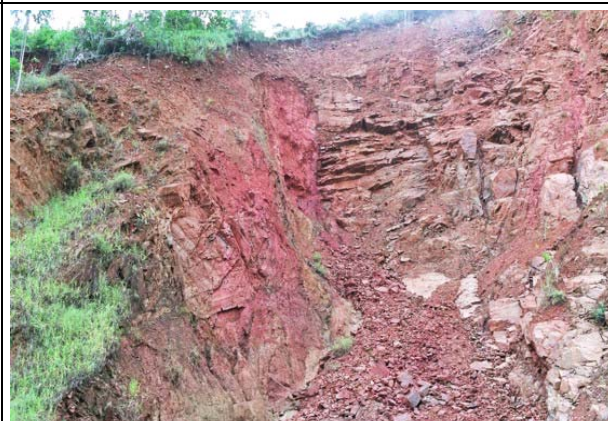
FOTO 67 - Ponto 29A UTM 702.904 mE x 7.268.177 mN – 263 m: aspecto de grande escorregamento em encosta de metapelitos alterados, cortado por dique máfico ilustrado na foto 23.

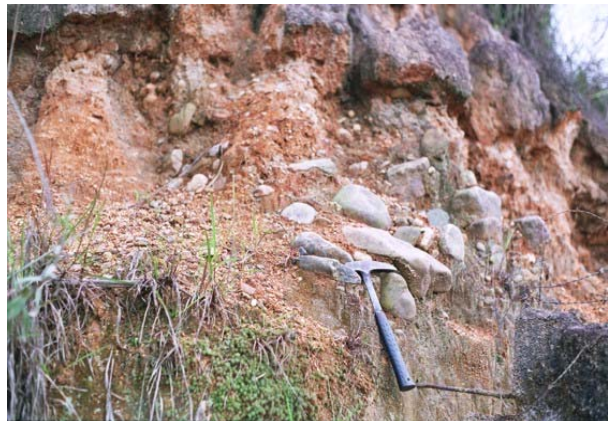
FOTO 68 - Ponto 6 UTM 675.520 mE x 7.253.771 mN – 327 m: depósito aluvial muito grosso associado à drenagem do rio Ponta Grossa, em Cerro Azul, na saída para Adrianópolis; vêem-se blocos arredondados de quartzo, sendo que na matriz predominam blocos pequenos mal rolados de quartzo, juntamente com grãos de feldspato semi-alterado.

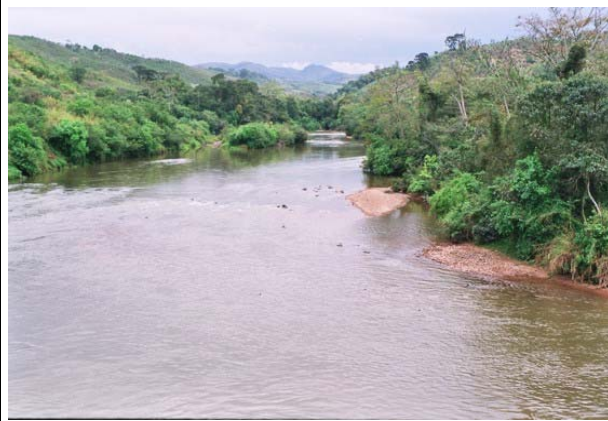
FOTO 69 - Ponto 7 UTM 674.802 mE x 7.256.597 mN – 288 m: vista do rio Ribeira para montante tomada a partir de ponte junto à foz do rio Ponta Grossa; observam-se bancos de cascalho muito grosso na margem esquerda.

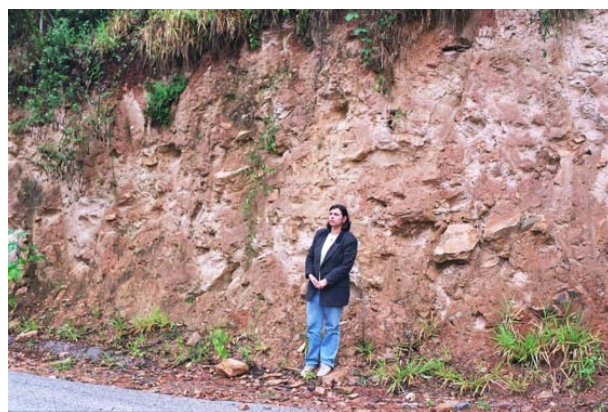
FOTO 70 - Ponto 32 UTM 688.162 mE x 7.265.319 mN – 420 m: brecha de colapso cimentada por “tufa” branca, contendo blocos grandes de calcário cinza escuro, fresco; a zona brechada tem largura de uma dezena de metros e encontra-se rodeada por afloramentos de calcário “in situ”.

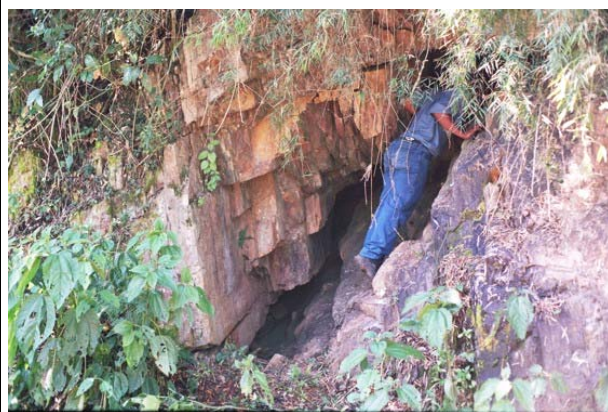
FOTO 71 - Ponto 52 UTM 689.052 mE x 7.269.762 mN – 284 m: quartzo-micaxisto com delgada lente de calcário, à direita da foto; no contato há grande fenda de dissolução cárstica com calcita reprecipitada revestindo a superfície da rocha calcária; a foliação tem direção N25°; 75°SE.

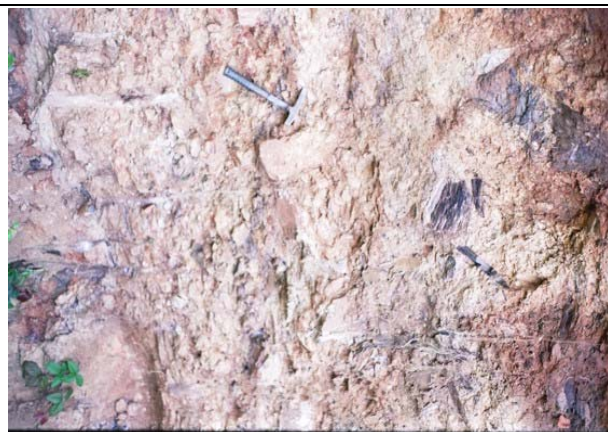
FOTO 72 - Ponto 59 UTM 691.739 mE x 7.269.846 mN – 193 m: brecha de colapso com blocos de quartzoxisto e filito arroxeadado, em matriz com fragmentos de rocha cimentados por “tufa” esbranquiçada.

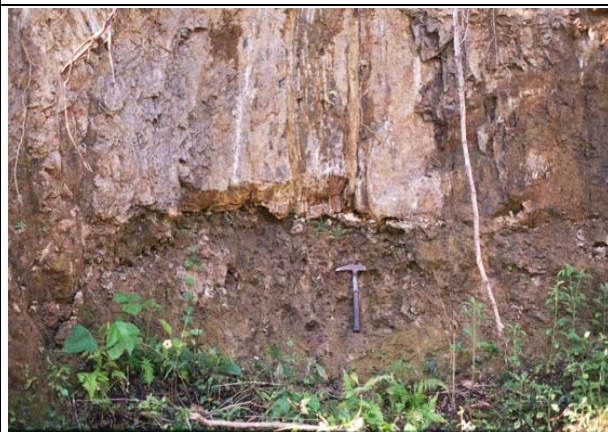
FOTO 73 - Ponto 66 UTM 695.406 mE x 7.268.686 mN – 232 m: calcário são, com foliação vertical e cavidade de colapso na base, a qual contém fragmentos de calcário em matriz argilosa fofa.

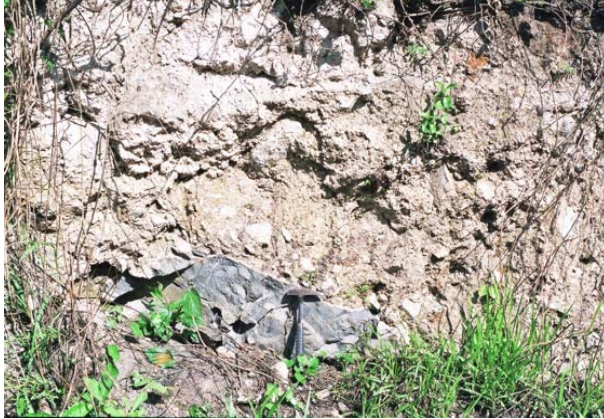
FOTO 74 - Ponto 81 UTM 697.359 mE x 7.269.189 mN – 212 m: brecha de colapso em área com mais de 20 m de extensão, contendo fragmentos e blocos de calcário cinza escuro em matriz carbonática branca (“tufa”); o colapso parece não se manifestar na topografia, sugerindo ser antigo.

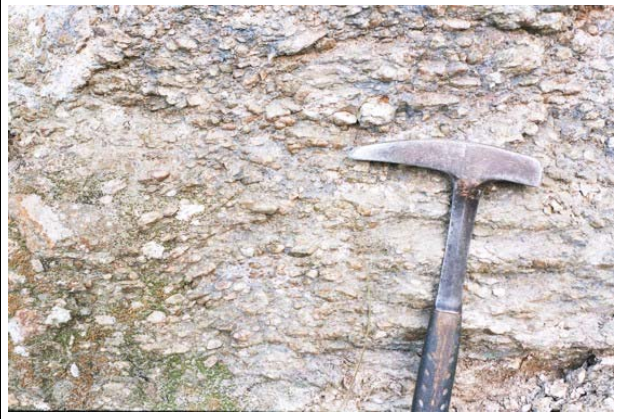
FOTO 75 - Ponto 88 UTM 697.599 mE x 7.269.495 mN – 197 m: cascalho fino de quartzo com cimento carbonático, em área de “tufas” esbranquiçadas, correspondentes a colapso cárstico.

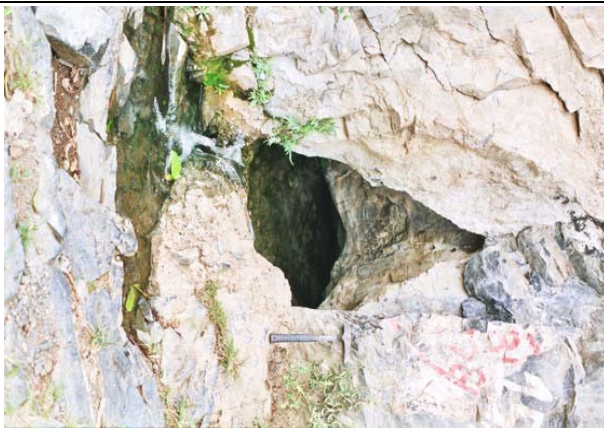
FOTO 76 - Ponto 97 UTM 701.628 mE x 7.271.249 mN – 215 m surgência de água em afloramentos de calcário cárstico são, cinza escuro.

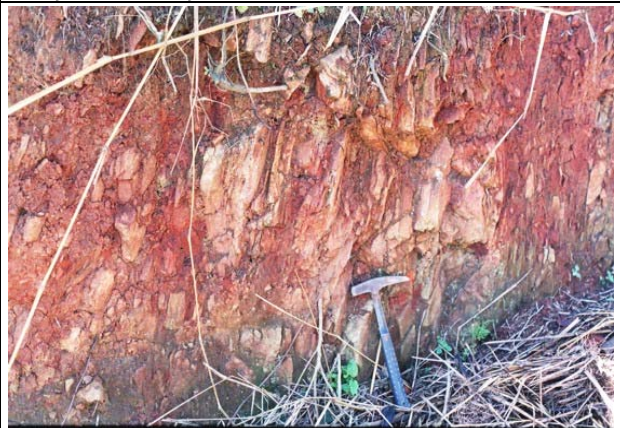
FOTO 77 - Ponto 49 UTM 687.771 mE x 7.269.915 mN – 257 m: material silicificado em zona de falha; ao lado afloram metapelitos oxidados, de coloração ocrácea, e material limonitizado, parecido com “chapéu de ferro”; a foliação tem direção N50°; vert.

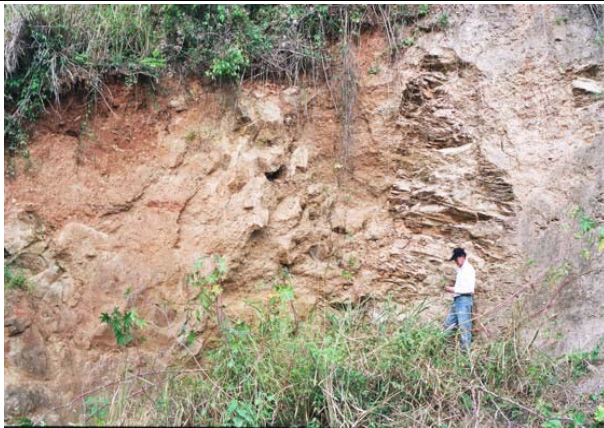
FOTO 78 - Ponto 89 UTM 697.724 mE x 7.269.701 mN – 208 m: encrave grande de rocha metassedimentar foliada (atrás do observador), em rocha ígnea com plano subhorizontal estriado; ao redor do encrave xistoso há pequenos fragmentos de xisto alterado.

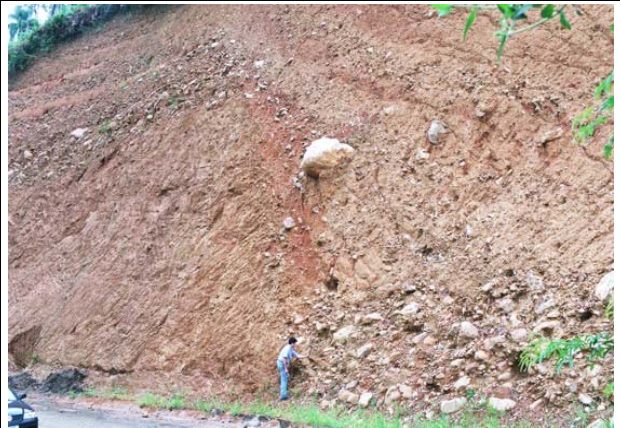
FOTO 79 - Ponto 31A UTM 703.384 mE x 7.268.802 mN – 242 m: plano de falha delimitando o flanco oposto do “horst” em relação ao ilustrado na foto 24. A falha põe em contato metapelitos alterados com depósitos rudáceos que ocupam toda a metade direita da foto

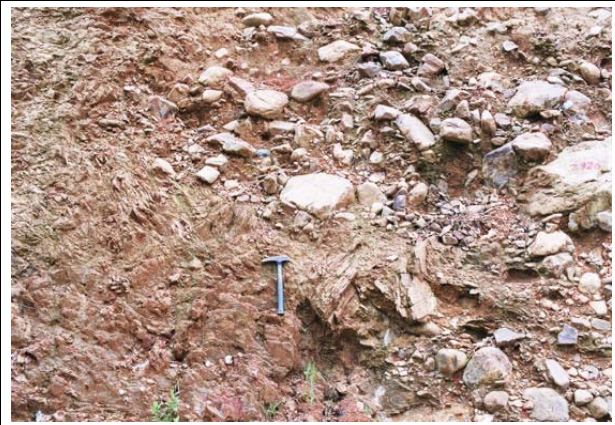
FOTO 80 - Ponto 31A UTM 703.384 mE x 7.268.802 mN
- 242 m: pormenor da foliação dos metapelitos perturbada pelo falhamento ilustrado na foto 79; a foliação dos metapelitos tem direção N55° a 75°E, mergulhando 37° a 58° para NW, na parte central do "horst", enquanto que próximo ao plano de falha a direção passa a N10°W; 55°NE, tendendo a ser paralela à direção da falha.
