Anexo 1.4-12 - Relatório de Acessos aos Vértices Mapeados

Caracterização de acessos aos vértices – Cantareira Transmissora de Energia

Metodologia de Caracterização dos acessos aos vértices da LT 500kV Estreito – Fernão Dias

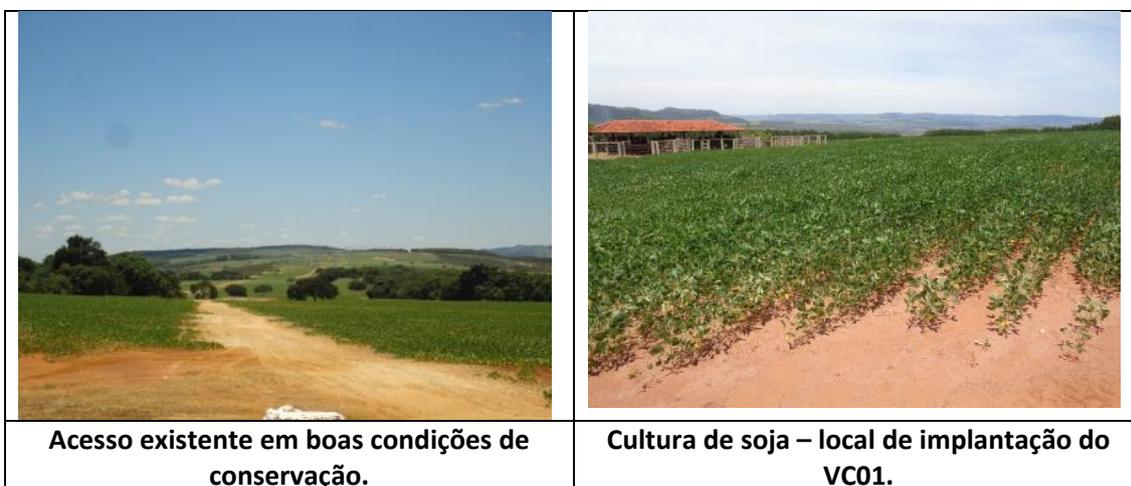
VC 01

Caracterização geral: Acesso rural existente próximo a Subestação de Estreito apresentando bom estado de conservação; o VC01 encontra-se em terreno plano em cultura de soja o que não implica na implantação de sistema de drenagem nesse acesso, proporcionando segurança as etapas construtivas assim como mitigação de impacto ambiental.

- Será necessário o balizamento da largura do acesso pela área agrícola de soja evitando a formação de possíveis variantes (acessos secundários) até a localidade da referida praça de torre.

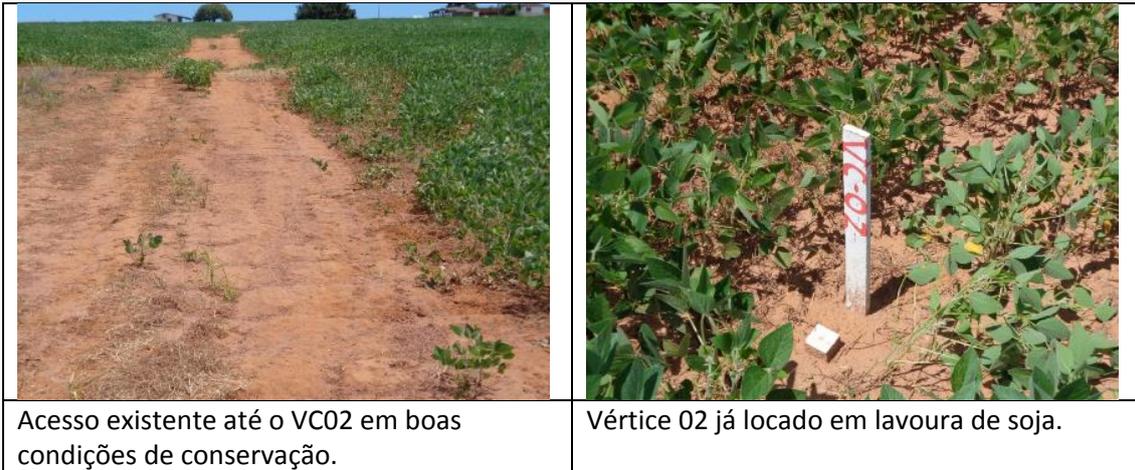
VC 02

Caracterização geral: Acesso rural existente próximo a Subestação de Estreito apresentando bom estado de conservação; o VC02 encontra-se em terreno plano em cultura de soja, sem necessidade de qualquer tipo de intervenção na etapa construtiva.

- Será necessário o balizamento da largura do acesso pela área agrícola de soja.

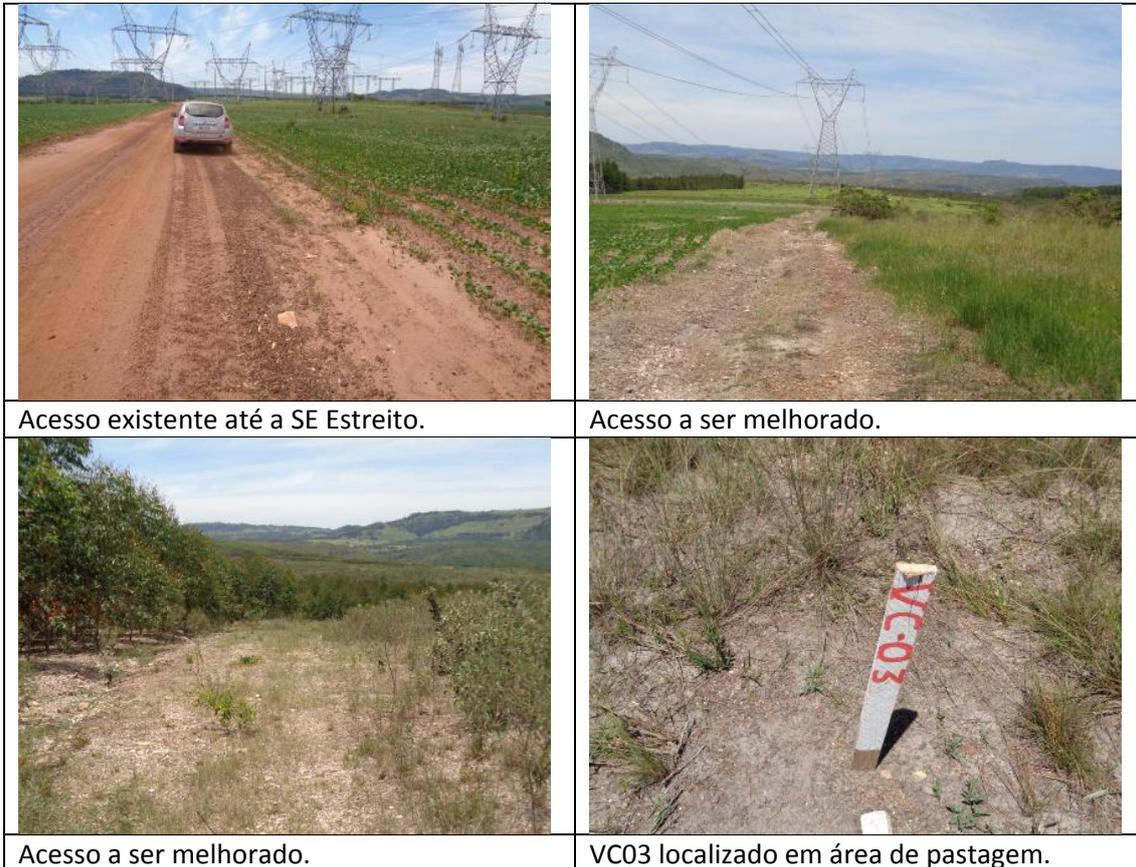
VC 03

Caracterização geral: Acesso rural existente apresentando bom estado de conservação na maior parte do trecho. Intercepta acesso existente até a SE Estreito com solo pedregoso.

- Sem necessidade de intervenção.

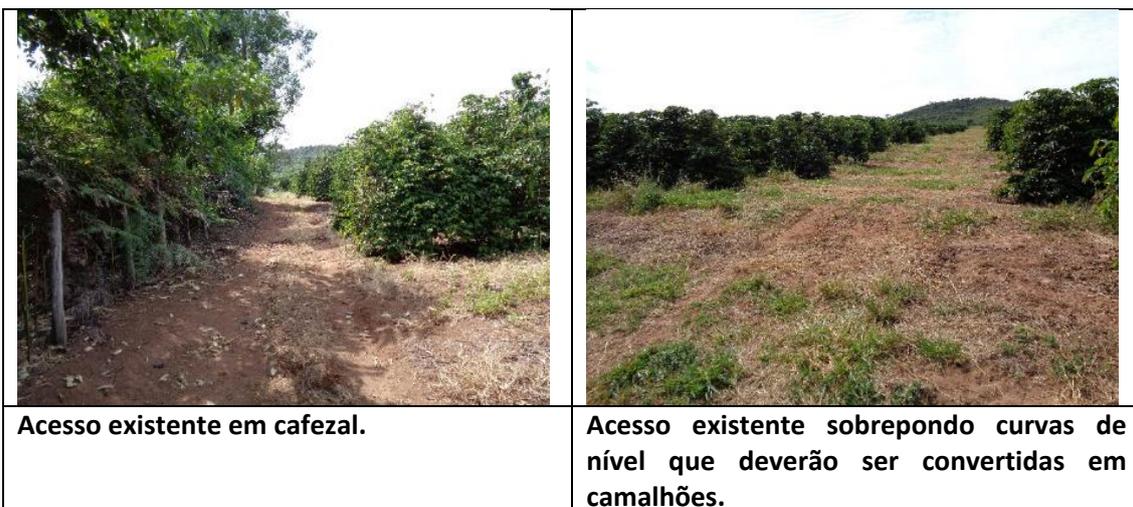
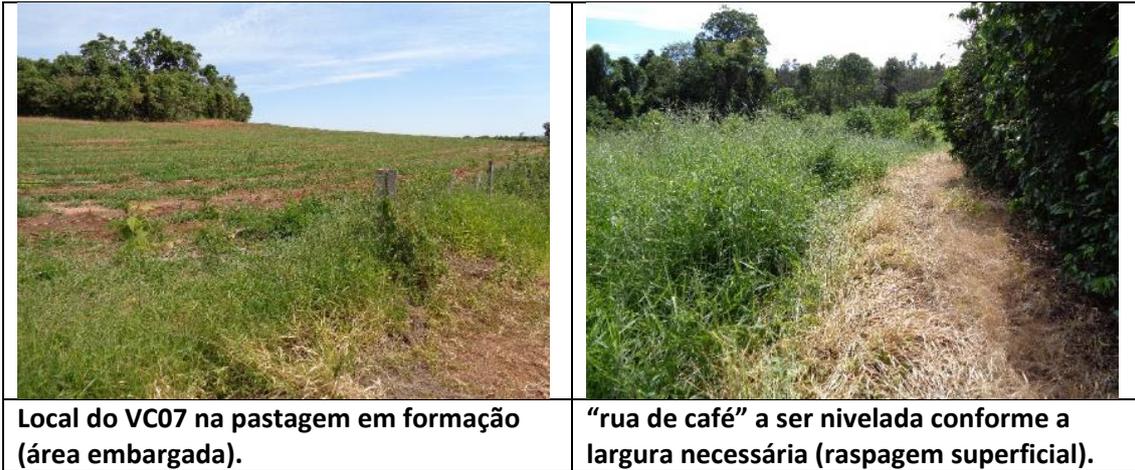
VC 07

Caracterização geral: Acesso rural existente a partir da MG 344 próximo a Cássia/MG apresentando estado de conservação considerável e poucos processos erosivos evidenciados no mesmo. Atravessa áreas agrícolas de café, pastagem e eucalipto nessa última caracterizado por trajeto arenoso.

- ✓ Haverá a necessidade de nivelamento de solo (aproximadamente 150 metros) paralelamente a “rua de café” no limite da área agrícola. Tal procedimento poderá ser executado através da raspagem superficial do futuro acesso conforme sua largura necessária até o limite da propriedade (cerca).
- ✓ Balizamento na área agrícola onde se encontra o vértice 07.
- ✓ Abertura de colchete entre as propriedades.

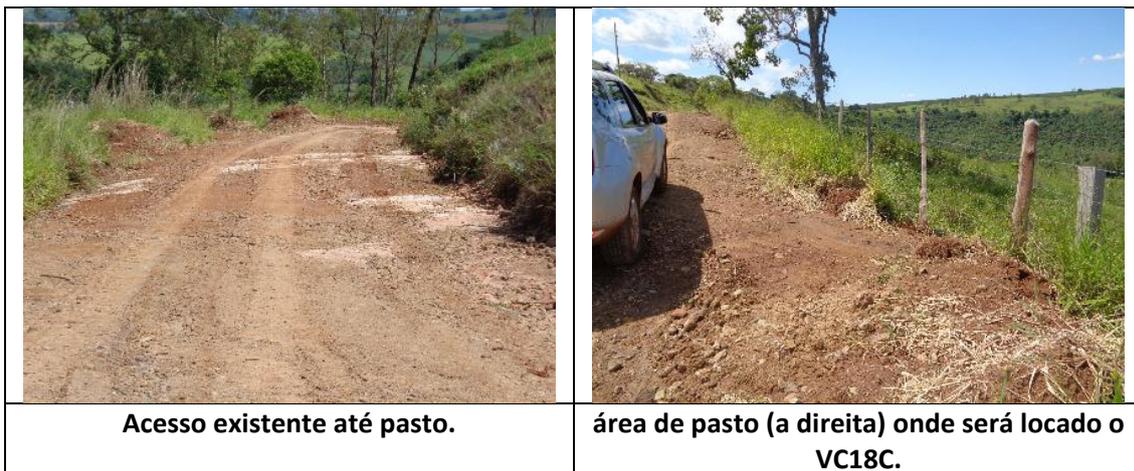
Área de pasto com médio declive.

Local de implantação do VC18C.

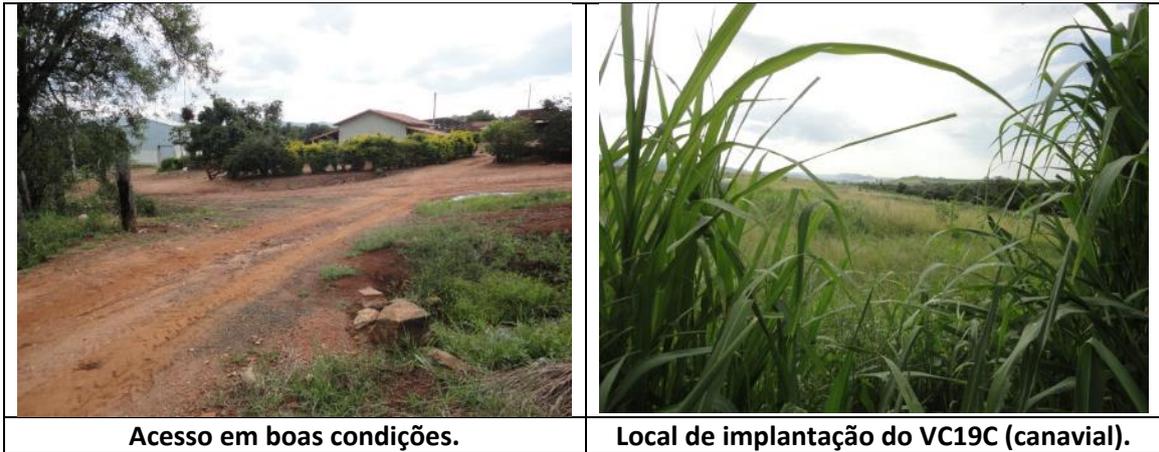
VC 19 C

Caracterização geral: Acesso rural existente apresentando bom estado de conservação na maior parte do trecho. Intercepta áreas de cafezais, canaviais e pastagens. Vértice localizado no interior de canalial.

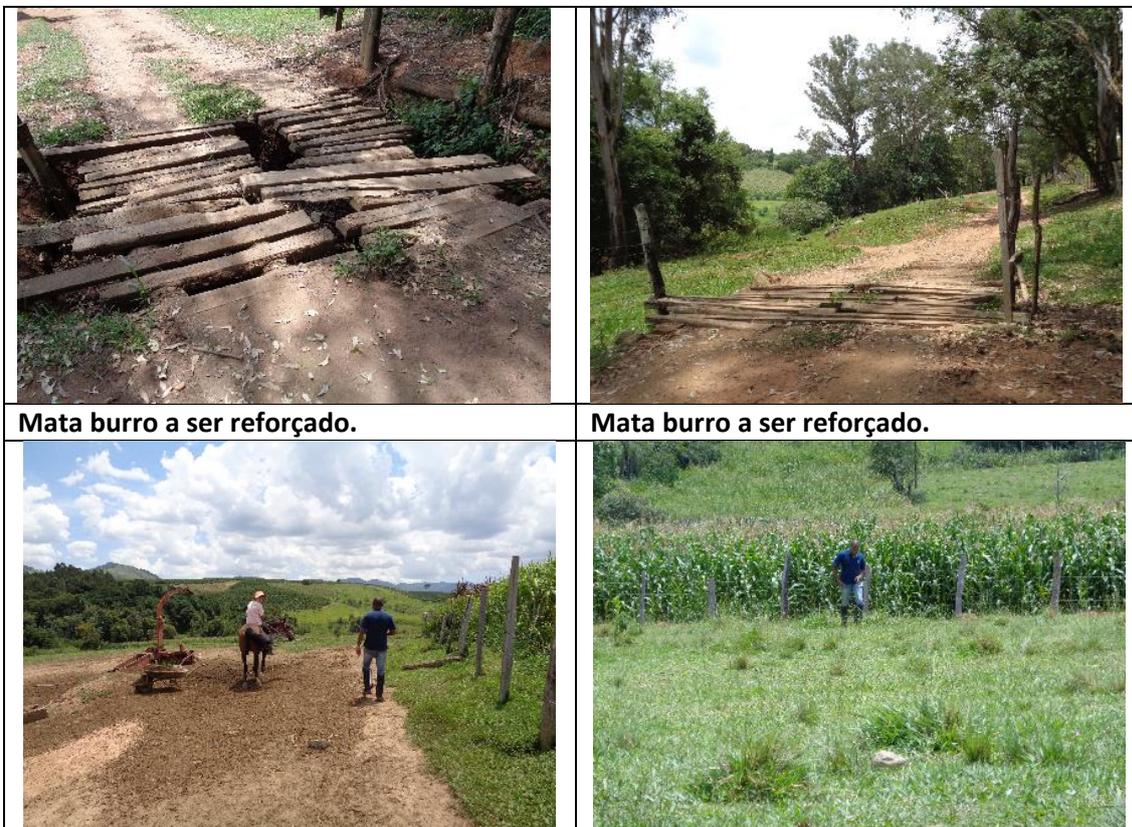
Acesso a ser utilizado.	Área de locação do VC46.
--------------------------------	---------------------------------

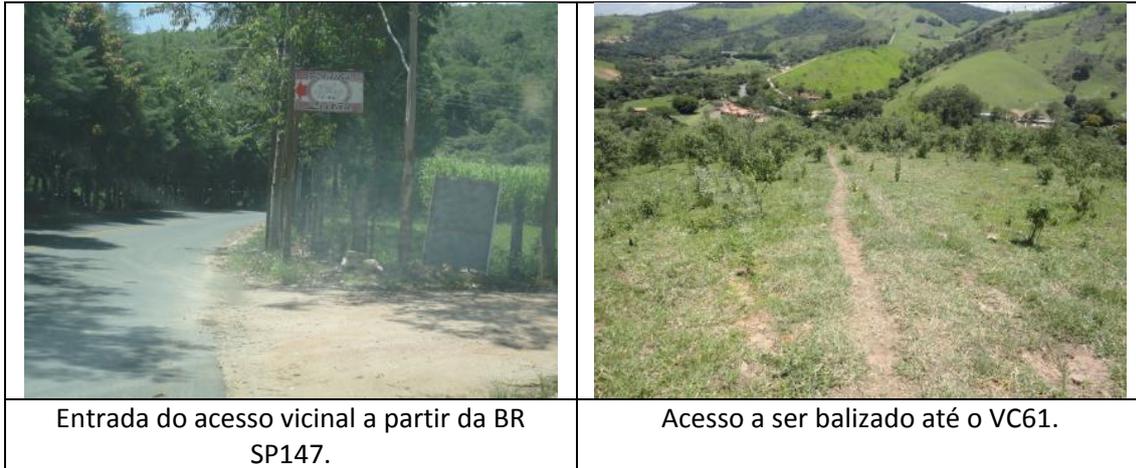
VC 61

Caracterização geral: Acesso rural existente apresentando bom estado de conservação na maior parte do trecho. Intercepta áreas de cafezais e pastagens de fazendas antigas na região.

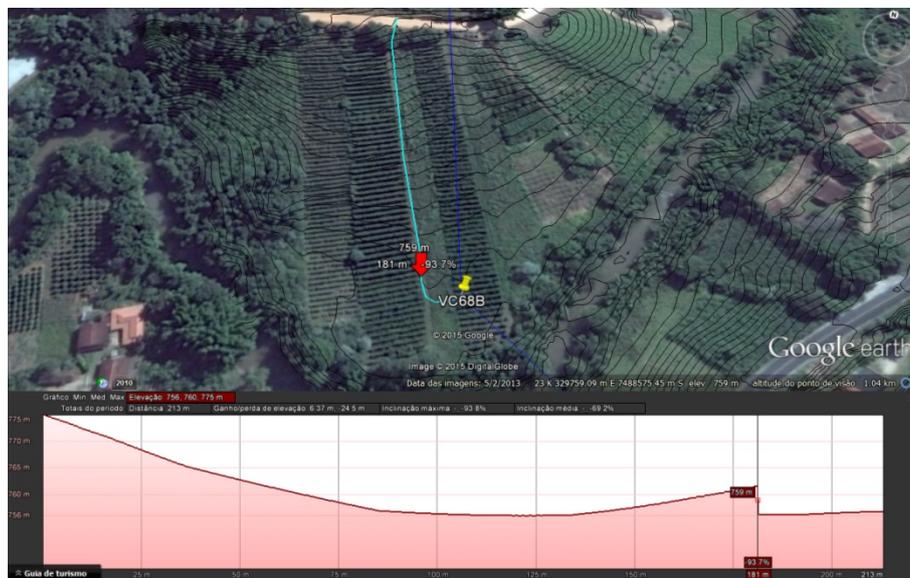
Observação: no perfil de elevação do terreno em foco foi constatado um desnível que não foi observado em campo. O possível acesso será reavaliado quanto a esse ponto.

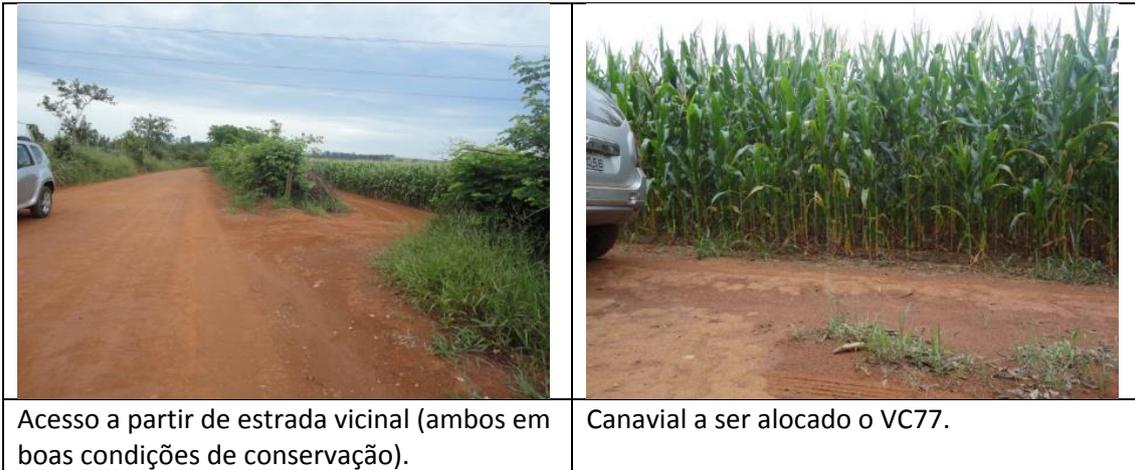
VC 77

Caracterização geral: Acesso rural existente apresentando bom estado de conservação até a área de alocação do VC77.

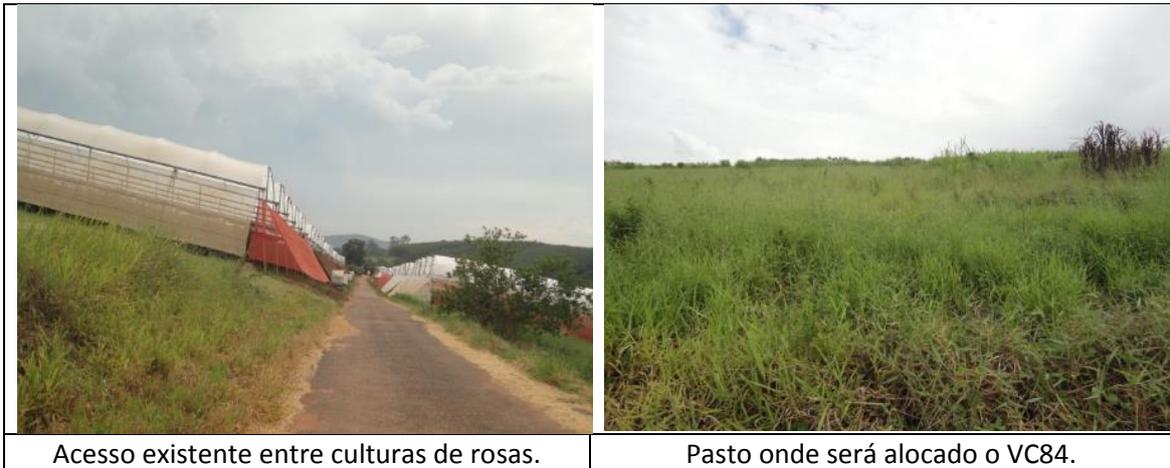
VC 84

Caracterização geral: Acesso rural existente apresentando bom estado de conservação na maior parte do trecho. Possibilidade de alteração do acesso onde passa por vila de moradores rurais passando por postagem.
