ANEXO 9.II

REGISTRO FOTOGRÁFICO DOS PONTOS DE OBSERVAÇÃO
GEOTECNIA

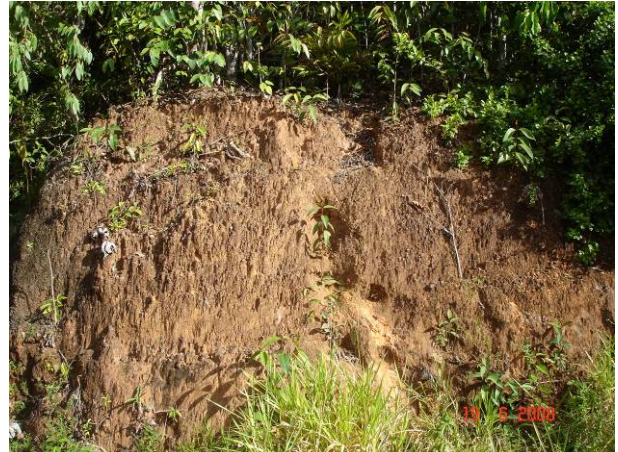
Foto 01 – A-01 - Arenito fino, de coloração marrom claro, friável.

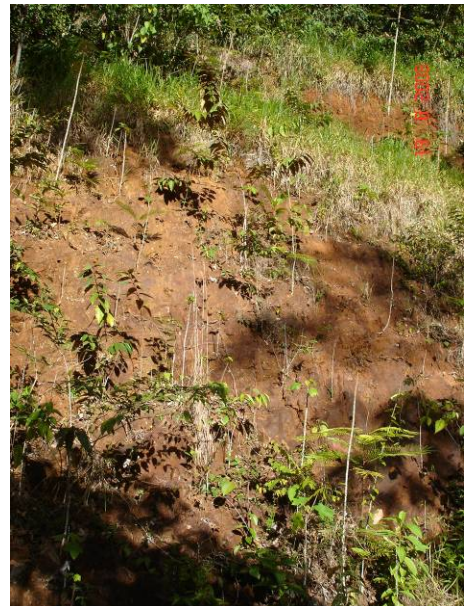
Foto 03 – A-02 - Arenito fino a médio, coloração bege rosada, medianamente resistente.

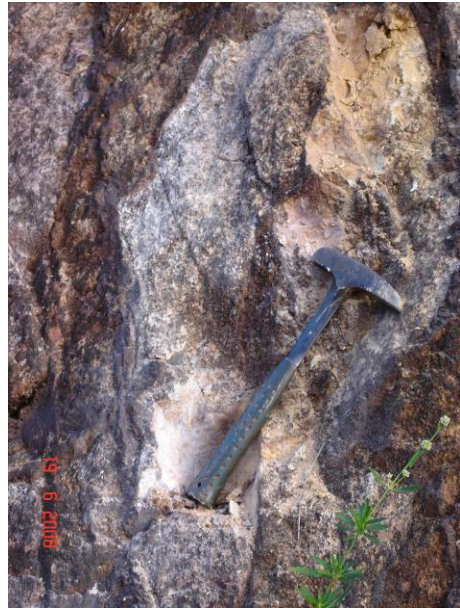
Foto 05 – A-03 - Rocha de coloração rosa avermelhada, silto argilosa, friável.

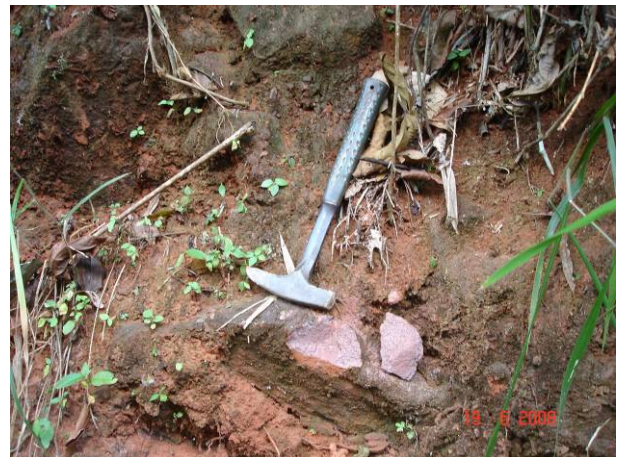
Foto 07 – A-04 - Escorregamento. Mesma rocha do ponto anterior.

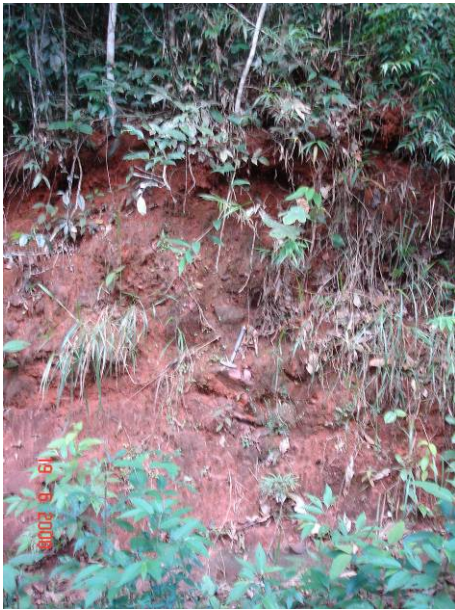
Foto 08 – A-05 - Arenito médio a grosso, rosado, friável a moderadamente friável, sotoposto a uma camada de 1m de um solo vermelho siltoso.

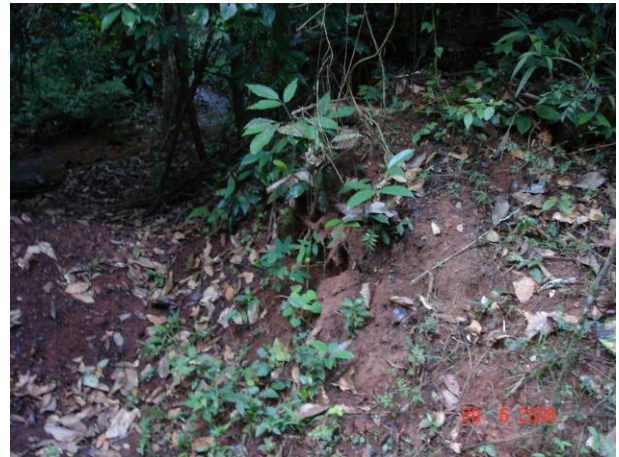
Foto 09 – A-05 - Arenito médio a grosso, rosado, friável a moderadamente friável, sotoposto a uma camada de 1m de um solo vermelho siltoso.

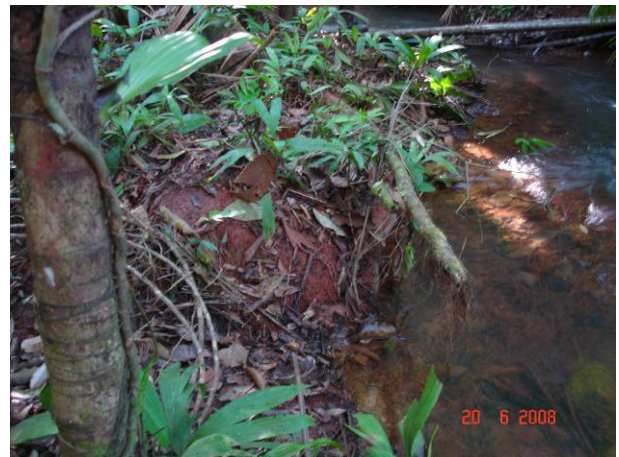
Foto 11 – A-09 - Solo areno siltoso de coloração amarronzada. Observa-se banco de areia no leito do córrego.

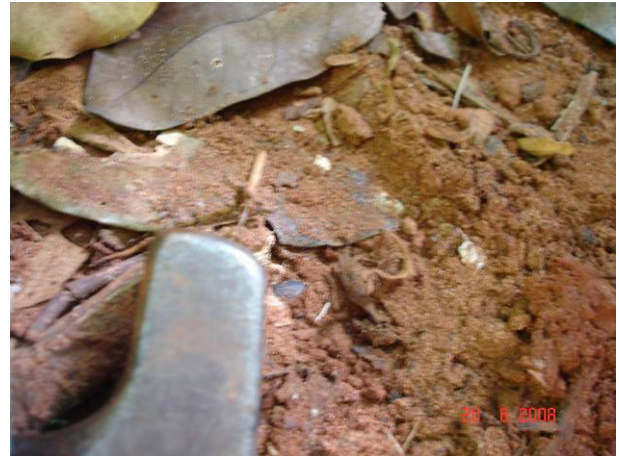
Foto 13 – A-12- Observa-se alguns pequenos depósitos de areia no leito do córrego.

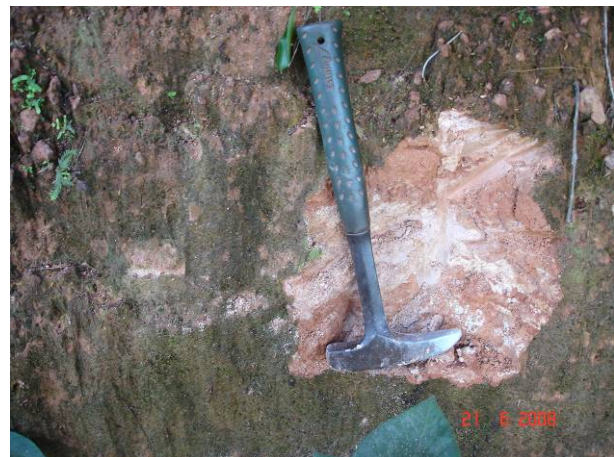
Foto 45 – A- 42 - Talude com 25m de altura de arenito friável e uma cobertura de 1,5m de solo laterítico avermelhado com pedregulhos.

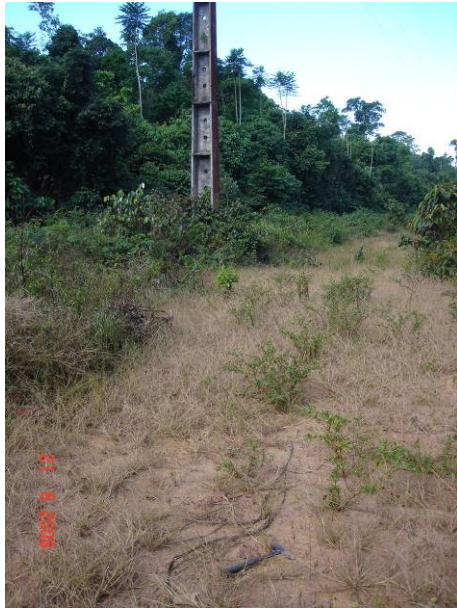
Foto 52 – A- 46 - Percebe-se que o solo na L.T. é arenoso, enquanto que o substrato da estrada é laterítico (aterro).

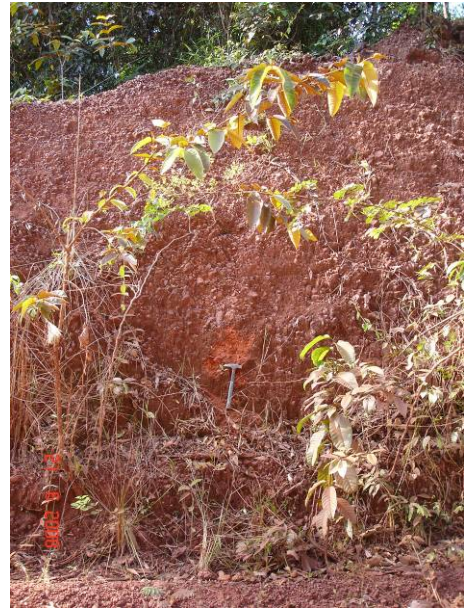
Foto 53 – A- 46 - Percebe-se que o solo na L.T. é arenoso, enquanto que o substrato da estrada é laterítico (aterro).

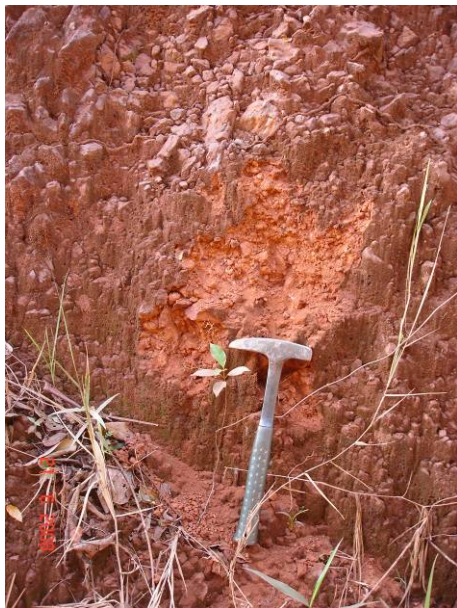
Foto 54 – A- 47 - Talude à esquerda, de 4m de altura, de um solo laterítico com fragmentos cm.

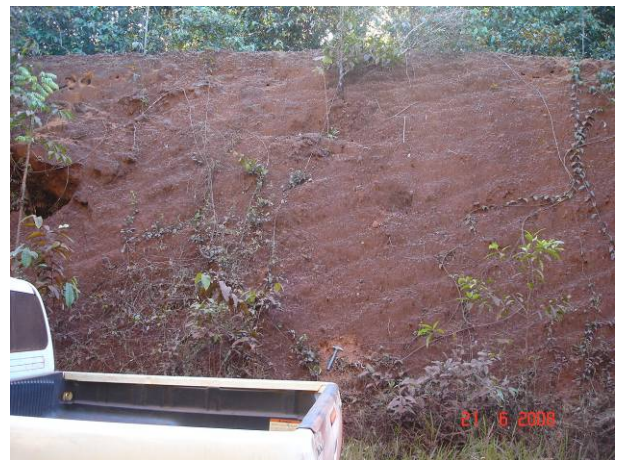
Foto 55– A- 47 - Talude à esquerda, de 4m de altura, de um solo laterítico com fragmentos cm.

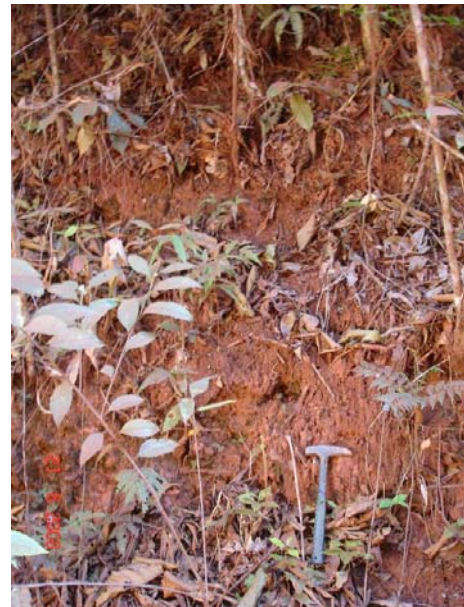
Foto 57 – A- 48 - Talude à direita, de 6m de altura, solo laterítico com fragmentos cm a dm.

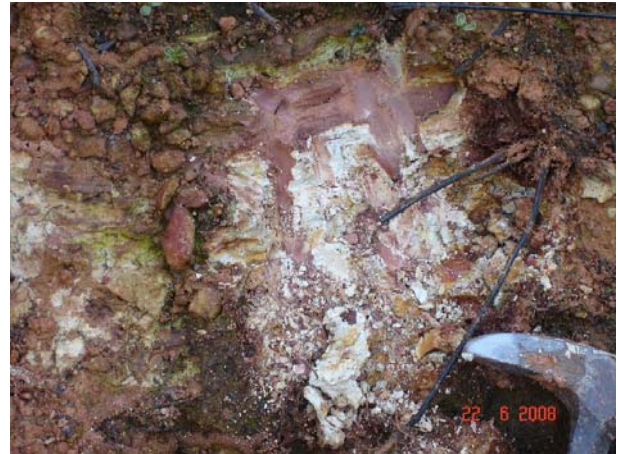
Foto 69 – A- 56 - Escorregamento do talude. composto por material siltoso marrom avermelhado. 50m adiante, arenito fino esbranquiçado a amarelado, medianamente resistente.

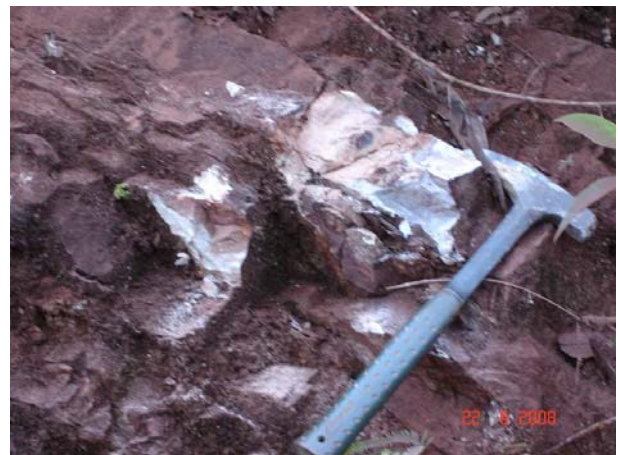
Foto 71– A- 58 - Talude com arenito fino, esbranquiçado, resistente. Sn: 100°/45°.

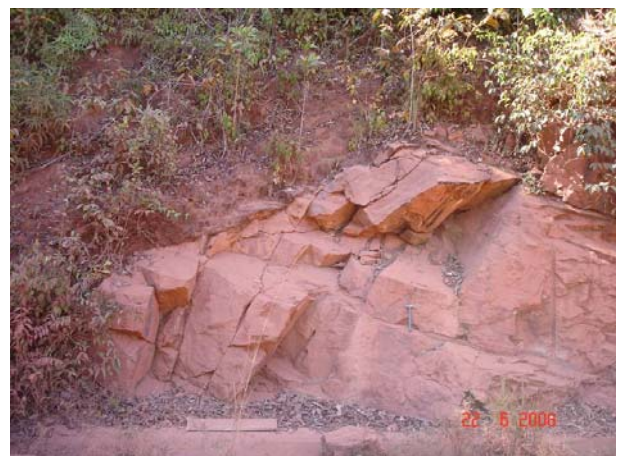
Foto 73 – A- 60 - Rocha extremamente resistente, recristalizada, com presença de sulfetos.

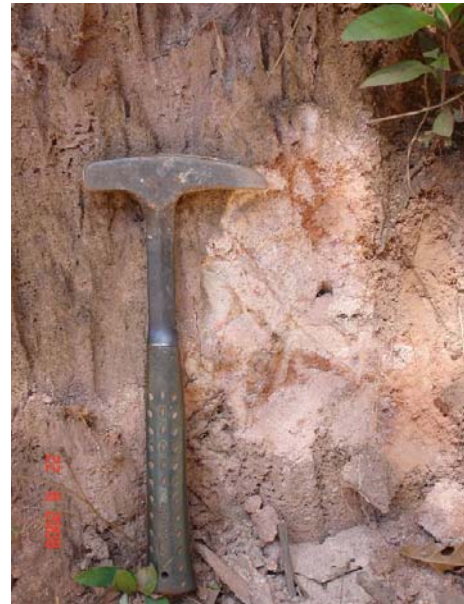
Foto 85– A- 69 - Talude de 2m, margem direita. Arenito médio, bege arroseado, friável, sob 0,5m de solo laterítico.

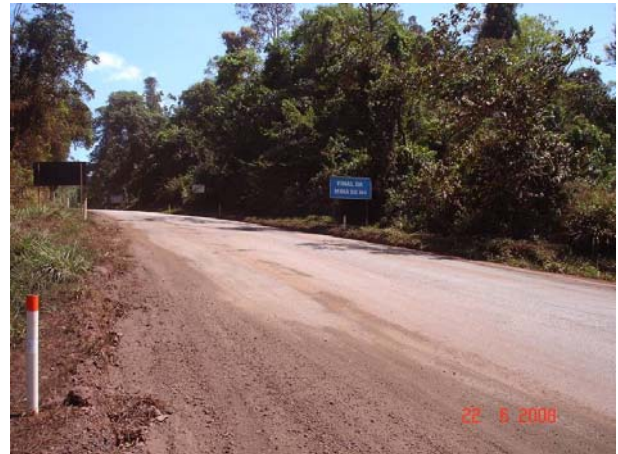
Foto 87– A- 70 - Talude à esquerda. Arenito esbranquiçado, medianamente resistente. Sn: 215°/40°; 230°/15°.
