2. HISTÓRICO DO EMPREENDIMENTO

2.1. Impacto dos Processos Erosivos no Empreendimento

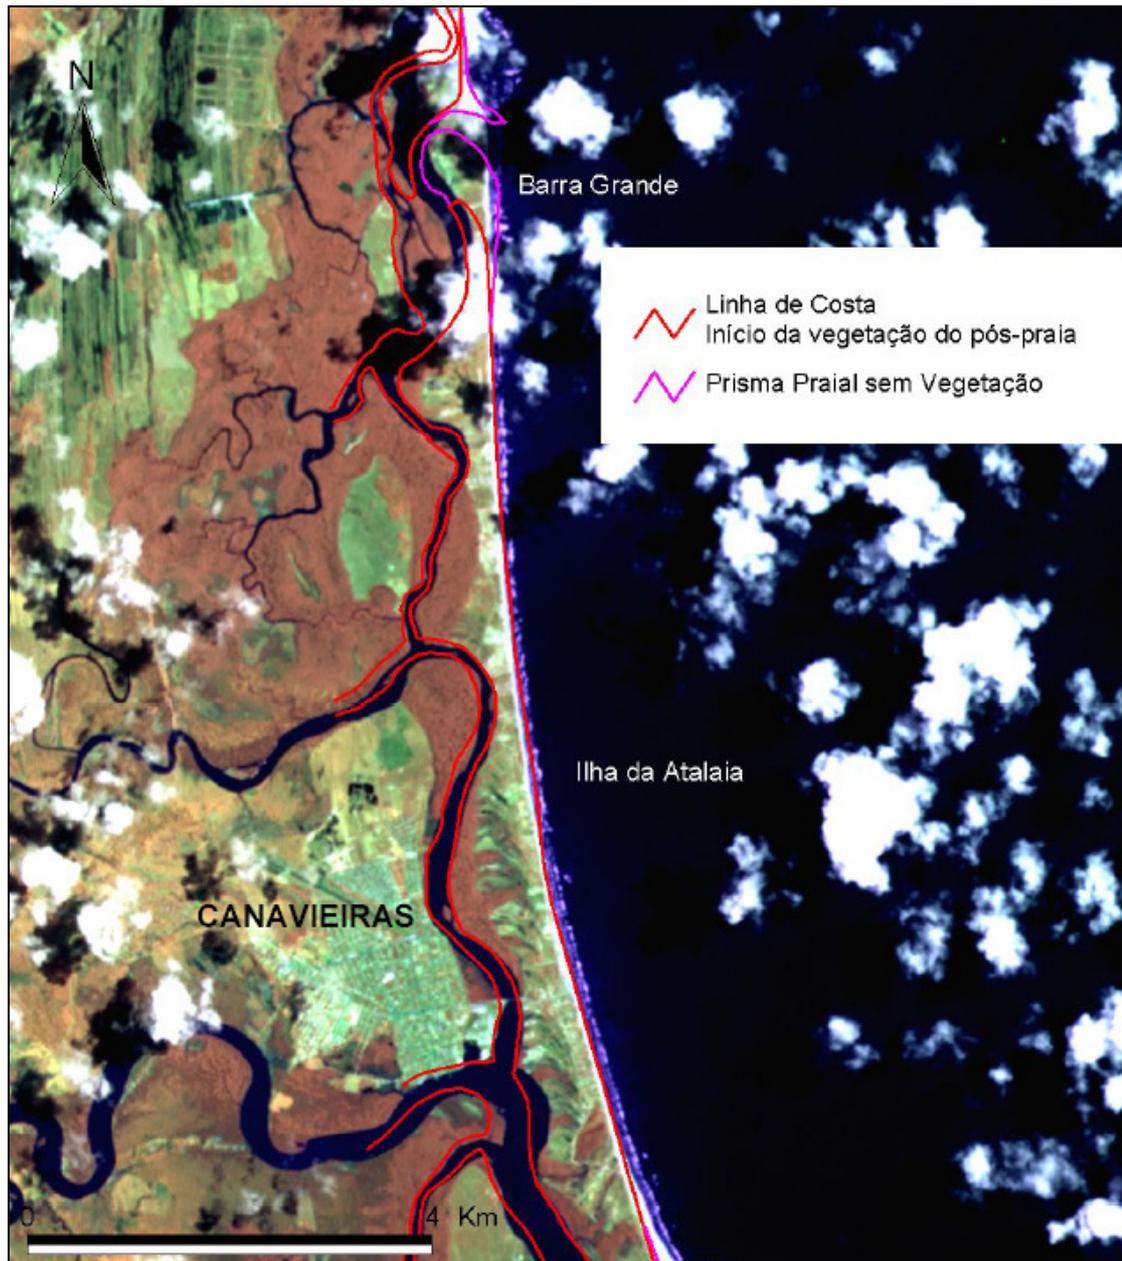
(i) Com migração para norte – é o caso da Barra Grande, na extremidade norte da ilha de Atalaia. A magnitude do deslocamento lateral deste canal de maré foi em torno de 1000m durante os últimos 40 anos (**FIGURA 2-2**).

FIGURA 2-2 – Ilha da Atalaia. Comparação da posição da linha de costa para o ano de 1960 (em vermelho) e para o ano de 2002 (imagem de satélite). Observar: (i) o deslocamento da Barra Grande para norte em cerca de 1 km.

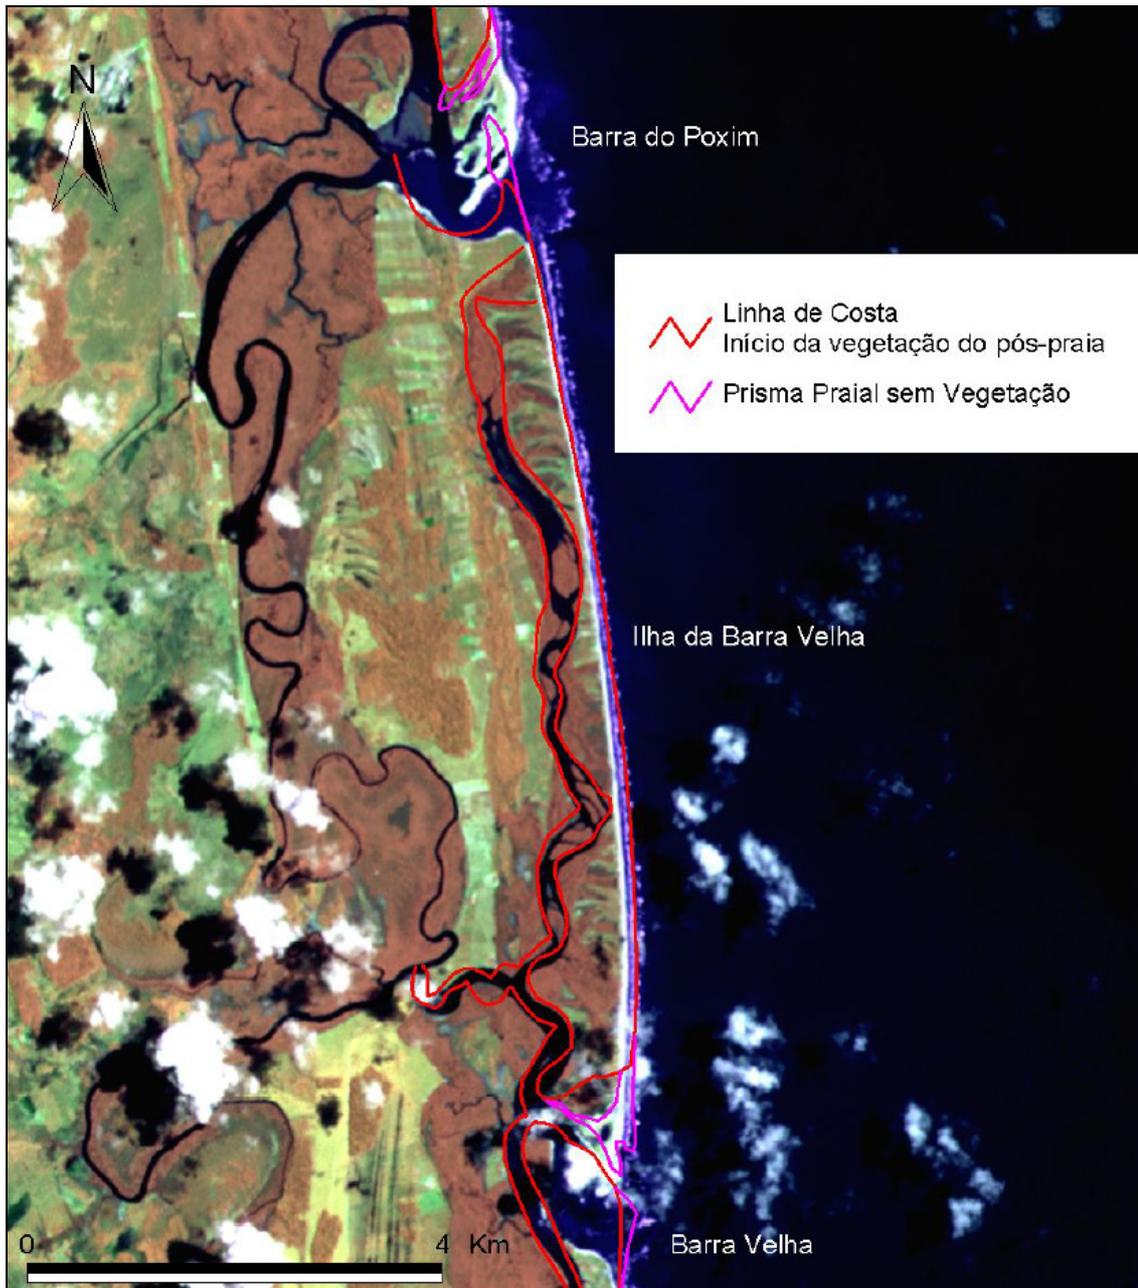
Com migração para sul – exemplificado pela Barra Velha e Barra do Poxim. Nestas áreas a magnitude do deslocamento se situa aproximadamente em torno de 1000 m durante os últimos 40 anos (**FIGURA 2-3**).

FIGURA 2-3 – Ilha da Barra Velha. Comparação da posição da linha de costa para o ano de 1960 (em vermelho) e para o ano de 2002 (imagem de satélite). Observar; (i) o deslocamento para sul da Barra do Poxim em 1 km, (ii) o recuo erosivo médio de 120-130 metros da linha de costa oceânica da ilha da Barra Velha e (iii) o deslocamento também para sul da Barra Velha de cerca de 1 km.

Analisando em mais detalhe a ilha de Comandatuba, verifica-se que nas últimas décadas as principais modificações ocorreram nas suas extremidades norte e sul. A extremidade sul denominada de Barra do Poxim se deslocou como visto na **FIGURA 2-3**, para sul cerca de 1 km nos últimos 40 anos.

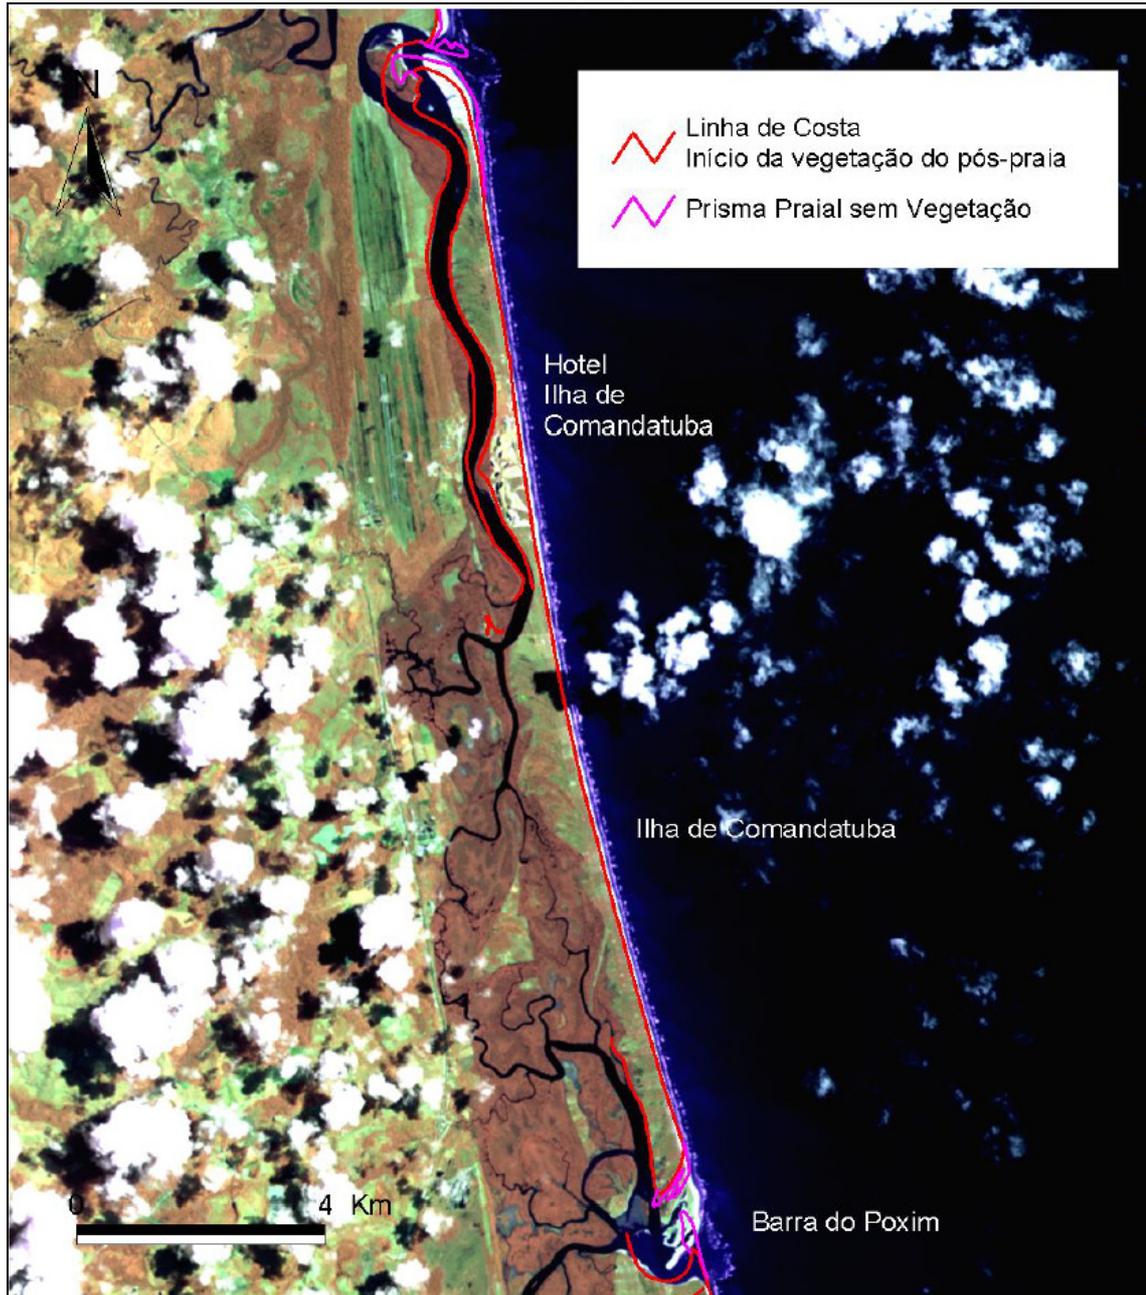
Estacionário – representado pela barra de Comandatuba, a qual embora tenha apresentado grande variabilidade na sua geometria permaneceu ao final destas últimas quatro décadas aproximadamente na mesma posição, exibindo um pequeno deslocamento de sua margem esquerda, na sua intersecção com a linha de costa oceânica de cerca de 180 m. Nesta localidade, entretanto, mudanças expressivas foram constatadas no banco côncavo do canal do rio Comandatuba, no trecho mais próximo da desembocadura, que apresentou um recuo significativo no sentido norte, com perda de uma área de aproximadamente 69 hectares (**FIGURA 2-4**).

FIGURA 2-4 – Ilha de Comandatuba. Comparação da posição da linha de costa para o ano de 1960 (em vermelho) e para o ano de 2002 (imagem de satélite). Observar: (i) a barra do rio Comandatuba permaneceu praticamente estacionária, (ii) a Barra do Poxim se deslocou para sul em torno de 1 km e (iii) a margem esquerda do rio Comandatuba próximo à desembocadura experimentou uma erosão extremamente severa resultando em perda de uma área de 69 hectares.

Ao longo dos últimos 40 anos tem se verificado, no trecho anterior à desembocadura um deslocamento para oeste deste talvegue que resultou em erosão de cerca de 69 hectares de terreno, assim como um deslocamento para norte de cerca de 180 metros da margem esquerda do canal na desembocadura (**FIGURA 2-4**).

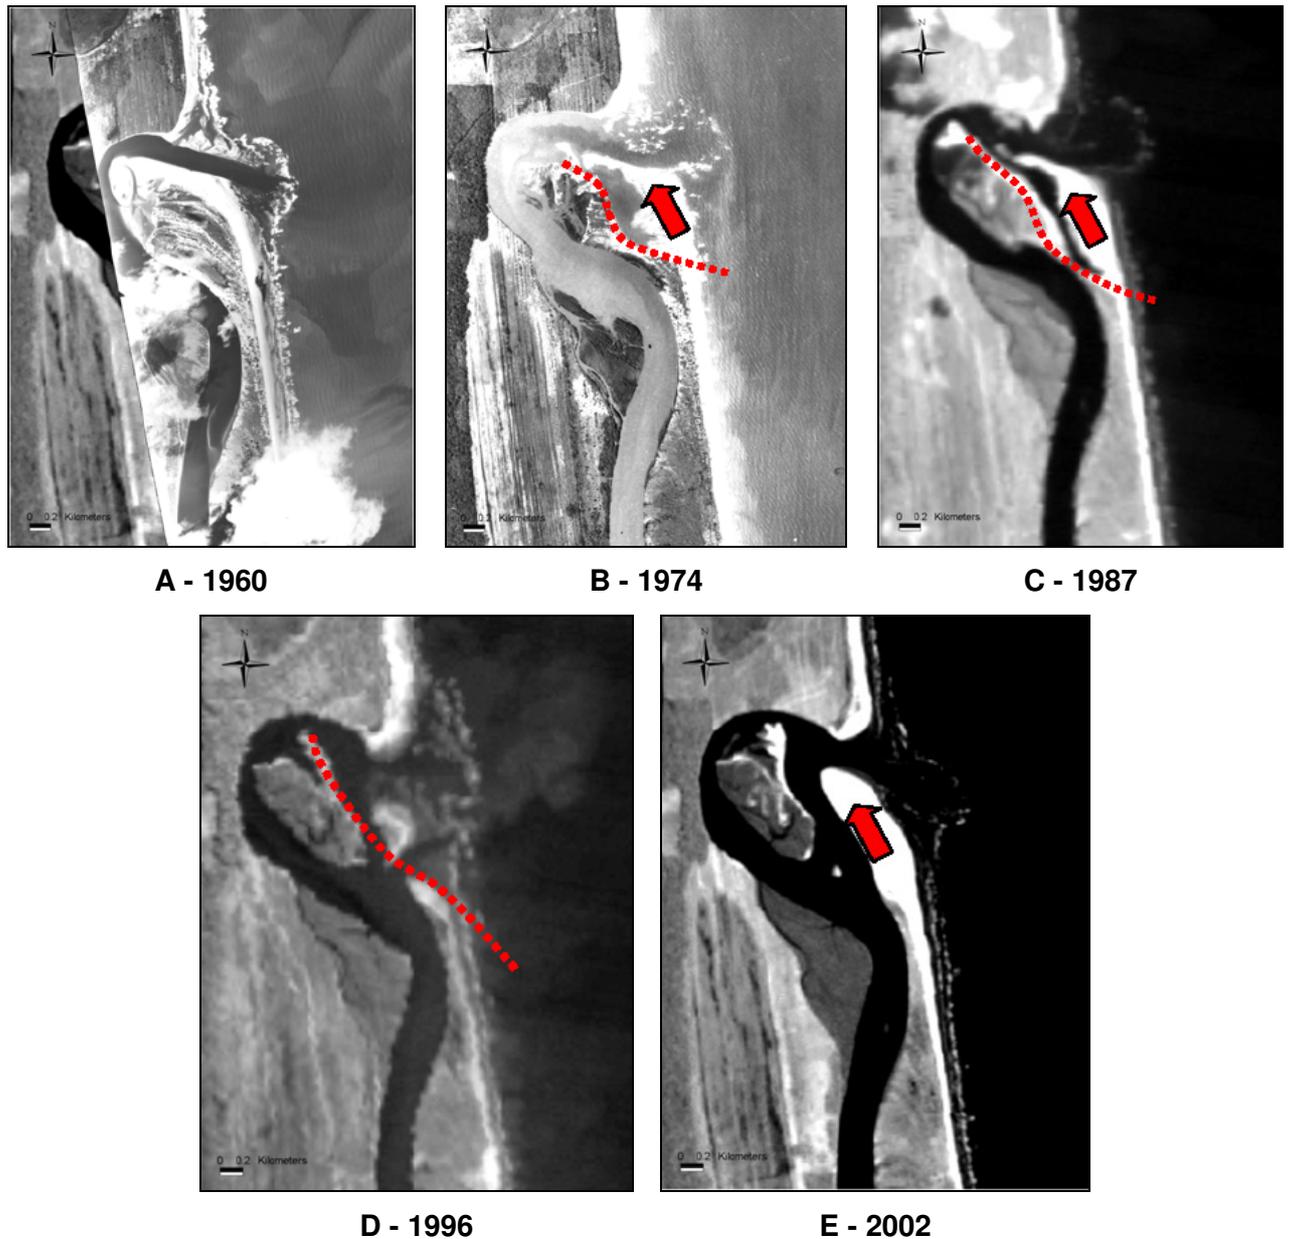
A extremidade norte da ilha de Comandatuba, entretanto, como mencionado anteriormente, permaneceu praticamente estacionária nos últimos quarenta anos, apesar de apresentar mudanças dramáticas associadas ao deslocamento do talvegue do canal do rio na sua desembocadura. É possível observar na seqüência de imagens apresentadas na **FIGURA 2-5**, que o mesmo se desloca ocasionalmente para sul, causando erosão na margem direita do canal. Este processo terminou por causar o seccionamento da extremidade norte da ilha, como mostra a imagem de 1996.

FIGURA 2-5 – Configuração da desembocadura do rio Comandatuba para diferentes épocas. Quando o talvegue do canal do rio se desloca para sul ocorre erosão na margem direita da desembocadura (indicada pela linha pontilhada vermelha nas figuras B, C e D). Quando o talvegue retorna para uma posição mais ao norte uma flecha arenosa é construída e a margem direita se estende longitudinalmente para norte (indicada pelas setas vermelhas nas figuras B, C e E).

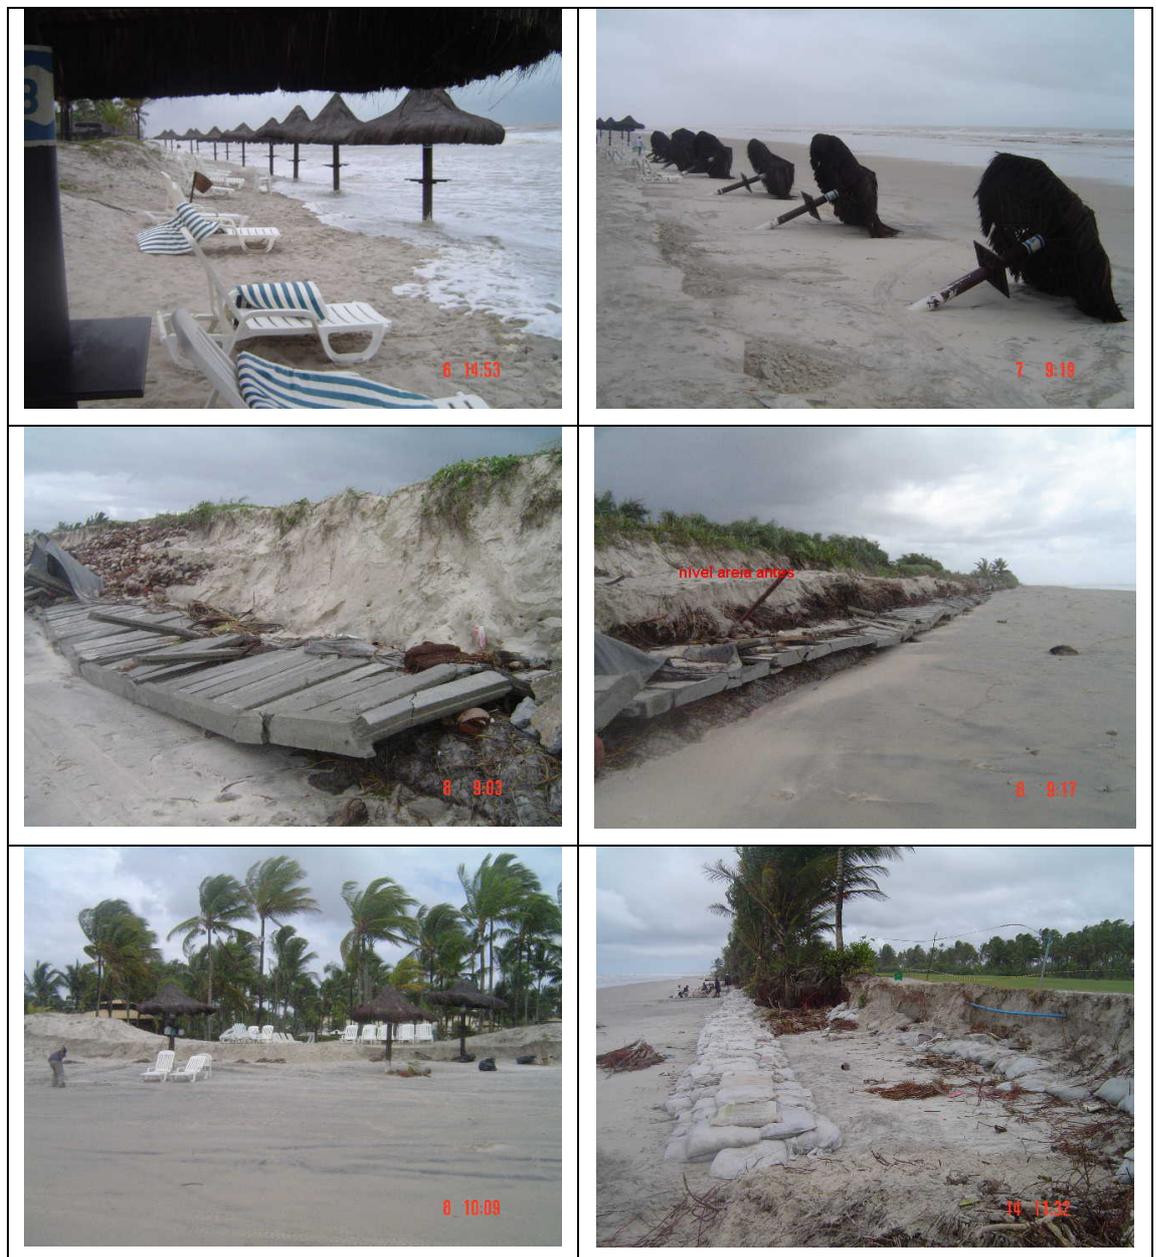
De acordo com os trabalhos realizados pela Topodata Serviços de Agrimensura Ltda, a linha de preamar em frente ao Hotel Ilha de Comandatuba apresentou entre os anos 2000 e 2003, um recuo que variou entre 4,5 e 5,79 metros. Por outro lado, na primeira semana de setembro de 2006, foi verificada uma conjunção de fatores desfavoráveis que incluíram a passagem de uma frente fria (ondas com altura de até 2m) coincidindo com uma maré de sizígia muito alta (maré de setembro – amplitude de 2,4m) provocando o recuo da linha de costa em frente ao hotel em cerca de 4 m e destruindo vários equipamentos de lazer (quiosques) e obras de proteção realizadas anteriormente, tais como muros e gabiões. Este evento provocou a

erosão intensa da falésia existente na base da Duna Frontal (Externa) ali presente. Nos locais onde a duna frontal foi rompida ou estava baixa a sobre lavagem das ondas invadiu o terreno do hotel (**FIGURA 2.1-1**).

FIGURA 2.1-1 - Impactos da erosão da linha de costa na propriedade do Hotel Ilha de Comandatuba durante a ressaca da primeira semana de setembro de 2006.

Contudo, o último episódio de mau tempo provocou danos nas contenções (gabiões) instaladas no ano 2003 e nas pranchas de concreto armado instaladas em 2006 na base da falésia. As pranchas de concreto com enchimento de areia foram implantadas numa extensão de 1.100m, e objetivavam a proteção de vigas e a minimização e/ou dissipação da energia das ondas. Cabe mencionar que a implantação destas estruturas foi devidamente autorizada pelo Centro de Recursos Ambientais – CRA e pela Prefeitura Municipal de Una.
