**LAUDO DE CARACTERIZAÇÃO  
BIOLÓGICA DO FUNDO MARINHO**

<b>Objetivo da inspeção</b>	Caracterização biológica do fundo marinho para verificação da presença/ausência de organismos bentônicos, na locação GUAJURU.
<b>Local (Campo, Bloco, etc.)</b>	Campo: BM-BAR-5 / BAR-M-175
<b>Empreendimento / Instalação</b>	Locação GUAJURU
<b>Coordenadas da locação</b>	Lat: 0° 56' 52,06" S Long: 43° 13' 54,31" O Datum: SAD 69
<b>LDA (Lâmina d'água)</b>	2481,06 m
<b>Data e horário do início da inspeção</b>	Dia: 12/12/2011 às 17:27 h.
<b>Embarcação utilizada</b>	Geograph
<b>Empresa responsável pelo levantamento e equipamento utilizado</b>	DOF Subsea
<b>Metodologia de inspeção para a caracterização biológica do fundo marinho</b>	Inspeção visual com ROV numa área de 900 m <sup>2</sup> , onde foram registradas imagens do fundo marinho para avaliação de suas características físicas e biológicas (fauna, flora e tipo de sedimento).
<b>Caracterização da comunidade bentônica na área de inspeção (entorno da locação de perfuração)</b>	Fundo de sedimento; ausência de "bancos de invertebrados marinhos ou algas" na área analisada.

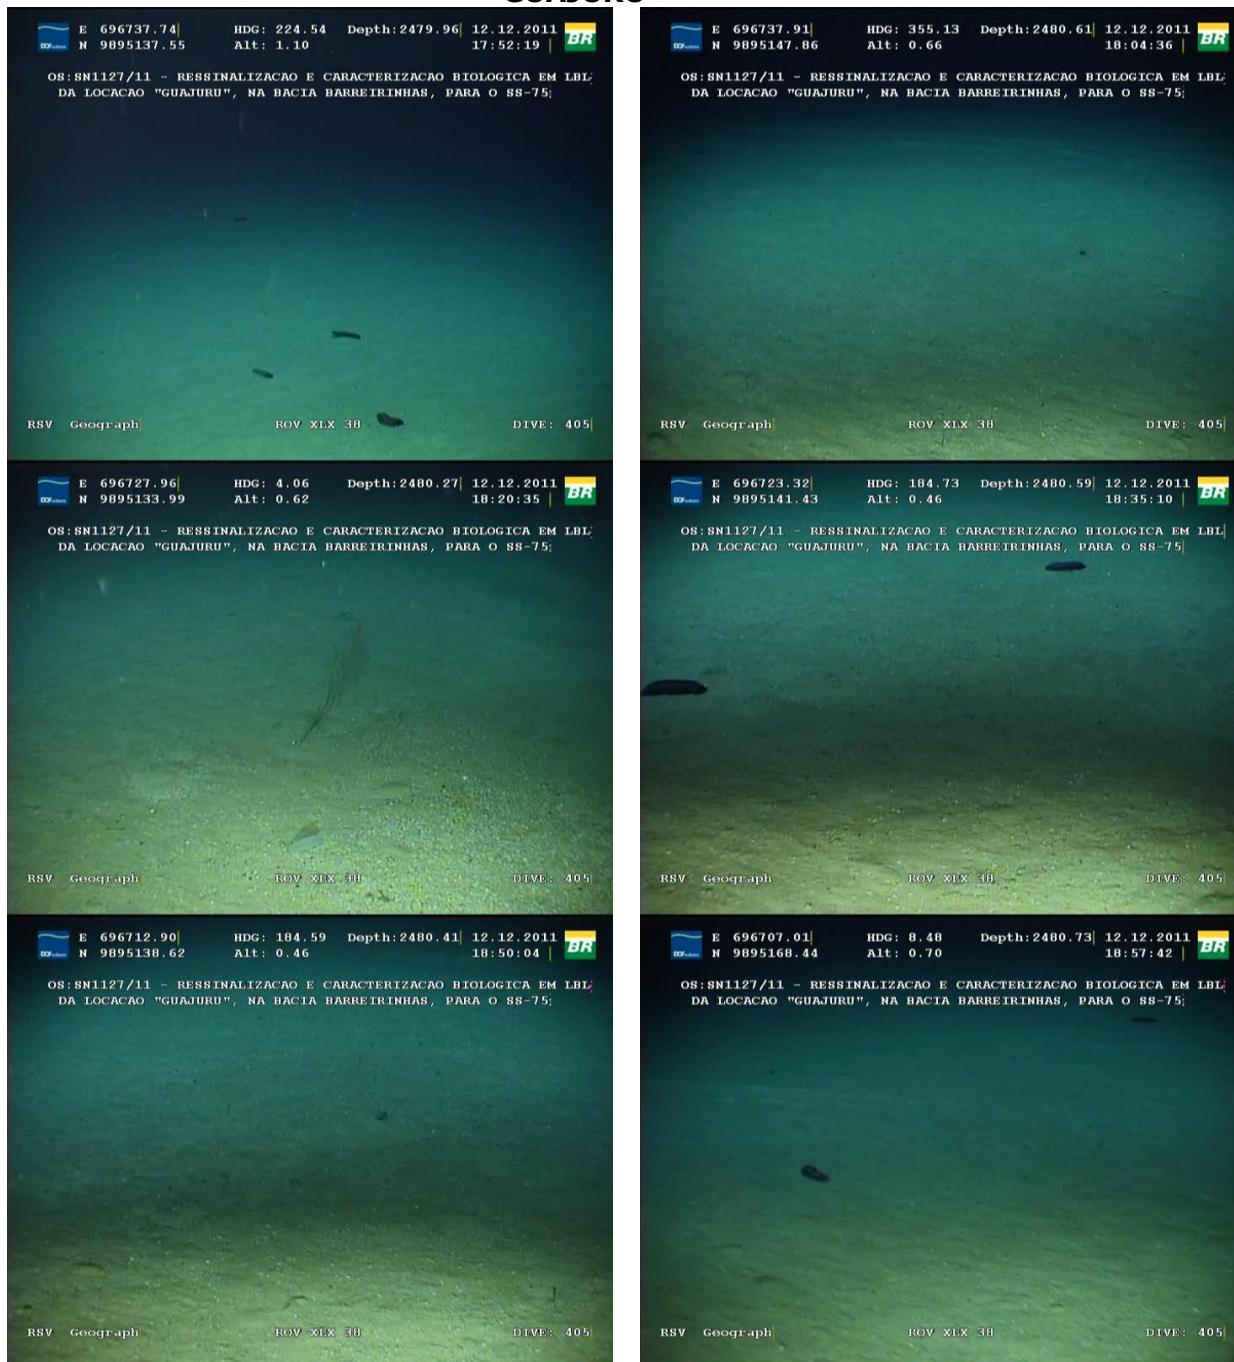
**Figuras 1 a 6** - Fundo marinho composto por sedimento, observado na locação GUAJURU.
