**PRESENÇA DE COMUNIDADES DE FUNDO NA FASE PRÉ-PERFURAÇÃO  
FORMULÁRIO DE CAMPO**

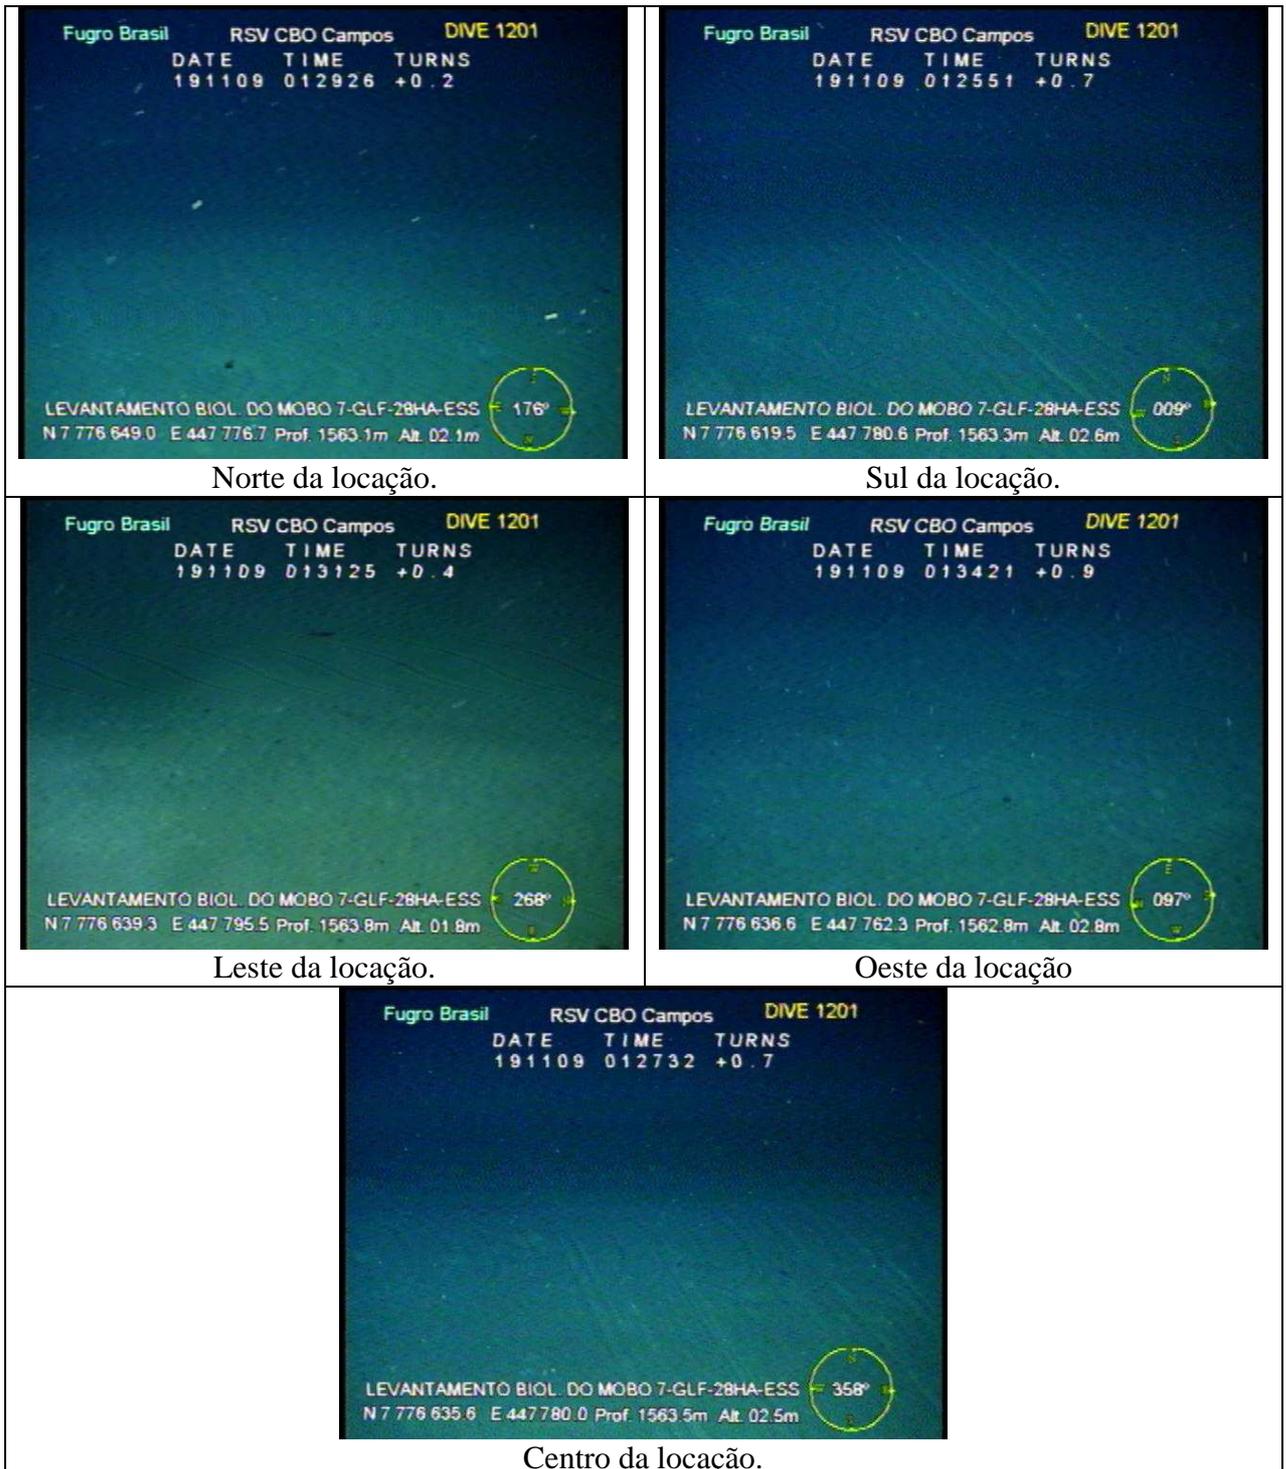
FOTOS da Área Inspecionada.

Norte da locação.

Sul da locação.

Leste da locação.

Oeste da locação.

Centro da locação.
