ANEXO FOTOGRÁFICO:

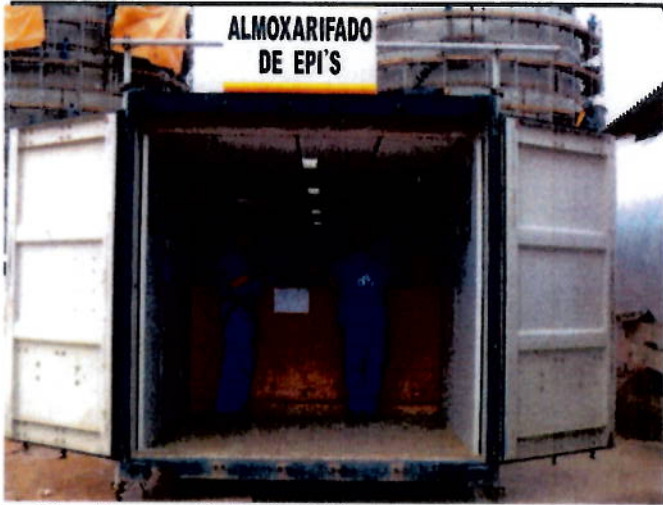
Foto 01 – Almojarifado de EPI.

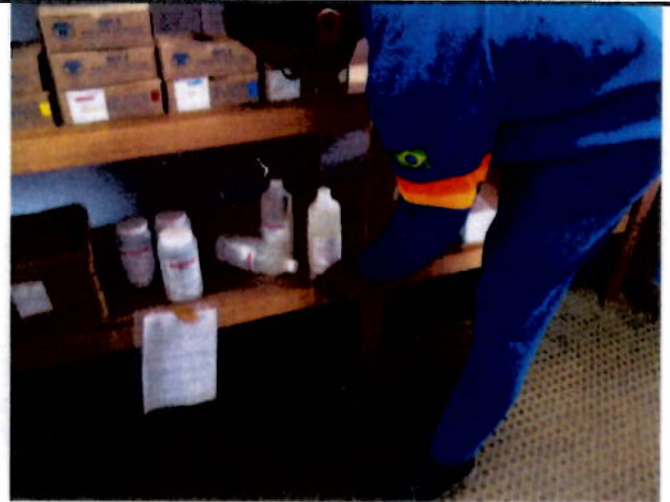
Foto 02 – Derramamento do suposto produto utilizado água para representar o produto líquida.

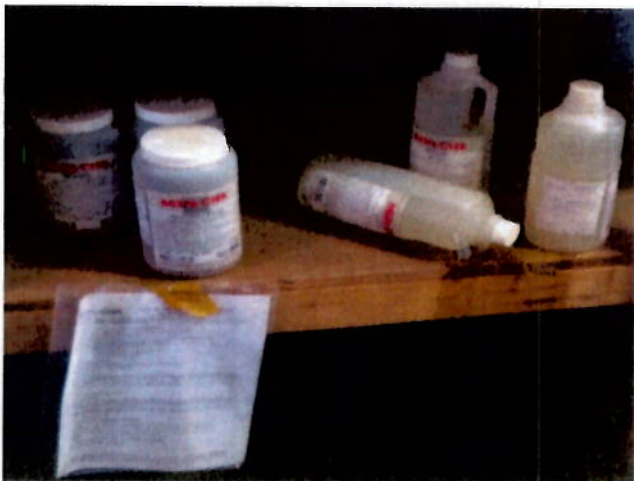
Foto 03 – FISPQ do produto estava no local.

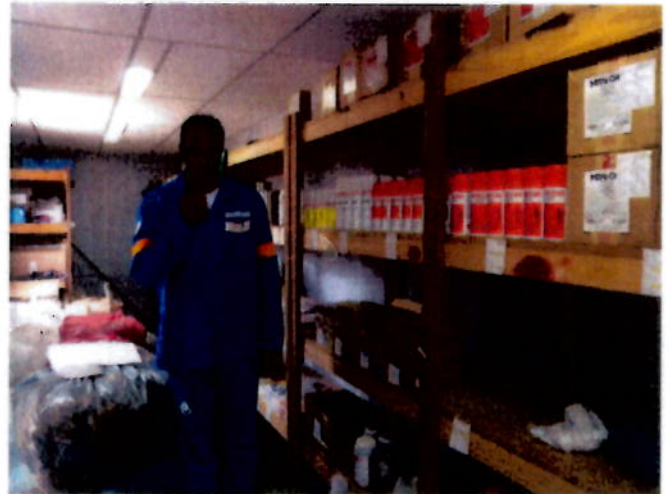
Foto 04 – Comunicação do colaborador ao inspetor ambiental.

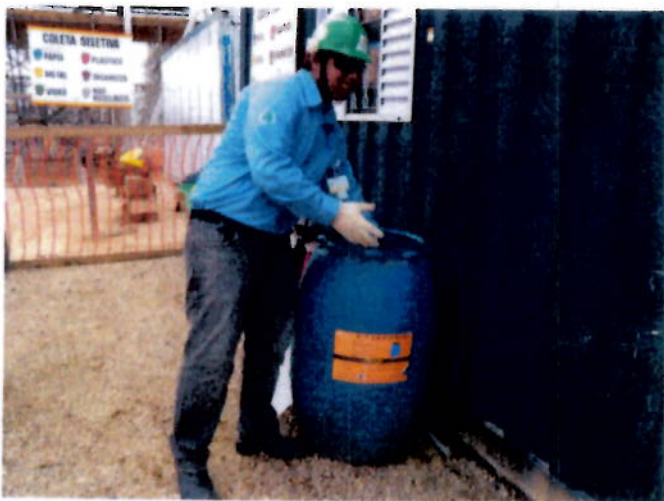
Foto 05 – Inspetor ambiental iniciando a contenção, pegando materiais necessários do kit ambiental .

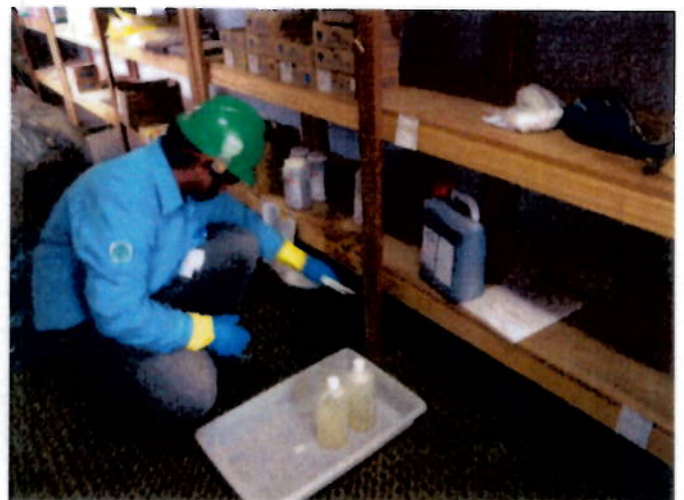
Foto 06 – Inspetor ambiental iniciando o a contenção, kit ambiental proximo da área estava completo completo.
