PROJETO DE MONITORAMENTO AMBIENTAL DAS FORMAÇÕES
CARBONÁTICAS PRÓXIMAS AOS CORREDORES DE LINHAS
FLEXÍVEIS DA P-63,
CAMPO DE PAPA-TERRA, BACIA DE CAMPOS- CAMPANHA 2
RT AMA 016/2014
Relatório Parcial
CENPES/PDEDS/AMA
Novembro de 2014

**PROJETO DE MONITORAMENTO AMBIENTAL DAS FORMAÇÕES
CARBONÁTICAS PRÓXIMAS AOS CORREDORES DE LINHAS
FELXÍVEIS DA P-63, CAMPO DE PAPA-TERRA, BACIA DE CAMPOS-
CAMPANHA 2**

RT AMA 016/2014

(Relatório Parcial)

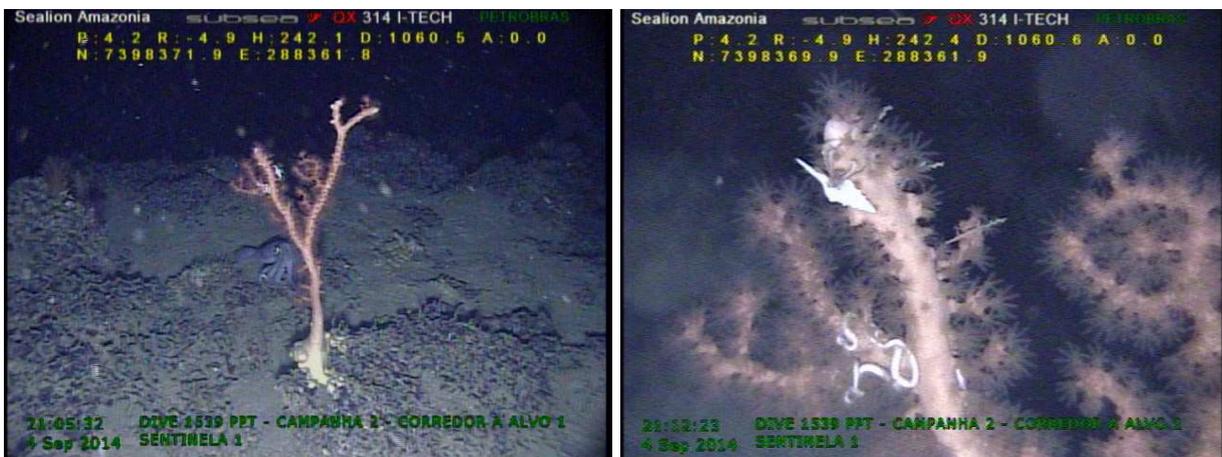
Figura 4. Fotos panorâmica e com zoom do Sentinela 1.

O primeiro sentinela corresponde a uma *Paragorgia* sp. Houve muita suspensão de sedimento pelo cabo do ROV. Foram registradas imagens panorâmicas e com zoom da colônia (Figura 4).

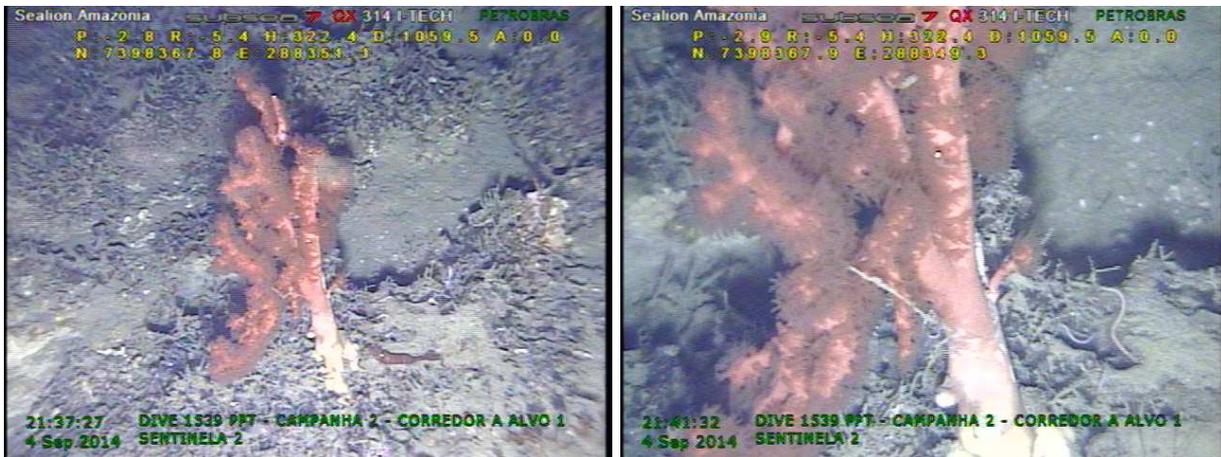
Figura 5. Fotos panorâmica e com zoom do Sentinela 2.

As imagens do Sentinela 2 (*Paragorgia* sp.) foram tomadas com o veículo pousado (Figura 5). Embora o *heading* tenha sido replicado não foi obtido o mesmo perfil da colônia, provavelmente, porque esta está com os pólipos abertos. Houve muita ressuspensão de sedimento por ação do cabo.

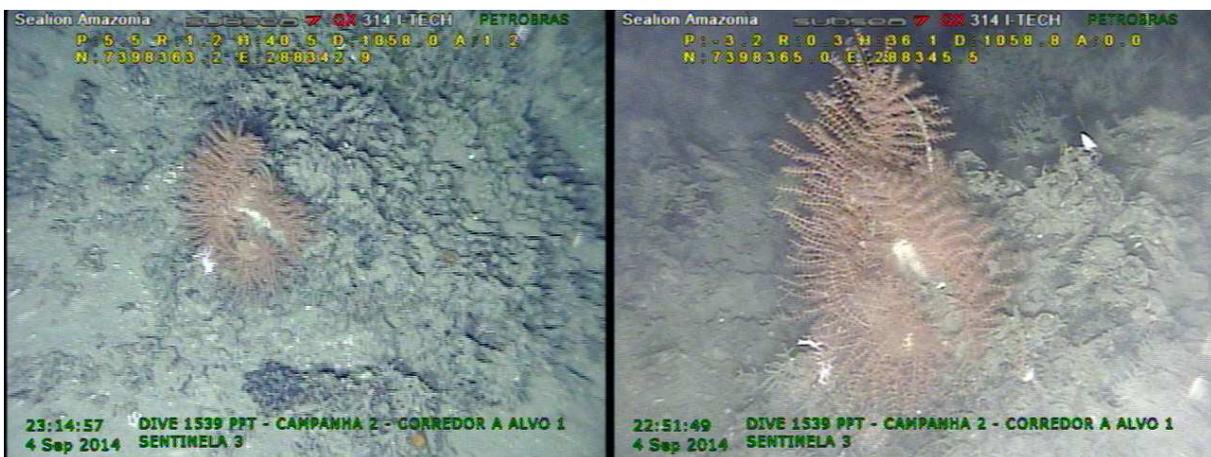
Figura 6. Fotos panorâmica e com zoom do Sentinela 3.

O Sentinela 3 corresponde a um octocoral (Figura 6). As imagens foram comprometidas pela ressuspensão de sedimento provocada pelo posicionamento do veículo e manobras do cabo.

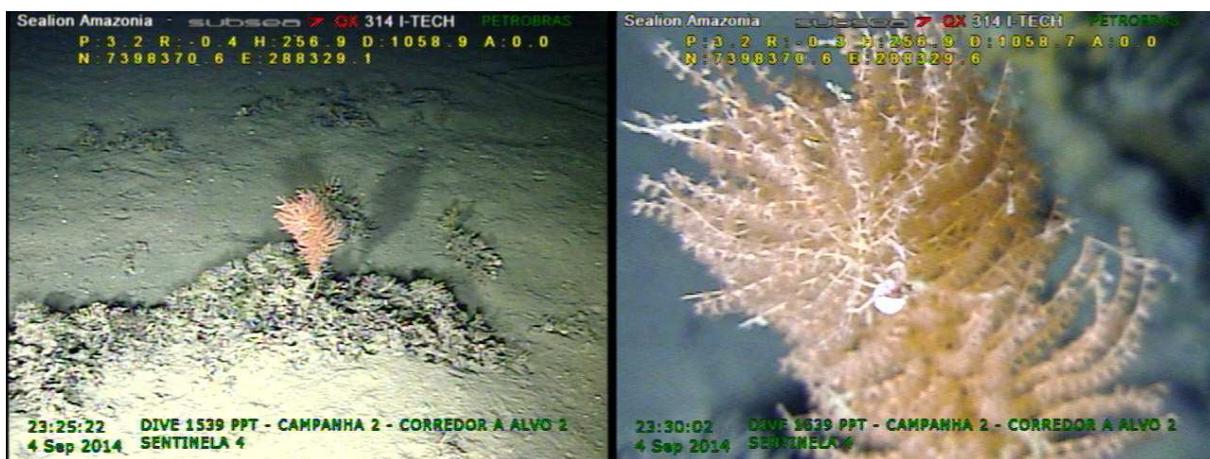
Figura 7. Fotos panorâmica e com zoom do Sentinela 4.

O Sentinela 4, último do Corredor A, também é um octocoral em banco pontual (Figura 7). Novamente não foram verificadas alterações na colônia nem no entorno.

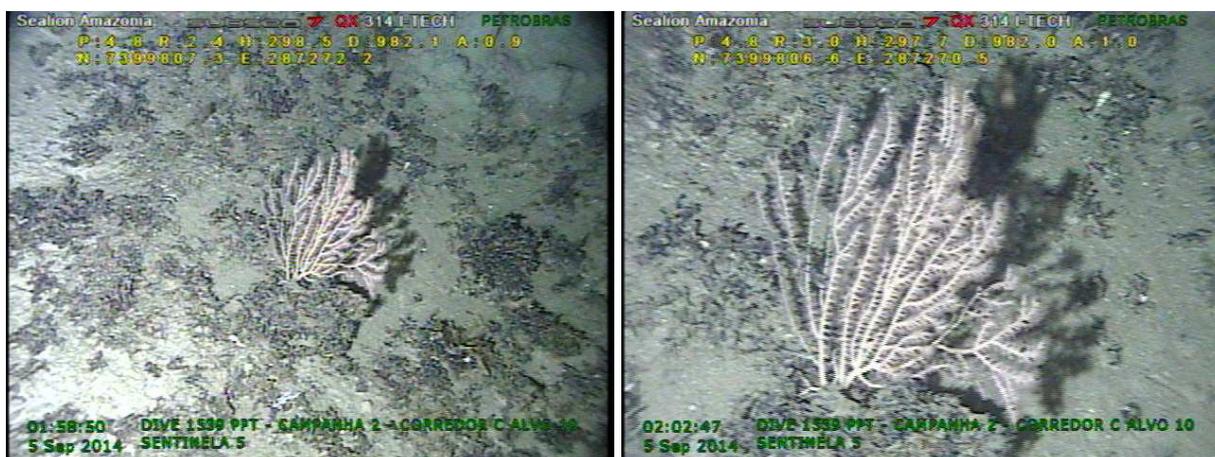
Figura 9. Fotos panorâmica e com zoom do Sentinela 5.

O Sentinela 5 corresponde a um octocoral não identificado, e as imagens foram obtidas em vôo, por não ter sido achado um lugar livre para pousar (Figura 9).

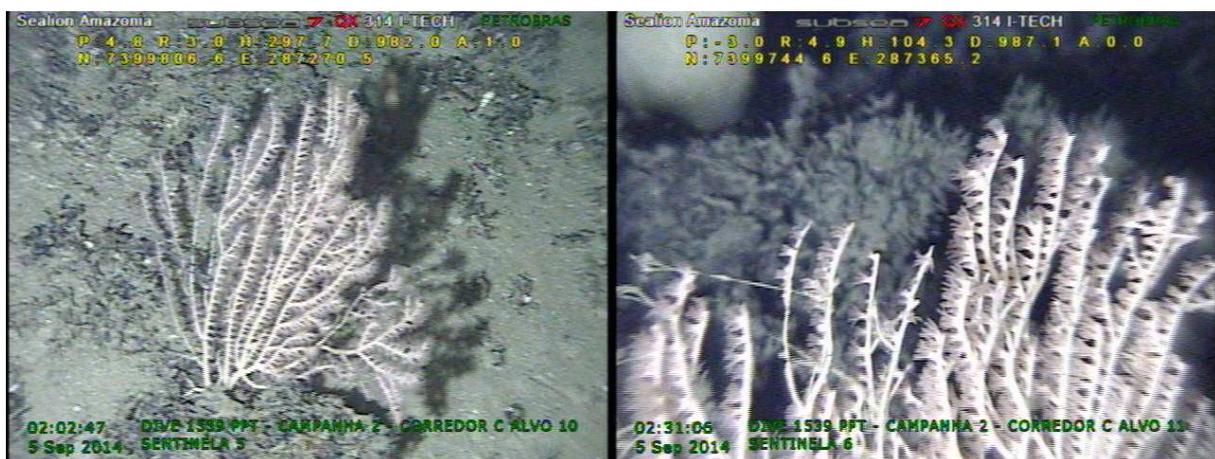
Figura 10. Fotos panorâmica e com zoom do Sentinela 6.

O Sentinela 6 é um octocoral da família Isididae (Figura 10). As imagens foram feitas com o veículo em voo. Houve alteração do *heading* para obtenção de melhor ângulo. Colônia com pólipos abertos.

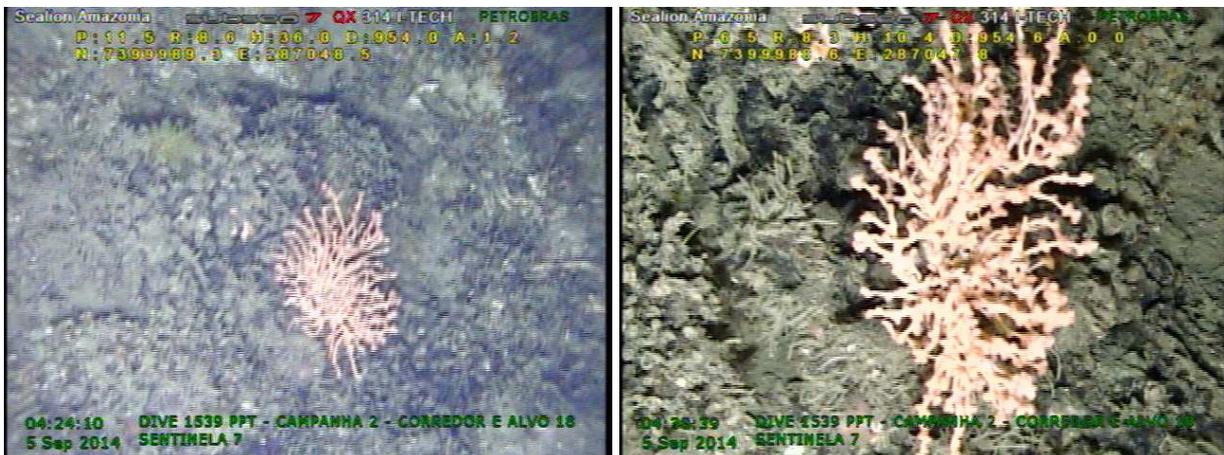
Figura 12. Fotos panorâmica e com zoom do Sentinela 7.

O Sentinela 7 corresponde a um octocoral com os pólipos fechados (Figura 12). Houve suspensão de sedimento, dificultando a obtenção de imagens, que foram obtidas, por sua vez, como o ROV em voo.

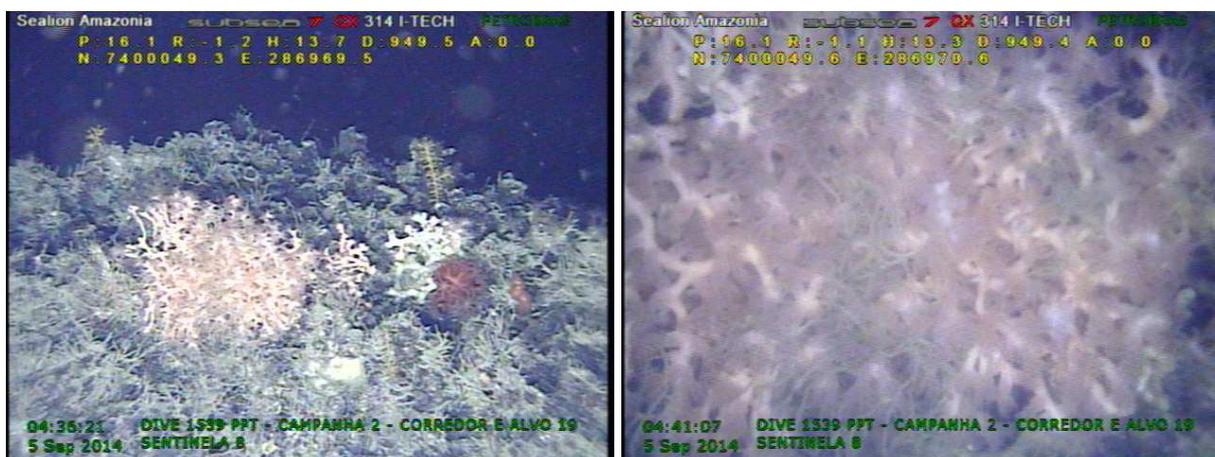
Figura 13. Fotos panorâmica e com zoom do Sentinela 8.

O Sentinela 8 corresponde a um octocoral (Figura 13). As imagens foram obtidas com ROV pousado.

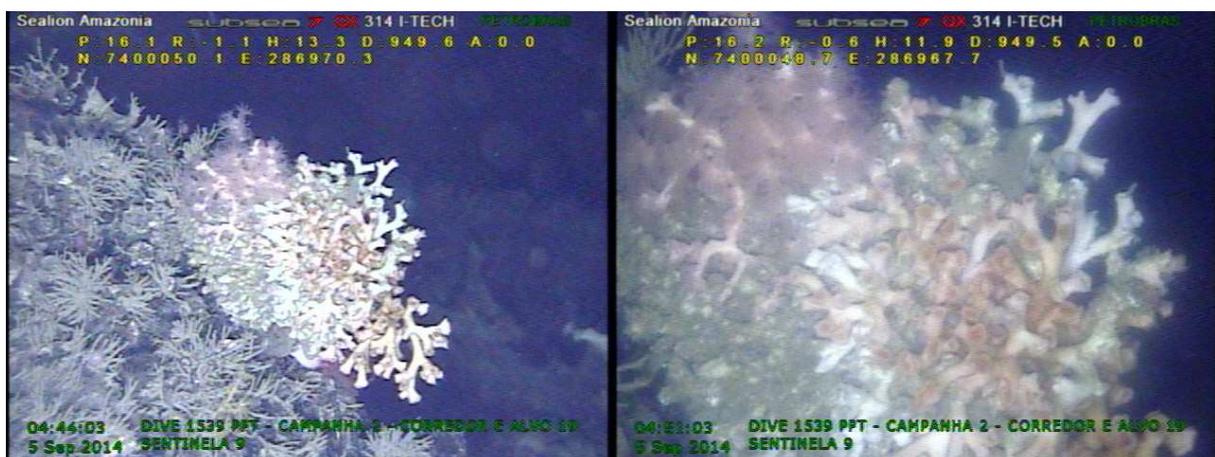
Figura 14. Fotos panorâmica e com zoom do Sentinela 9.

Em algumas partes vivas da colônia do Sentinela 9, os pólipos não estavam estendidos (Figura 14). A direita, e no extremo esquerdo há aparentemente mais deposição de sedimento, mas na campanha anterior essa maior deposição já havia sido identificada.

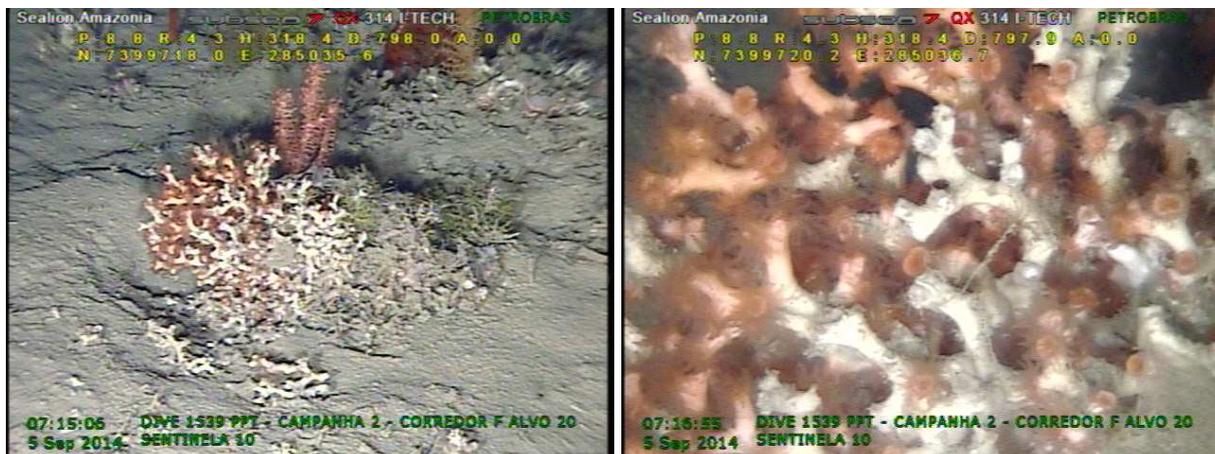
Figura 16. Fotos panorâmica e com zoom do Sentinela 10.

O Sentinela 10 é uma colônia de Scleractinia (*Solenosmilia variabilis*) (Figura 16).

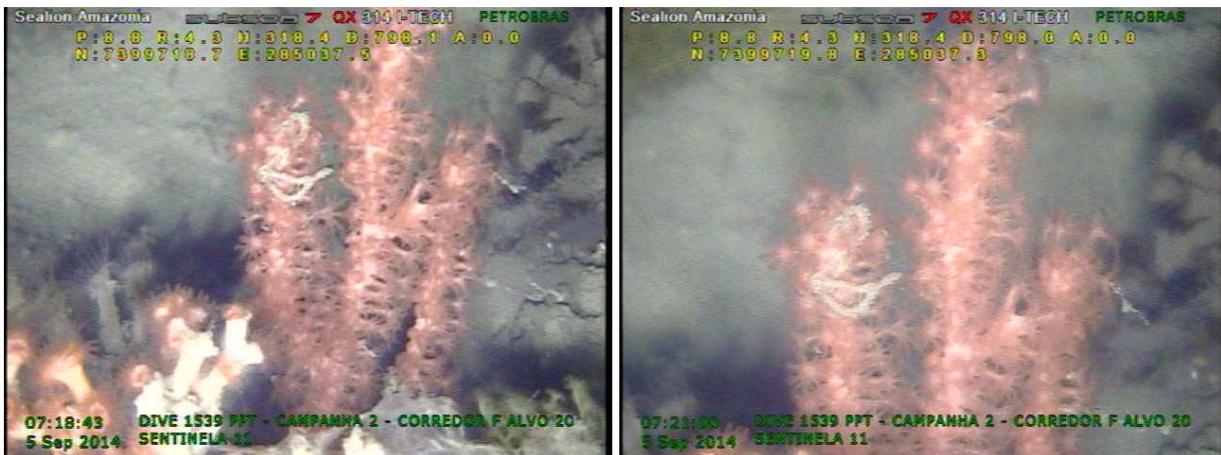
Figura 17. Fotos panorâmica e com zoom do Sentinela 11.

O Sentinela 11 corresponde a uma *Paragorgia* sp. fotografada com os pólipos estendidos (Figura 17).

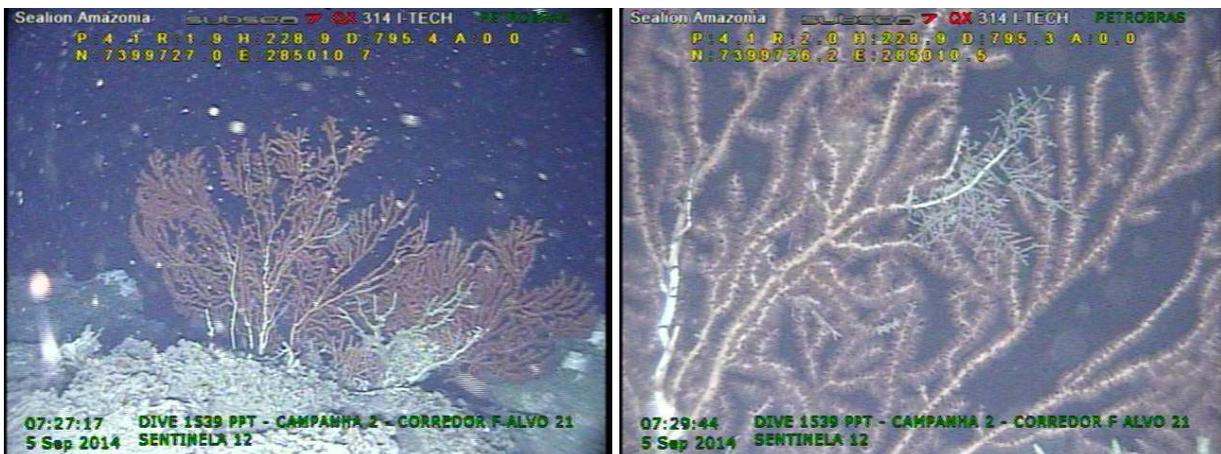
Figura 18. Fotos panorâmica e com zoom do Sentinela 12.

O Sentinela 12 (Isididae) estava com os pólipos bem estendidos quando fotografado (Figura 18). Possui uma pequena porção esbranquiçada no meio da colônia. Na base, à direita, há cracas pedunculadas, e excesso de muco ou matéria orgânica.

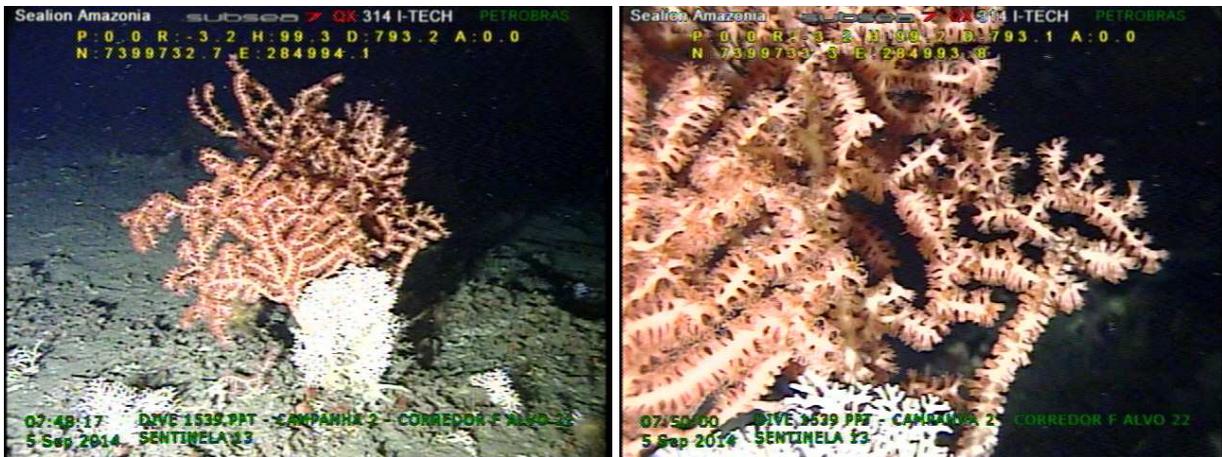
Figura 19. Fotos panorâmica e com zoom do Sentinela 13.

O Sentinela 13 (*Isididae* ?), não apresenta alterações, e estava, no momento da fotografia, com os pólipos estendidos (Figura 19). As colônias de *Errina* nas proximidades, também estão com aspecto bom.

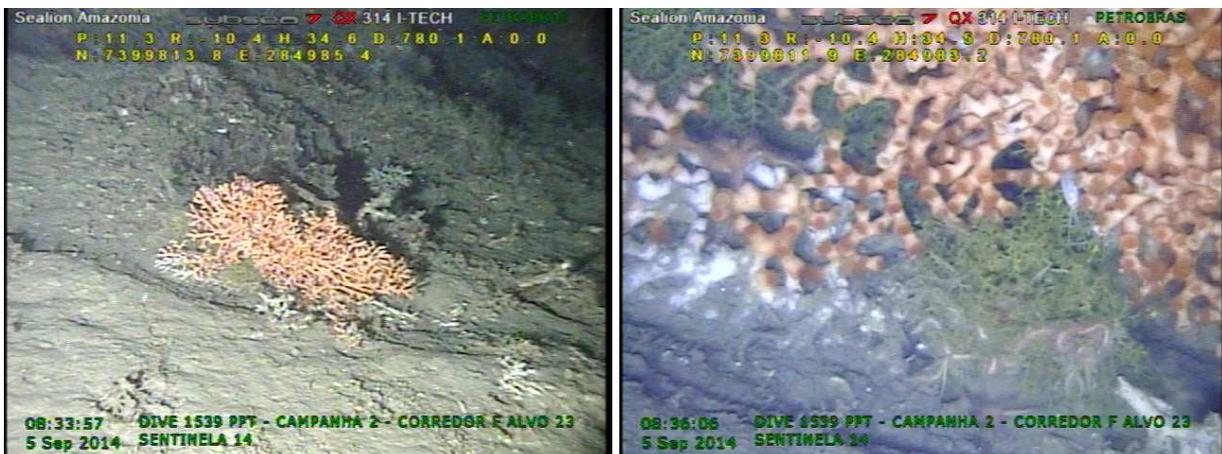
Figura 20. Fotos panorâmica e com zoom do Sentinela 14.

O Sentinela 14 provavelmente é uma colônia de *Lophelia pertusa*?, com os pólipos retraídos (Figura 20).

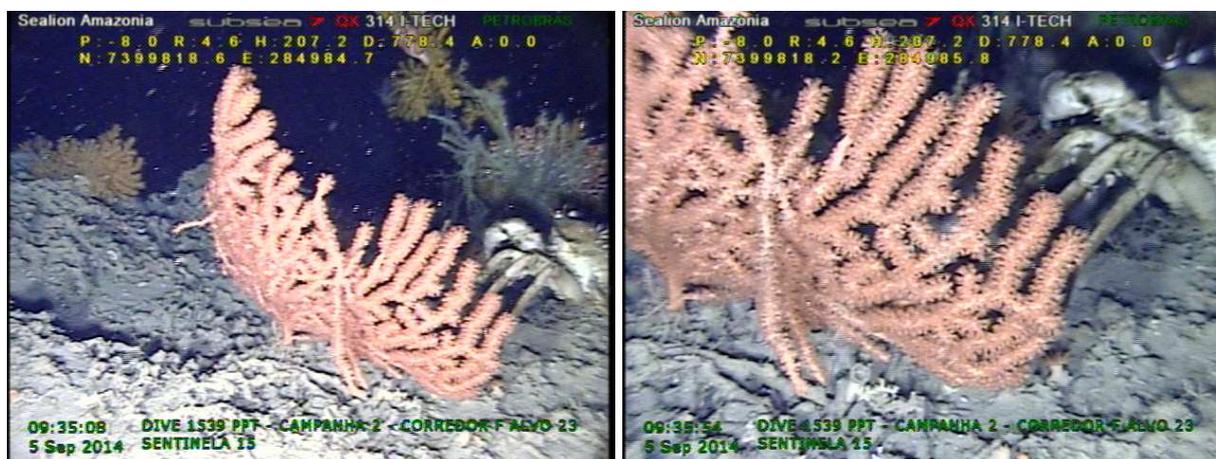
Figura 21. Fotos panorâmica e com zoom do Sentinela 15.

O Sentinela 15 corresponde a um octocoral do gênero *Paragorgia* sp. com os pólipos estendidos (Figura 21). Para melhor avaliação da colônia foi alterado o *heading*. Há uma ramificação quebrada da colônia, mas com os pólipos estendidos. As imagens de close foram do extremo direito. *Chaceon* com cracas pedunculadas.
