| PLANO DE EMERGÊNCIA INDIVIDUAL - PEI | | | | | |
| TERMINAL NORTE CAPIXABA - TNC | | | | | |

| TÍTULO: | ROTAS DE EQUIPAMENTOS DE COMBATE A EMERGÊNCIAS | | | | |

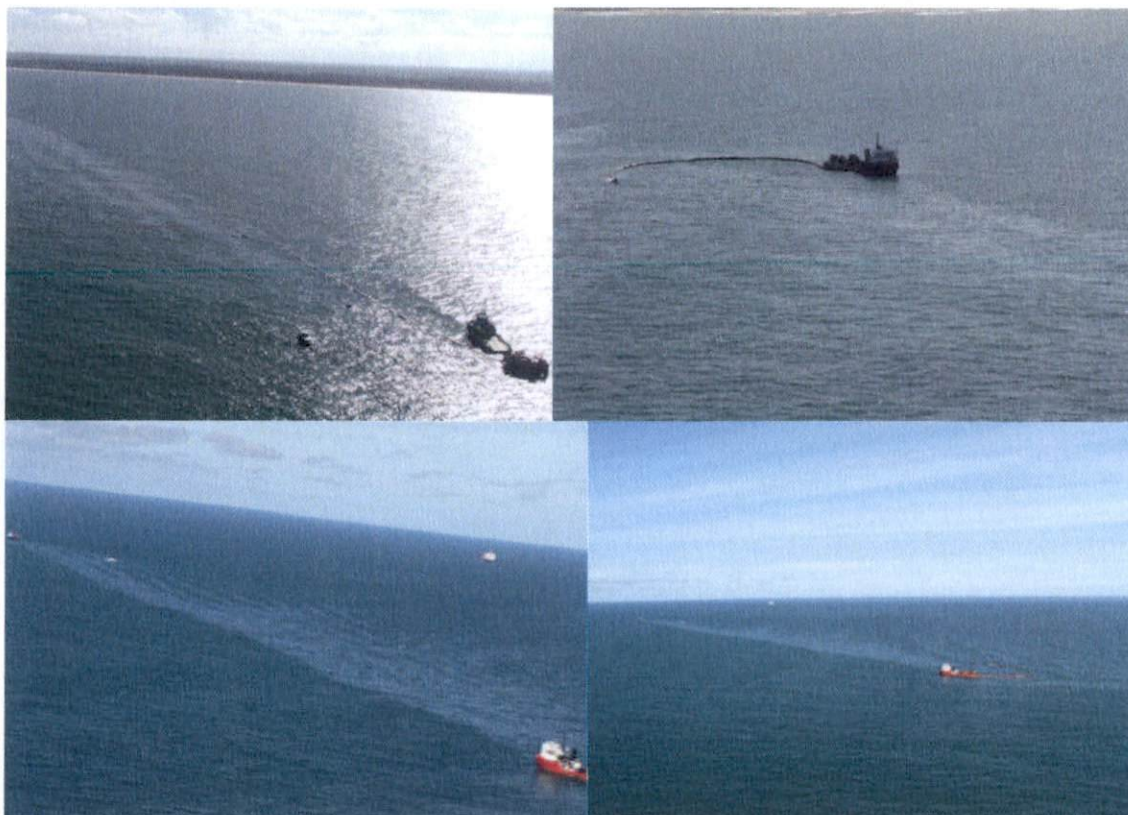
Figura 1 - Ações de cerco à mancha

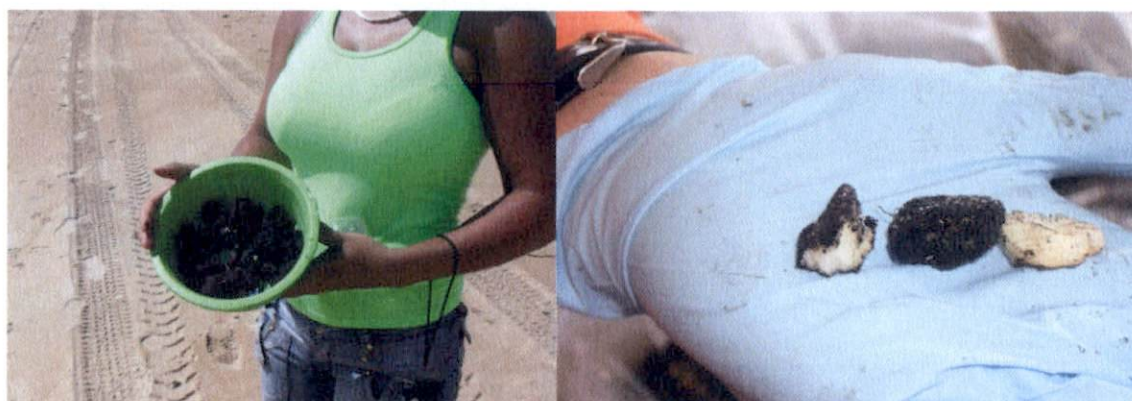
Figura 2 - Flocos de barreiras absorventes recolhidos na praia

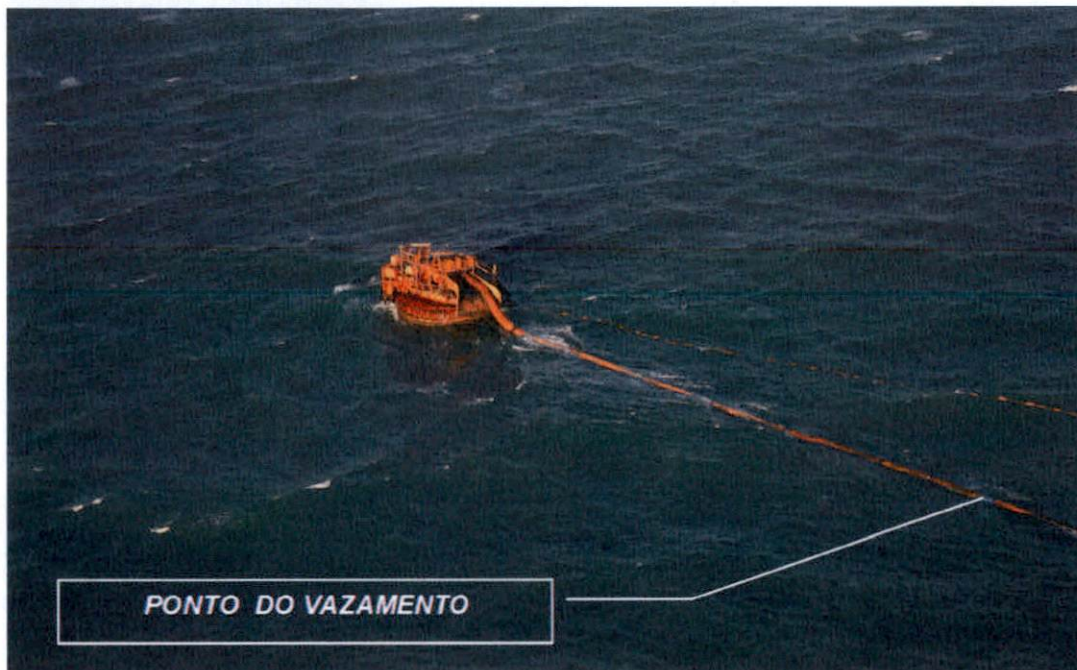
EVENTO: Vazamento de petróleo em um dos mangotes da linha de mangote flutuante, que interliga a monobóia ao Navio.

Figura 1 - PONTO DO VAZAMENTO (23/11/2009)

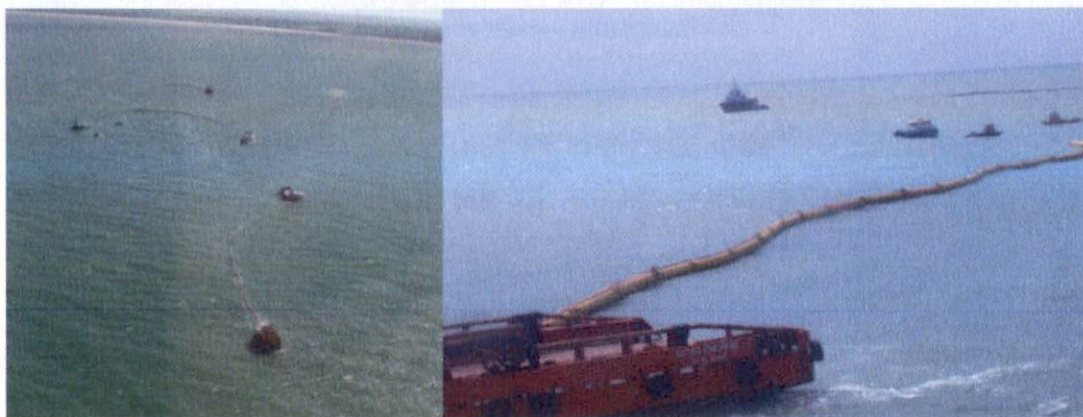
Figura 2 - CONTENÇÃO (23/11/2009)

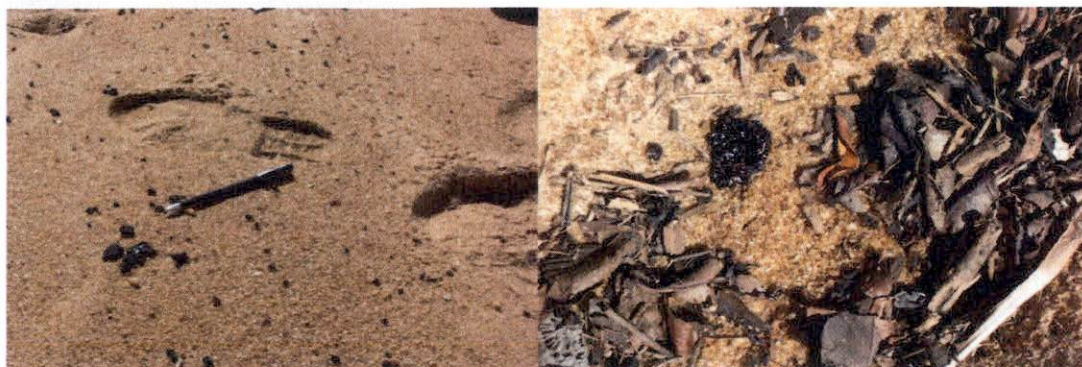
Figura 3 - MANCHA AGLUTINADA (24/11/2009)

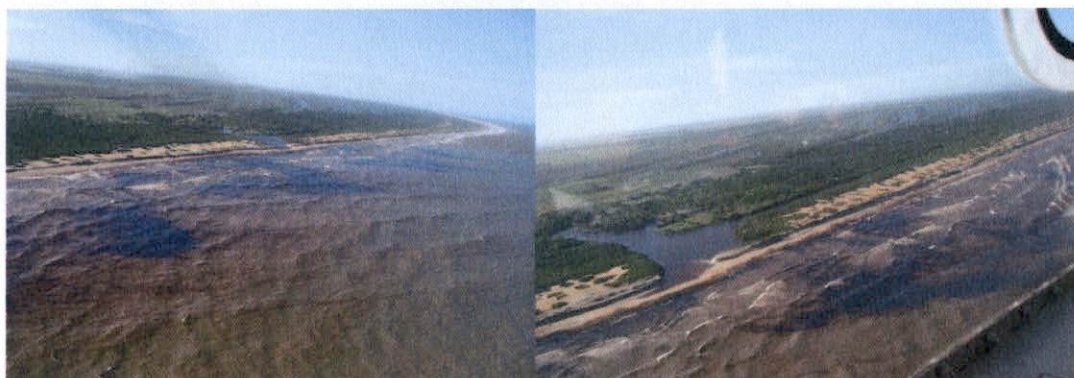
Figura 4 - DETECÇÃO DE ÓLEO NA PRAIA (24/11/2009)

Embora parte do óleo vazado tenha tocado a costa, em função de uma abrupta mudança nas condições meteoceanográficas (entrada de vento nordeste de 25 nós), é de entendimento dessa equipe de análise crítica que o Plano de Emergência Individual do TNC teve um desempenho satisfatório durante a presente ocorrência, não tendo sido detectados danos aos ambientes atingidos.

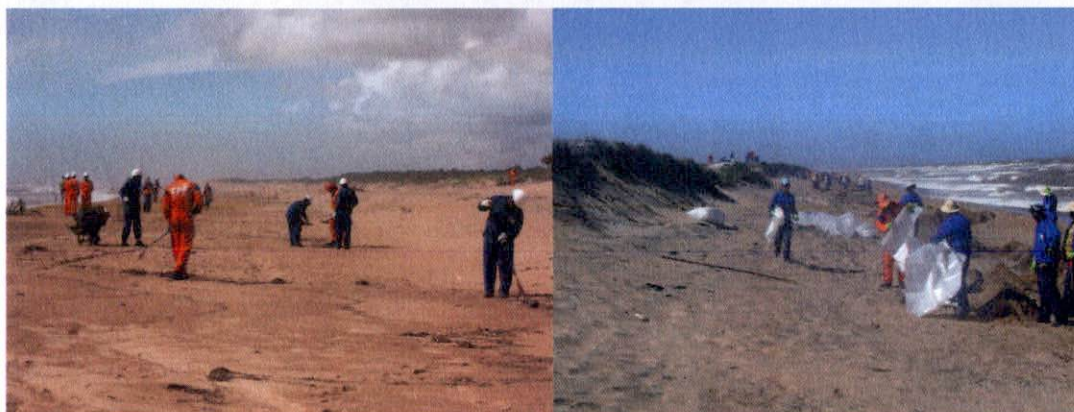
Figura 5 - LIMPEZA DA PRAIA (Funcionários do TNC em conjunto com comunidade)

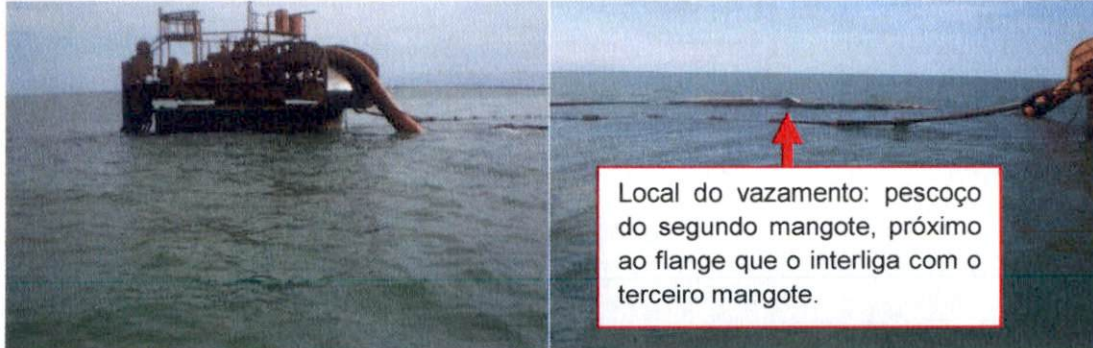
EVENTO: Pequeno vazamento de petróleo no segundo mangote da linha de carregamento de Navio.

Figura 1 - PONTO DO VAZAMENTO (05/10/2009)

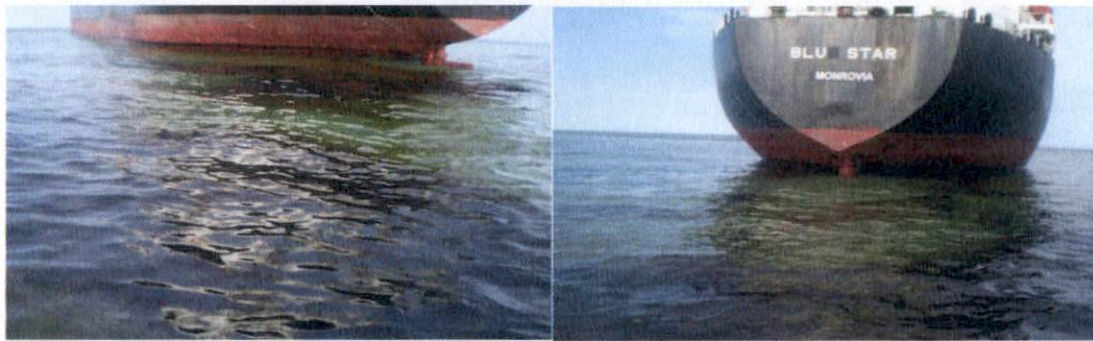
Figura 2 - MANCHA DE ÓLEO NO MAR (05/10/2009)

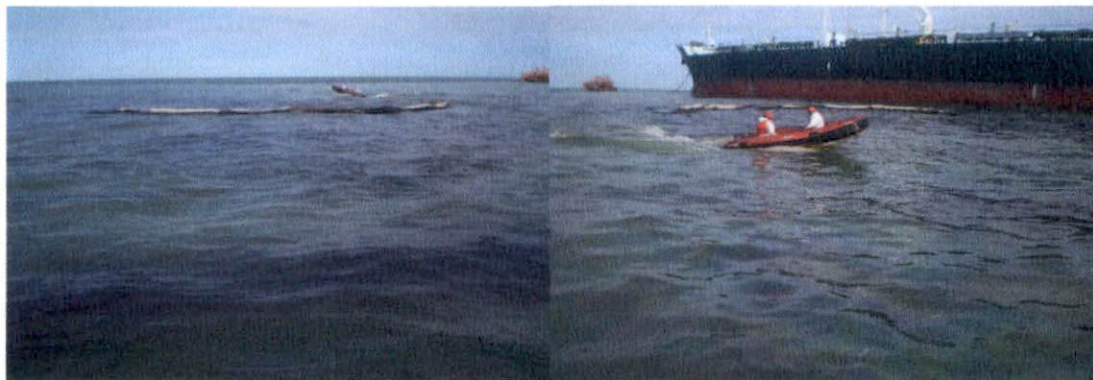
Figura 3 - CONTENÇÃO (Barreiras absorventes) (05/10/2009)

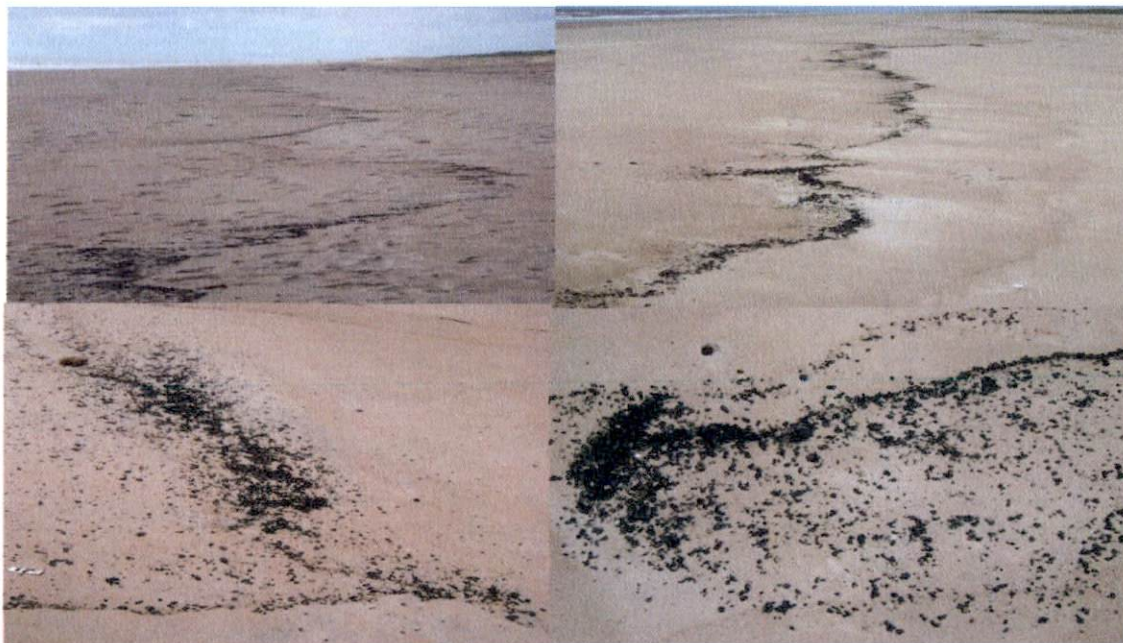
Figura 4 - DETECÇÃO DE ÓLEO NA PRAIA (06/10/2009)

Embora as ações de contenção não tenham evitado que parte do óleo vazado tocasse a costa, é de entendimento dessa equipe de análise crítica que o Plano de Emergência Individual do TNC teve um desempenho satisfatório durante a presente ocorrência, não tendo sido detectados danos aos ambientes atingidos.

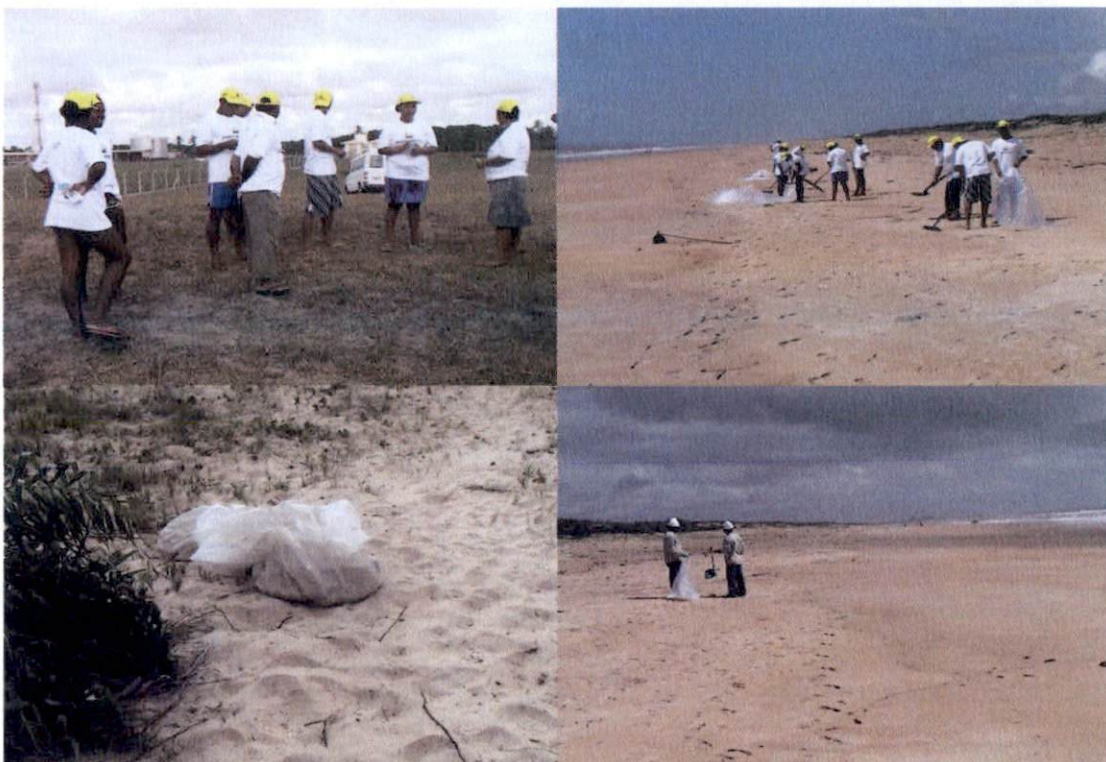
Figura 5 - LIMPEZA DA PRAIA (Funcionários do TNC em conjunto com a comunidade)

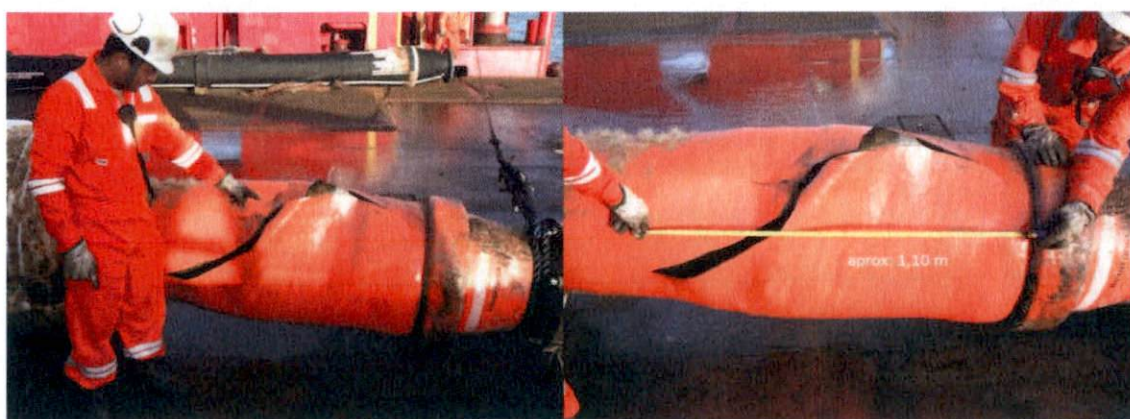
EVENTO: Vazamento de aproximadamente 35 litros de petróleo leve na linha norte da lanterna chinesa da monoboia SBM-02. Vazamento este que resultou na chegada de óleo na praia de Barra Nova.

Figura 1 - Mangote Avariado

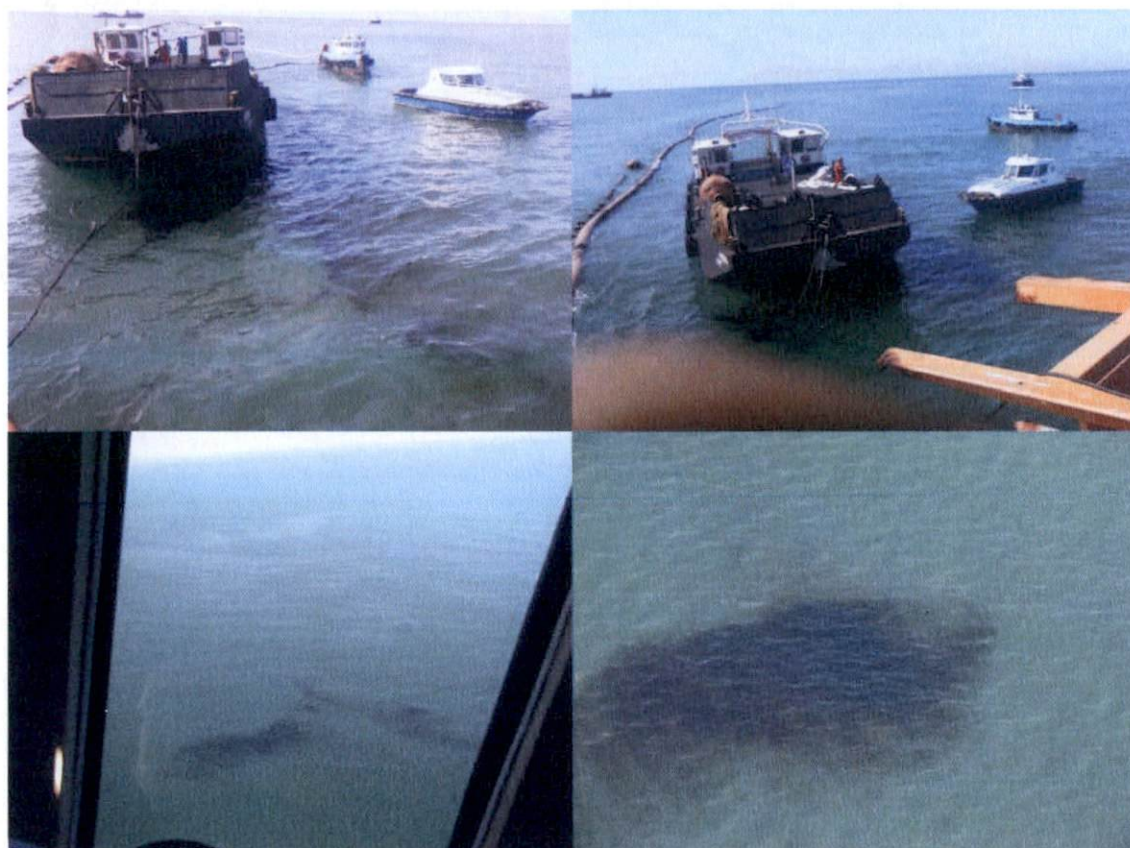
Figura 2 - Mancha de óleo no mar

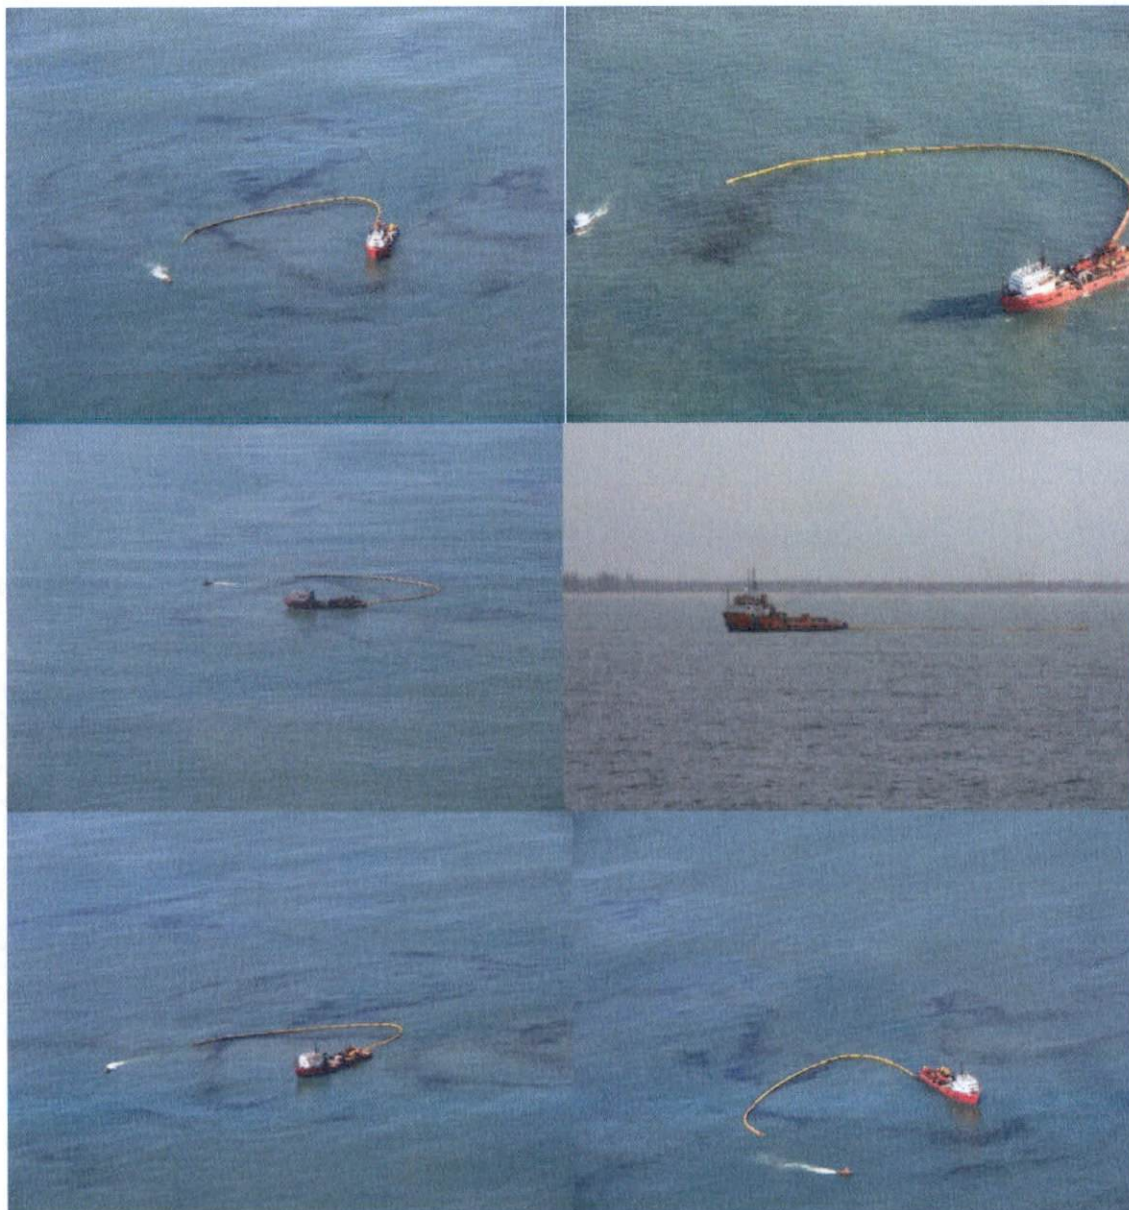
Figura 3 - Ações de cerco à mancha - Fotos aéreas

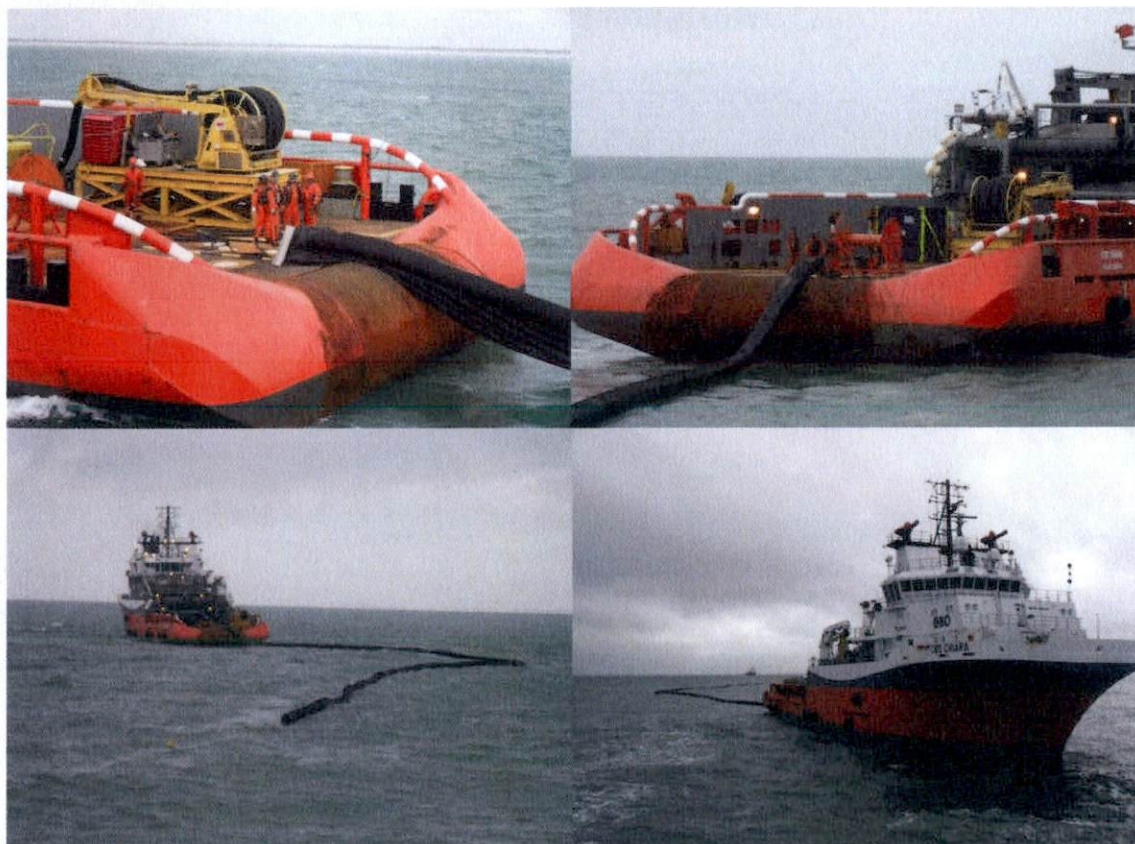
Figura 4 - Ações de cerco à mancha

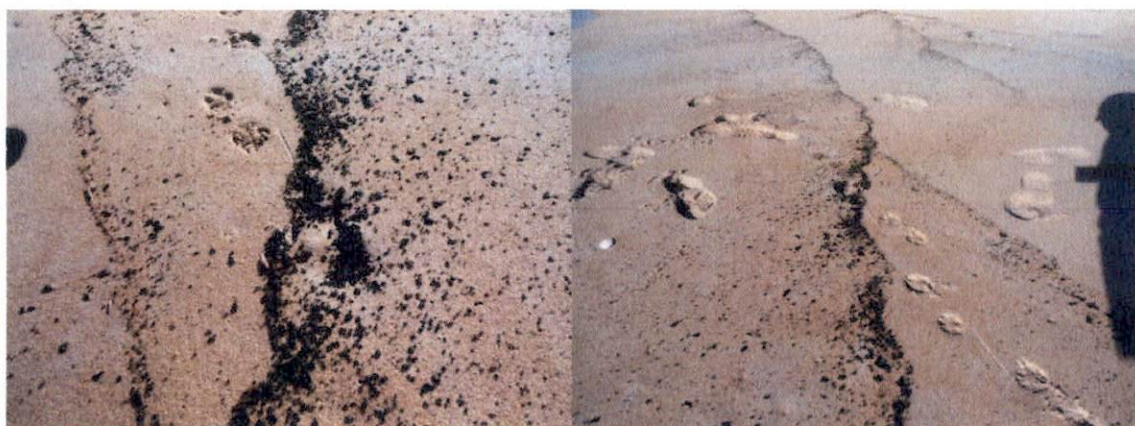
Figura 5 - Óleo na praia

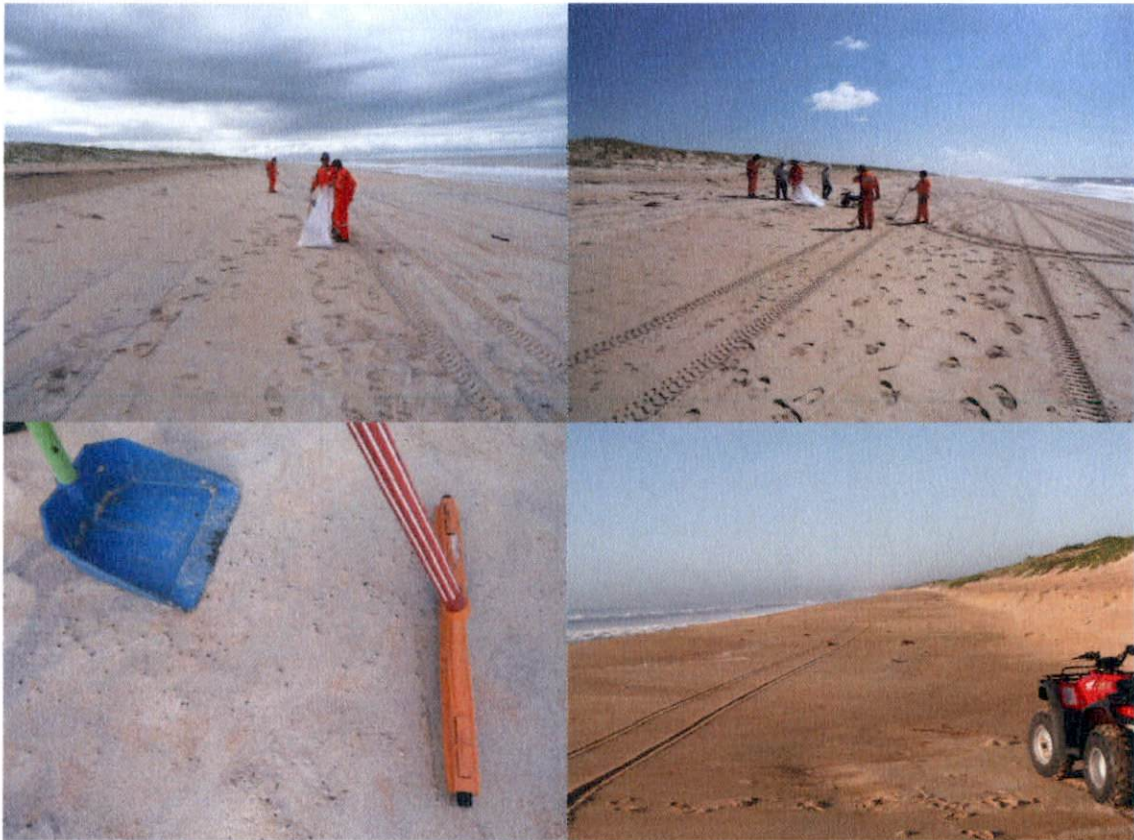
Figura 6 - Ações de limpeza da praia

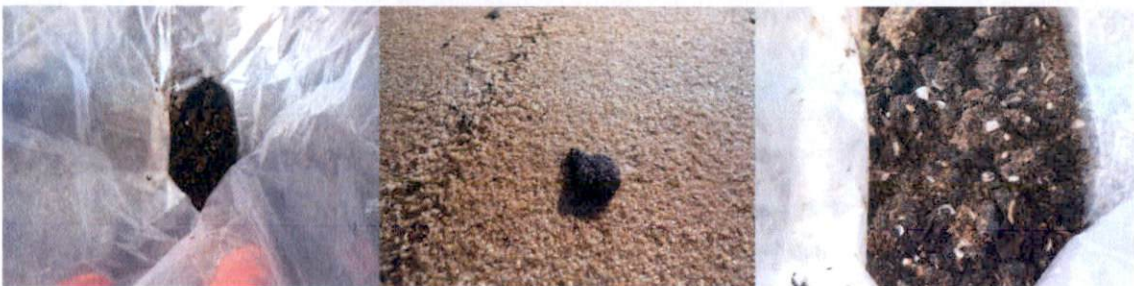
Figura 7 - Resíduos recolhidos na praia
