RELATÓRIO TÉCNICO

Atividades de coleta de água e determinação da profundidade da linha piezométrica de 41 (quarenta e um) poços tubulares profundos previamente selecionados pelo Programa de Cadastramento de Fontes Hídricas Subterrâneas, item 26 do PBA do PISF.

Período: 13 a 30 de janeiro de 2014.

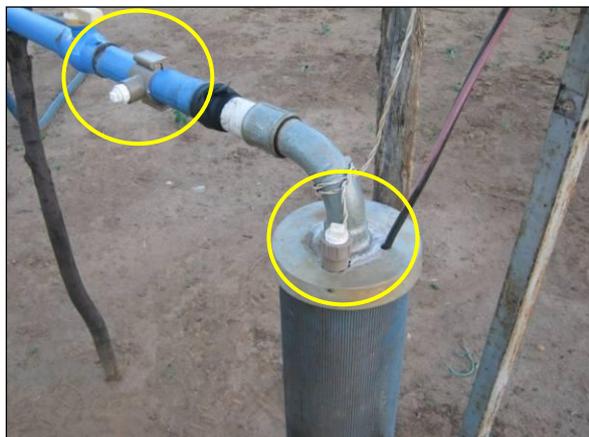
Foto 1. Instalação do tubo guia e adaptação para torneira no Poço nº 4 no município de Cabrobó - PE.

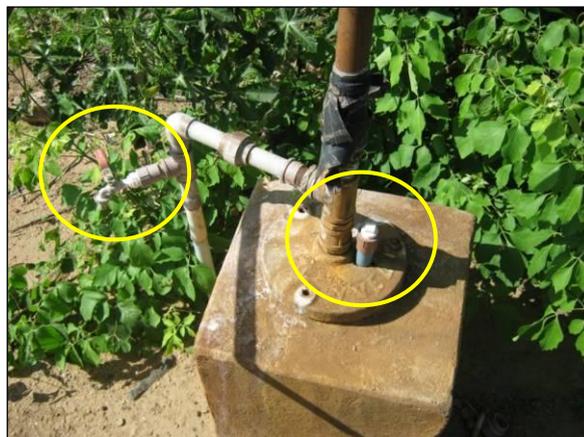
Foto 2. Torneira e tubo guia instalados no Poço nº 49 no município de Sertânia - PE.

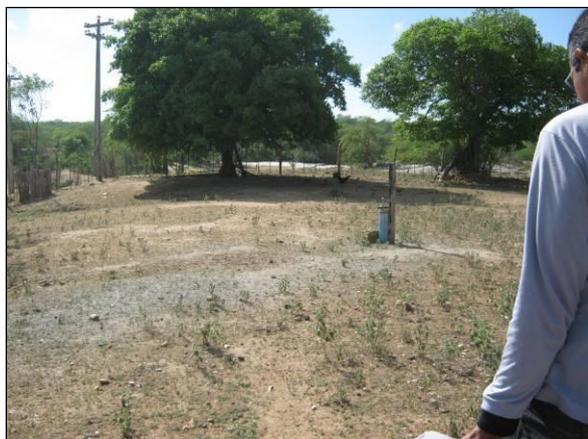
Poço 41 A:

Poço sem sistema de bombeamento de água. Segundo informações do proprietário, os equipamentos necessários para bombeamento estão sendo providenciados. No entanto, ainda não há uma data específica para a instalação do referido sistema.

Não foi possível coletar amostras de água para análise, apenas mensuração da profundidade do nível estático da água no poço.

Foto 13. Vista do Poço sem o sistema de bombeamento.

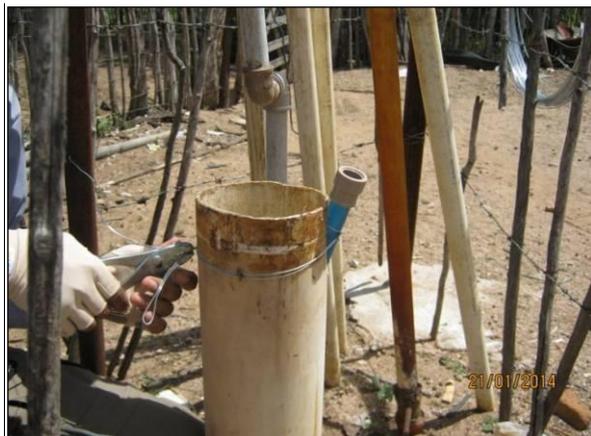
Poço 48:

O poço se encontrava desativado devido ao sistema de bombeamento (catavento) estar danificado e sem previsão de manutenção ou substituição. Nesse contexto, somente foi realizada a mensuração da profundidade do nível estático da água.

As amostras de água para análise não foram coletadas.

Foto 21. Instalação de tudo guia em poço desativado sem previsão de reativação.

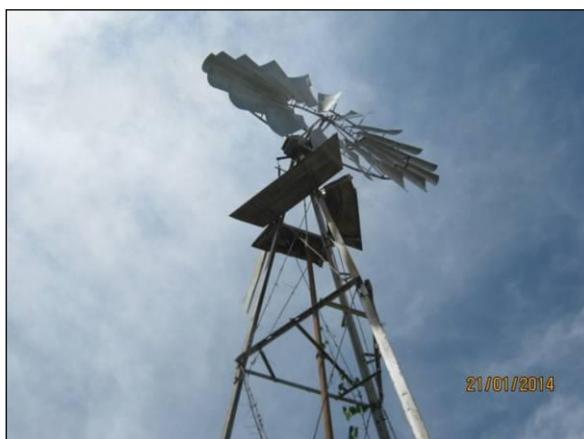
Poço 49:

O poço se encontrava com o sistema de bombeamento (catavento) danificado e sem previsão de manutenção ou substituição.

Não foi possível coletar amostras de água para análise, apenas mensuração da profundidade do nível estático da água no poço.

Foto 24. Catavento danificado.

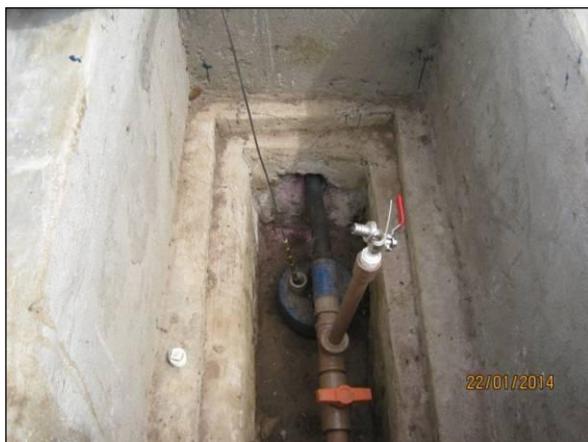
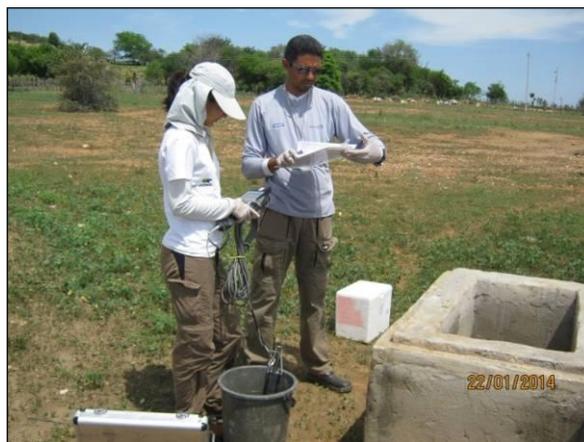
Poço 51:

Poço com boas condições de monitoramento e coleta de amostras. Observou-se vazamento de óleo do compressor na água bombeada.

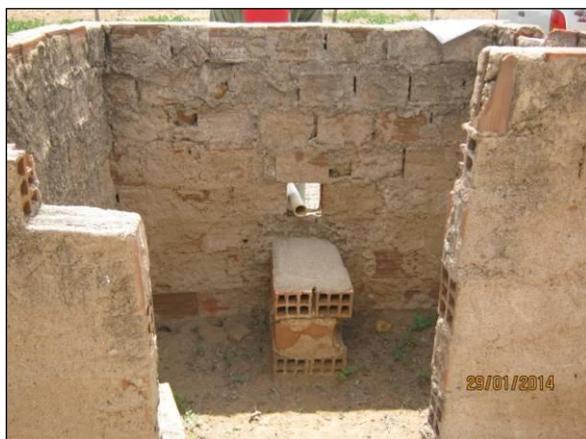
Poço 03:

O poço se encontra sem o sistema de bombeamento de água. Segundo funcionários da fazenda será realizada a instalação da bomba, porém não há previsão para início dos trabalhos. Nesse contexto não foram coletadas amostras de água para análise, apenas a mensuração da profundidade do nível estático da água.

Foto 34. Vista do poço sem o sistema de bombeamento.

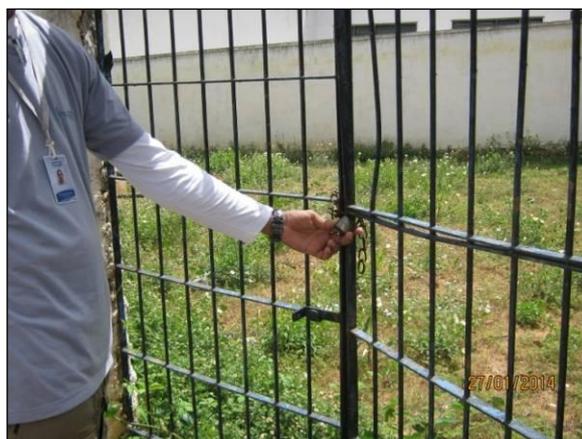
Foto 46. Portão de acesso trancado.
