**ESTUDO DE IMPACTO AMBIENTAL DAS OBRAS
DE ADEQUAÇÃO DE CAPACIDADE DA BR-101/AL/SE/BA**

VOLUME 2

**TOMO I-B
DIAGNÓSTICO MEIO FÍSICO**

JANEIRO DE 2007

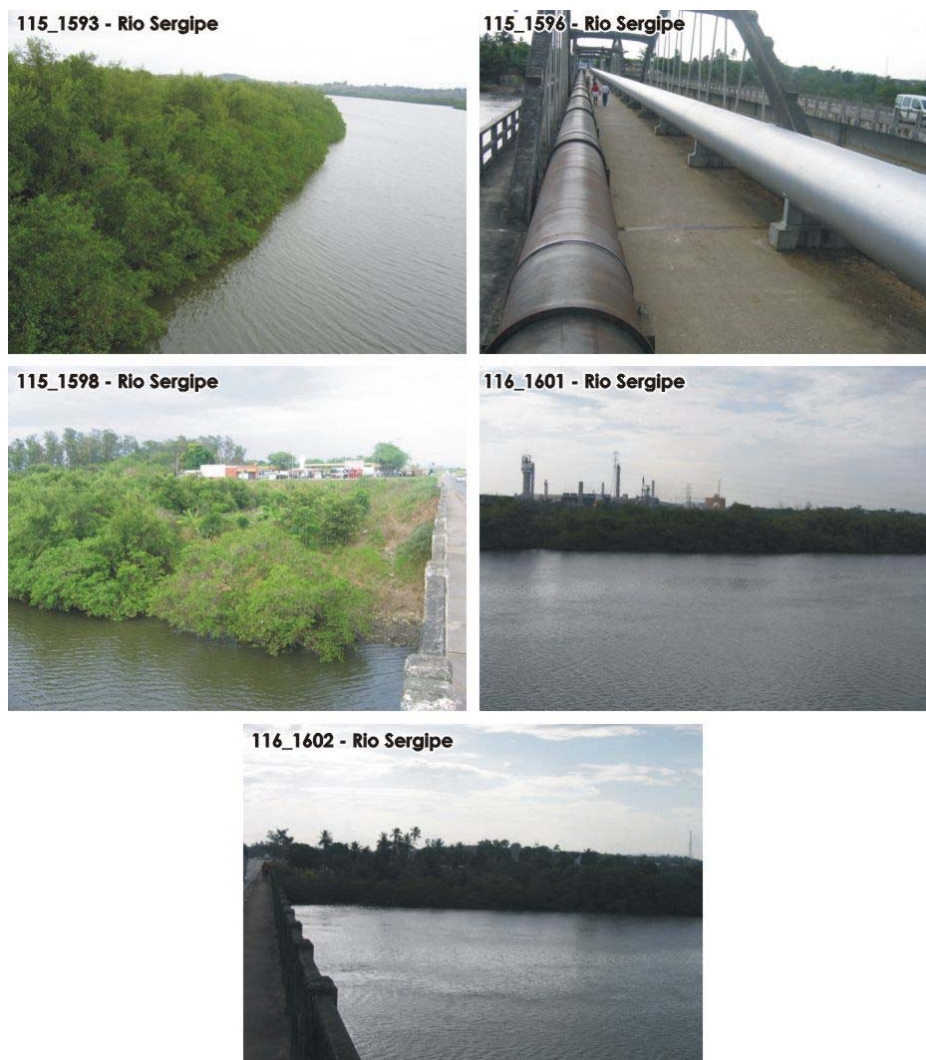
FIGURA 1.114 - IMEDIAÇÕES DO PONTO 22, RIO SERGIPE

As possíveis fontes de poluição são eventuais vazamentos de combustíveis dos postos de gasolina e dutos, além do descarte de efluentes da refinaria de petróleo.

Foto 115_1593: Jusante (lado esquerdo da rodovia), margem esquerda, vista da ponte. Foto 115_1598: Ponte vista no sentido Maceió-Aracaju. Foto 115_1598: Montante (lado direito da rodovia), margem esquerda, vista sobre a ponte. Foto 116_1601: Refinaria próxima à margem direita (montante). Foto 116_1602: Margem direita à montante vista sobre a ponte.

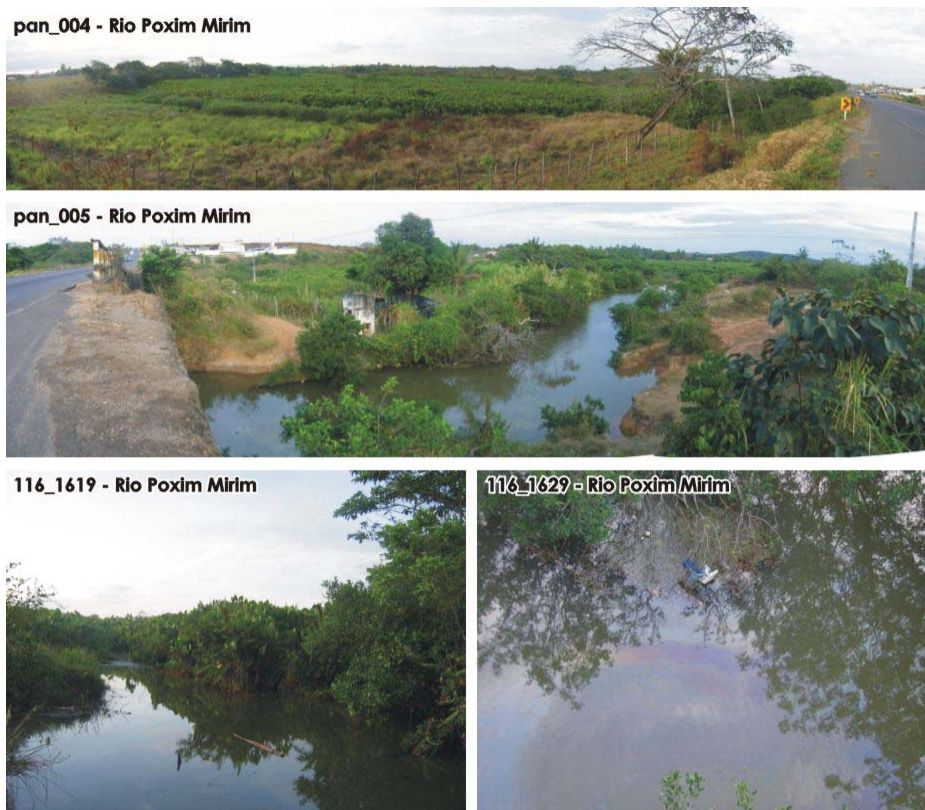
FIGURA 1.116 - IMEDIAÇÕES DO PONTO 24, RIO POXIM MIRIM

Descarte de lixo e esgoto doméstico das propriedades do entorno, eventuais vazamentos do posto de combustíveis, lixo descartado por usuários da rodovia.

Foto pan_004: Jusante (lado direito da rodovia) vista no sentido Salvador-Aracaju. Foto pan_005: Montante (lado esquerdo da rodovia) vista no sentido Salvador-Aracaju. Foto 116_1619: Jusante junto à rodovia. Foto 116_1629: Iridescência de óleo no rio.

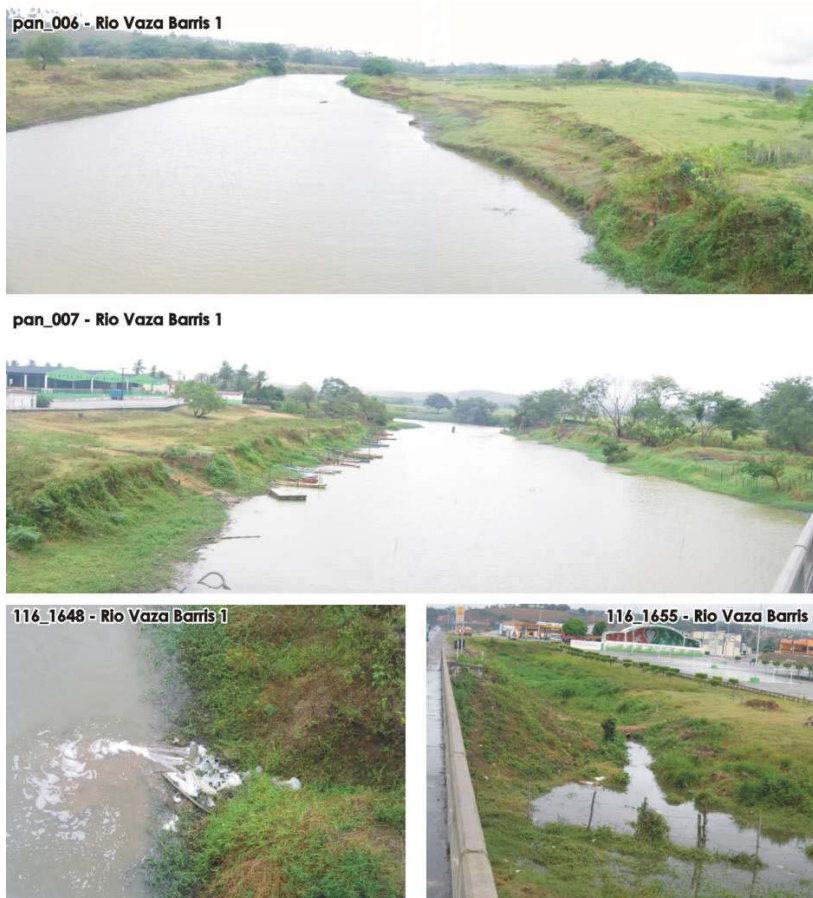
FIGURA 1.120 - IMEDIAÇÕES DO PONTO 28, RIO VAZA-BARRIS 1

Despejo de efluentes domésticos sem tratamento e descarte de lixo provenientes da cidade de Itaporanga, além de possíveis vazamentos de combustíveis do posto.

Foto pan_006 – vista da jusante. Foto pan_007 – vista da montante. Foto 116_1648 – Descarga de esgoto sem tratamento na margem direita à jusante, junto à rodovia. Foto 116_1650 – Descarga de esgoto sem tratamento na margem direita à montante, junto à rodovia.

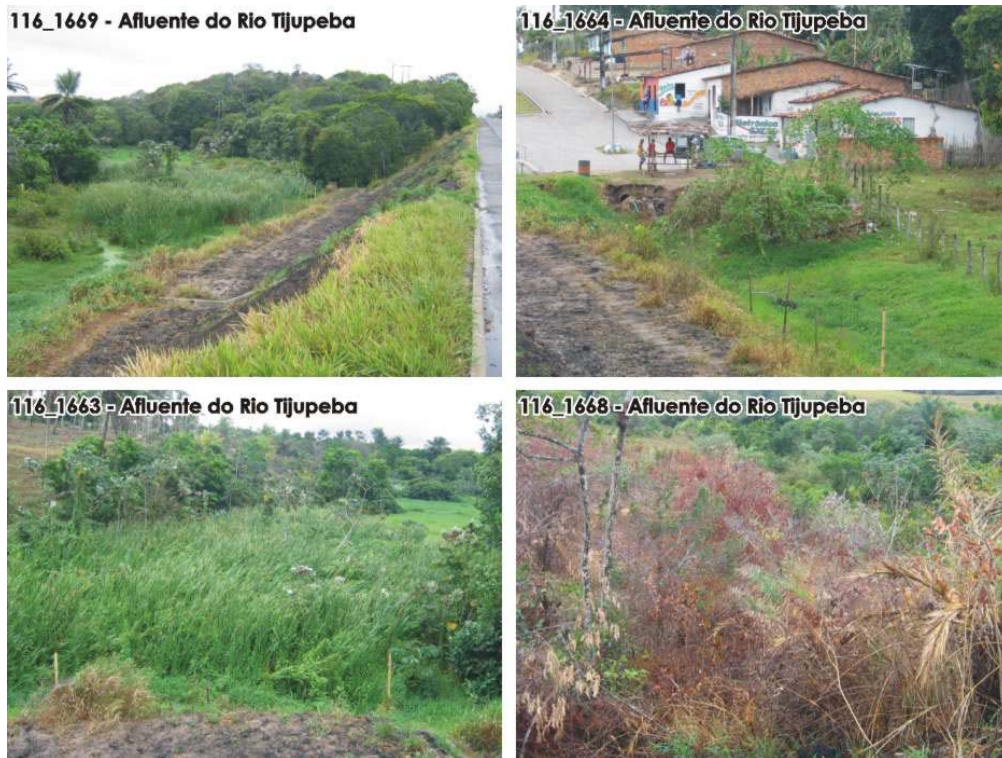
FIGURA 1.123 - IMEDIAÇÕES DO PONTO 30, AFLUENTE DO RIO TIJUPEBA

Foto 116_1669 – Área da nascente do afluente vista da rodovia no sentido Salvador-Aracaju.
Foto 116_1664 – Povoado de Itaporanga d'Ajuda e detalhe do ponto de despejo de esgoto doméstico.
Foto 116_1663 – Área da nascente próximo ao ponto de lançamento do esgoto.
Foto 116_1668 – Mata ciliar da jusante alterada por queimada.

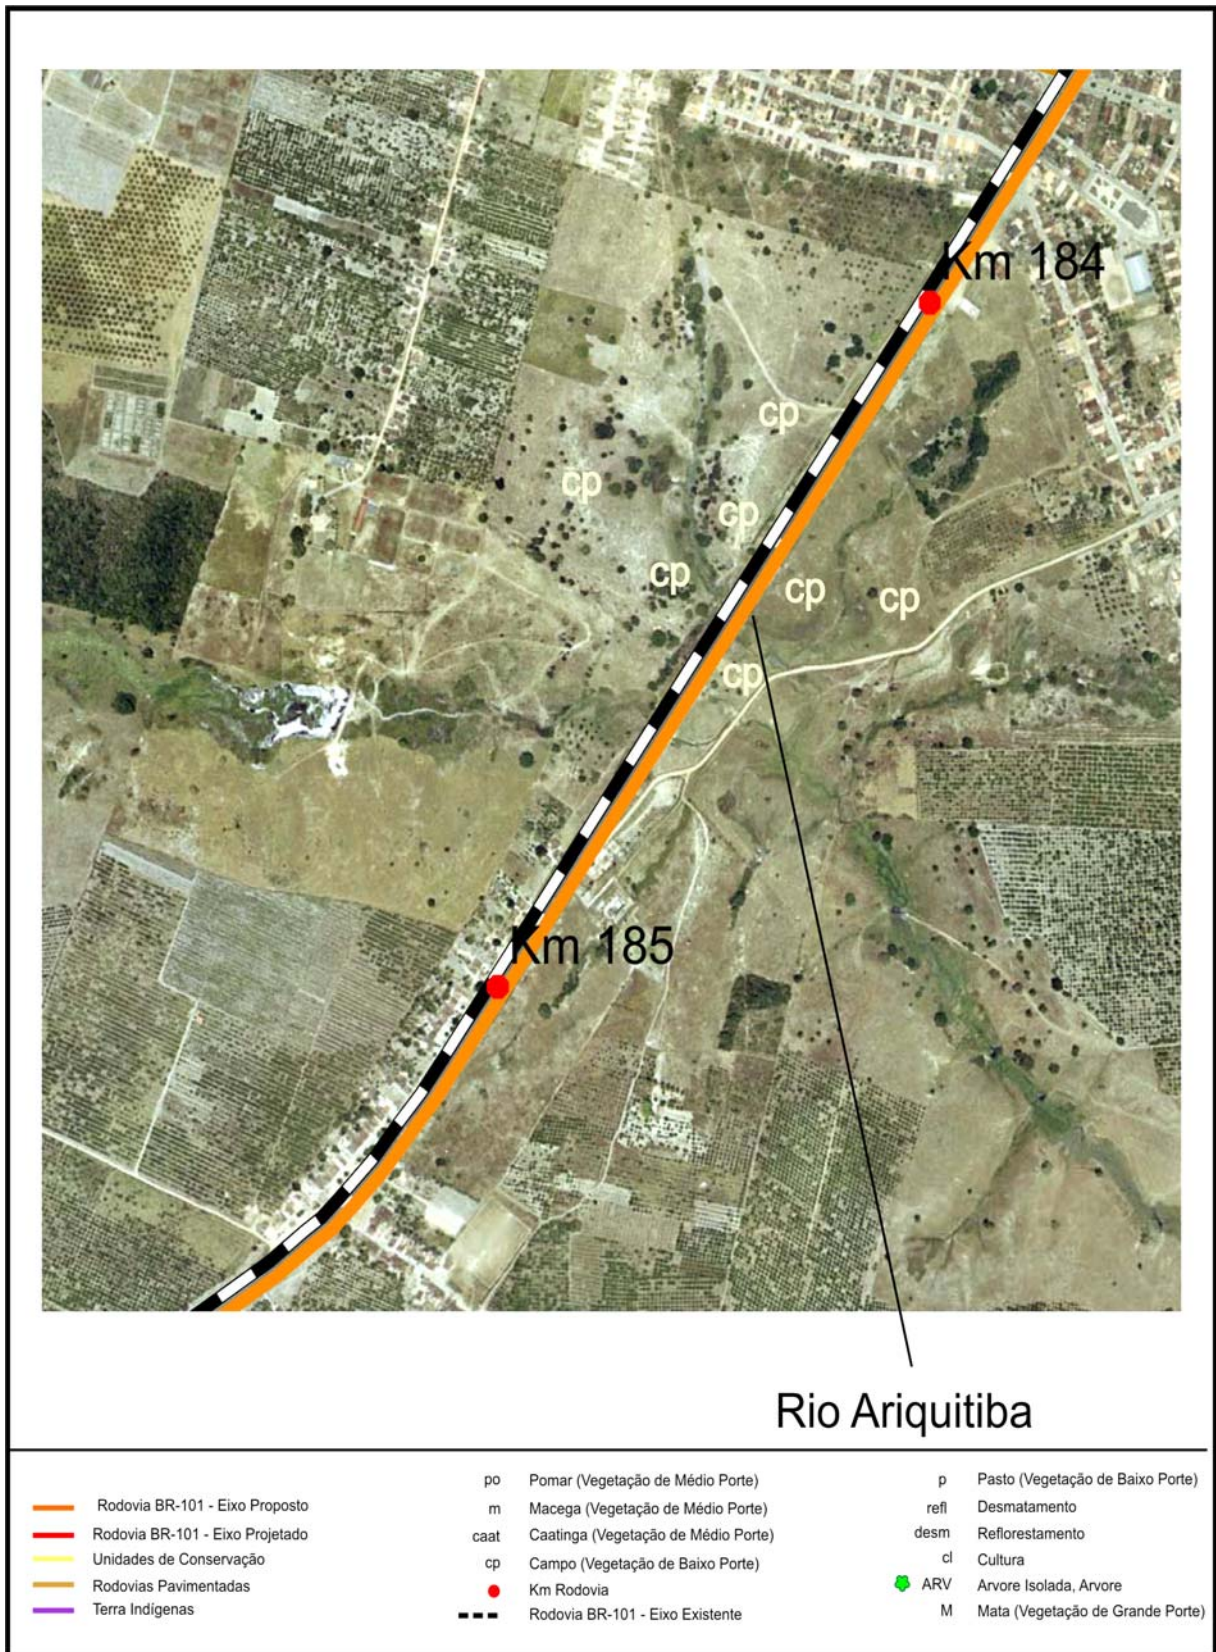
FIGURA 1.130 - ASPECTOS DO RIO ARIQUITIBA

Apesar da completa ausência da mata ciliar e aparente degradação, as águas enquadram-se na classe 1.

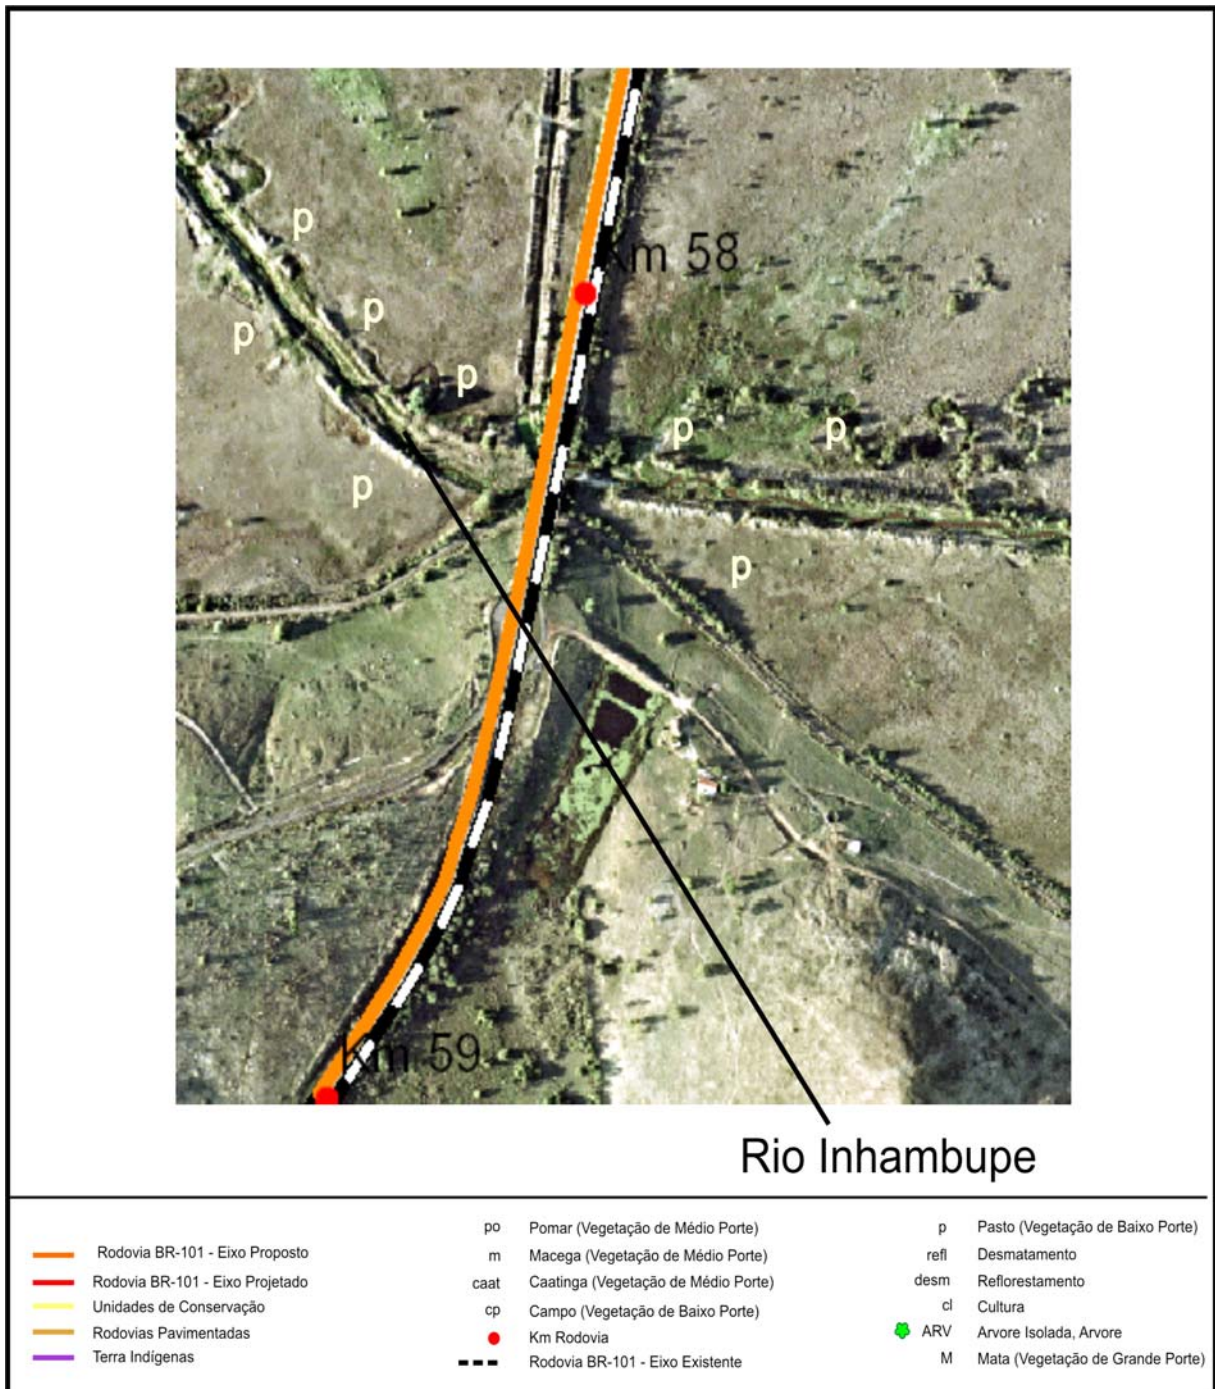
FIGURA 1.140 - ASPECTOS DO RIO INHAMPUBE

Neste trecho o assoreamento é evidente, causado pela degradação da mata ciliar e erosão da área de entorno.

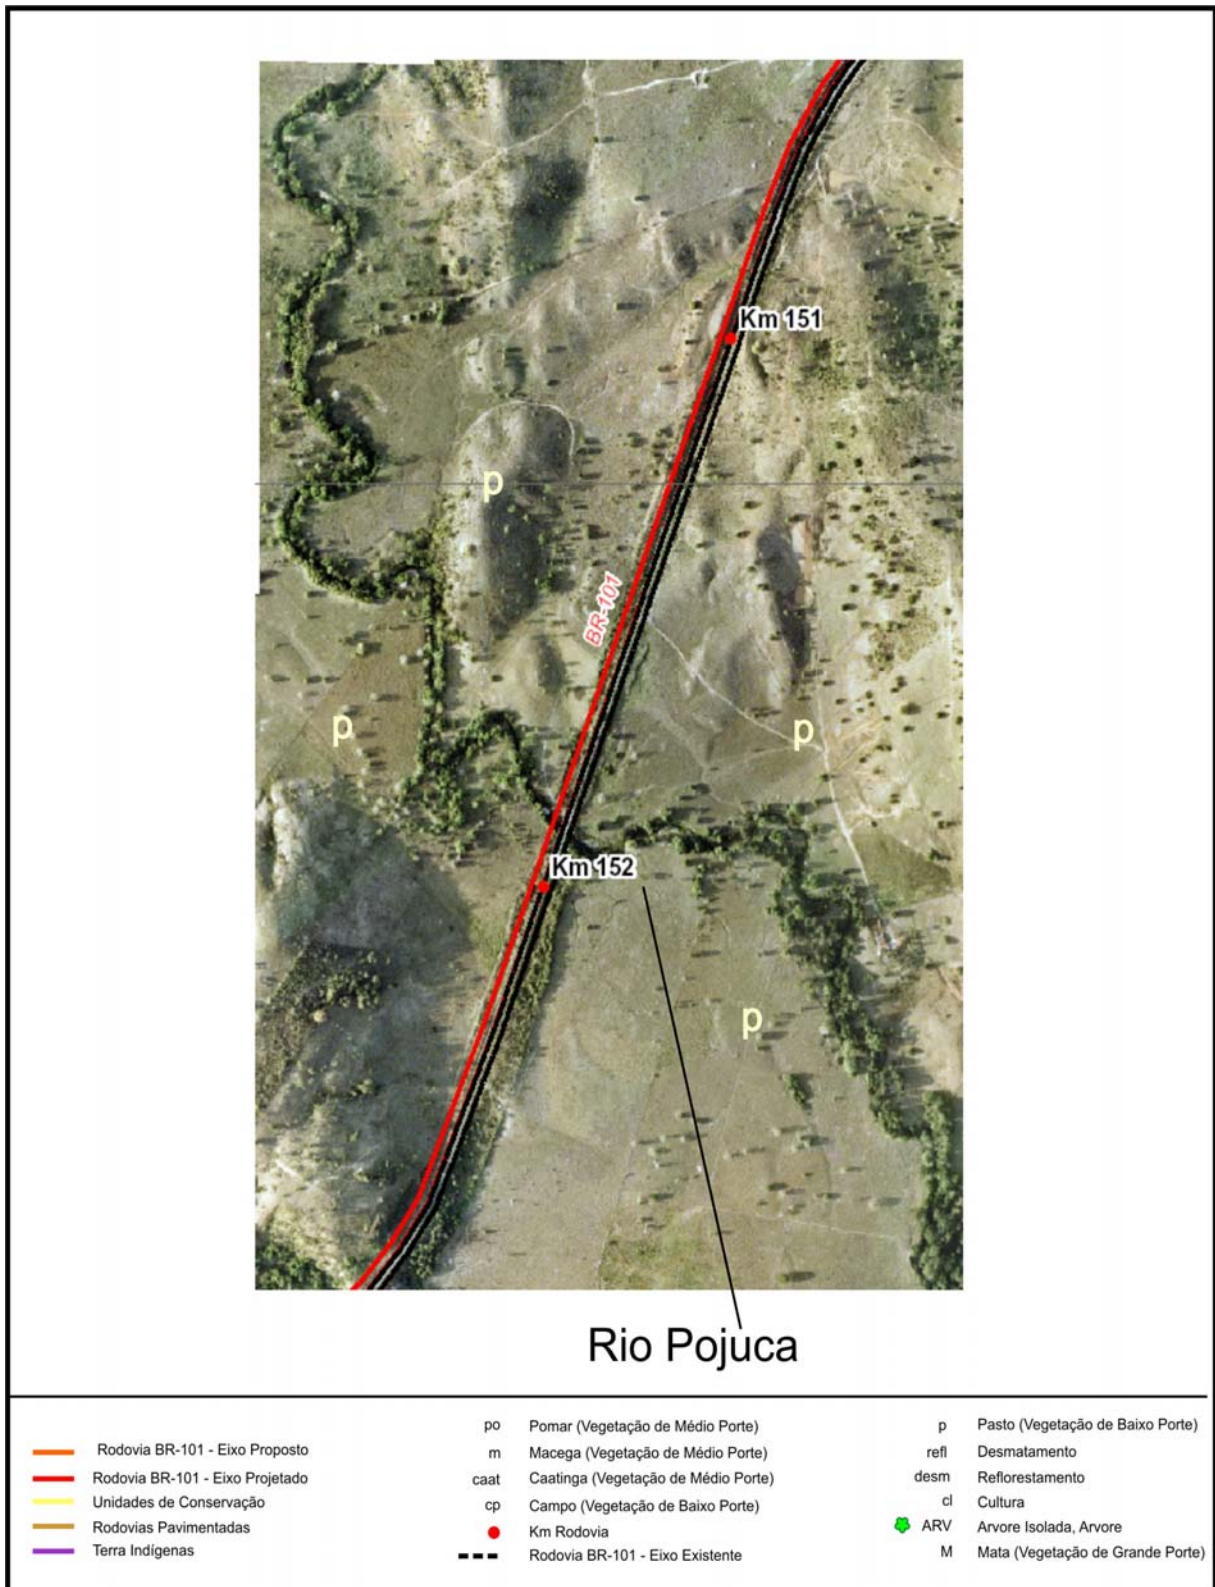
FIGURA 1.149 - ASPECTOS DO RIO POJUCA

Neste trecho o assoreamento é evidente, causado pela degradação da mata ciliar e erosão da área de entorno.
