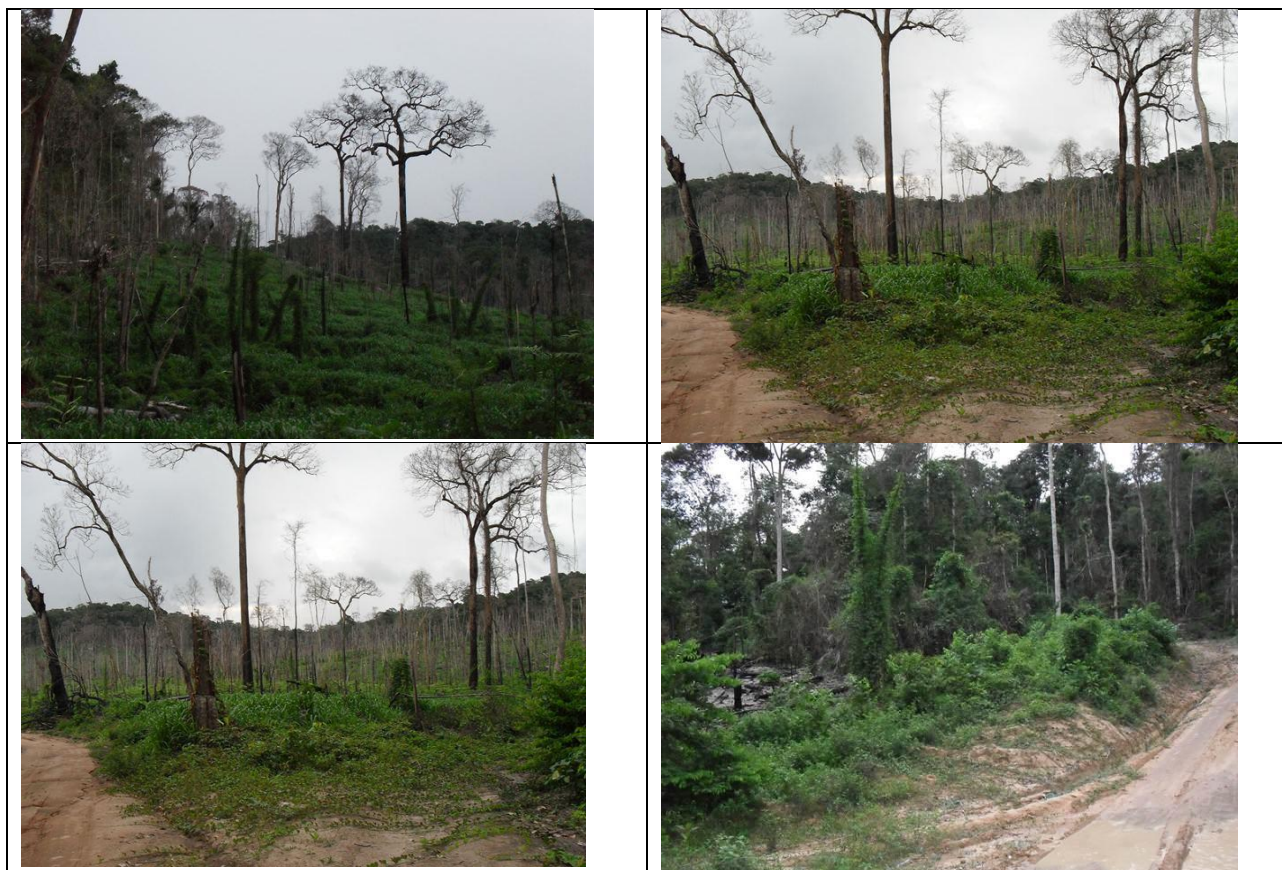
Diante da situação encontrada em campo e informada no relatório da 5ª Campanha, se decidiu pela não continuidade da amostragem nesse módulo, sendo removidos os baldes que ali se encontravam.

Figura 63 - Aspecto do desmatamento ocorrido no Módulo 2

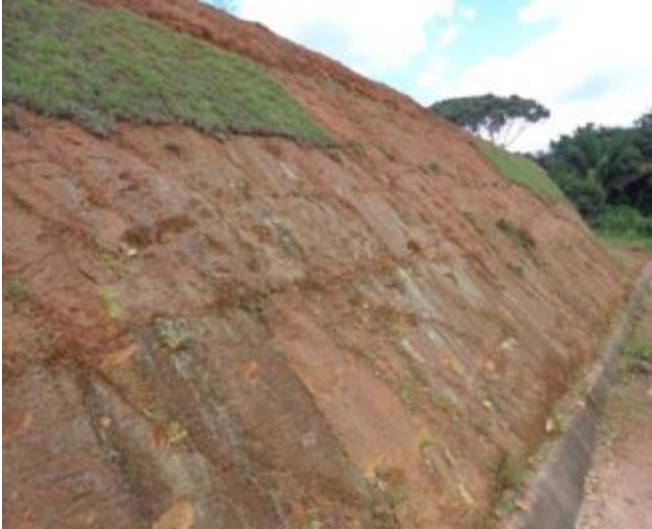
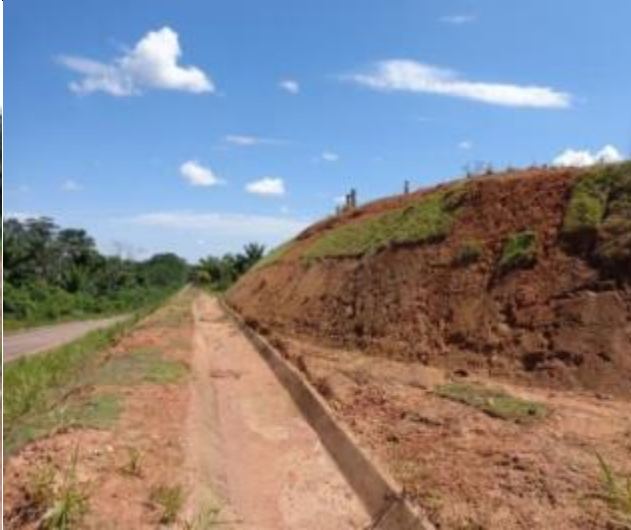
Ponto 06 – Solo Exposto					
KM no PNV	Lado	Estaca	Coordenada UTM		Fuso
	LD		729175	8993768	21
Situação atual: - Desenvolvimento incompleto da cobertura vegetal - Passivo com recuperação incompleta.					
Serviços a serem executados: - Reaplicação de hidrossemeadura					
Largura (m)		Comprimento (m)		Área total (m ²)	
20		30		600	
Área recuperada (%)				Total a ser recuperado (m ²)	
30				420

Foto 173 – PAM 25 – Solo exposto. LD. Data: Abril de 2016.			Foto 174 – PAM 25 – Área com recuperação incompleta. LD. Data: Abril de 2016.

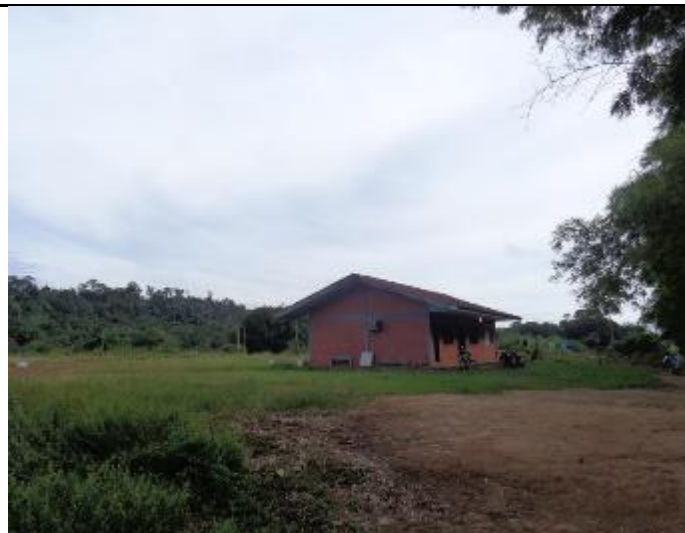
Canteiro de Obras		
Coordenada UTM: 675957-9217525		Estaca: 42415
Licença: LO nº 905/2010 - IBAMA		
Situação atual: - O proprietário entregou a carta de anuência à Supervisão Ambiental pedindo a não recuperação, contudo a mesma não foi protocolada no órgão ambiental competente. - Recuperação incompleta.		
Serviços a serem executados: - Recomenda-se a retirada total das estruturas; - Recuperação por descompactação de solo e hidrossemeadura.		
Largura (m)	Comprimento (m)	Área total (m ²)
30	60	1.800
Área recuperada (%)	Total a ser recuperado (m ²)	
0	1.800

Foto 345 – Canteiro de obras com recuperação incompleta. Há parcelas de solo exposto. Data: Abril de 2016

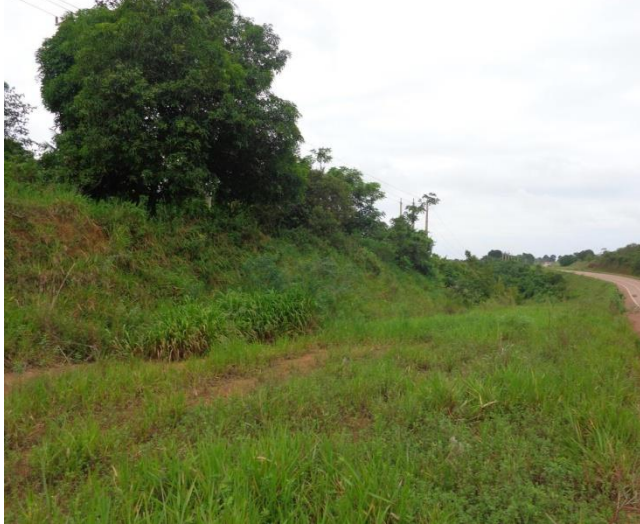
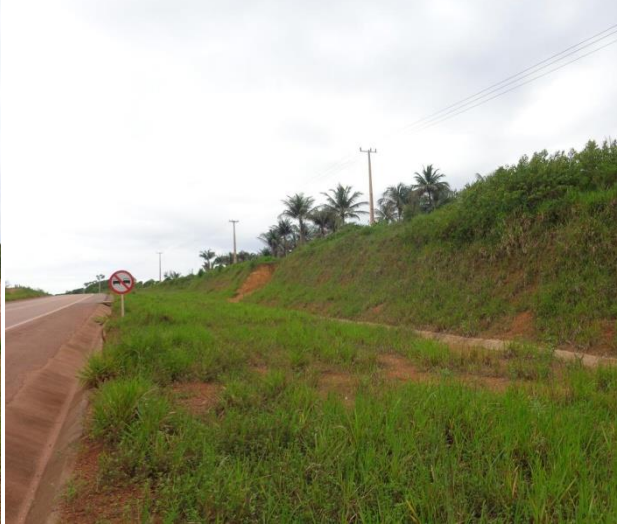
Ponto 06 - Solo exposto					
KM no PNV	Lado	Estaca	Coordenada UTM		Fuso
	E		617469	9514044	21L
Situação atual: - Área com solo exposto. - Recuperação incompleta.					
Serviços a serem executados: Reaplicação de hidrossemeadura					
Largura (m)	Comprimento (m)		Área total (m ²)		
5	50		250		
Área recuperada (%)			Total a ser recuperado (m ²)		
50			125

Foto 561 - PAM 06 - Área de empréstimo em recuperação. Data: Fevereiro de 2016.			Foto 562 - PAM 06 - Caixa de empréstimo em recuperação. Data: Fevereiro de 2016.

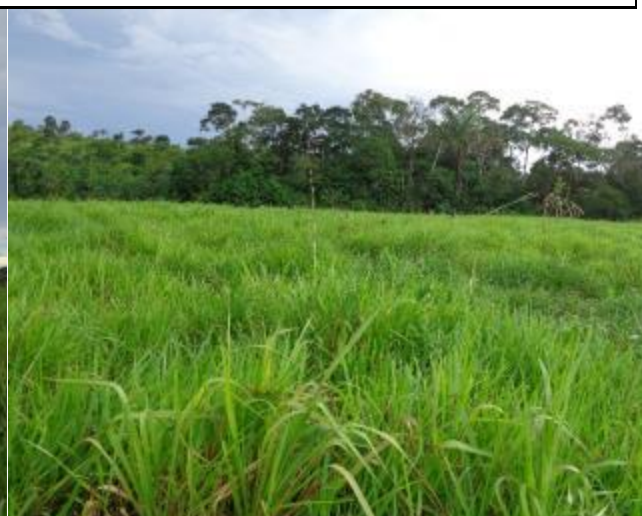
Foto 95 – Visão geral da jazida do “paizinho” recuperada. Data: Maio de 2016.

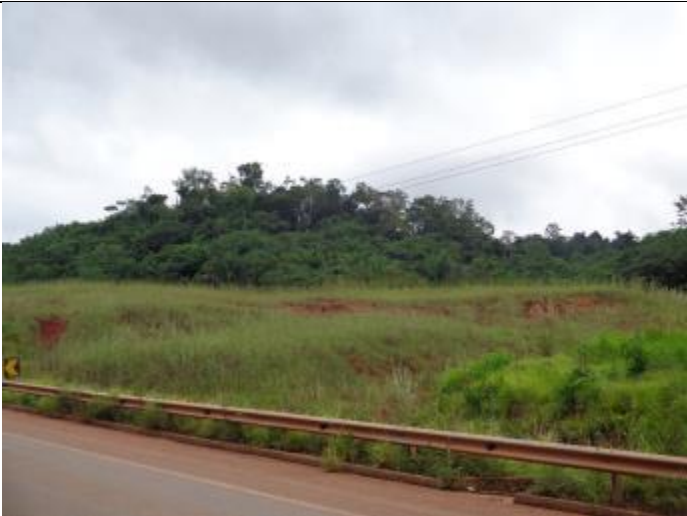
Ponto 11 – Bota-fora					
KM no PNV	Lado	Estaca	Coordenada UTM		Fuso
-	D	-	734114	9560754	21
Situação atual: - Bota-fora com solo exposto. - Passivo com recuperação incompleta.					
Serviços a serem executados: - Implantar cobertura vegetal					
Largura (m)		Comprimento (m)		Área total (m²)	
30		115		3.450	
Área recuperada (%)				Total a ser recuperado (m²)	
60				1.380

Foto 98 - Bota-fora apresenta falha na recuperação ambiental. (LD). Estaca 7862. Data: Maio de 2016.
