#### **6.4 PASSIVOS AMBIENTAIS**

#### **Passivos Meio Biótico**

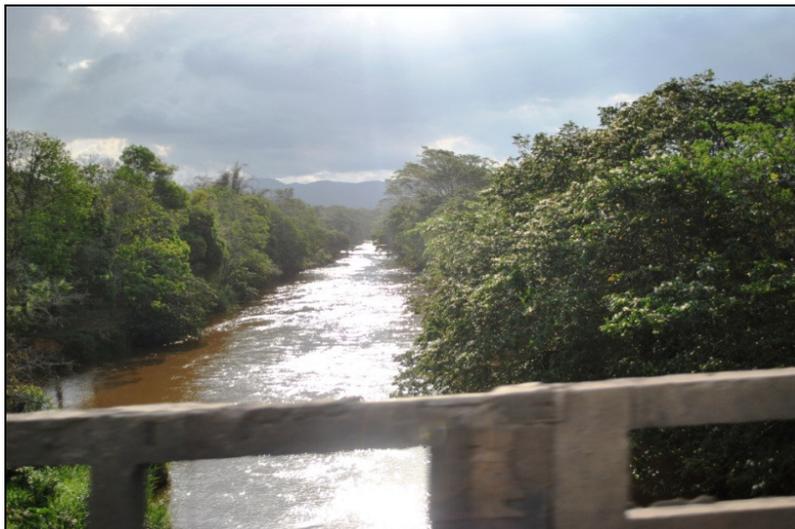
**Foto 6.4-1. APP do rio Jucu.**

A vegetação de Floresta Ombrófila das margens dos rios Jucu e Itabapoana apresenta suas vegetações em estágio de regeneração médio a avançado.

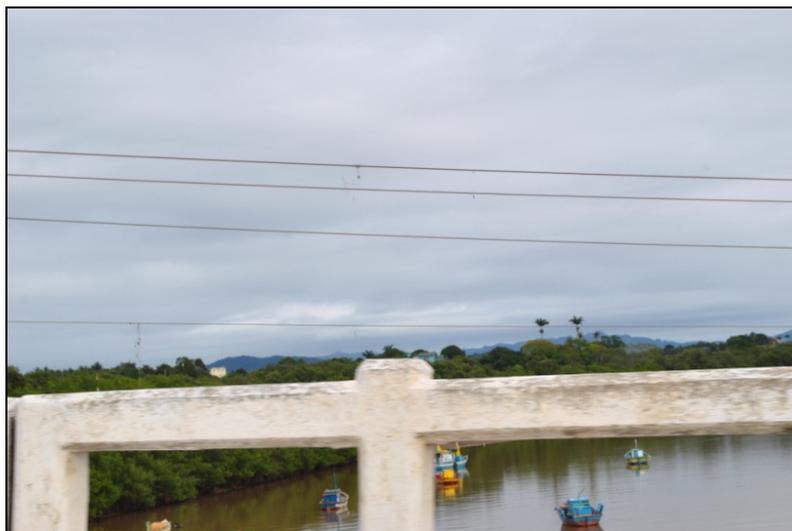
**Foto 6.4-3. Rio Benevente.**

Já o Rio Benevente apresenta vegetação em estágio de regeneração inicial a médio. No Rio Itapemirim pode-se observar alto grau de antropização em sua APP, com pouquíssima vegetação. Os outros córregos apresentam suas vegetações secundárias variando em estágio inicial a média de regeneração.
