Centro Cultural Candiota I – Relatório de Atividades – 2015

RELATÓRIO DE ATIVIDADES

Assunto: Licenciamento Ambiental da Usina Termelétrica Presidente Médici ? UTPM ?
Fases A, B e C. Vistoria Técnica.

Ementa: Vistoria Técnica à UTPM para verificação das condições operacionais dos sistemas de controle ambiental, instalações e pontos de monitoramento e estruturas auxiliares.

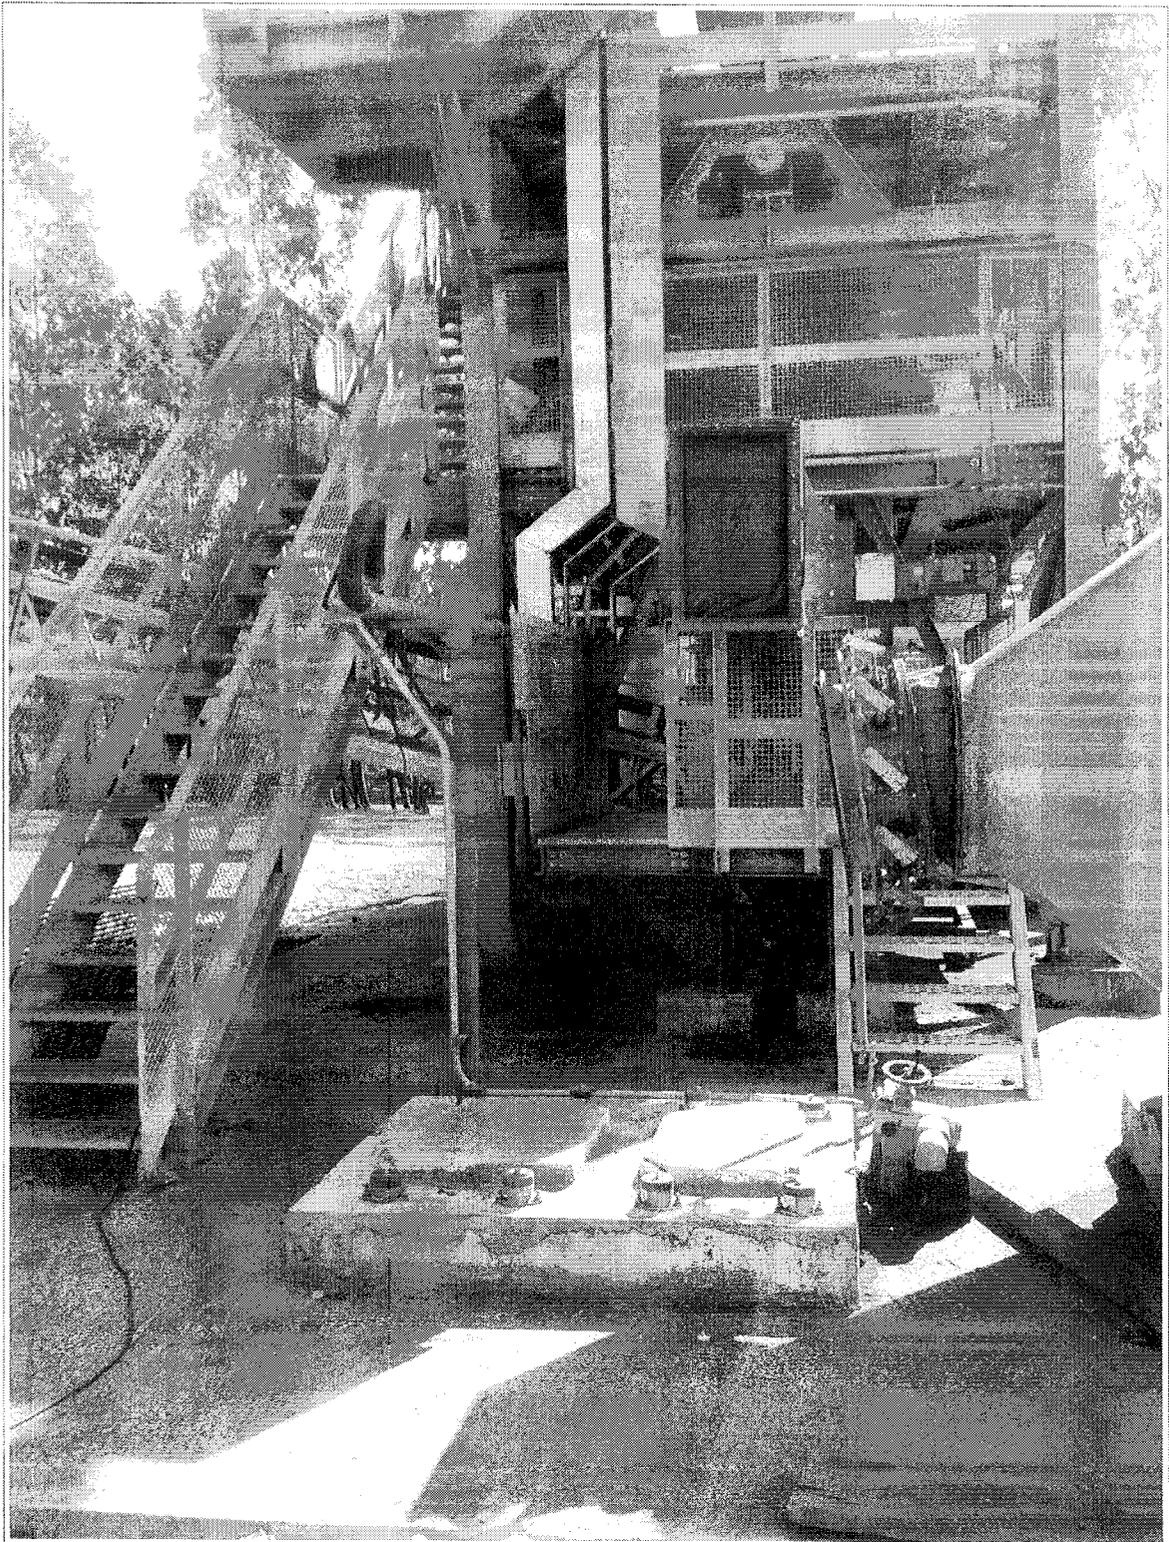
No início dos testes operacionais da planta de beneficiamento, foi identificada vibração no ventilador de alimentação de Ar para o sistema fora dos parâmetros de projeto, o que inviabilizou operação da planta até substituição do mesmo. Estão previstos testes operacionais com **20.000** toneladas de carvão mineral, que serão destinados à queima em unidade da UTPM.

Figura 1B - Ventilador do Processo de Jigagem a seco de carvão temporariamente fora de operação, aguardando adequações de projeto.

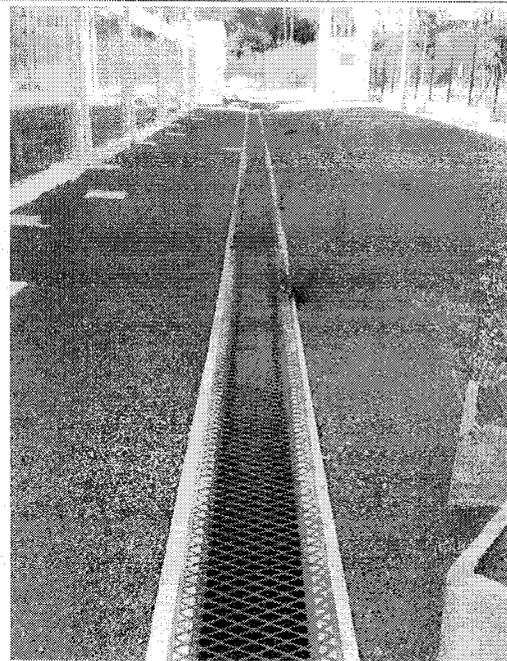
Figuras 4A – Ponto de lançamento de provável contribuição de efluentes domésticos da Vila Residencial na canaleta de drenagem do Centro Cultural Candiota I.

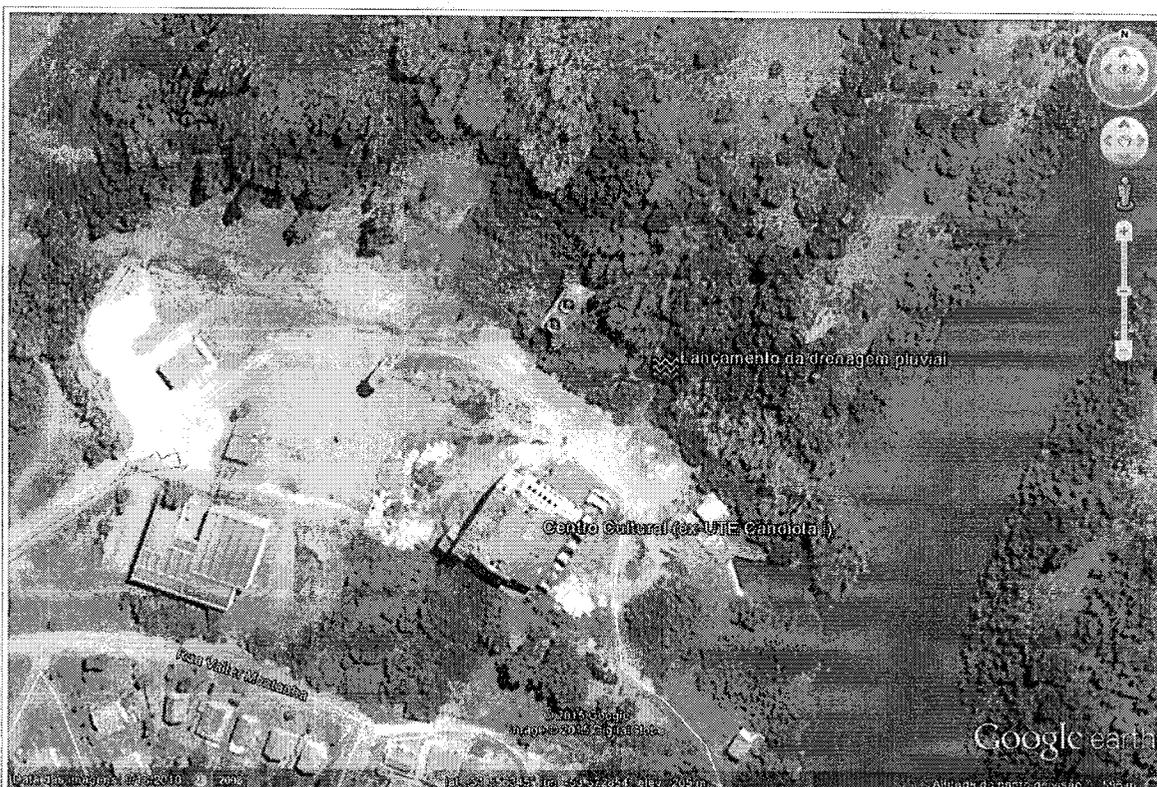
Figura 4D - Vista de cima do lançamento da drenagem pluvial com o Arroio Candiota, a jusante da barragem.

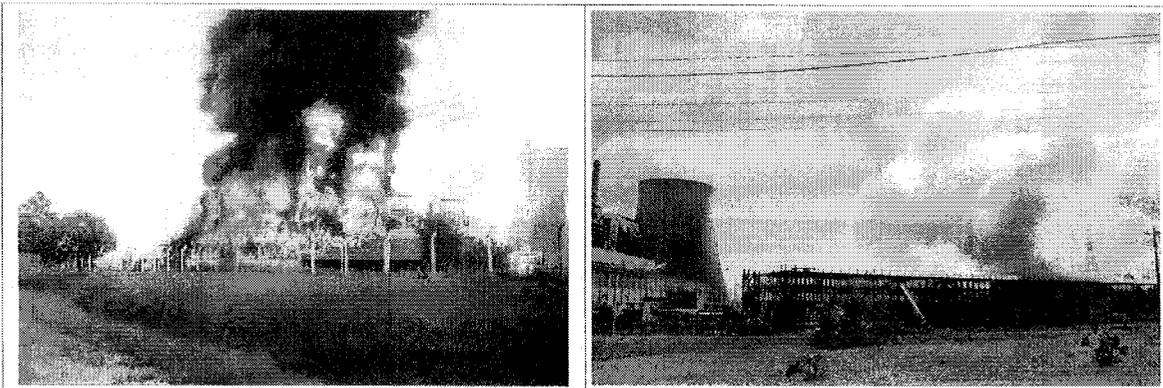
Figura 5A – Incêndio na Torre de Refrigeração a Úmido do Vapor das Fases A e B.

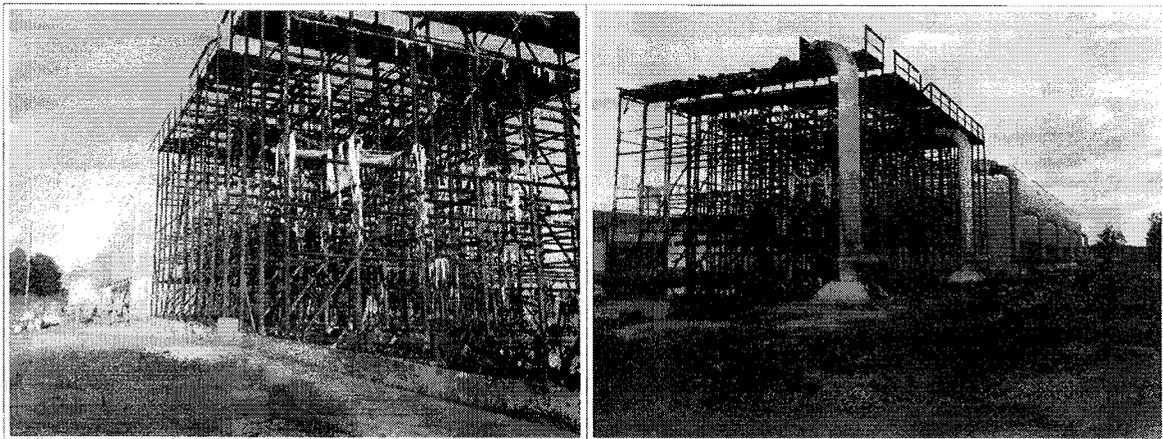
Figura 5B – Vista das Ruínas da Torre de Refrigeração.

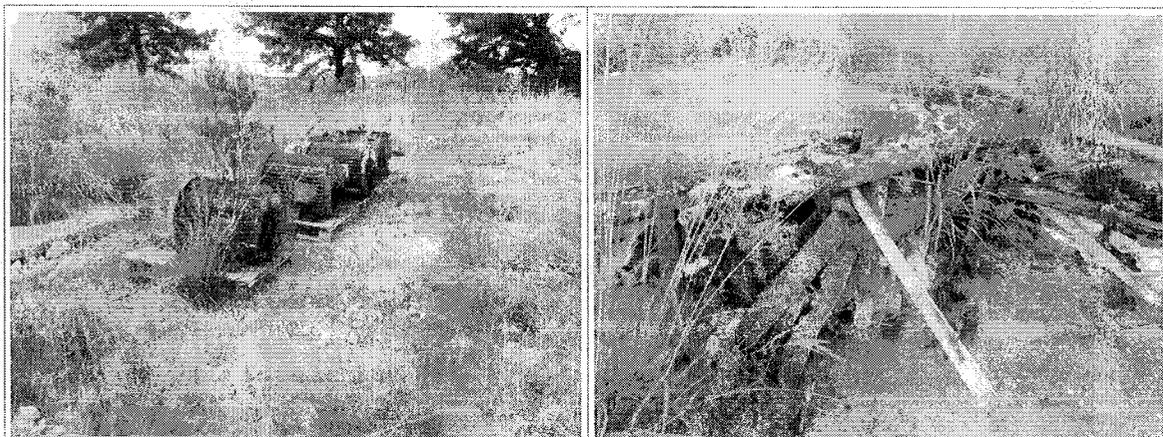
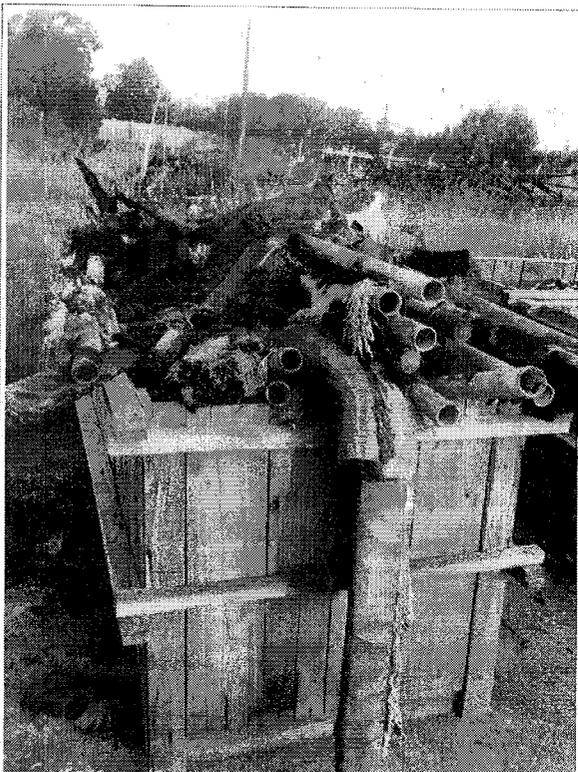
Figura 6A – Resíduo metálico gerado no acidente com a Torre de Refrigeração

Figura 6A (cont.) - Resíduo metálico gerado no acidente com a Torre de Refrigeração

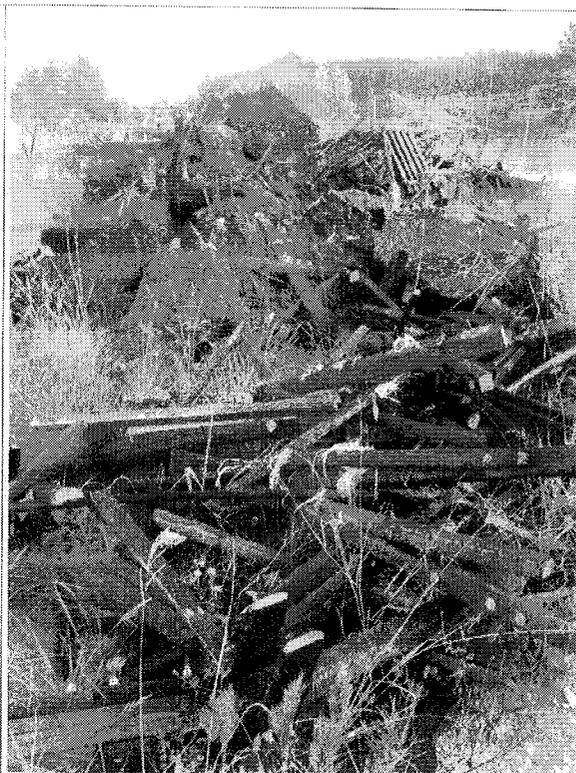
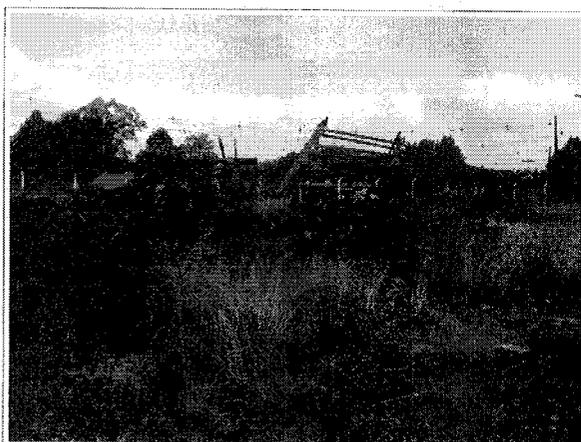
- Madeira Não Tratada - Resultado: Classe II A Características: Biodegradabilidade e Combustibilidade Destinação Pretendida: Doação à Cooperativa / Reaproveitamento
- Madeira Tratada - Resultado: Classe I Características: Toxicidade pela presença de concentração de Cobre (Cu) acima do limite. Destinação Pretendida: Co-processamento / Aterro Industrial

Figura 6B – Resíduo de madeira (não classificada) gerado no acidente com a Torre de Refrigeração

Figura 6B (cont.) – Resíduo de madeira (não classificada) gerado no acidente com a Torre de Refrigeração.

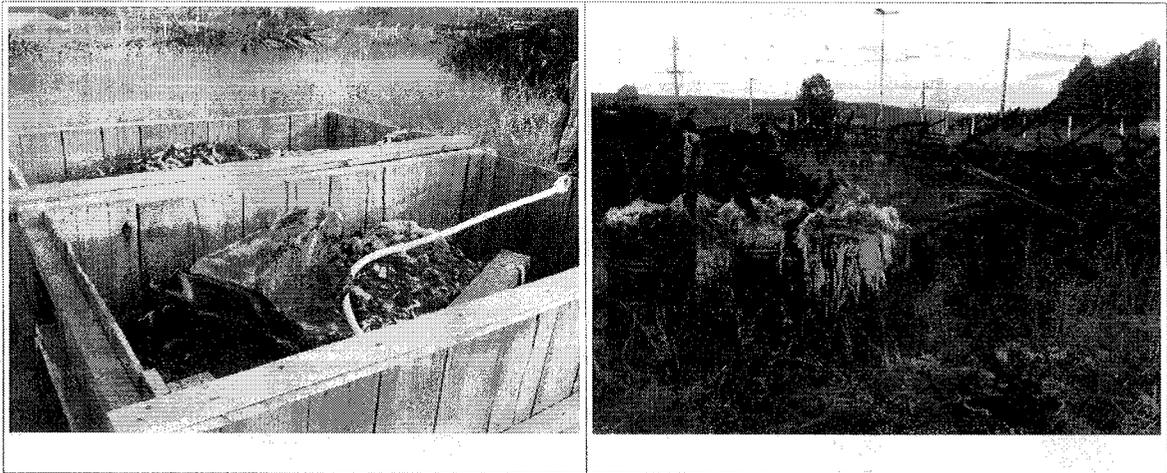
- ^ Fibras de Vidro - Resultado: Classe I Características: Toxicidade pela presença de Chumbo (Pb) acima do limite ; Inflamabilidade. Destinação Pretendida: Acondicionamento em Caixas de Madeira / Aterro Industrial
- ^ Recheio da Torre - Resultado: Classe II A Características: Combustibilidade. Destinação Pretendida: Aterro Industrial
- ^ Lodo de Fundo - Resultado: Classe II A Características: Biodegradabilidade e Solubilidade em Água. Destinação Pretendida: Aterro Industrial

Figura 6C – Entulho de recheio e fibra de vidro gerado no acidente com a Torre de Refrigeração

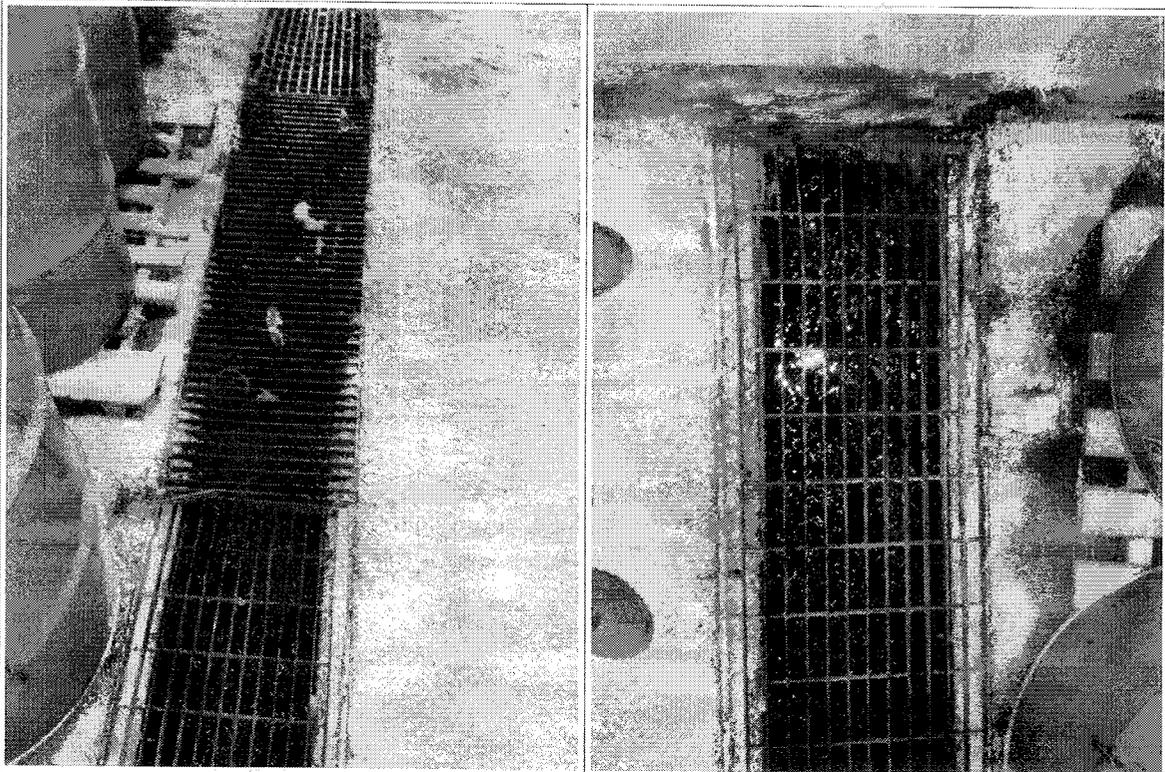
Figura 8B – Seção Interna – Resíduos Classe I – Compostos Orgânicos. Identificada contaminação por óleo do piso e canaleta de drenagem.

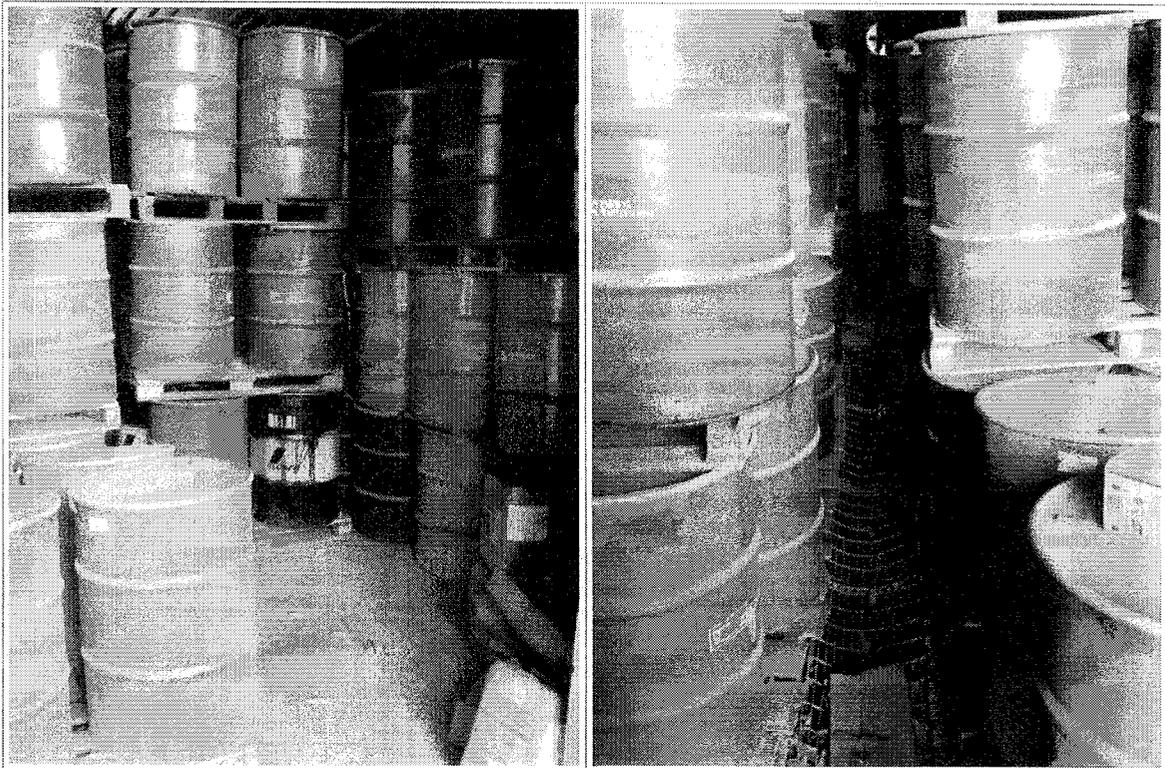
Figura 9A - Central de Armazenamento Temporário de Resíduos Classe I - Seção Interna – Compostos Inorgânicos. Empilhamento Inadequado. Acondicionamento inadequado de resíduos orgânicos x inorgânicos. Obstrução de Canaletas de Drenagem e Sistema de Exaustão.

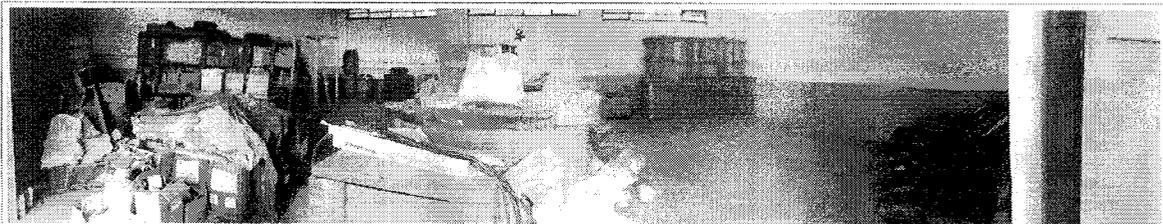
Figura 10 - Central de Armazenamento Temporário de Resíduos Classe IIA – Não Inerte. Disposição e Classificação Inadequados.

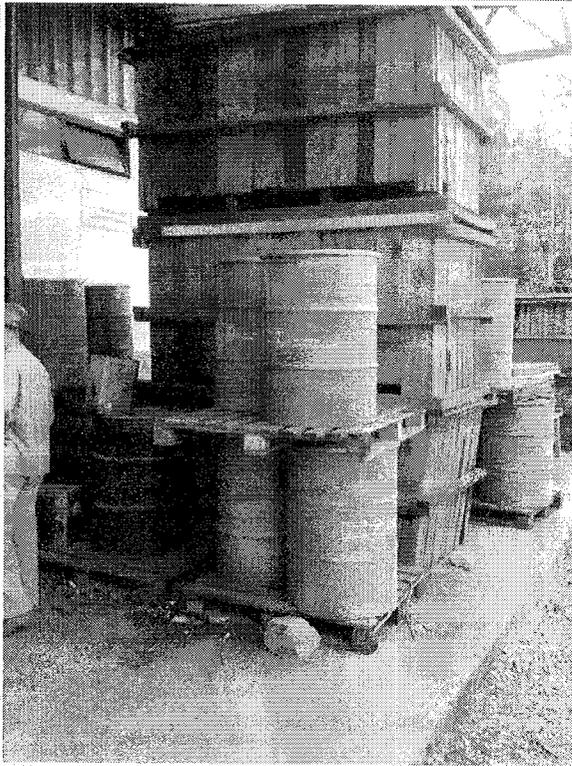
Figura 11 – Armazenamento inadequado de resíduos perigosos em pátio de manobras da Central.

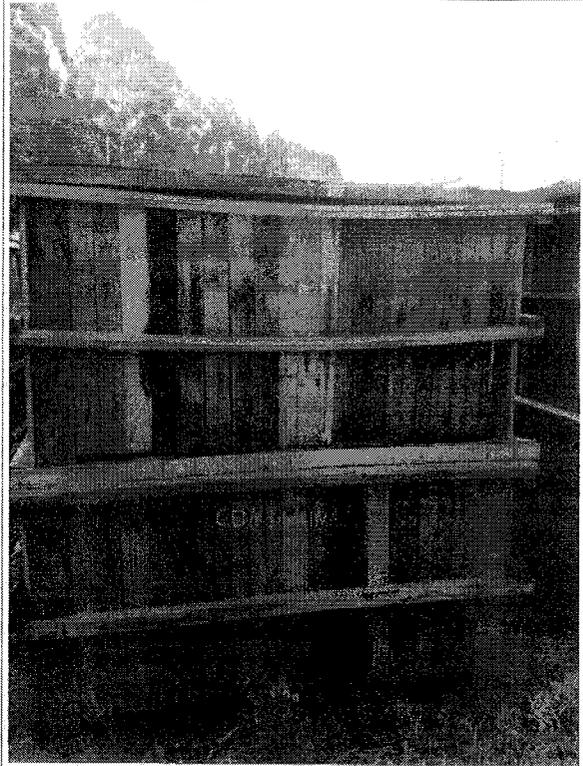
Figura 12A – Armazenamento inadequado de produtos “contaminados” em área externa à Central.

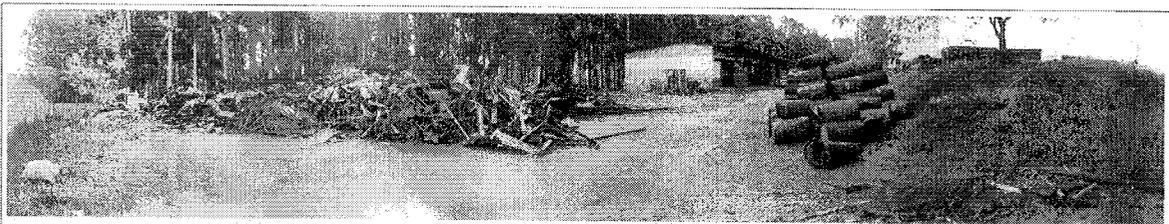
Figura 12B – Armazenamento inadequado de resíduos sólidos em área externa à Central.

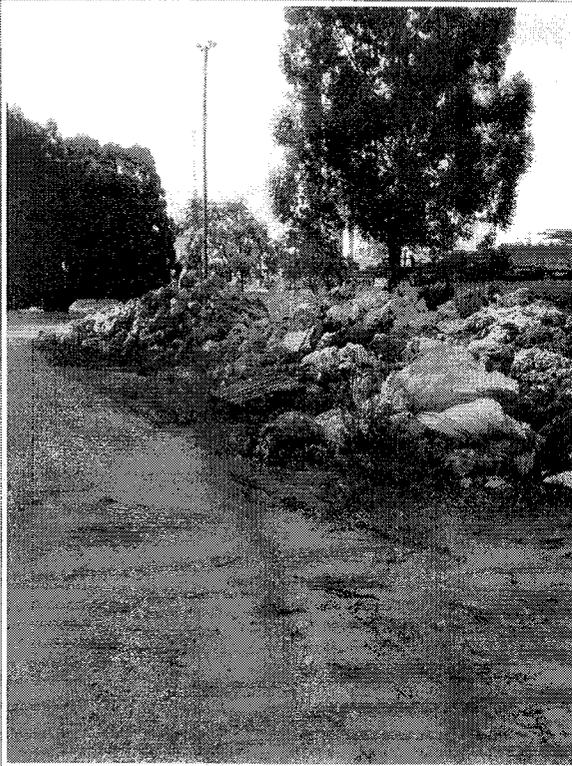
Figura 12C – Armazenamento inadequado de resíduos sólidos em área externa à Central.

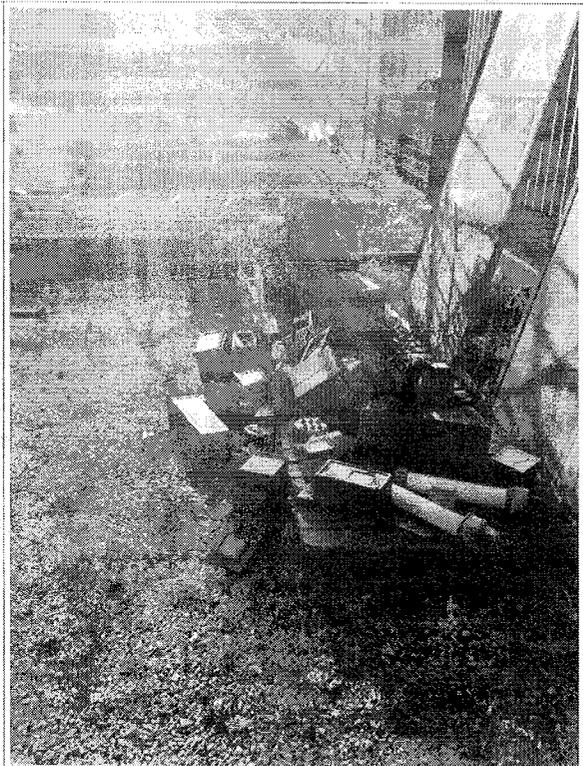
Figura 13. Armazenamento inadequado/indevido de resíduos sólidos de materiais eletrônicos em área externa ao Almoxarifado.

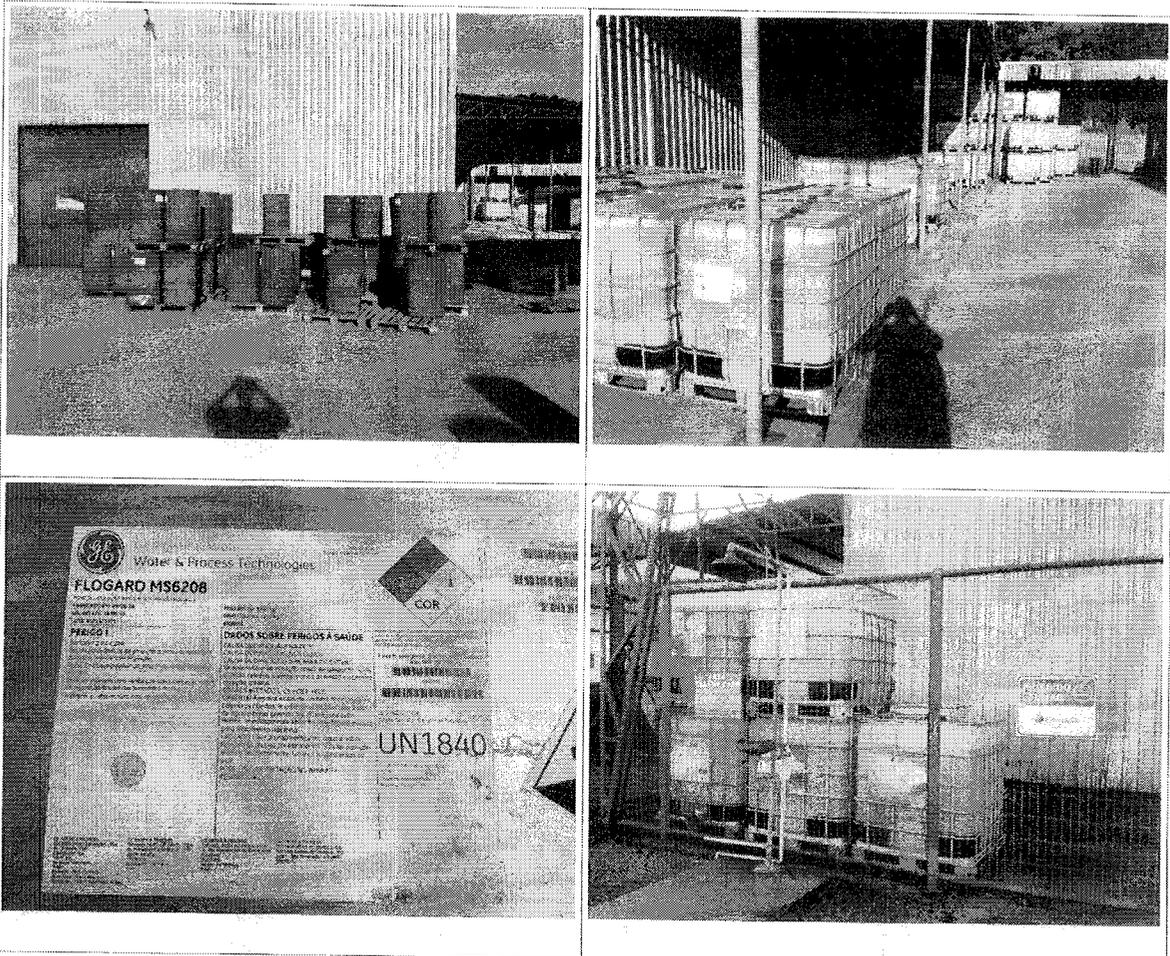
Identificou-se o armazenamento de produtos químicos - óleos lubrificantes e aditivos para o tratamento de água - em áreas externas ao almoxarifado, desprovidas de sistema de drenagens dedicado com bacias de contenção e materiais para contenção e combate a vazamentos (Figura 14).

Figura 14 - Armazenamento inadequado/indevido em área externa ao Almoarifado

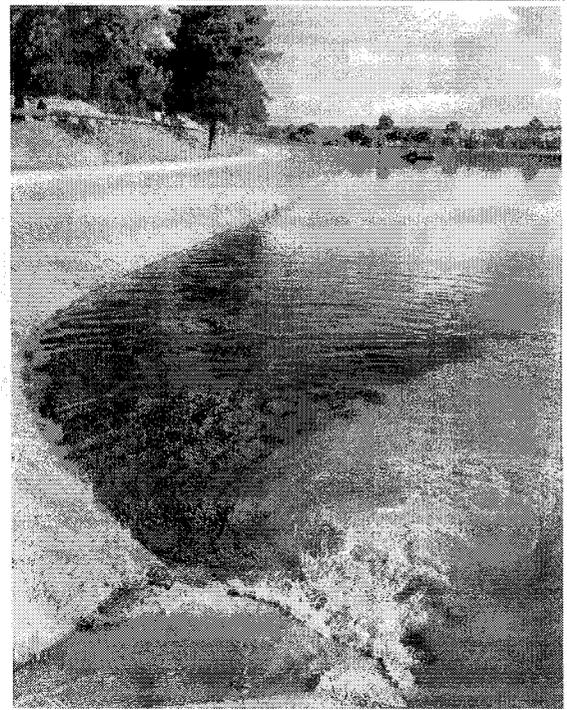
Figura 15B - Bacia de Sedimentação – Presença de pluma de óleo sobrenadante

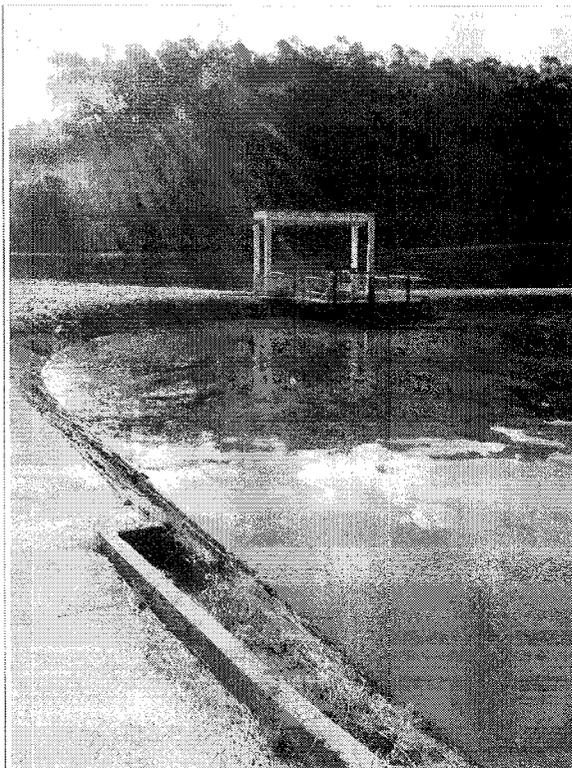
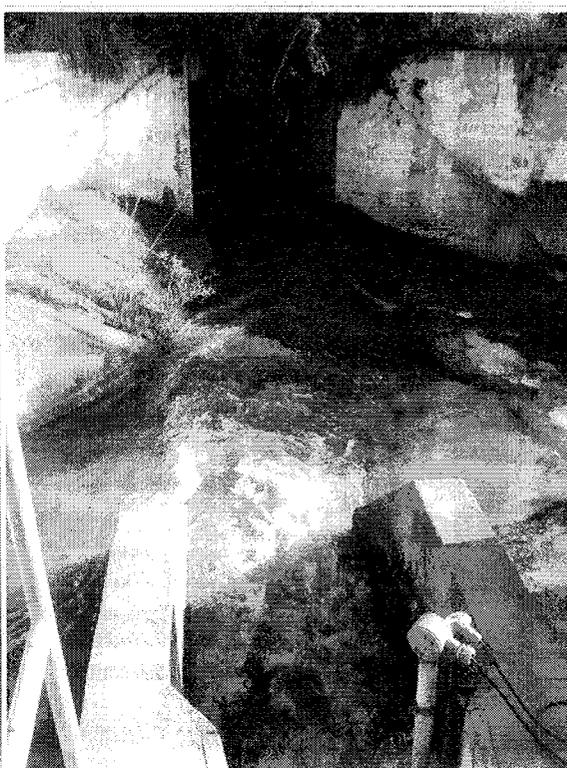
Figura 15C - Bacia de Equalização – Presença de pluma de óleo sobrenadante. Figura 15D – Descarte de Efluentes Líquidos.

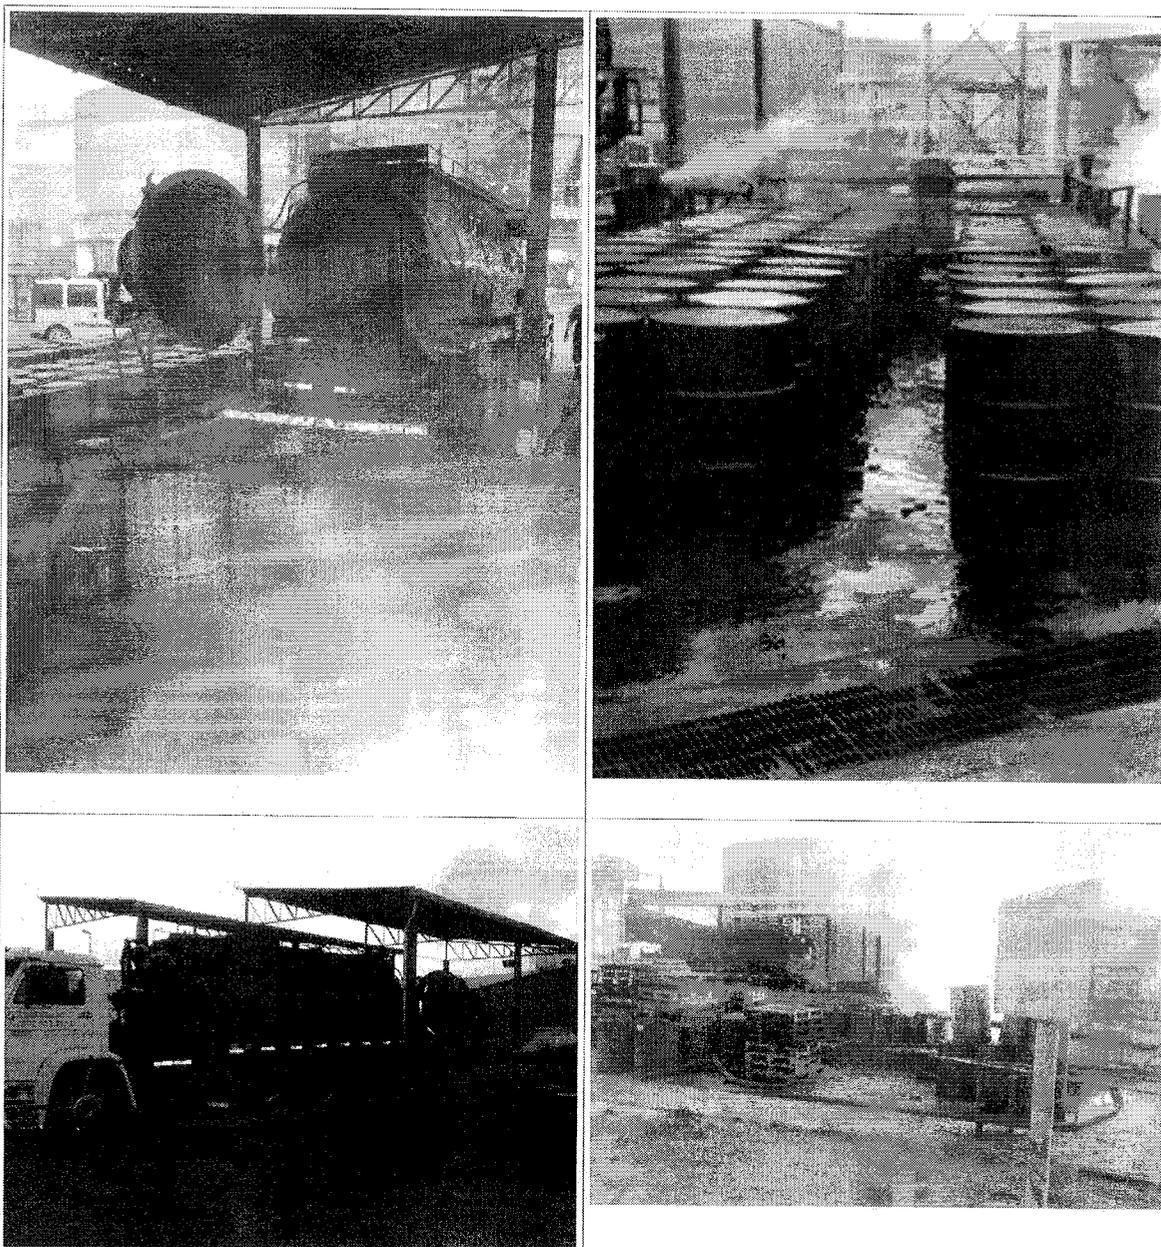
Elevação das concentrações de Óleos e Graxas está associada a vazamentos na área de transferência e tancagem de Óleos Combustíveis, bem como à ausência de manutenção dos SAO e do Tanque de Recuperação de Água e Óleo, decorrendo em transbordamento para as drenagens superficiais (Figura 16).

Figura 16 – Área de Transferência e Tancagem de Óleo Combustível. Atividade de Limpeza da Área e Acondicionamento de Resíduos Oleosos.

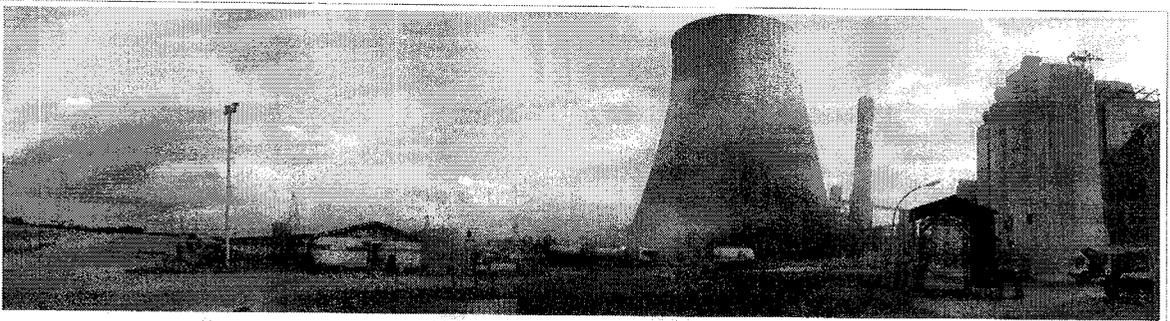
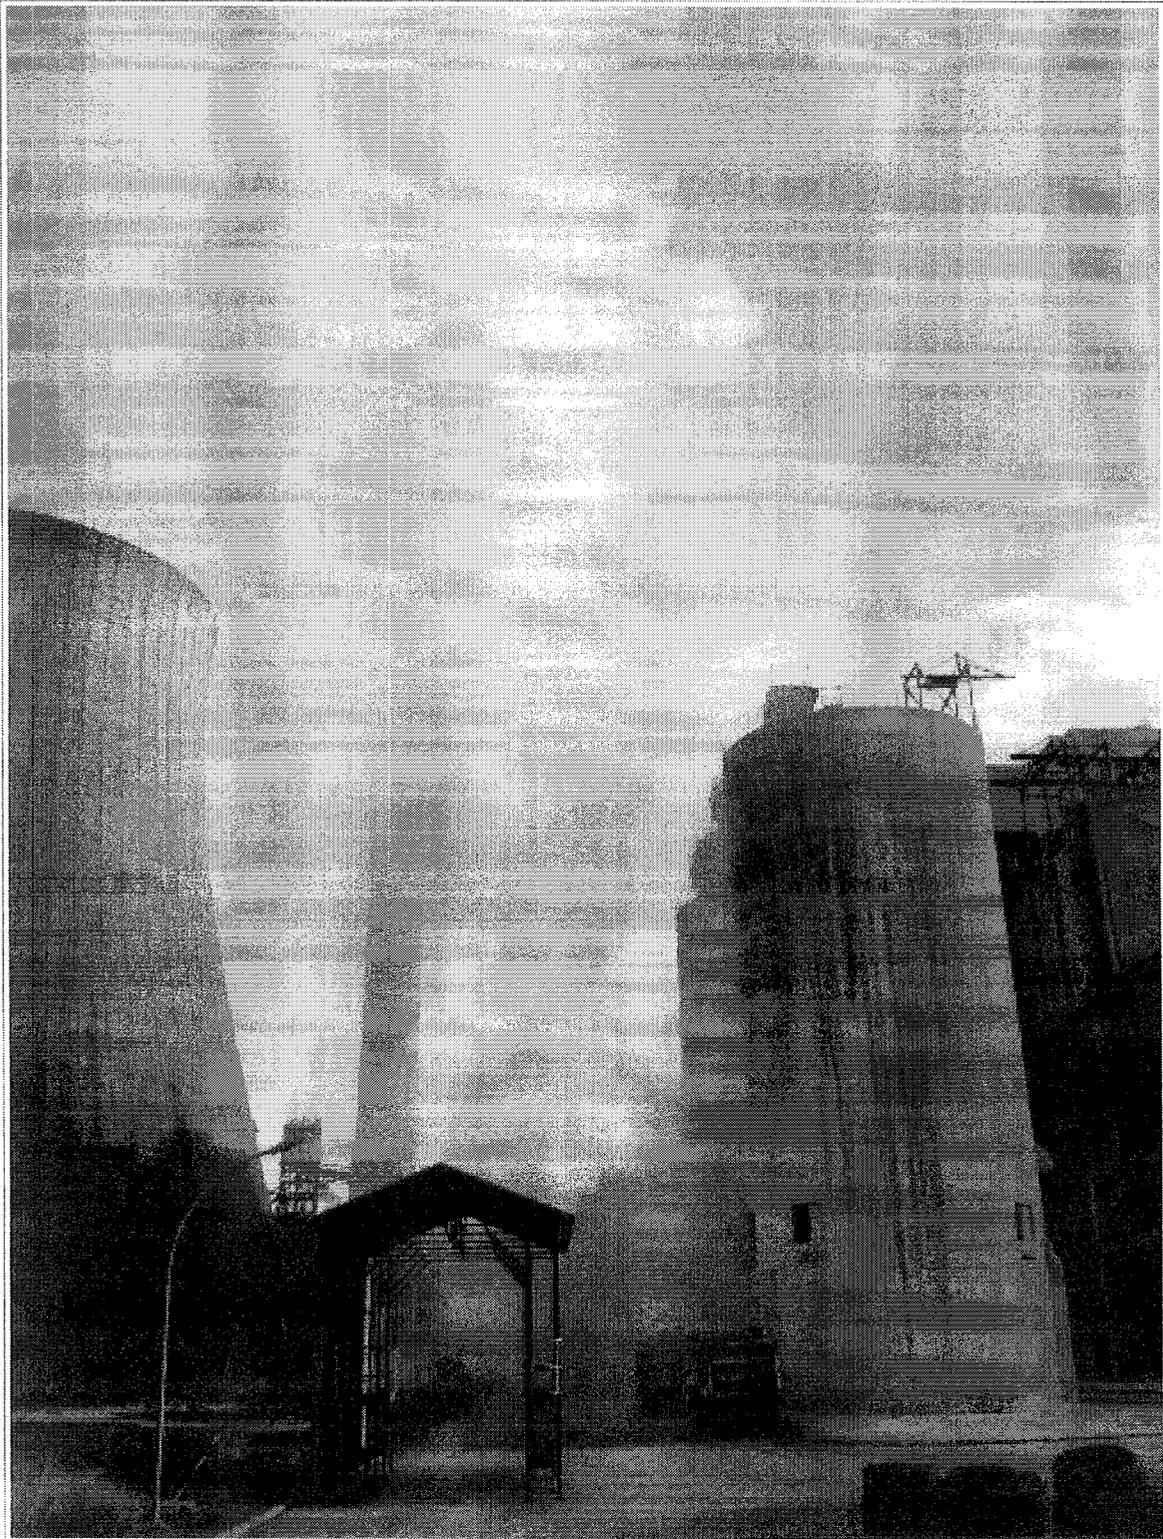
Figura 20A – Emissões Fugitivas – Silos de Estocagem Temporária de Subproduto do FGD

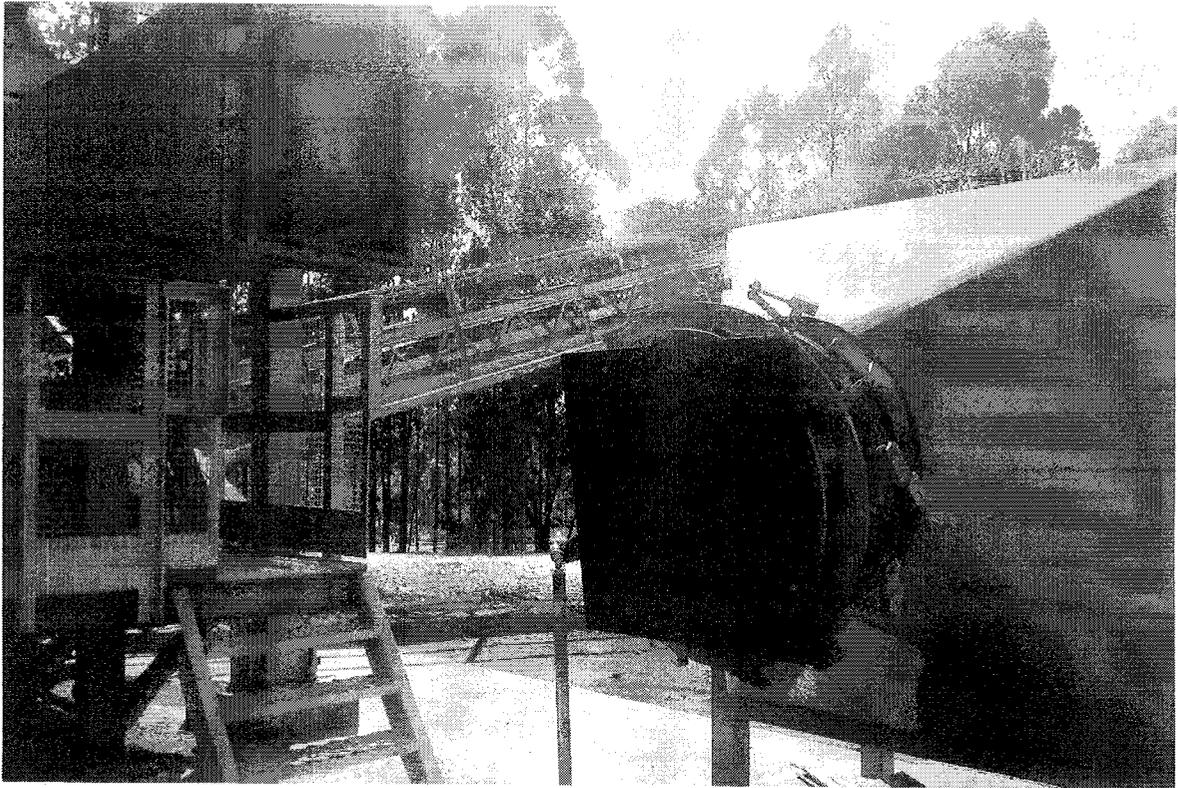
Problemas com o soprador do Processo de Jigagem a seco de carvão temporariamente fora de operação, aguardando adequações de projeto.

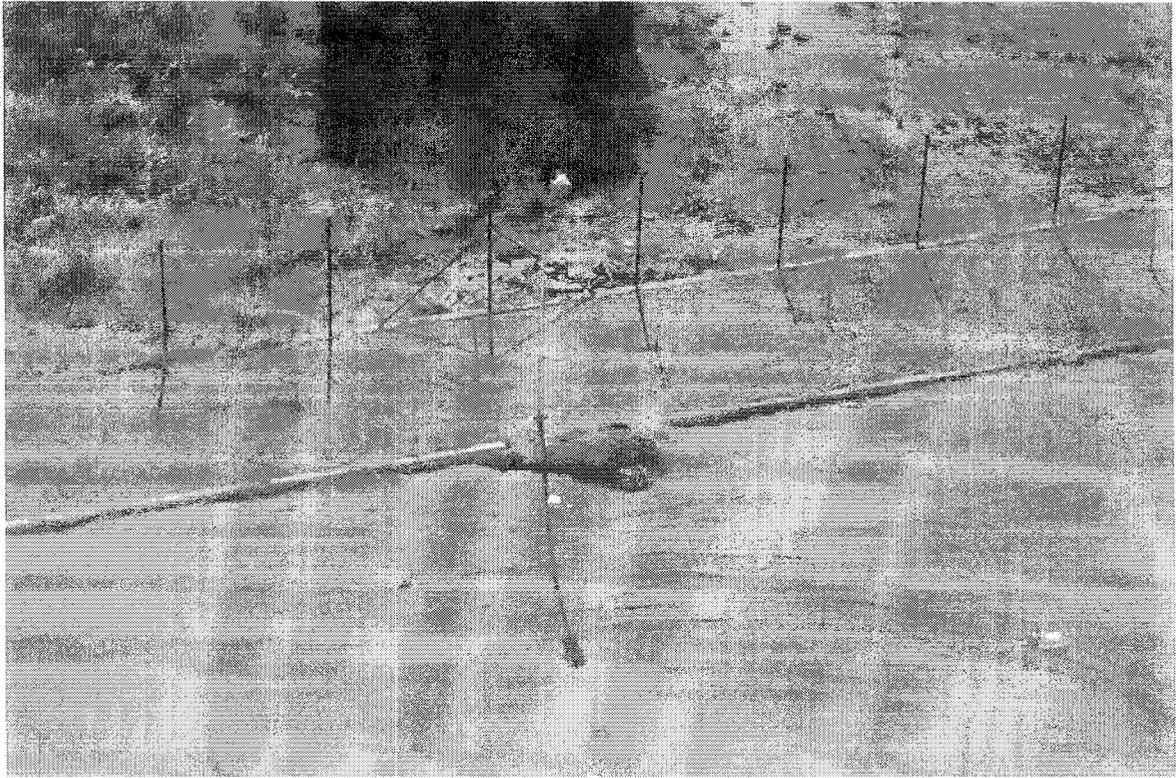
Presença de poço de monitoramento no pátio do estacionamento. Ibama solicitou que seja tamponado e abandonado, já que não há garantia de sua integridade física e representatividade dos dados.

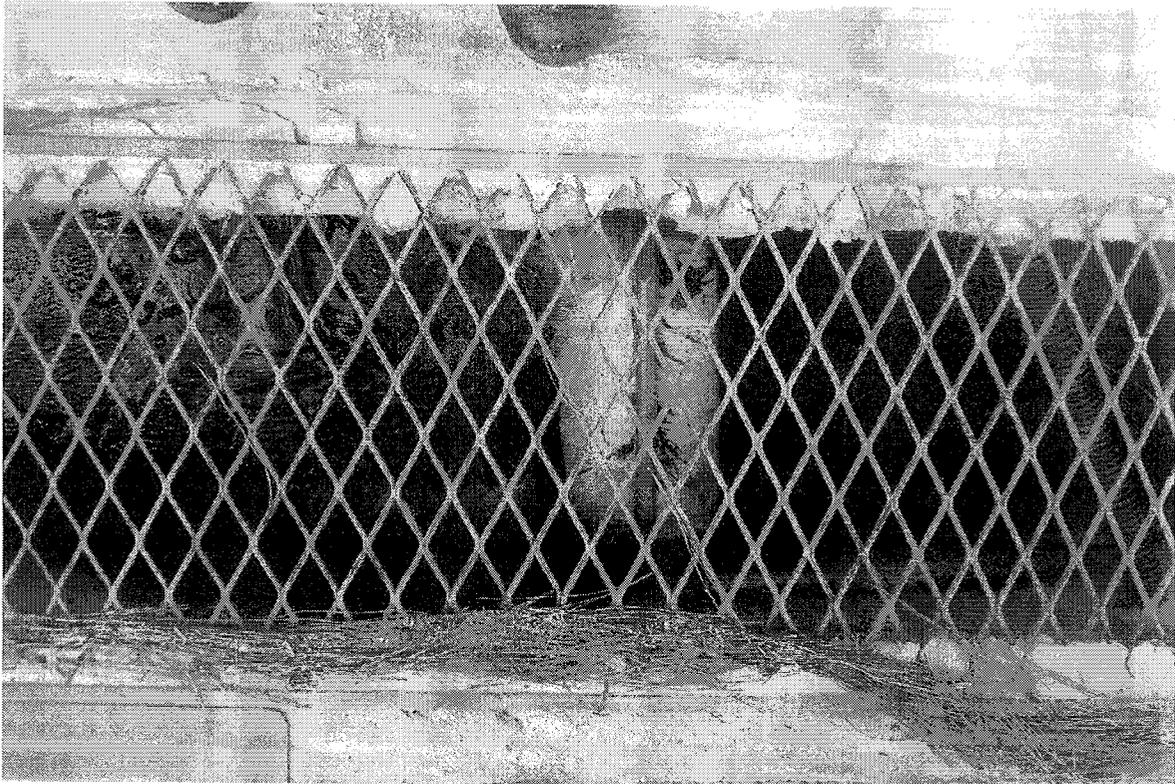
Canal de drenagem do pátio do Centro Cultural, recebendo contribuições de provável lançamento de efluentes domésticos da Vila Residencial.

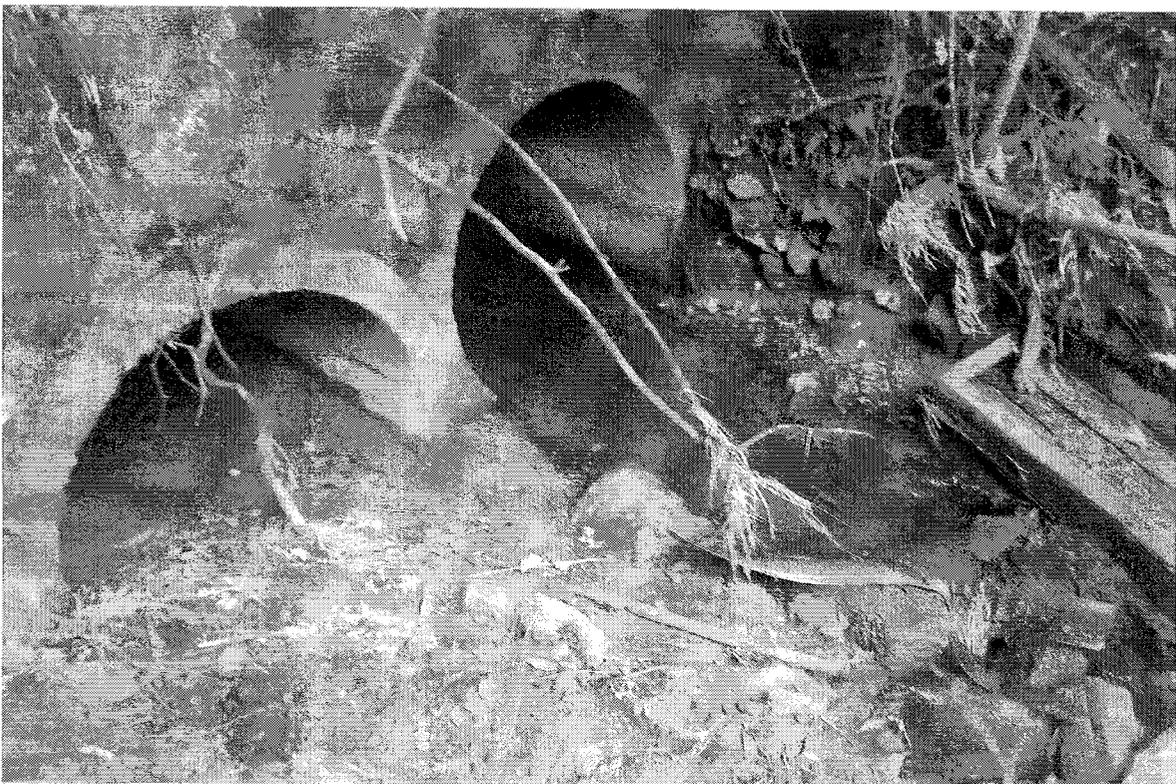
Local de lançamento da drenagem pluvial do Pátio do Centro Cultural e local de lançamento do efluente doméstico da Vila Residencial.

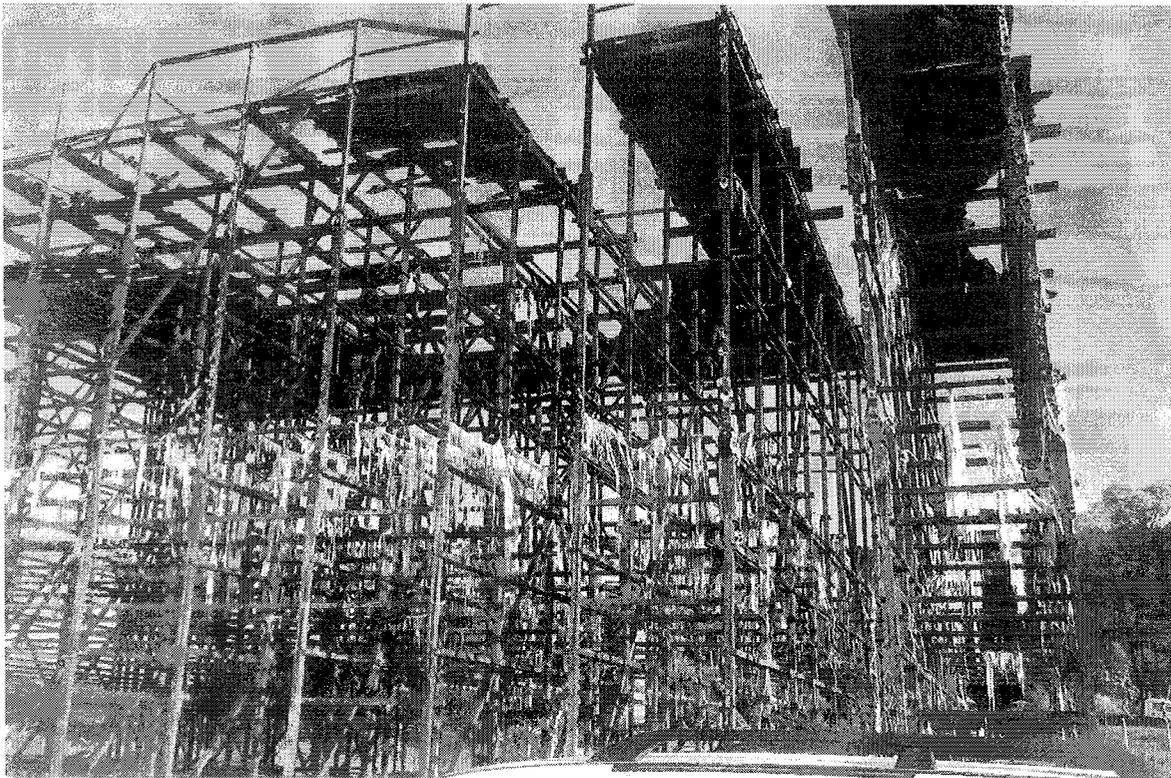
Resultado do incêndio na Torre de resfriamento da Fase A, ocorrido no dia 20 de outubro de 2014.
