Ref.: Encaminhamento do Relatório Anual de Desempenho Ambiental – ano base 2022

**PLANO DE GESTÃO AMBIENTAL
PROGRAMAS BÁSICOS AMBIENTAIS**

RELATÓRIO ANUAL DE DESEMPENHO AMBIENTAL

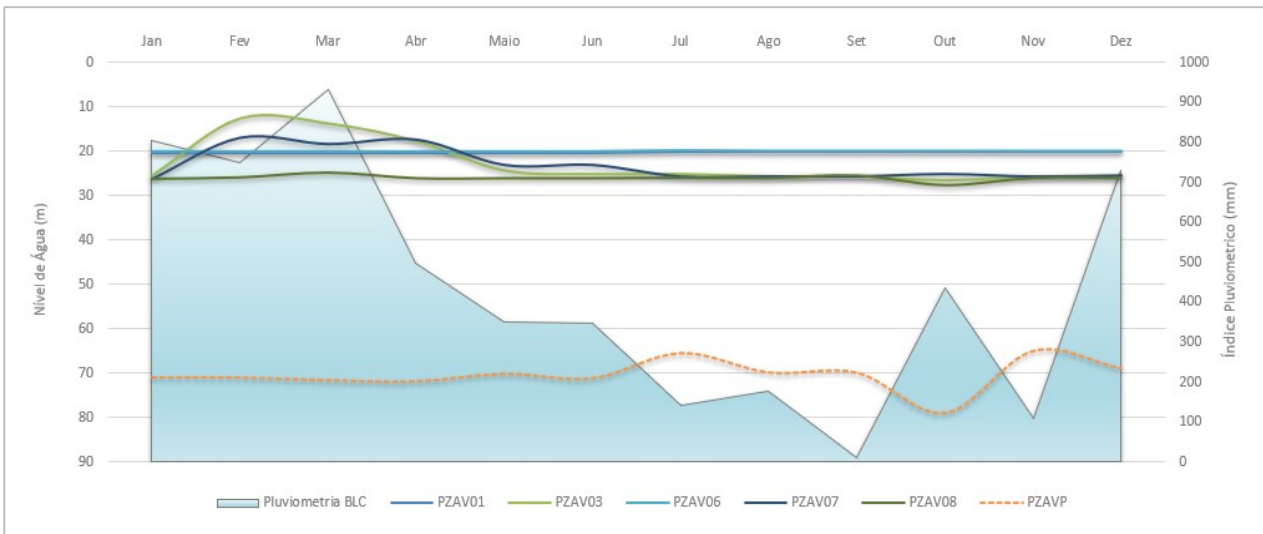
Figura 2.2 - 7 Variação nível de água subterrânea x pluviometria – Aviso.

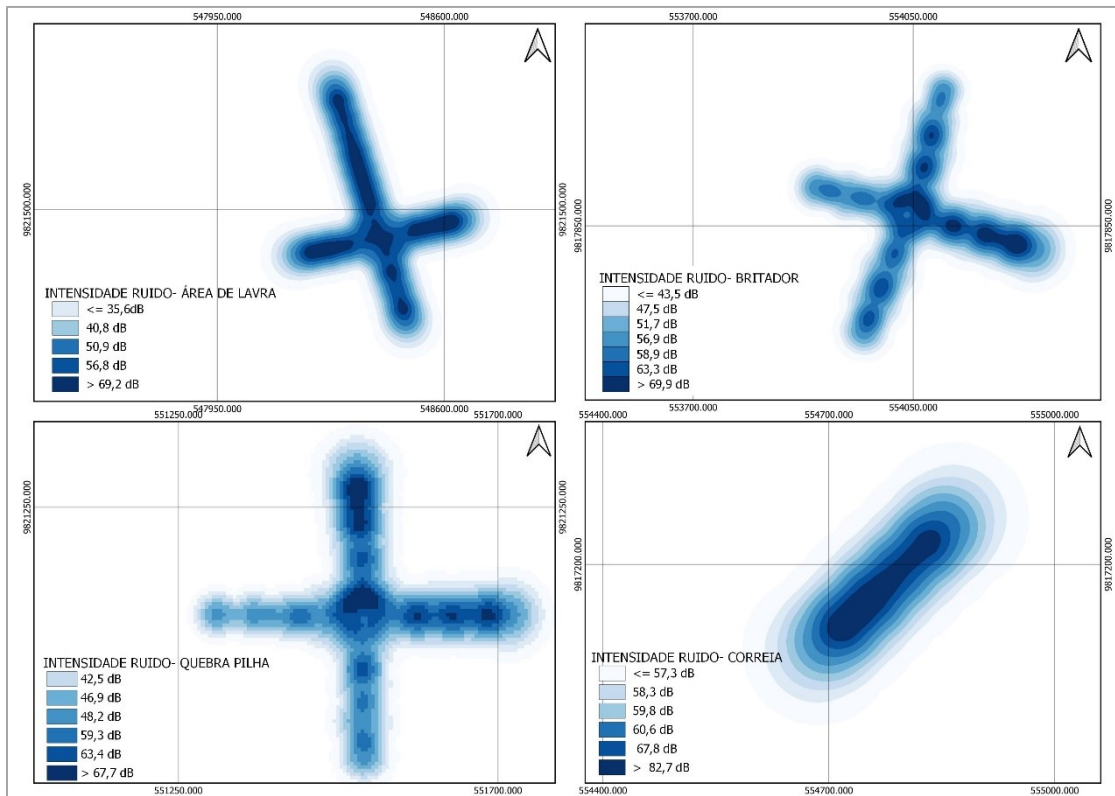
Figura 2.4 - 11 Mapa de intensidade ruído das áreas amostradas.

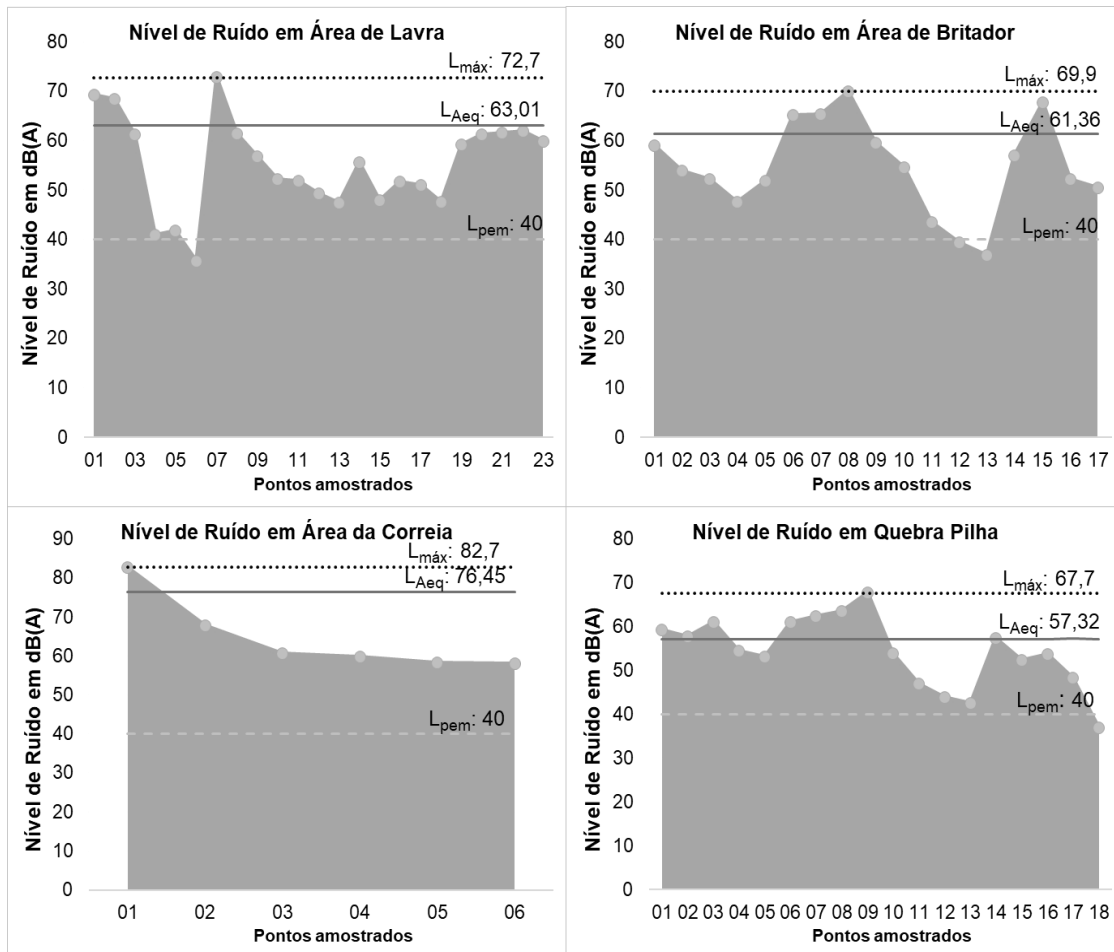
Figura 2.4 - 12 Nível de Ruído das áreas monitoradas no Platô Monte Branco.

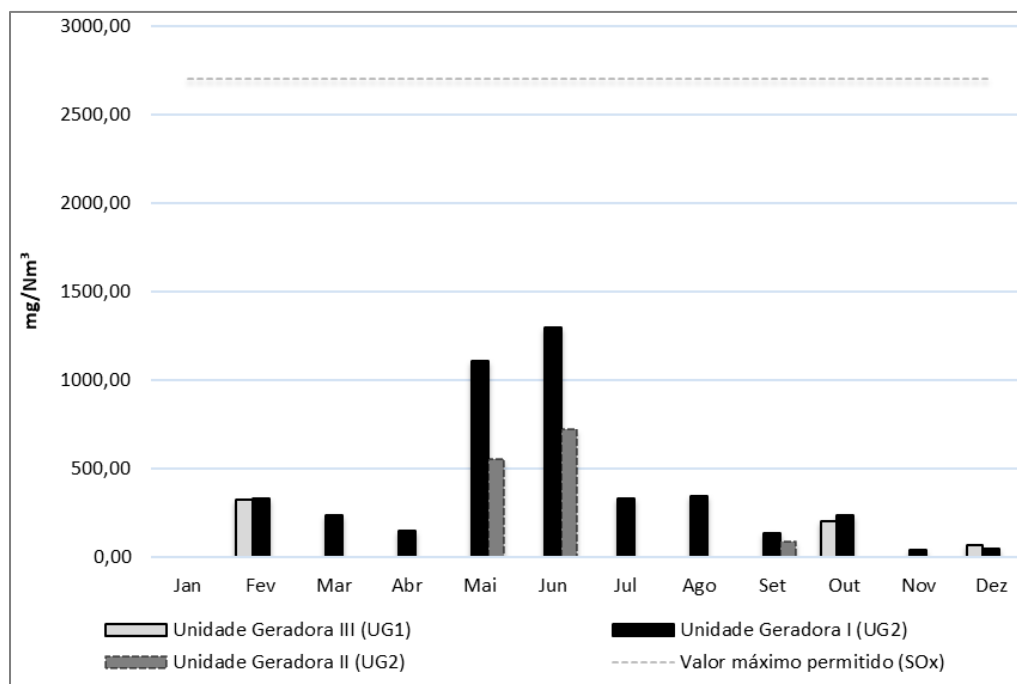
Figura 2.4 - 15 Monitoramento emissões atmosféricas (SOx) – UG 1 e 2.

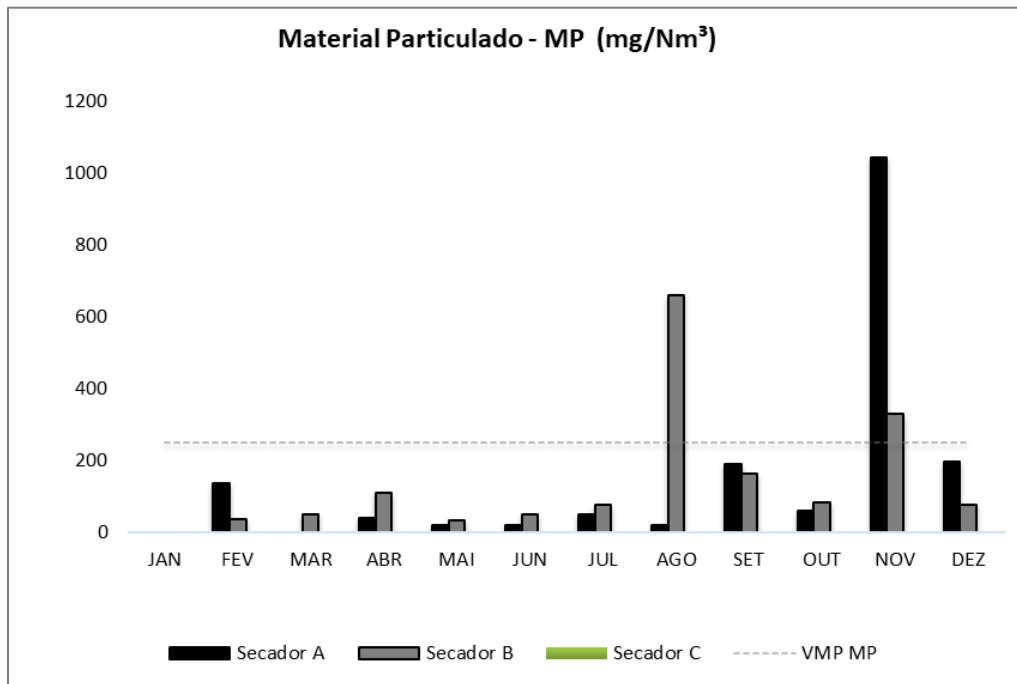
Figura 2.4 - 16 Monitoramento Material particulado – Unidade de secagem.
