ESTUDO AMBIENTAL

DRAGAGEM DO ACESSO AO CANAL DO TOMBA CARAVELAS/BA

Relatório Técnico HM RT-007-08

VOLUME 2/10

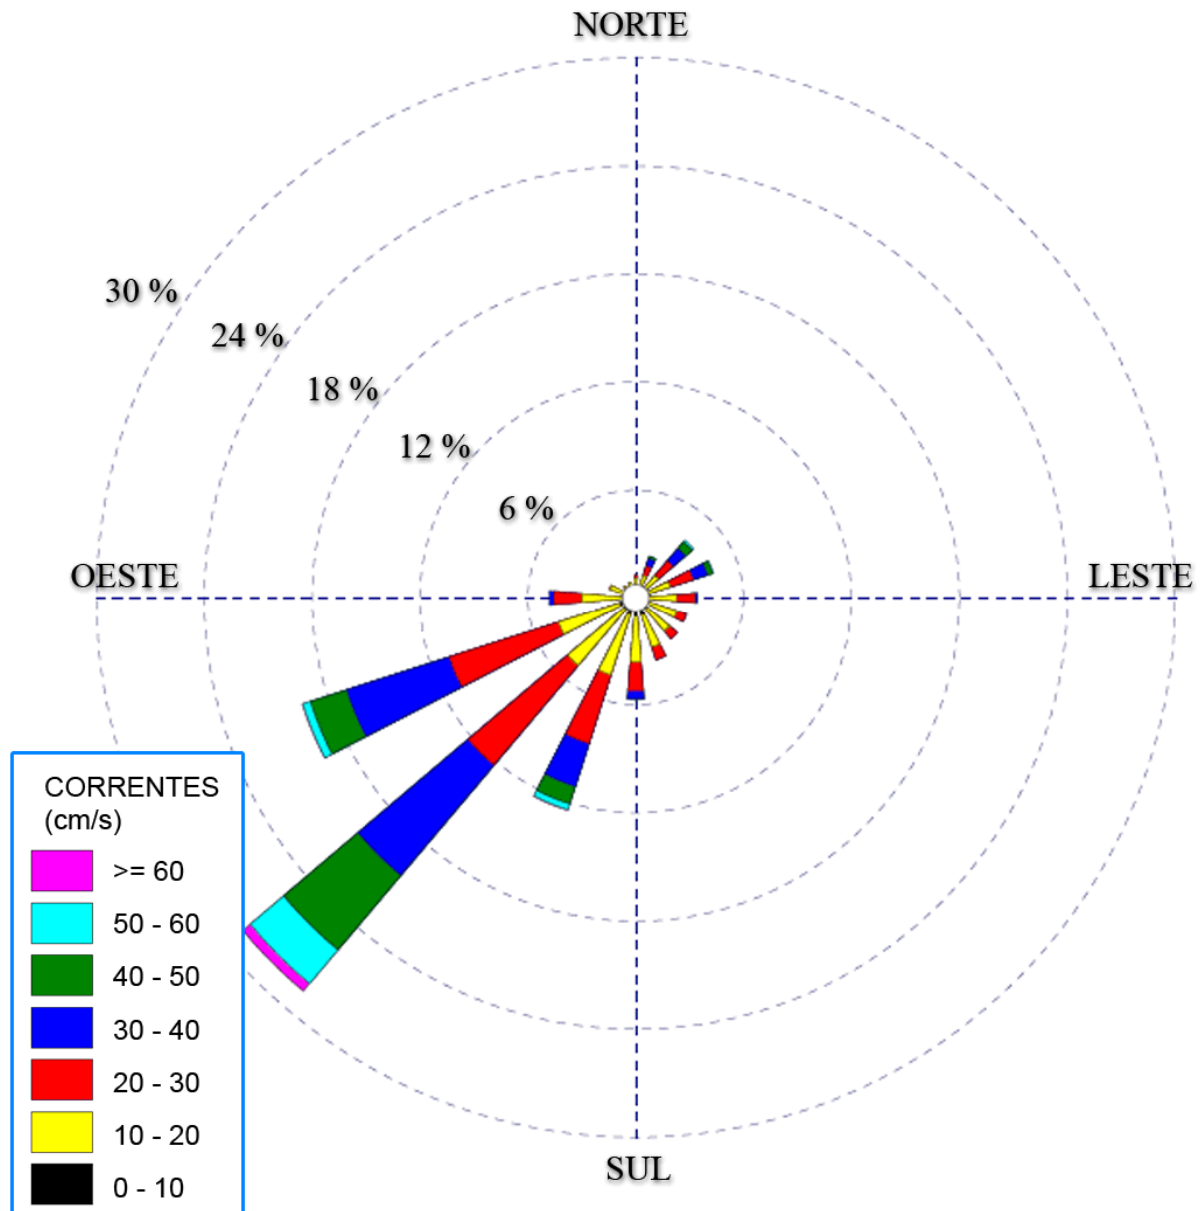
Figura 5.1.5-37 - Rosa da Magnitude das Correntes – VERÃO – Estação #106

Da Figura 5.1.5-36 a Figura 5.1.5-40 apresentam-se as rosas de correntes para as estação #106, para a primavera, verão, outono, inverno, além de uma rosa anual. Da Figura 5.1.5-41 até a Figura 5.1.5-45 apresentam-se as distribuições das velocidades de corrente respectivas.

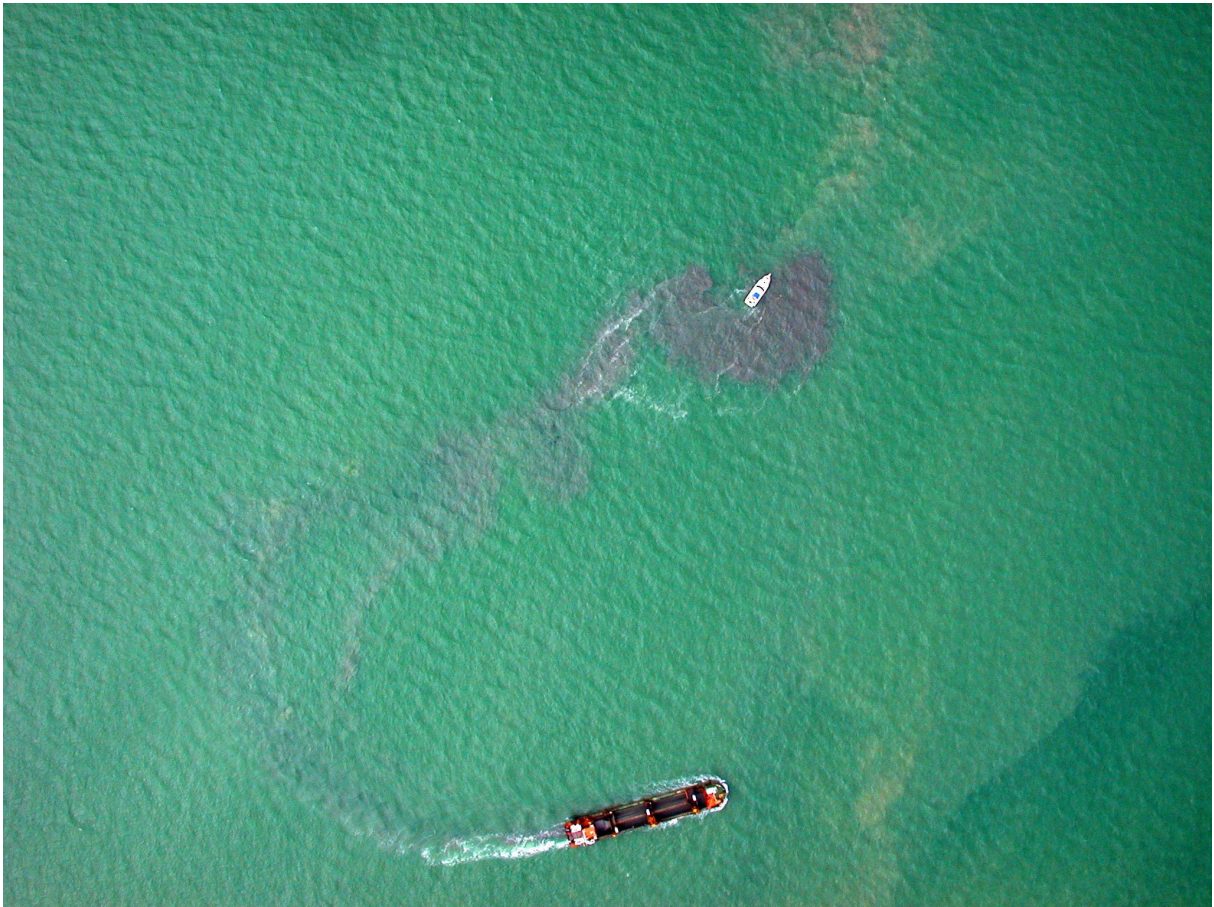
Figura 5.1.5-187 - Condição de Turbidez na área de descarte em 20 de fevereiro de 2002

As imagens da Figura 5.1.5-187 até a Figura 5.1.5-195 mostram como as condições de turbidez da região se alteram rapidamente, e que na região do arco externo, condições excelentes de turbidez coexistem com condições péssimas na zona próxima da linha de costa de Caravelas.

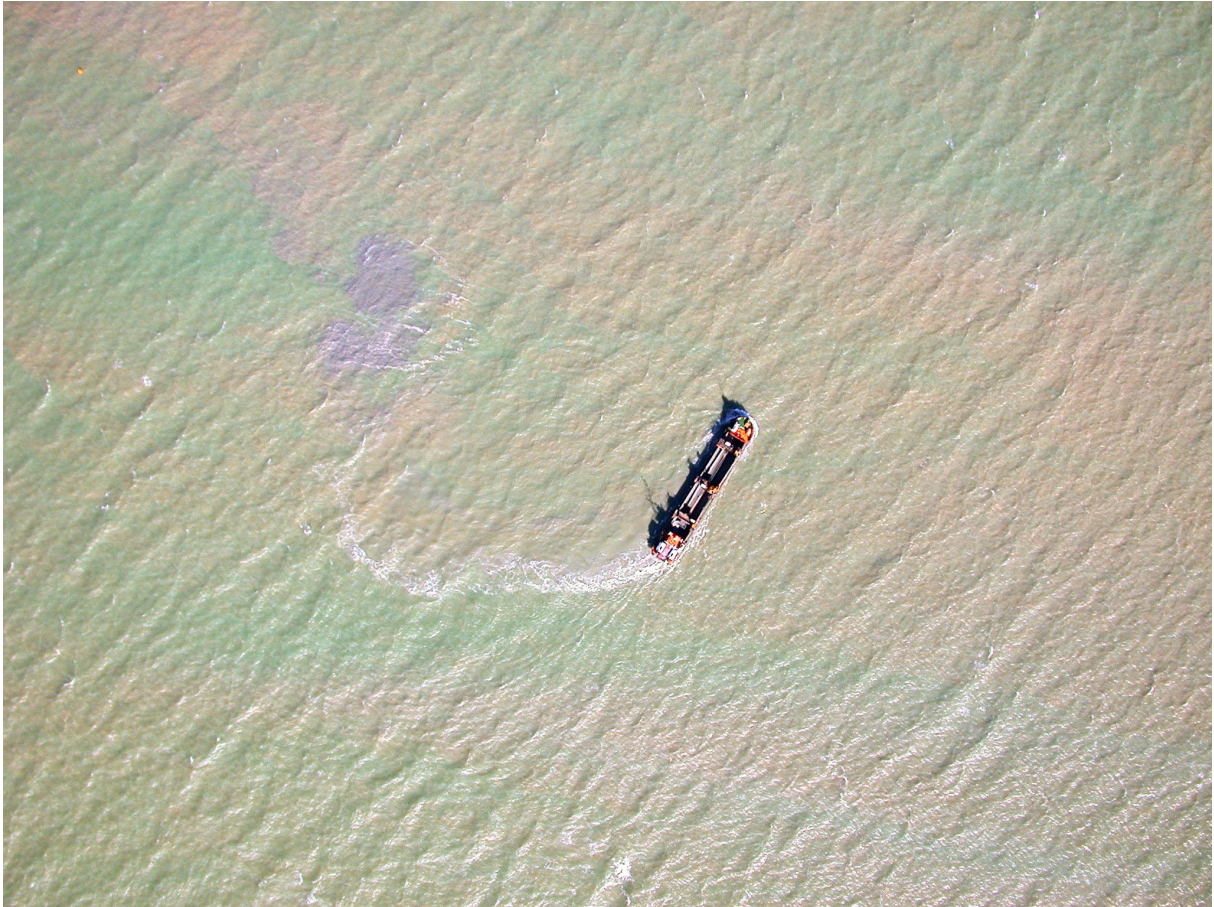
Figura 5.1.5-188 - Condição de Turbidez na área de descarte em 22 de fevereiro de 2002

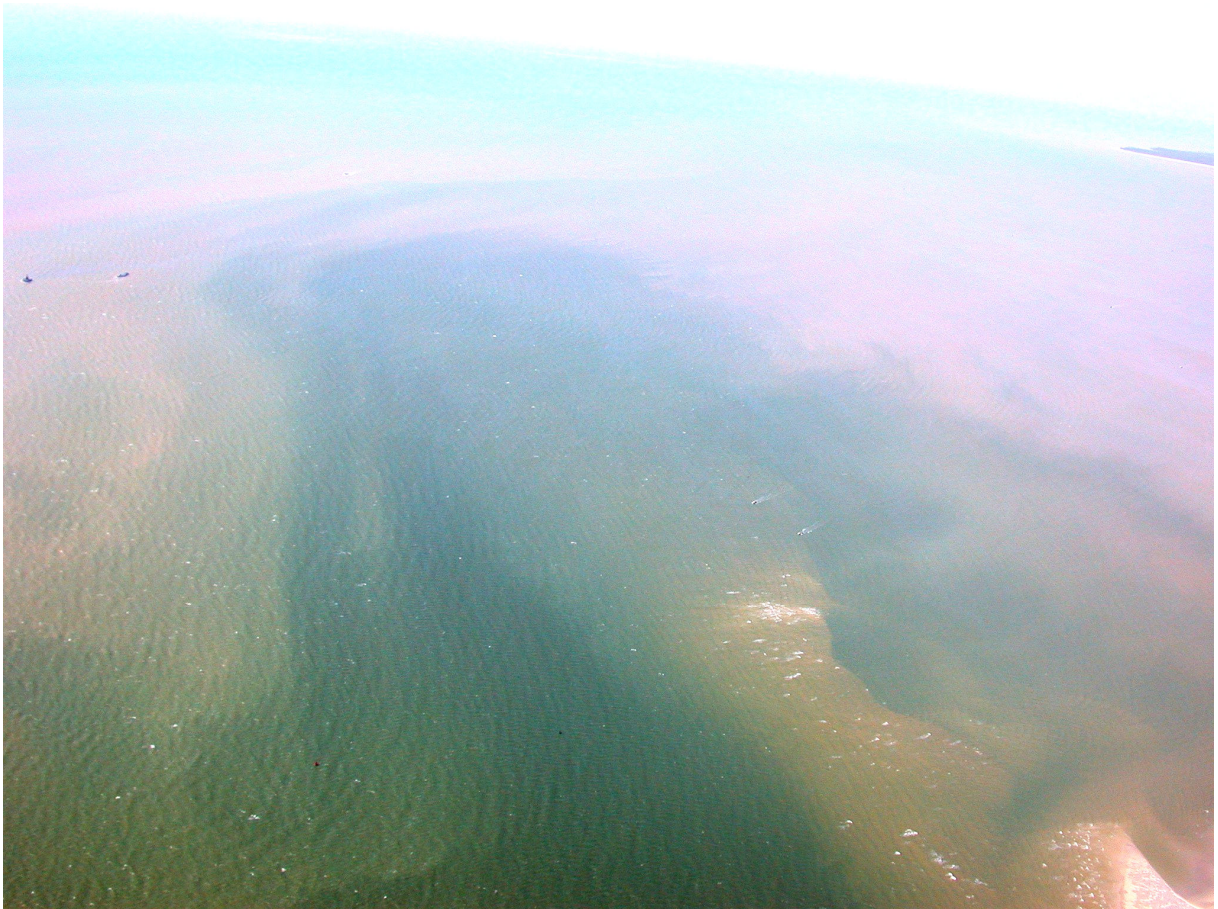
**Figura 5.1.5-189 - Condição de Turbidez – na área do Canal do Tomba em
25 de fevereiro de 2002**

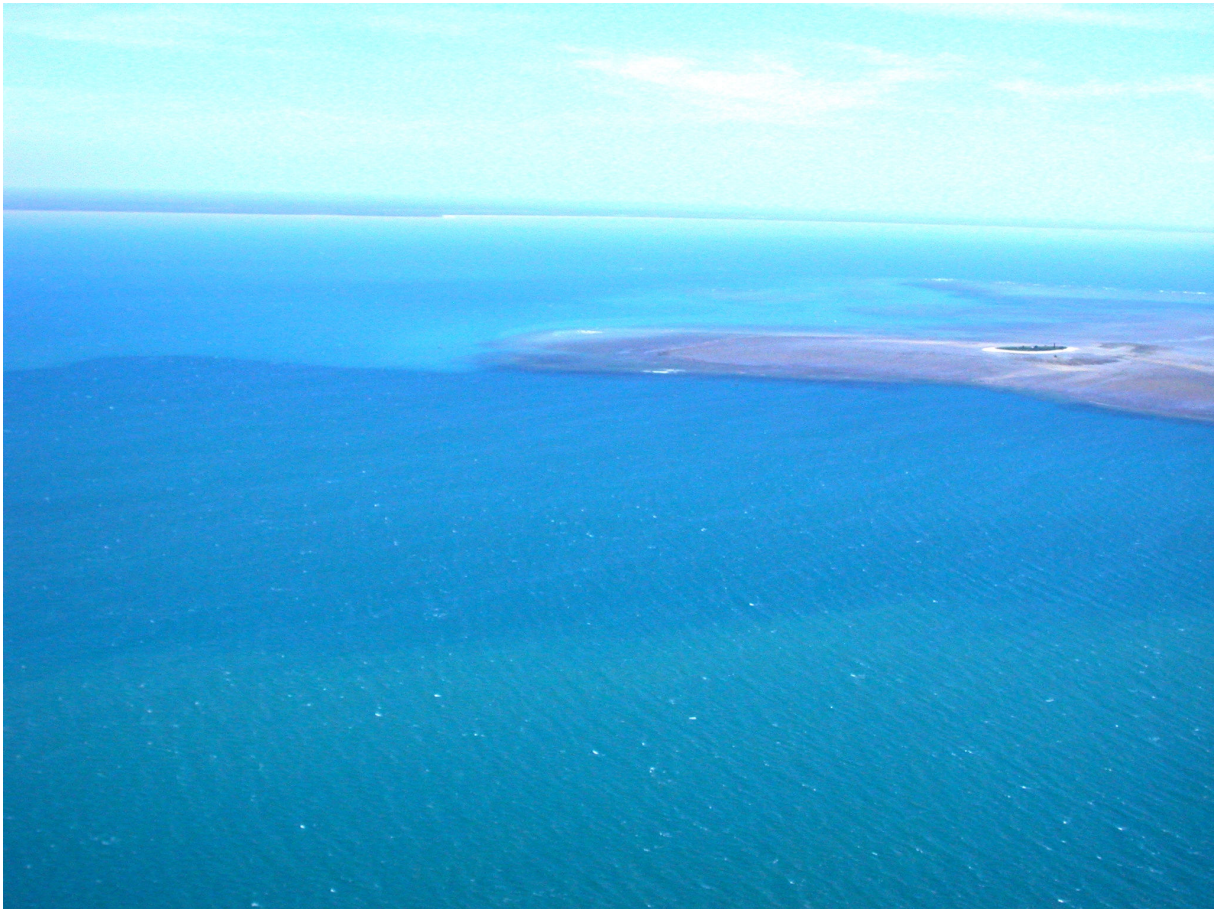
Figura 5.1.5-192 - Condição de Turbidez – área do arco recifal externo em 26 de fevereiro de 2002

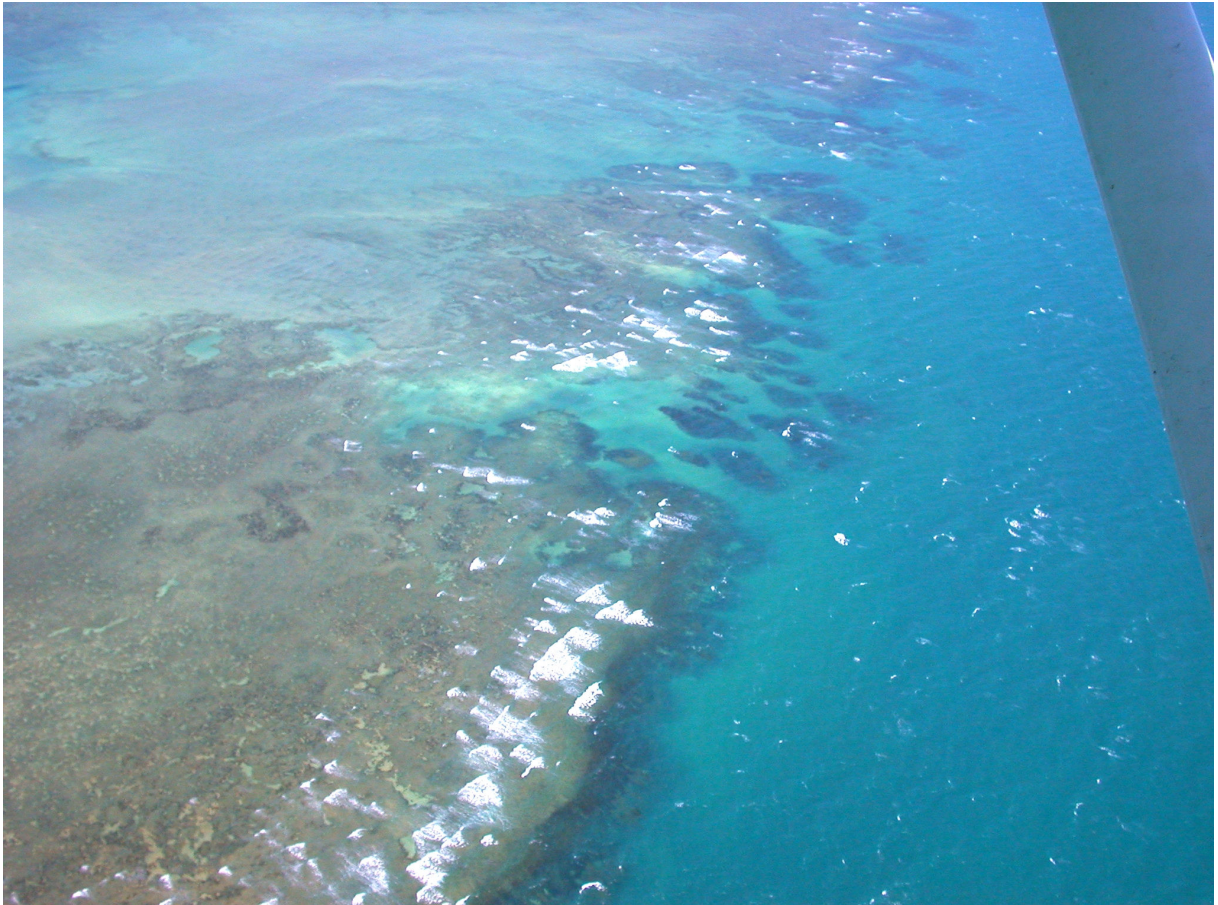
Figura 5.1.5-193 - Condição de Turbidez – área do arco recifal externo em 26 de fevereiro de 2002

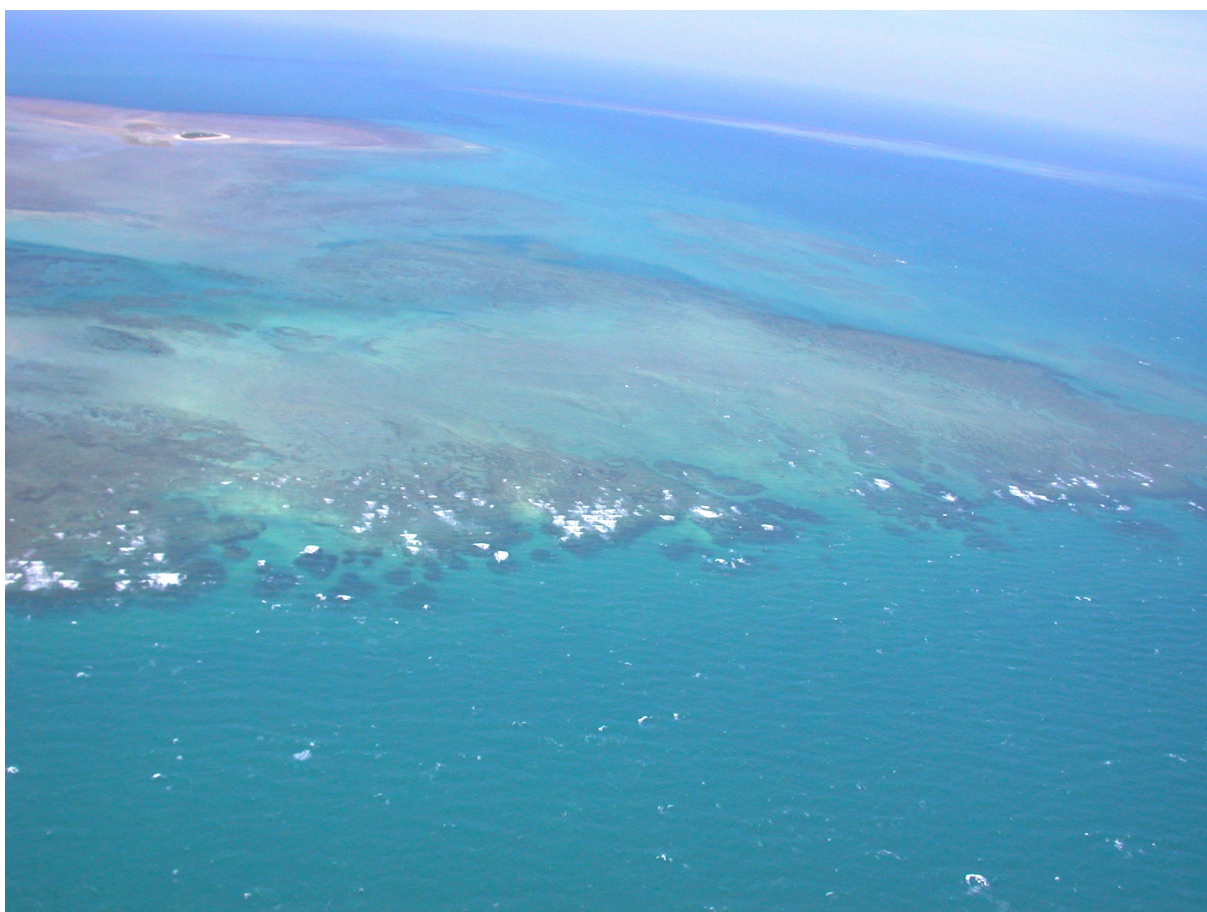
Figura 5.1.5-194 - Condição de Turbidez – área do arco recifal externo em 26 de fevereiro de 2002

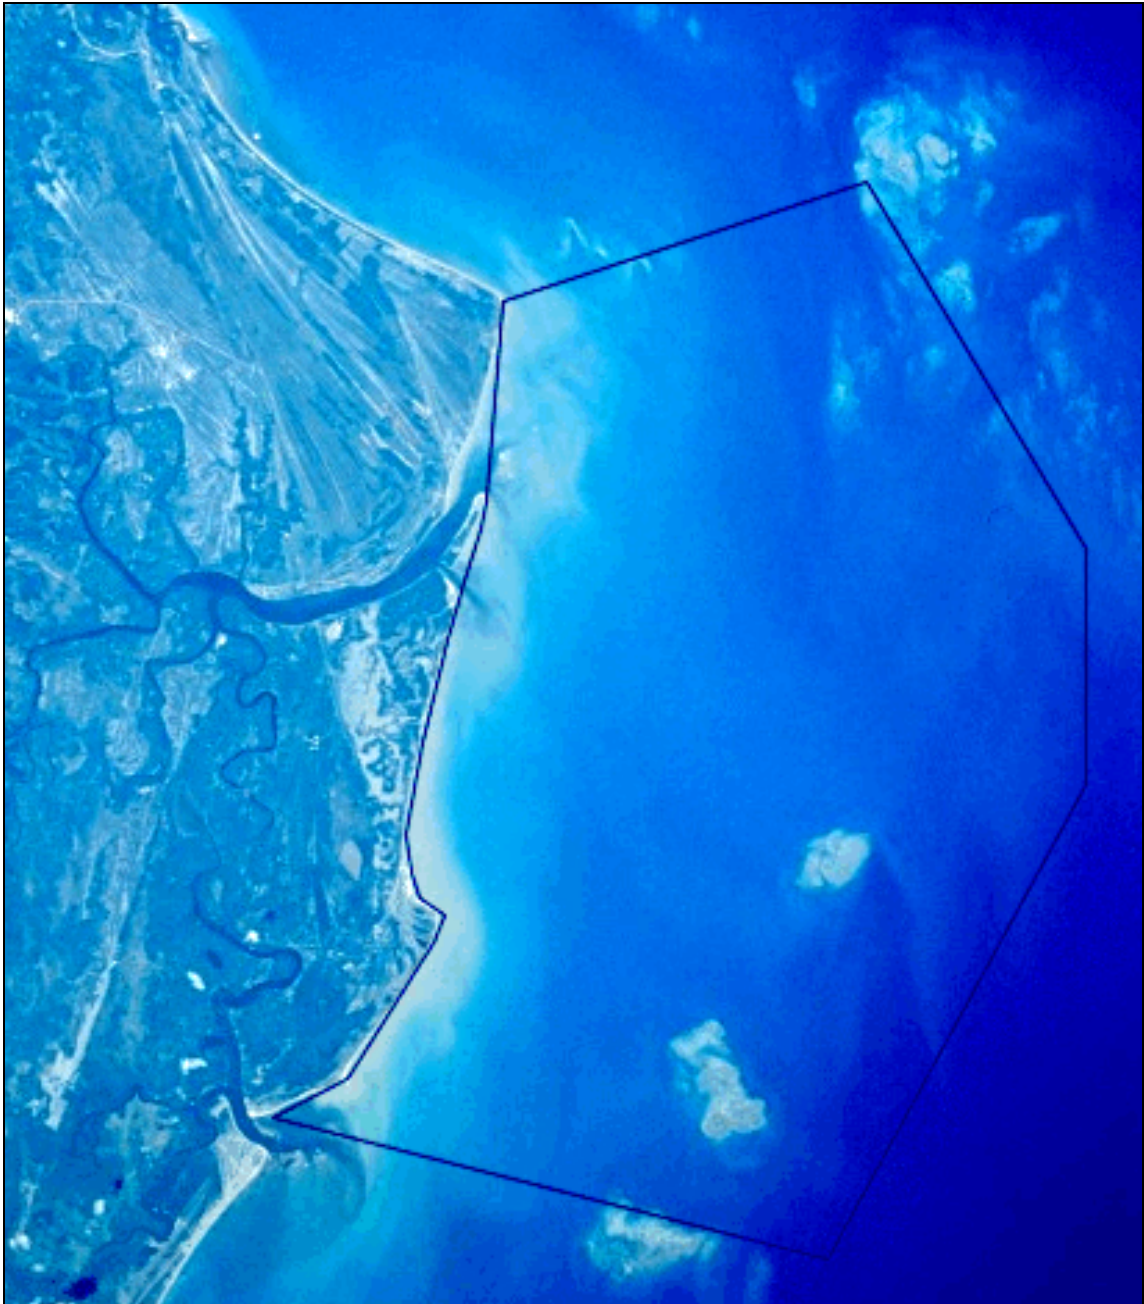
Figura 5.1.5-195 - Delimitação da área costeira para cálculo da quantidade de sedimentos existente em suspensão

A quantidade de sedimentos naturalmente em suspensão na zona costeira entre o Parcel das Paredes e o continente (Figura 5.1.5-195), pode ser estimada conservativamente em uma concentração média homogênea de 20 mg/L na área de 200 km^2 ao redor do local de estudo. Tendo esta concentração como característica para o período de verão, quando as dragagens serão realizadas, a massa total de sedimentos contida na área delimitada (com 7 metros de profundidade média) em um determinado instante é de aproximadamente $28 \times 10^6 \text{ kg}$. Cada descarte individual (considerando-se um carregamento típico de 700 m^3) representará um total de $0,2 \times 10^6 \text{ kg}$ de sedimentos colocados em suspensão. Esse valor corresponde a $0,7 \%$ daquela que se encontra naturalmente no sistema.

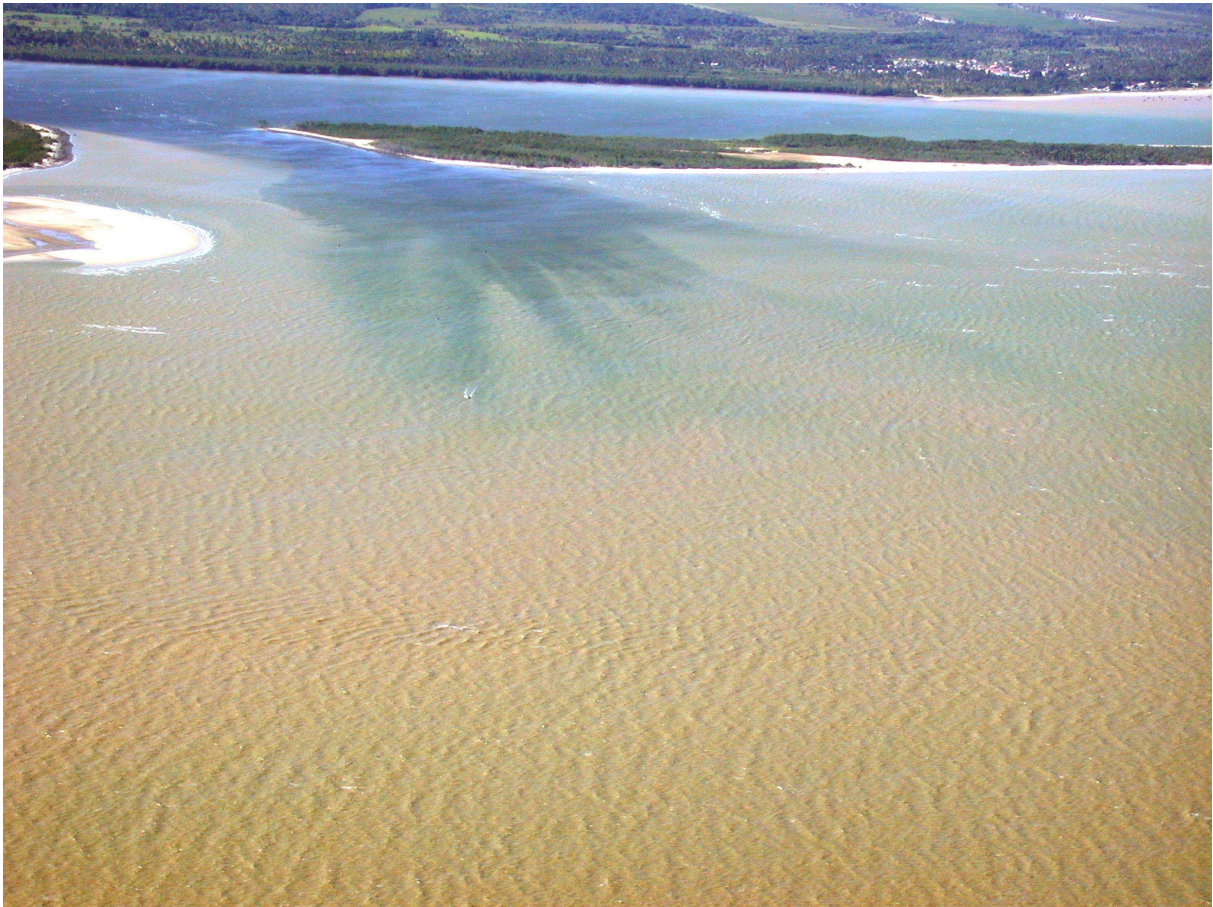
Figura 5.1.5-203 – Fotografia aérea mostrando a saída do canal do Tomba em um momento de maré vazante, e a nítida diferença de turbidez entre as água estuarina e a água costeira - Foto de 22 de fevereiro de 2002

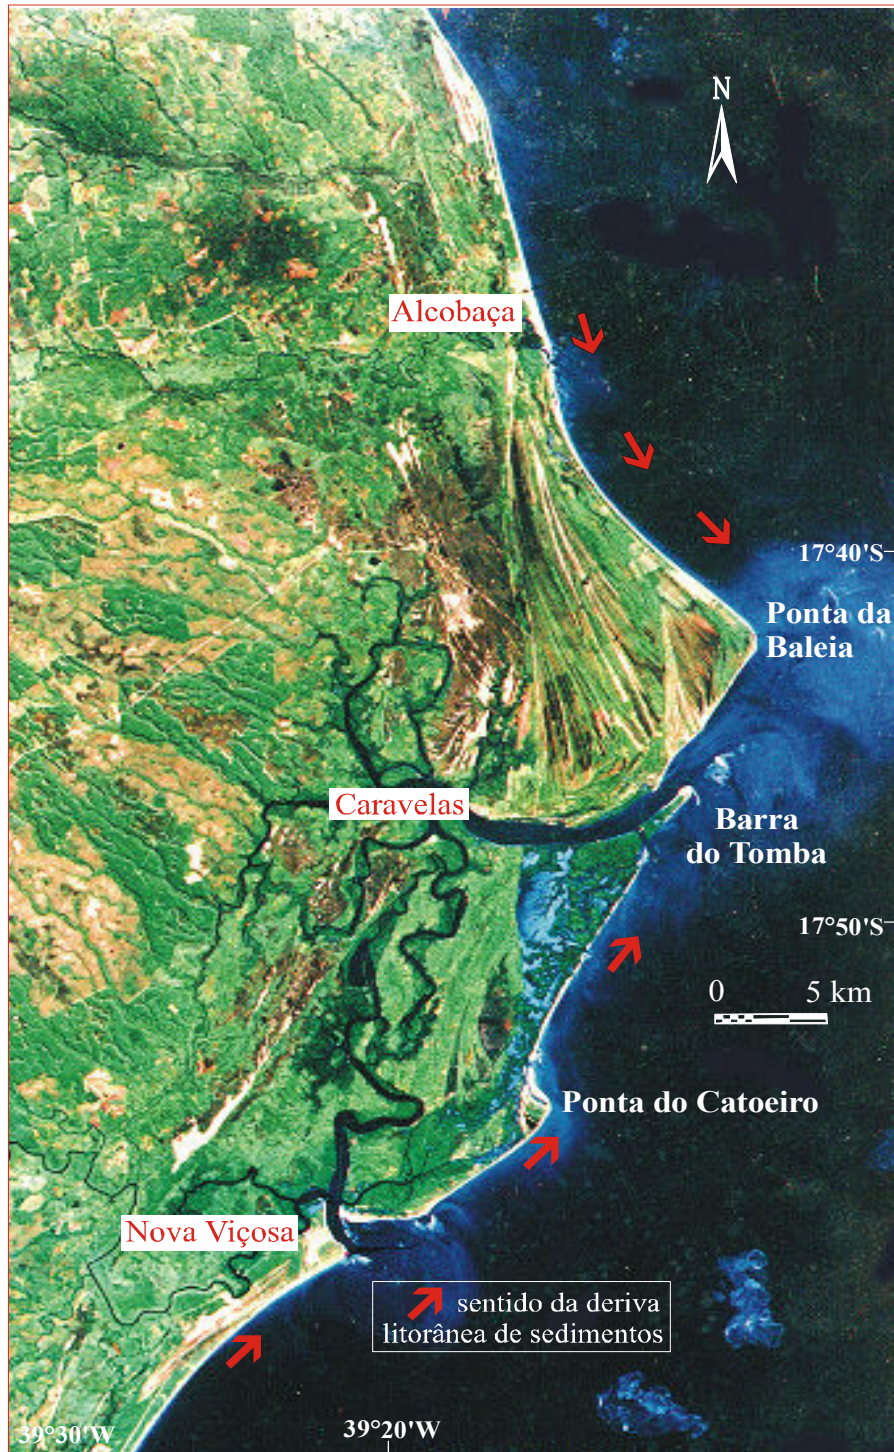
Figura 5.1.5-216 – Imagem de satélite da planície costeira de Caravelas mostrando os sentidos preferenciais da deriva litorânea de sedimentos deduzida a partir de indicadores geomórficos presentes na planície (modificado de Andrade, 2000)

No trecho particular entre a ponta do Catoeiro e a barra do Tomba a análise dos indicadores geomórficos, assim como a reconstrução da história evolutiva da área, indicam que a deriva litorânea dominante é dirigida de SW para NE.

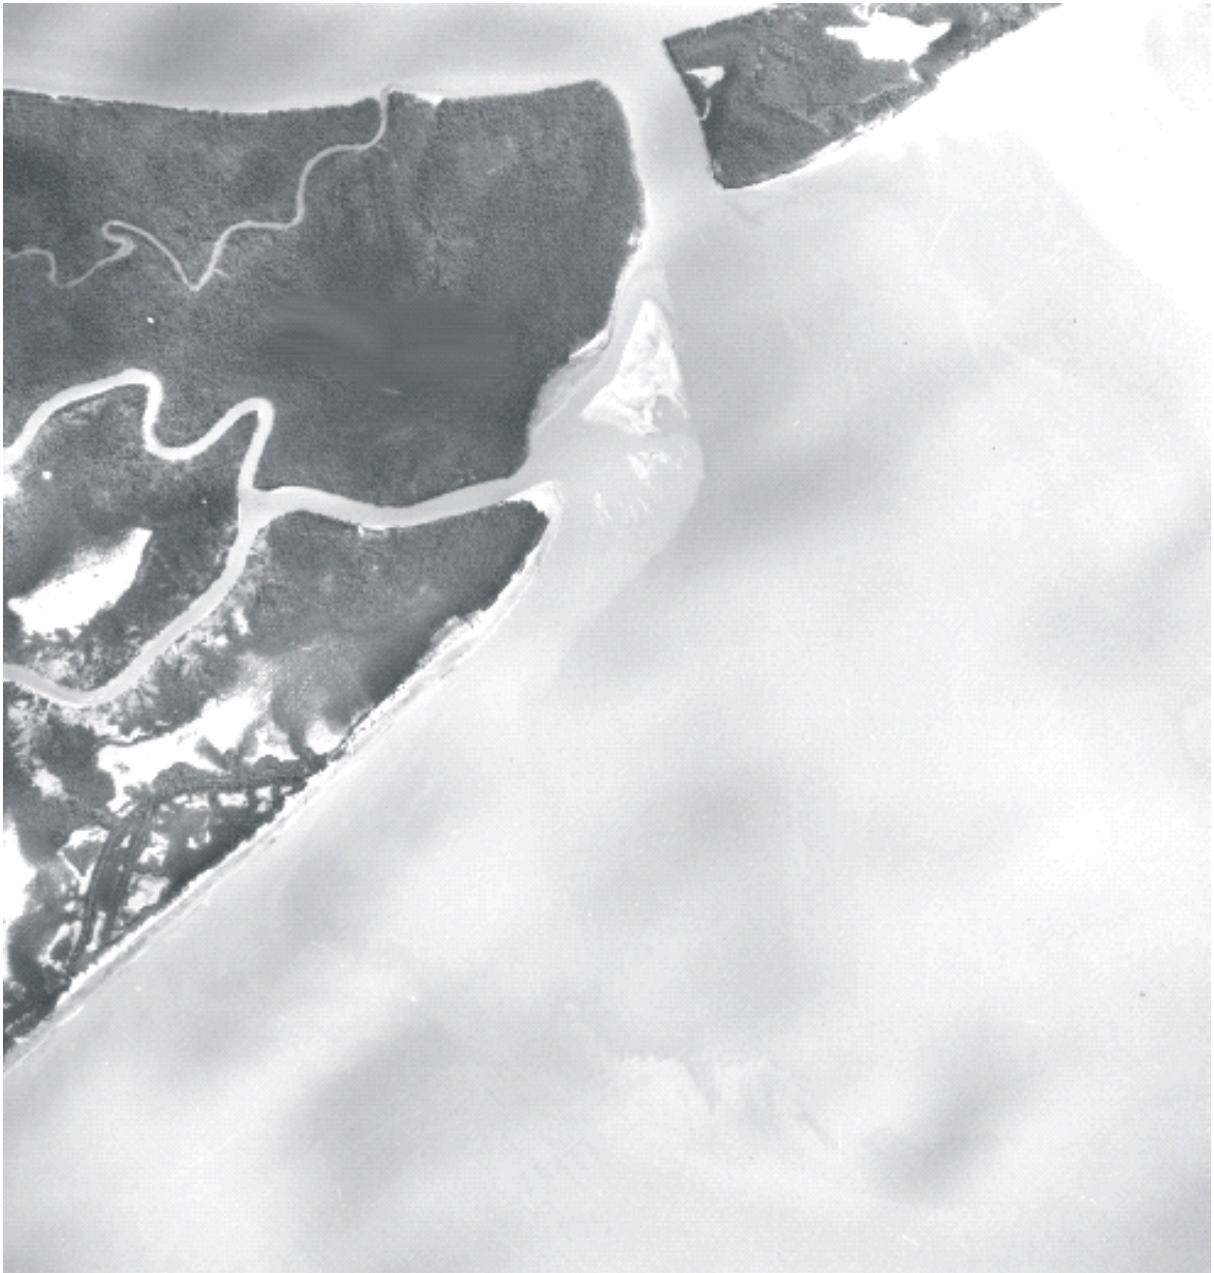
Figura 5.1.5-222 – Desembocadura do Rio Caravelas – 1988/1989

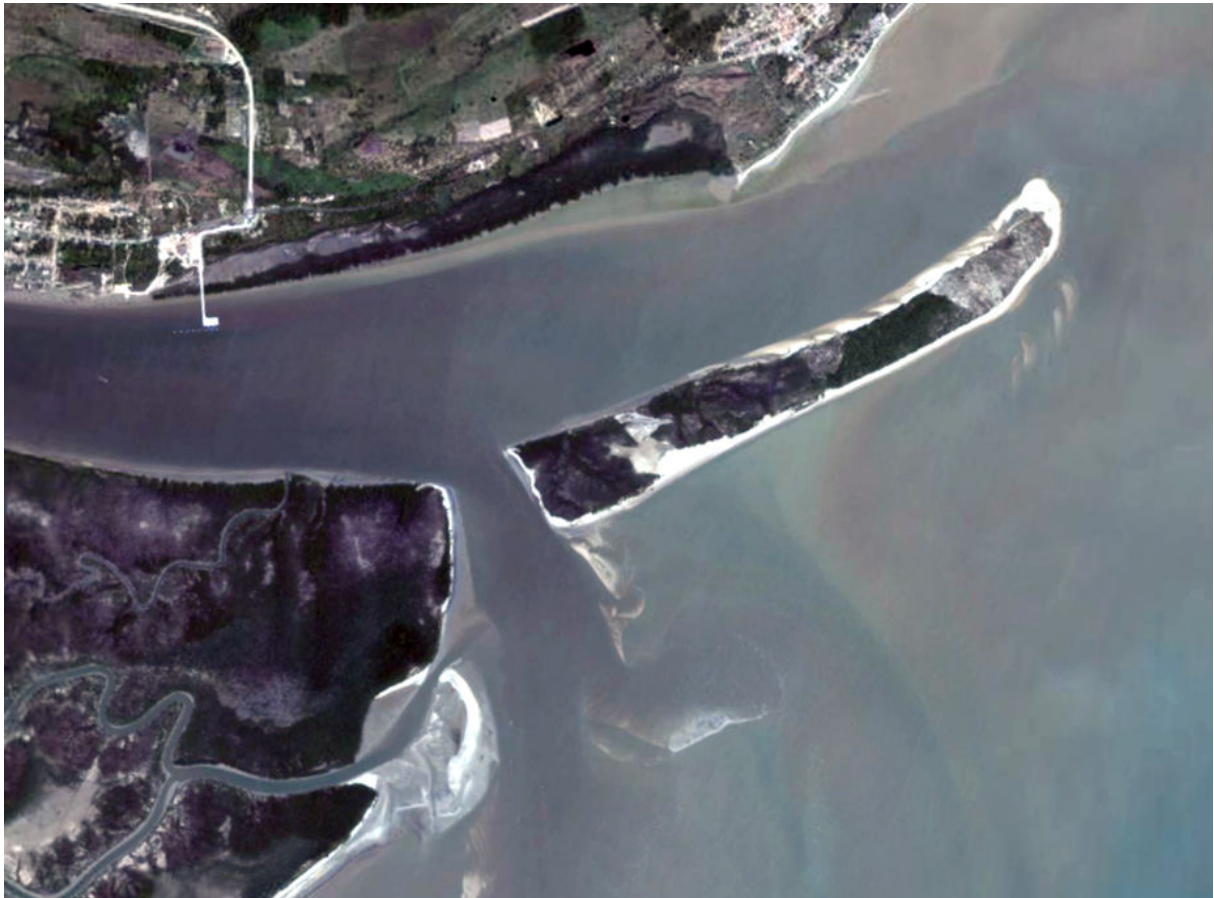
Figura 5.1.5-223 – Desembocadura do Rio Caravelas – 2003

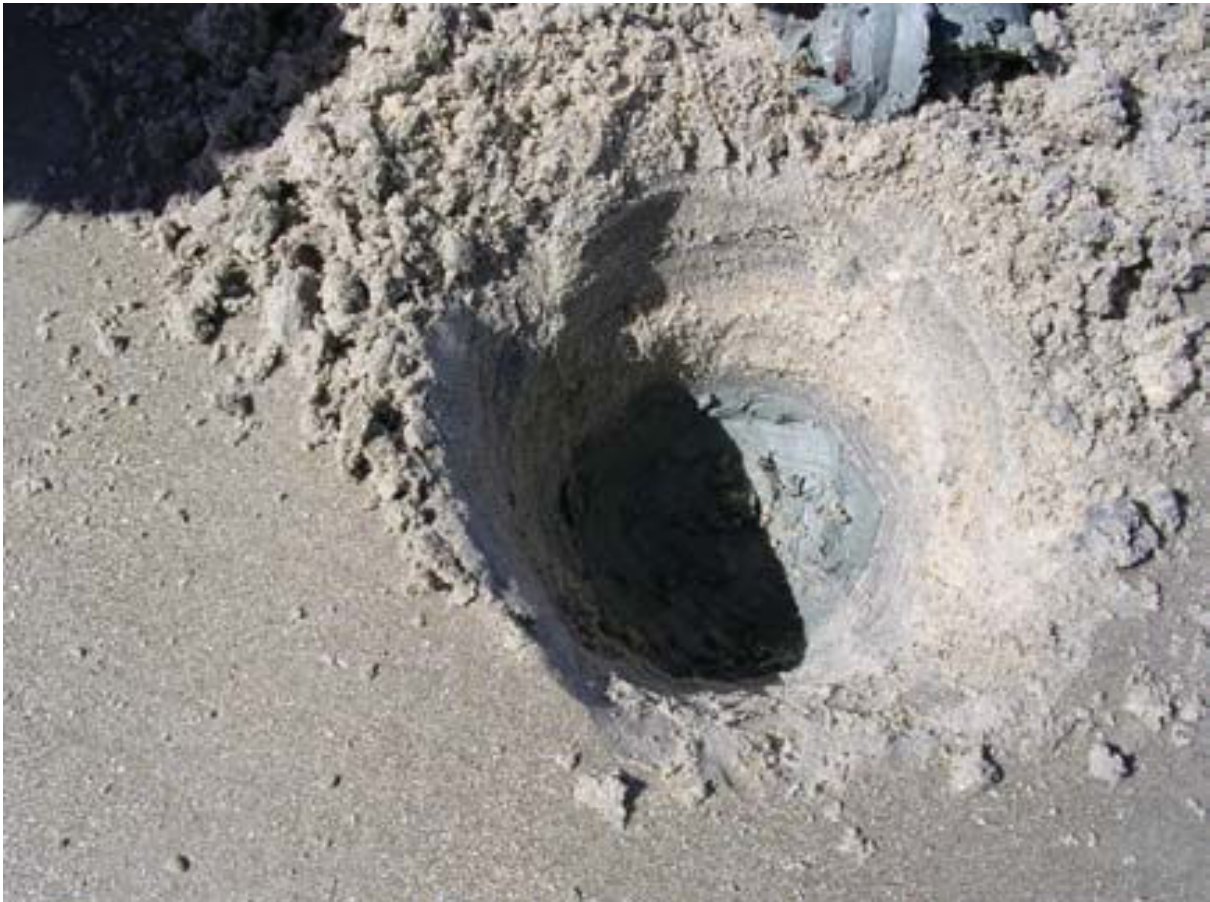
Figura 5.1.5-232 – Escavação a 2 km ao Sul da desembocadura na face da praia mostrando uma fina camada de areia cobrindo uma lama plástica

As praias do entorno, tanto a barlar quanto a sotamar do canal vêm sofrendo erosão (imagens das praias e a erosão podem ser vistas no item 5.1.5.11.11). Indicadores geológicos incluem a presença de pequenos blocos de lama e afloramento de sedimento siltoso na face da praia, além da degradação e erosão de manguezais expostos. A berma de praia geralmente avança por cima da vegetação de manguezal. Na faixa de praia mais próxima da costa (durante a maré baixa), nota-se uma transição de material arenoso ao largo para sedimentos lamosos. Até aproximadamente 2 km ao sul da desembocadura, a praia é composta por uma fina camada de areia que cobre lamas plásticas (Figura 5.1.5-232).

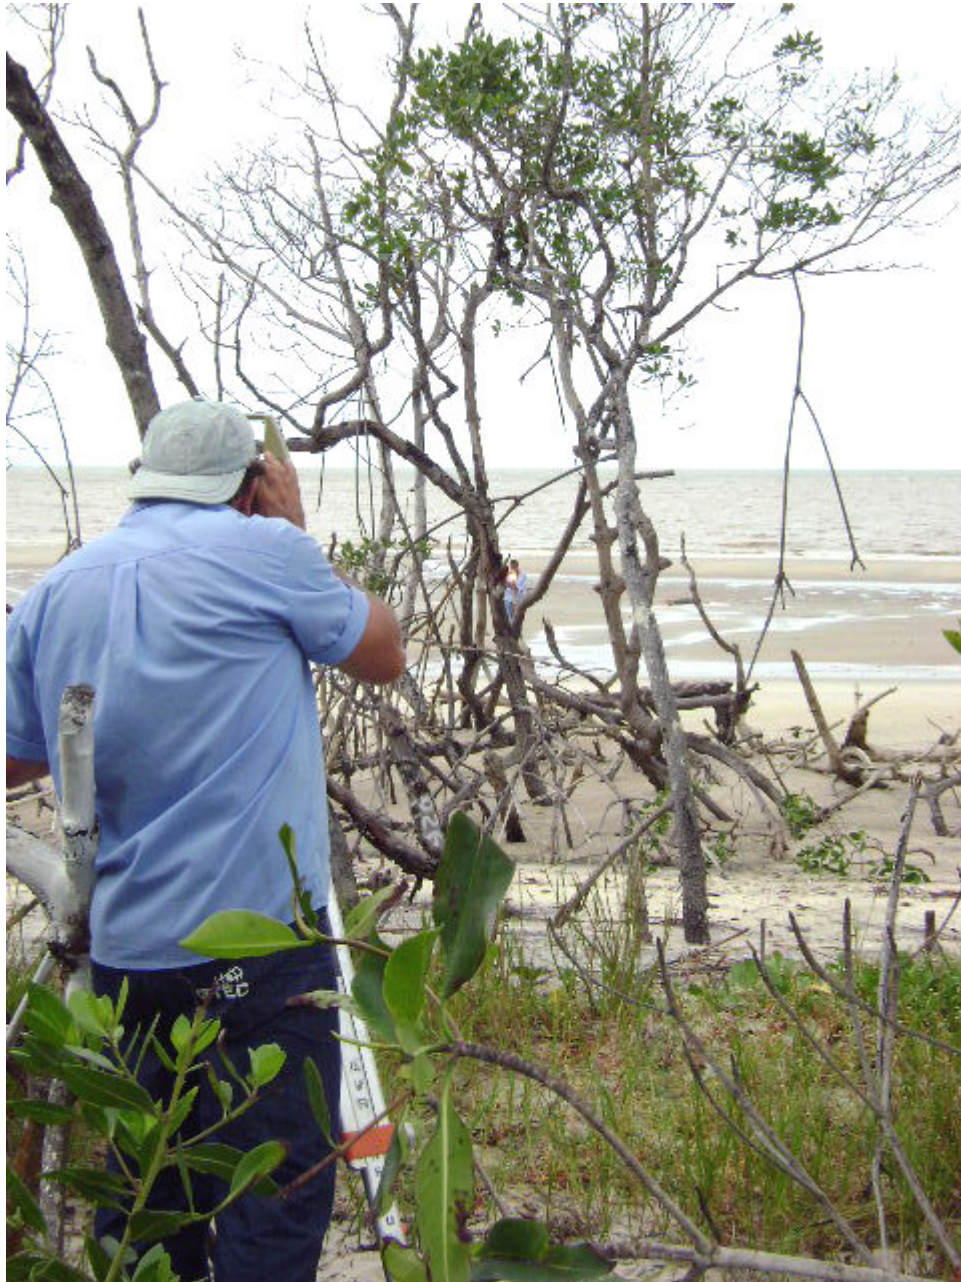
Figura 5.1.5-271 – Vista do Perfil S09, a partir do marco M9 durante o levantamento com estação total
