Auditoria Ambiental Independente

DRAGAGEM DE MANUTENÇÃO DO ACESSO AO CANAL DO TOMBA

MUNICÍPIO DE CARAVELAS - BA

SÃO PAULO, JUNHO DE 2014

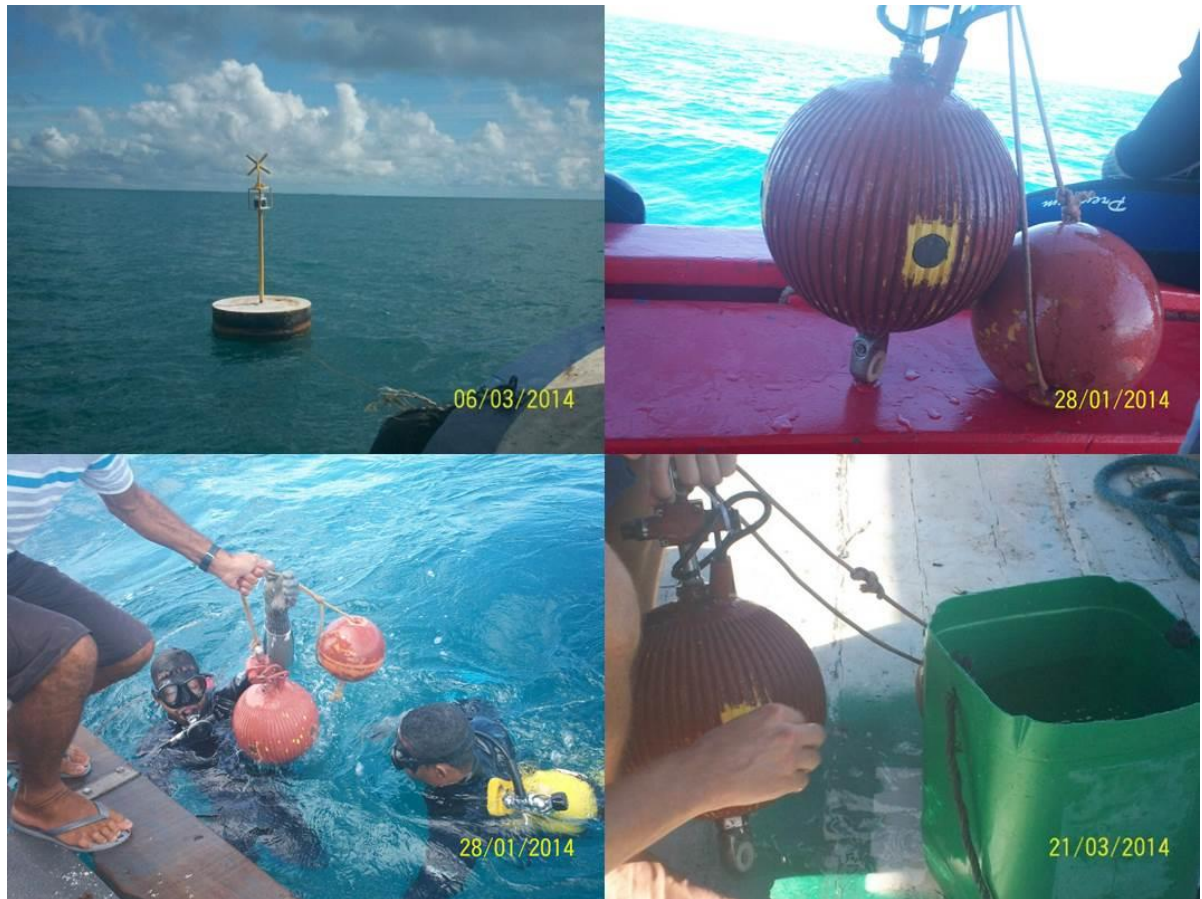
Condição de Validade 2.6
 Monitoramento dos Fundeios Oceanográficos

Figura 6. Resgate dos ondógrafos para aquisição de dados e manutenção dos equipamentos; e boia de sinalização.

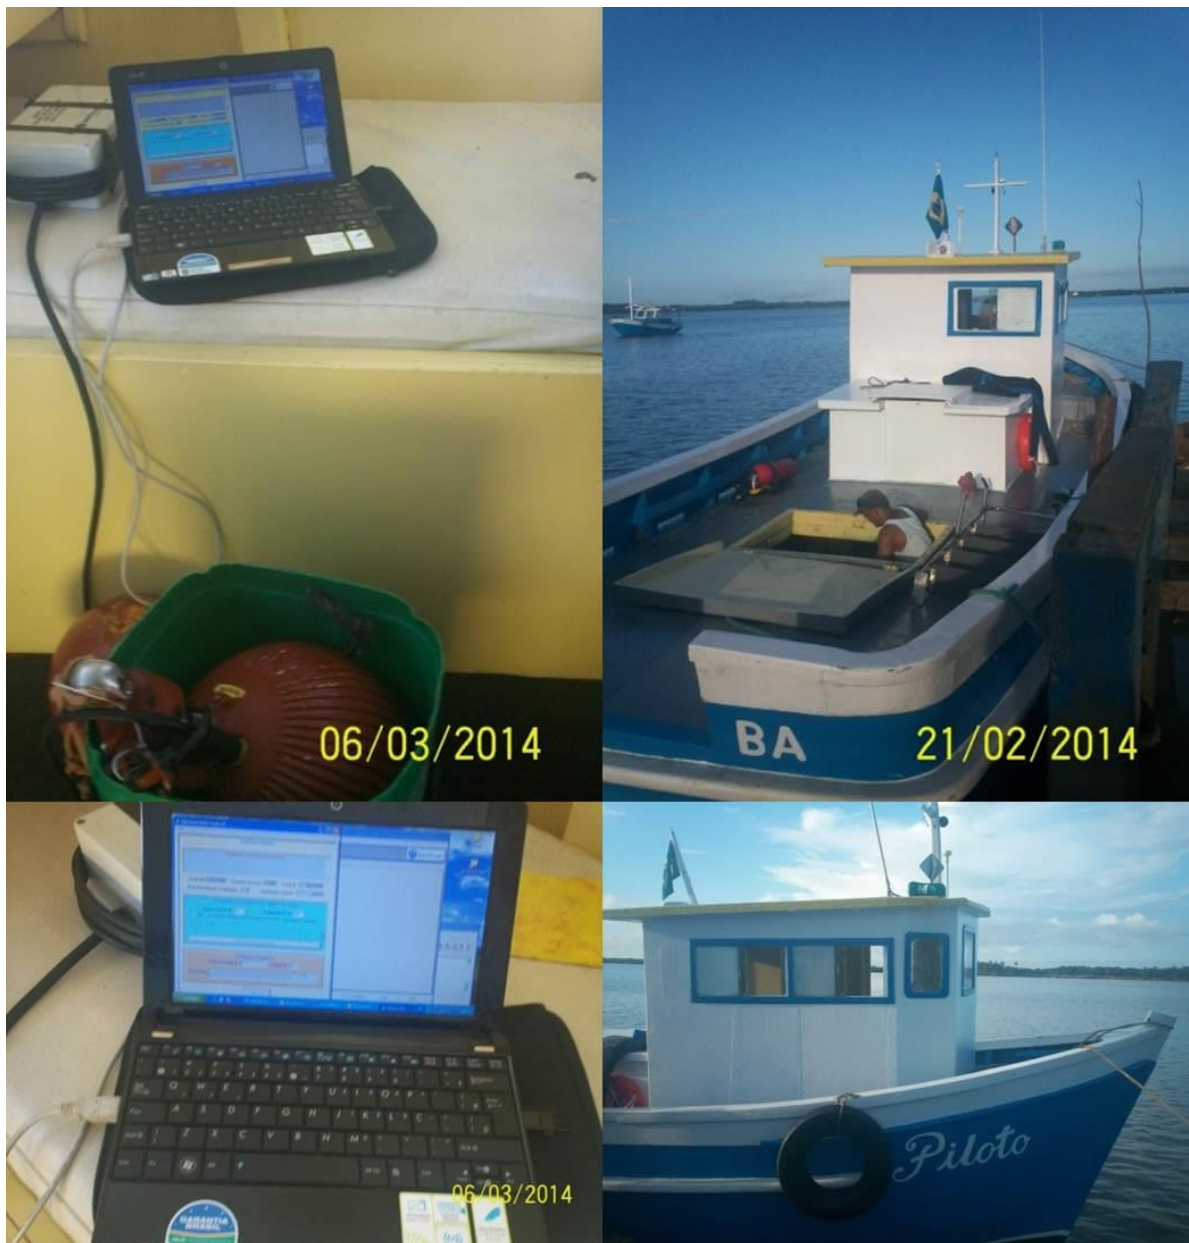
Condição de Validade 2.6
 Monitoramento dos Fundeios Oceanográficos

Figura 7. Aquisição dos dados de concentração de sólidos em suspensão (CSS), obtidos pela leitura dos sensores do Ondógrafo S4 nas estações #106 e #506 e embarcação utilizada no monitoramento da turbidez.

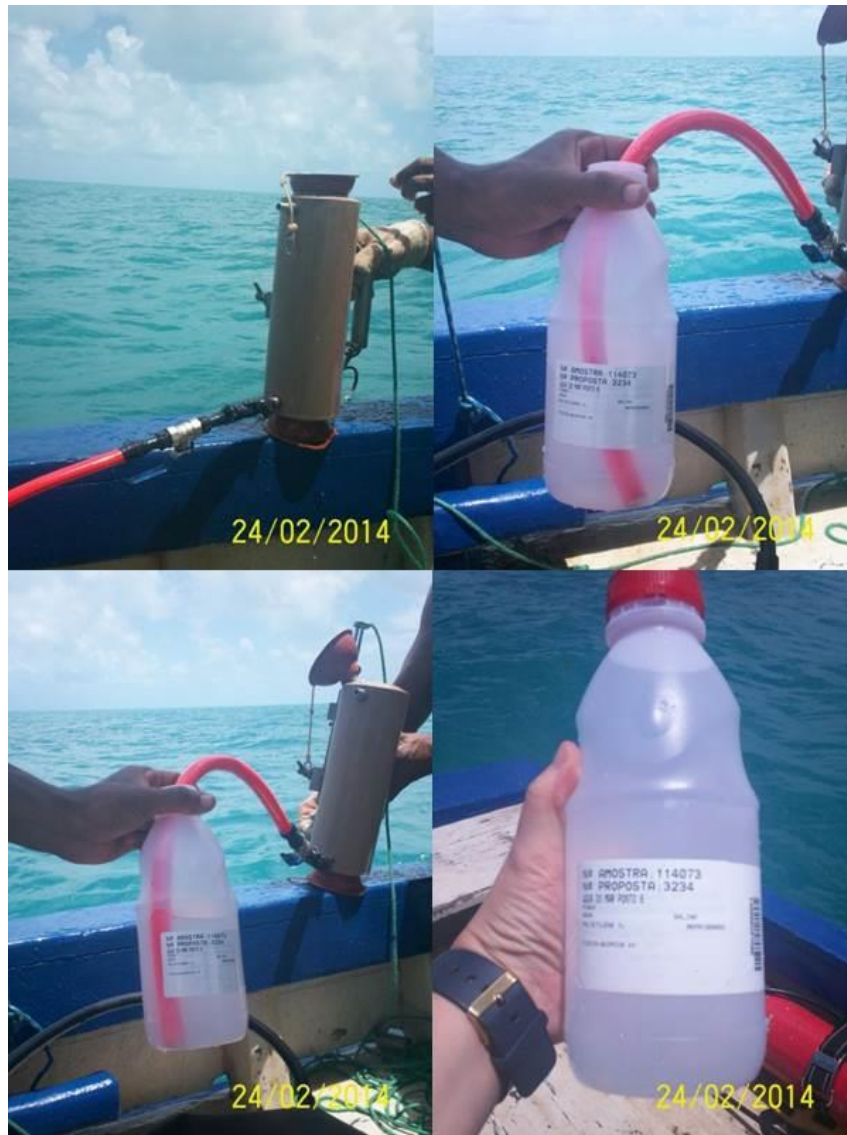
Condição de Validade 2.7
 Monitoramento 26 pontos

Figura 8. Procedimento de amostragem de água para o monitoramento espacial da turbidez e detalhe da etiqueta de identificação das garrafas para o armazenamento da água amostrada.

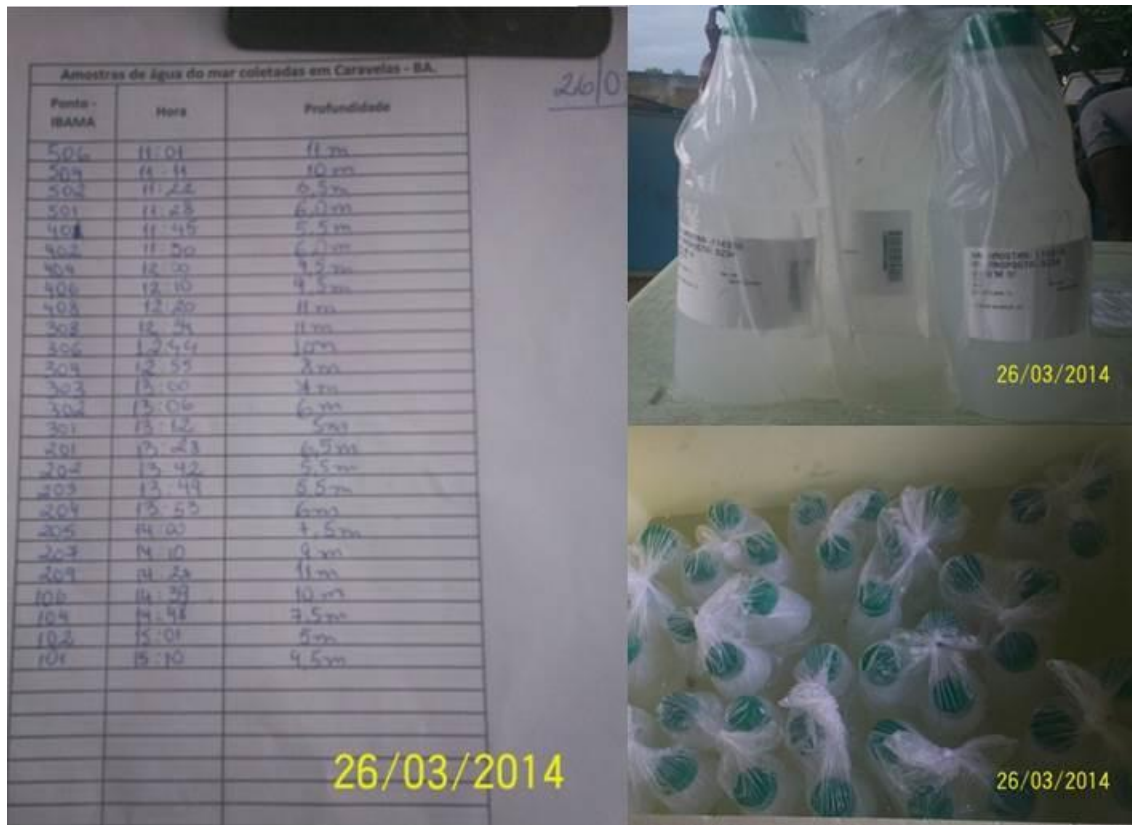
Figura 9. Planilha de campo com os pontos e profundidade das amostras de fundo, e condicionamento das amostras em caixas com gelo.

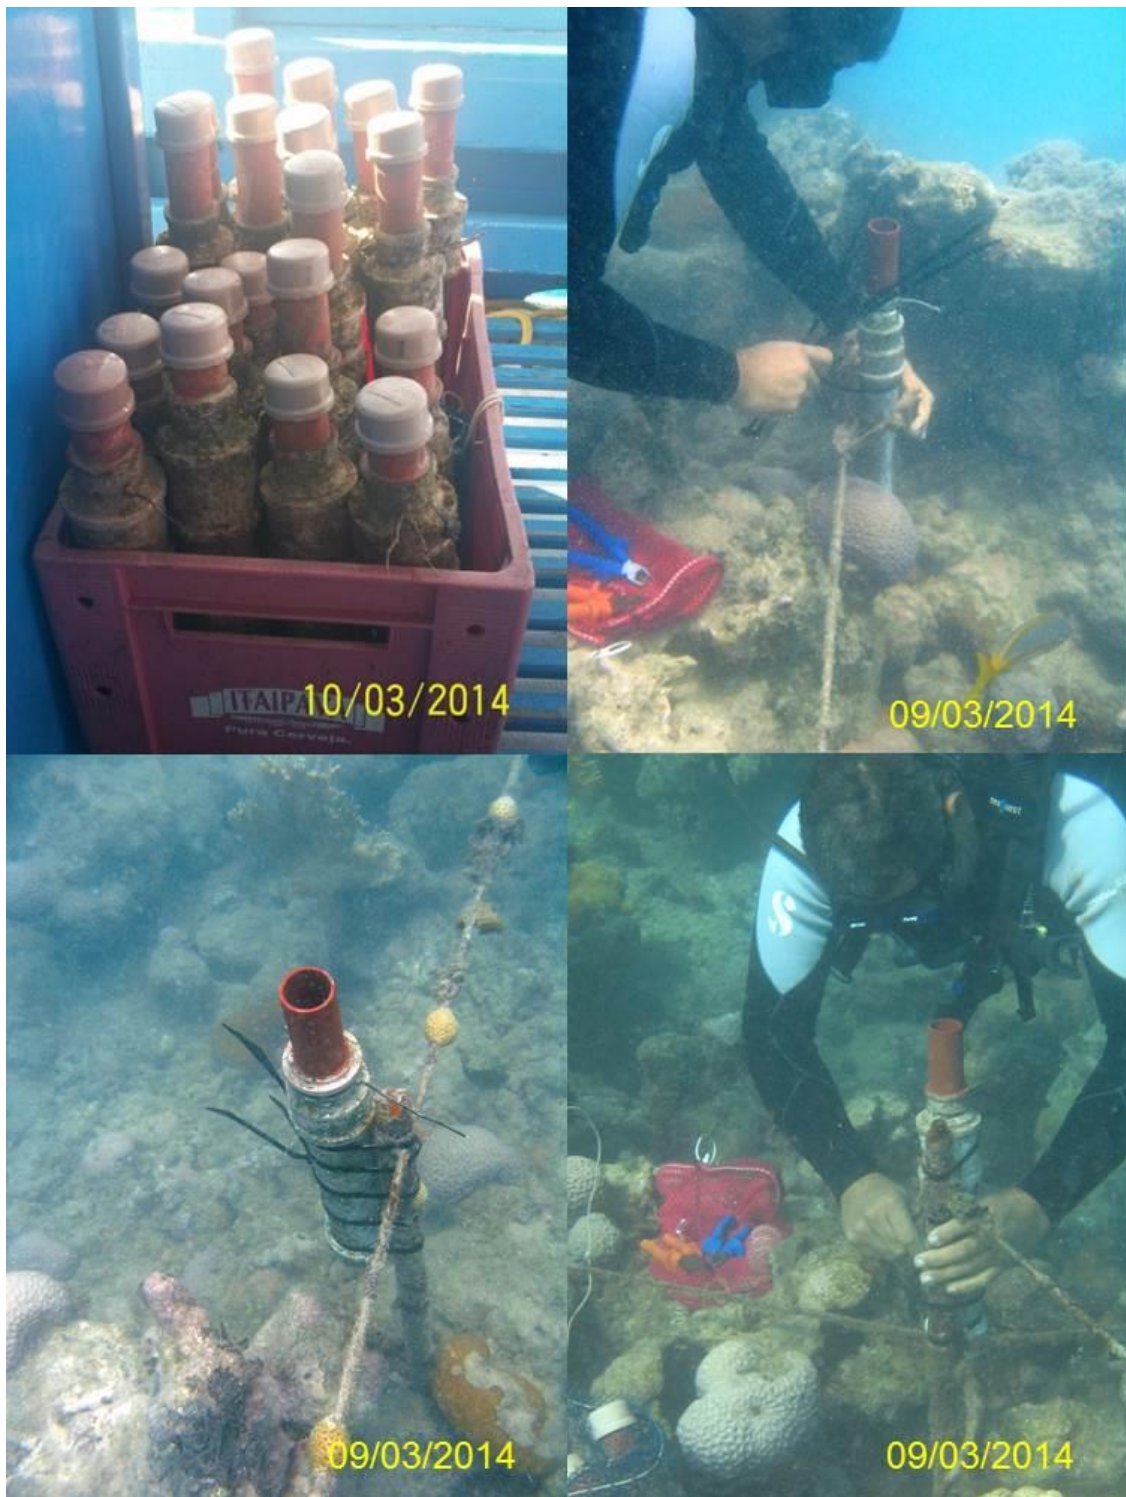
Monitoramento das Taxas de Deposição de Sedimentos

Figura 10. Armadilhas recém-coletadas e tampadas até análise laboratorial e mergulhador instalando novas armadilhas.

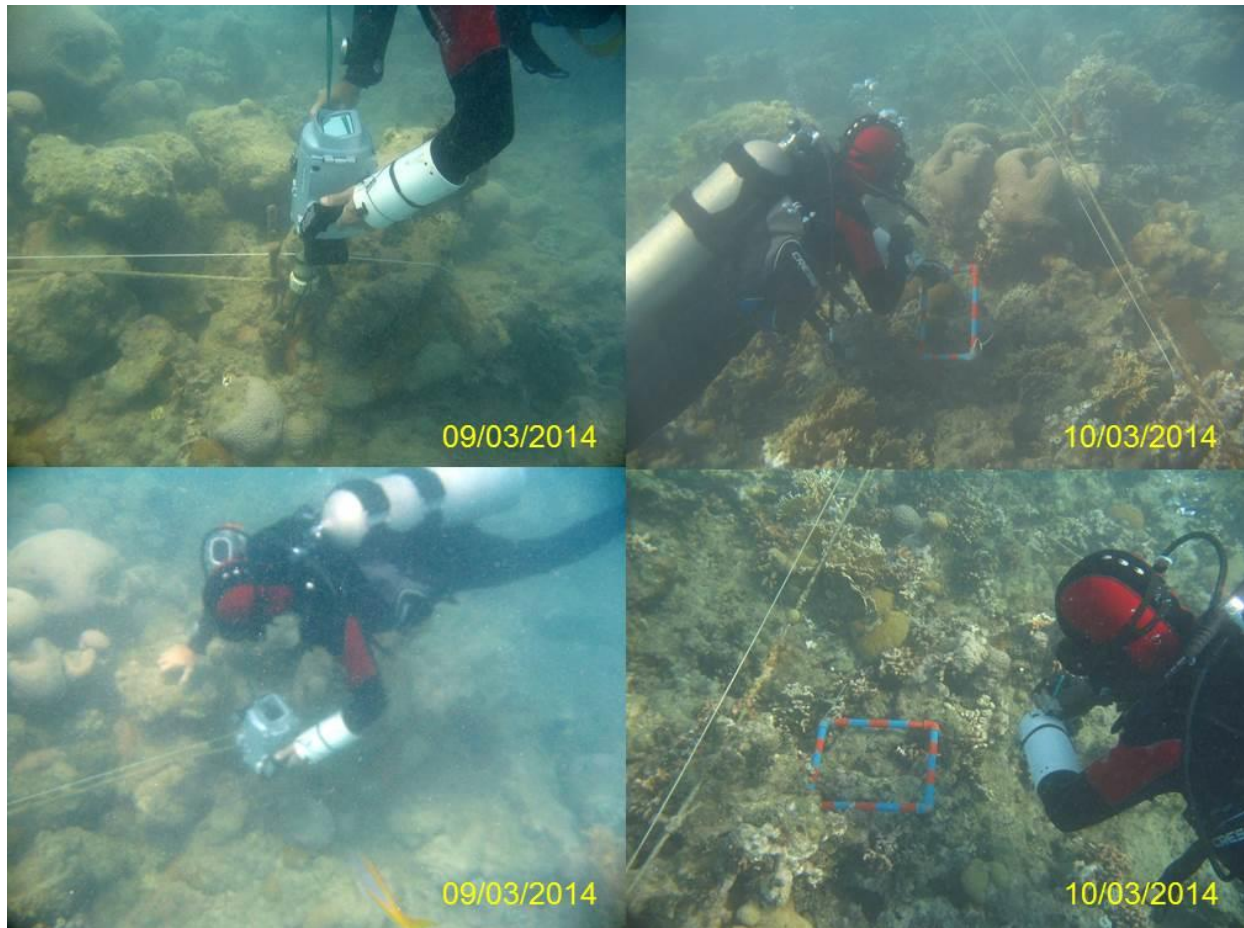
Monitoramento da Vitalidade dos Corais

Figura 11. Mergulhador aplicando a técnica de vídeo-transecto para posterior análise da filmagem, e senso visual para monitorar cobertura e diversidade de algas e vitalidade dos corais, através da contagem de organismos dentro de um quadrat.

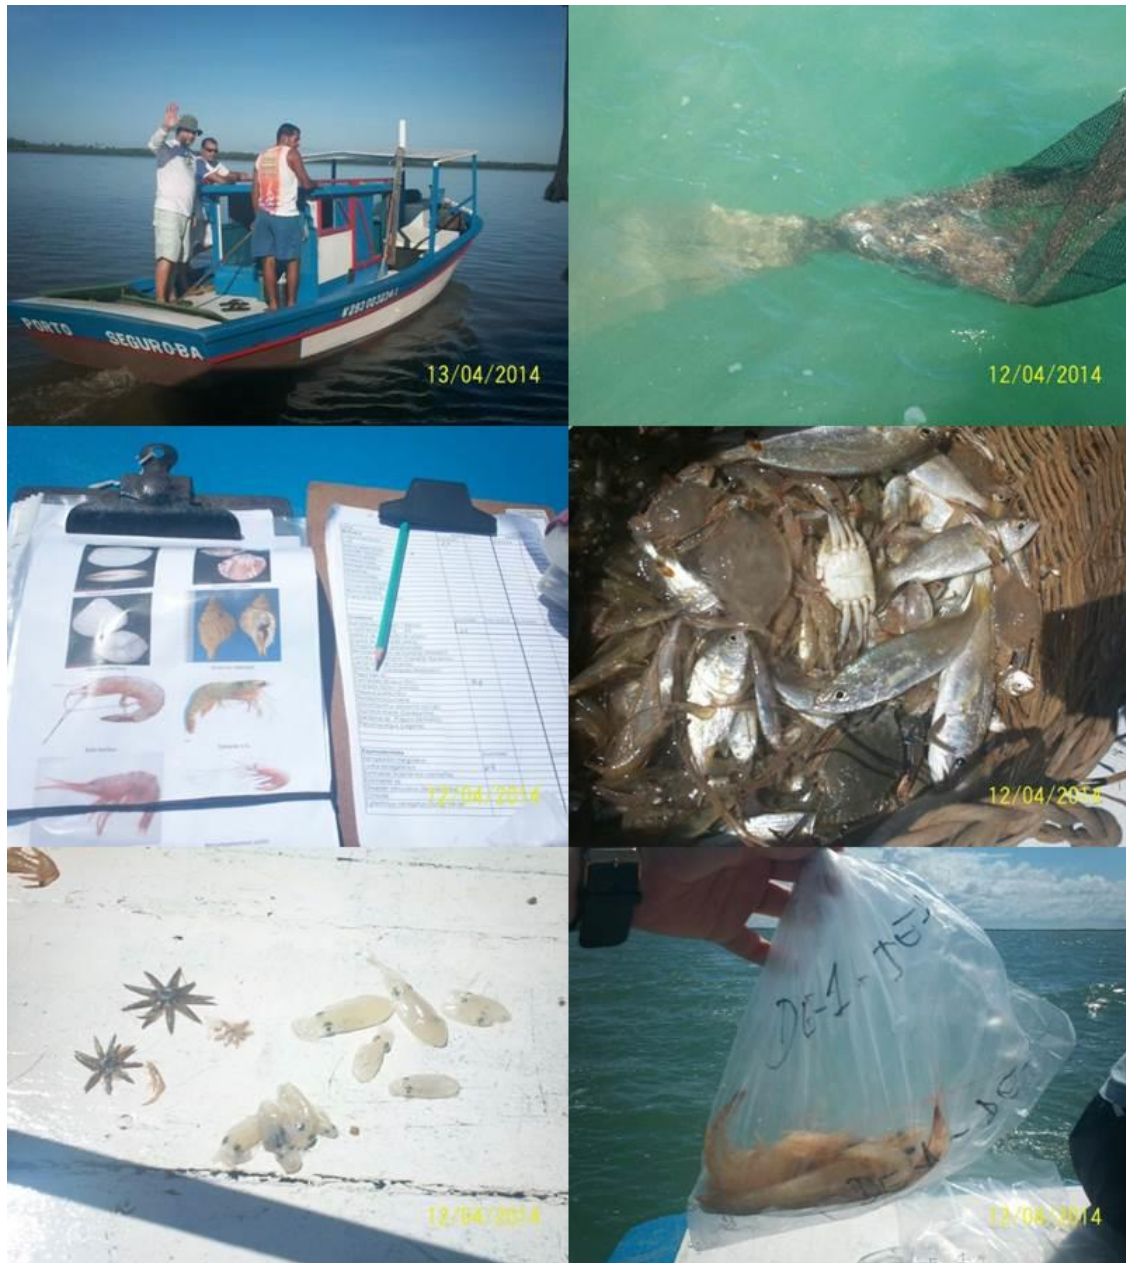
Figura 12. Embarcação utilizada para a coleta da epifana com rede de arrasto de porta. Planilha de campo e de identificação da epifauna, e conteúdo capturado pela rede.

Evidências Objetivas	• Evidências fotográficas do monitoramento. Figuras 12 e 13 - item II.
Não Conformidades	-
Notas	A campanha do monitoramento biológico foi realizada logo após a atividade de dragagem, entre os dias 12 e 13 de abril de 2014.
Atendimento	Adequado.

- Evidências fotográficas do monitoramento, **Figuras 12 e 13.**

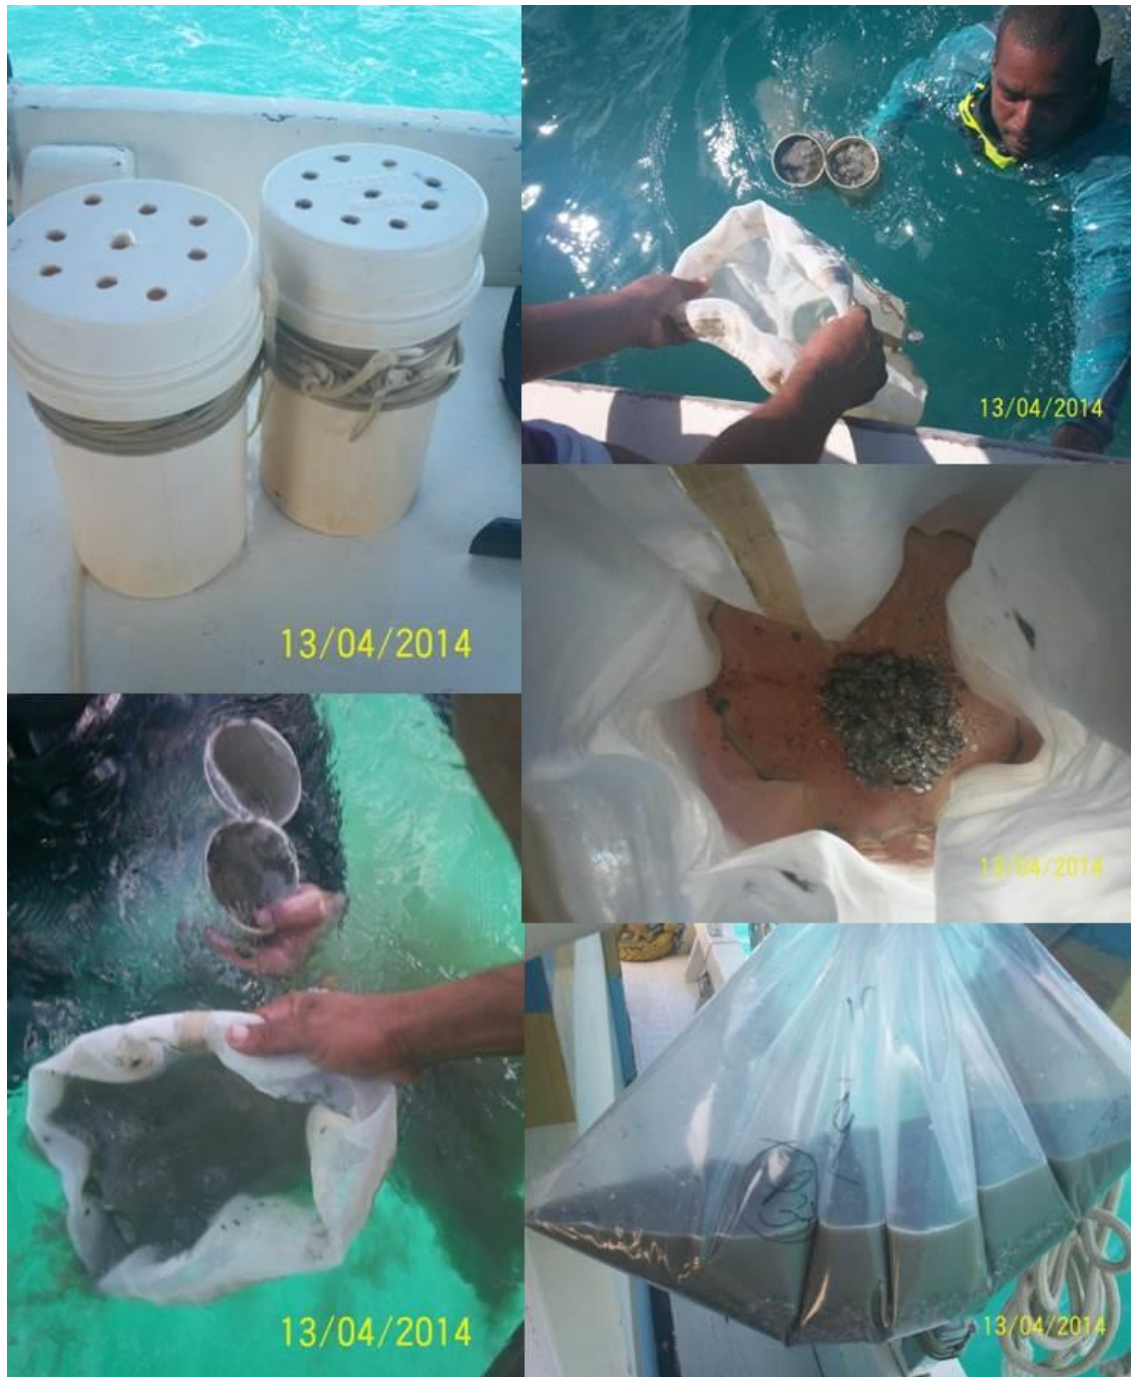
Figura 13. Coleta manual da infauna, com corers de PVC, através do mergulho livre; triagem das amostras em saco de rede com abertura de malha 0,5 mm e acondicionamento das amostras com sedimento lamoso em sacos e potes plásticos.

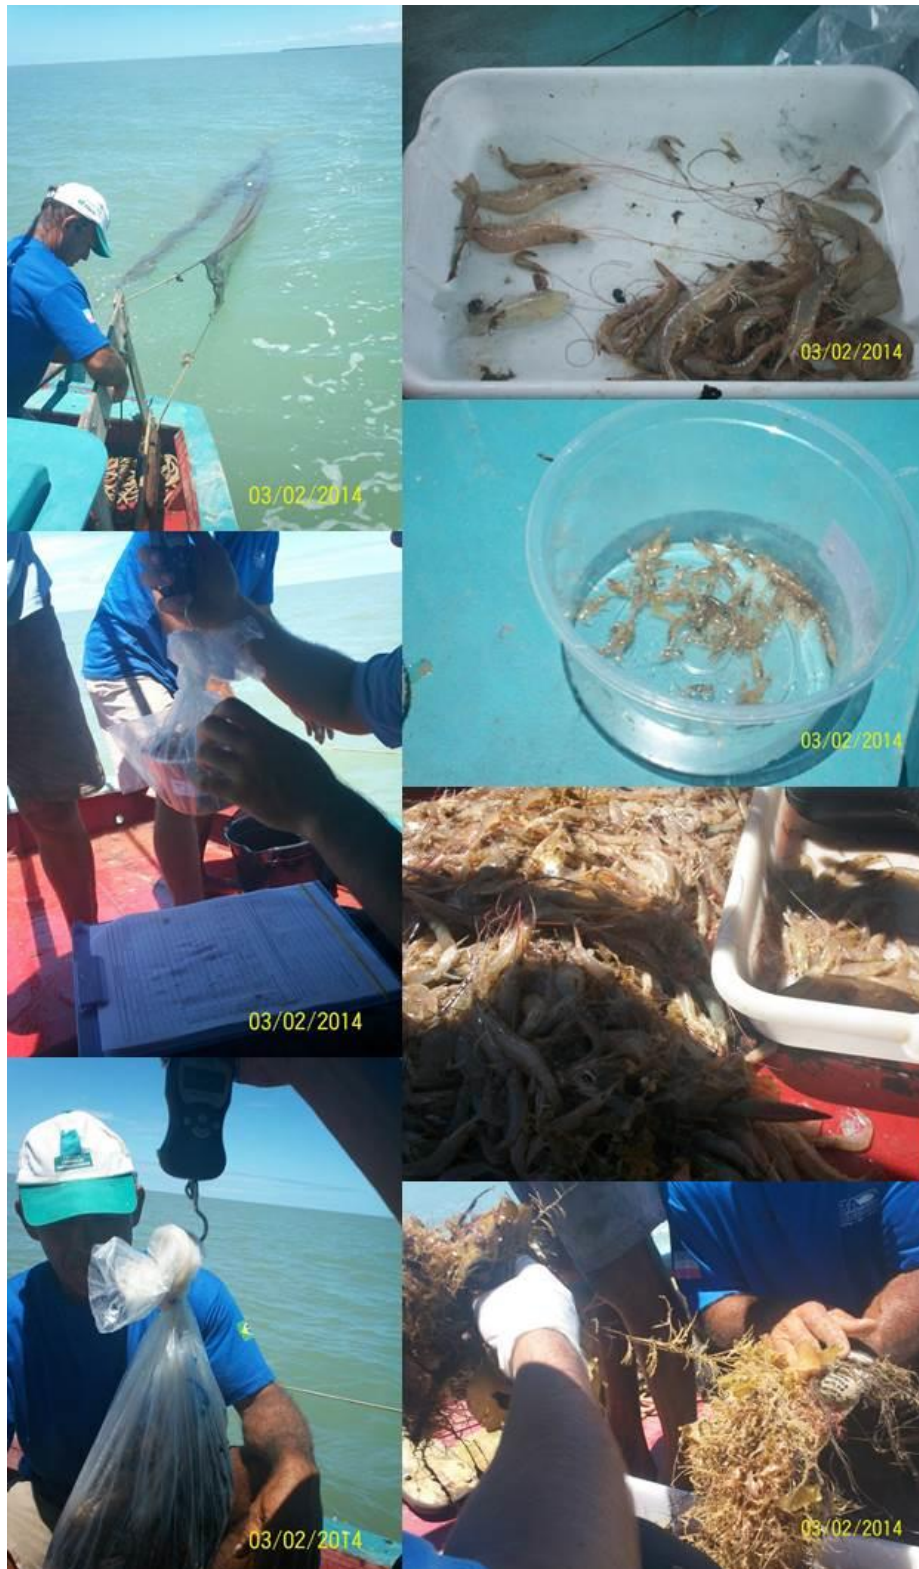
Figura 14. Monitoramento do banco camaroneiro através da rede de arrasto e triagem e pesagem do material capturado pela rede.

Evidências Objetivas	<ul style="list-style-type: none"> • Evidências fotográficas do monitoramento. Figura 14, 15, 16 e 17 - item II.
Não Conformidades	-
Notas	Esta auditoria acompanhou a realização das campanhas do monitoramento do banco camaroneiro realizadas durante as atividades de dragagem, nas seguintes datas: 03 a 04 de fevereiro de 2014 e 17 a 18 de março de 2014.
Atendimento	Adequado.

- Evidências fotográficas do monitoramento, **Figuras 14, 15, 16 e 17.**

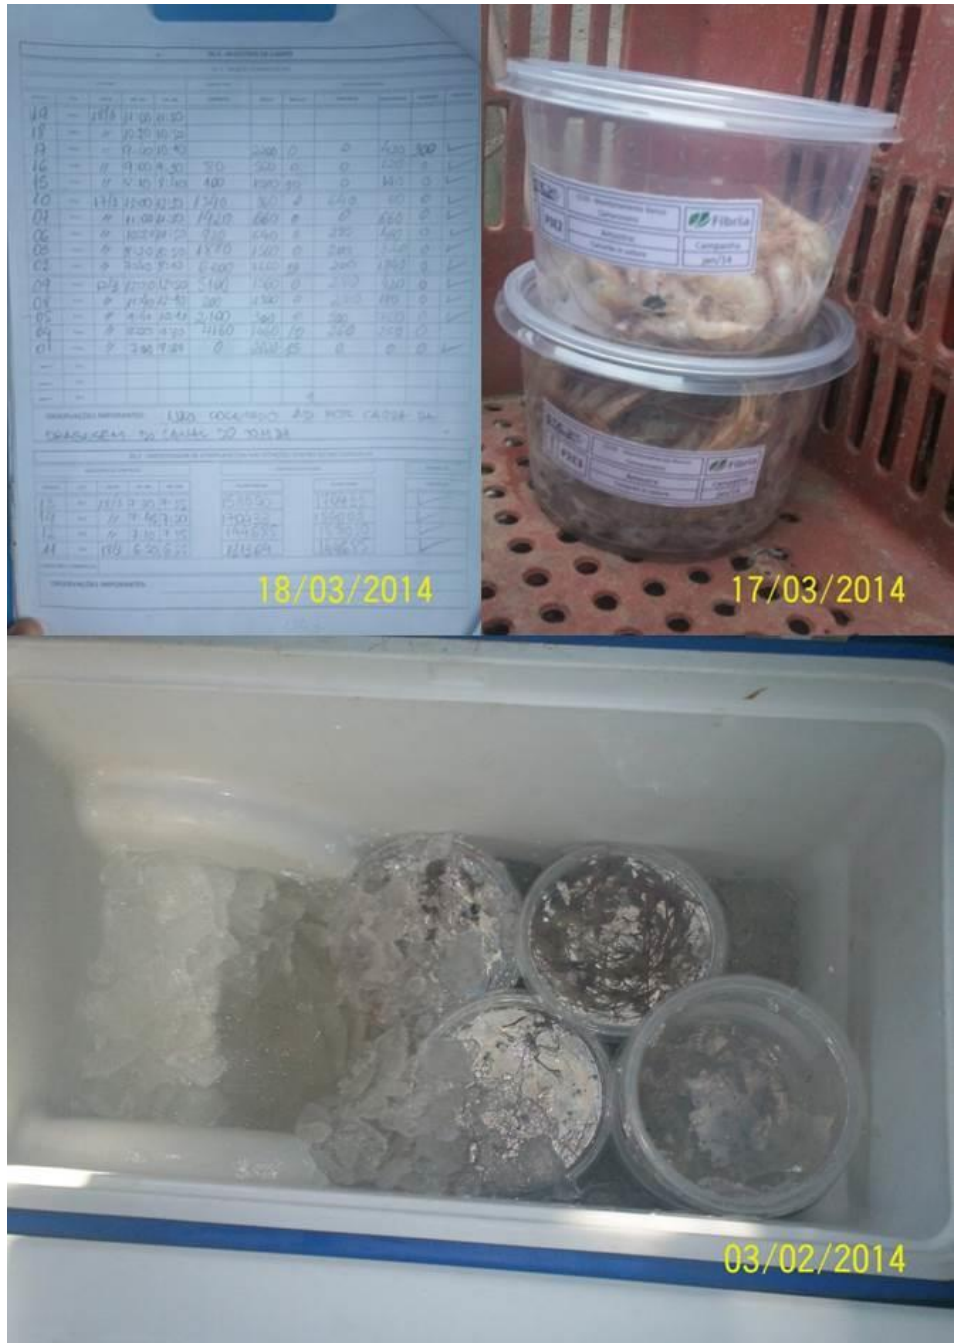
Figura 15. Planilha de campo e armazenamento e conservação das amostras em caixas com gelo.

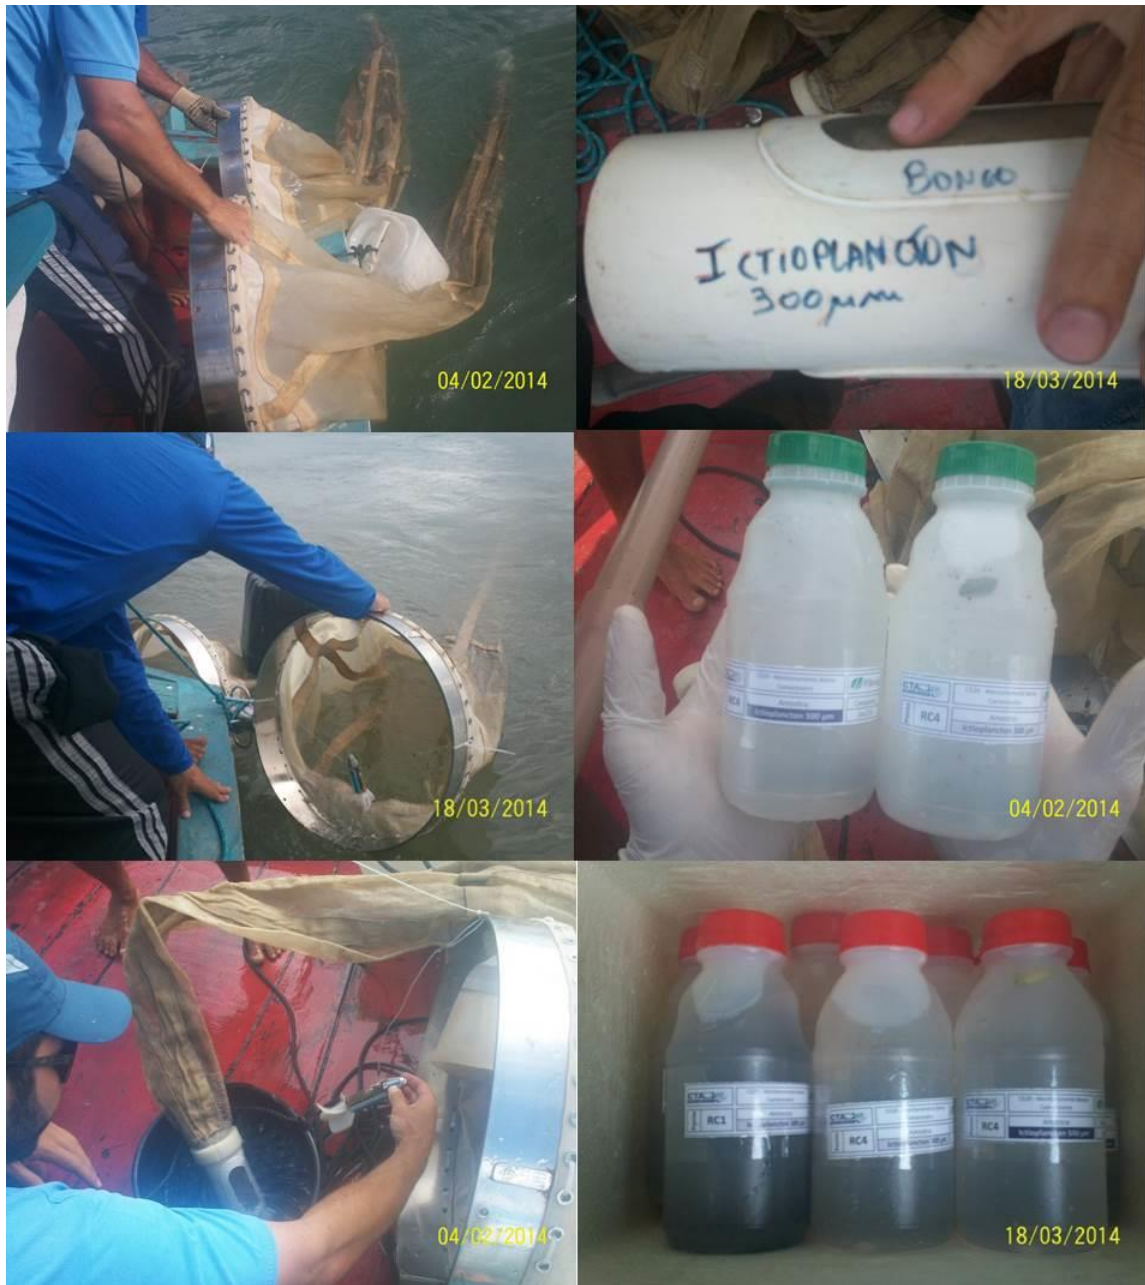
Figura 16. Detalhes da rede bongô para a coleta do zoôplancton estuarino e dos frascos de armazenamento do conteúdo coletado na subsuperfície.

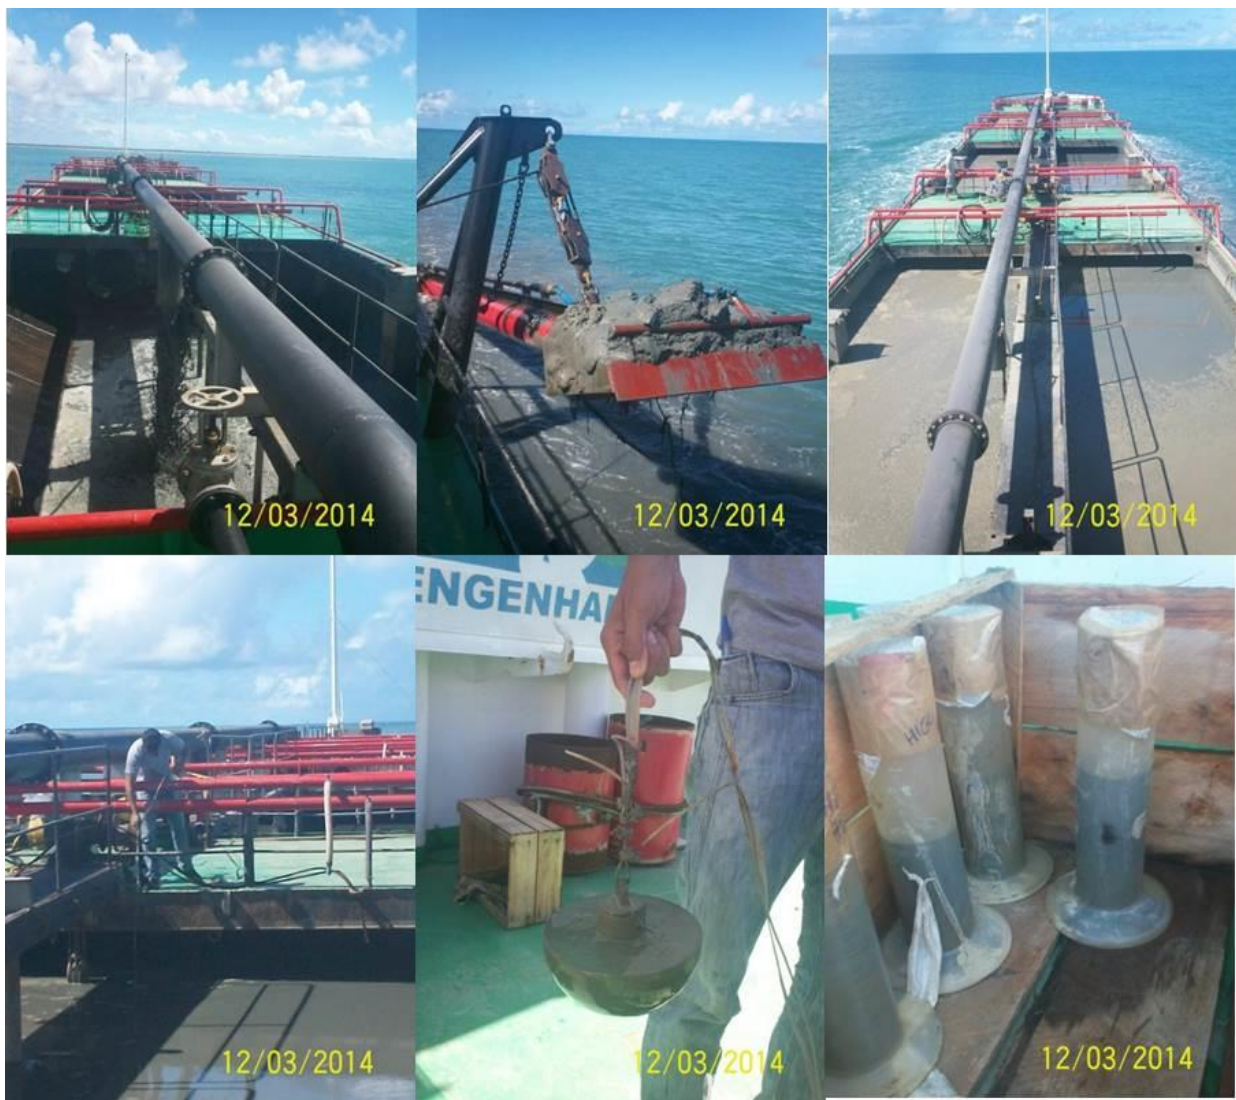
Condição de Validade 2.17
Registros diários e mensais da draga

Figura 24. Dragagem Rio Ibicuí, utilizada na obra de dragagem no canal de acesso ao terminal de barcas da Fibria em Caravelas. Detalhe do braço de sucção e da cisterna cheia e da medição das cisternas com o peso de prumo e taxa de sobrenadante.

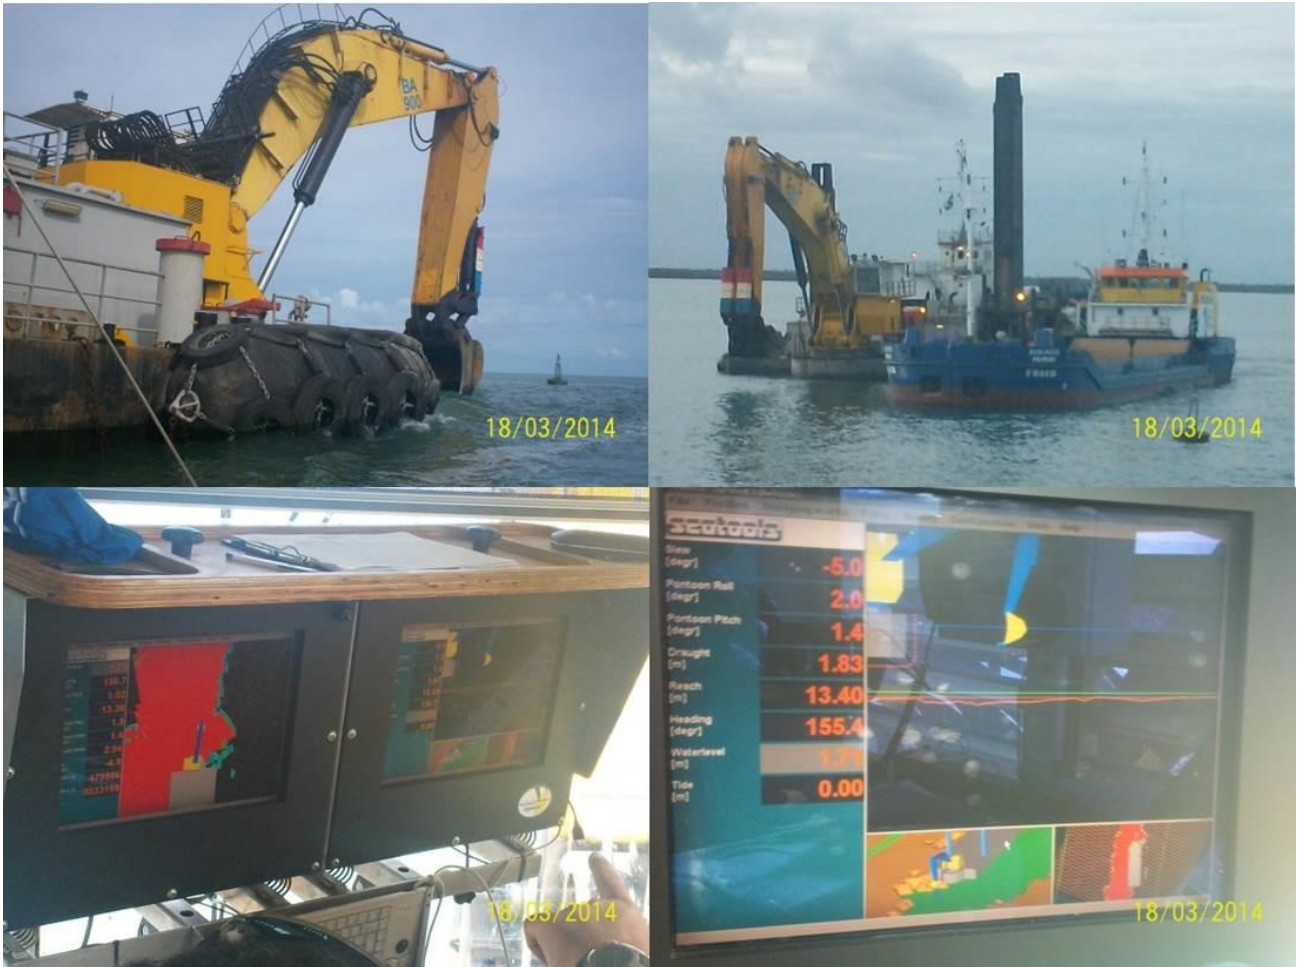
Condição de Validade 2.17
Registros diários e mensais da draga

Figura 25. Dragagem No Woman No Cry, do tipo escavadeira, auxiliada por um batelão para o depósito do sedimento arenoso e detalhe do software utilizado para a navegação e posicionamento do braço de dragagem.

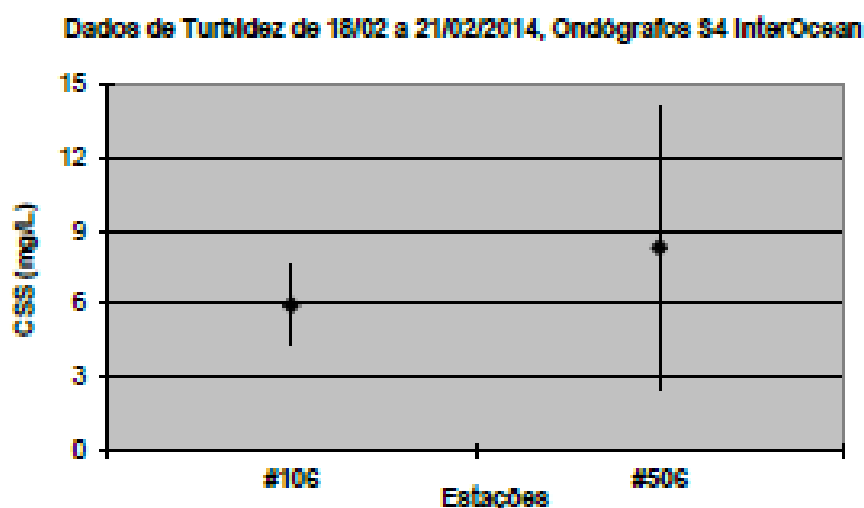
Entre 12h00min do dia 18 de fevereiro e 09h30min do dia 21 de fevereiro de 2014, o nível de CSS - Concentração de Sólidos em Suspensão – medidos pelo sensor de turbidez do ondógrafo (S4ADWi InterOcean) instalado na estação #106 foi de 7,59 mg/L (média + desvio padrão), e o nível de CSS medido entre 9h00min do dia 18/02/2014 e 08h00min do dia 21/02/2014 pelo ondógrafo (S4ADWi InterOcean, provido de sensor de turbidez) instalado na estação #506 foi de 14,10 mg/L (média + desvio padrão), Figura 1. De acordo com a Escala de Risco para o período do verão, estes valores indicam condição de operação **NORMAL** para a estação #106 e **NORMAL** para a estação #506 (Tabela 1), possibilitando a realização das atividades de dragagem sem riscos relacionados à turbidez na região costeira de Caravelas.

Figura 1. CSS (média ± desvio padrão) registrada pelos ondógrafos nas estações #106 e #506.

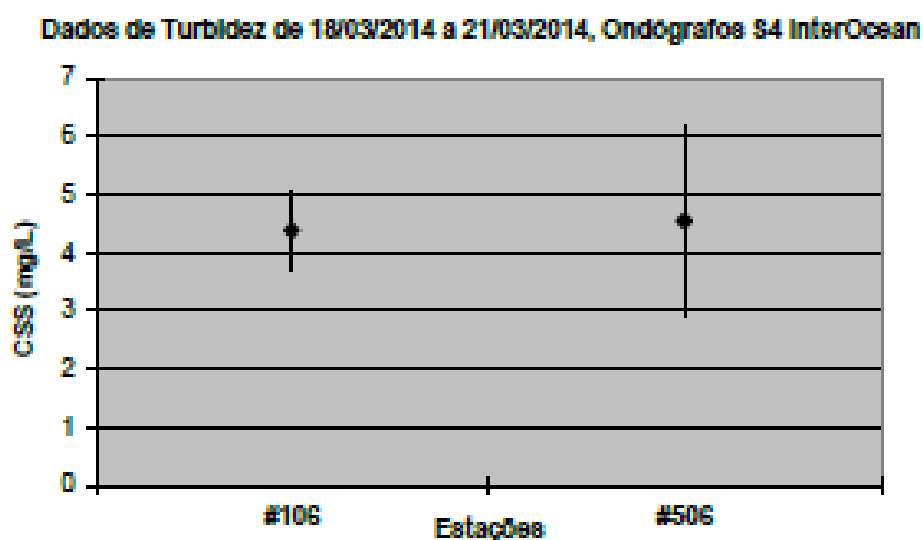
Entre 12h00min do dia 18 de março e 09h30min do dia 21 de março de 2014, o nível de CSS - Concentração de Sólidos em Suspensão – medidos pelo sensor de turbidez do ondógrafo (S4ADWi InterOcean) instalado na estação #106 foi de 5,08 mg/L (média + desvio padrão), e o nível de CSS medido entre 9h00min do dia 18/03/2014 e 08h00min do dia 21/03/2014 pelo ondógrafo (S4ADWi InterOcean, provido de sensor de turbidez) instalado na estação #506 foi de 6,20 mg/L (média + desvio padrão), Figura 1. De acordo com a Escala de Risco para o período do outono, estes valores indicam condição de operação **NORMAL** para a estação #106 e **NORMAL** para a estação #506 (Tabela 1), possibilitando a realização das atividades de dragagem na região costeira de Caravelas.

Figura 1. CSS (média ± desvio padrão) registrada pelos ondógrafos nas estações #106 e #506.
