Auditoria Ambiental Independente

**DRAGAGEM DE MANUTENÇÃO DO ACESSO AO CANAL DO TOMBA
MUNICÍPIO DE CARAVELAS – BA**

SÃO PAULO, JUNHO DE 2015

DRAGAGEM DE 415.000 m³ DE SEDIMENTOS NOS TRECHOS 1, 2, 3, 4 E 5 DO
CANAL DE NAVEGAÇÃO DE 3,5 km DE EXTENSÃO, PARA MANUTENÇÃO DE
PROFUNDIDADE DE -5 m, PARA ACESSO AO CANAL DO TOMBA NO MUNICÍPIO
DE CARAVELAS – BA

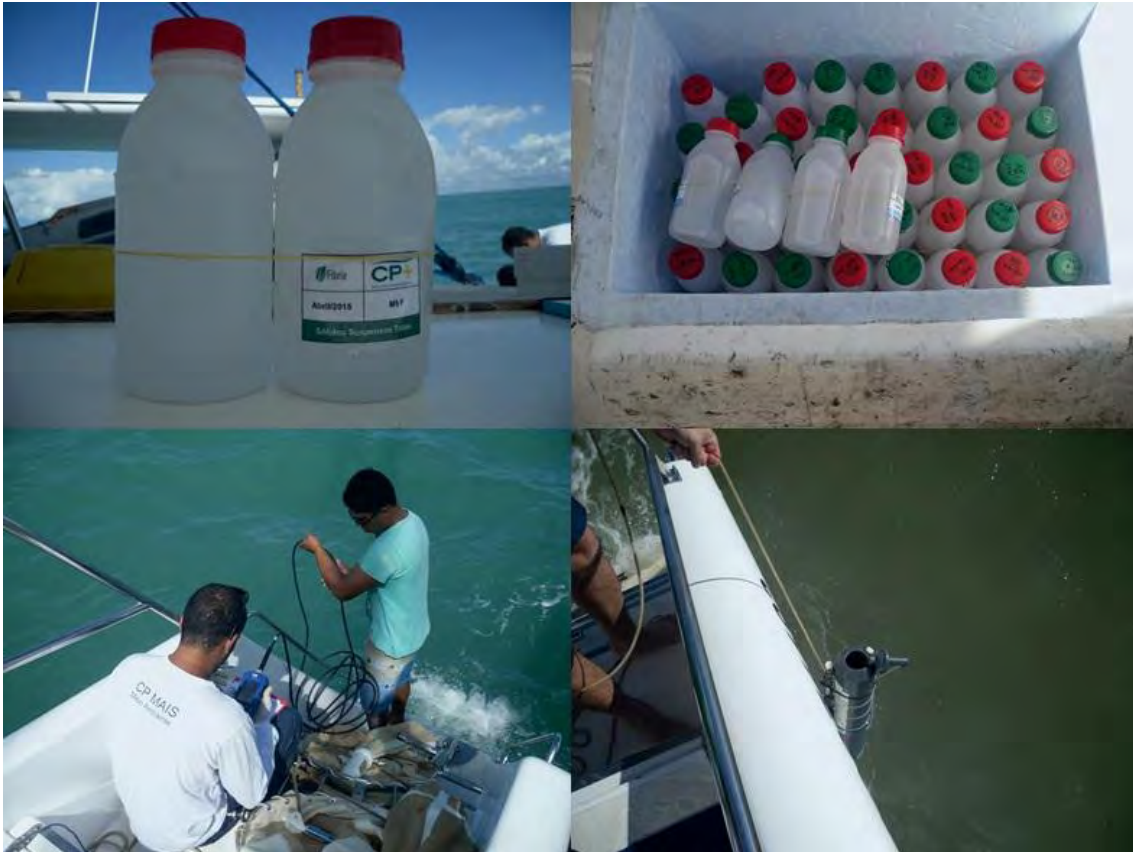
Monitoramento físico-químico da qualidade da água

Figura 13: Monitoramento físico-químico da água: coleta de água na superfície e fundo, armazenamento das amostras de água, sonda multi parâmetro, e garrafa de coleta de água.

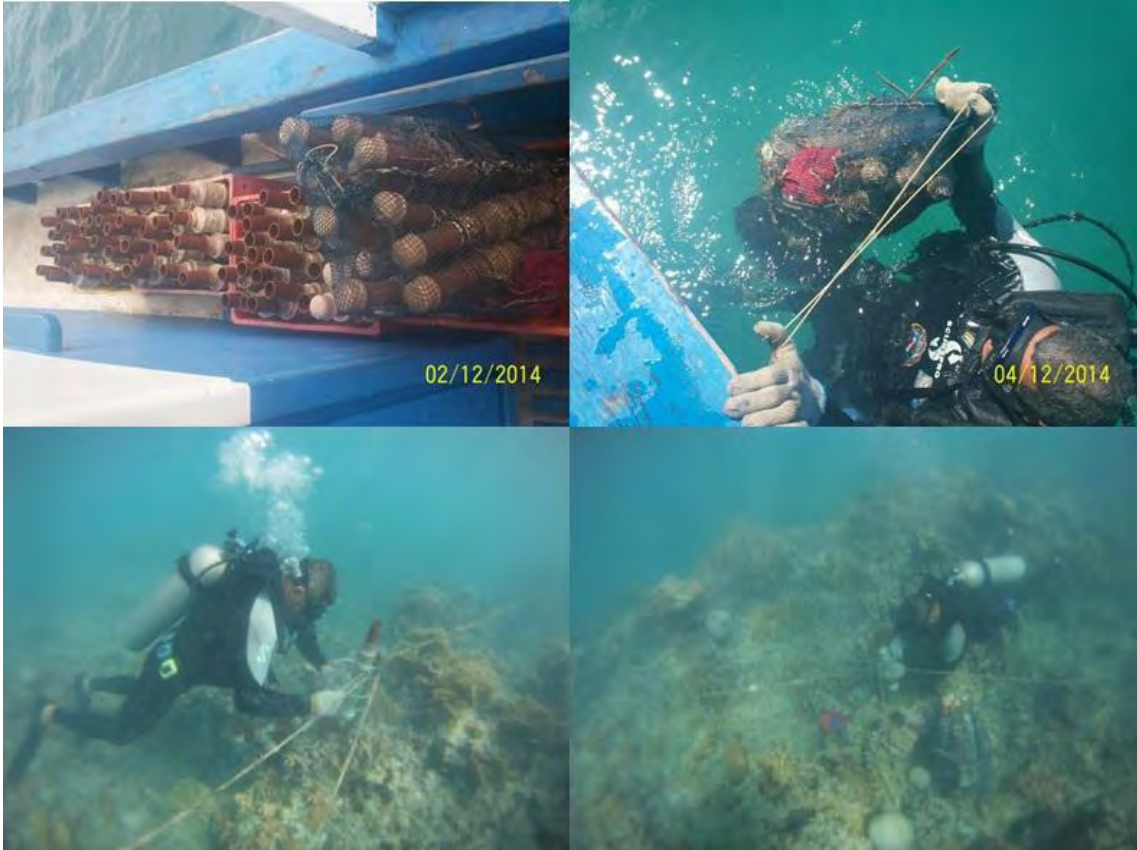
Condição de validade 2.8 – Evidências fotográficas
Monitoramento das taxas de deposição dos sedimentos

Figura 16: Armadilhas de sedimentos e substituição das mesmas através de mergulho autônomo.

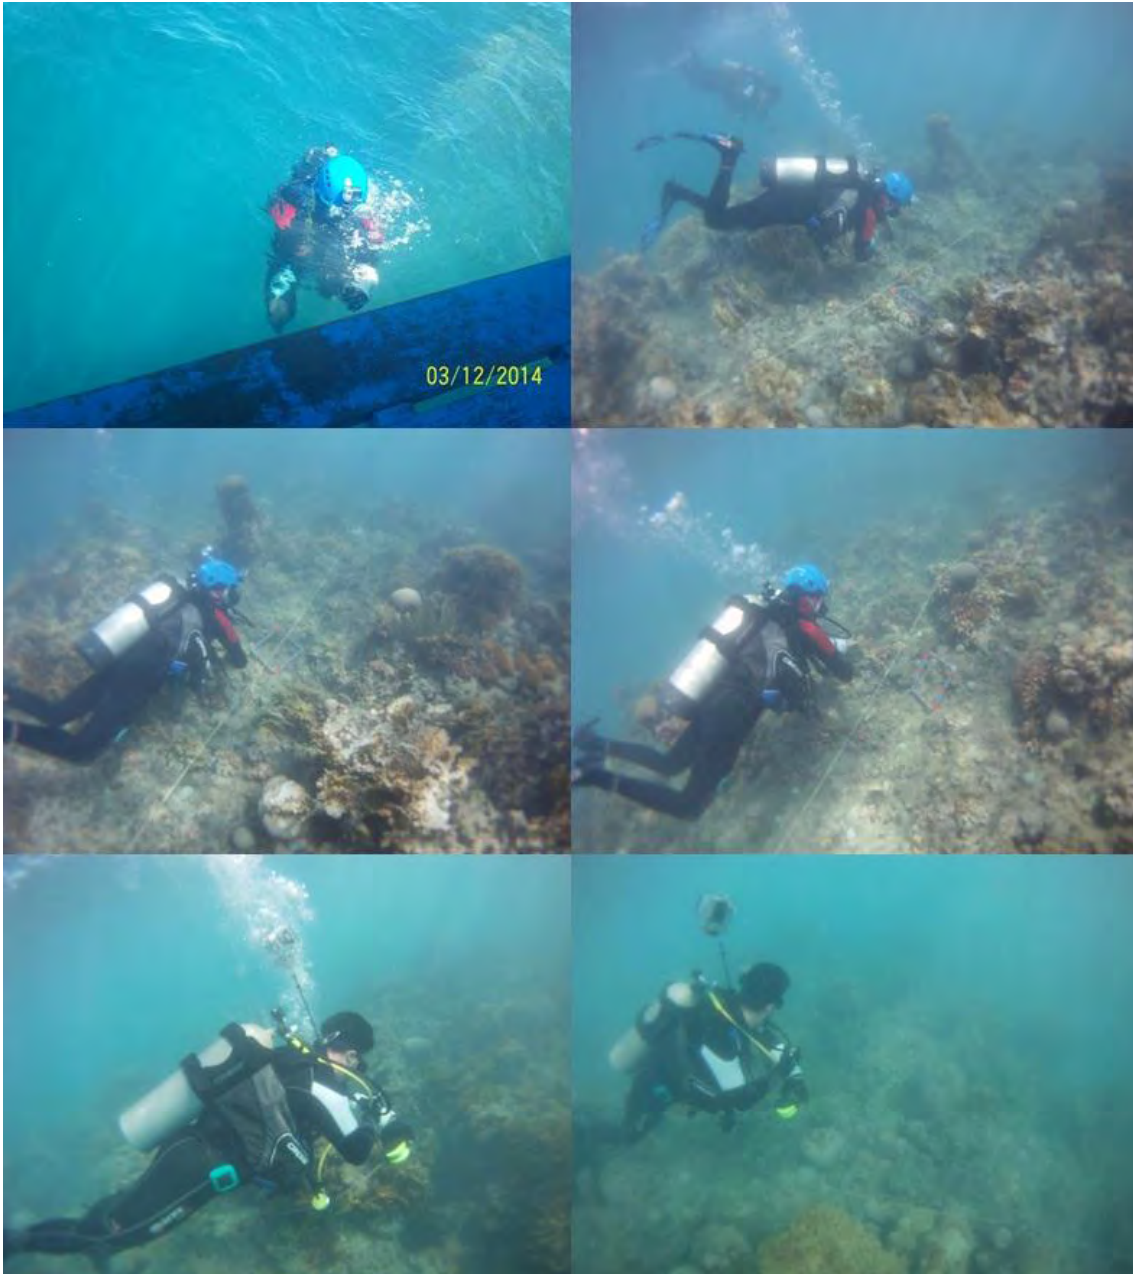
Monitoramento da vitalidade dos corais

Figura 17: Senso visual com quadrante para os corais e senso visual dos peixes recifais.

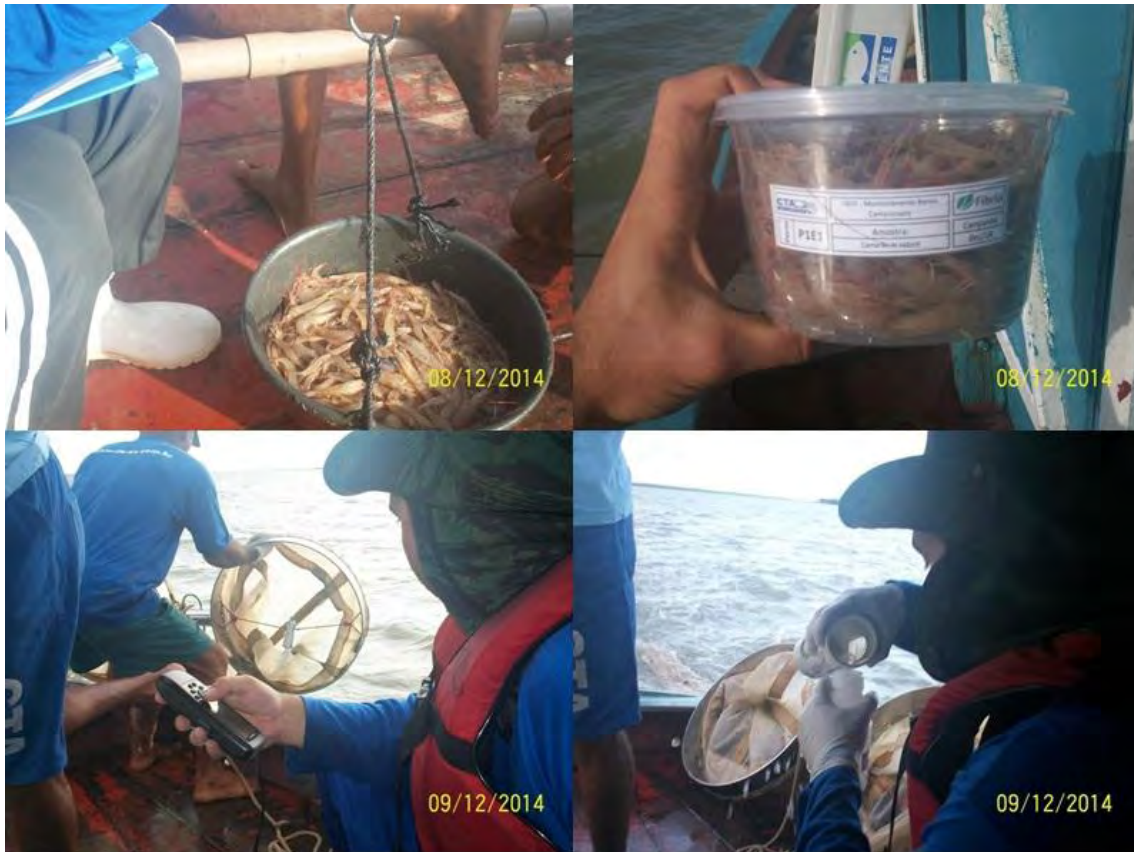
Monitoramento banco camaroneiro

Figura 19: Monitoramento realizado pela empresa CTA, com pesagem e armazenamento do camarão, e utilização de rede de captura de zooplâncton.

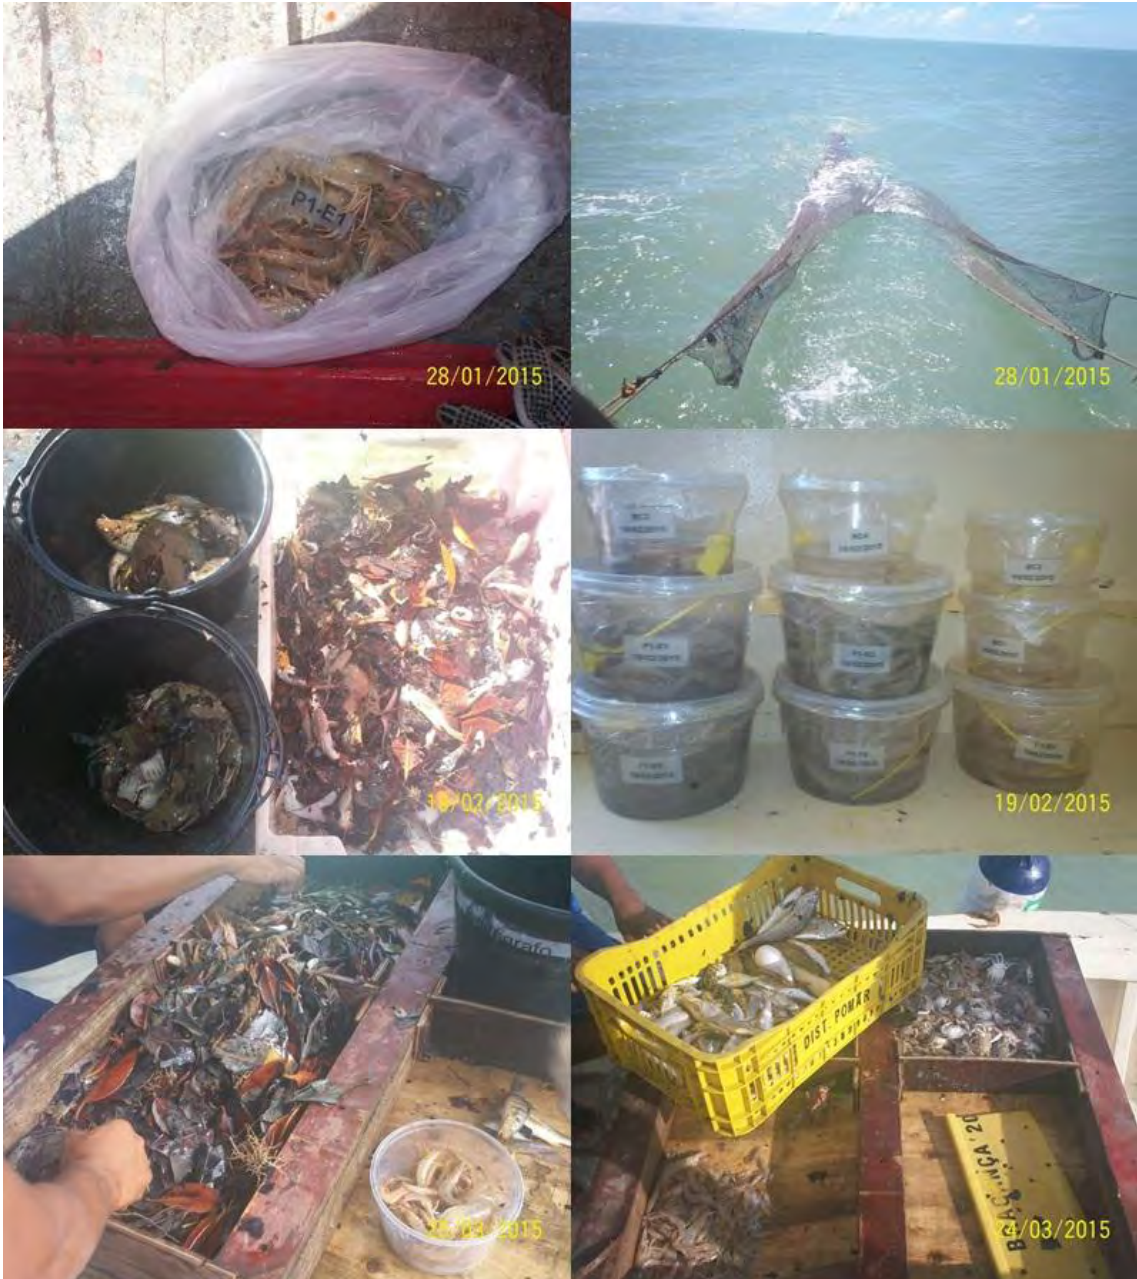
Condição de validade 2.11 – Evidencias fotográficas
Monitoramento banco camaroneiro

Figura 20: Monitoramento realizado pela empresa HM, rede de arrasto, armazenamento do camarão e separação dos grupos de fauna capturados.

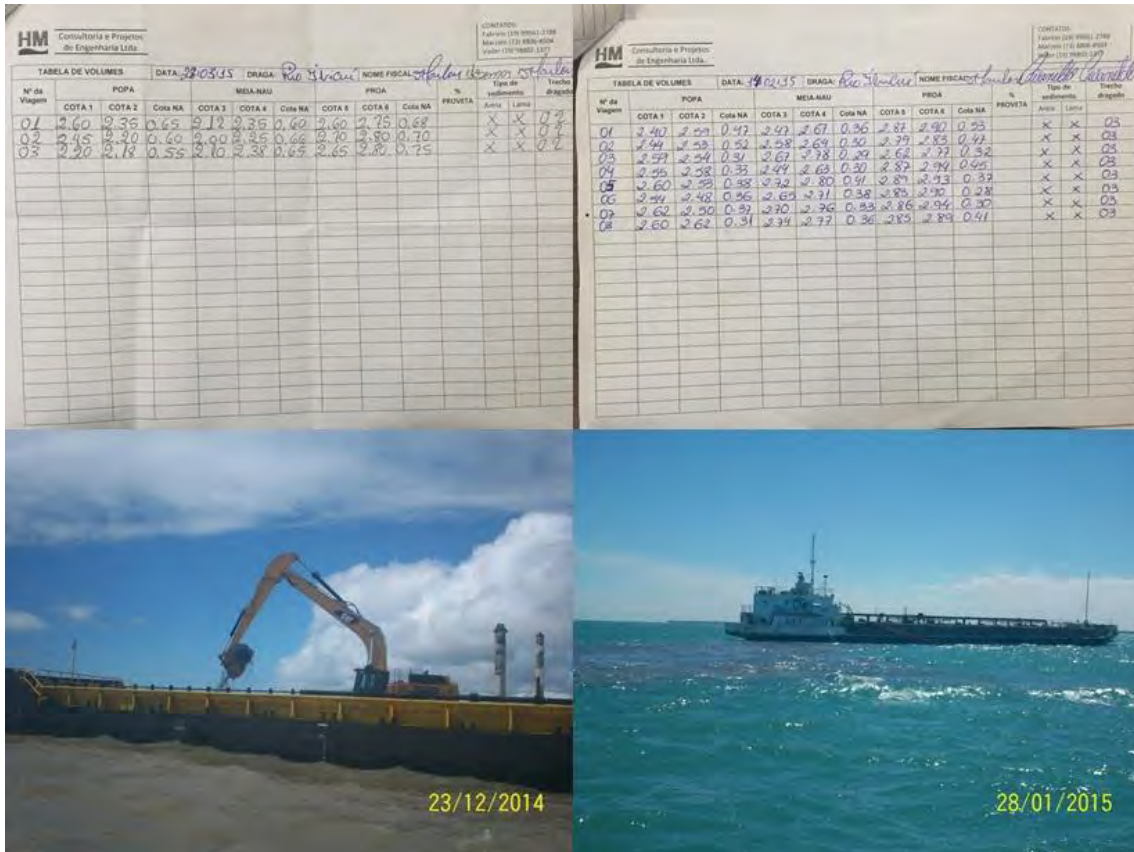
Registros diários e mensais da draga

Figura 25: Planilhas de registro das viagens da draga; equipamentos de dragagem operando no canal do Tomba.

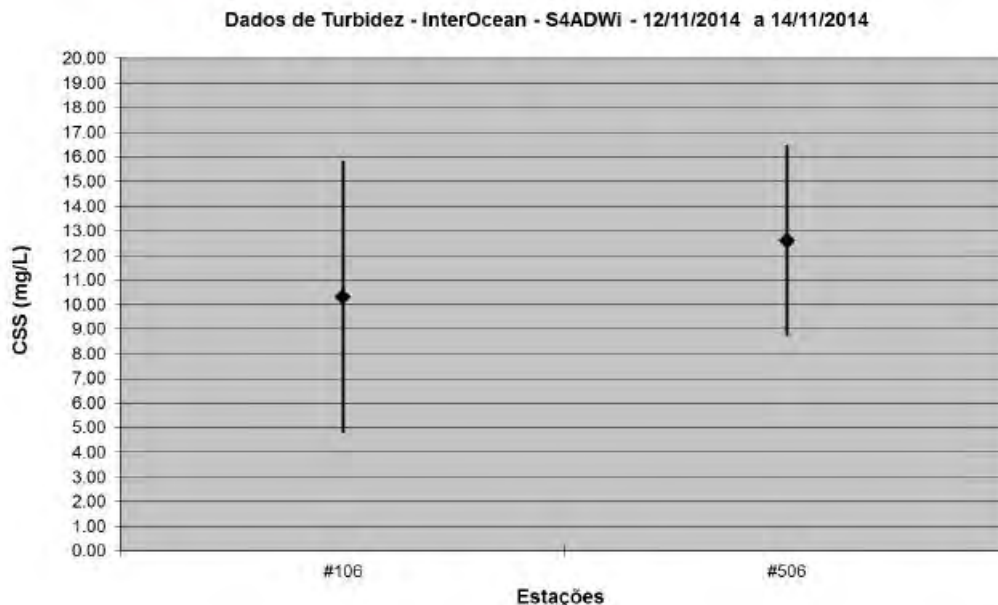
Entre 12h30min do dia 12/11/2014 e 08h00min do dia 14/11/2014, o nível de CSS – Concentração de Sólidos em Suspensão – medidos pelo sensor de turbidez do ondógrafo (S4ADWi InterOcean) instalado na estação #106 foi de **15,83 mg/L** (média + desvio padrão), e o nível de CSS medido entre 12h00min do dia 12/11/2014 e 09h30min do dia 14/11/2014 medidos pelo sensor de turbidez do ondógrafo (S4ADWi InterOcean) instalado na estação #506 foi de **16,47 mg/L** (média + desvio padrão), Figura 1. De acordo com a escala de Risco para o período da primavera, estes valores indicam condição de operação **NORMAL** para a estação #106 e **NORMAL** para a estação #506 (Tabela 1), possibilitando o início da dragagem sem riscos relacionados à turbidez na região costeira de Caravelas.

Figura 1: CSS (média +- desvio padrão) registrada pelos ondógrafos nas estações #106 e #506.

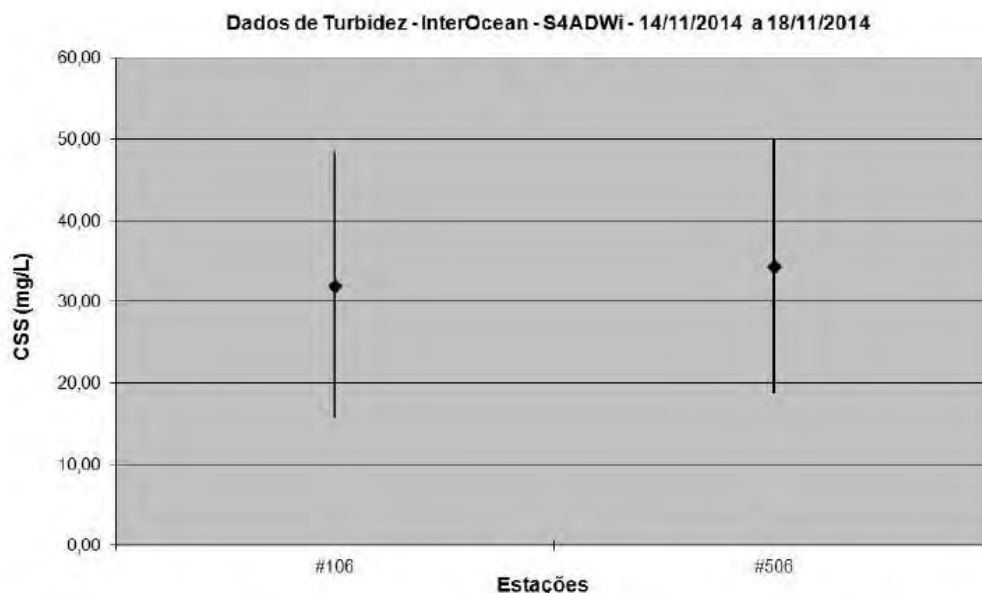
Entre 09h00min do dia 14/11/2014 e 10h00min do dia 18/11/2014, o nível de CSS – Concentração de Sólidos em Suspensão – medidos pelo sensor de turbidez do ondógrafo (S4ADWi InterOcean) instalado na estação #106 foi de 48,67 mg/L (média + desvio padrão), e o nível de CSS medido entre 12h00min do dia 14/11/2014 e 08h00min do dia 18/11/2014 medidos pelo sensor de turbidez do ondógrafo (S4ADWi InterOcean) instalado na estação #506 foi de 50,01 mg/L (média + desvio padrão), Figura 1. De acordo com a escala de Risco para o período da primavera, estes valores indicam condição de operação NORMAL para a estação #106 e NORMAL para a estação #506 (Tabela 1), possibilitando o início da dragagem sem riscos relacionados à turbidez na região costeira de Caravelas.

Figura 1: CSS (média +- desvio padrão) registrada pelos ondógrafos nas estações #106 e #506.

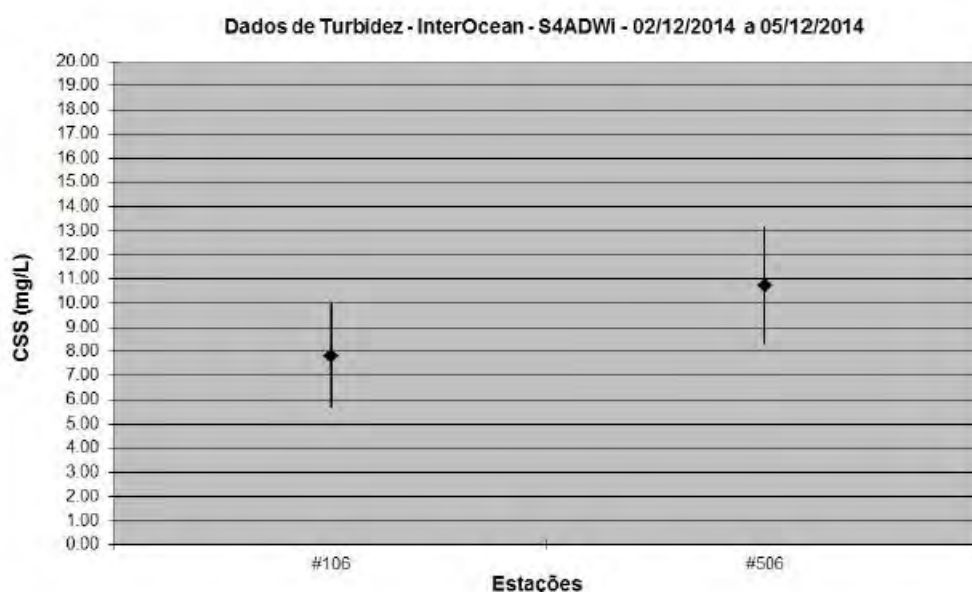
Entre 09h00min do dia 02/12/2014 e 09h00min do dia 05/12/2014, o nível de CSS – Concentração de Sólidos em Suspensão – medidos pelo sensor de turbidez do ondógrafo (S4ADWi InterOcean) instalado na estação #106 foi de 9,99 mg/L (média + desvio padrão), e o nível de CSS medido entre 12h00min do dia 02/12/2014 e 07h30min do dia 05/12/2014 medidos pelo sensor de turbidez do ondógrafo (S4ADWi InterOcean) instalado na estação #506 foi de 13,16 mg/L (média + desvio padrão), Figura 1. De acordo com a escala de Risco para o período da primavera, estes valores indicam condição de operação NORMAL para a estação #106 e NORMAL para a estação #506 (Tabela 1), possibilitando o início da dragagem sem riscos relacionados à turbidez na região costeira de Caravelas.

Figura 1: CSS (média +- desvio padrão) registrada pelos ondógrafos nas estações #106 e #506.

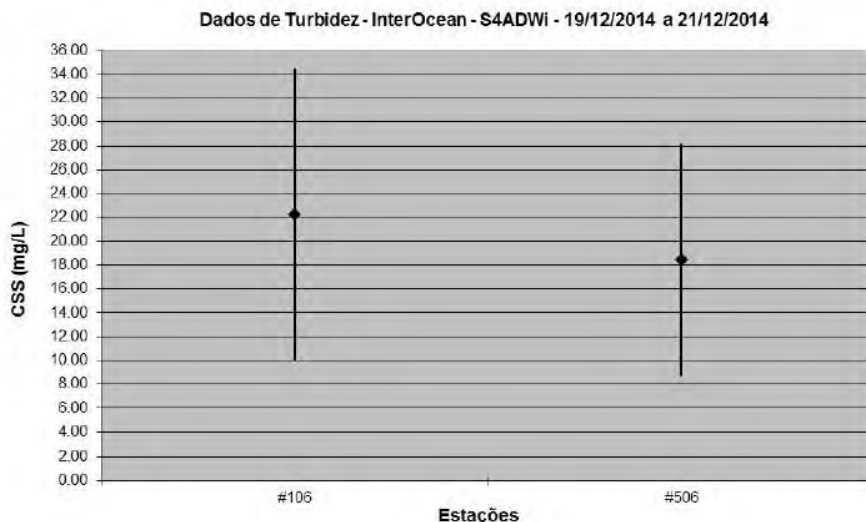
Entre 08h30min do dia 19/12/2014 e 23h30min do dia 21/12/2014, o nível de CSS – Concentração de Sólidos em Suspensão – medidos pela multi-sonda Eureka (modelo Manta 2) instalado na estação #106 foi de 34,53mg/L (média + desvio padrão), e o nível de CSS medido entre 09h00min do dia 19/12/2014 e 23h30min do dia 21/12/2014 medidos pelo sensor de turbidez do ondógrafo (S4ADWi InterOcean) instalado na estação #506 foi de 28,19mg/L (média + desvio padrão), Figura 1. De acordo com a escala de Risco para o período da primavera, estes valores indicam condição de operação NORMAL para a estação #106 e NORMAL para a estação #506 (Tabela 1), possibilitando a atividade da dragagem sem riscos relacionados à turbidez na região costeira de Caravelas.

Figura 1: CSS (média +- desvio padrão) registrada pelos ondógrafos nas estações #106 e #506.

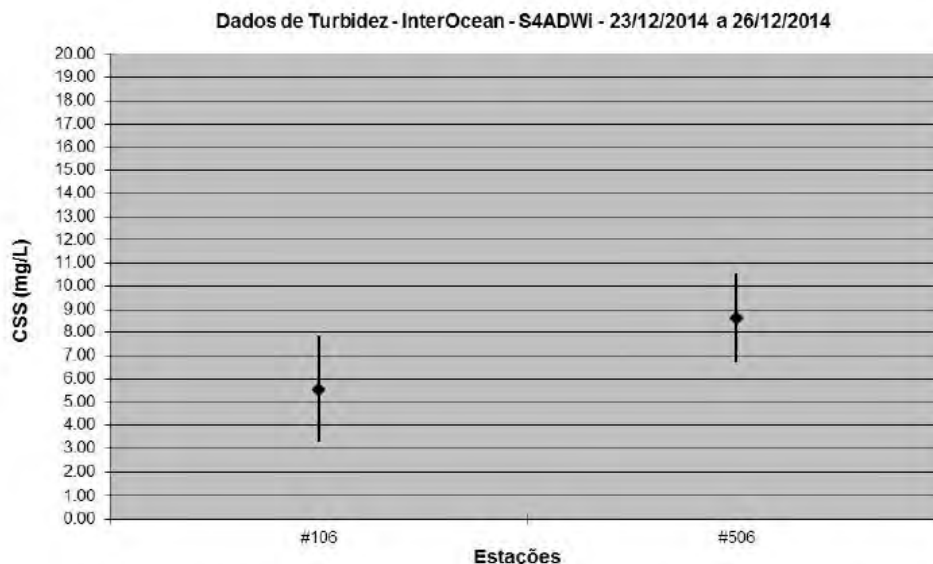
Entre 09h00min do dia 23/12/2014 e 08h30min do dia 26/12/2014, o nível de CSS – Concentração de Sólidos em Suspensão – medidos pela multi-sonda Eureka (modelo Manta 2) instalado na estação #106 foi de 7,84mg/L (média + desvio padrão), e o nível de CSS medido entre 12h00min do dia 23/12/2014 e 09h30min do dia 26/12/2014 medidos pelo sensor de turbidez do ondógrafo (S4ADWi InterOcean) instalado na estação #506 foi de 10,53mg/L (média + desvio padrão), Figura 1. De acordo com a escala de Risco para o período do verão, estes valores indicam condição de operação NORMAL para a estação #106 e NORMAL para a estação #506 (Tabela 1), possibilitando a atividade da dragagem sem riscos relacionados à turbidez na região costeira de Caravelas.

Figura 1: CSS (média +/- desvio padrão) registrada pelos ondógrafos nas estações #106 e #506.

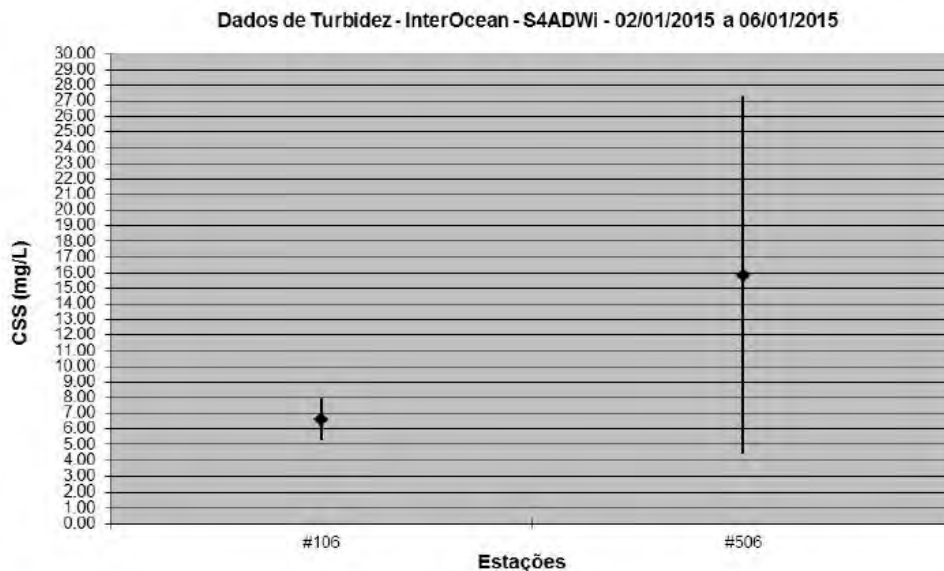
Entre 09h00min do dia 02/01/2015 e 09h30min do dia 06/01/2015, o nível de CSS – Concentração de Sólidos em Suspensão – medidos pela multi-sonda Eureka (modelo Manta 2) instalado na estação #106 foi de 7,98mg/L (média + desvio padrão), e o nível de CSS medido entre 12h00min do dia 02/01/2015 e 11h00min do dia 06/01/2015 medidos pelo sensor de turbidez do ondógrafo (S4ADWi InterOcean) instalado na estação #506 foi de 27,28mg/L (média + desvio padrão), Figura 1. De acordo com a escala de Risco para o período do verão, estes valores indicam condição de operação NORMAL para a estação #106 e PARALISAÇÃO para a estação #506 (Tabela 1), impossibilitando a atividade da dragagem na região costeira de Caravelas.

Figura 1: CSS (média +/- desvio padrão) registrada pelos ondógrafos nas estações #106 e #506.

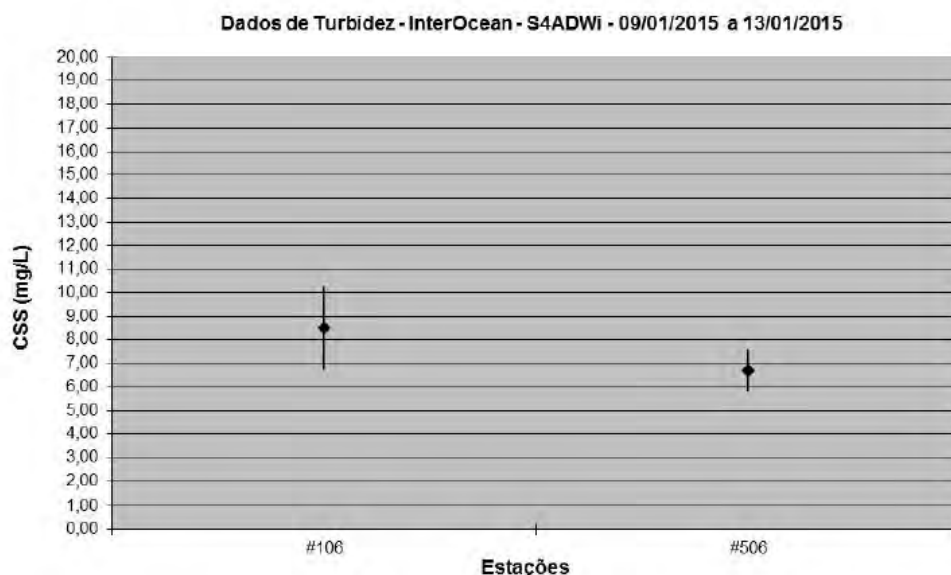
Entre 08h30min do dia 09/01/2015 e 08h30min do dia 13/01/2015, o nível de CSS – Concentração de Sólidos em Suspensão – medidos pela multi-sonda Eureka (modelo Manta 2) instalado na estação #106 foi de 10,26mg/L (média + desvio padrão), e o nível de CSS medido entre 12h00min do dia 09/01/2015 e 08h00min do dia 13/01/2015 medidos pelo sensor de turbidez do ondógrafo (S4ADWi InterOcean) instalado na estação #506 foi de 7,58mg/L (média + desvio padrão), Figura 1. De acordo com a escala de Risco para o período do verão, estes valores indicam condição de operação NORMAL para a estação #106 e NORMAL para a estação #506 (Tabela 1), possibilitando a atividade da dragagem sem riscos relacionados à turbidez na região costeira de Caravelas.

Figura 1: CSS (média +- desvio padrão) registrada pelos ondógrafos nas estações #106 e #506.

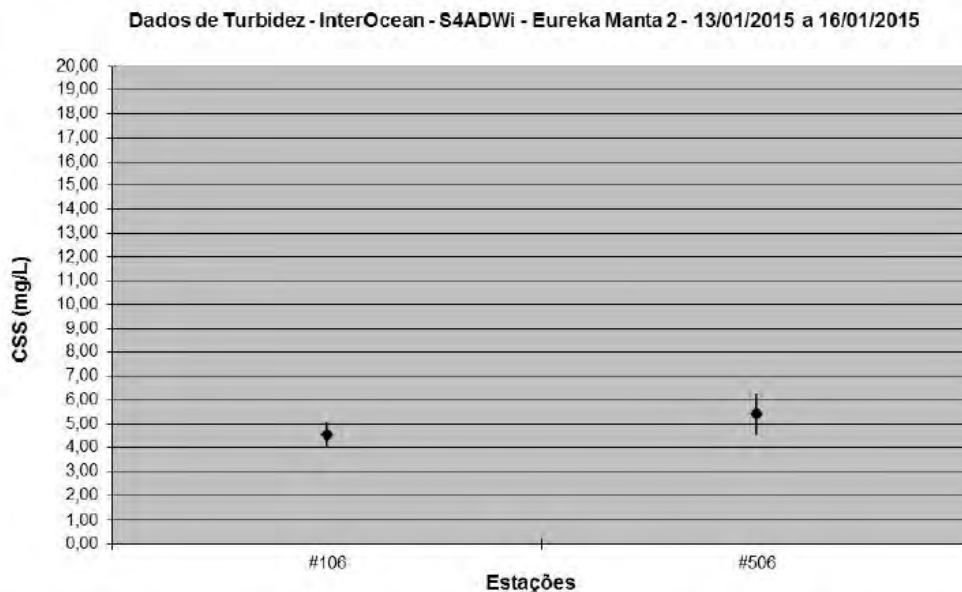
Entre 09h30min do dia 13/01/2015 e 16h30min do dia 16/01/2015, o nível de CSS – Concentração de Sólidos em Suspensão – medidos pela multi-sonda Eureka (modelo Manta 2) instalado na estação #106 foi de 5,06mg/L (média + desvio padrão), e o nível de CSS medido entre 13h30min do dia 13/01/2015 e 14h30min do dia 16/01/2015 medidos pelo sensor de turbidez do ondógrafo (S4ADWi InterOcean) instalado na estação #506 foi de 6,28mg/L (média + desvio padrão), Figura 1. De acordo com a escala de Risco para o período do verão, estes valores indicam condição de operação NORMAL para a estação #106 e NORMAL para a estação #506 (Tabela 1), possibilitando a atividade da dragagem sem riscos relacionados à turbidez na região costeira de Caravelas.

Figura 1: CSS (média +/- desvio padrão) registrada pelos ondógrafos nas estações #106 e #506.

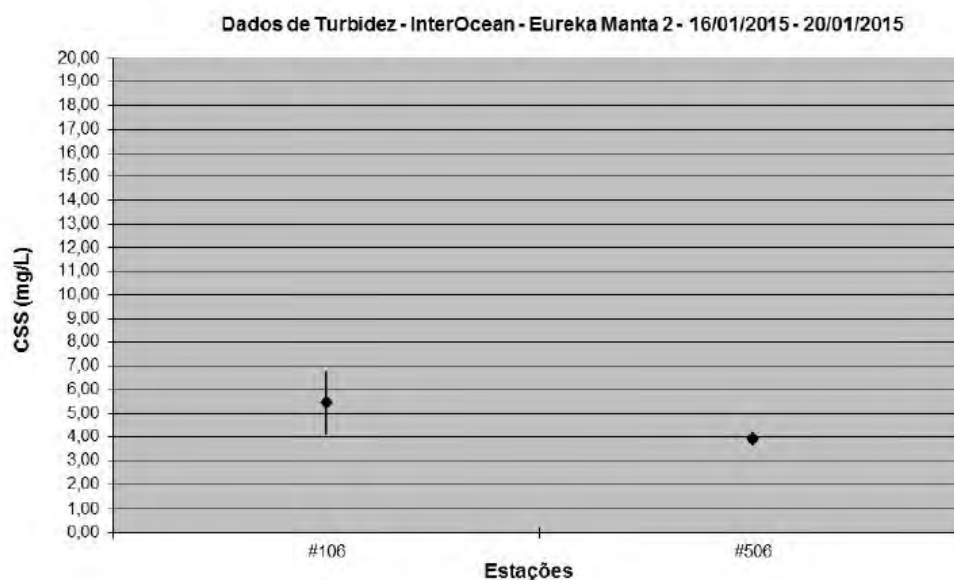
Entre 17h30min do dia 16/01/2015 e 09h30min do dia 20/01/2015, o nível de CSS – Concentração de Sólidos em Suspensão – medidos pela multi-sonda Eureka (modelo Manta 2) instalado na estação #106 foi de 6,80mg/L (média + desvio padrão), e o nível de CSS medido entre 18h00min do dia 16/01/2015 e 10h30min do dia 20/01/2015 medidos pelo sensor de turbidez do ondógrafo (S4ADWi InterOcean) instalado na estação #506 foi de 4,19mg/L (média + desvio padrão), Figura 1. De acordo com a escala de Risco para o período do verão, estes valores indicam condição de operação NORMAL para a estação #106 e NORMAL para a estação #506 (Tabela 1), possibilitando a atividade da dragagem sem riscos relacionados à turbidez na região costeira de Caravelas.

Figura 1: CSS (média +/- desvio padrão) registrada pelos ondógrafos nas estações #106 e #506.
