Auditoria Ambiental Independente

**DRAGAGEM DE MANUTENÇÃO DO ACESSO AO CANAL DO TOMBA
MUNICÍPIO DE CARAVELAS – BA**

SÃO PAULO, MAIO DE 2016

DRAGAGEM DE 250.000 m³ DE SEDIMENTOS, PARA MANUTENÇÃO DO CANAL
DE NAVEGAÇÃO DE 3,8 KM DE EXTENSÃO, 90 METROS DE LARGURA E 5
METROS DE PROFUNDIDADE, PARA ACESSO AO CANAL DO TOMBA, PRÓXIMO
AO MUNICÍPIO DE CARAVELAS – BA

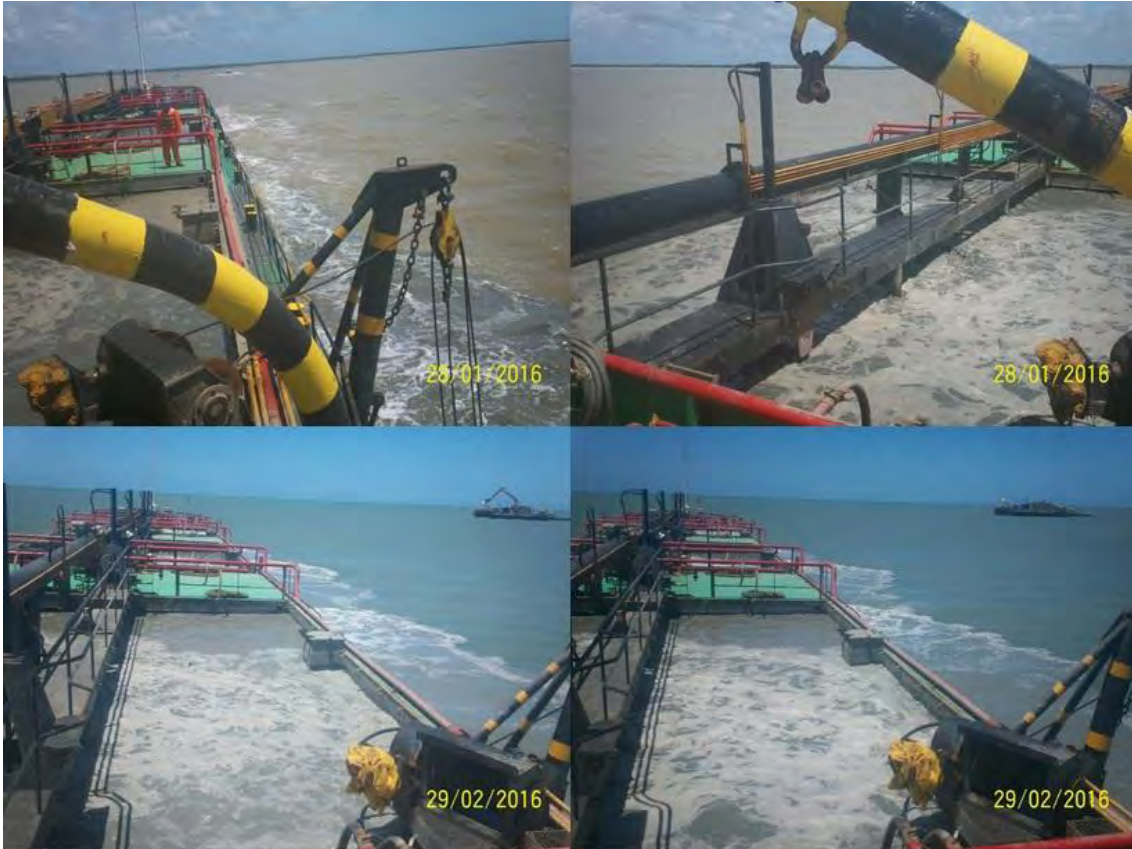
Figura 16: Draga "Rio Ibicuí" realizando o overflow na área permitida

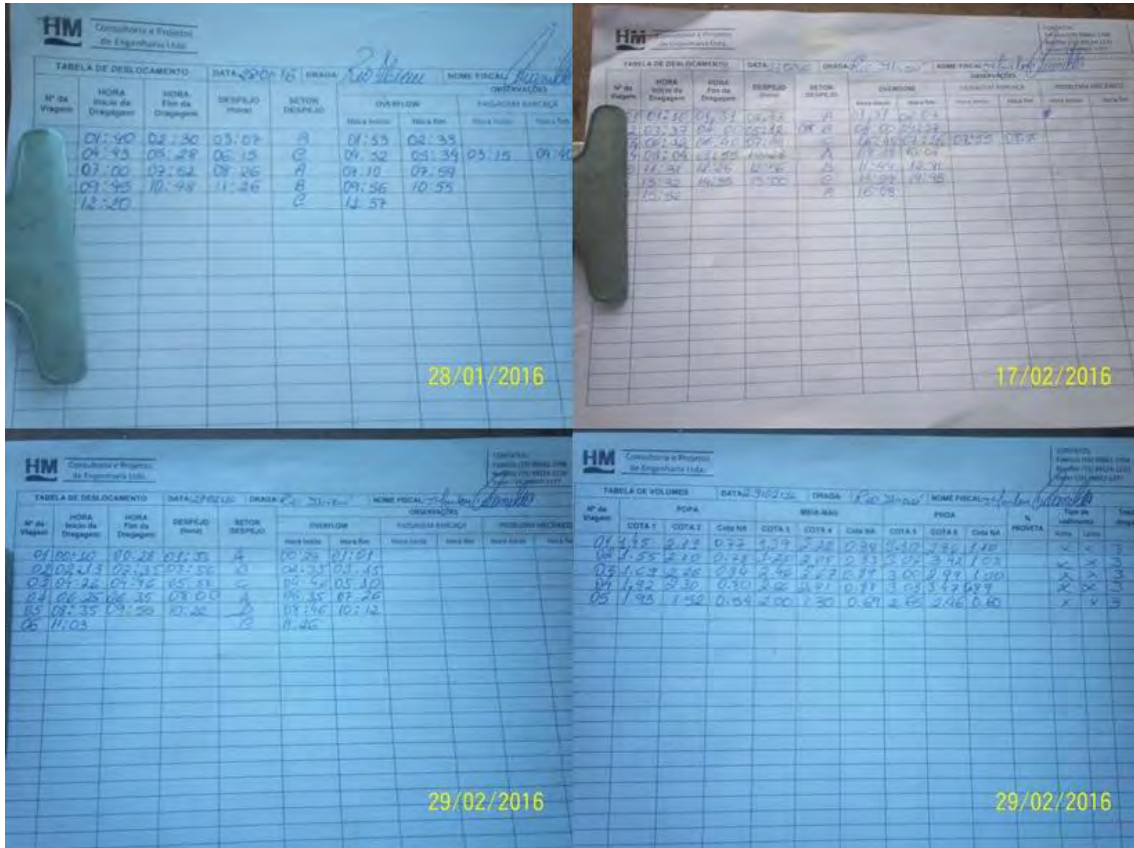
Figura 17: Registro diário das viagens e das cubagens

Evidências fotográficas do acompanhamento da operação dos equipamentos de dragagem (Figuras 17 e 18).

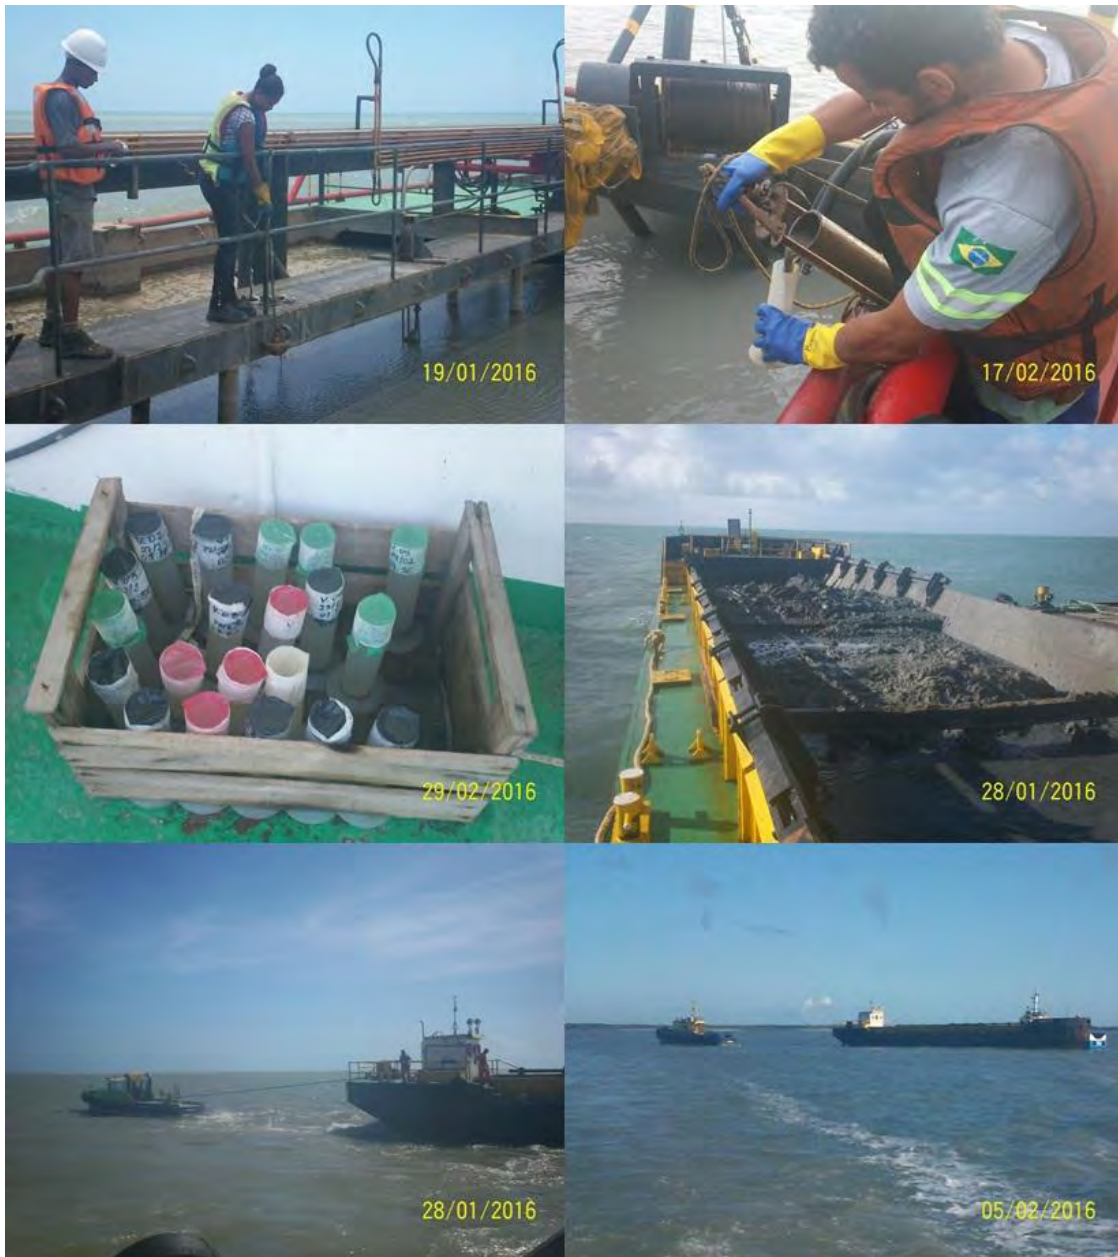
Figura 18: Uso do prumo e da proveta para medir o volume dragado. Batelão carregado com sedimentos. Transporte do batelão para a área de descarte.

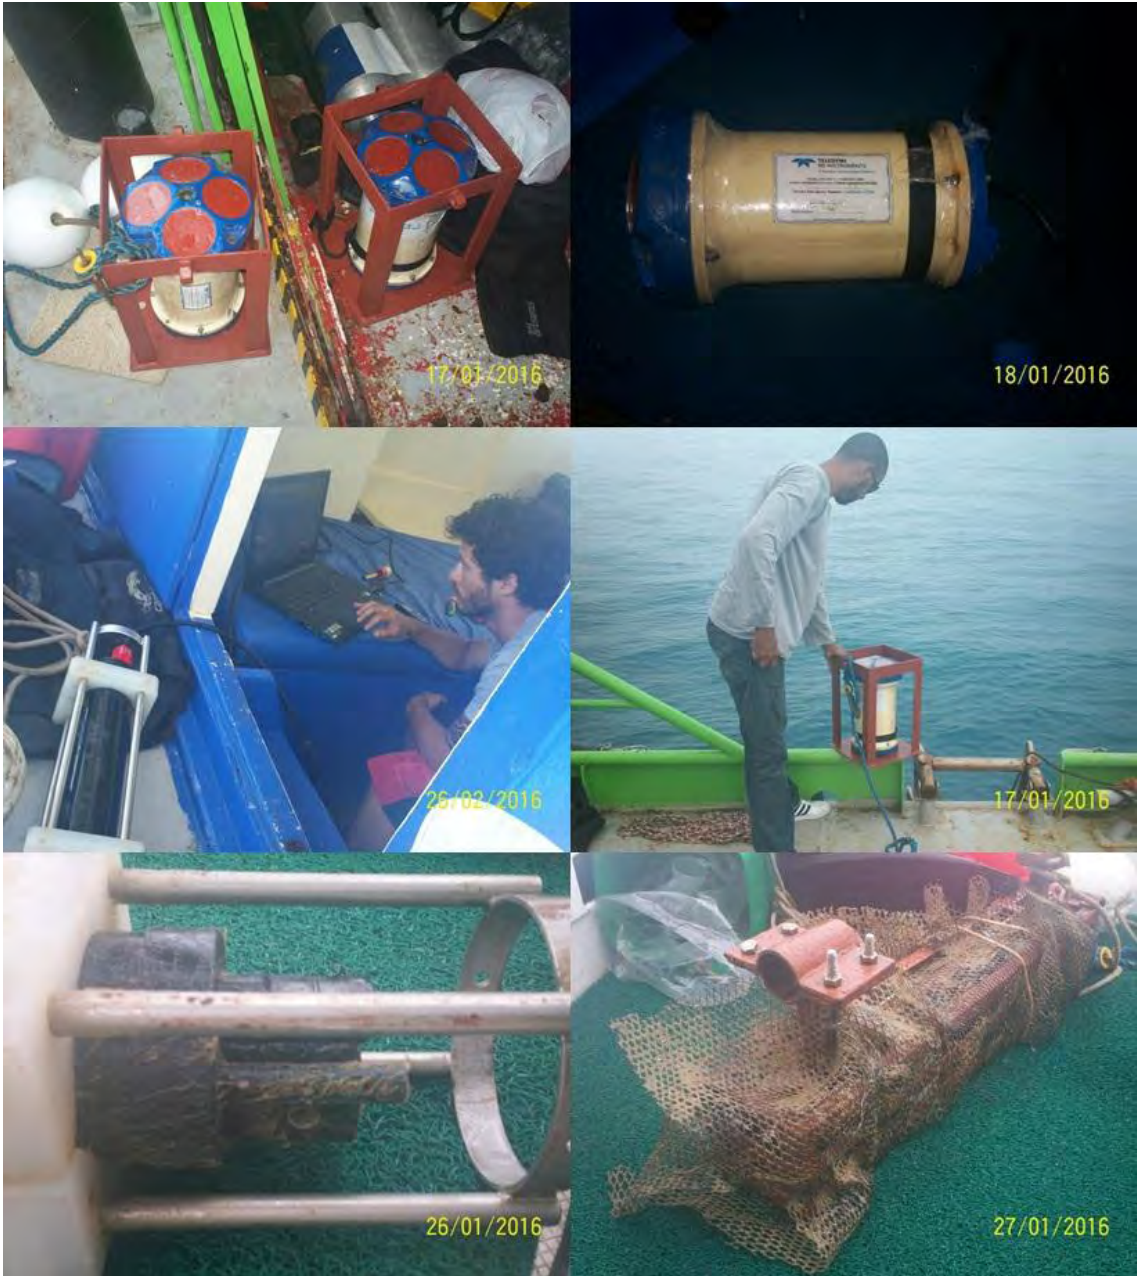
Figura 19: Equipamentos instalados nas estações. Transferência dos dados do equipamento para o computador. Sonda com incrustação de algas e proteção contra a entrada de peixes

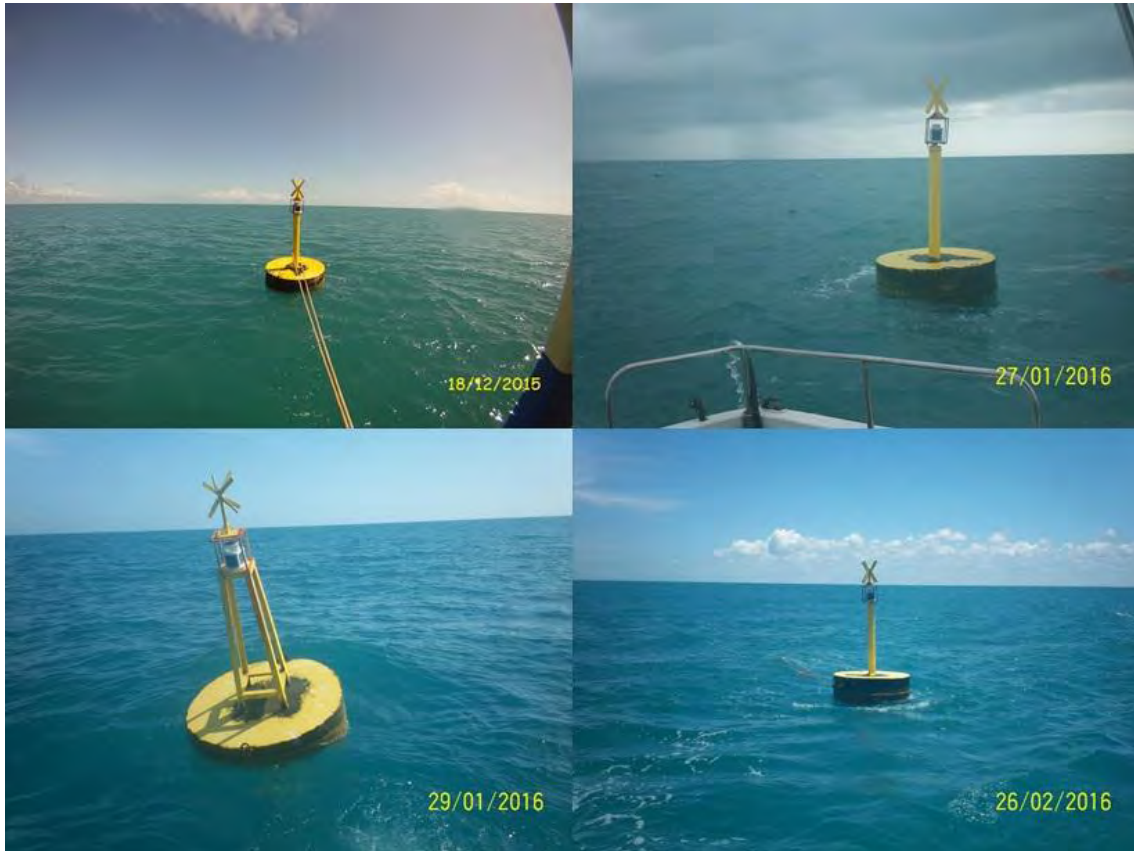
Figura 20: Boias de localização das estações e registro da cor do mar

Durante o período da obra de dragagem a atividade foi interrompida em quatro momentos, devido aos elevados valores de turbidez da água evidenciados. Pode-se afirmar que nos momentos em que a intensidade das correntes medida próxima ao fundo esteja elevada, é de se esperar que os sedimentos sejam suspensos na coluna d'água, ocasionando o aumento da turbidez. Conforme já descrito anteriormente acredita-se que as condições de mar associadas às condições climáticas, tais como a entrada de ventos fortes (sobretudo vento nordeste nos períodos de primavera e verão) e mudança abrupta do regime de maré, intensificada nos períodos de maré de sizígia (lua cheia e lua nova), sejam responsáveis por tais variações. Cabe destacar que as condições de mar observadas (Figura 20) confirmaram os dados registrados pelos equipamentos em ambas as estações.

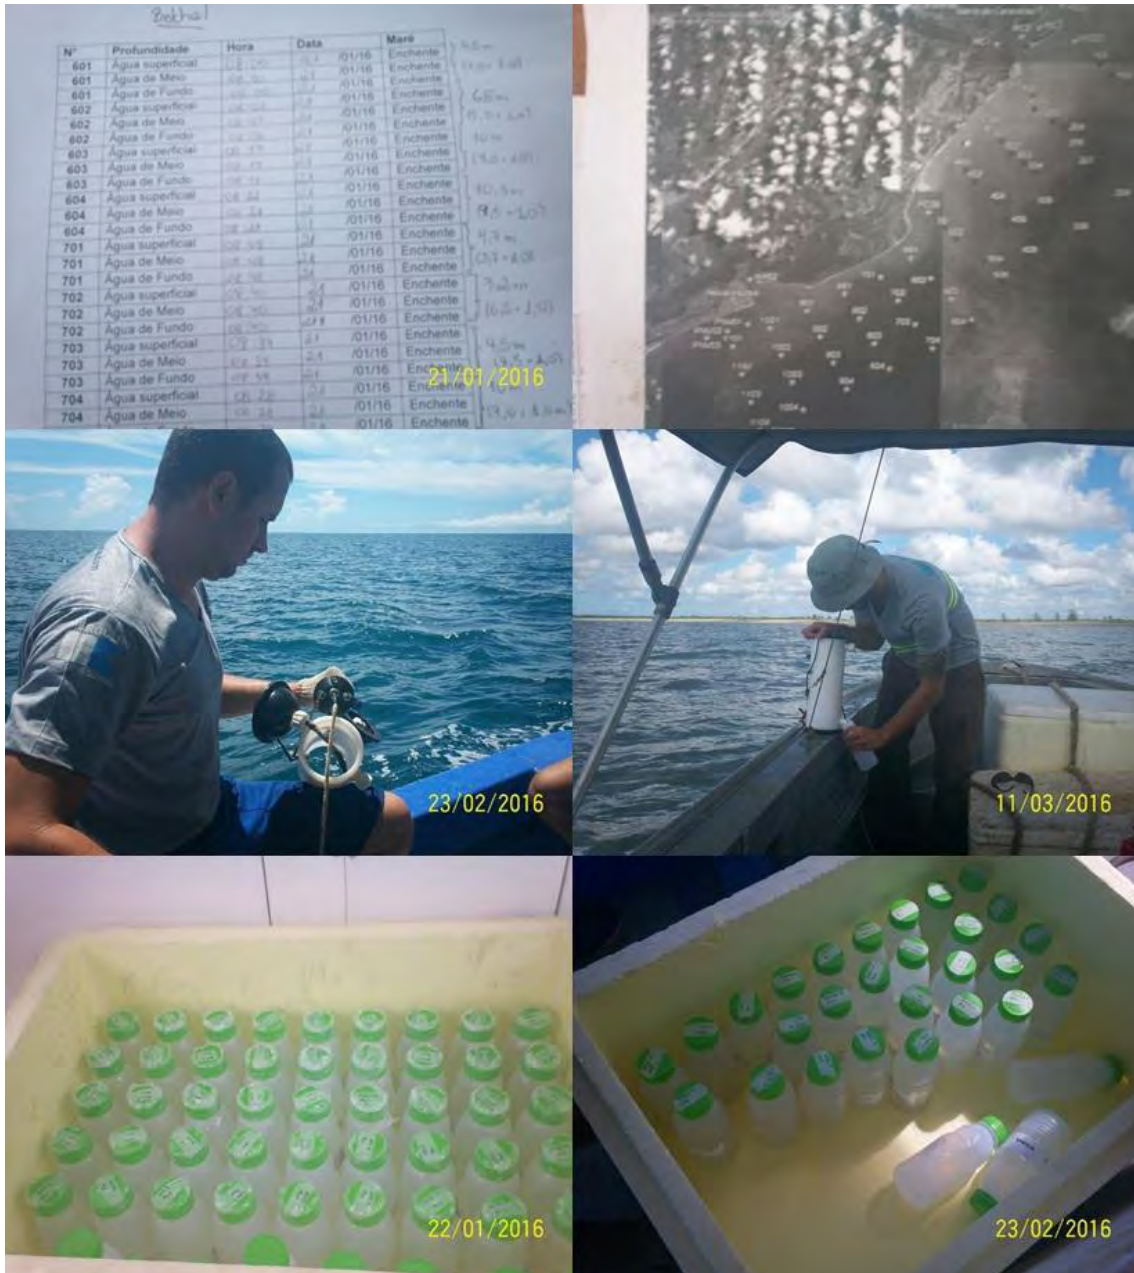
Figura 22: Tabela com pontos de coleta e mapa de localização. Manuseio das garrafas de coleta de água. Armazenamento das amostras.

Evidencias fotográficas da realização do monitoramento (Figura 22)

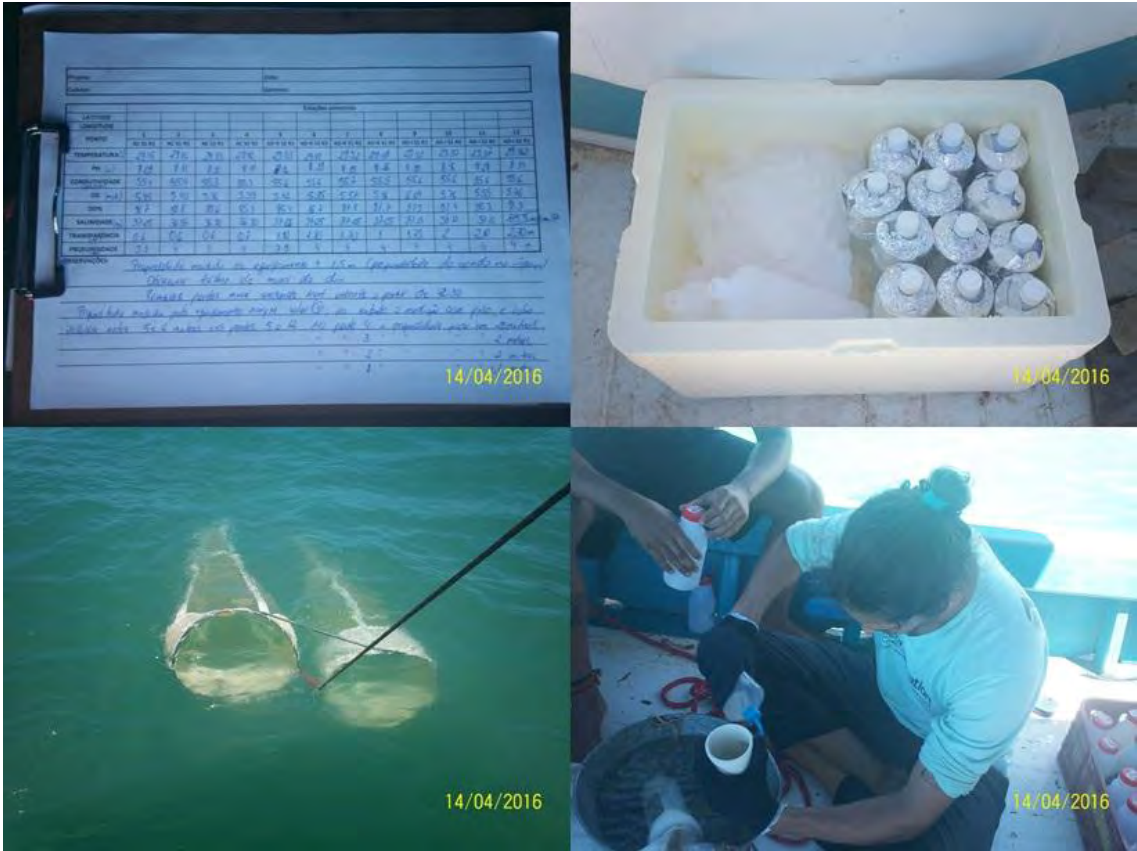
Figura 23: Tabela com dados abióticos e garrafas com água coletada. Rede de bongo e armazenamento do zooplâncton

Os dados abióticos foram coletados com uma sonda multiparâmetro, medindo os valores de temperatura, pH, salinidade, oxigênio dissolvido, condutividade e profundidade. Os valores de transparência da água foram obtidos com o disco de Secchi. Foram coletadas amostras de água de superfície e de fundo, com garrafa do tipo Niskin. O zooplâncton foi coletado com duas redes bongo, uma com filtro de 200 micrometros e outra com filtro de 300 micrometros, e armazenado em frasco com formol (Figura 23). As amostras da comunidade bentônica foram coletadas através de mergulho livre e uso de corers, com armazenamento em sacos plásticos com formol. A coleta da ictiofauna foi realizada a partir de rede de emalhe, espinhel e arrasto de camarão para captura da fauna acompanhante durante os três dias, em embarcação pesqueira da região. Todos os peixes capturados foram identificados e medidos no barco (Figura 24). As coletas concentraram-se nas regiões estabelecidas no Termo de Referência, ou seja, na área controle, na área de descarte (resiliência) e na área de descarte (impacto).

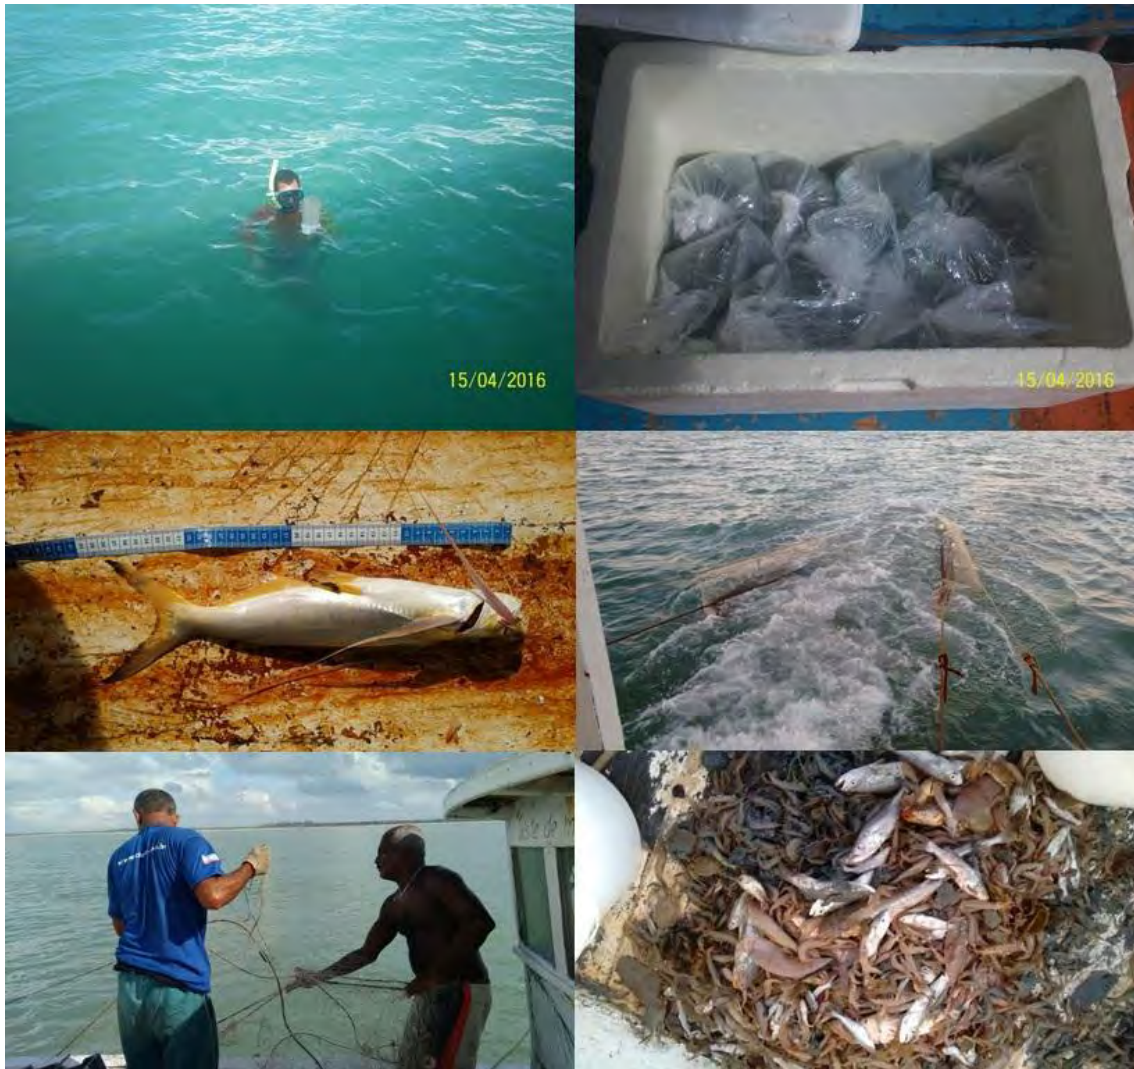
Figura 24: Coleta de bentos e armazenamento. Medição dos peixes, rede de arrasto, recolhimento da rede de emalhe, e fauna acompanhante da pesca de camarão

Evidências fotográficas da realização do monitoramento (Figuras 23 e 24)

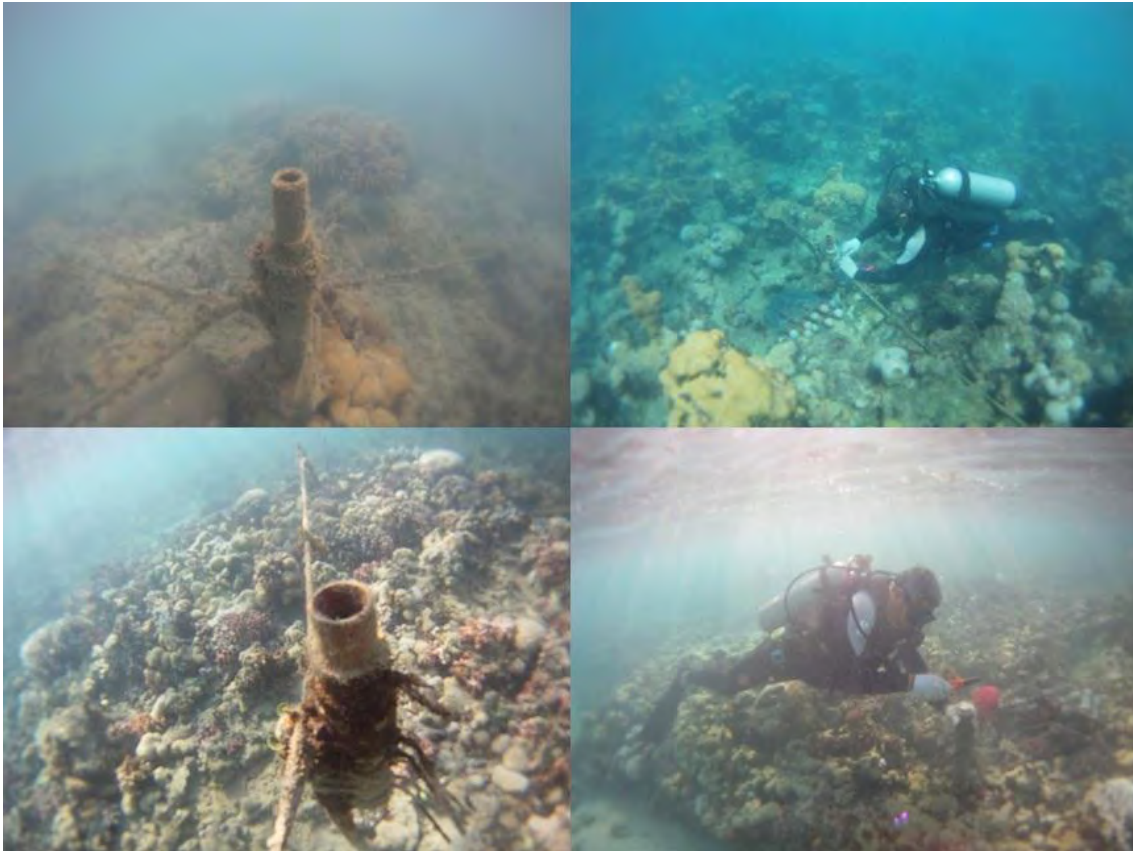
Figura 25: Armadilha de sedimentos, recolhimento e recolocação das armadilhas

Evidências fotográficas da realização do monitoramento (Figura 25)

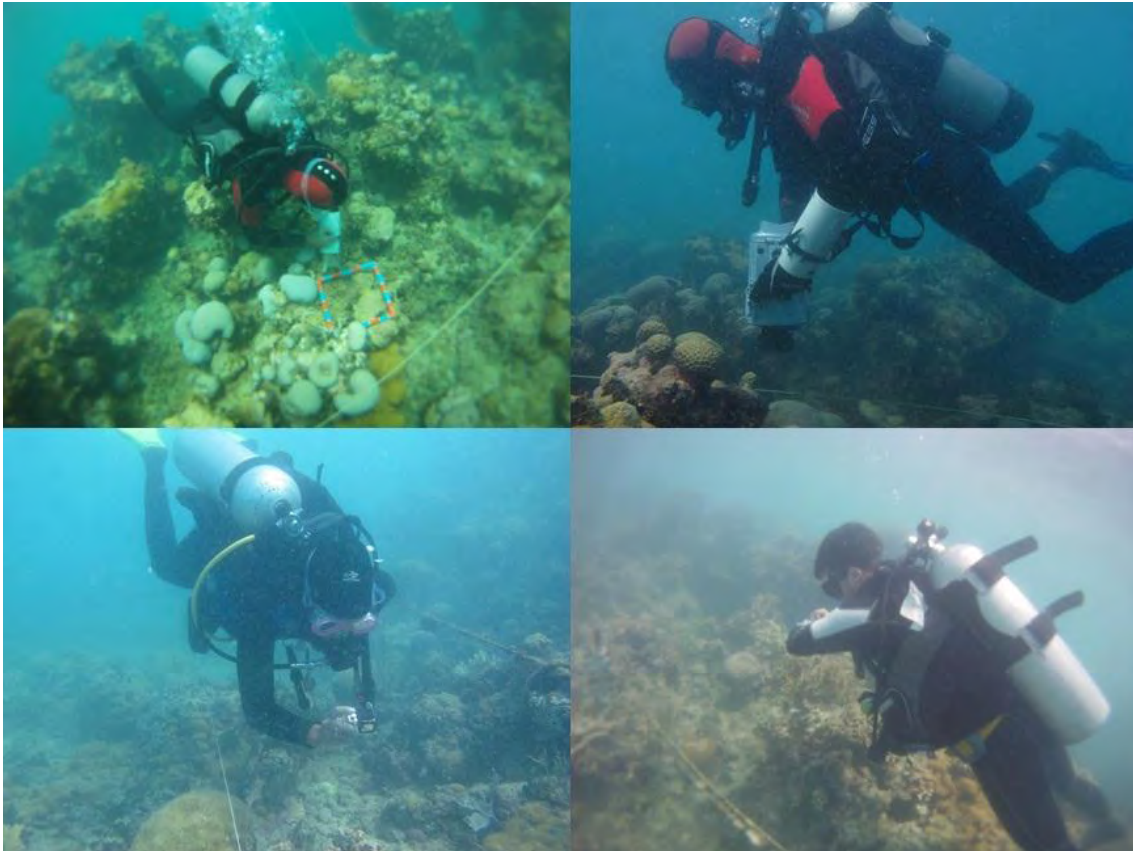
Figura 26: Transecto de senso dos corais e filmagem, e senso visual da ictiofauna

Evidencias objetivas	Evidencias fotográficas do monitoramento. (Figura 26 – item II)
Não conformidades	-
Notas	As campanhas de monitoramento da vitalidade dos corais e da ictiofauna recifal foram realizadas em três períodos, entre os dias 10 e 13 de dezembro de 2015, entre os dias 28 e 30 de janeiro de 2016, e entre os dias 4 e 7 de abril de 2016, todas acompanhadas presencialmente pela auditoria.
Atendimento	Adequado

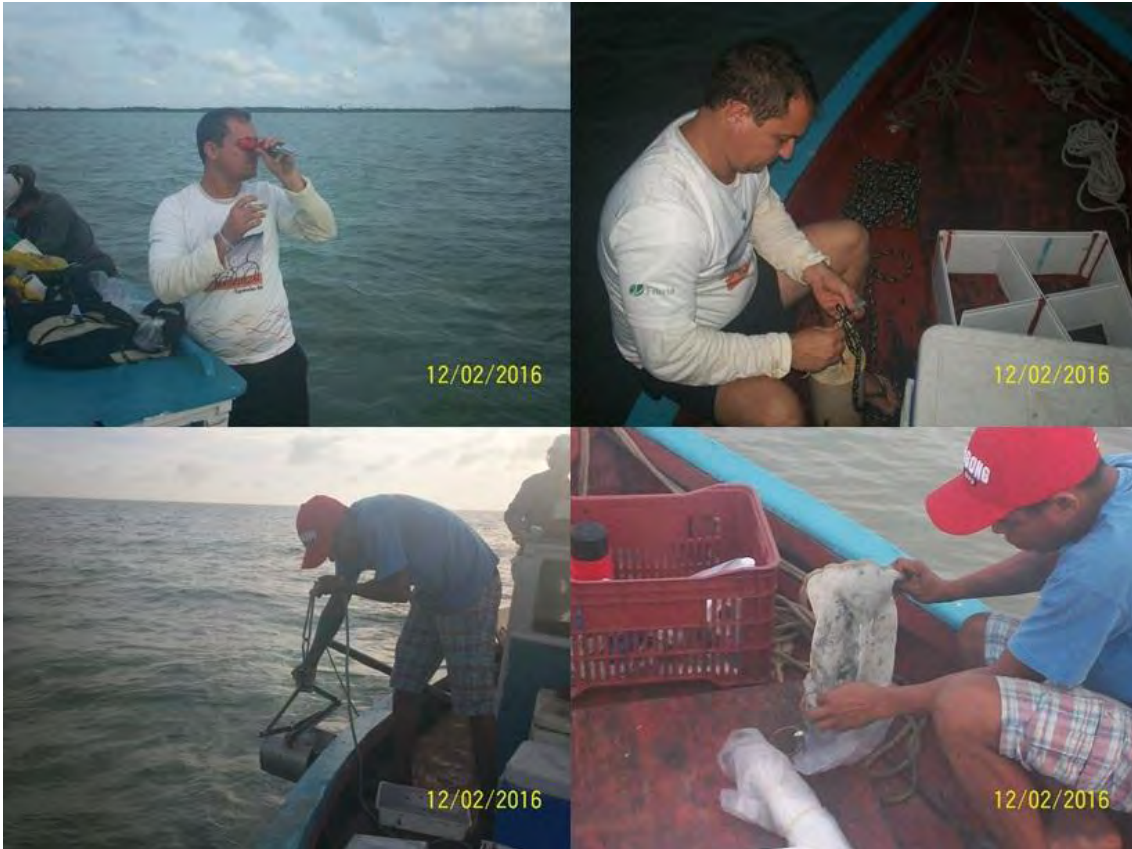
Figura 27: Coleta de dados abióticos e de bentos

Evidencias objetivas	Evidencias fotogrficas do monitoramento. (Figuras 27 e 28 – item II)
No conformidades	-
Notas	O monitoramento em questo  composto por 3 frentes (monitoramento do desembarque pesqueiro, observadores de bordo e pontos fixos de amostragem). Ao todo foram realizadas 4 campanhas de amostragem nos pontos fixos: 1: 10 e 11 de dezembro de 2015, 2: 8 e 9 de janeiro de 2016, 3: 12 e 13 de fevereiro de 2016, 4: 11 e 12 de maro de 2016. Apenas a 3 campanha foi acompanhada presencialmente.
Atendimento	Adequado

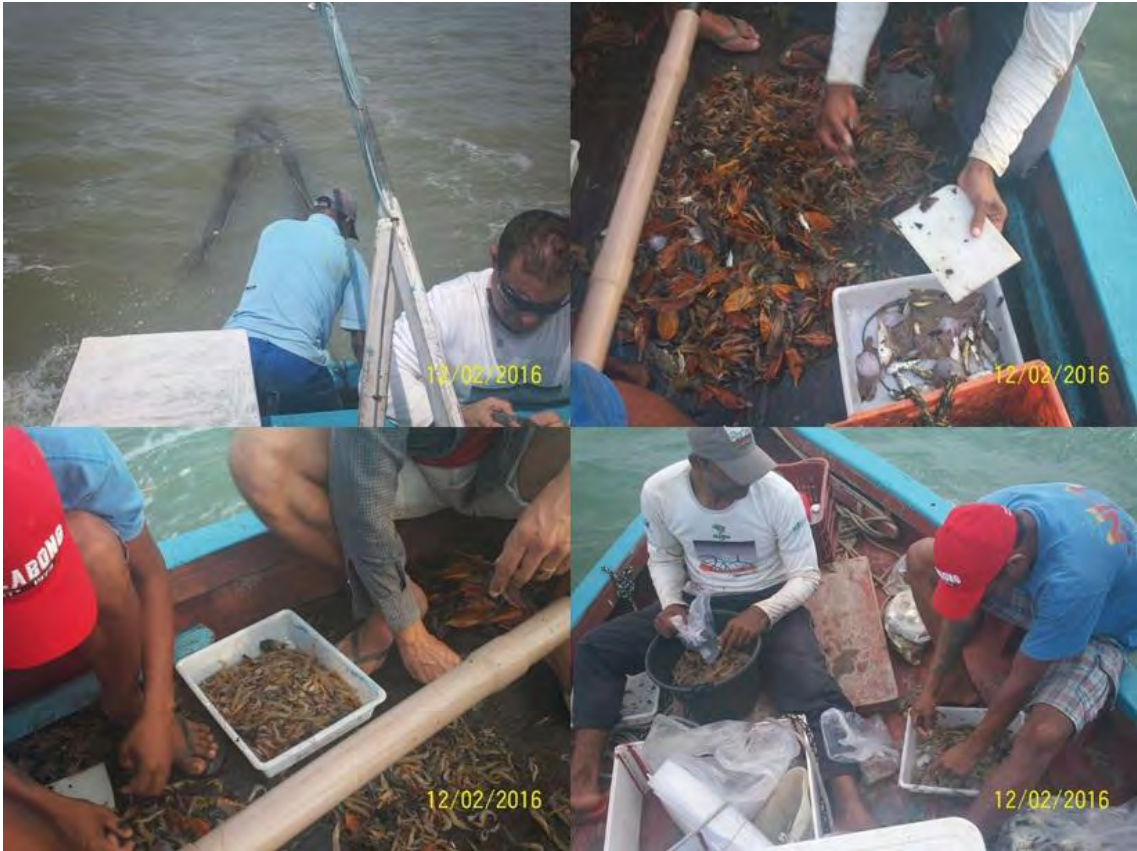
Figura 28: Rede de arrasto de camarão e organismos capturados

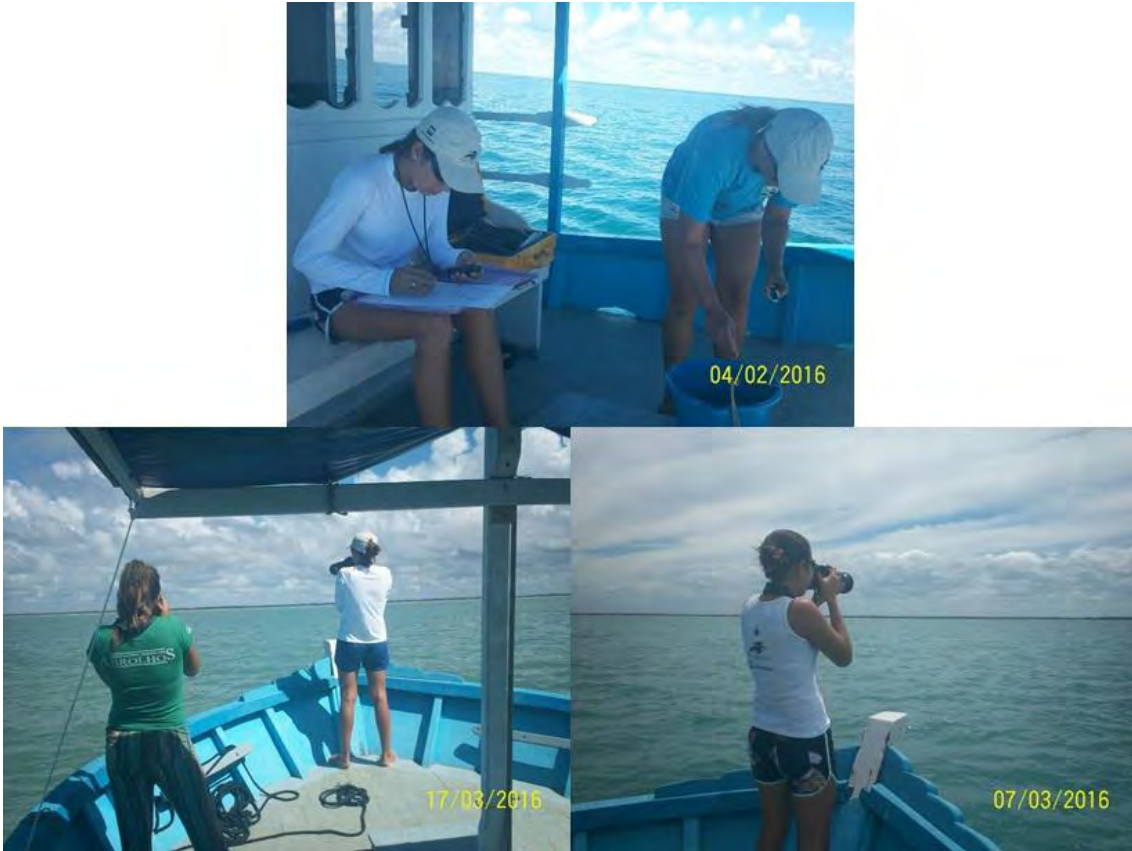
Figura 29: Anotação de dados ambientais e registros fotográficos dos grupos de boto-cinza

Evidências objetivas	Evidências fotográficas do monitoramento. (Figura 29 – item II)
Não conformidades	-
Notas	As saídas dos monitoramentos do programa foram acompanhados presencialmente pela auditoria, com frequência mensal (dezembro de 2015, janeiro, fevereiro e março de 2016), em ao menos um dos seis trajetos mensais. As datas em que o programa foi acompanhado, foram: 8 e 9 de Dezembro de 2015; 30 e 31 de Janeiro de 2016; 1, 4 e 5 de Fevereiro de 2016; 7 de Março de 2016.
Atendimento	Adequado

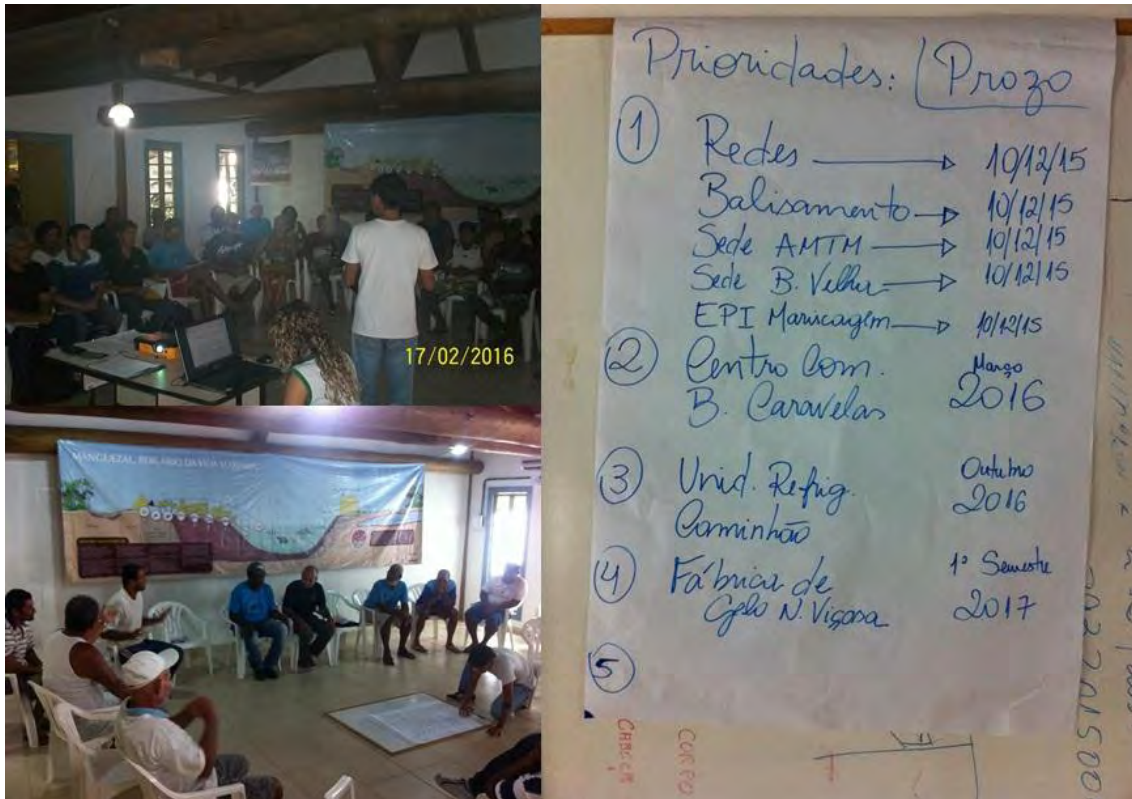
Figura 30: Reuniões do programa de apoio à atividade pesqueira e ações prioritárias a serem executadas

Evidências objetivas	Evidências fotográficas (Figura 30 – item II)
Não conformidades	-
Notas	Foram acompanhadas três reuniões que trataram dos assuntos do Programa de Apoio à Atividade Pesqueira, nas seguintes datas: 26 de novembro de 2015, 7 de dezembro de 2015 e 17 de fevereiro de 2016.
Atendimento	Adequado

No início foi lida a ata da reunião anterior (09/10/2015), em que foram listadas as ações a serem realizadas no escopo do programa. Os valores de cada ação e quanto cada uma delas representa percentualmente no total de dinheiro disponibilizado (cerca de 2 milhões de reais) foi estabelecido, tendo em vista que o prazo para execução da condicionante é de 5 anos, quando do vencimento da LO. A ordem do dia, portanto, era a definição das prioridades de repasse dos recursos para as pretendidas ações (Figura 30), além da determinação dos prazos para depósito na conta da Associação Mãe por parte da Fibria.

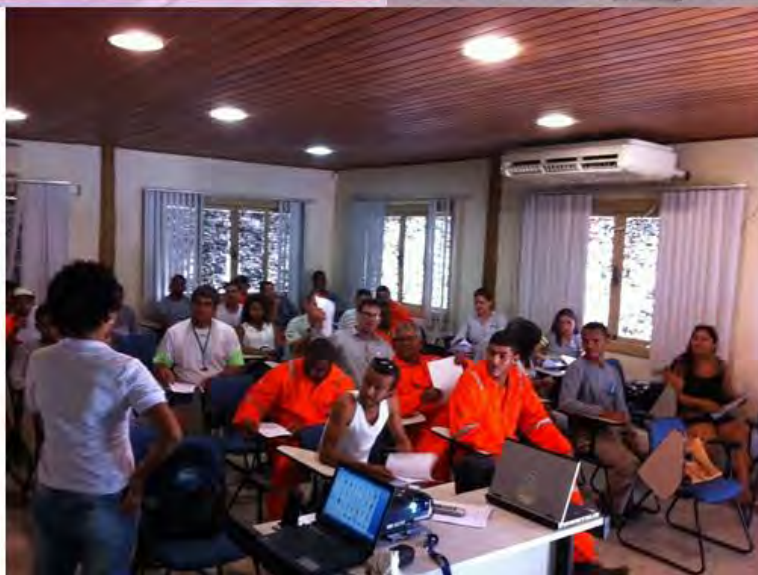
Figura 31: Comunicado de período de defeso, em ação conjunta com o Programa de Comunicação Social; informes no jornal local "Samburá"; treinamento com os trabalhadores da obra

Evidencias objetivas	Evidencias fotográficas (Figura 31 – item II)
Não conformidades	-
Notas	As atividades do Programa de Educação Ambiental no período coberto pela presente auditoria concentraram-se apenas no Plano de Educação Ambiental dos Trabalhadores – PEAT.
Atendimento	Adequado

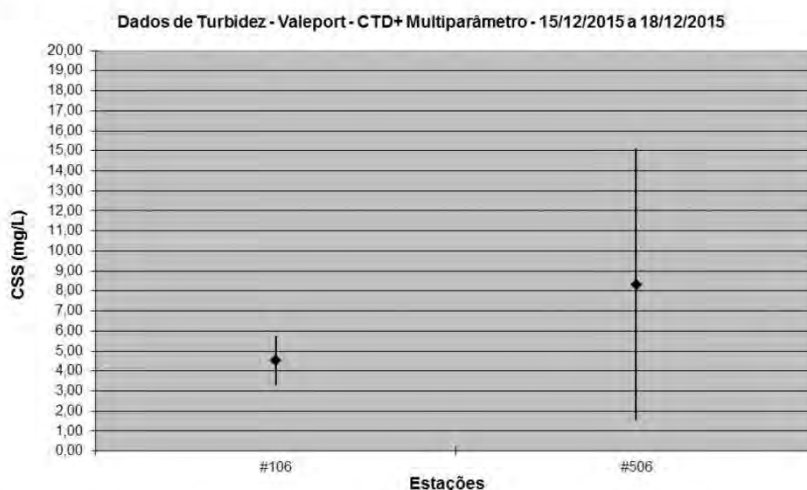
De acordo com a Escala de Risco Ambiental para o período da primavera, estes valores indicam condição de operação NORMAL para a estação #106 e NORMAL para a estação #506 (Tabela 1), possibilitando o início da atividade de dragagem sem riscos relacionados à turbidez na região costeira de Caravelas.

Figura 1: CSS (média +- desvio padrão) registrada pelas sondas nas estações #106 e #506.

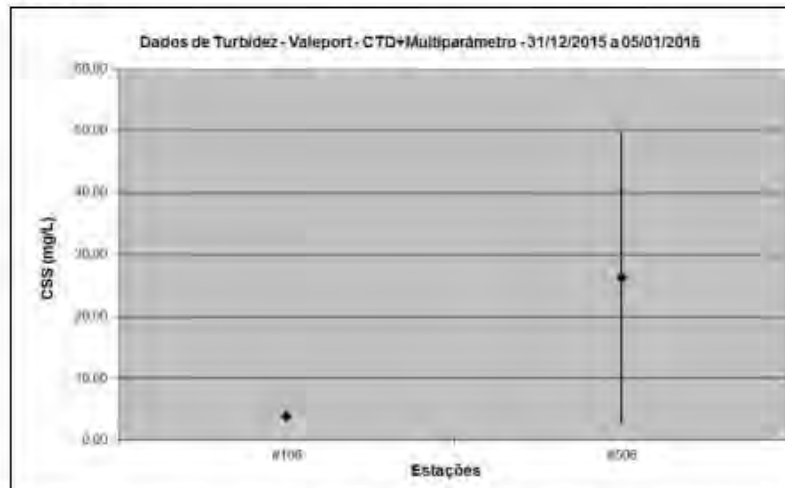
De acordo com a Escala de Risco Ambiental para o período do verão, estes valores indicam condição de operação NORMAL para a estação #106 e PARALISAÇÃO para a estação #506 (Tabela 1), impossibilitando a atividade de dragagem, ao apresentar riscos relacionados à turbidez na região costeira de Caravelas.

Figura 1: CSS (média +- desvio padrão) registrada pelas sondas nas estações #106 e #506.

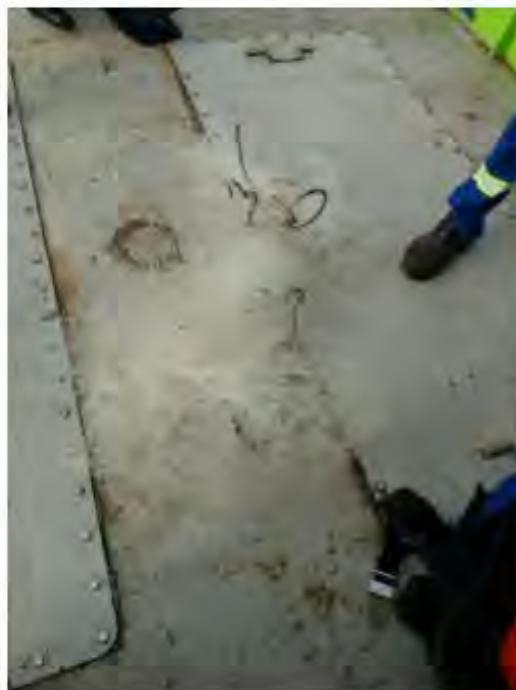
Figura 2: Rede encontrada na estrutura do equipamento na estação fixa #506.

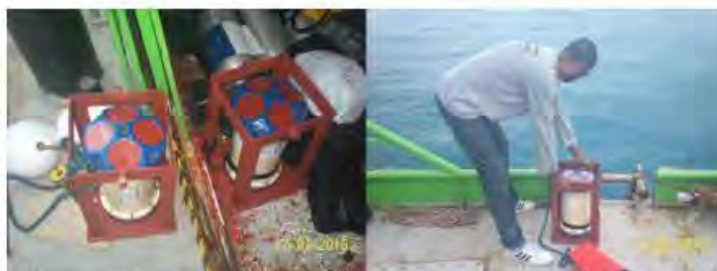
Figura 2: Equipamentos ADCP e instalação no fundeio assistida por técnico especializado.

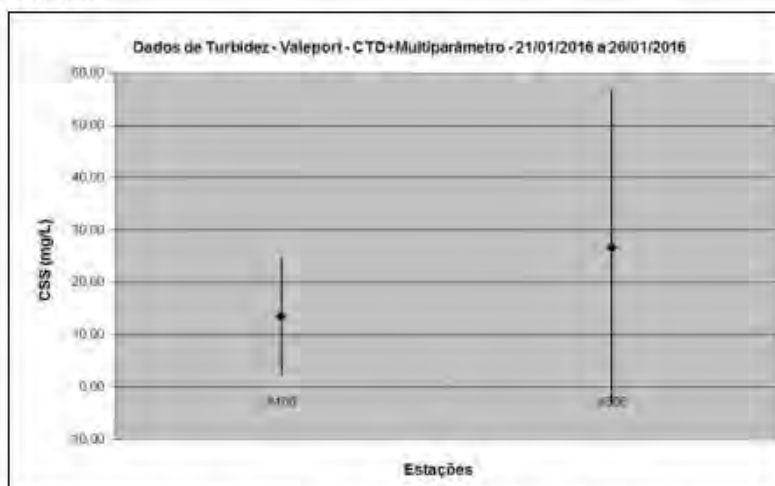
De acordo com a Escala de Risco Ambiental para o período do verão, estes valores indicam condição de operação RISCO IMINENTE para a estação #106 e PARALISAÇÃO para a estação #506 (Tabela 1), impossibilitando a atividade de dragagem, pois apresenta riscos relacionados à turbidez na região costeira de Caravelas.

Figura 1: CSS (média +/- desvio padrão) registrada pelas sondas nas estações #106 e #506.

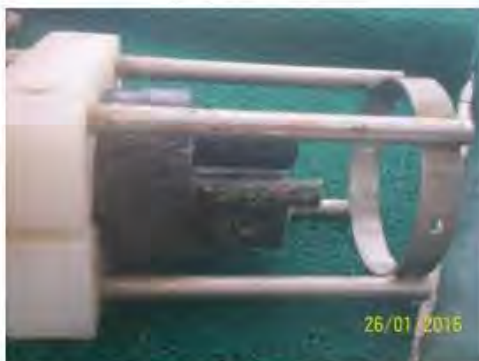
Figura 2: Sensor de turbidez do equipamento CTD+Multiparâmetro (estação #506) com incrustação de algas.

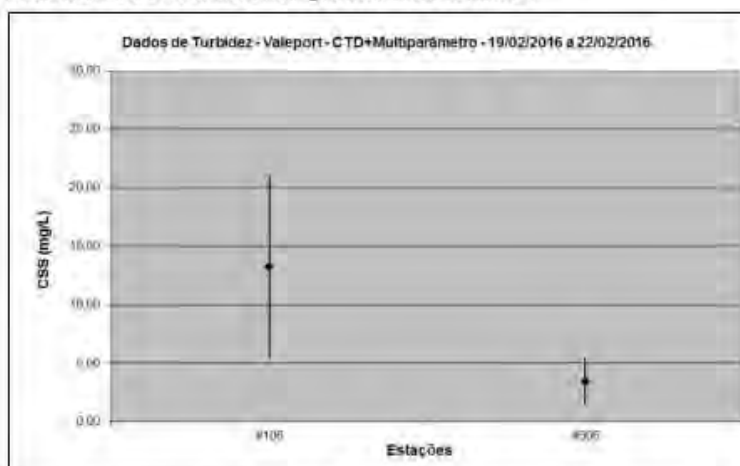
De acordo com a Escala de Risco Ambiental (Tabelas 1 e 2) para o período do verão, estes valores indicam condição de operação ALERTA para a estação #106 e NORMAL para a estação #506 (Tabela 3), possibilitando a atividade de dragagem sem riscos relacionados à turbidez na região costeira de Caravelas.

Figura 1: CSS (média +/- desvio padrão) registrada pelas sondas nas estações #106 e #506.
