16. Programa de Monitoramento de Quelônios

16.1. Introdução e Objetivos

16.2. Metodologia

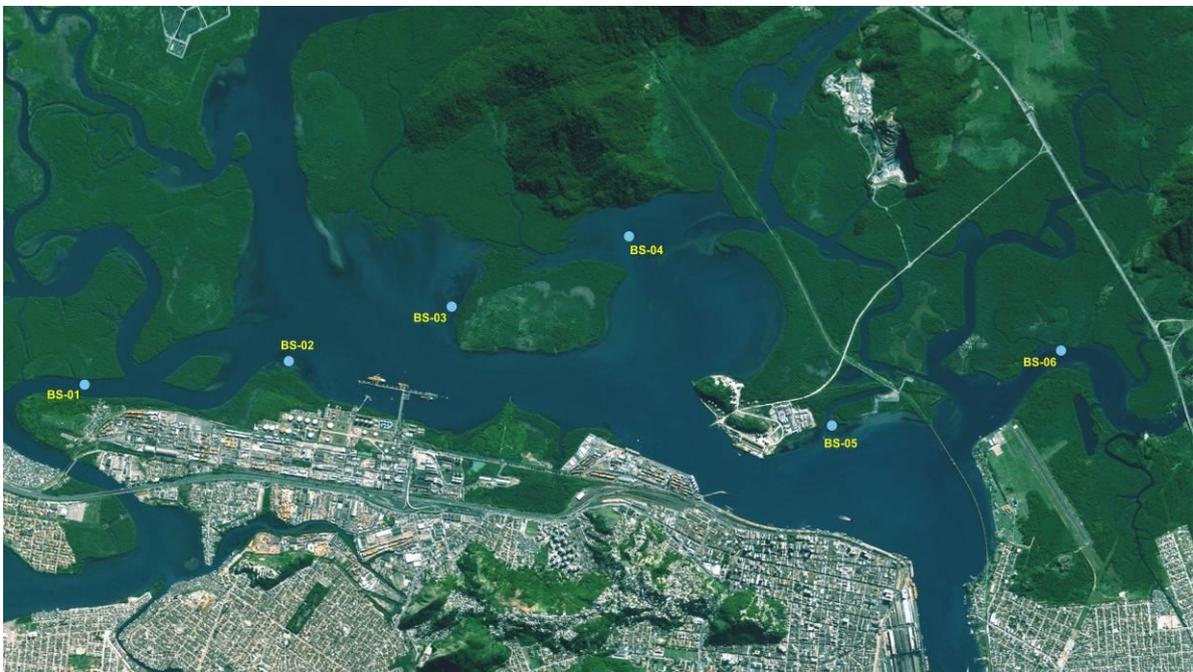
Figura 16.2.1-1. Localização dos bancos de sedimentos a serem monitorados.

A localização dos seis (06) pontos de amostragem dos bancos de sedimento está indicada na Figura 16.2.1-1 e na Tabela 16.2.1-1, estes banco foram denominados de BS, lembrando que no Plano Básico Ambiental eles foram apresentados como BV (bancos vegetais).

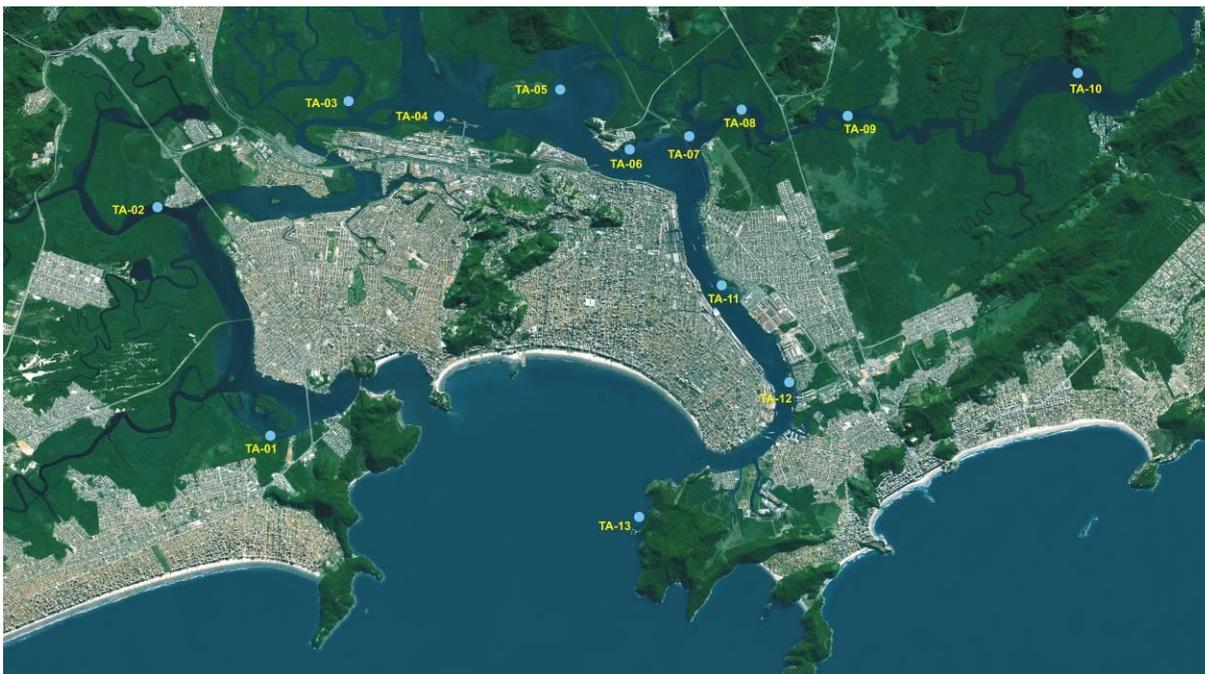
Figura 16.2.1-2. Localização dos pontos pré-definidos para as avistagens.

Já os 13 pontos de observação de quelônios (TA) estão listados na Tabela 16.2.1-2., e ilustrados na Figura 16.2.1-2. No Anexo 16.8-1 são apresentadas fotografias dos pontos de observação de quelônios e dos bancos de sedimento.

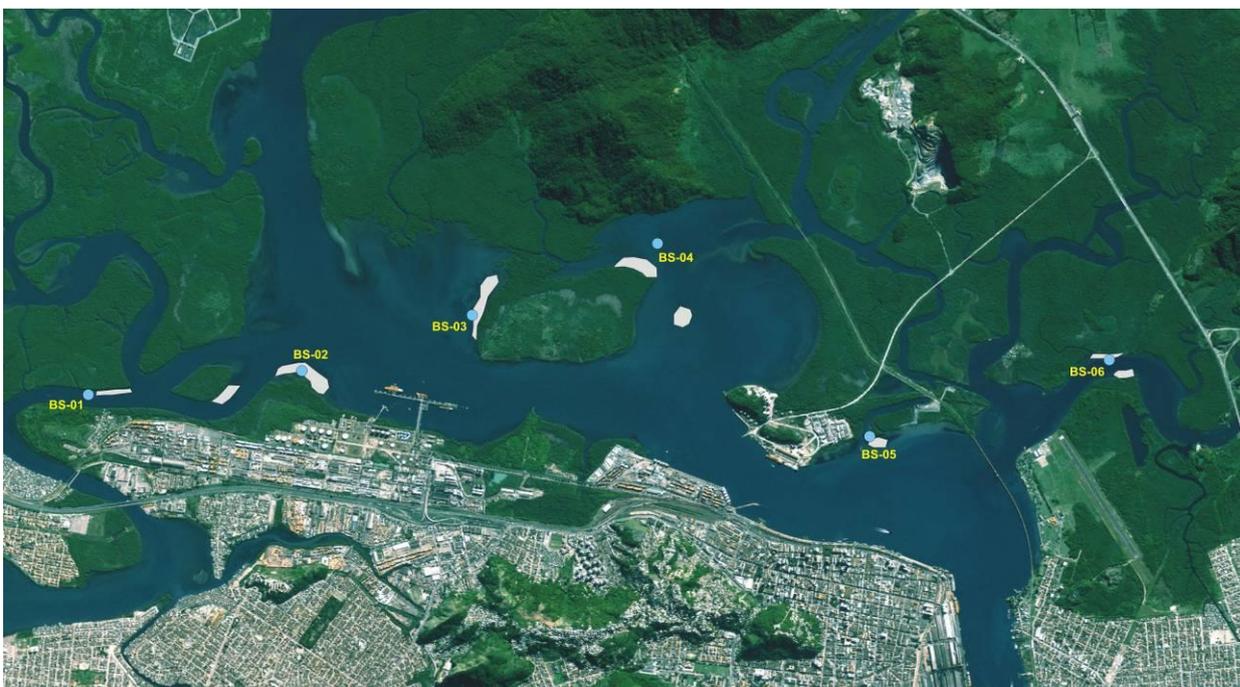
Figura 16.3.1.1-1. Bancos de sedimento no Sistema Estuarino de Santos.

Pôde ser observado que os bancos BS-01; BS-02; BS-03; BS-05 e BS-06 estão associados às margens do estuário. No local indicado no Plano Básico não foi encontrado o banco BS-04, sendo feita observação visual para localização do banco de sedimento mais próximo, o qual está indicado na Figura 16.3.1.1-1.

As áreas estimadas variaram de 70.800m² (BS-02) a 7.000m² (BS-06) (Tabela 16.3.1.1-1.), porém, deve-se ressaltar que, conforme mencionado anteriormente, existe alguma imprecisão nas estimativas realizadas.

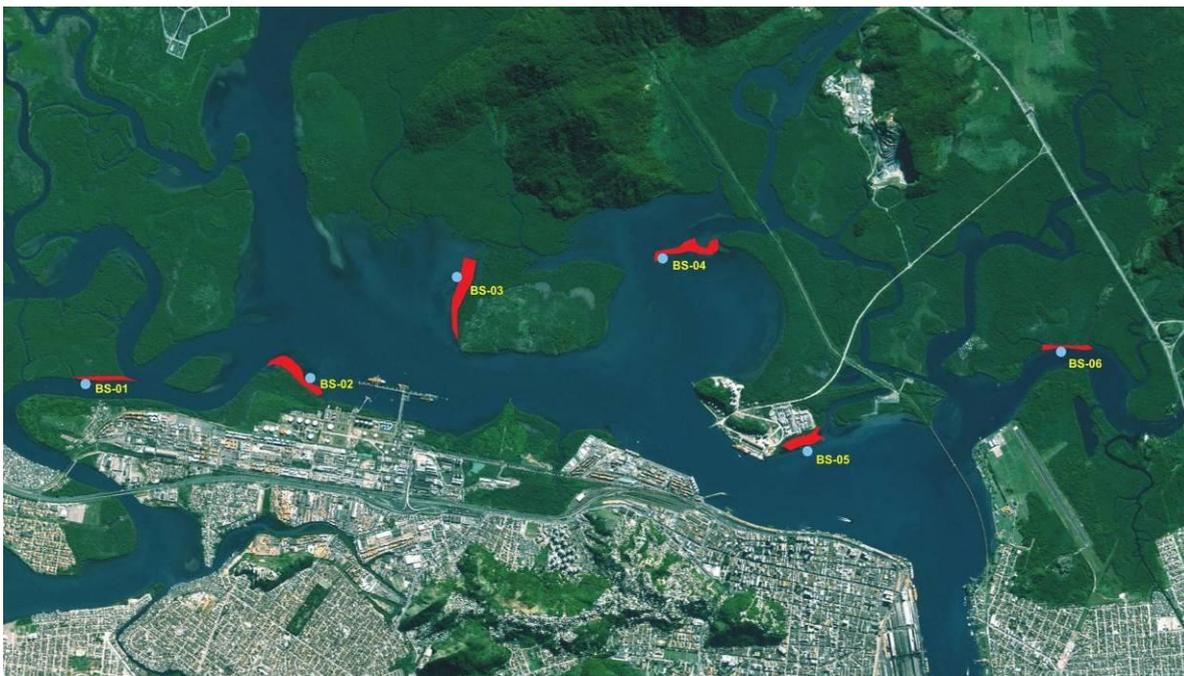
Figura 16.3.1.1-2. Bancos de sedimento no Sistema Estuarino de Santos, na primeira campanha realizada em Abril de 2010.

Os bancos foram mapeados, conforme a Figura 16.3.1.1-2. Nesta campanha, foi confirmada a associação dos bancos com as margens do estuário. Ao contrário da campanha anterior, o banco BS-04 foi localizado corretamente e sua área e perímetro foram estimados. Observou-se em alguns pontos deste banco, a presença de plântulas e indivíduos jovens de *Rhizophora mangle*, o que indica uma possível área de sedimentação que vem sendo colonizada.

As áreas estimadas variaram entre 11.200m² (BS-06) e 87.000m² (BS-04) (Tabela 16.3.1.1-2), porém deve-se ressaltar que ainda existe alguma imprecisão nas estimativas realizadas.

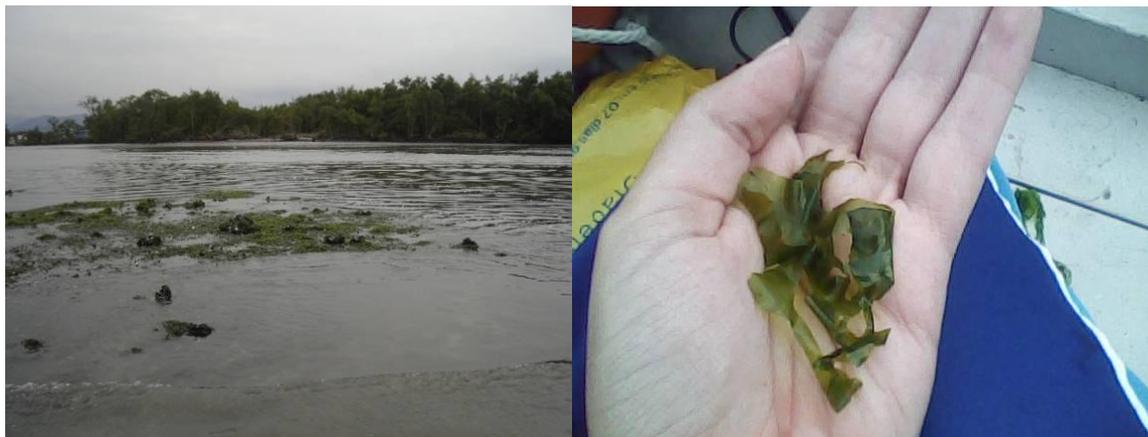
Figura 16.3.1.2-1. Ponto TA-11, em maré baixa, à esquerda; e alga da espécie *Ulva lactuca*, coletada no local (à direita).

Na saída do dia 04 de junho de 2010, no ponto TA-11, foi possível observar um grande acúmulo de macroalgas da espécie *Ulva lactuca* (Figura 16.3.1.2-1). Neste mesmo ponto, foram avistados 2 quelônios (Tabela 19 do Anexo 16.8-2).

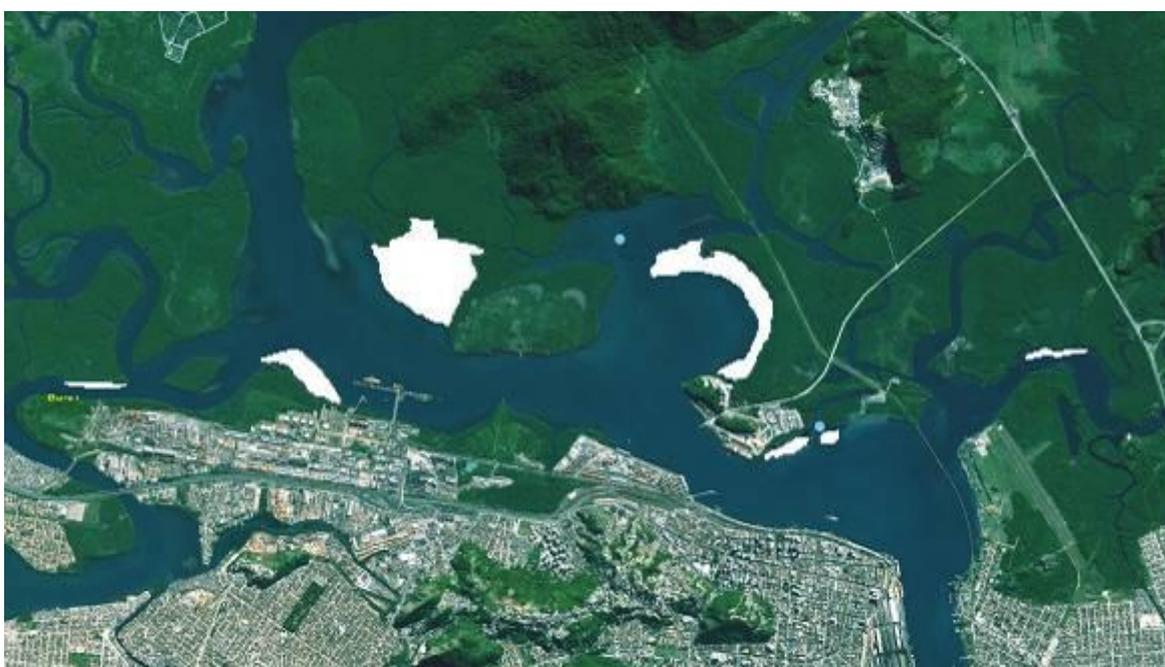
Figura 16.3.2.1-1. Bancos de sedimento no Sistema Estuarino de Santos, na campanha realizada em Agosto de 2010.

Os bancos foram mapeados, conforme a Figura 16.3.2.1-1. Nesta campanha foi confirmada a associação dos bancos com as margens do estuário. As áreas estimadas variaram entre 9.250m² (\pm 1.383,8m²), em BS-06, e 287.250m² (\pm 38.122,2 m²) em BS-04 (Tabela 16.3.2.1-2). Vale destacar que, em BS-05, foi possível distinguir uma divisão no banco de areia, em duas partes: uma maior, com cerca de 37.500 m² (\pm 3.300 m²), e outra menor, com aproximadamente 13.125 m² (\pm 1.155 m²). A parte menor encontrava-se em local que está sendo aterrada para construção do empreendimento portuário privado denominado Embraport, sendo que uma parcela deste banco já está totalmente aterrada (Figura 18 do Anexo 16.8-1).

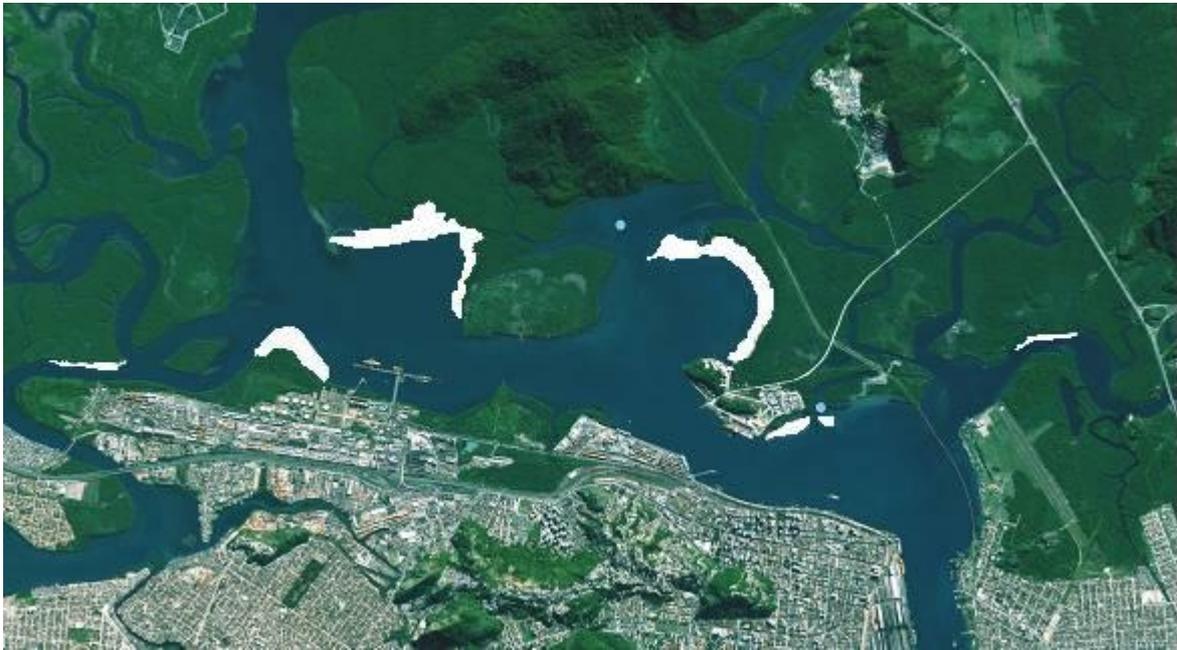
Figura 16.3.2.1-2. Bancos de sedimento no Sistema Estuarino de Santos, na terceira campanha, realizada em Outubro de 2010.

Os bancos foram mapeados (Figura 16.3.2.1-2), e mais uma vez foi confirmada a associação dos bancos com as margens do estuário. As áreas estimadas variaram entre 7.500m² (\pm 2.193,75m²), em BS-01, e 268.500m² (\pm 37.187,25m²) em BS-04 (Tabela 16.3.2.1-4). Nesta campanha, assim como na anterior, em BS-05 foi possível distinguir uma divisão no banco de areia em duas partes: uma maior, com cerca de 24.843,75m² (\pm 3.440,86m²), e outra menor, com aproximadamente 7.031,25 m² (\pm 1.312,25m²) no local que está sendo feito um aterro para construção do empreendimento portuário privado denominado Embraport, sendo que uma parcela deste banco já está totalmente aterrada (Figura 18 do Anexo 16.8-1).

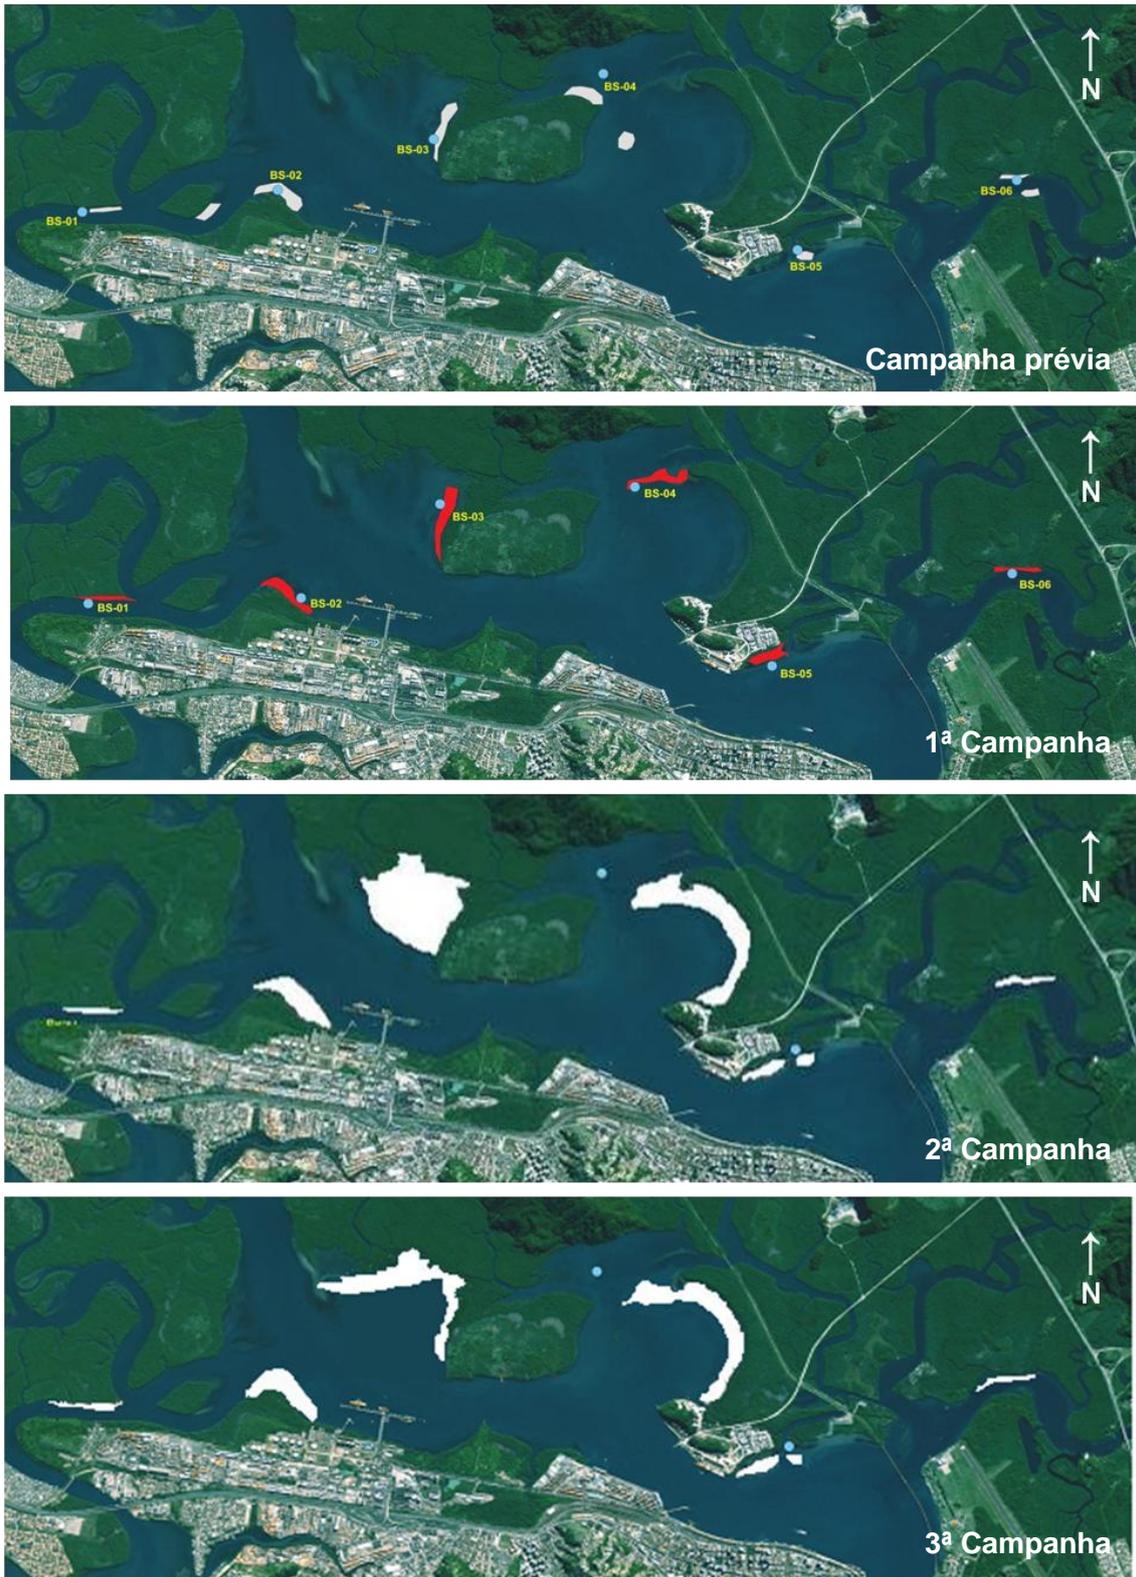
Figura 16.3.2.1-3. Comparação temporal das áreas ocupadas por cada banco de sedimento, ao longo das quatro campanhas de monitoramento.

Uma comparação preliminar entre as áreas estimadas para cada banco de sedimento nas quatro campanhas encontra-se na Tabela 16.3.2.1-5; a visualização das mudanças espaciais ocorridas nos bancos encontra-se na Figura 16.3.2.1-3.

Com relação ao BS-01, a variação foi pequena, possivelmente relacionada com a imprecisão das medidas entre janeiro e agosto de 2010. Na campanha realizada em outubro, verificou-se uma redução já considerada sensível. Como este banco é o que está mais longe, com relação aos demais pontos monitorados, das áreas já dragadas, a hipótese mais plausível para esta variação é que mecanismos naturais estejam influenciando o banco. Ressalta-se que este banco encontra-se associado à margem do Canal de Santos, e portanto, pode estar sujeito à influência tanto de fenômenos relacionados com o ambiente aquático (ondas, correntes) quanto com o ambiente terrestre (chuvas).

Em relação ao BS-02, a área estimada em abril (e confirmada em junho) foi considerada menor que aquela estimada em janeiro. Porém, na medição realizada em agosto, este banco exibiu um aumento considerável em sua área, verificado especialmente na sua porção sudeste (i.e., próximo à margem do mangue e do terminal de Alemoa). Por outro lado, na medição realizada em outubro, o banco apresentou área e formação similar às observadas em janeiro e abril. Pela sua localização, próxima do terminal de Alemoa, da foz do Rio Cubatão e da porção inferior do Canal de Piaçaguera, este banco encontra-se sujeito aos efeitos de outras atividades antrópicas existentes na região (implantação do empreendimento Brasil Terminais Portuários; ajustes geomorfológicos devidos às dragagens de manutenção do canal do Porto e do canal de Piaçaguera), e a fenômenos naturais. Ressalta-se que ao longo do período estudado, particularmente entre os meses de janeiro e março, a pluviosidade esteve acima da média, levando o DAEE a lançar águas da Represa Billings e Rio das Pedras para a Baixada Santista (Rio Cubatão), provocando aumento significativo no aporte de água doce, e modificando a circulação hídrica do Sistema Estuarino de Santos. Sendo assim, este banco pode ter sido influenciado por diversos fatores, de modo que a variação de sua área (representada por um aumento na área deste banco em agosto com posterior retorno às condições observadas iniciais) pode estar relacionada aos fenômenos climáticos e hidrológicos. De todo modo, a continuação dos estudos poderá permitir um melhor entendimento do comportamento deste banco.

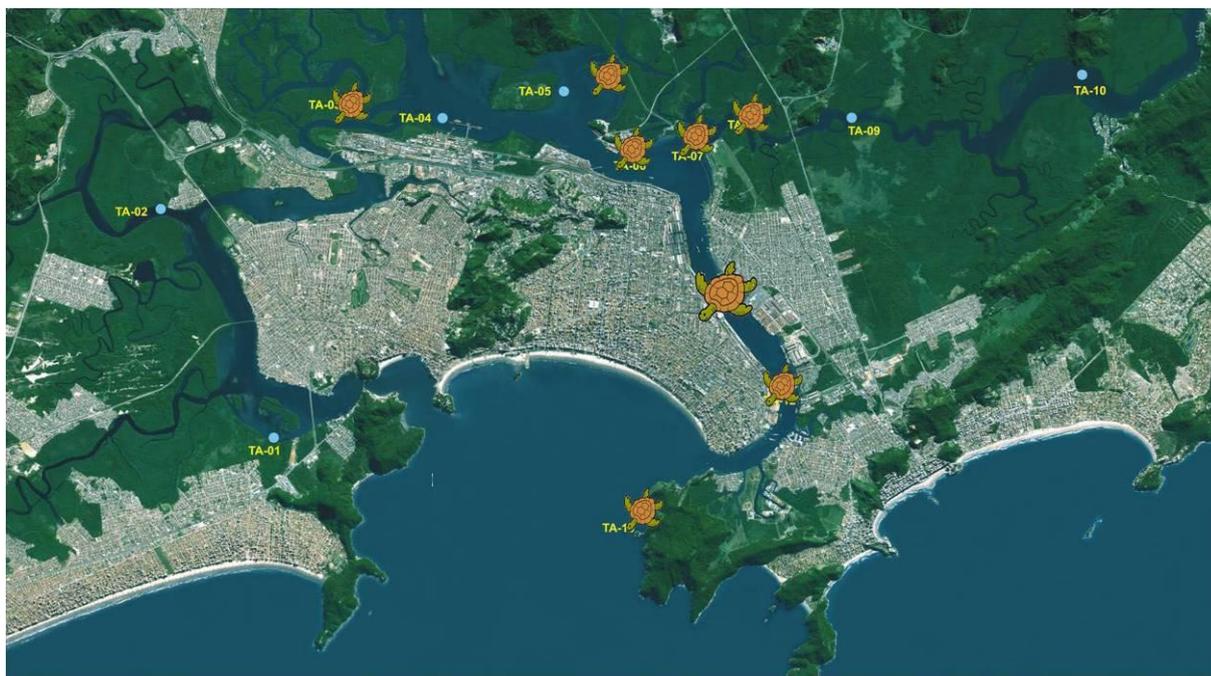
Figura 16.3.2.2-2. Mapa indicando os registros de tartarugas marinhas no Sistema Estuarino de Santos, entre janeiro e novembro de 2010.

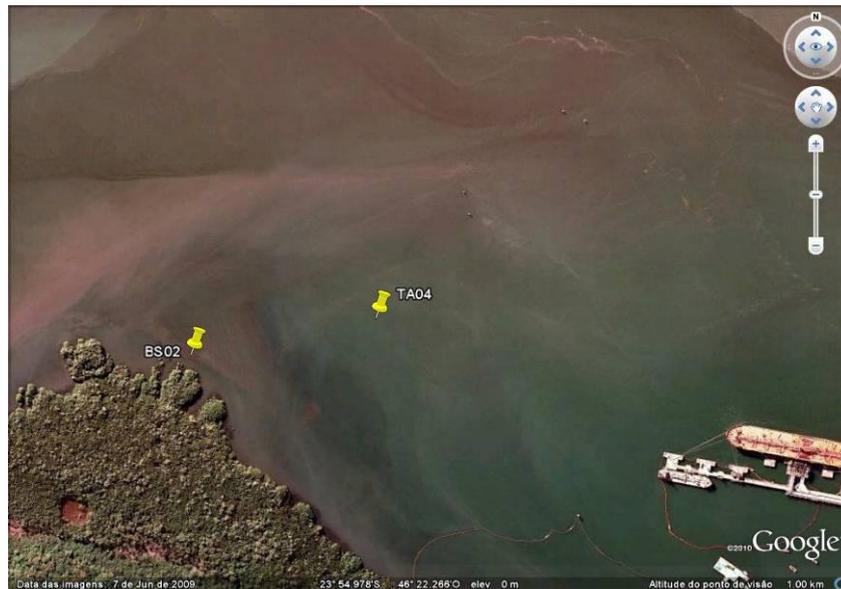
Figura 16.4-1. Detalhe dos pontos TA-04 e BS-02, distantes 255m entre si.

Portanto, sugere-se a exclusão dos pontos BS-02, TA-06 e TA-08 do monitoramento de quelônios.

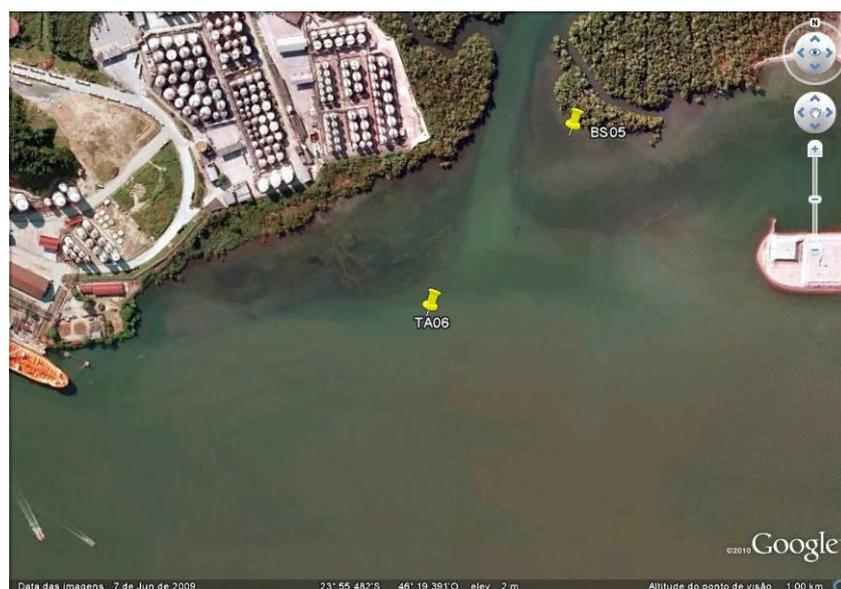
Figura 16.4-2. Detalhe dos pontos TA-06 e BS-05, distantes em 315m entre si.

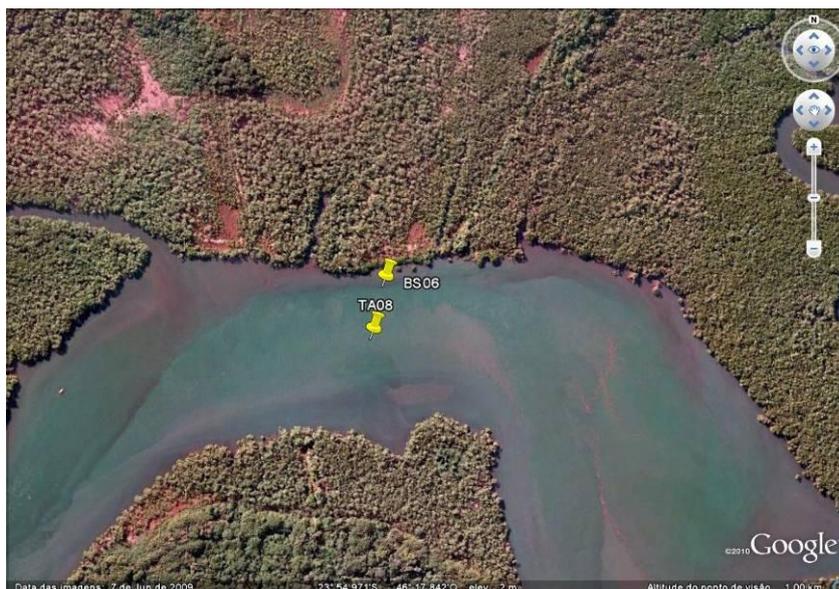
Figura 16.4-3. Detalhes dos pontos TA-08 e BS-06, distantes apenas 67m entre si.

- TA-08 e BS-06 (Figura 16.4-3). A distância entre os pontos é de apenas 67m. Considerando que foi observada presença de tartaruga uma única vez em BS-06 e que não houve nenhum registro em TA-08, sugere-se que apenas BS-06 seja mantido como ponto de observação.

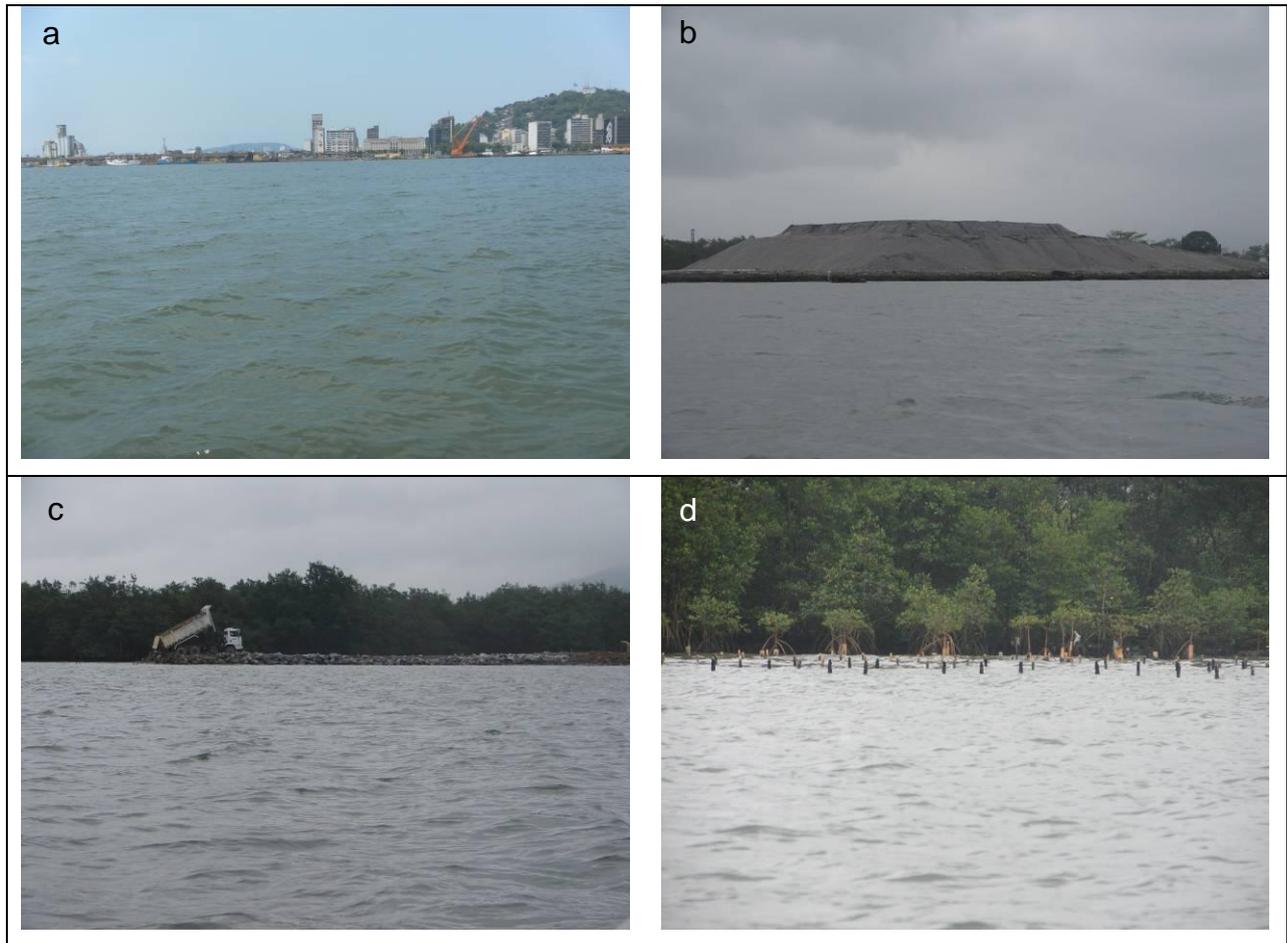
Figura 18. Ponto de Amostragem BS-05 (a). Destaques para área de aterro da Embraport (b), atividades de aterramento com a deposição de rochas na região (c) e delimitação de área sujeita a intervenções, como supressão de manguezal (d). -
