16. PROGRAMA DE MONITORAMENTO DE QUELÔNIOS	1
16.1. INTRODUÇÃO E OBJETIVOS.....	1
16.2. ATIVIDADES A SEREM DESENVOLVIDAS.....	2
16.3. ATIVIDADES DESENVOLVIDAS	7
16.4. RESULTADOS E DISCUSSÃO.....	12
16.5. CONSIDERAÇÕES FINAIS	217
16.6. CRONOGRAMA	220
16.7. REFERÊNCIAS BIBLIOGRÁFICAS	222
16.8. ANEXOS	224

16. Programa de Monitoramento de Quelônios

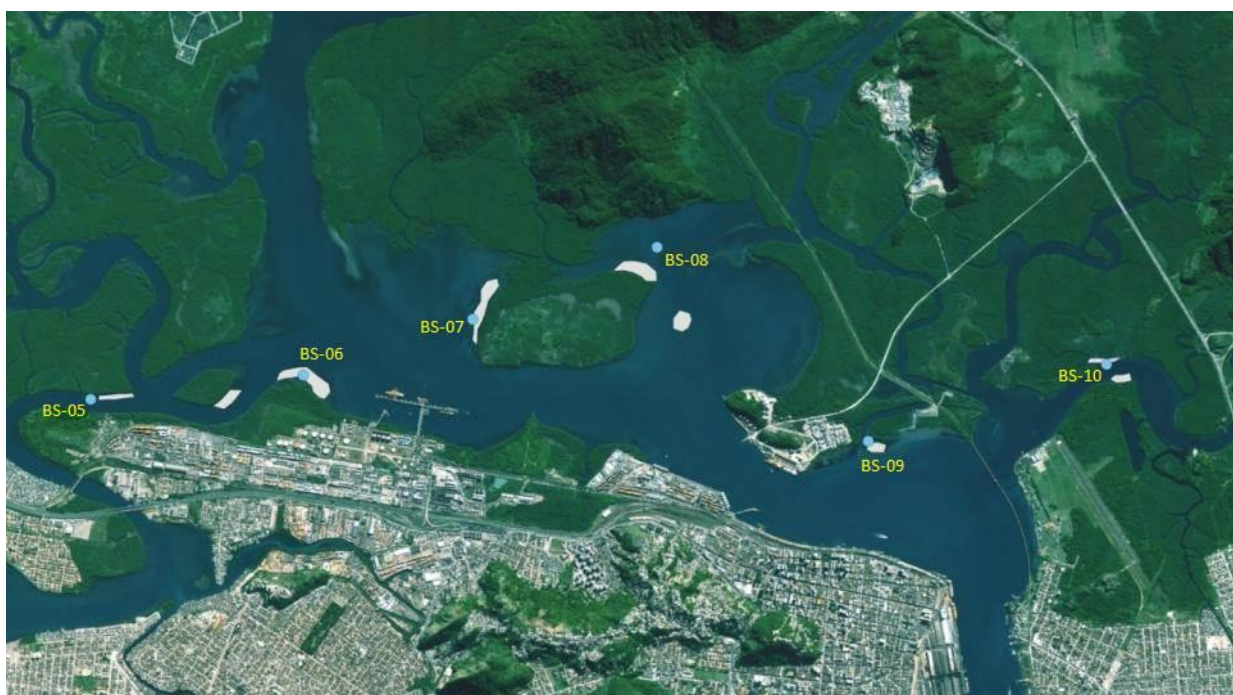
Figura 16.4.1.1-1. Bancos de sedimento no Sistema Estuarino de Santos, no dia 19 de janeiro de 2010.

Pôde ser observado que os bancos BS-05; BS-06; BS-07; BS-09 e BS-10 estão associados às margens do estuário. No local indicado no Plano Básico não foi encontrado o banco BS-08, sendo feita observação visual para localização do banco de sedimento mais próximo, o qual está indicado na Figura 16.4.1.1-1.

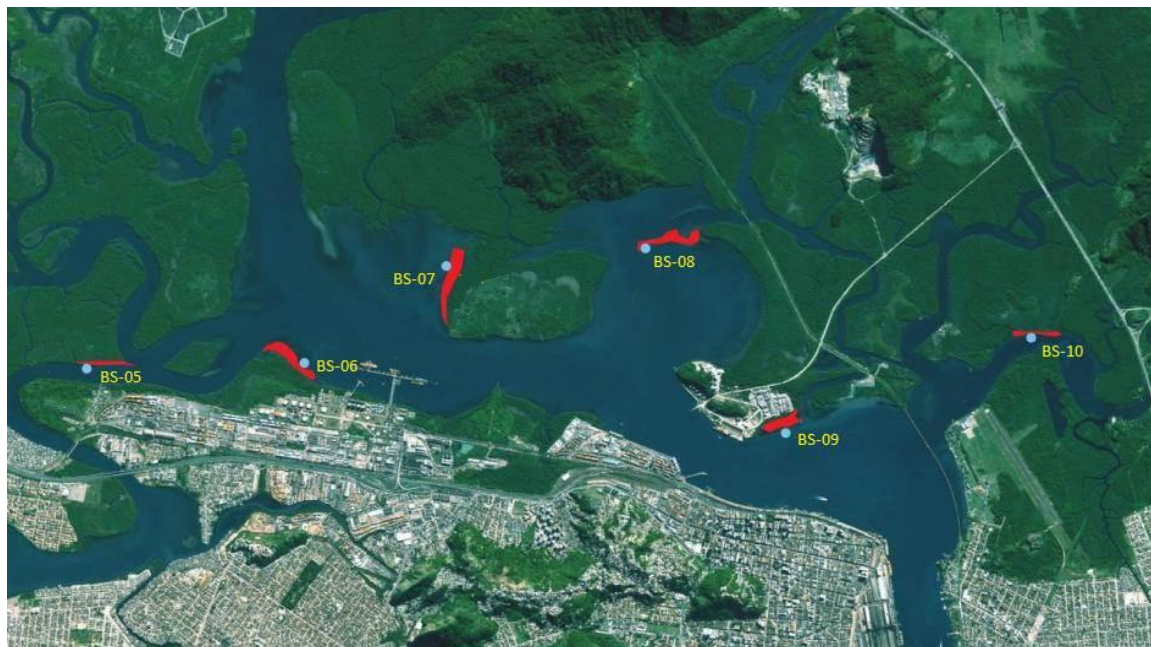
Figura 16.4.1.2-1. Bancos de sedimento no Sistema Estuarino de Santos, na primeira campanha realizada em Abril de 2010.

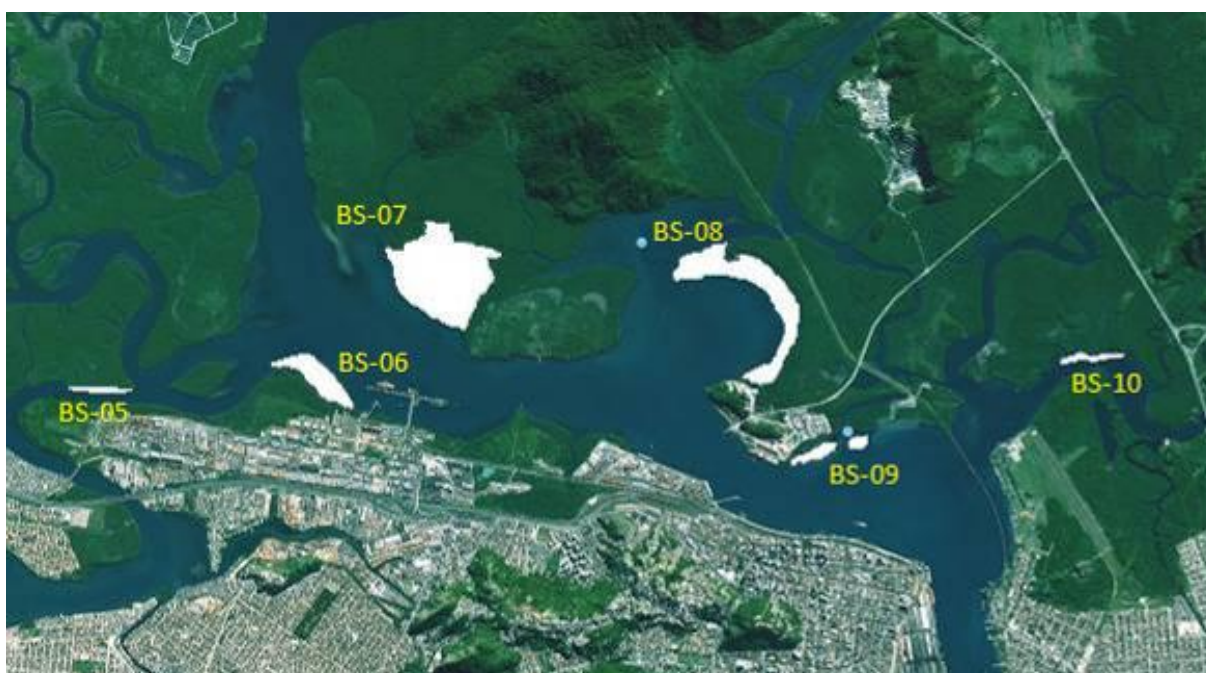
Figura 16.4.1.3-1. Bancos de sedimento no Sistema Estuarino de Santos, na campanha realizada em Agosto de 2010.

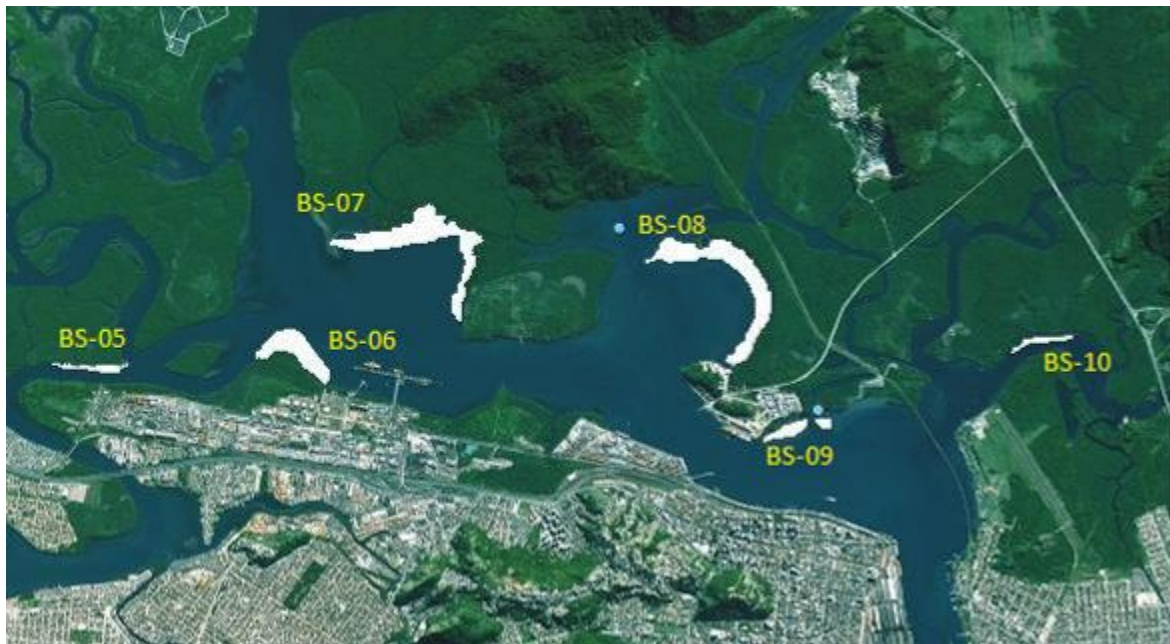
Figura 16.4.1.4-1. Bancos de sedimento no Sistema Estuarino de Santos, na campanha realizada em Outubro de 2010.

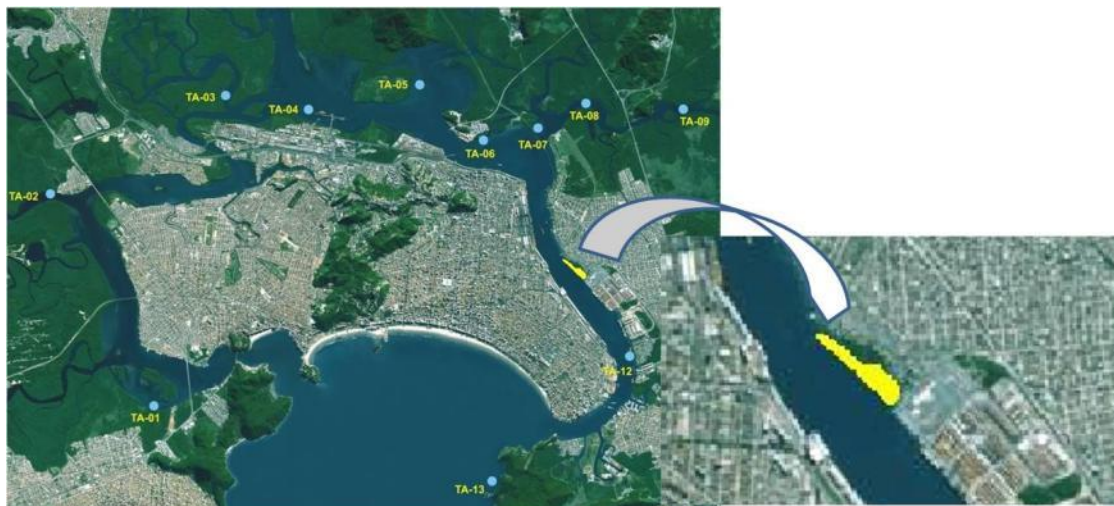
Figura 16.4.1.5-2. Banco de sedimento em TA-11, no Sistema Estuarino de Santos, na campanha realizada em Janeiro de 2011.

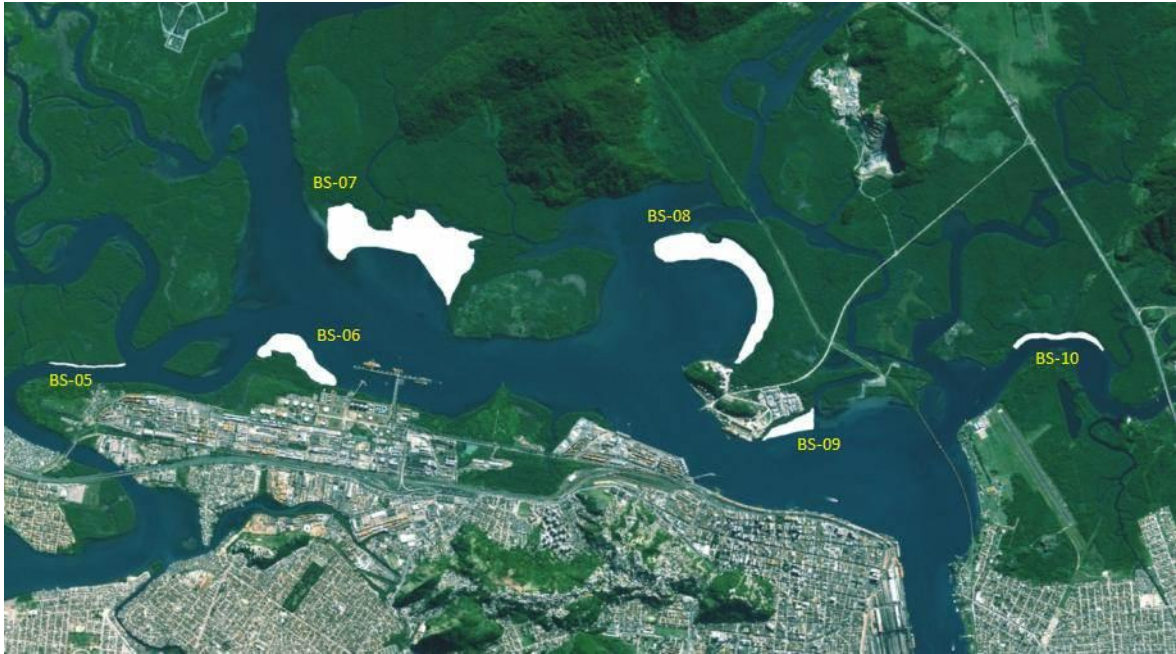
Figura 16.4.1.6-1. Bancos de sedimento no Sistema Estuarino de Santos, na campanha realizada em Abril de 2011.

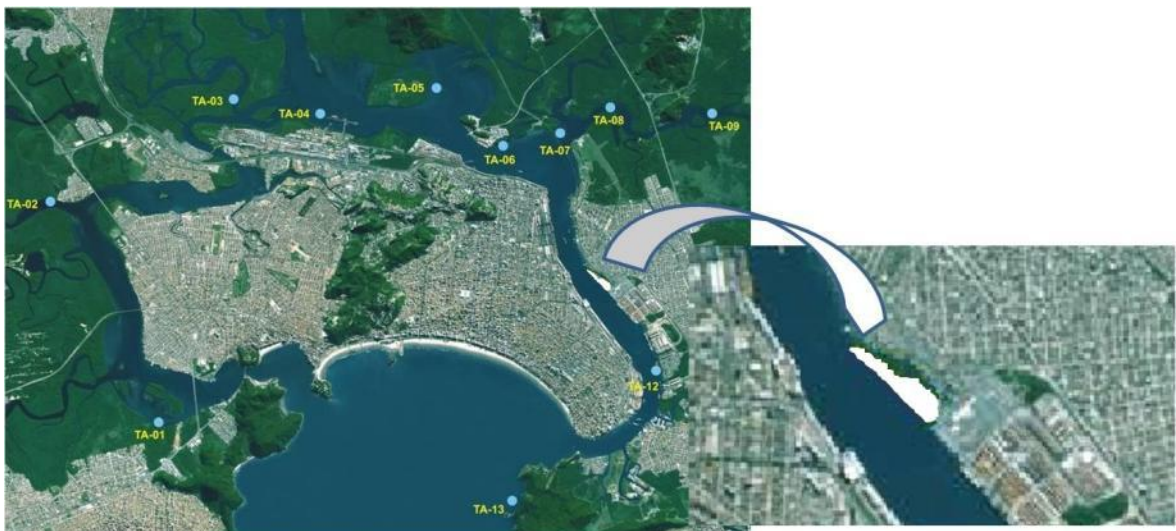
Figura 16.4.1.6-2. Banco de sedimento em TA-11, no Sistema Estuarino de Santos, na campanha realizada em Abril de 2011.

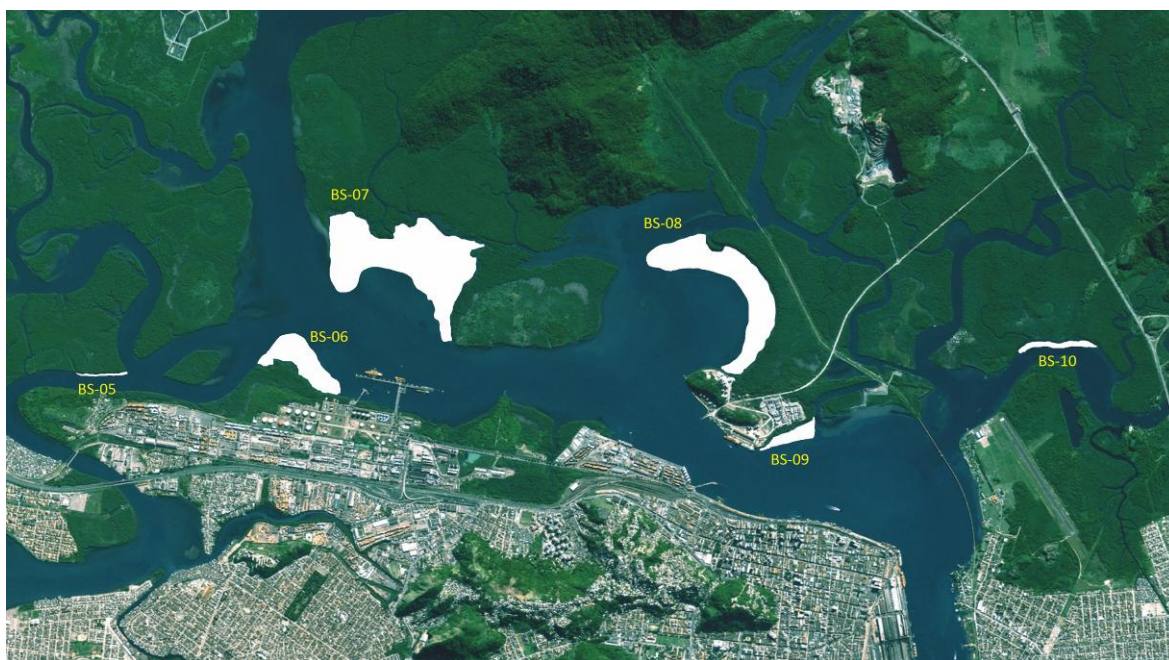
Figura 16.4.1.7-1. Bancos de sedimento no Sistema Estuarino de Santos, na campanha realizada em Outubro de 2011.

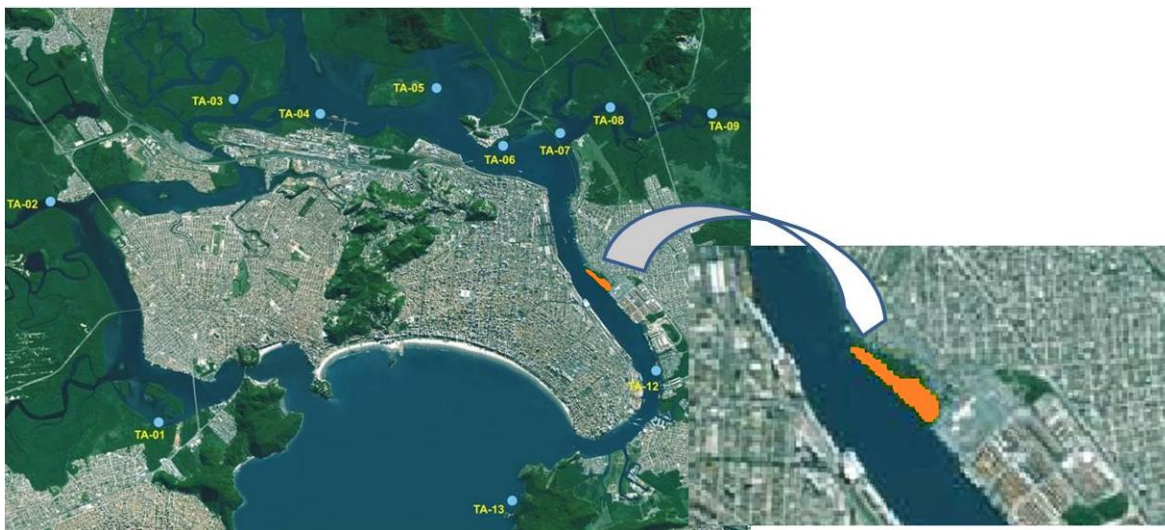
Figura 16.4.1.7-2. Banco de sedimento em TA-11, no Sistema Estuarino de Santos, na campanha realizada em Outubro de 2011.

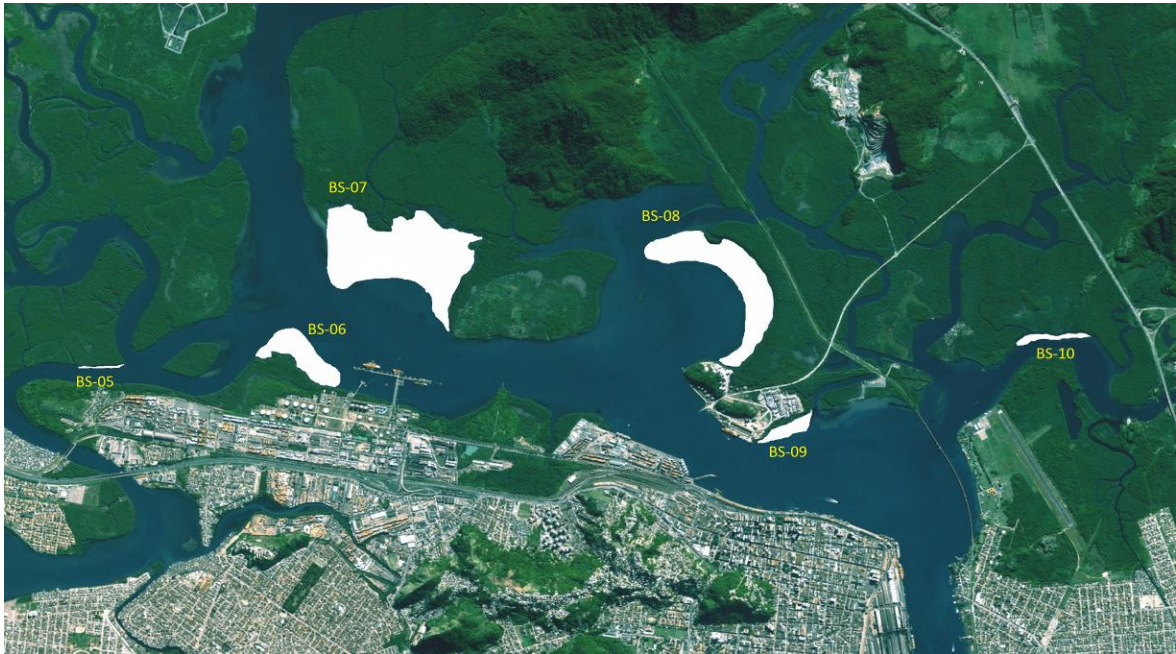
Figura 16.4.1.8-1. Bancos de sedimento no Sistema Estuarino de Santos, na campanha realizada em Junho de 2012.

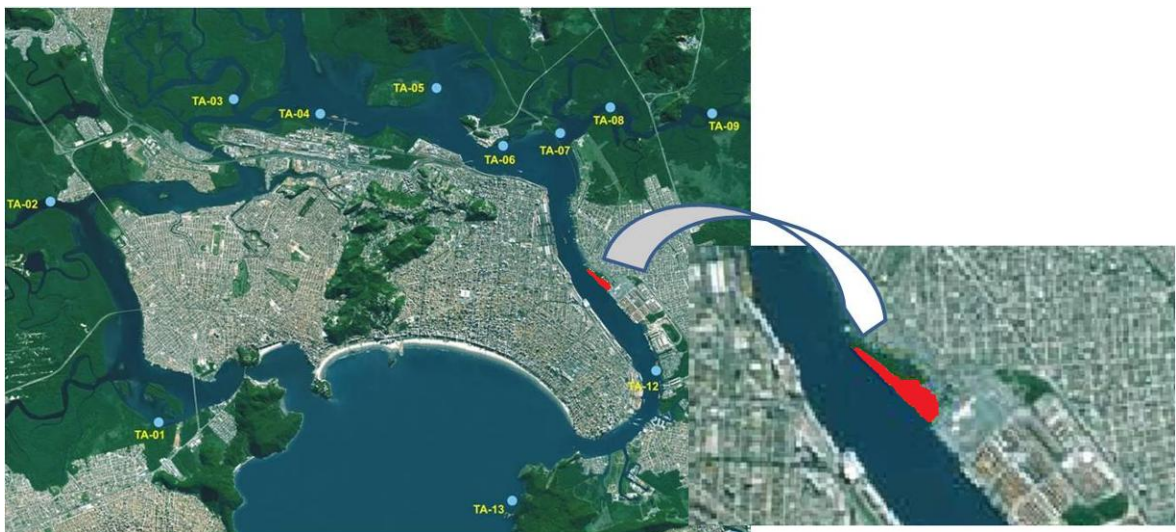
Figura 16.4.1.8-2. Banco de sedimento em TA-11, no Sistema Estuarino de Santos, na campanha realizada em Junho de 2012.

Similarmente à saída anterior, nesta campanha foi também estimada a área de TA-11, em adição aos demais bancos de sedimento (BS). A área deste banco foi estimada em 76.935m² (\pm 10.974,8m²). Na Figura 16.4.1.8-2, nota-se que esse banco se associa às margens do estuário, em local não dragado, estando cercado por duas áreas de cais.

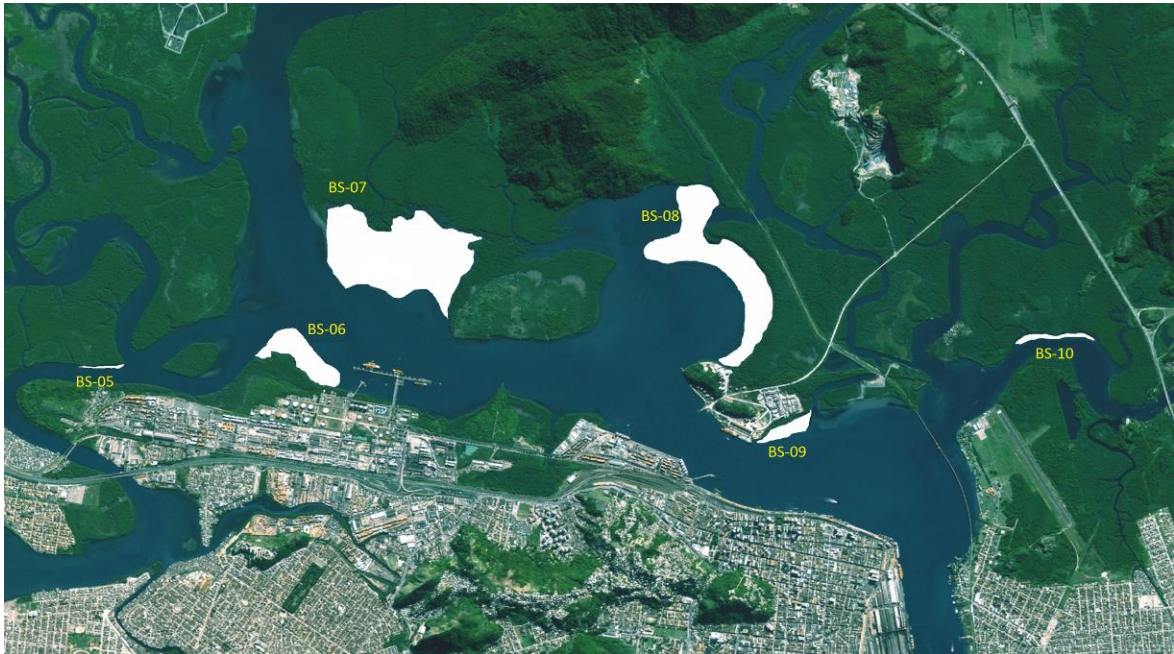
Figura 16.4.1.9-1. Bancos de sedimento no Sistema Estuarino de Santos, na campanha realizada em Setembro de 2012.

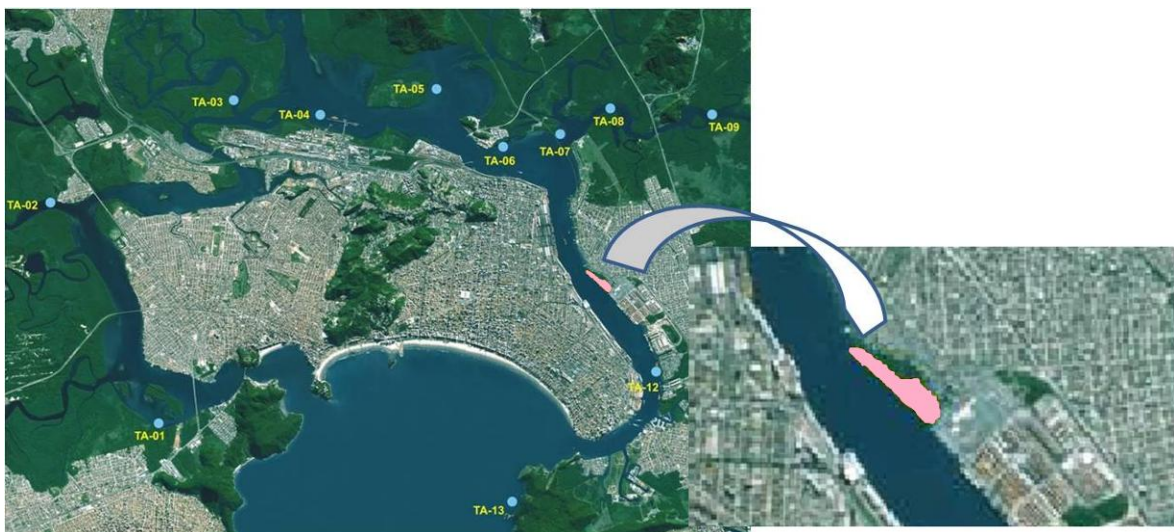
Figura 16.4.1.9-2. Banco de sedimento em TA-11, no Sistema Estuarino de Santos, na campanha realizada em Setembro de 2012.

Similarmente à saída anterior, nesta campanha foi também estimada a área de TA-11, em adição aos demais bancos de sedimento (BS). A área desse banco foi estimada em 77.688m² (\pm 11.122,5m²). Na Figura 16.4.1.9-2, nota-se que este banco se associa às margens do estuário, em local não dragado, estando cercado por duas áreas de cais.

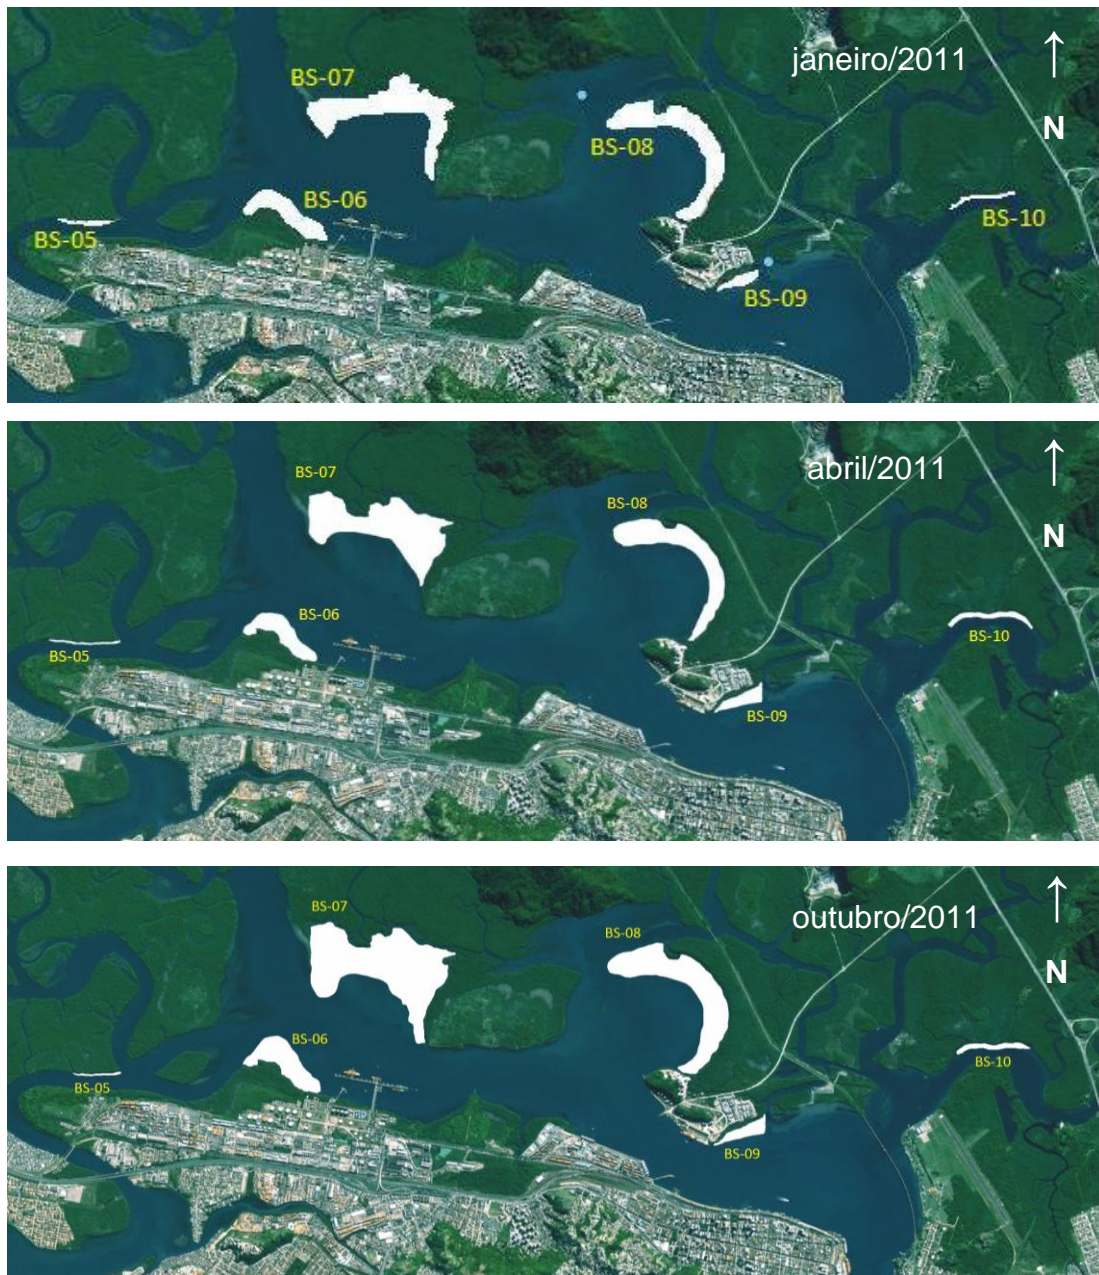
Figura 16.4.1.10-1. Comparação temporal das áreas ocupadas por cada banco de sedimento.

* a área indicada para BS-09 nas campanhas de agosto e outubro de 2010 refere-se à soma das duas subáreas observadas no local.

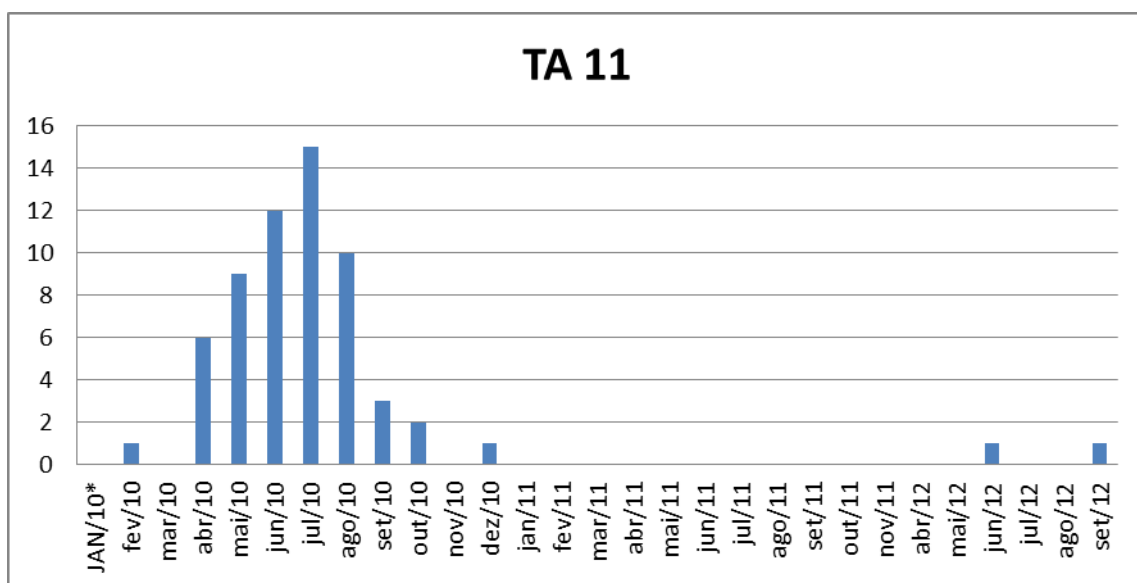
Figura 16.4.2.30-1. Registros de presença de tartarugas no TA-11, localizado no Canal de Santos.

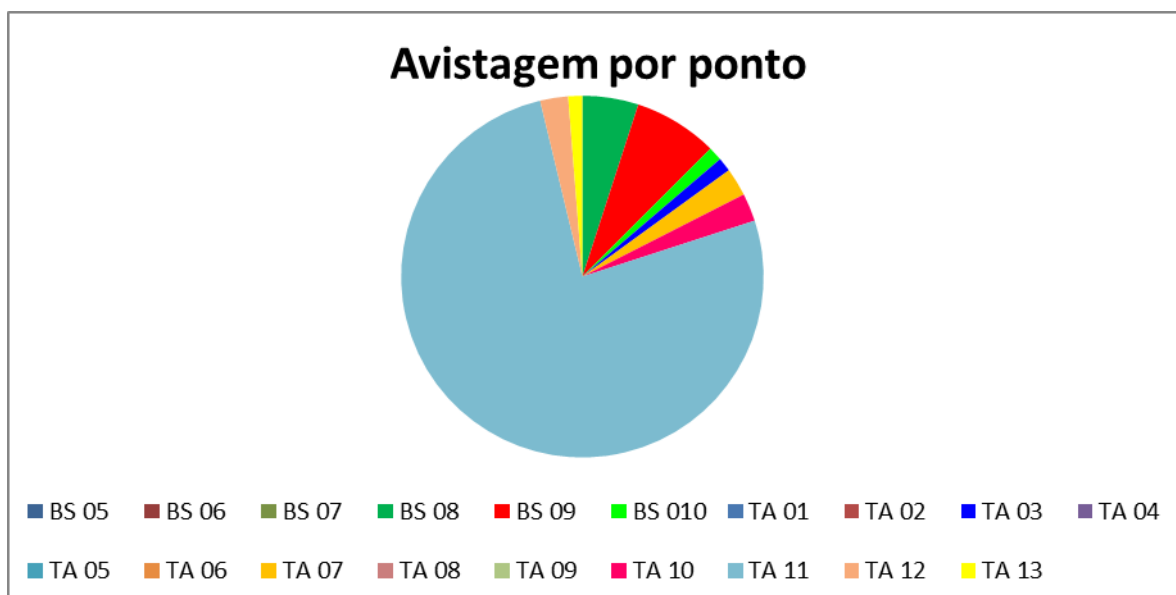
Figura 16.4.2.30-3. Ocorrência de tartarugas nos diferentes pontos de amostragem localizados no Canal de Santos, nos 29 meses de monitoramento.

do fato das tartarugas não terem sido observadas em um número considerável de pontos, naqueles em que houve presença desses animais as observações foram bastante esporádicas, sem apresentar um padrão (para melhor entendimento, verificar gráficos do Anexo 16.8.2). Destaca-se somente o ponto TA-11, onde foram avistadas tartarugas em 20,34% das coletas (Anexo 16.8.2-7). Este ponto concentrou 81,2% dos registros de quelônios feitos ao longo de todo o monitoramento (Figura 16.4.2.30-3).

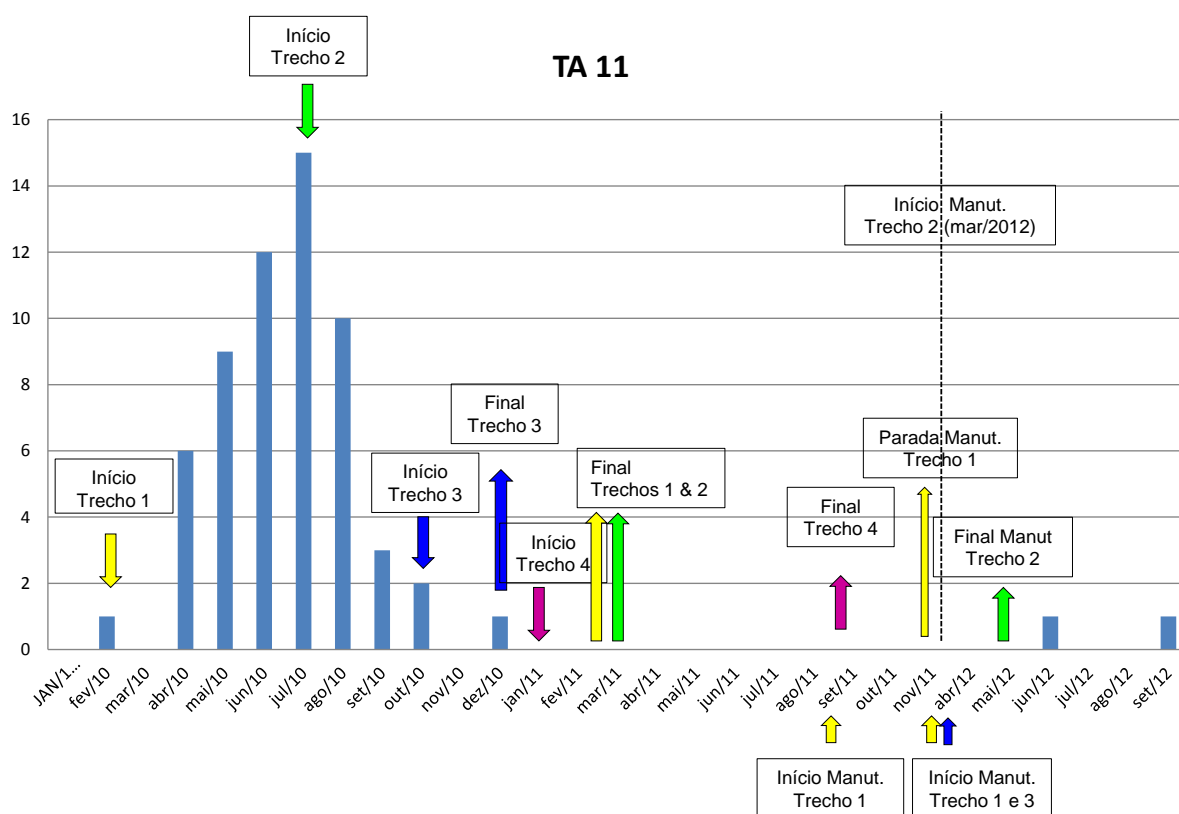
Figura 16.4.2.30-4. Ocorrência de tartarugas em TA-11 e indicação do início e final das atividades de dragagem em cada trecho do Canal do Porto.

De todo modo, parece haver evidências de relação entre a dragagem do Trecho 3 e diminuição da presença de tartarugas em TA-11, ao menos temporariamente. Como houve registros de animais neste ponto nas últimas campanhas, há indícios, ainda fracos, de que os impactos da dragagem foram pontuais sobre as tartarugas marinhas. Por isso sugere-se a continuação do monitoramento nos pontos TA-11, TA-12 e TA-01, assim como busca mais refinadas por fatores que facilitem a ocorrência de tartarugas nesses locais, seguindo as recomendações de Erftemeijer & Robin Lewis III (2006).
