Marcos Temporais de Alterações Ambientais e Antrópicas na Linha de Costa Estuarina de Santos

1. Introdução e Objetivos

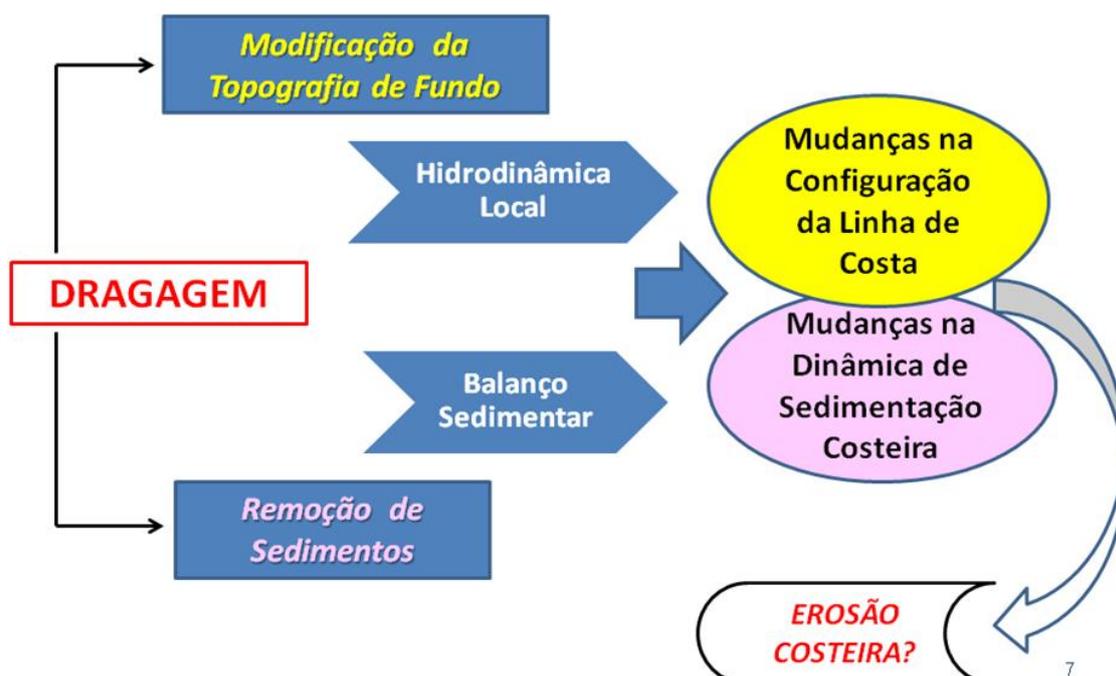
Figura 1-1. Possíveis impactos físicos da dragagem de um canal portuário (Souza *et al.*, 2012).

A dragagem de um canal portuário implica na retirada de sedimentos do sistema costeiro e na modificação da topografia de fundo, cujas consequências são alterações no balanço sedimentar costeiro e na hidrodinâmica local (Souza *et al.*, 2012) (Figura 1-1).

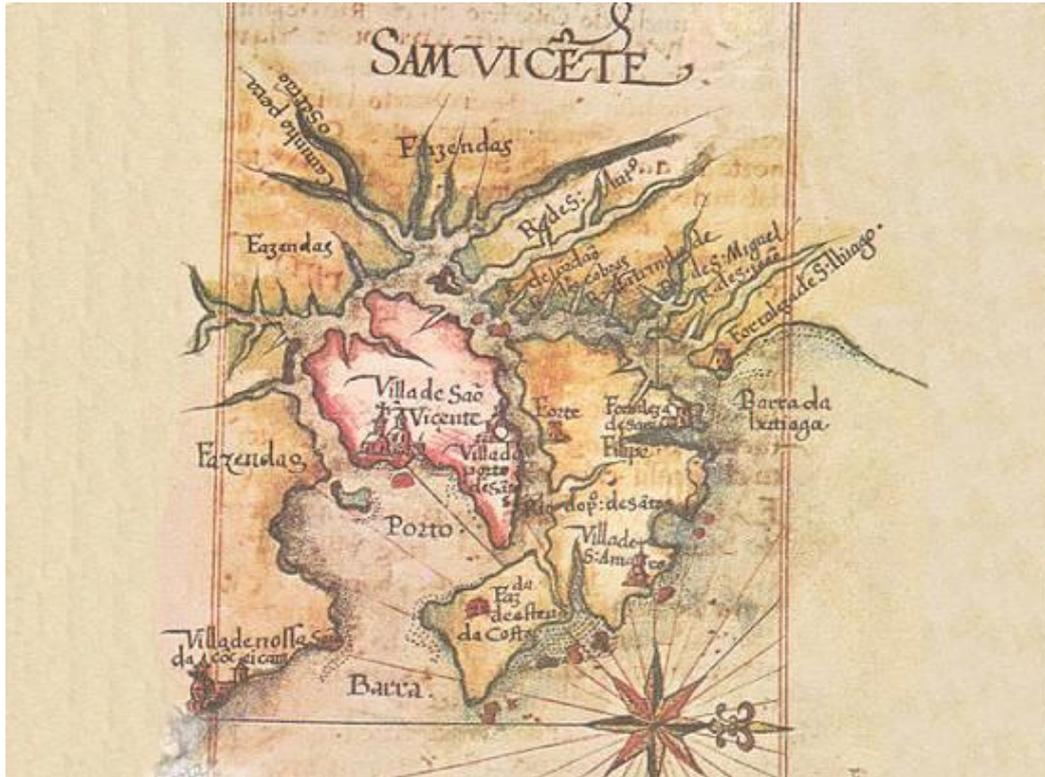
Figura 2.1-1. Mapa da região de Santos e São Vicente (vilas) em 1600 (fonte: www.novomilenio.inf.br).

Nessa época a Vila de Santos, fundada por Brás Cubas em 1546, se situava no extremo NE da Ilha de São Vicente, abrigada atrás dos morros de Santos, onde hoje se encontra o seu Centro Histórico. Segundo Rosa (1996), um ancoradouro bastante simples fora construído em 1545, fazendo com que fosse criada uma infraestrutura de apoio composta principalmente pelo Hospital de Santos e pela Igreja Nossa Senhora de Misericórdia. Após isso, vários trapiches de madeira foram improvisados, para atravessar trechos de mangue, o que tornou possível a atracação de navios de pequeno porte. A vila passou a se desenvolver ao redor desse ancoradouro. A Figura 2.1-1 mostra um mapa da região em 1600.

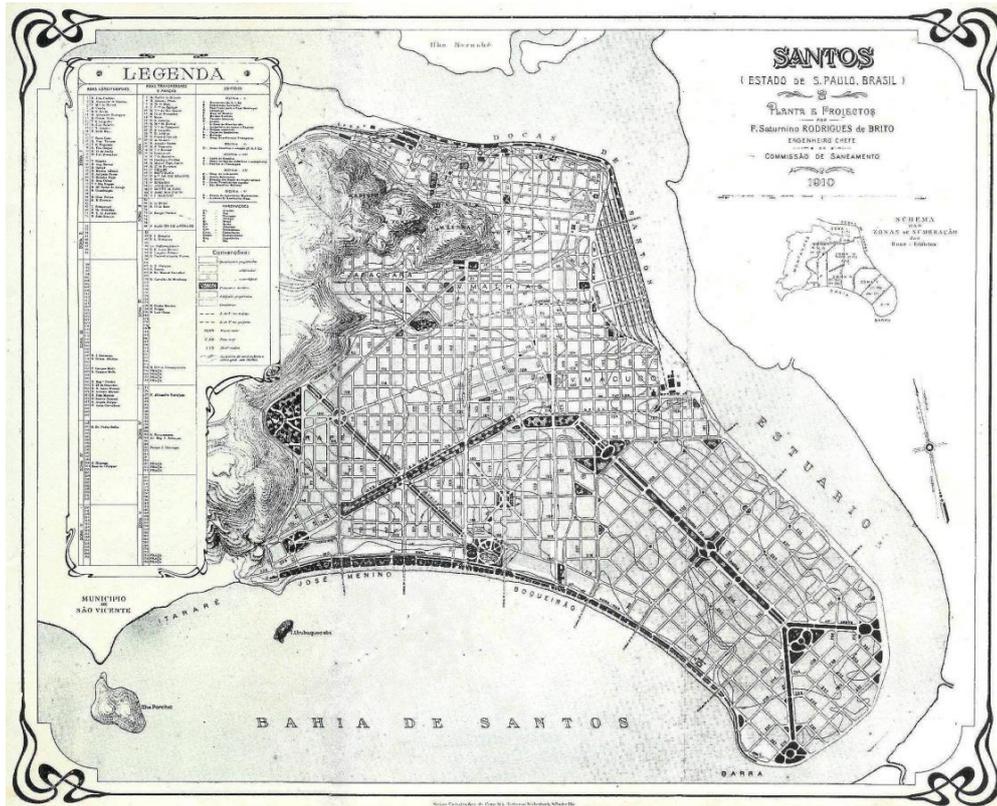
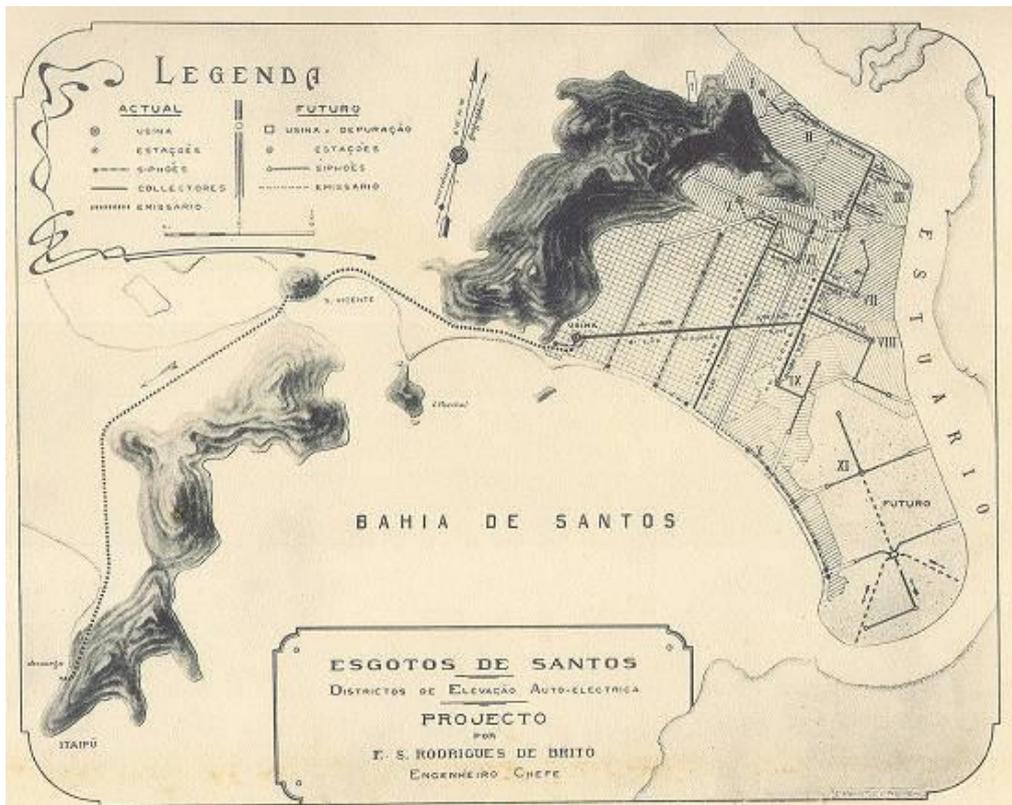
Figura 2.1-6. Planta de Santos em 1910 exibindo o projeto de urbanização e de saneamento de Saturnino de Brito, com áreas de expansão urbana projetada (setor centro-SE da ilha) e as redes de canais de saneamento (acima) e de esgoto (abaixo) (Brito, 1915).

Essa rede de drenagem foi completamente modificada anos mais tarde, com a execução do importante projeto de saneamento do Eng. Sanitarista Francisco Saturnino Rodrigues de Brito (Figura 2.1-6). O projeto propunha um sistema separador absoluto, formado por uma rede de canais artificiais de drenagem superficial, atravessando a planície costeira do mar até o estuário, que promoveria a limpeza da planície com as oscilações da maré e evitariam também as enchentes, e um sistema de esgotos independente. O esgoto seria levado por uma grande rede tubular até o Morro do Itaipu, por via terrestre, o que impulsionou a construção da Ponte Pênsil. O primeiro canal de saneamento foi então inaugurado em 1907.

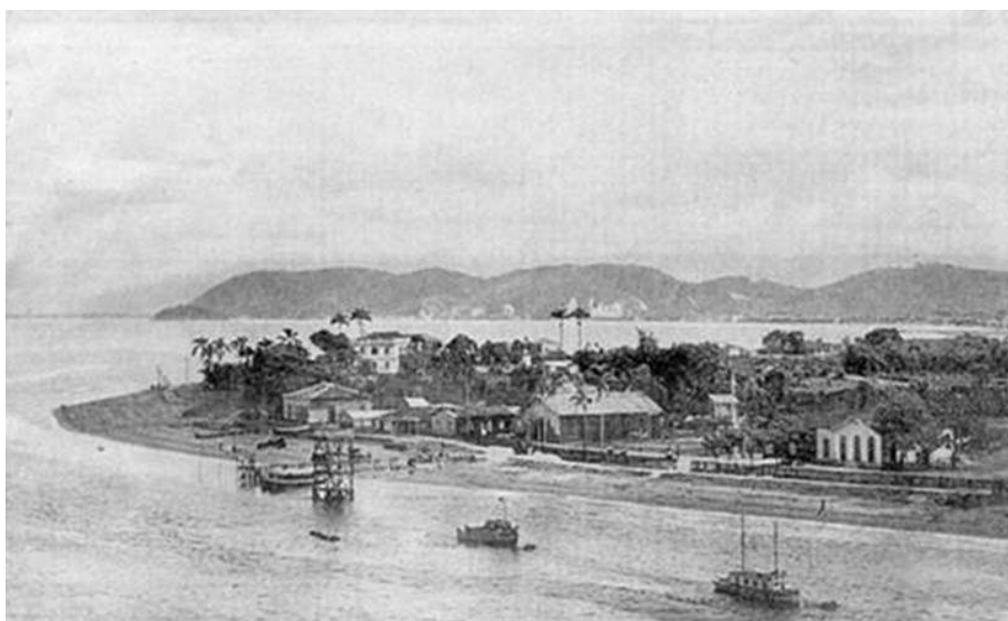
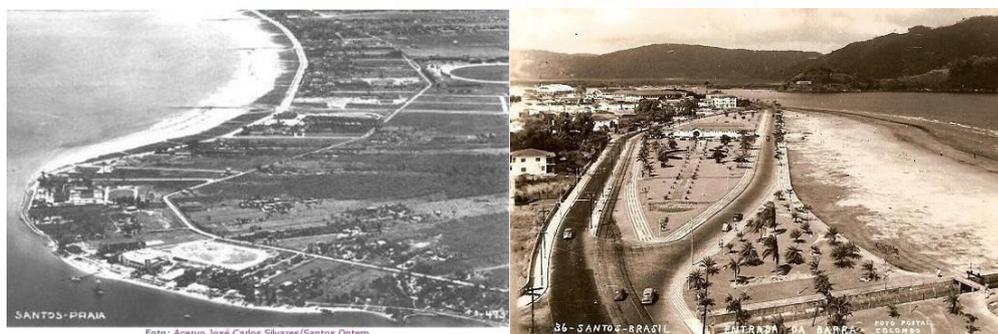
Figura 2.1-8. Região da Ponta da Praia/entrada do Canal Estuarino em 1932 (acima) e em meados da década de 1940 (abaixo) (fonte: www.novomilenio.inf.br). Notar que na década de 1940 já existe a avenida à beira-mar (atual Av. Almirante Saldanha da Gama) e a Praia de Santos se estendia até a Escola de Aprendiz de Marinheiro (atual sede do Instituto/Museu de Pesca).

Já em 1932 e no início da década de 1940, a visão da região da Ponta da Praia pode ser observada na Figura 2.1-8. Nota-se que em 1932 existia uma ampla faixa de praia circundando toda a orla em frente à Escola de Aprendiz de Marinheiro (atual sede do Instituto de Pesca), sendo que em 1940 ela já havia desaparecido por completo nesse trecho. Também, em 1932 não havia avenida à beira-mar (atual Av. Alm. Saldanha da Gama), a qual já estava construída no início da década de 1940 (notar uma estrutura rígida semelhante a um anteparo de pedra ou muro alto), quando a Praia de Santos se estendia até a Escola de Aprendiz de Marinheiro.

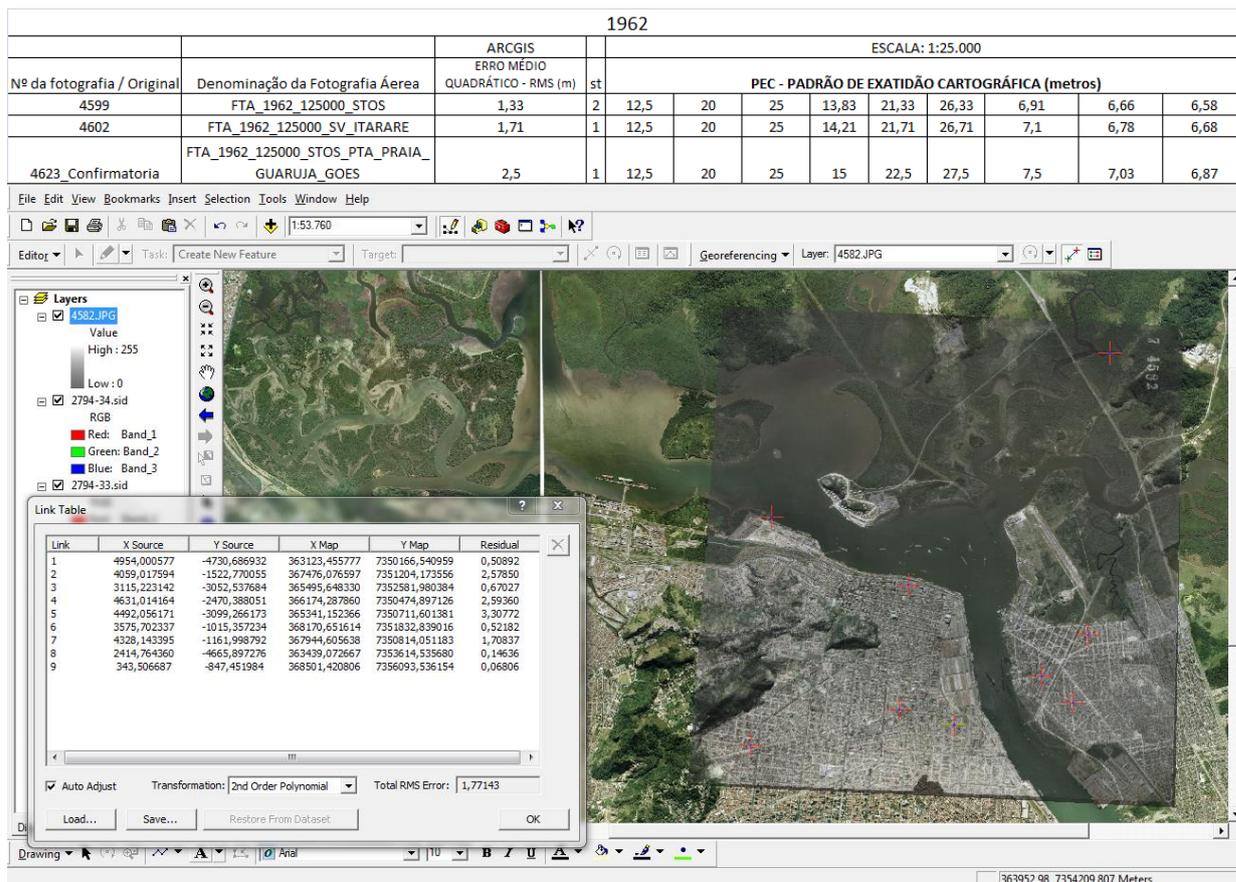
Figura 3.1-1. Cálculo do Padrão de Exatidão Cartográfica no ano de 1962 e exemplo do cálculo do Erro Médio Quadrático da Fotografia Aérea nº4582.

As características de controle de qualidade (padrão de exatidão cartográfica), incluindo o cálculo do erro médio quadrático, podem ser visualizadas nos exemplos mostrados nas figuras 3.1-1 e 3.1-2. Todas as imagens utilizadas estão dentro do padrão de exatidão cartográfico requerido (segundo o Decreto nº 89.817 de 20 de junho de 1984, que estabelece as Instruções Reguladoras das Normas Técnicas da Cartografia Brasileira).

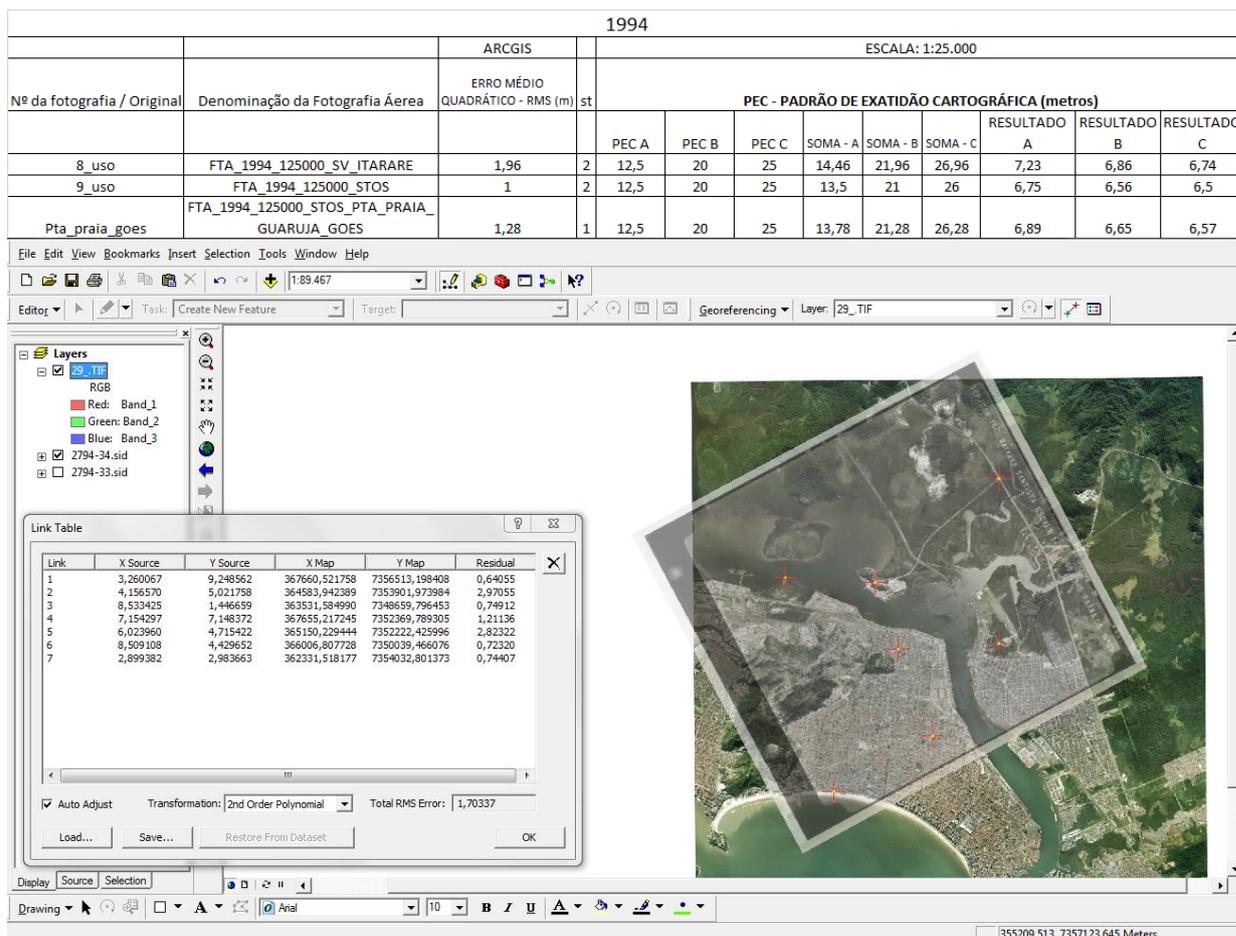
Figura 3.1-2. Cálculos do Padrão de Exatidão Cartográfica no ano de 1987 e exemplo do cálculo do Erro Médio Quadrático da Fotografia Aérea nº29.

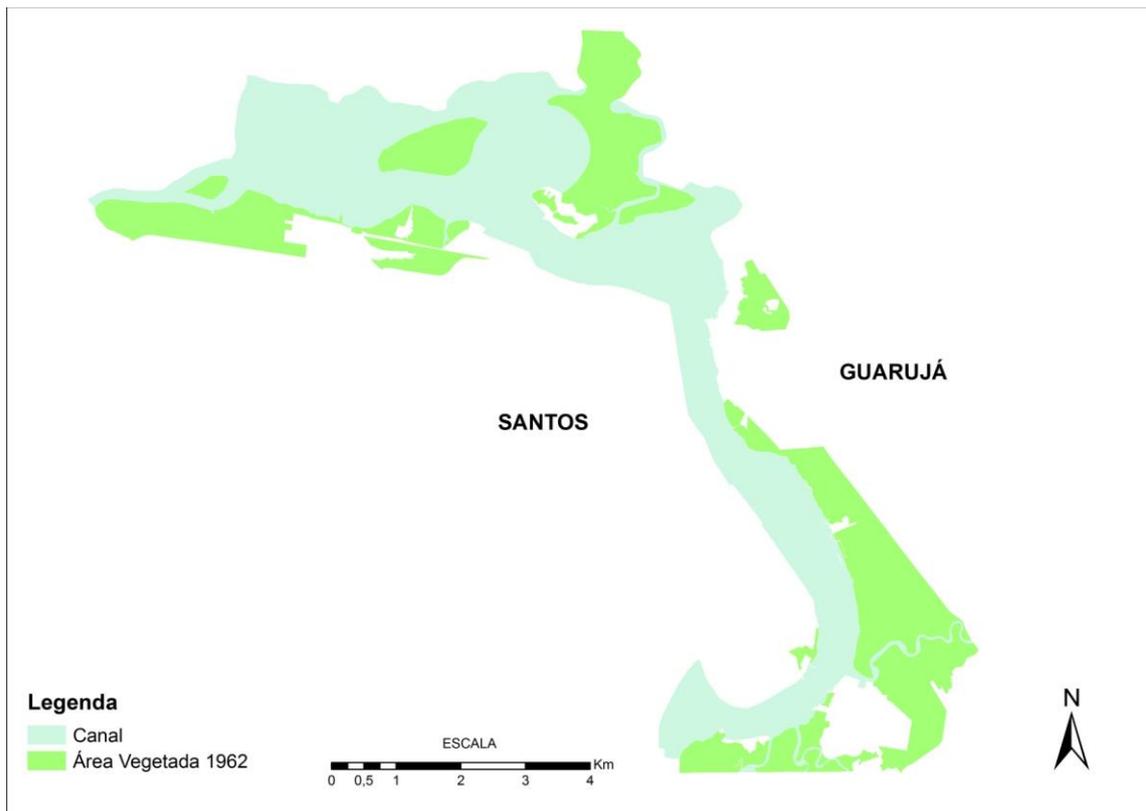
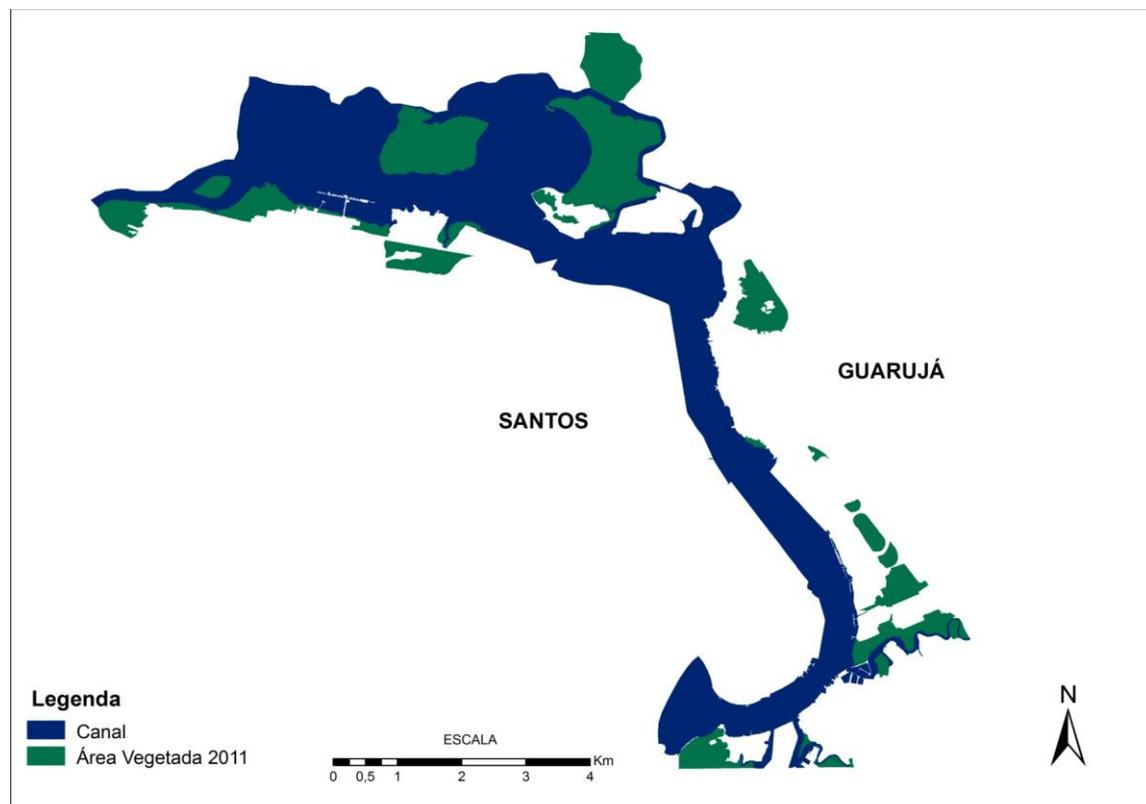
Figura 4.1.1-1. Terrenos Naturais em 1962 e áreas remanescentes em 2011.

Em 1962, o Canal Estuarino ocupava uma área superficial total de 21,17 km². Em 2011 a área total passou a ser de 19,44 km². Portanto, a área total suprimida do canal foi de 1,73 km², ou 8,17% da área original (Figura 4.1.1-1).

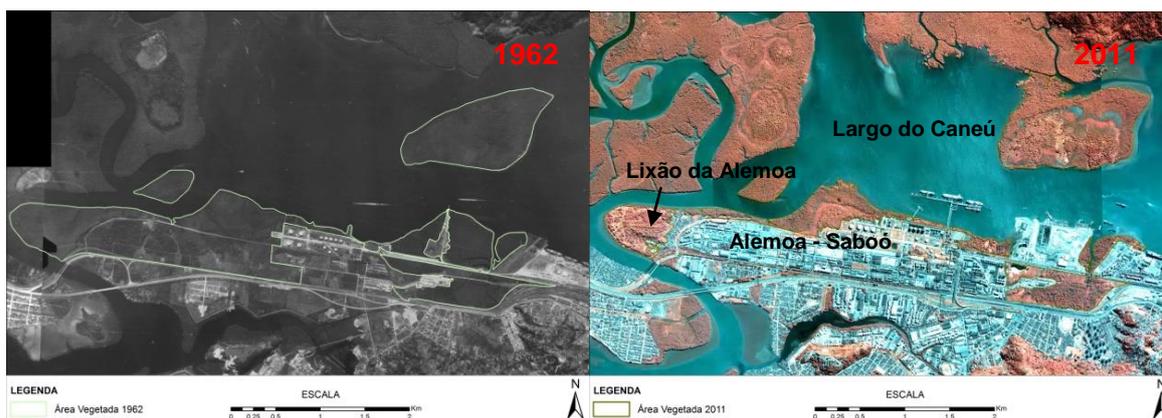
Figura 4.1.2-1. Setor Alemoa-Saboó em 1962 e 2011.

No setor Alemoa-Saboó (Figura 4.1.2-1) verifica-se intensa alteração entre 1962 e 2011, decorrente da ampliação de instalações portuárias e retroportuárias, muitas delas avançando sobre o canal estuarino. Ao norte do Largo do Caneú (parte superior da foto) praticamente não houve alteração morfológica dos terrenos e da cobertura vegetal. Em 2011 as áreas “remanescentes” de vegetação constituem coberturas bastante alteradas e, em geral, com tipos fitofisionômicos não nativos, a exemplo do Lixão da Alemoa.

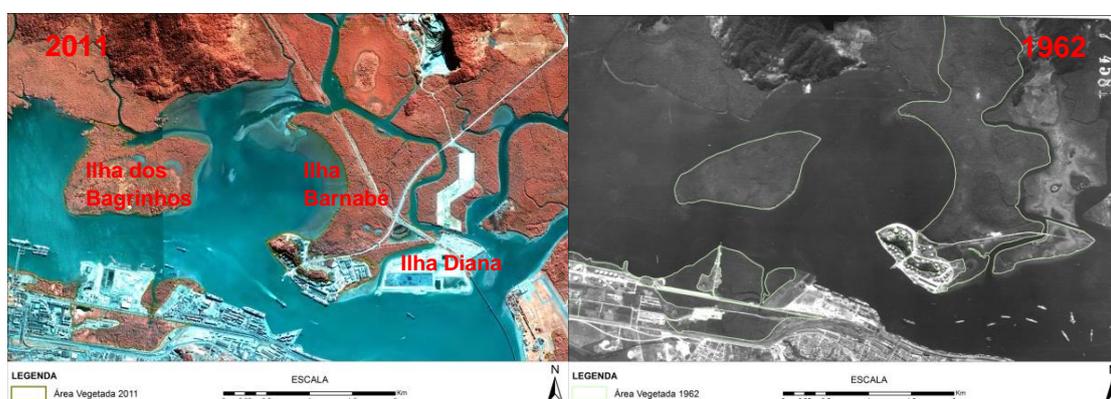
Figura 4.1.2-2. Setores Ilha dos Bagrinhos e Ilha Barnabé em 2011 e 1962.

Nos setores Ilha dos Bagrinhos e Ilha Barnabé (Figura 4.1.2-2) destacam-se o crescimento dos manguezais na primeira, em direção à Ponta das Neves, e o acréscimo de áreas antropizadas principalmente na Ilha Diana e arredores (Embraport), avançando sobre o canal e áreas vegetadas.

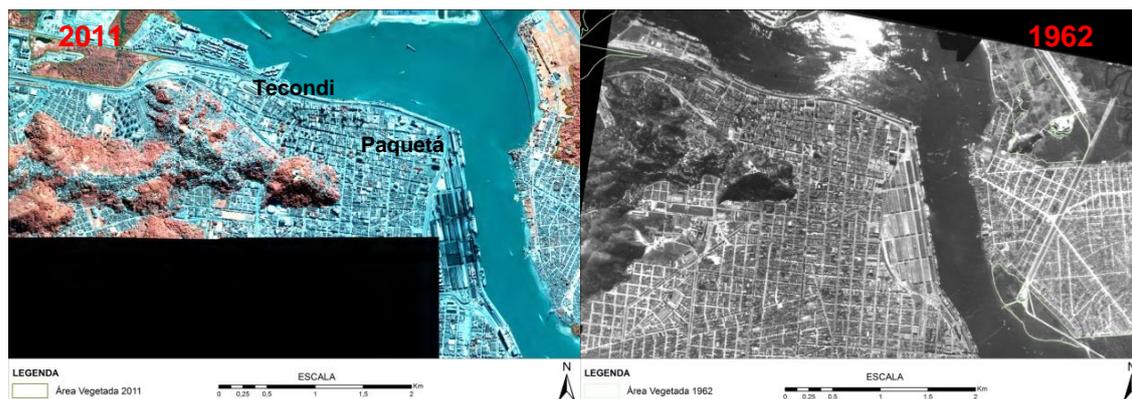
Figura 4.1.2-3. Setor Tecondi e Paquetá em 2011 e 1962.

Em 1962, os setores Tecondi e Paquetá-Estuário (Figura 4.1.2-3) já apresentam intensa urbanização, incluindo atividades portuárias/retroportuárias e os bairros do Valongo, Paquetá e Estuário. Em 2011, notam-se pequenas alterações devidas à expansão de instalações portuárias sobre o canal (Figura 4.1.2-4).

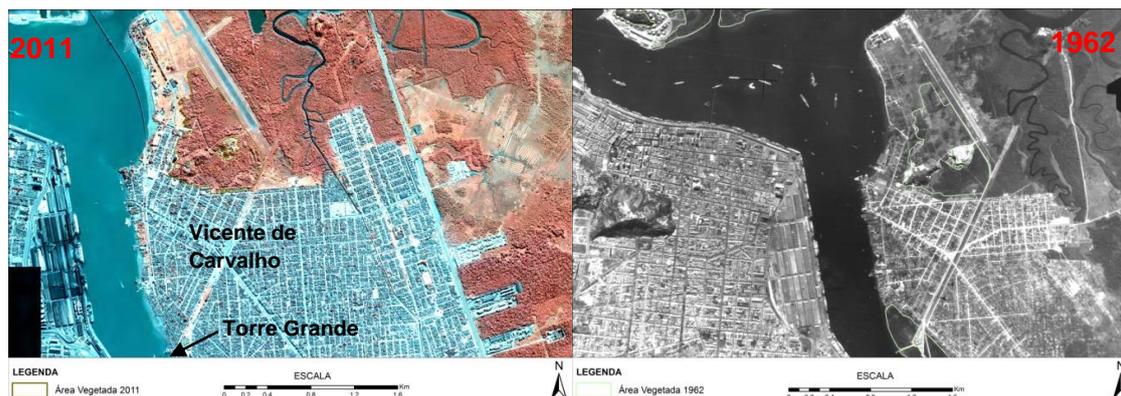
Figura 4.1.2-5. Setor Vicente de Carvalho em 2011 e 1962.

Do outro lado do canal, no setor Vicente de Carvalho (Guarujá) (Figura 4.1.2-5), de 1962 para 2011 notam-se pequenas alterações nas margens do Canal Estuarino e intensificação da urbanização sobre a cobertura vegetal nativa para o interior da planície costeira e na região da Torre Grande.

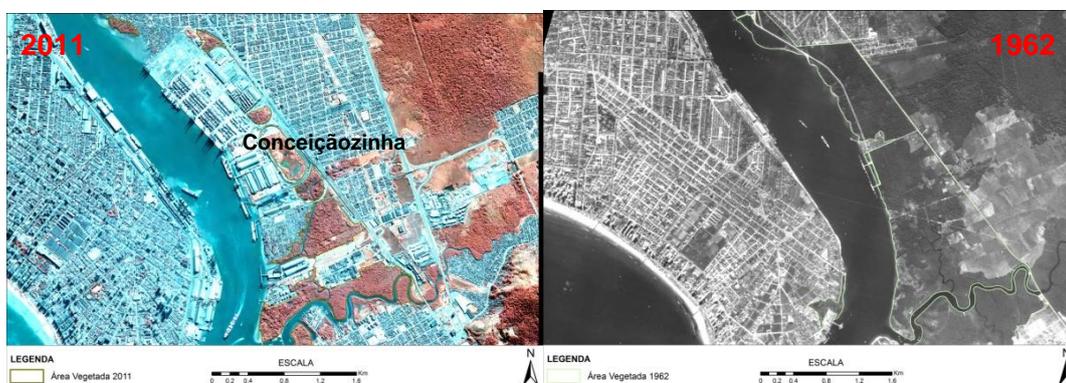
Figura 4.1.2-6. Setor Conceiçãozinha em 2011 e 1962.

No setor Conceiçãozinha (Guarujá) (Figura 4.1.2-6) foi excepcional o incremento de áreas antropizadas entre 1962 e 2011, principalmente em decorrência de atividades portuárias/retroportuárias. Na década de 1960 essa área apresentava ainda grandes remanescentes de vegetação, embora com algumas intervenções antrópicas bem definidas (Figura 4.1.2-7).

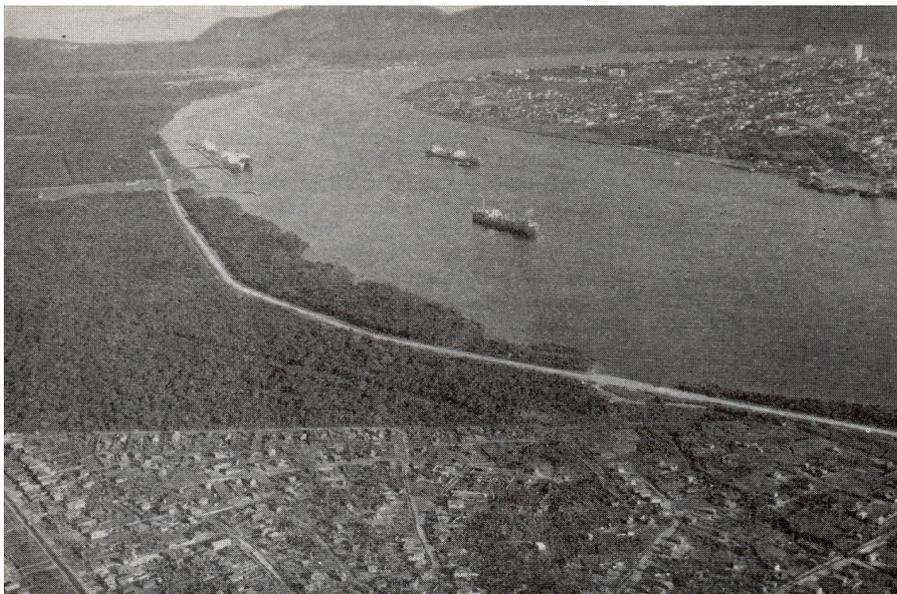
Figura 4.1.2-7. Setor Conceiçãozinha, na década de 1960, exibindo vasta área recoberta de manguezais na margem esquerda do Canal Estuarino.

FIG. 26 — Outra visão do canal de acesso ao pórto, agora na curva que ele faz na Ponta da Praia, que está à direita da foto. À esquerda, o domínio do mangue na ilha de Santo Amaro, já recuando em função do avanço do casario do bairro "dormitório" de Vicente de Carvalho, de que se vê um trecho na parte inferior da fotografia. À margem do manguesal, a Cia. Docas construiu o cais de Conceiçãozinha para grandes petroleiros, mas infelizmente ainda não aproveitado. Foto Antônio Lopes.

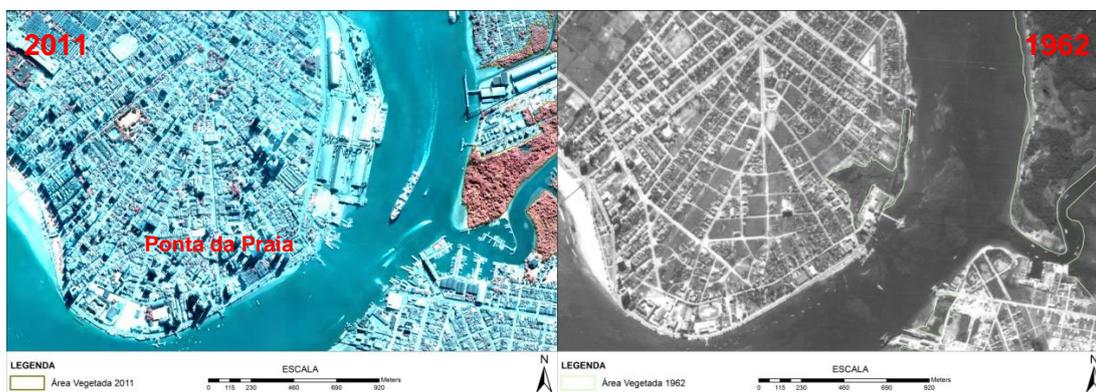
Figura 4.1.2-8. Setor Ponta da Praia em 2011 e 1962.

A Ponta da Praia também apresentou intensa antropização no período de 1962 a 2011 (Figura 4.1.2-8). Na margem direita do canal (Santos), ocorreram adensamento habitacional, expansão de instalações portuárias e construção de muitas estruturas de apoio náutico e lazer.

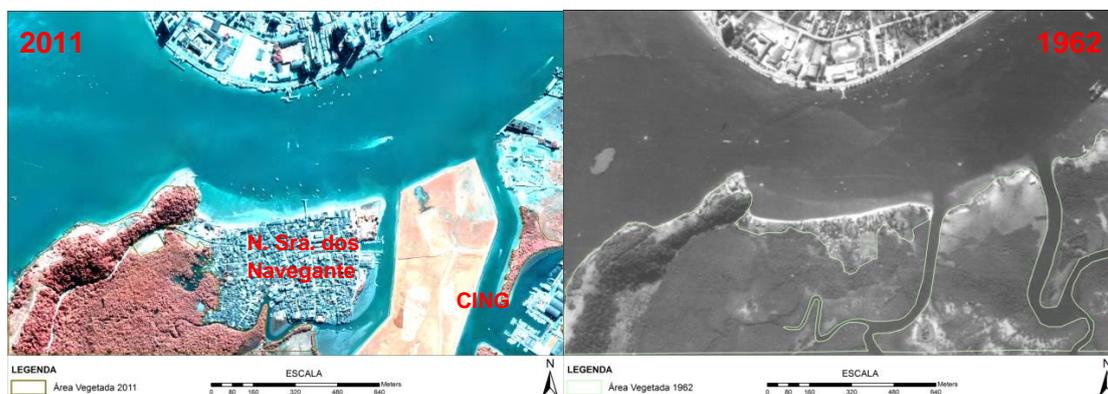
Figura 4.1.2- 9. Setor CING-N. Sra. dos Navegantes em 2011 e 1962.

No setor CING-N. Sra. dos Navegantes (Figura 4.1.2-9) as alterações também foram intensas, resultantes de urbanização muito adensada e implantação do CING.

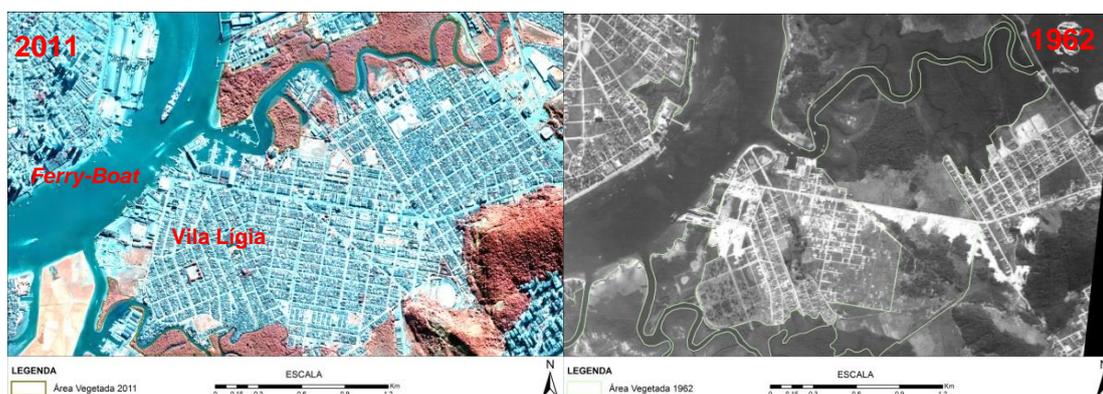
Figura 4.1.2- 10. Setor *Ferry Boat-Vila Lúcia* em 2011 e 1962.

O setor *Ferry Boat-Vila Lúcia* (Figura 4.1.2-10) sofreu inúmeras alterações ao longo da margem do canal, principalmente, relacionadas à urbanização e estruturas de terminais pesqueiros.

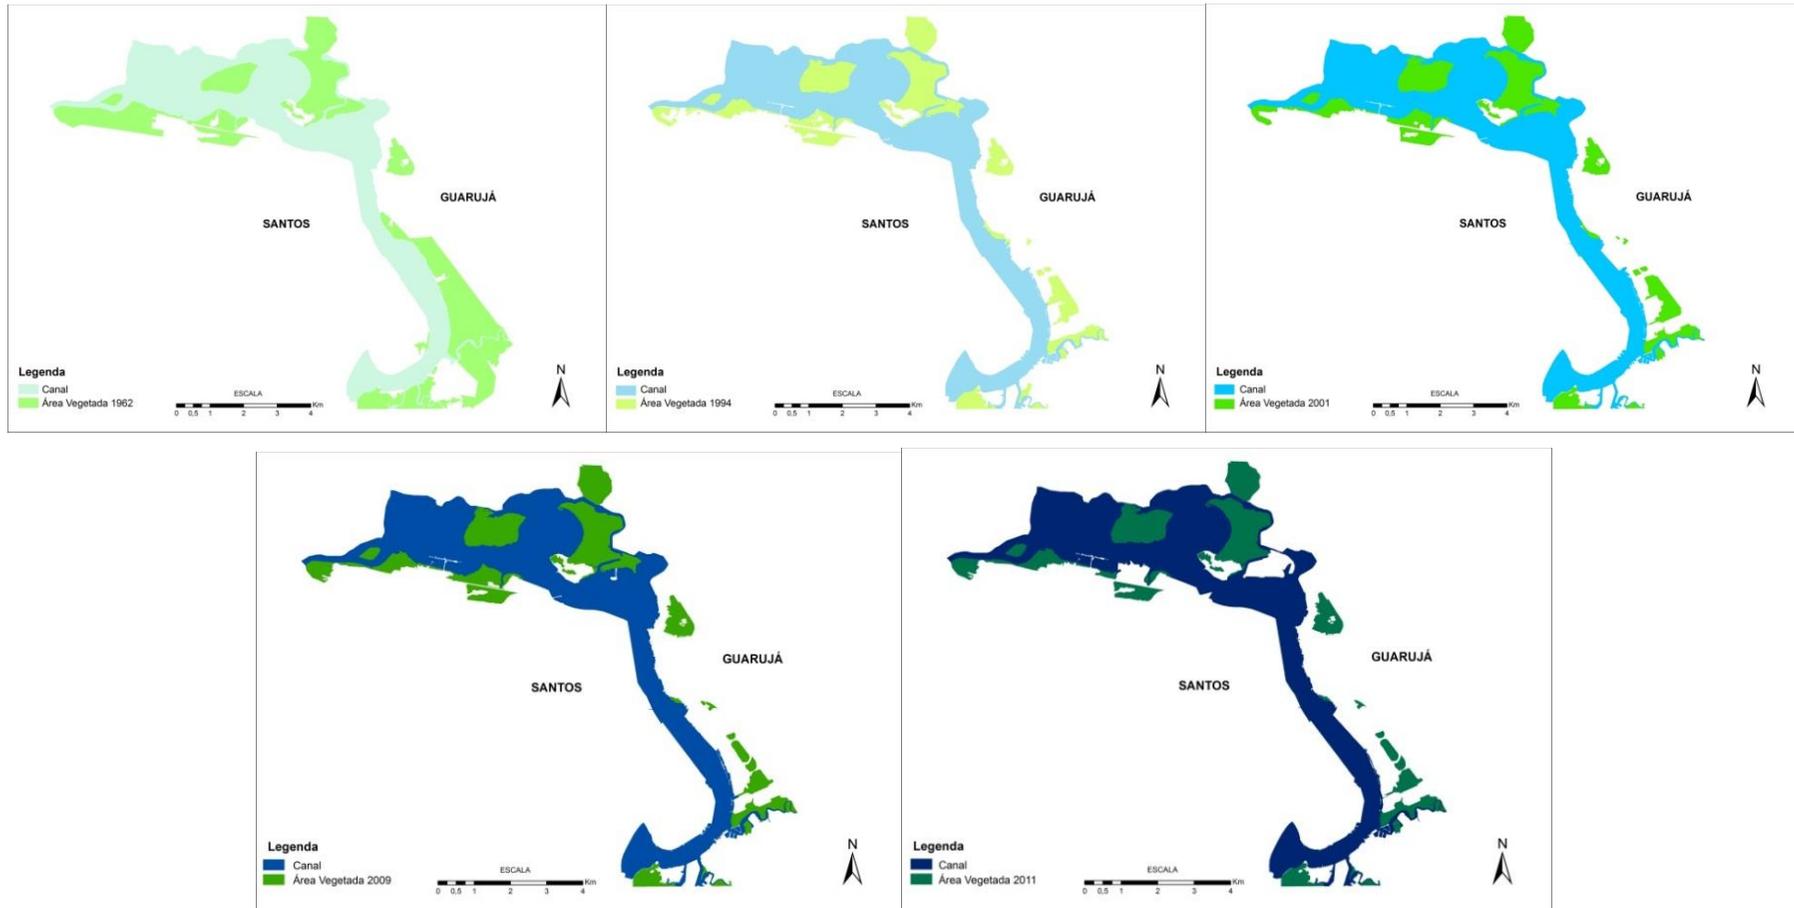
Figura 4.2.1- 1. Evolução espaço-temporal dos Terrenos Naturais (Canal Estuarino e Áreas com Cobertura Vegetal) em 1962, 1994, 2001, 2009 e 2011.

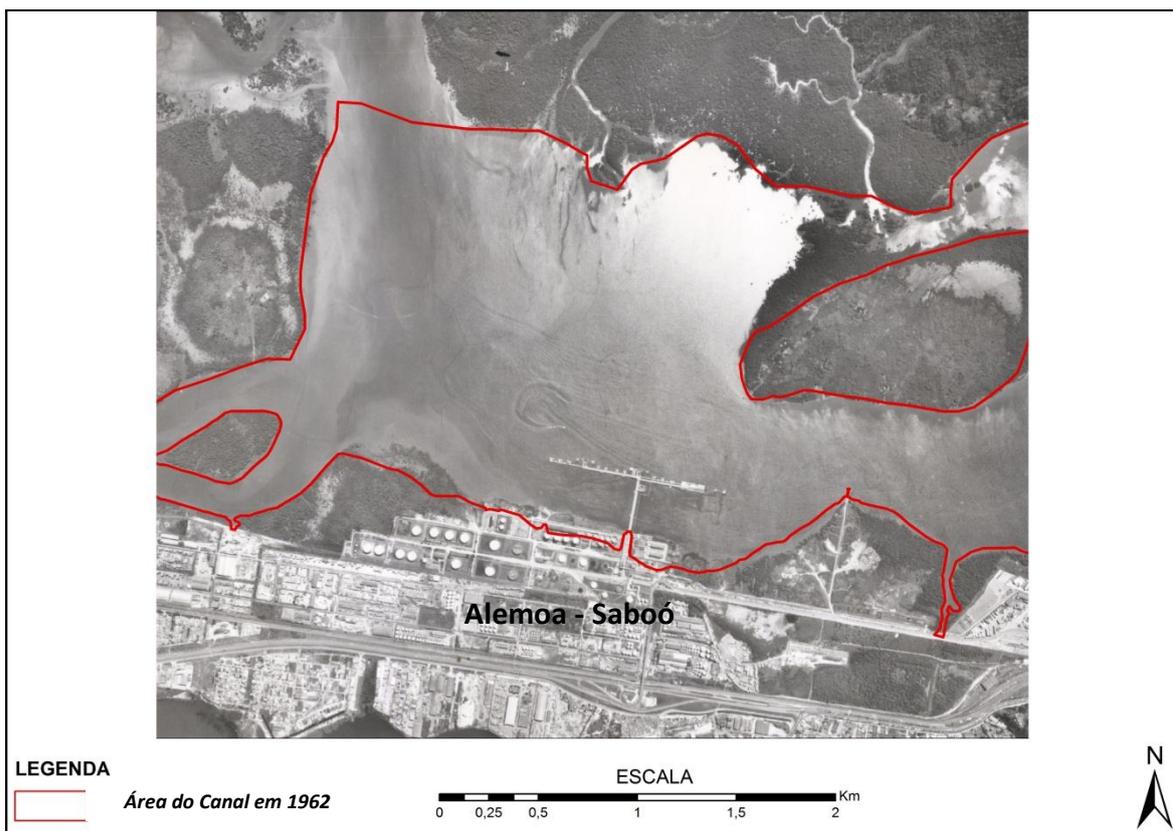
Figura 4.2.1-2. Alterações antrópicas no Canal Estuarino no setor Alemoa-Saboó, em 1994 (fotografia aérea de 1994 com indicação da linha de costa referente a 1962).

Algumas dessas alterações podem ser observadas nas figuras 4.2.1-2, 4.2.1-3 e 4.2.1-4.

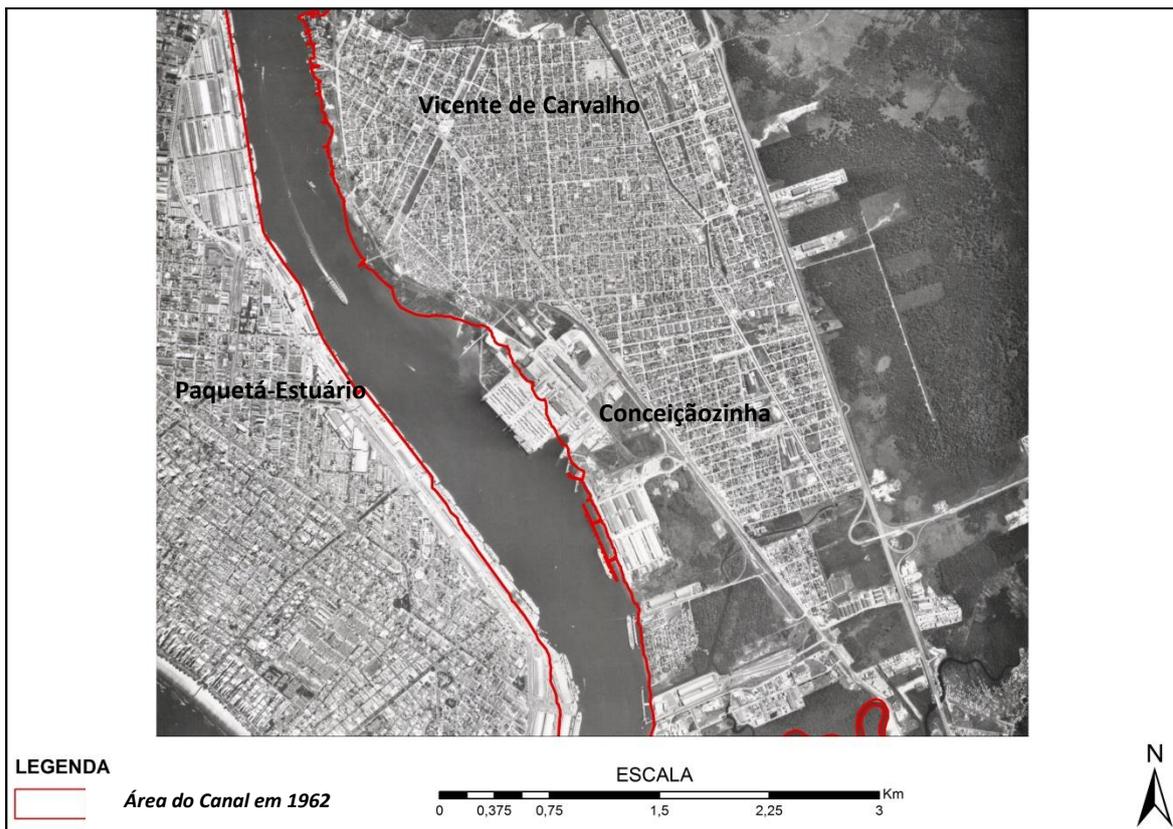
Figura 4.2.1-3. Alterações antrópicas no Canal Estuarino nos setores Paquetá-Estuário e Conceiçãozinha, em 1994 (fotografia aérea de 1994 com indicação da linha de costa referente a 1962).

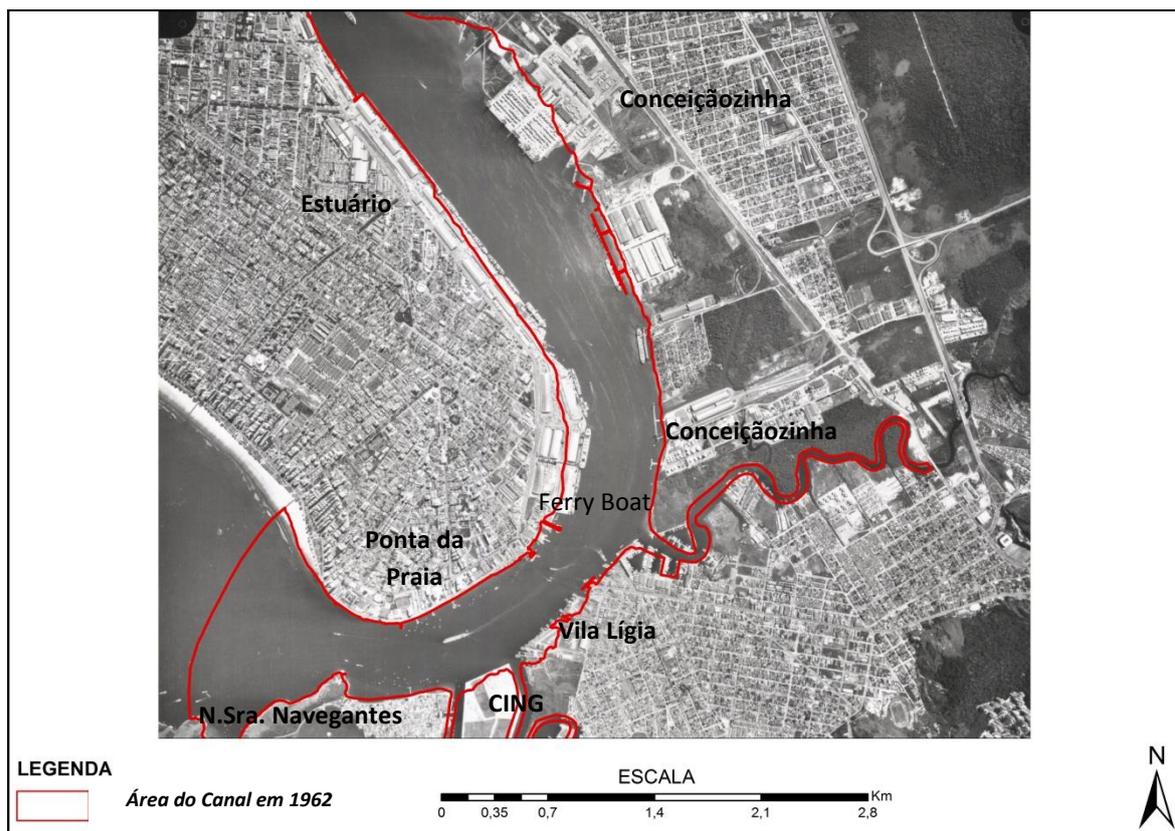
Figura 4.2.1-4. Alterações antrópicas no Canal Estuarino nos setores Estuário, Conceiçãozinha, Ferry Boat-Vila Lúgia-Terminal Pesqueiro, Ponta da Praia e CING-N.Sra. dos Navegantes em 1994 (fotografia aérea de 1994 com indicação da linha de costa referente a 1962).

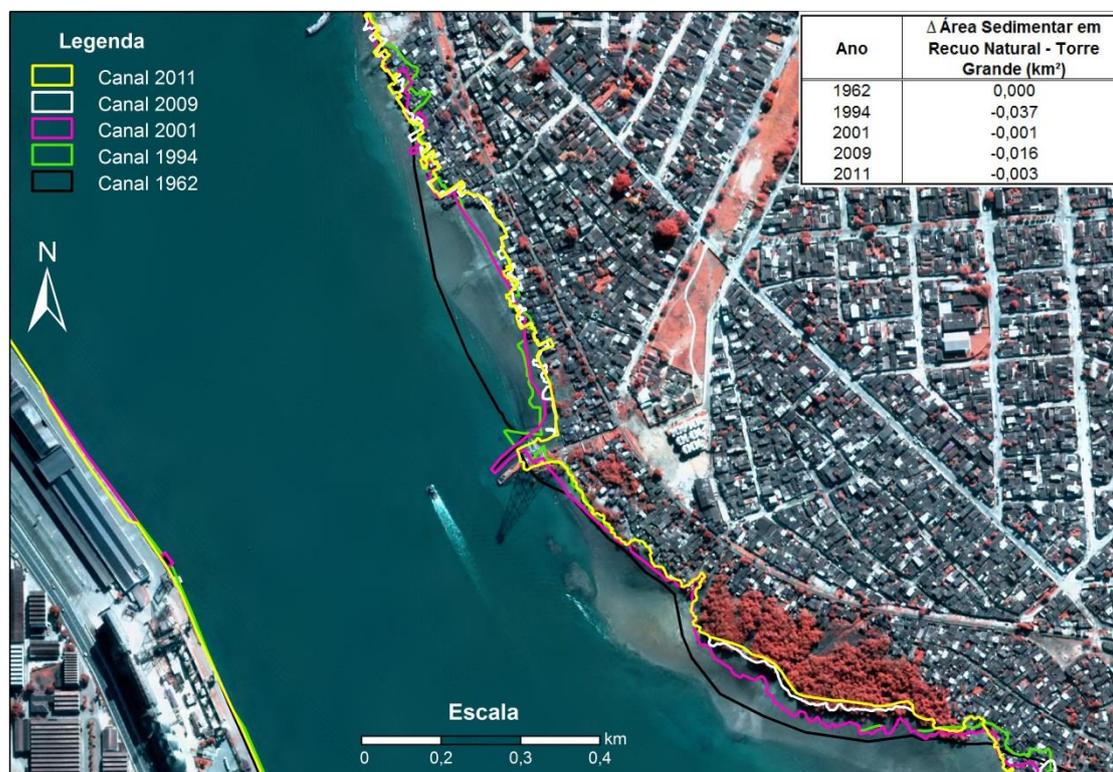
Figura 4.2.1-5. Evolução temporal da linha de costa na região da Torre Grande (Vicente de Carvalho), configurando expansão do Canal Estuarino e erosão/recuo de Áreas com Cobertura Vegetal (manguezal).

Outro fenômeno importante a destacar foi a expansão paulatina da área do Canal Estuarino na região da Torre Grande (Vicente de Carvalho), em decorrência de erosão lateral acelerada sobre planícies de maré/manguezais lindeiras ao canal (Figura 4.2.1-5). O processo foi mais intenso no período de 1962 a 1994, causando um forte recuo desses depósitos e, portanto, uma expansão da área local do canal da ordem de 0,04 km² (média de 0,13 km²/década). Embora ele tenha evoluído até os dias atuais, entre 1994 e 2011 as taxas foram pouco menores, de 0,01 km²/década.

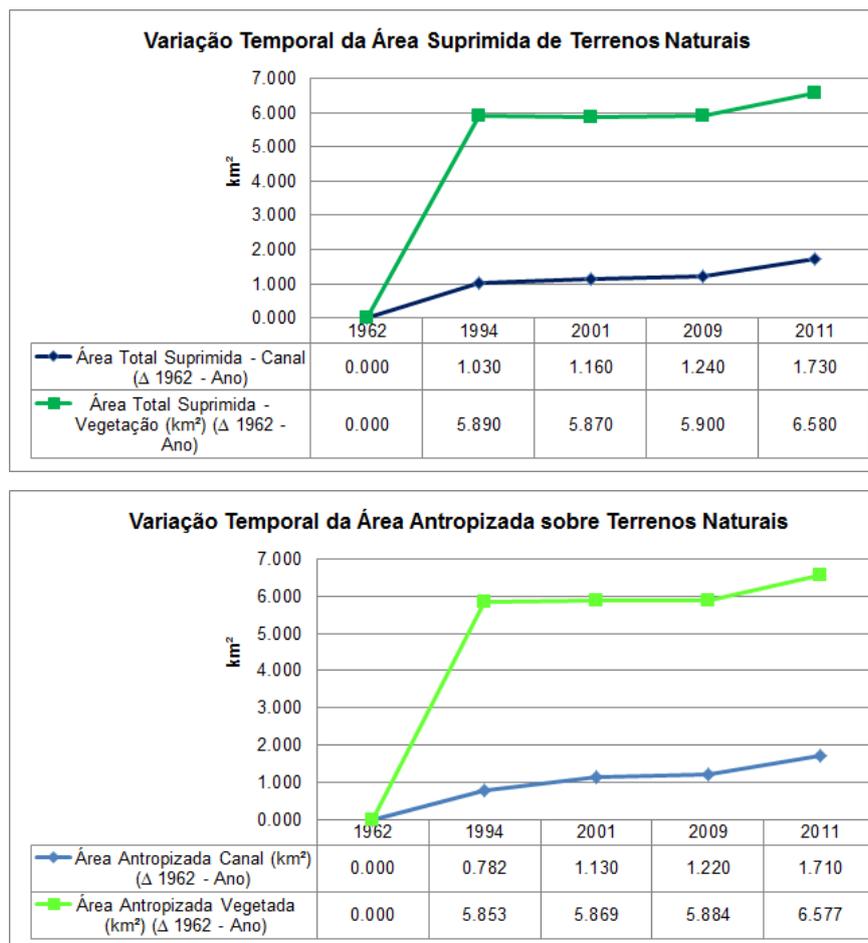
Figura 4.2.1-6. Variação das áreas suprimidas dos Terrenos Naturais e evolução da antropização sobre esses terrenos, para o período entre 1962 e 2011.
