Marcos Temporais de Alterações Ambientais e Antrópicas na Linha de Costa Estuarina de Santos

1. Introdução e Objetivos

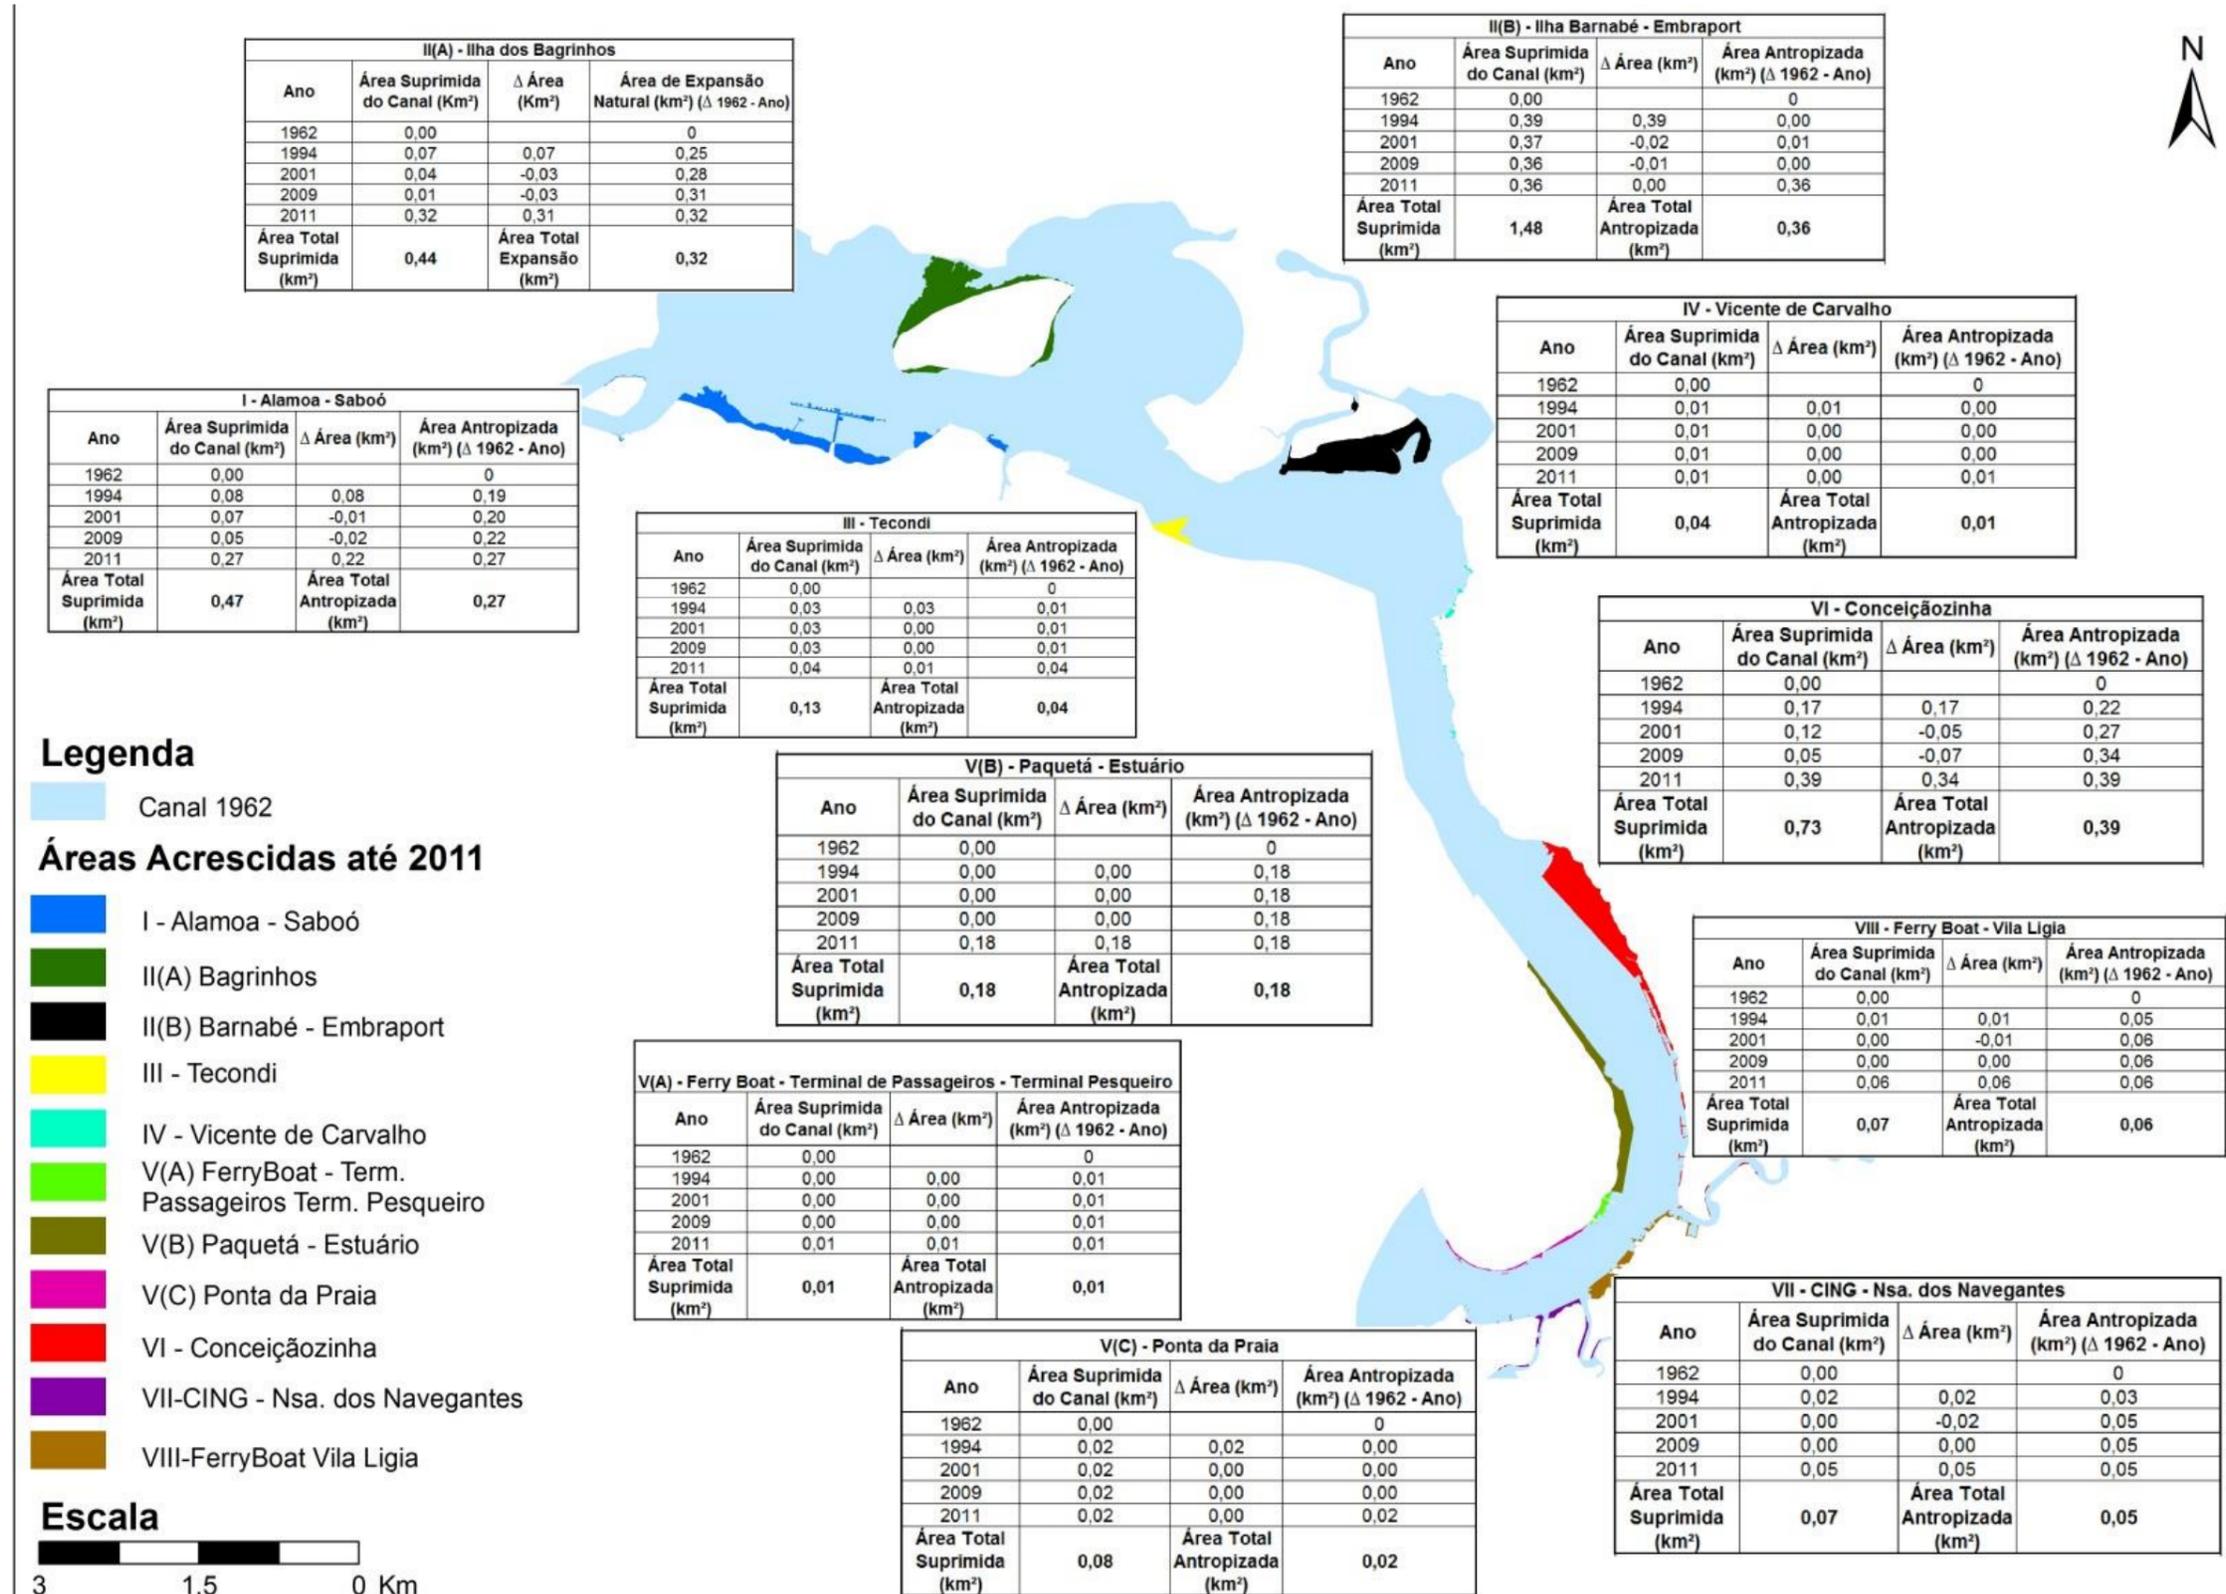
Figura 4.2.2-1. Sobreposição espacial dos anos de 1962 e 2011, apontando as áreas do canal que foram aterradas/acrescidas sobre o Canal Estuarino, por processos naturais (Ilha dos Bagrinhos) e atividades antrópicas (demais setores), em cada setor de estudo.

A espacialização das variações dos Terrenos Naturais ocorridas nos diferentes setores da área de estudo entre 1962 e 2011 é exibida nas Figuras 4.2.2-1 e 4.2.2-2.

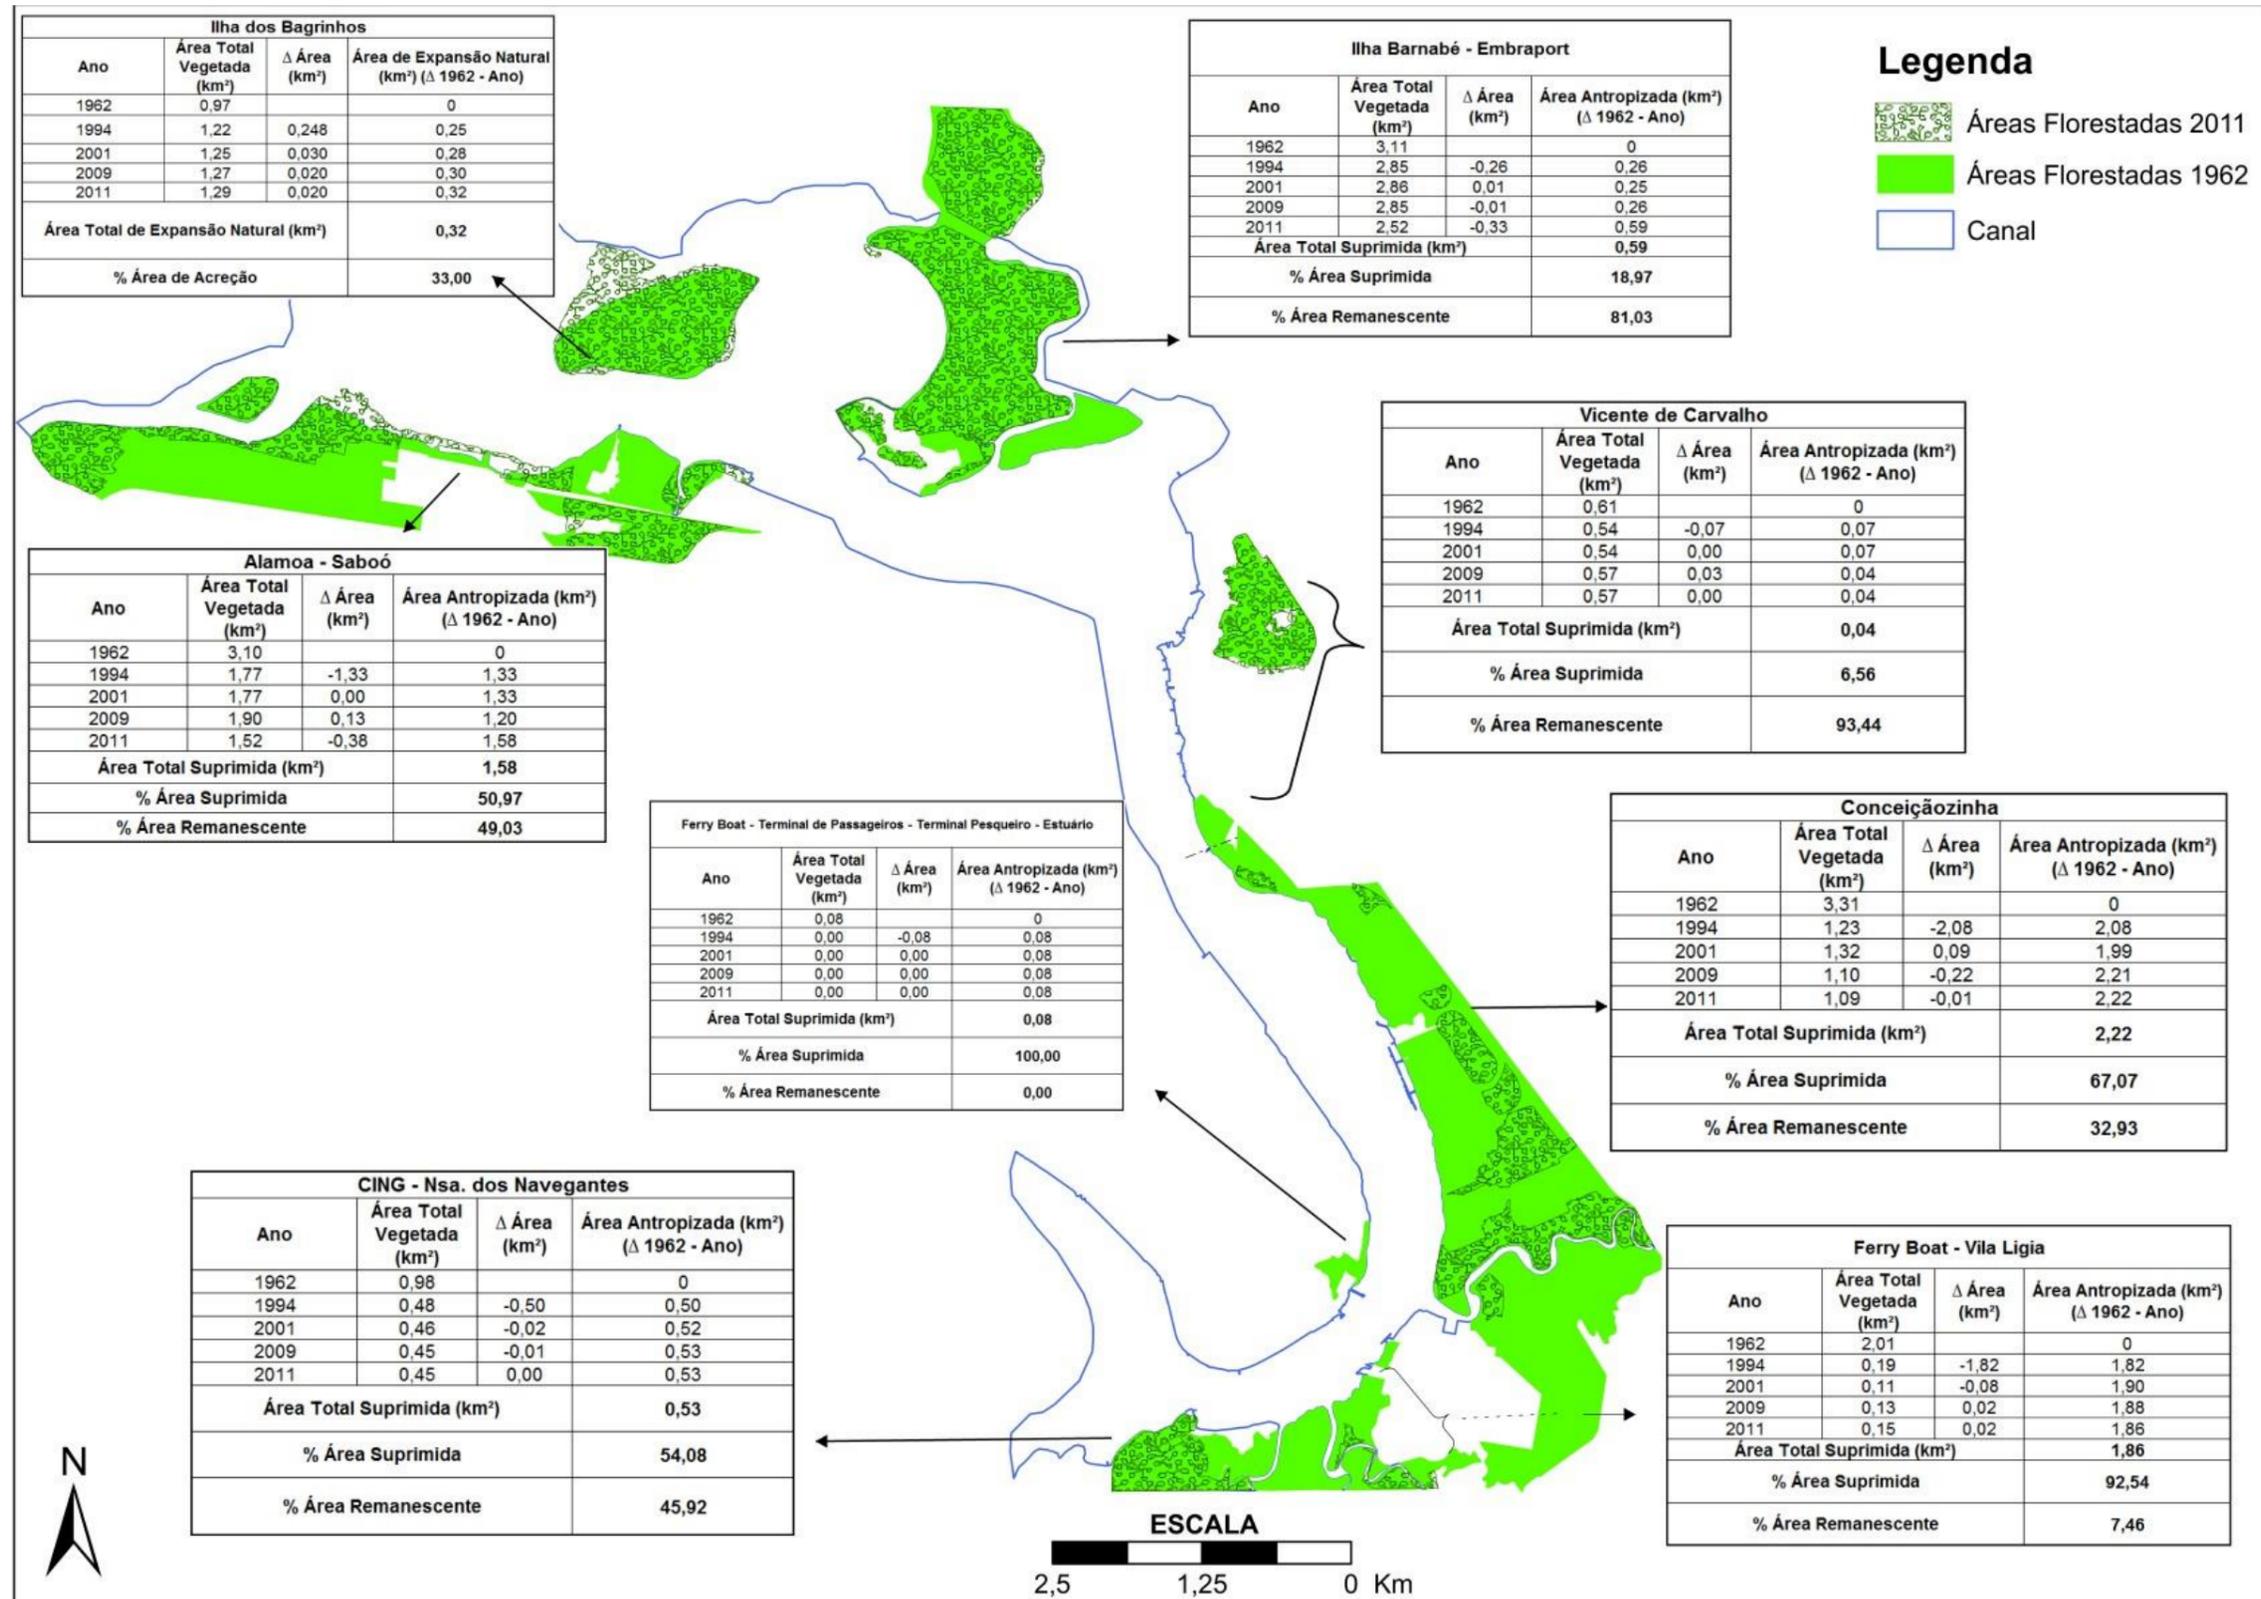
Figura 4.2.2-2. Sobreposição espacial dos Terrenos com Cobertura Vegetal nos anos de 1962 e 2011, apontando áreas com acreção (Ilha dos Bagrinhos) e supressão de vegetação por processos naturais (Torre Grande) e atividades antrópicas (demais setores).

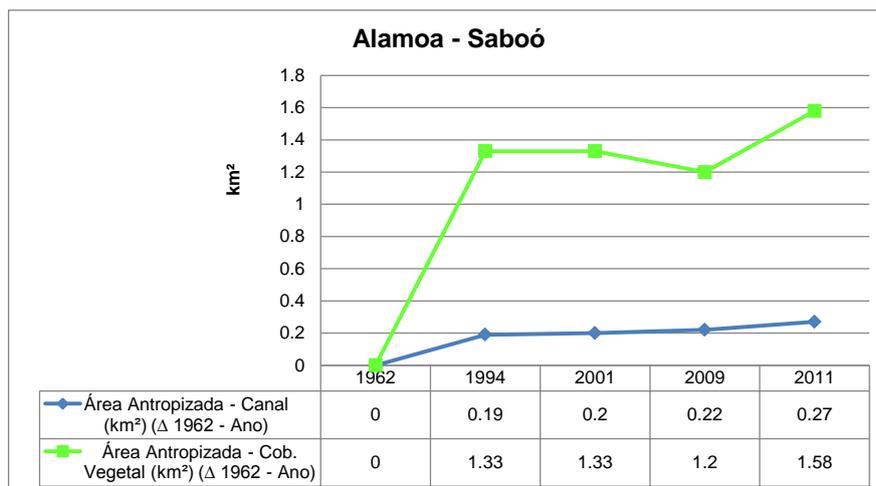
Figura 4.2.2-3. Variação da antropização no setor Alamoia-Saboó.

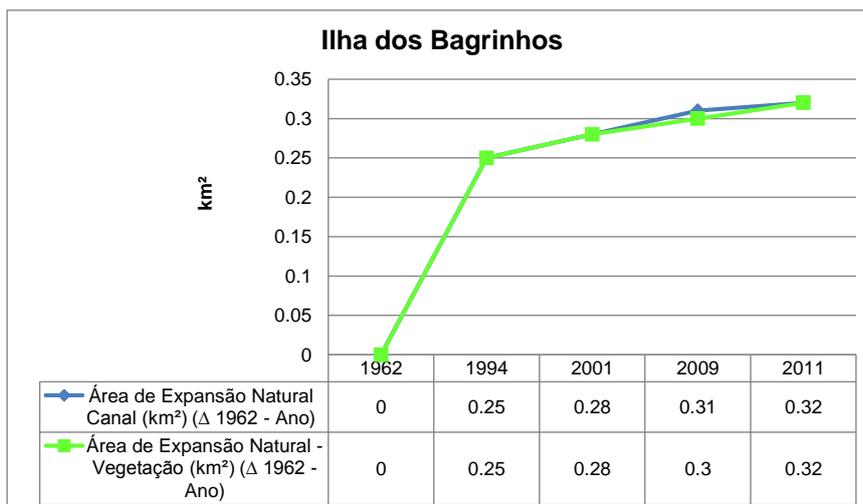
Figura 4.2.2-5. Variação do acréscimo natural no setor Ilha dos Bagrinhos (Canal x Vegetação).

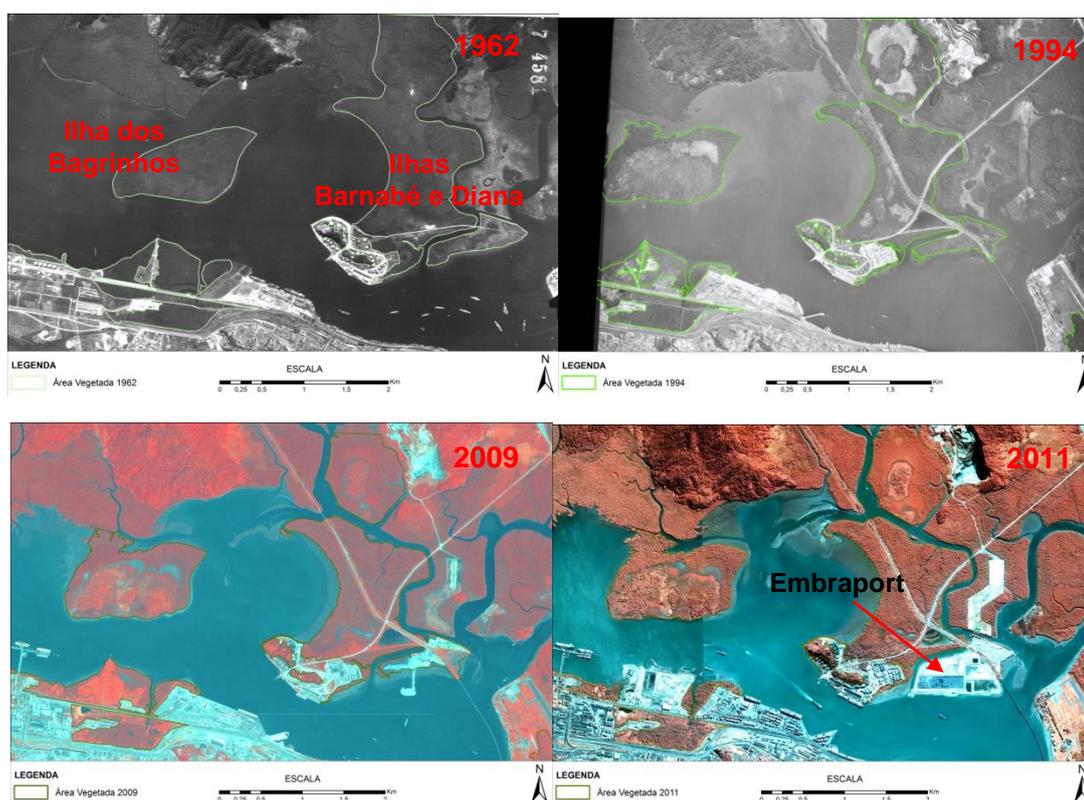
Figura 4.2.2-6. Evolução espaço-temporal do processo de expansão de planícies de maré e manguezais na Ilha dos Bagrinhos e das alterações antrópicas ocorridas na Ilha Barnabé entre 1962 e 2011.

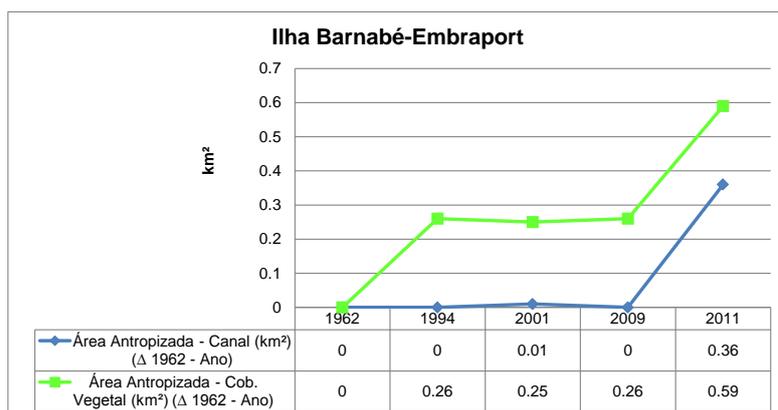
Figura 4.2.2-7. Variação da antropização no setor Ilha Barnabé-Embraport (Canal x Vegetação).

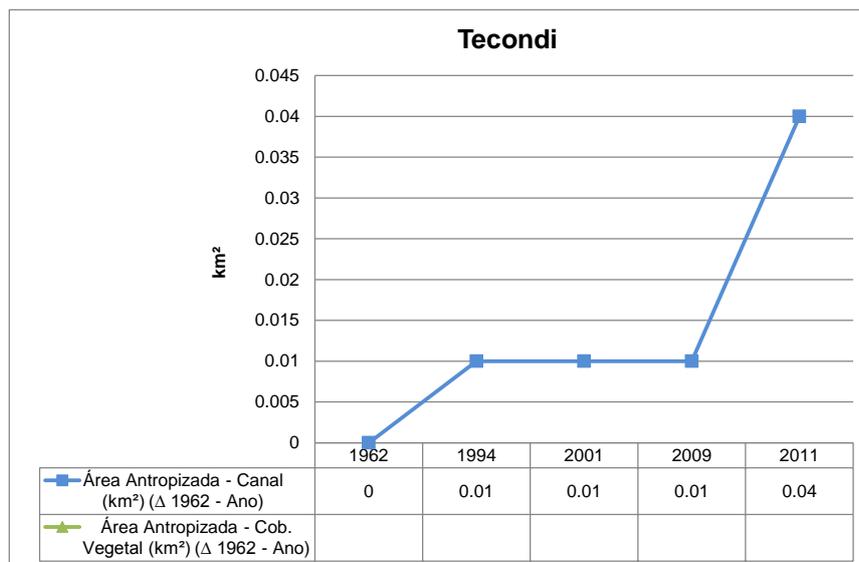
Figura 4.2.2-8. Variação da antropização no setor Tecondi.

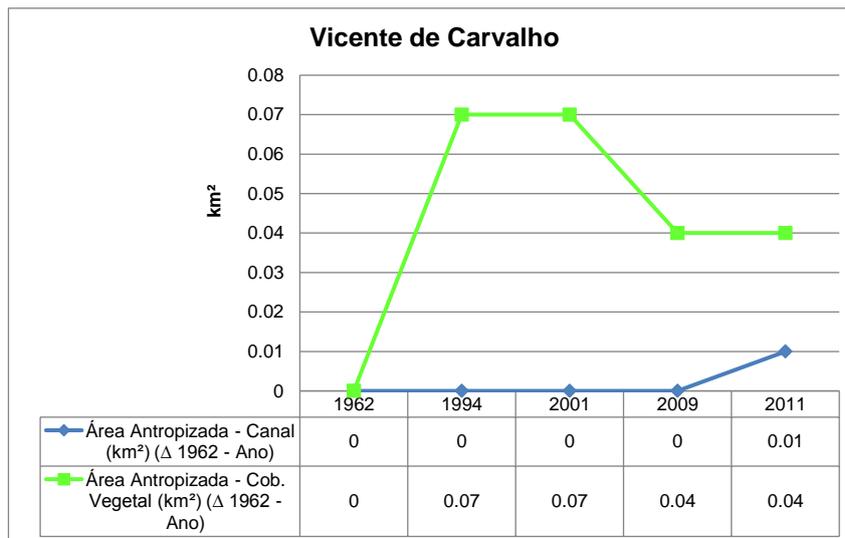
Figura 4.2.2-9. Variação da antropização no setor Vicente de Carvalho.

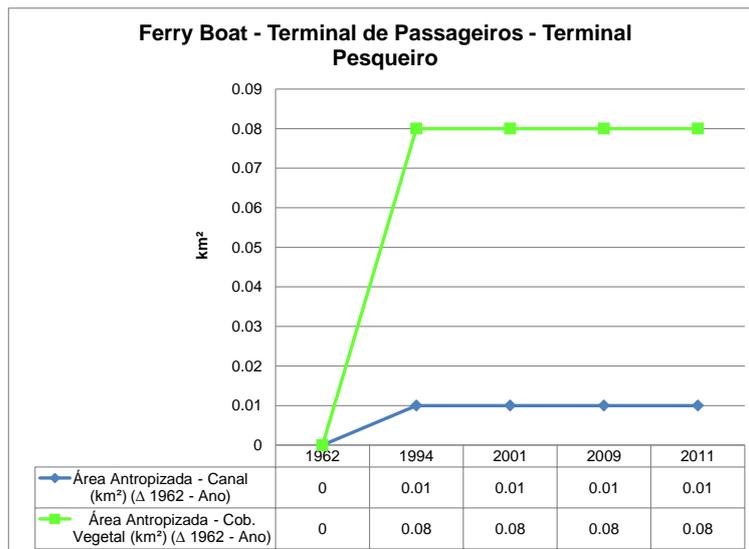
Figura 4.2.2-10. Variação da antropização no setor *Ferry Boat*-Terminal de Passageiros-Terminal Pesqueiro.

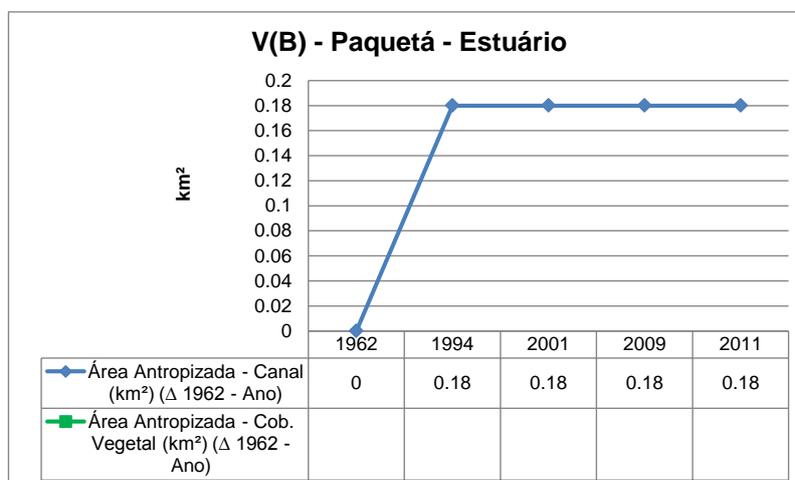
Figura 4.2.2-11. Variação da antropização sobre o Canal.

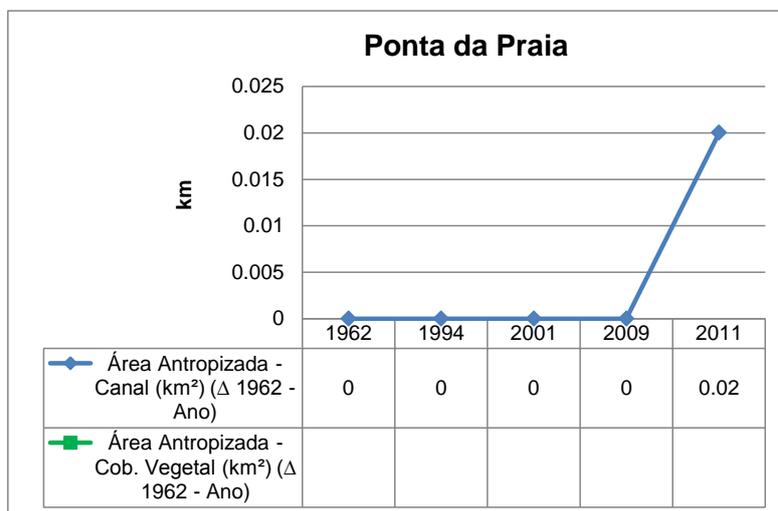
Figura 4.2.2-12. Variação da antropização sobre o Canal Estuarino na Ponta da Praia.

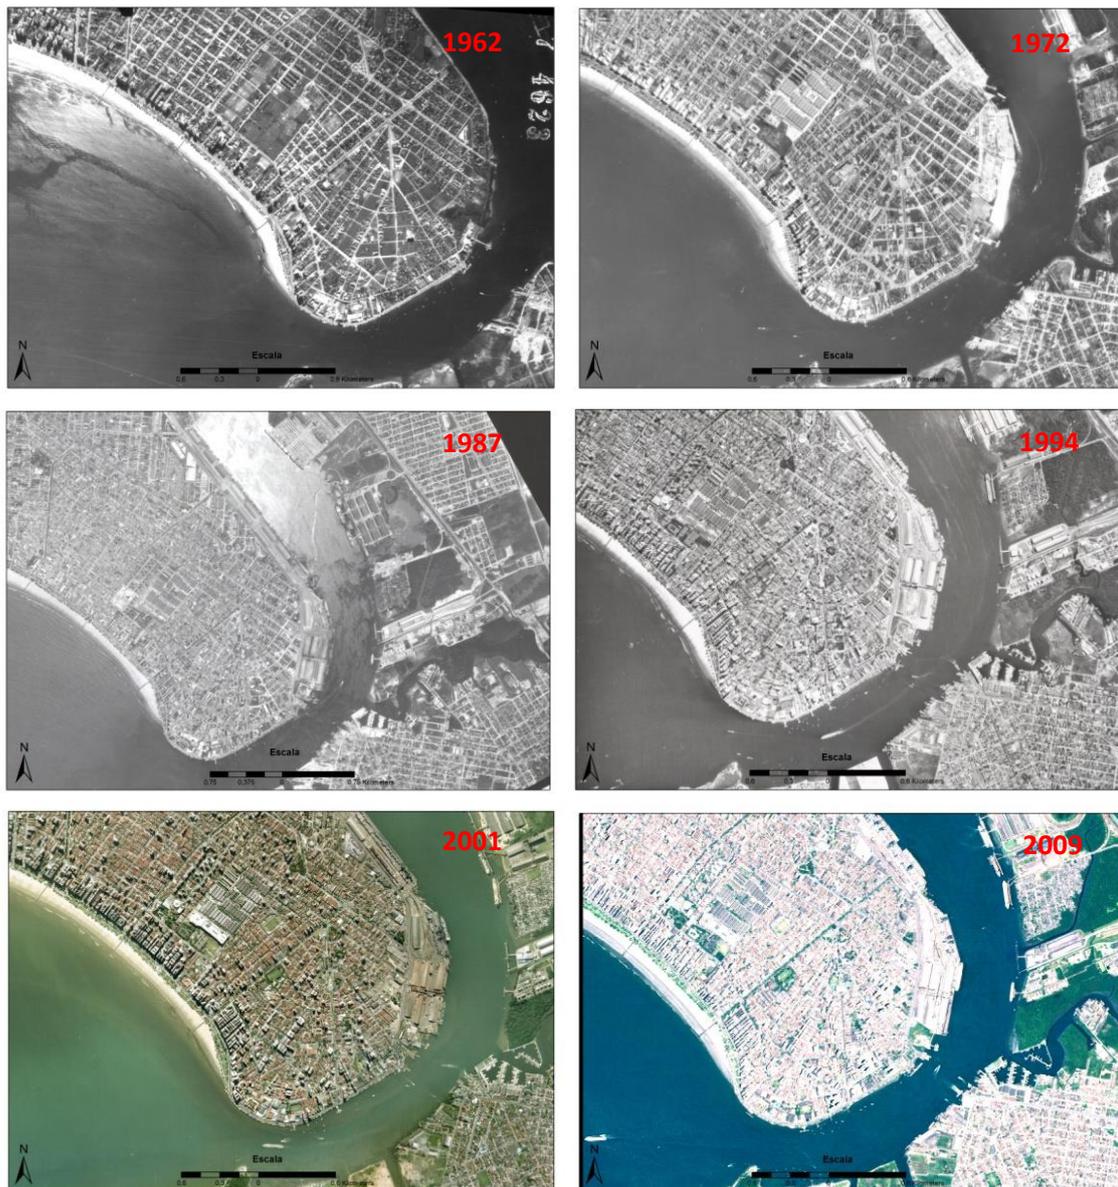
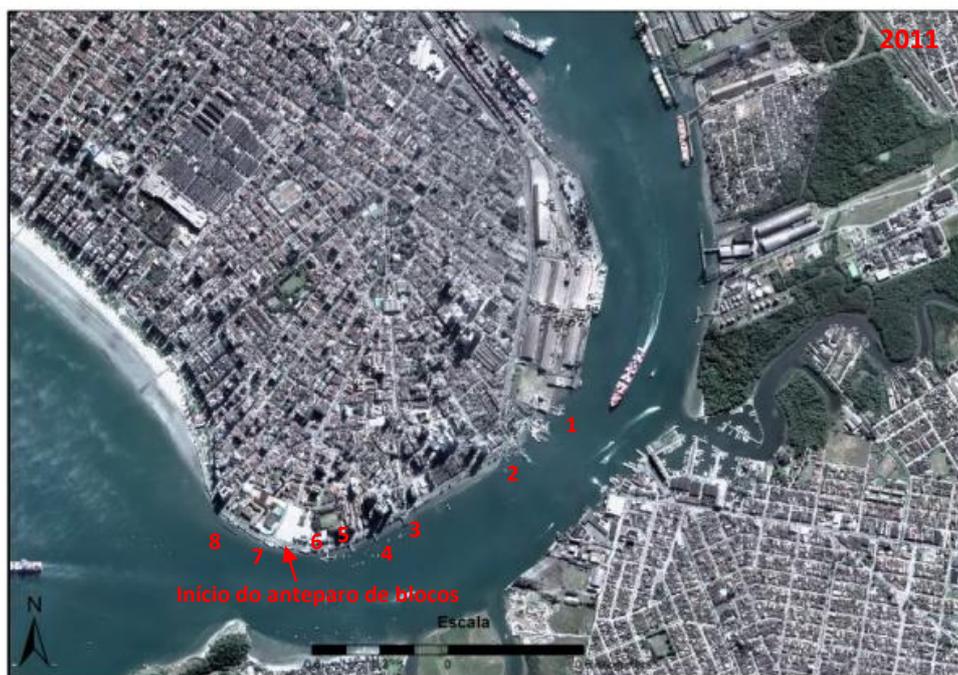
Figura 4.2.2-13. Evolução da implantação de estruturas ao longo do Canal Estuarino, com especial atenção para os anos de 1962, 1972, 1987, 1994, 2011, 2009 e 2011. (1 = conjunto de estruturas do *Ferry Boat*; 2 = conjunto de estruturas do Terminal de Passageiros/Travessia Santos-Guarujá; 3 = Guarda Portuária; 4 = Clube de Pesca de Santos; 5 = Píer dos Práticos; 6 = Ponte Edgard Perdigão; 7 = Mirante; 8 = Deck do Pescador) (continua na próxima página).

Figura 4.2.2-13 (continuação). Evolução da implantação de estruturas ao longo do Canal Estuarino, com especial atenção para os anos de 1962, 1972, 1987, 1994, 2011, 2009 e 2011. (1 = conjunto de estruturas do *Ferry Boat*, 2 = conjunto de estruturas do Terminal de Passageiros/Travessia Santos-Guarujá; 3 = Guarda Portuária; 4 = Clube de Pesca de Santos; 5 = Píer dos Práticos; 6 = Ponte Edgard Perdigão; 7 = Mirante; 8 = Deck do Pescador).

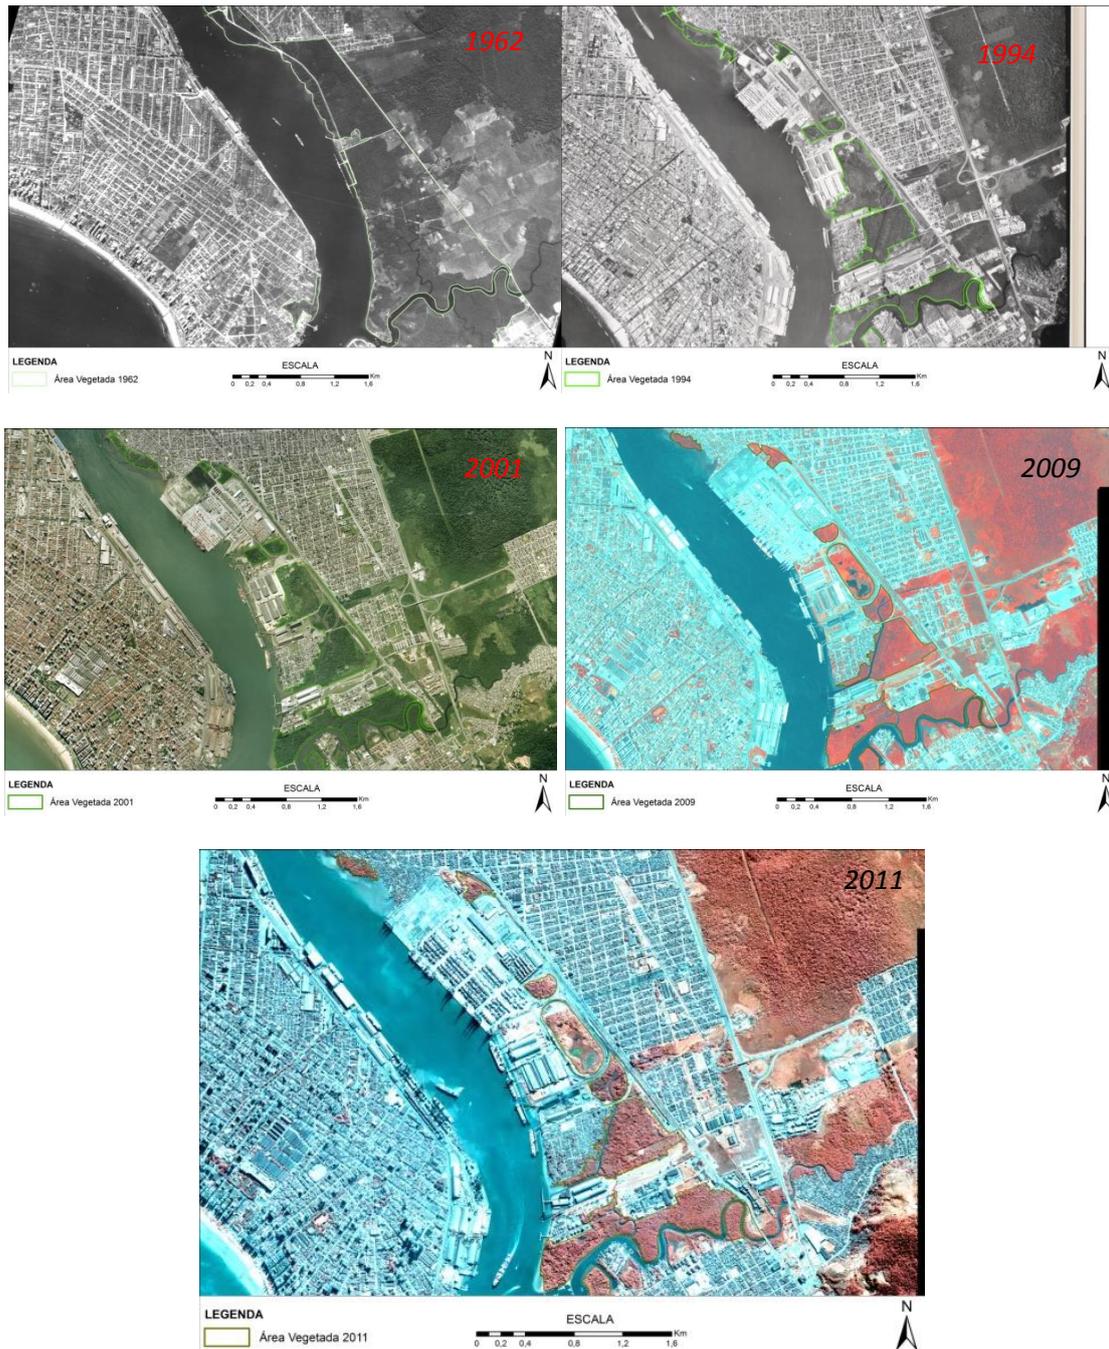
Figura 4.2.2-14. Evolução do processo de antropização em Conceiçãozinha (1962 a 2011).

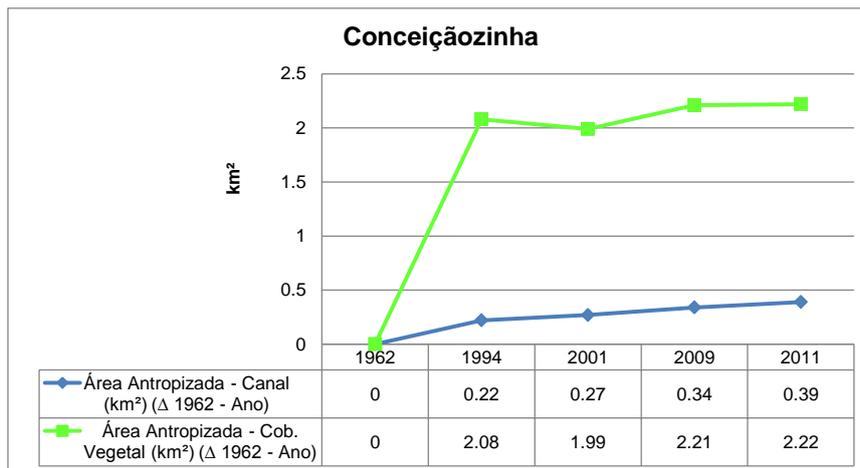
Figura 4.2.2-15. Variação da antropização no setor Conceiçãozinha.

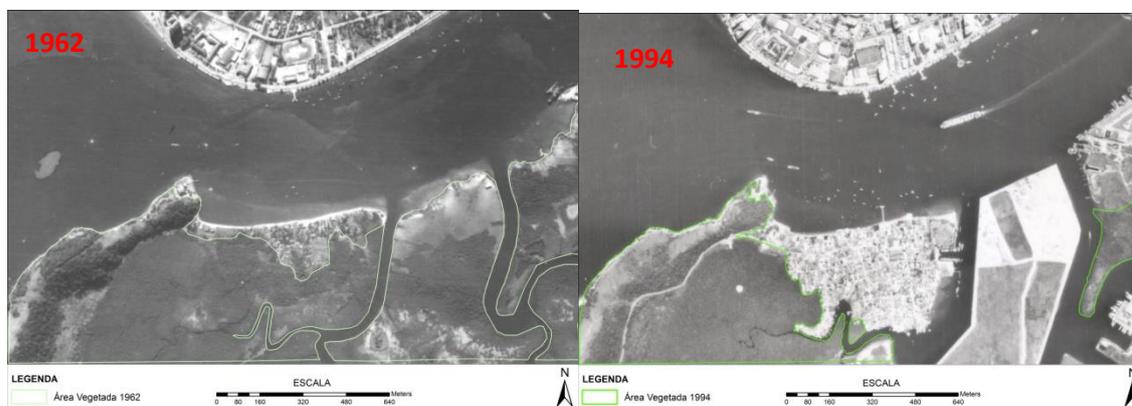
Figura 4.2.2-16. Evolução da antropização no setor CING-N.Sra. dos Navegantes, entre 1962 e 1994.

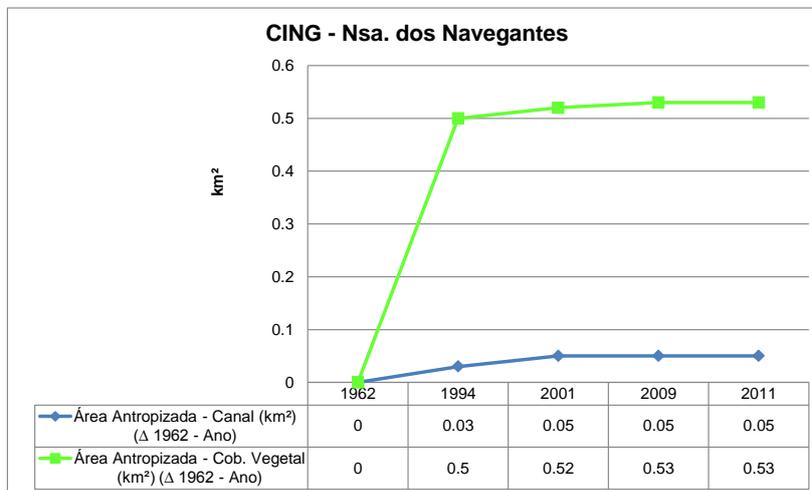
Figura 4.2.2-17. Variação da antropização no setor CING-N.Sra. dos Navegantes.

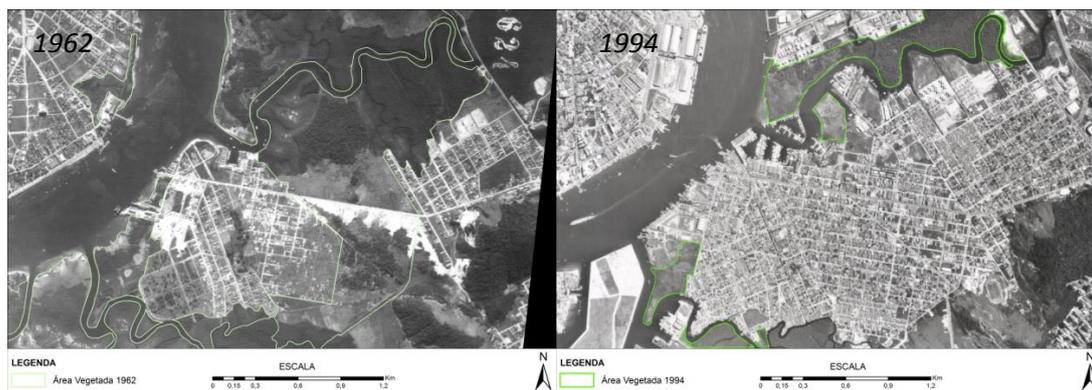
Figura 4.2.2-18. Evolução das alterações entre 1962 e 1994 no setor *Ferry Boat*-Vila Lúgia.

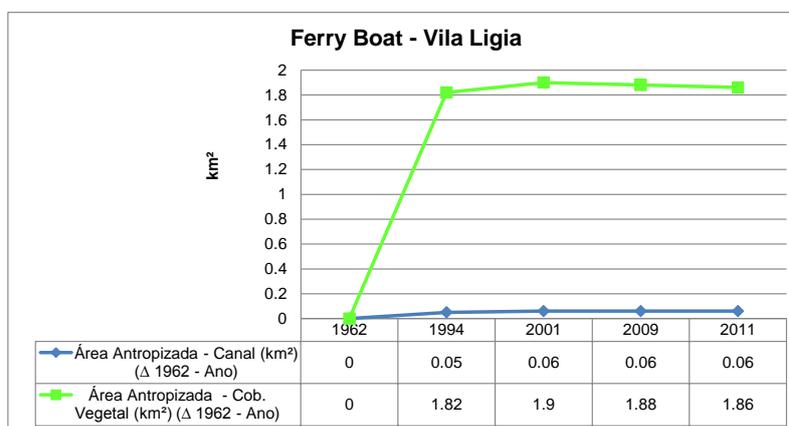
Figura 4.2.2-19. Variação da antropização no setor *Ferry Boat* –Vila Lúgia.
