PLANO BÁSICO AMBIENTAL DA DRAGAGEM DE APROFUNDAMENTO DO CANAL DE NAVEGAÇÃO DO PORTO DE SANTOS

RDC - 120612 - Estudo sobre a Hidrodinâmica e o
Transporte de Sedimentos na Ponta da Praia de
Santos e Praia do Góes.

PRODUTO: RDC - 120612 – Revisão 1 - Estudo sobre a Hidrodinâmica e o Transporte de Sedimentos na Ponta da Praia de Santos e Praia do Góes.

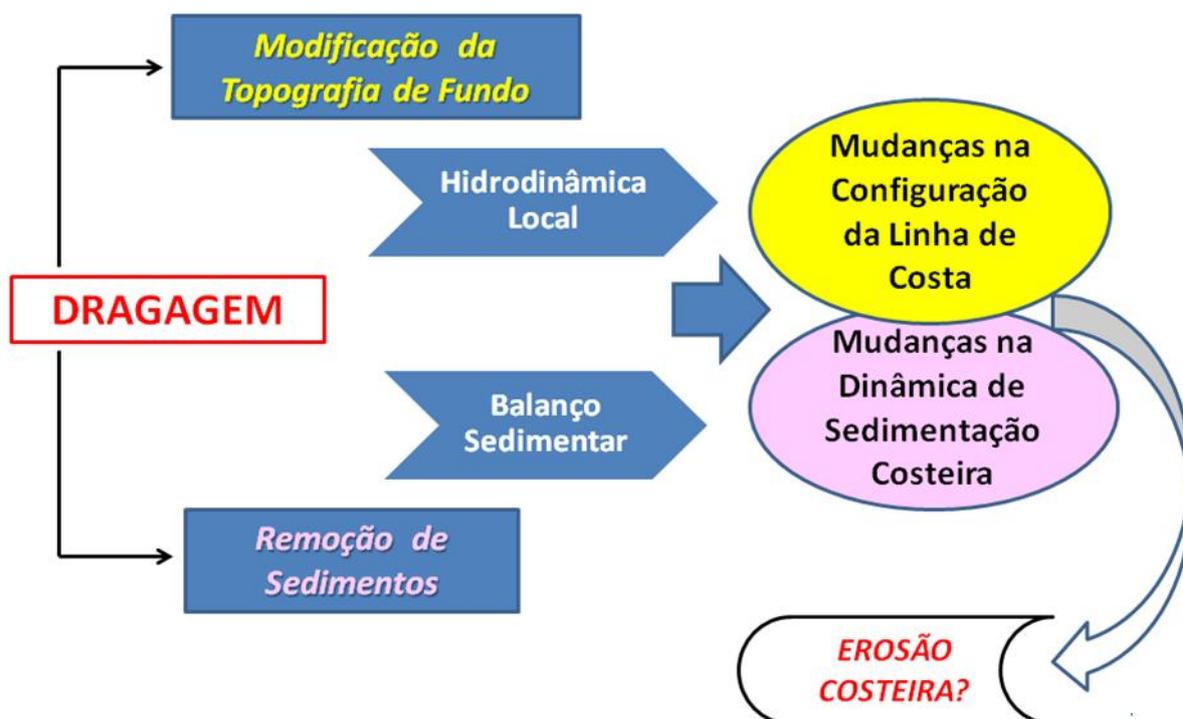
Figura 1-1. Possíveis impactos físicos da dragagem de um canal portuário (Souza *et al.*, 2012).

A dragagem de um canal portuário implica na retirada de sedimentos do sistema costeiro e na modificação da topografia de fundo, cujas consequências podem ser alterações no balanço sedimentar costeiro e na hidrodinâmica local (Souza *et al.*, 2012) (Figura 1-1).

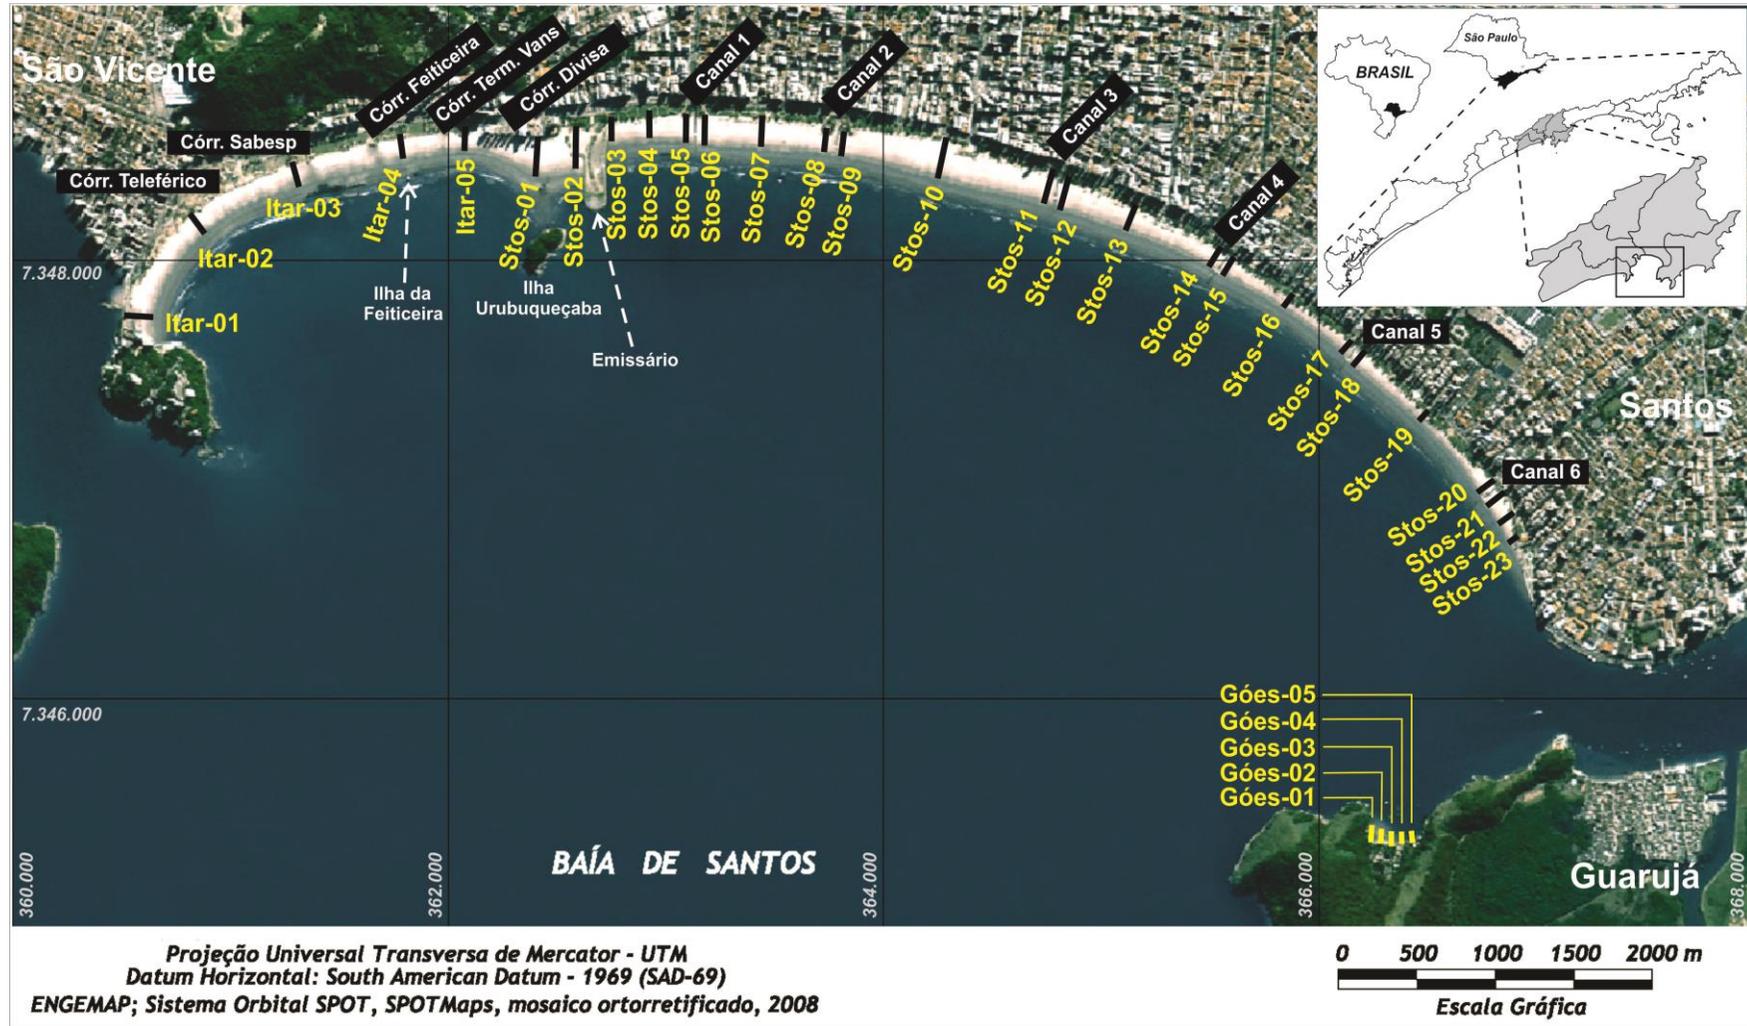
Figura 3.1.2-1. Localização da área de estudo e dos transectos analisados neste trabalho

A área de estudo englobou as praias: Itararé (São Vicente), Aparecida, Boqueirão, Embaré, Gonzaga, José Menino, Pompéia, Ponta da Praia (Santos) e Praia do Góes (Guarujá) (Figura 3.1.2-1).

Em cada polígono praias delimitado temporalmente foram traçados transectos de controle, perpendiculares à linha de costa, cuja localização coincide com a dos perfis praias monitorados em cada praia desde janeiro de 2010, no âmbito do Programa de Monitoramento do Perfil Praial, realizado pelo Porto de Santos em atendimento à Licença de Instalação nº 666/2009 pelo IBAMA que autoriza a dragagem de aprofundamento do Canal de Navegação do Porto de Santos.

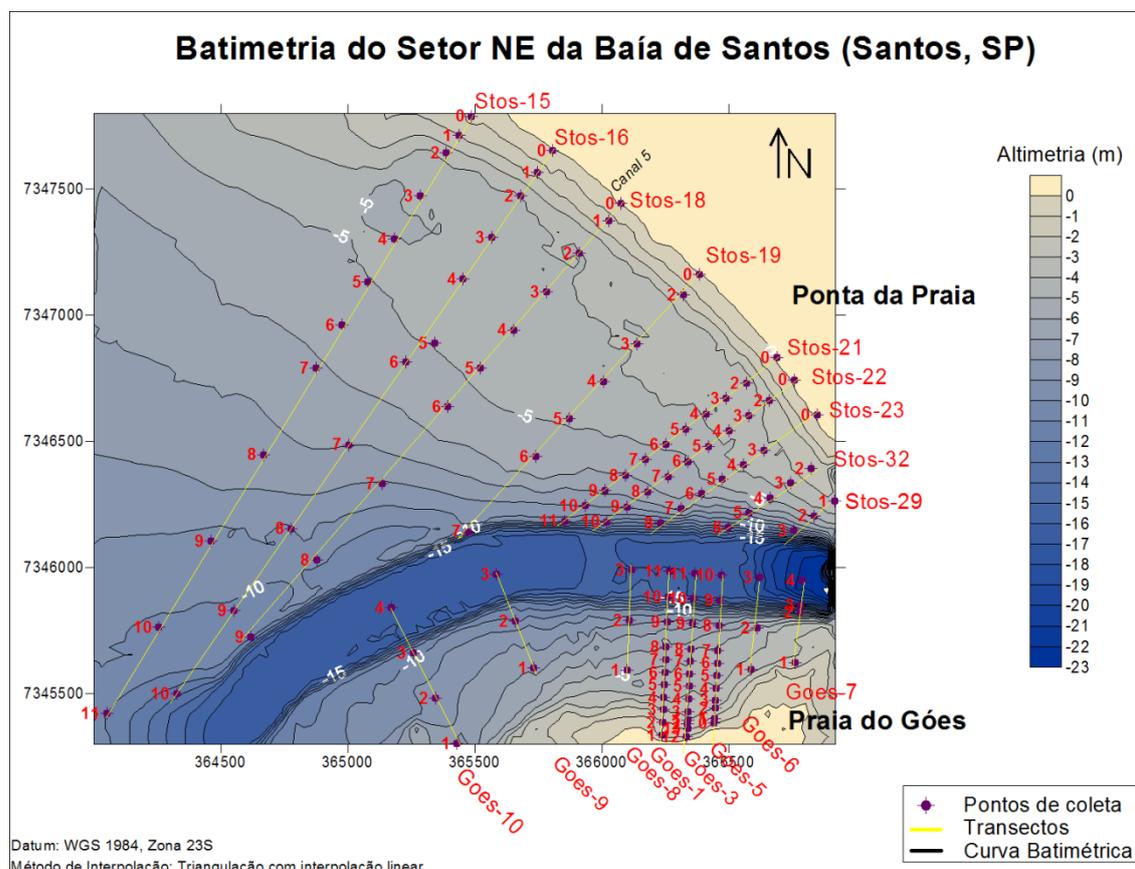
Figura 3.5.2.1-1. Batimetria e malha amostral de sedimentos de superfície de fundo.

transectos com um total de 76 amostras no Setor Ponta da Praia (Figura 3.5.2.1-1).

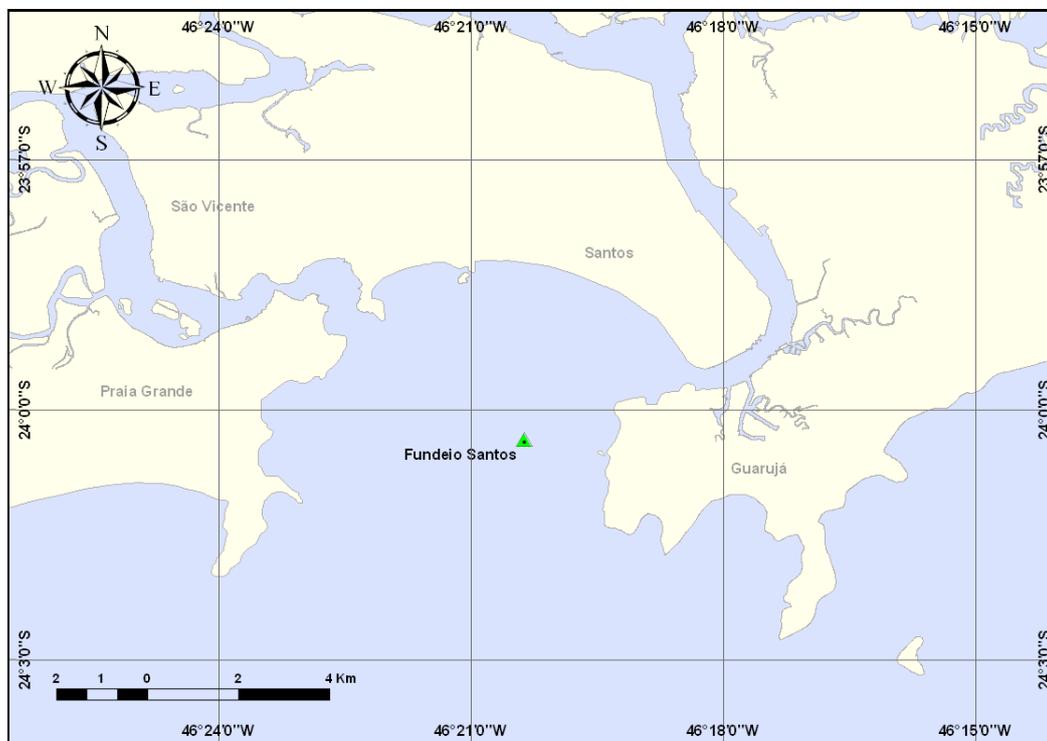
Figura 3.6.2-2 - Localização do ponto de fundeio do ADCP na Baía de Santos, coordenadas 24°00'21,51''S e 46°20'21,77''W – WGS 84.

A coleta de dados de ondas foi realizada pelo período de 6 meses, com início em 18 de janeiro de 2011 e término em 18 de julho de 2011. A localização de fundeio do equipamento de aquisição de dados, ADCP (*Acoustic Doppler Current Profiler*) foi: 24°00'21.51''S e 46°20'21.77'' W (*datum* WGS 84,

Figura 3.6.2-2). Os dados de onda coletados forneceram uma análise do clima de onda na região conforme apresentado nos resultados (Anexo 7-6).

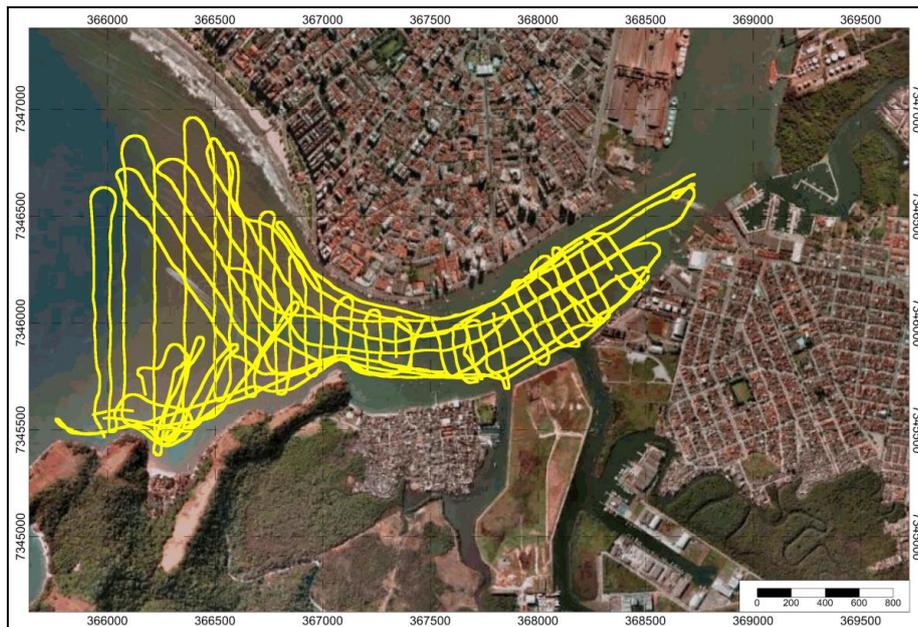
Figura 3.6.2-3 - Localização dos perfis geofísicos (em amarelo) executados na área em estudo.

Durante o trabalho de campo, entre 11 e 13 de maio de 2011, foram realizados 130 km lineares de perfis distribuídos na área de estudo, com a utilização de um sonar de varredura lateral, um sistema de perfilagem sísmica contínua multifrequencial (com *boomer* e dois *chirps*) e um ecobatímetro de dupla frequência, sendo a coleta de dados simultânea, ou seja, estavam em operação: um sonar de varredura lateral (100 e 500 kHz), um *chirp* 2-8 kHz, um *chirp* 10-18 kHz e um *boomer* (500-2000 kHz).

A localização da área de investigação foi definida de acordo com a área em estudo. O posicionamento dos perfis acústicos levantados na área de interesse (Figura 3.6.2-3) foi gerenciado por um DGPS (*Differential Global Positioning System*) com correção em tempo real, e o *software* Hypack, versão 2009.

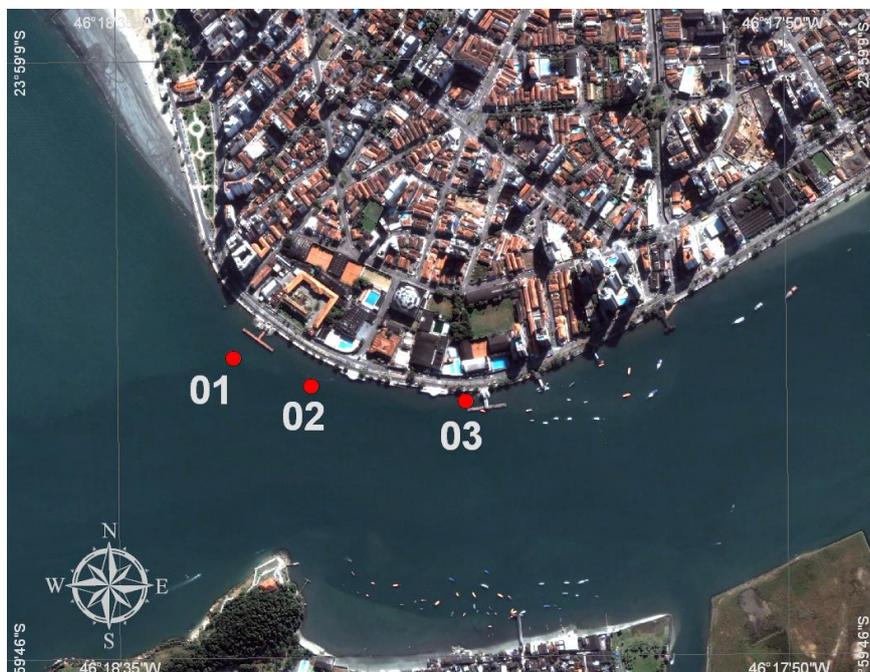
Figura 3.6.2-4 - Posicionamentos das sondagens à percussão.

Foram realizadas 3 (três), sondagens à percussão e 10 (dez) ensaios de palheta – *Vane Test*) nas margens do canal de acesso ao porto, no lado de Santos (Figura 3.6.2-4).

As sondagens foram executadas a partir de um amostrador cravado por meio de golpes de um martelo de 65 kg em queda livre de 75 cm. Durante o ensaio foi registrado o número de golpes necessários à penetração de cada 15 cm da camada investigada, além da observação das características do solo trazido pelo amostrador.

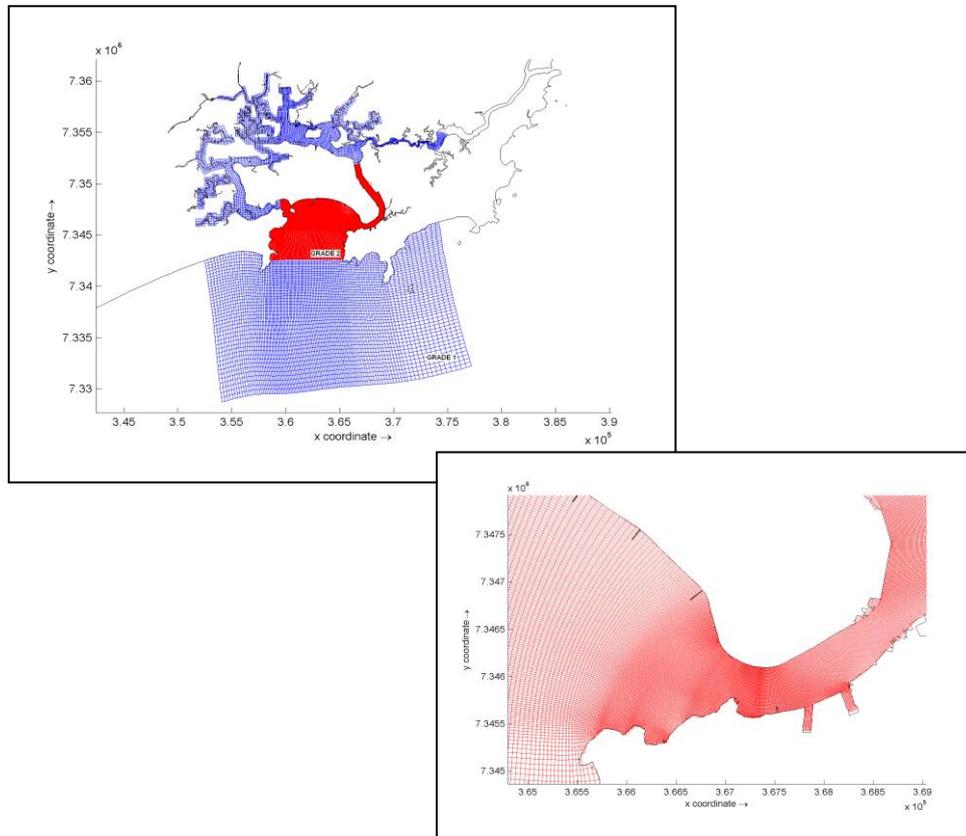
Figura 3.6.2-5- Baía de Santos e plataforma adjacente (SP) com grade computacional (numérica) hidrodinâmica implementada ao sistema de modelos Delft3D.

Para a realização da modelagem hidrodinâmica e de ondas foram implementadas duas grades numéricas para cada modelagem com o compromisso de representação dos processos dinâmicos do sistema, considerando os recursos computacionais e o tempo de processamento necessário. Uma primeira grade, abrangendo a parte costeira da Baía de Santos

e todo o estuário santista, e uma segunda grade, menor e mais resolvida, focando o local de estudo, Ponta da Praia e Praia do Góes (Figura 3.6.2-5).

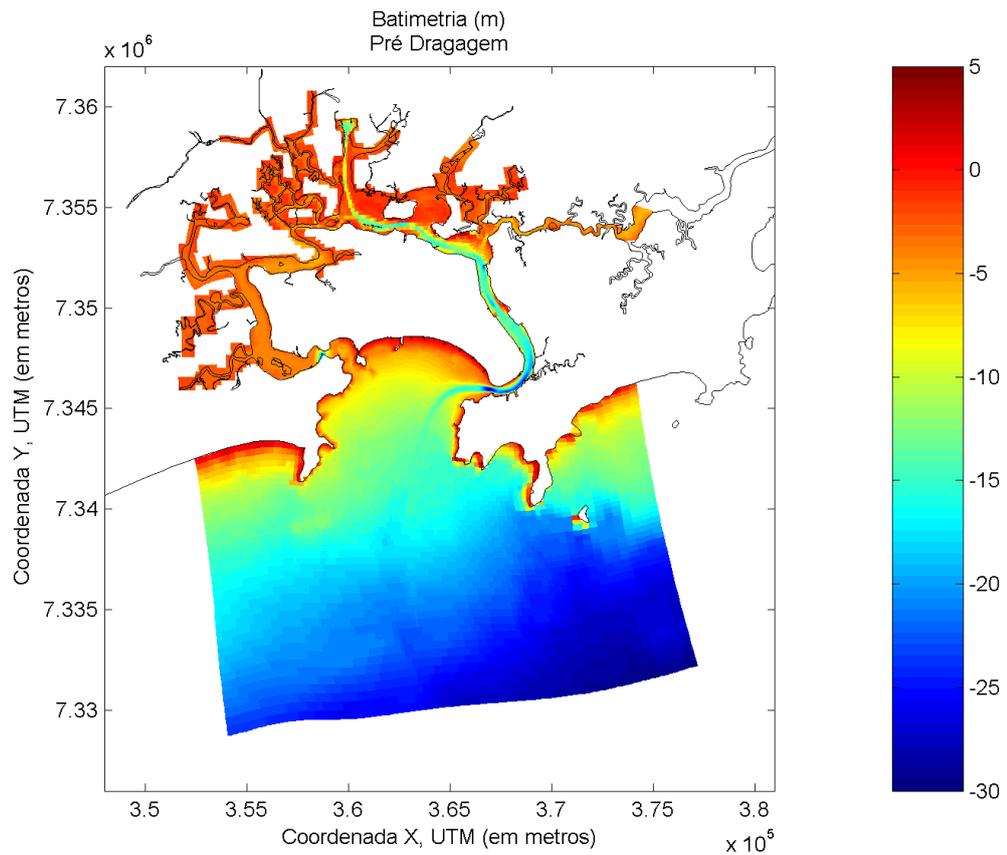
Figura 3.6.2-6 - Batimetria da região de Santos. A profundidade no canal neste caso é a anterior ao início da dragagem de aprofundamento do Canal.

Os dados de profundidade utilizados na modelagem são provenientes das cartas náuticas da DHN (Diretoria de Hidrografia e Navegação da Marinha) números 1.701 e 1.711, dados batimétricos fornecidos pela CODESP e dados de batimetria coletados com DGPS acoplado a um *jet ski* na zona de surfe e com DGPS na porção emersa da Ponta da Praia e da Praia do Góes, além de dados de batimetria coletados com ecobatímetro na região da Ponta da Praia, canal do Porto e Praia do Góes. Os resultados da interpolação realizada no modelo Delft3D para realização de levantamentos batimétricos pré e pós-dragagem (com DGPS – *jet ski* e na porção emersa das praias, com ecobatímetro e fornecidos pela CODESP) podem ser observados nas Figuras 3.6.2-6 e 3.6.2-7.

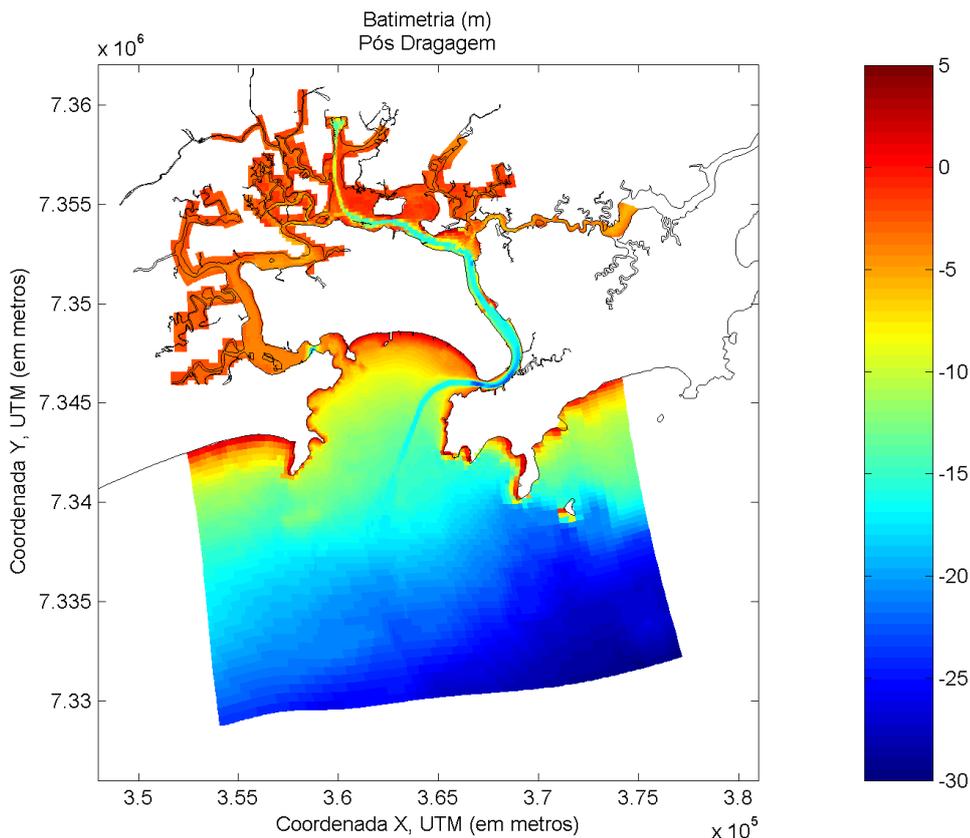
Figura 3.6.2-7 - Batimetria da região de Santos. A profundidade no canal neste caso é a batimetria que será atingida após a dragagem de aprofundamento do canal.
