# **Programa de Gestão Ambiental e Controle da Dragagem**

RELATÓRIO SEMESTRAL CONSOLIDADO DE ATIVIDADES

(Julho/2014 – Dezembro/2014)

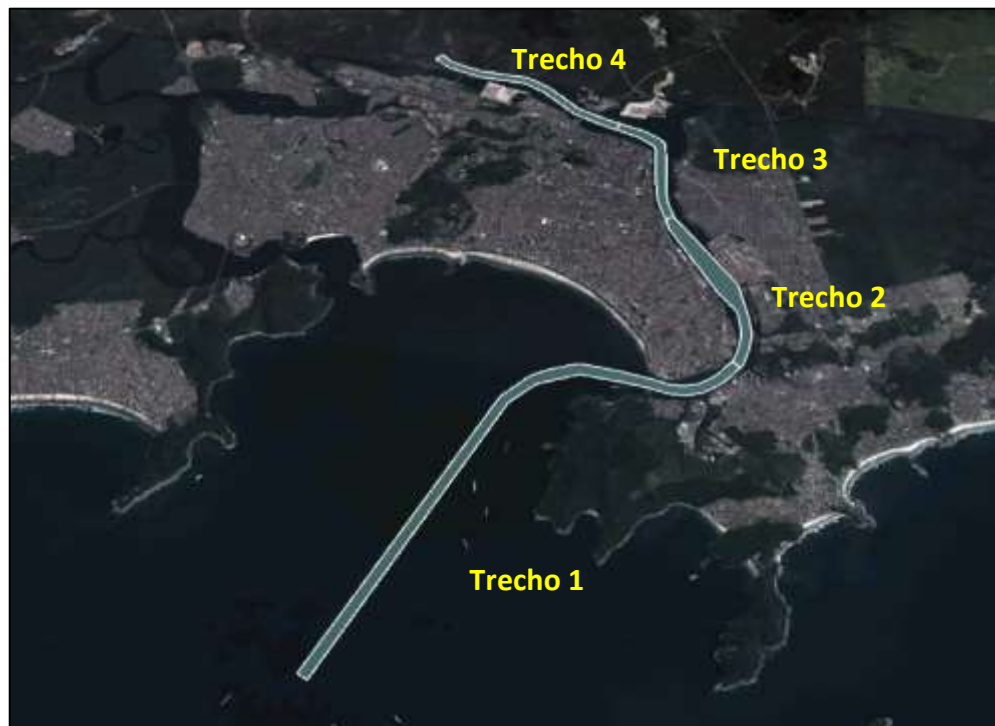
Para fins operacionais, o Canal de Navegação foi dividido em 04 (quatro) trechos de dragagem (Figura 2.1-1), a saber: Trecho 1, compreendido entre a Barra e o Entreposto de Pesca; Trecho 2, compreendido entre o Entreposto de Pesca e o Concais; Trecho 3, compreendido entre o Concais e o Armazém 05; e Trecho 4, compreendido entre o Armazém 05 e a Alemoa.

Figura 2.1-1. Trechos do canal de navegação do Porto Organizado de Santos.

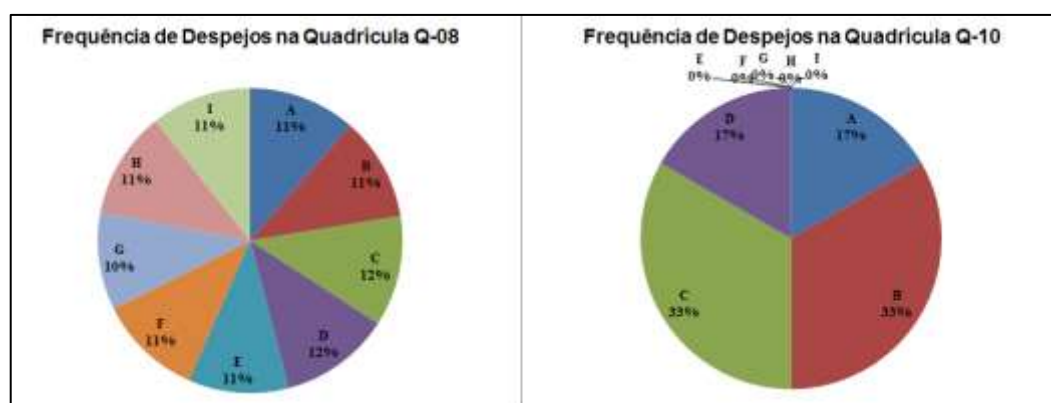
A Figura 2.1-2 demonstra a frequência de utilização dos quadrantes das quadrículas Q-08 e Q-10, sendo que na primeira, a nova configuração de rodízio foi satisfatoriamente atendida. Já em Q-10, os 06 descartes registrados atenderam parcialmente o rodízio.

Figura 2.1-2- Frequência de utilização dos quadrantes das quadrículas Q-08 e Q-10 para o descarte de sedimentos dragados no âmbito da obra de dragagem de manutenção do Canal de Navegação e dos acessos aos berços.

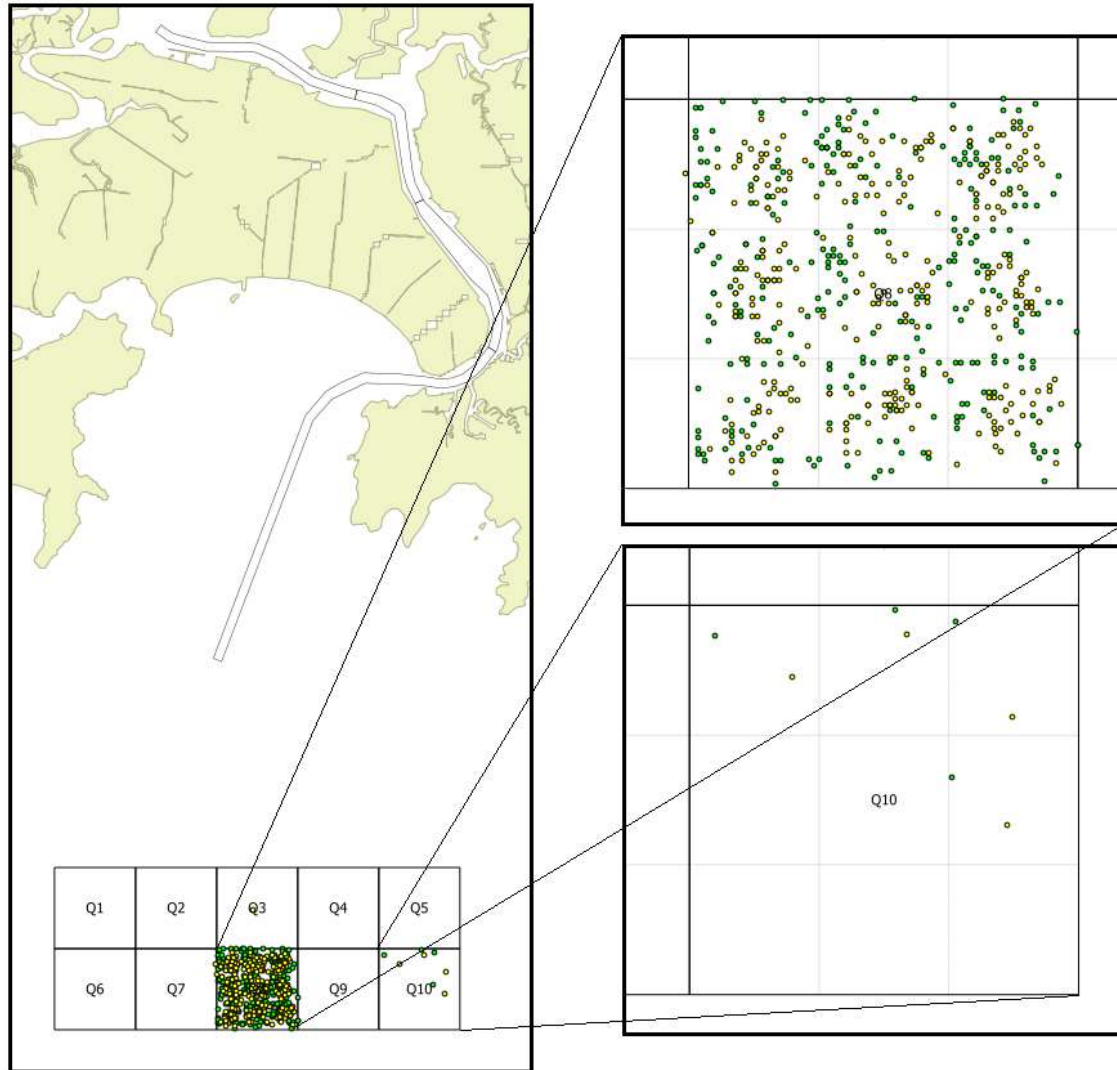
O mapa apresentado na Figura 2.1-3 demonstra as posições de todos os eventos de abertura e fechamento de cisterna registrados pelo sistema de rastreamento da draga *Lelystad* e dos batelões GL-61 e GL-62.

Figura 2.1-3 - Distribuição espacial dos eventos de abertura e fechamento das cisternas da draga *Lelystad* e dos batelões GL-61 e GL-62 (Eventos de abertura representados em verde e de fechamento em amarelo).

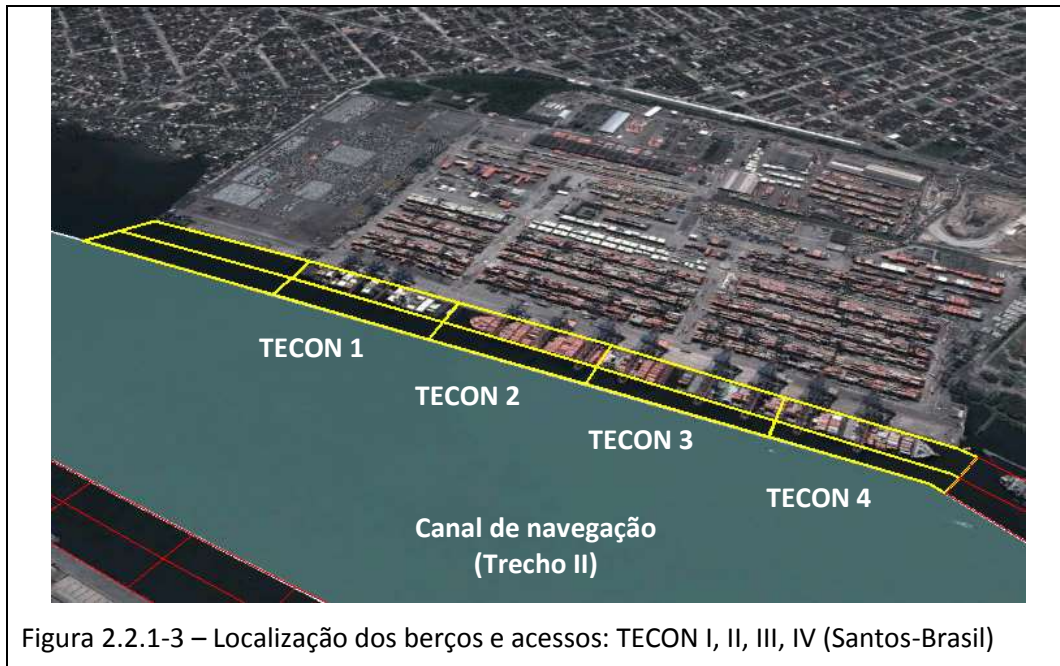
A dragagem de manutenção dos berços e acessos da Santos Brasil (Figura 2.2.1-3), conduzida pela arrendatária a partir de outubro de 2013, foi retomada pela CODESP no primeiro semestre de 2014, sendo que no segundo semestre de 2014 foram realizados mais três ciclos sob responsabilidade do terminal.

Figura 2.2.1-3 – Localização dos berços e acessos: TECON I, II, III, IV (Santos-Brasil)

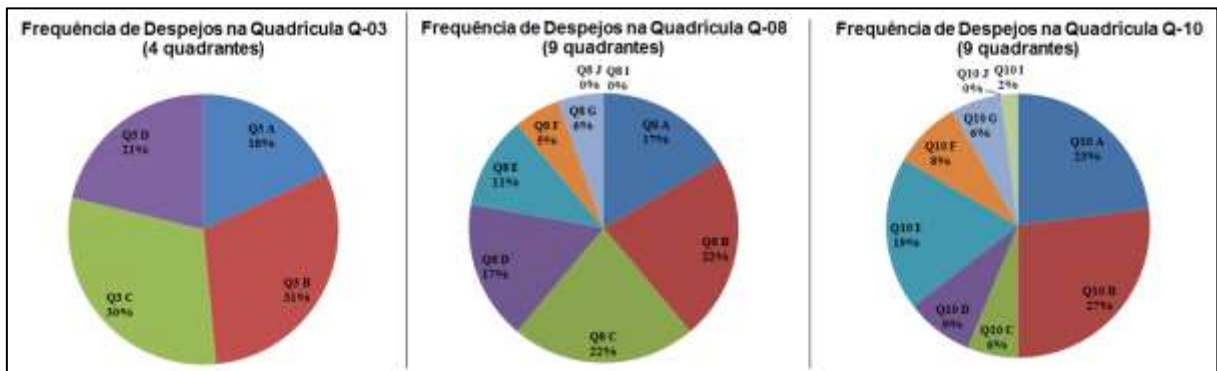
Considerando os descartes do final do semestre, e adotando-se a configuração de 09 quadrantes por quadrícula, foram registrados 18 descartes em Q-08 e 35 descartes em Q-10. Apesar da melhora considerável na distribuição dos descartes, proporcionada pela configuração de quadrantes adotada, o rodízio foi atendido parcialmente, com um maior número de descartes registrado em Q-08A, Q-08B e Q-08C, e em Q-10A e Q-10B.

Figura 2.2.2-1 - Frequência de utilização dos quadrantes das quadriculas Q-03, Q-08 e Q-10 para o descarte de sedimentos dragados no âmbito da dragagem de manutenção dos berços de atracação.

Após esta constatação, a CODESP solicitou que a contratada procedesse com os descartes de forma a balancear o rodízio, sendo que a previsão desta dragagem era continuar no primeiro semestre de 2015.

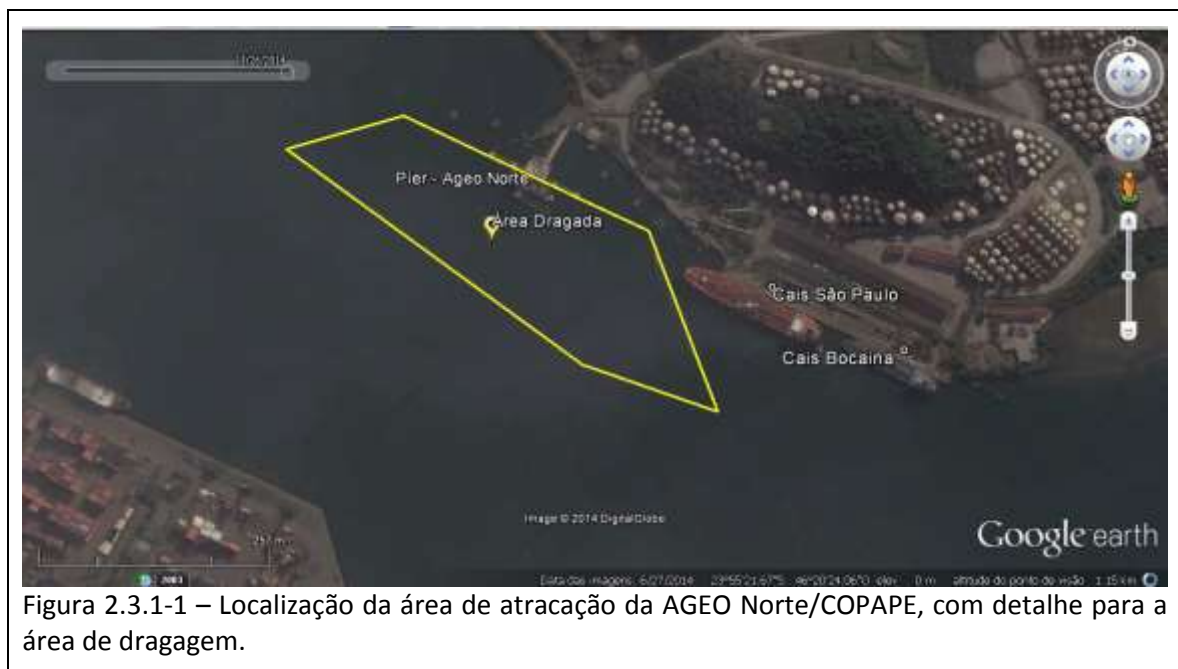
As atividades de dragagem de implantação da área de atracação do Pier da AGEO Norte/COPAPE (Figura 2.3.1-1) por conta do próprio terminal foram retomadas em 02 de julho de 2014, tendo seu último ciclo registrado em 13 de outubro de 2014.

Figura 2.3.1-1 – Localização da área de atracação da AGEO Norte/COPAPE, com detalhe para a área de dragagem.

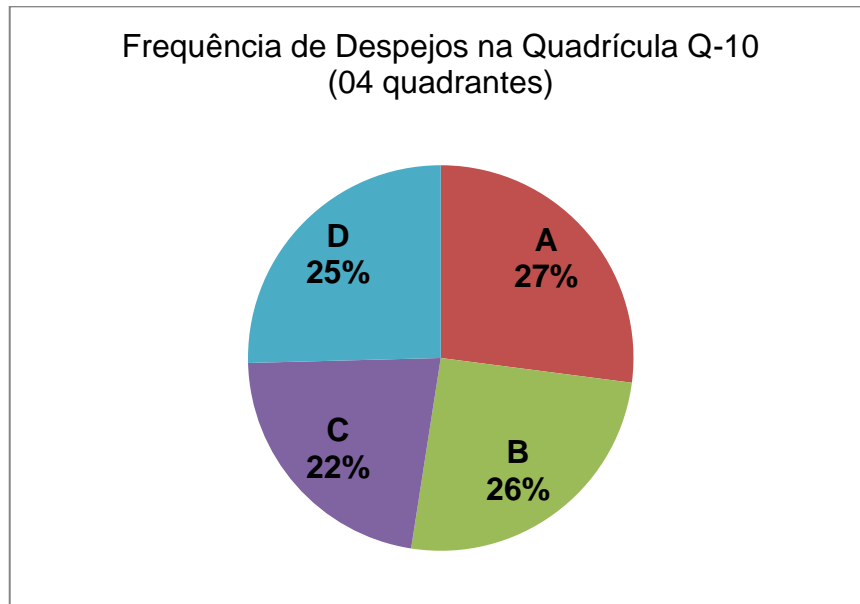
Quanto à realização do rodízio entre os quadrantes no momento do descarte, é importante informar que, de acordo com os dados extraídos do sistema de rastreamento satelital da embarcação utilizada na obra, a Ageo Norte/COPAPE, entre 02 de julho e 13 de outubro de 2014, realizou 33 descartes no quadrante Q-10A, 31 descartes no quadrante Q-10B, 27 descartes no quadrante Q-10C e 31 descartes no quadrante Q-10D (Figura 2.3.1-2), o que mostra que a empreendedora

atendeu de forma satisfatória ao cumprimento do rodízio entre quadrantes durante a obra.

Figura 2.3.1-2 - Frequência de utilização dos quadrantes da quadrícula Q-10 para o descarte de sedimentos dragados no âmbito da dragagem de manutenção dos berços de atracação.
