Programa de Gestão Ambiental e Controle da Dragagem

**RELATÓRIO ANUAL CONSOLIDADO DE ATIVIDADES
(Janeiro/2016 – Dezembro/2016)**

Santos
2017

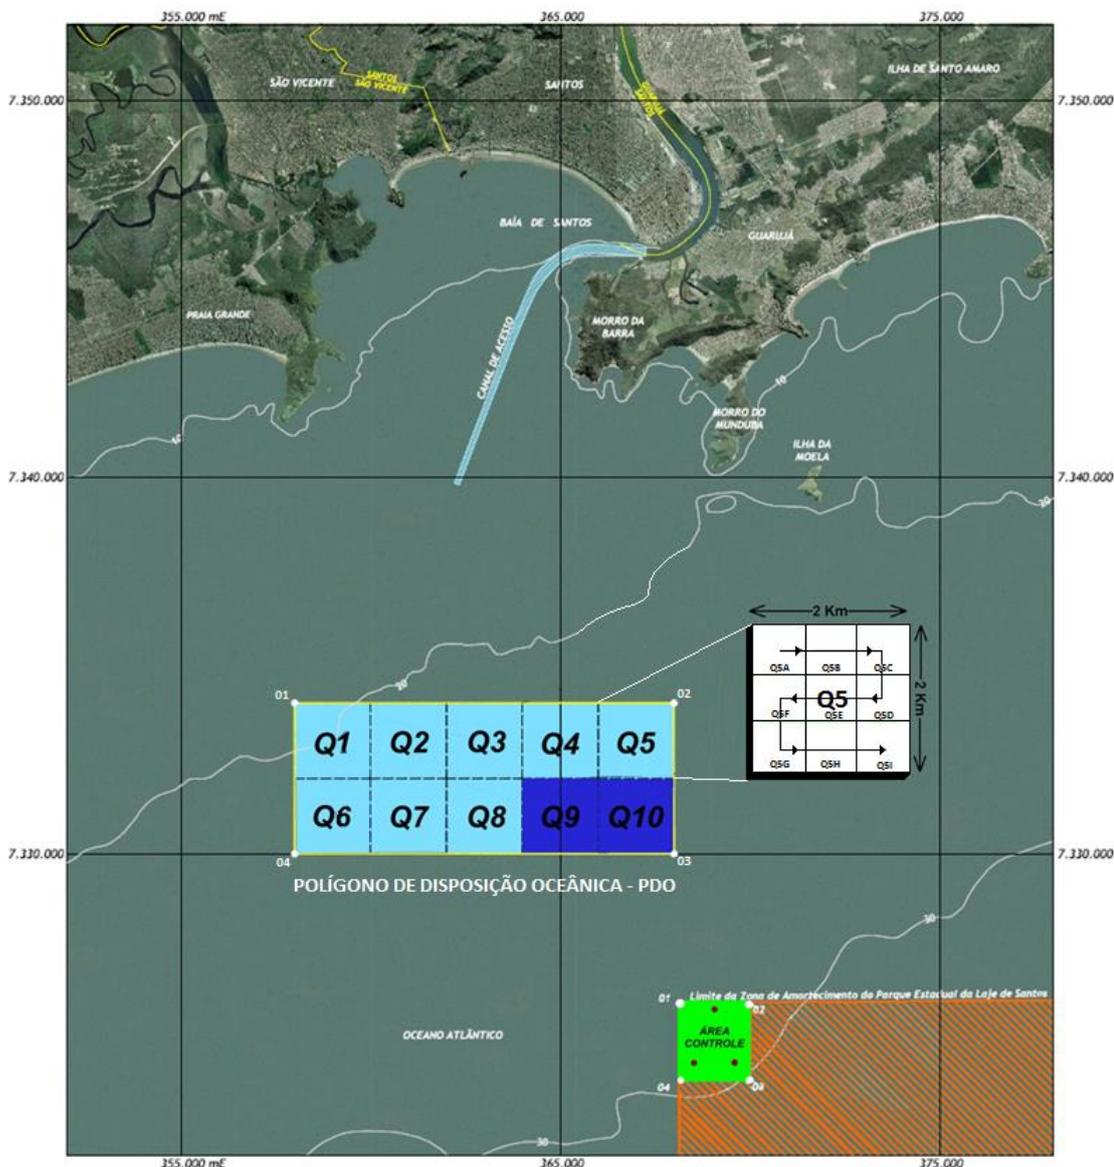
O Polígono de Disposição Oceânica (PDO) (Figura 1.1-1) é uma área de formato retangular, com 4 km por 10 km de extensão, delimitado pelas coordenadas descritas na Tabela 1.1-1, e que totaliza 40 km² (cerca de 20 milhas quadradas). Compõe-se de 10 (dez) quadrículas de 2,0 km de lado, destinadas à disposição de materiais dragados na região do Porto de Santos, em regime de rodízio quando verificado o não atendimento às diretrizes e critérios estabelecidos neste programa.

Figura 1.1-1. Polígono de Disposição Oceânica (PDO).

O PDO foi dividido em dois setores de acordo com sua capacidade de transporte de sedimentos:

- Setor de Uso Controlado (SUC): constituído por oito quadrículas de disposição (Q-01 a Q-08) com potencial equivalente de transporte dos sedimentos lançados, sendo destinado a materiais de dragagem de melhor qualidade.
- Setor de Uso Restrito (SUR): constituído por duas quadrículas de disposição (Q-09 e Q-10) situadas em local onde as características oceanográficas são mais favoráveis à menor exposição da biota aquática aos sedimentos lançados na coluna d'água, ou seja, em setores onde a modelagem

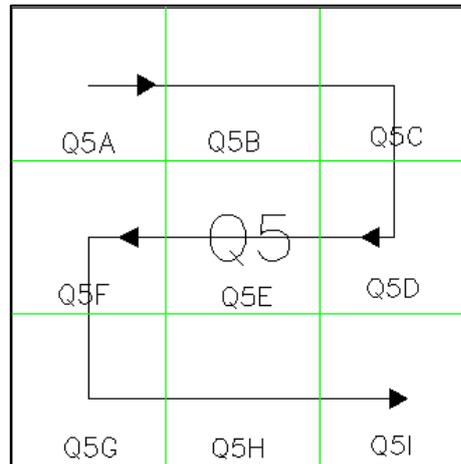
Cada quadrícula encontra-se subdividida em nove quadrantes internos, cada um deles com cerca de 670 m de lado, sendo que os descartes devem obedecer à

seguinte sequência: Q-A, Q-B, Q-C, Q-D, Q-E, Q-F, Q-G, Q-H e Q-I, conforme ilustrado na Figura 1.1.2-1.

Figura 1.1.2-1. Exemplo de disposição no PDO de material dragado dentro de uma quadrícula em uso, com alternância de quadrantes a cada viagem da draga.

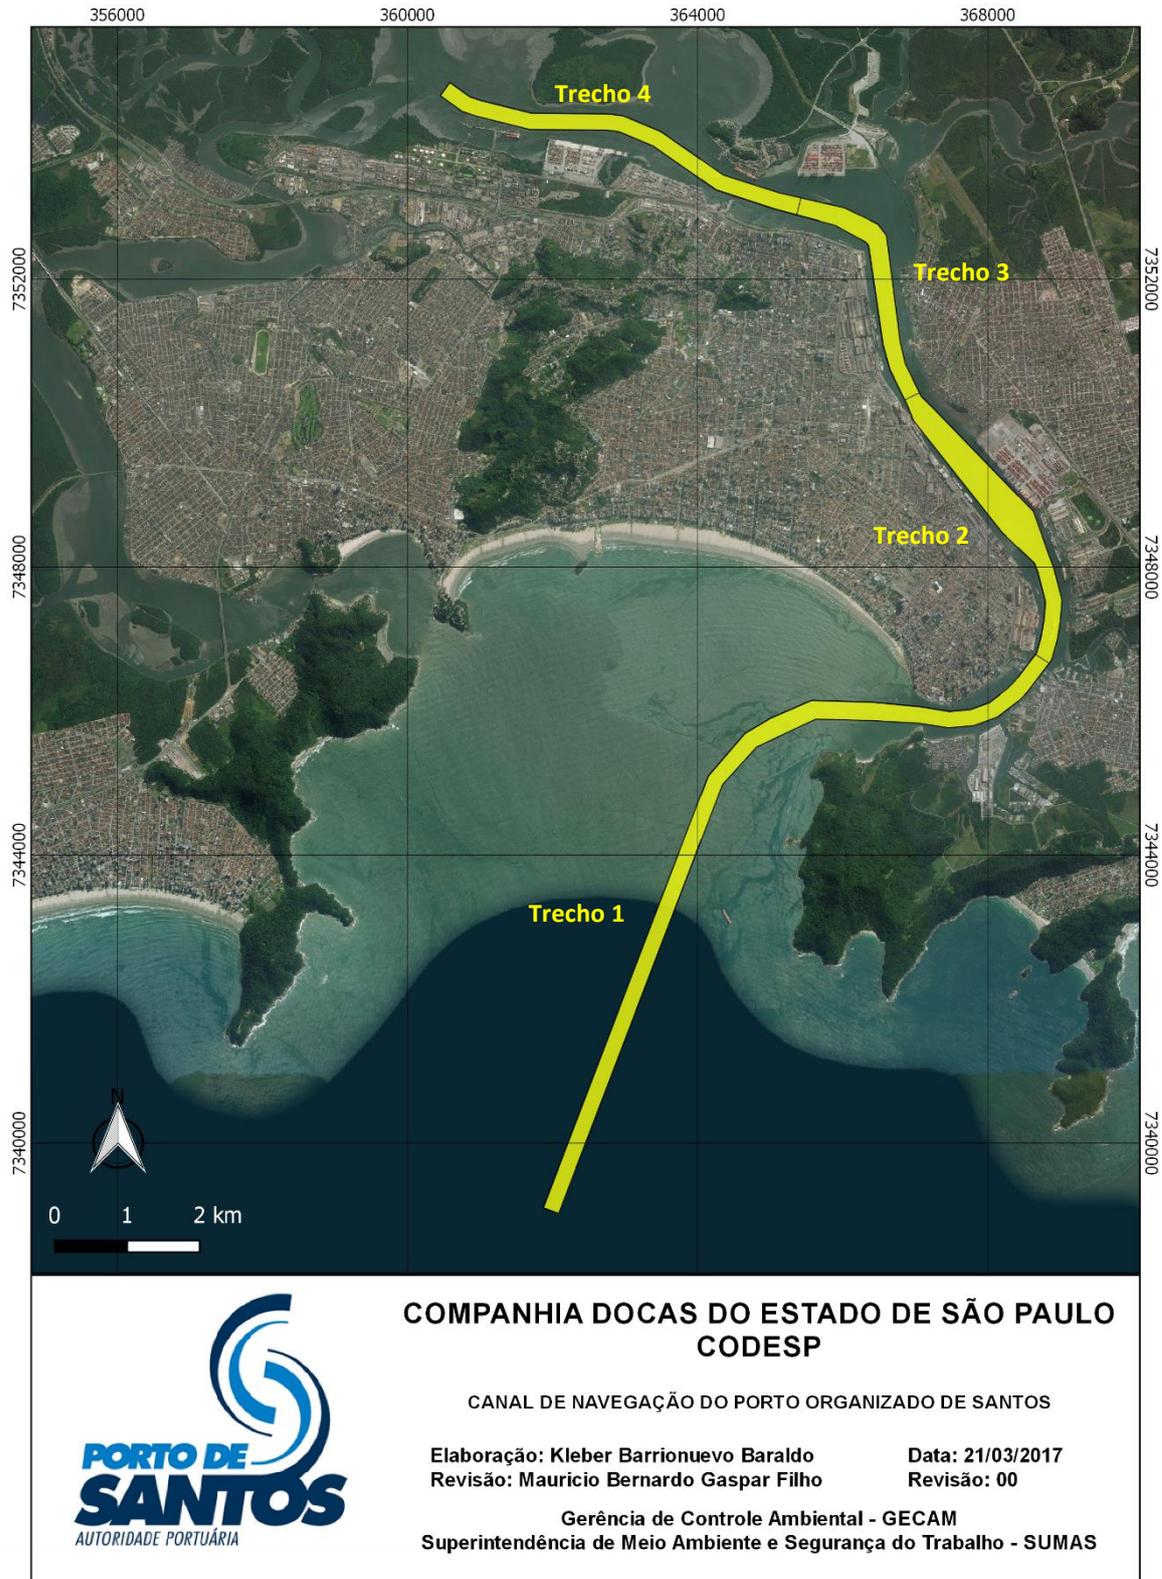
Para fins operacionais, o Canal de Navegação foi dividido em 04 (quatro) trechos de dragagem (Figura 3.1-1), a saber: Trecho 1, compreendido entre a Barra e o Entreposto de Pesca; Trecho 2, compreendido entre o Entreposto de Pesca e o Concais; Trecho 3, compreendido entre o Concais e o Armazém 05; e Trecho 4, compreendido entre o Armazém 05 e a Alemoa.

Figura 3.1-1. Trechos do canal de navegação do Porto Organizado de Santos.

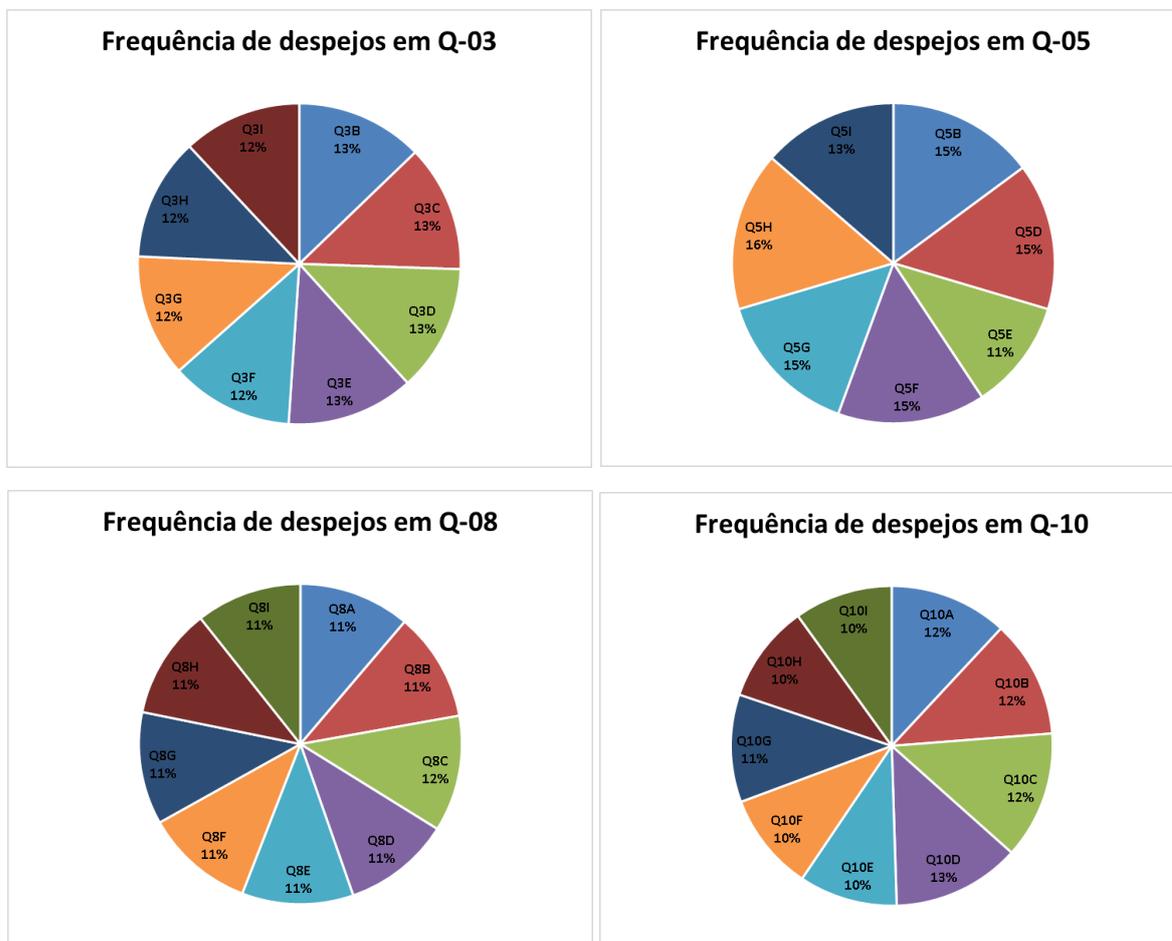
A Figura 3.1-2 demonstra a frequência de utilização dos quadrantes das quadrículas utilizadas em 2016, verificando-se em todas elas o atendimento notável e satisfatório ao rodízio.

Figura 3.1-2- Frequência de utilização dos quadrantes das quadrículas Q-3, Q-05, Q-08 e Q-10 para o descarte de sedimentos dragados no âmbito da obra de dragagem de manutenção do Canal de Navegação e dos acessos aos berços.

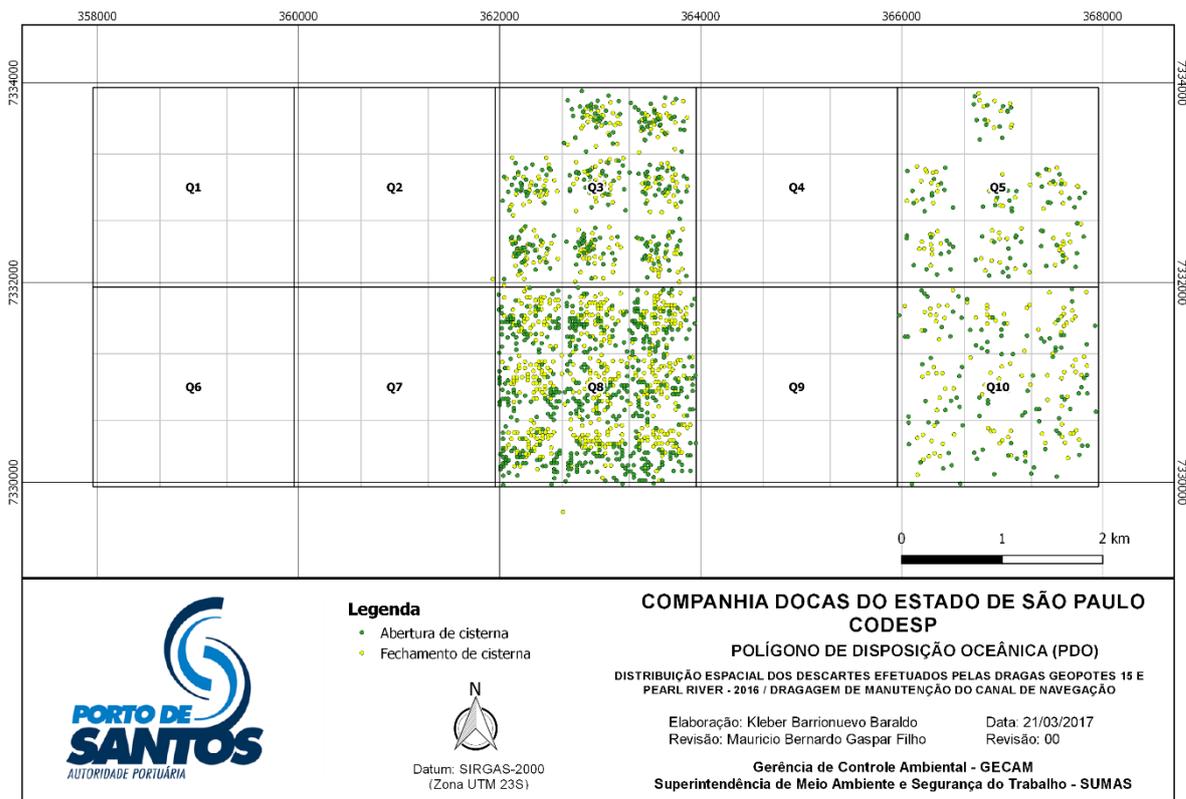
O mapa apresentado na Figura 3.1-3 demonstra as posições de todos os eventos de abertura e fechamento de cisterna registrados pelo sistema de rastreamento das dragas *Geopotes 15* e *Pearl River*. De forma geral, pode ser observada uma boa distribuição dos descartes ao longo das quadrículas utilizadas, fato este que demonstra a efetividade das ações de fiscalização e conscientização da CODESP junto às empresas de dragagem, bem como as vantagens da subdivisão das quadrículas em nove quadrantes.

Figura 3.1-3 - Distribuição espacial dos eventos de abertura e fechamento das cisternas das dragas *Geopotes 15* e *Pearl River* no PDO (Eventos de abertura representados em verde e de fechamento em amarelo).

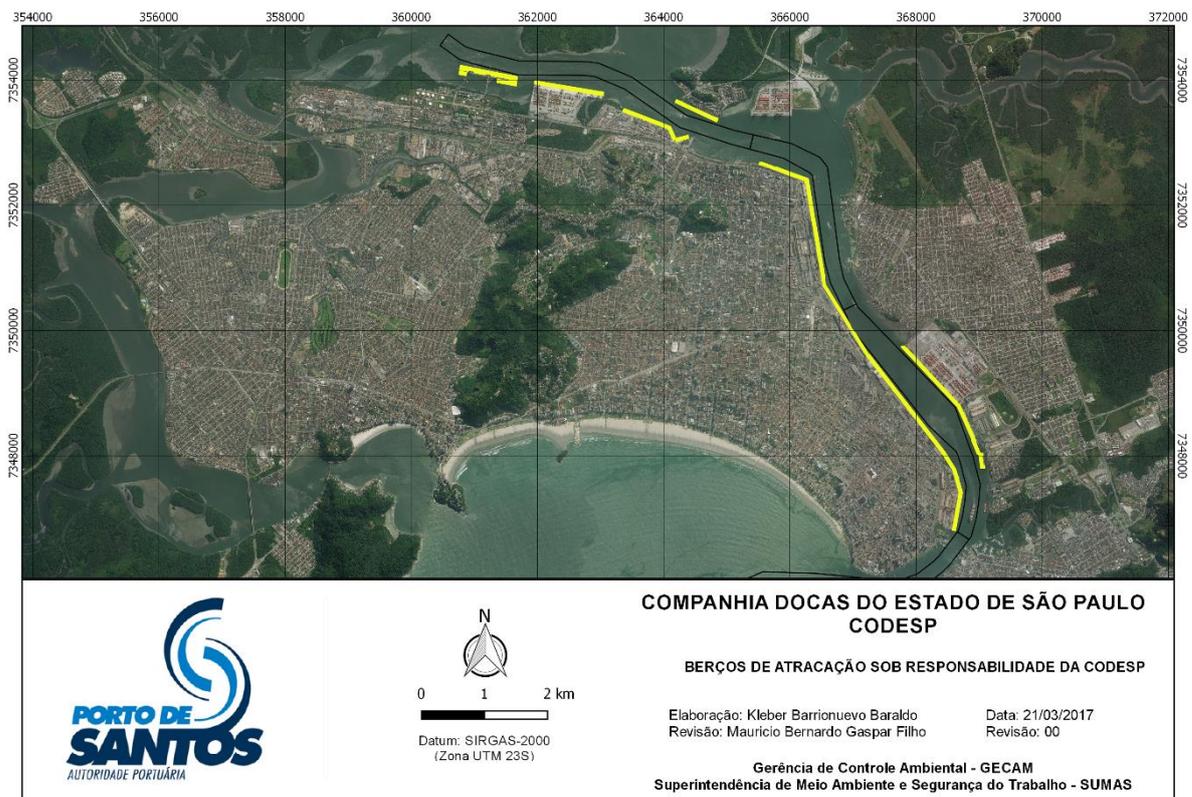
Figura 3.2.1-1 – Localização dos berços de atracação sob responsabilidade da CODESP (destaque em amarelo).

As operações de dragagem de manutenção nos berços de atracação do Porto Organizado de Santos que encontram-se sob responsabilidade da CODESP (Figura 3.2.1-1), ocorreram entre os meses de abril e dezembro de 2016. Para tanto, foram utilizados os batelões *Dratec XXI* e *Dratec XXII*, perfazendo-se um volume total dragado de 336.759,49 m³.

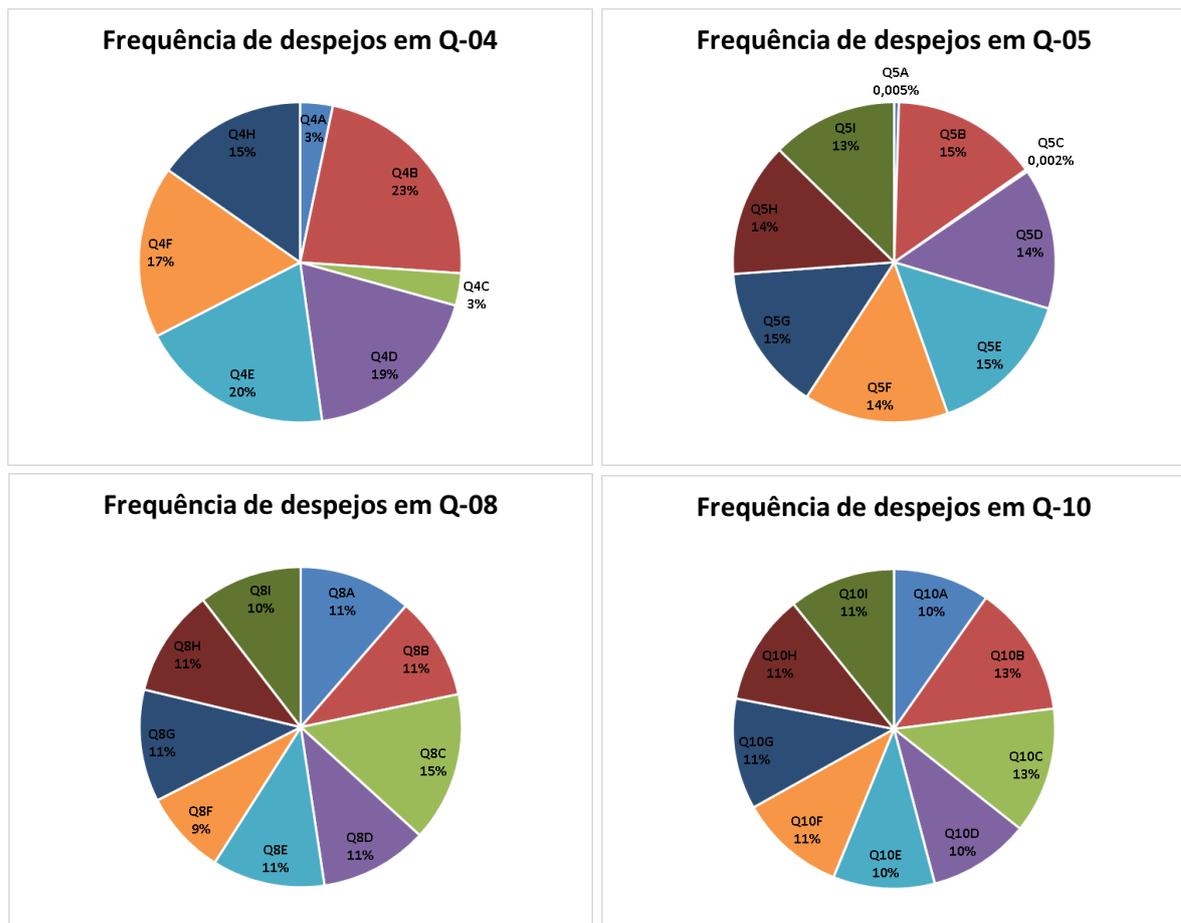
A Figura 3.2.1-2 demonstra a frequência de utilização das quadrículas Q-04, Q-05, Q-08 e Q-10. Particularmente, os quadrantes Q-04A, Q-04-C, Q-04G, Q-04I, Q-05A e Q-05C não foram utilizados devido ao potencial para a formação de elevações. Observa-se que, apesar dos poucos descartes errôneos realizados nestes quadrantes não liberados, o rodízio foi atendido satisfatoriamente nas quadrículas utilizadas.

Figura 3.2.1-2 - Frequência de utilização dos quadrantes das quadrículas Q-04, Q-05, Q-08 e Q-10 para o descarte de sedimentos dragados no âmbito da dragagem de manutenção dos berços de atracação.

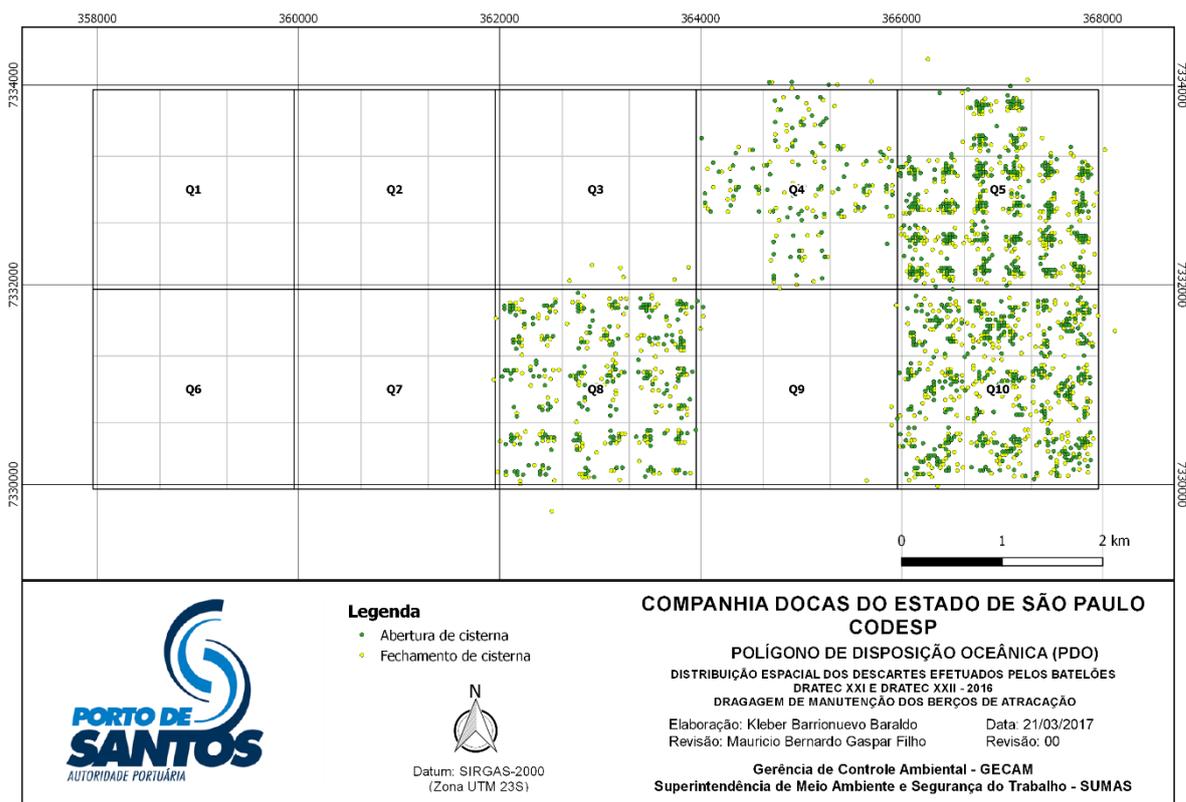
O mapa apresentado na Figura 3.2.1-3 demonstra as posições de todos os eventos de abertura e fechamento de cisterna registrados pelo sistema de rastreamento dos batelões *Dratec XXI* e *Dratec XXII*. De forma geral, pode ser observada uma boa distribuição dos descartes ao longo das quadrículas utilizadas, fato este que demonstra a efetividade das ações de fiscalização e conscientização da CODESP junto às empresas de dragagem, bem como as vantagens da subdivisão das quadrículas em nove quadrantes.

Figura 3.2.1-3 - Distribuição espacial dos eventos de abertura e fechamento da cisterna dos batelões *Dratec XXI* e *Dratec XXII* no PDO, referentes à dragagem de manutenção dos berços de atracação do Porto Organizado de Santos em 2016 (Eventos de abertura representados em verde e de fechamento em amarelo).

Ainda, há de se ressaltar que foi obtido sucesso na reativação da quadrícula Q-04, que antes estava integralmente interdita devido à constatação de pontos com perdas de profundidade. Conforme pode ser observado na figura acima, quase que a totalidade dos descartes ocorreu fora dos quadrantes Q-04A, Q-04C, Q-04G e Q-04I.

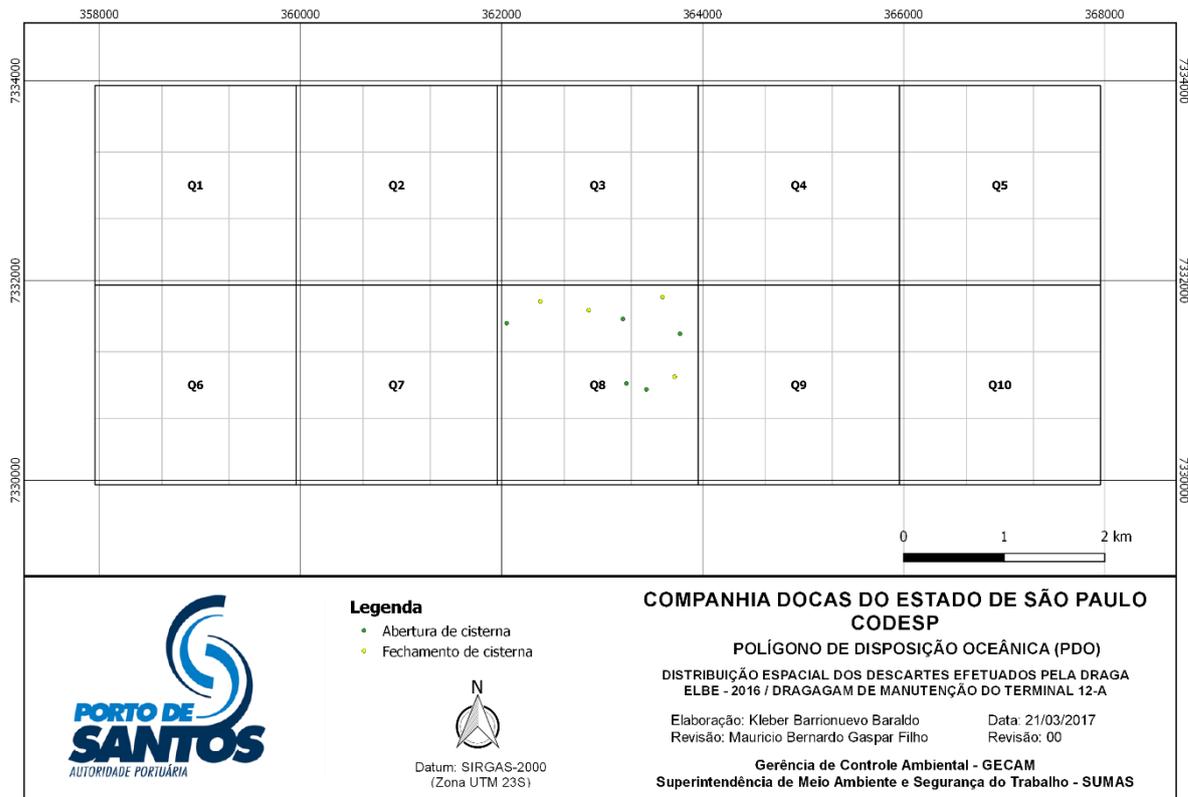
O mapa apresentado na Figura 3.2.2-2 demonstra as posições de todos os eventos de abertura e fechamento de cisterna registrados pelo sistema de rastreamento da draga Elbe.

Figura 3.2.2-2 - Distribuição espacial dos eventos de abertura e fechamento das cisternas da draga *Elbe* no PDO (Eventos de abertura representados em verde e de fechamento em amarelo).

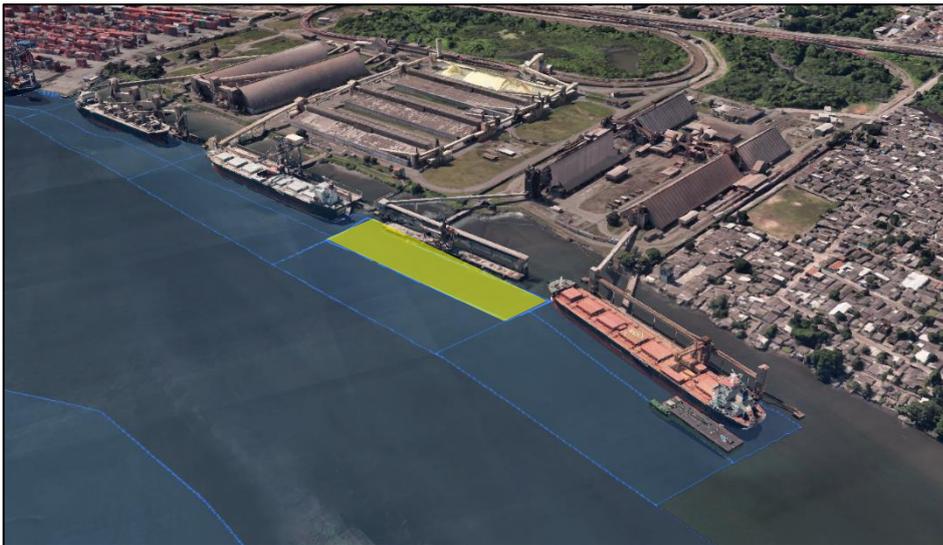
Figura 3.2.2-3 – Localização do berço de atracação do TEAG (destaque em amarelo).

A dragagem de manutenção do berço do TEAG (Figura 3.2.2-3) ocorreu nos dias 06 e 07 de fevereiro de 2016. As operações foram realizadas pela draga Elbe, perfazendo um total de 02 (dois) ciclos, tendo sido dragados e dispostos 3.500 m³ de sedimentos na quadrícula Q-08 do PDO.

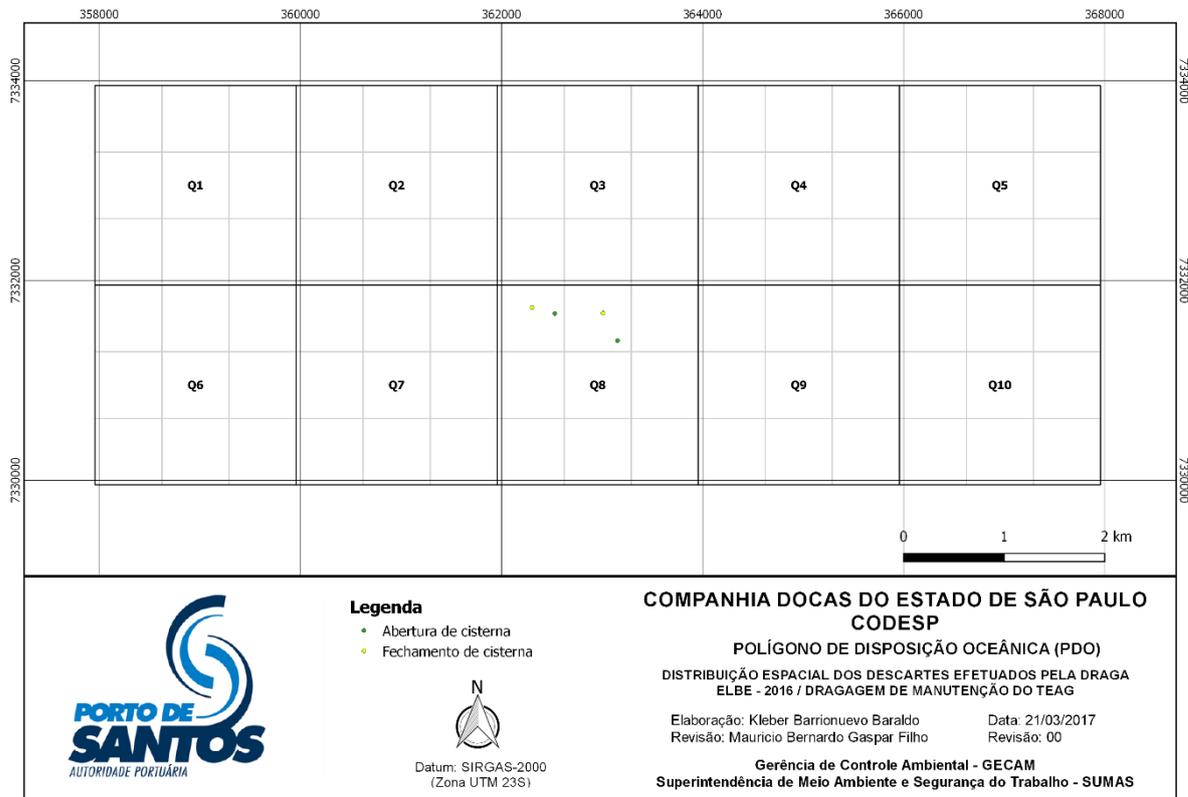
O mapa apresentado na Figura 3.2.2-4 demonstra as posições de todos os eventos de abertura e fechamento de cisterna registrados pelo sistema de rastreamento da draga Elbe.

Figura 3.2.2-4 - Distribuição espacial dos eventos de abertura e fechamento da cisterna da draga *Elbe* no PDO, referentes à dragagem de manutenção do berço do TEAG em 2016 (Eventos de abertura representados em verde e de fechamento em amarelo).

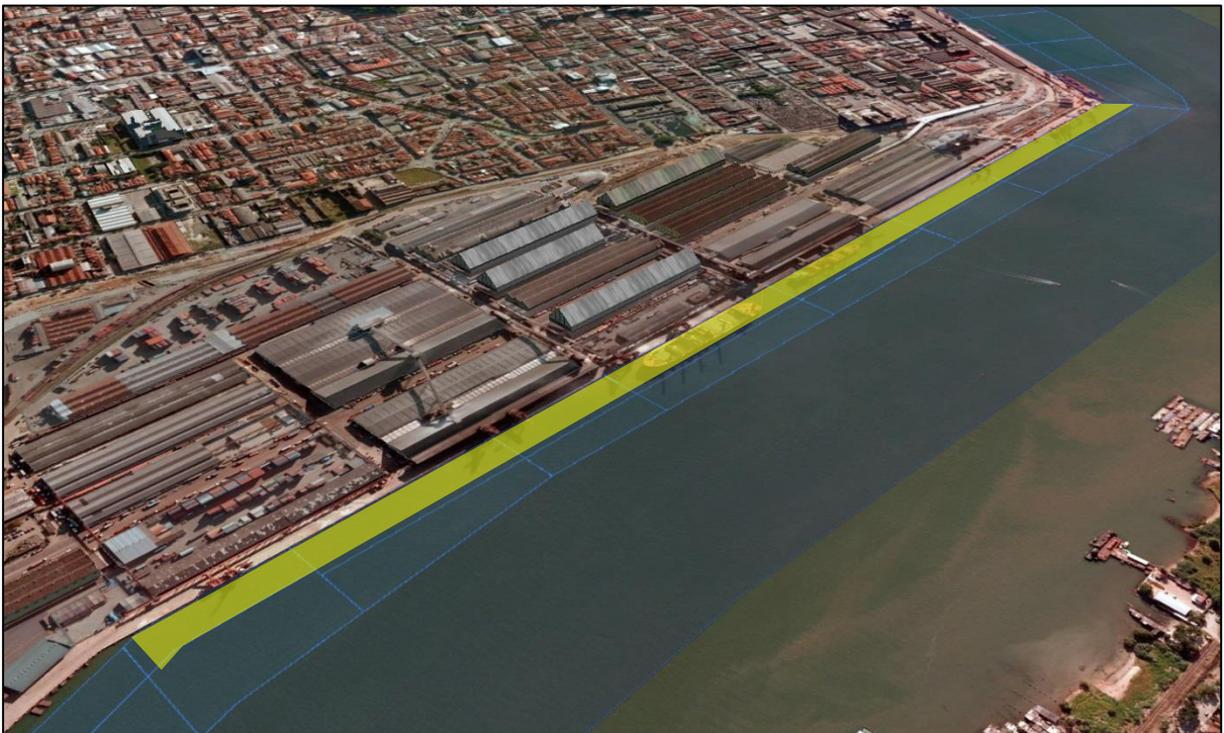
Figura 3.2.2-5 – Localização dos berços de atracação localizados entre os Armazéns 12A ao 23 (destaque em amarelo).

Uma vez que a responsabilidade pelo assoreamento foi atribuída ao Consórcio Andrade Gutierrez/OAS/Brasfond/Novatecna, responsável pela realização da obra, a CODESP exigiu que o mesmo arcasse com as despesas de dragagem destes locais até o atingimento das cotas originais, observadas anteriormente ao início da obra. Desta forma, o Consórcio solicitou formalmente autorização para descartar os sedimentos dragados na faixa de berços dos Armazéns 12A ao Armazém 23 (Figura 3.2.2-5) no PDO, utilizando a LI Nº 961/13.

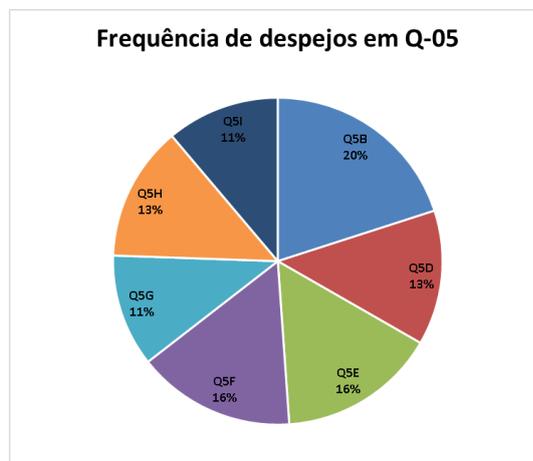
A Figura 3.2.2-6 demonstra a frequência de utilização dos quadrantes da quadrícula Q-05, onde se nota o atendimento satisfatório ao rodízio. Deve-se ressaltar que os quadrantes Q-05A e Q-05C não foram utilizados devido ao potencial para a formação de elevações.

Figura 3.2.2-6 - Frequência de utilização dos quadrantes da quadrícula Q-05 para o descarte de sedimentos dragados no âmbito da obra de dragagem de manutenção dos berços dos Armazéns 12A ao 23, em 2016, sob responsabilidade do Consórcio Andrade Gutierrez/OAS/Brasfond/Novatecna.

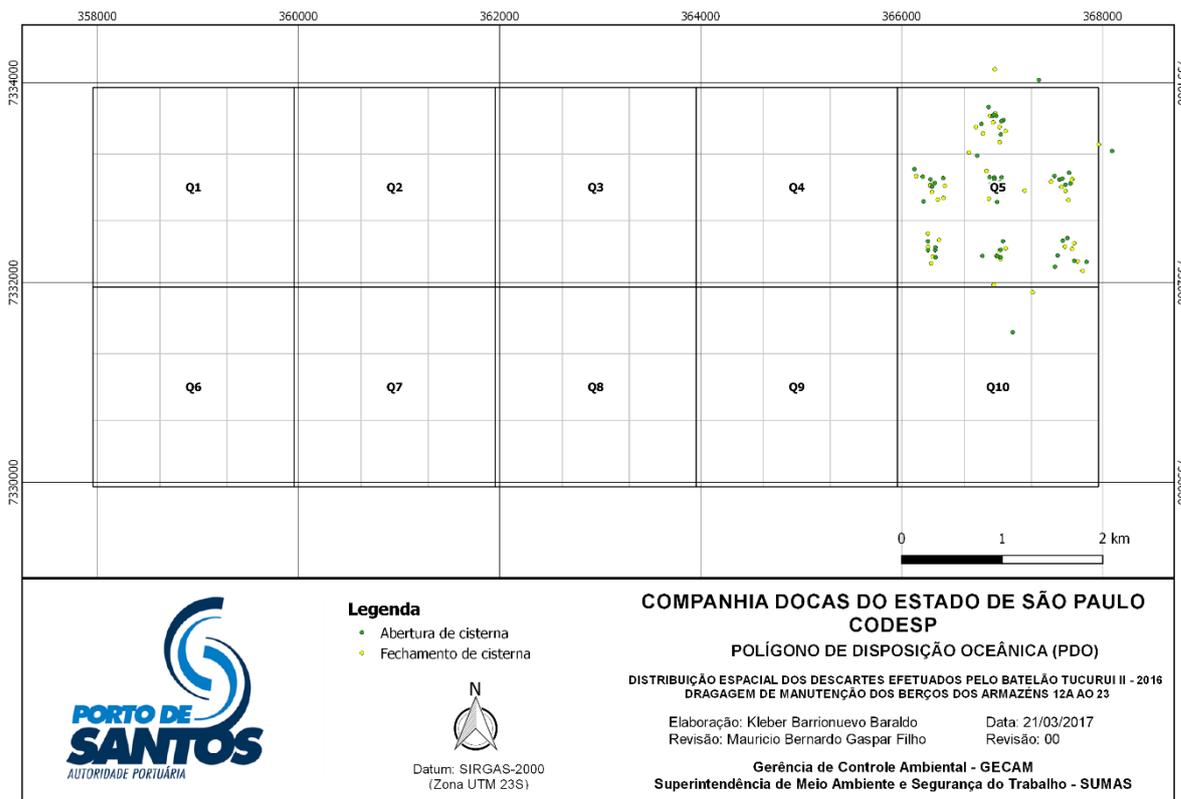
O mapa apresentado na Figura 3.2.2-7 demonstra as posições dos eventos de abertura e fechamento de cisterna registrados pelo sistema de rastreamento do batelão *Tucurui II*.

Figura 3.2.2-7 - Distribuição espacial dos eventos de abertura e fechamento da cisterna do batelão *Tucurui II* no PDO, referentes à dragagem de manutenção dos berços dos Amrazéns 12A ao 23 em 2016 (Eventos de abertura representados em verde e de fechamento em amarelo).

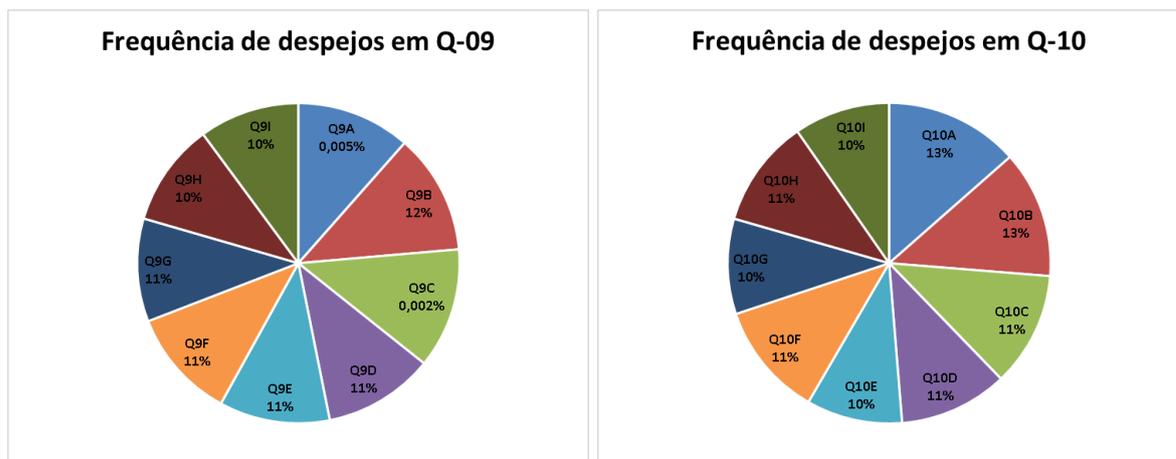
Quanto à realização do rodízio entre os quadrantes no momento do descarte, de acordo com os dados dos sistemas de rastreamento das embarcações, foram realizados 444 descartes, sendo 288 em Q-09 e 156 em Q-10, observando-se nos dois casos o atendimento satisfatório ao rodízio entre quadrantes (Figura 3.3.1-3).

Figura 3.3.1-3 - Frequência de utilização dos quadrantes das quadrículas Q-09 e Q-10 para o descarte de sedimentos dragados no âmbito da dragagem de abertura da cava subaquática CAD-1.

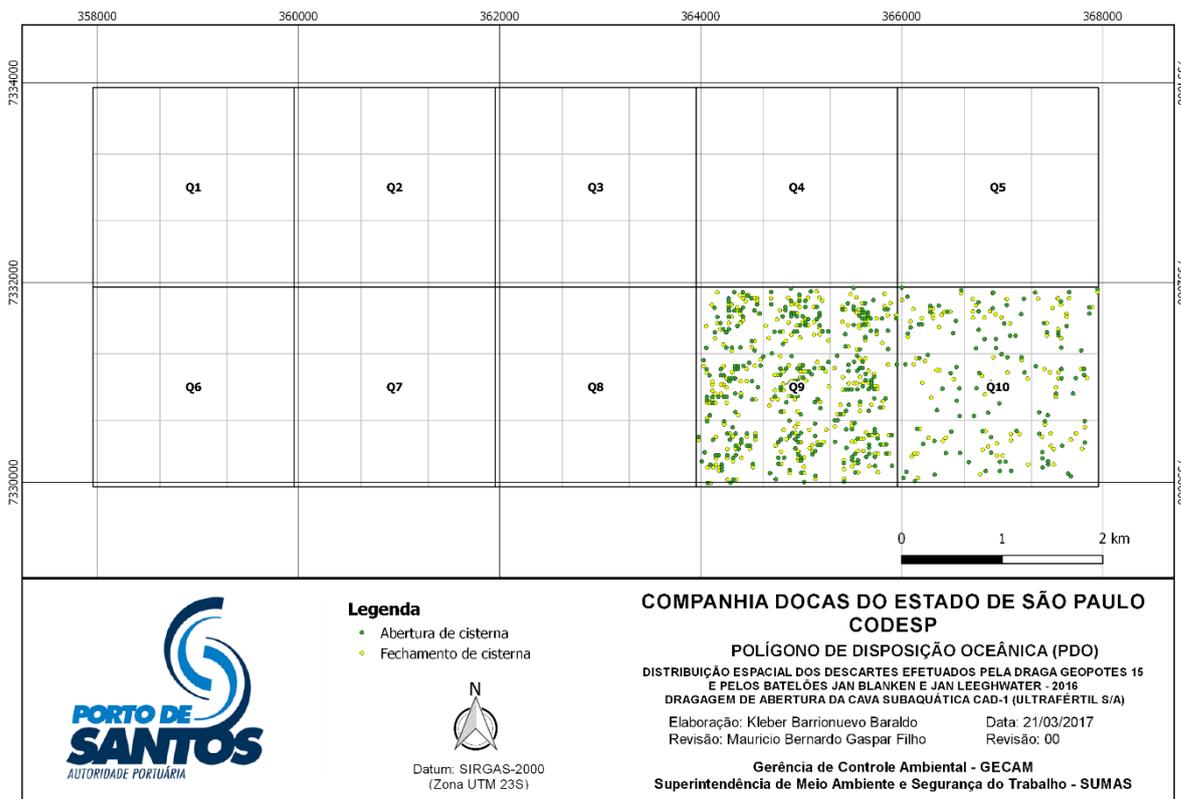
O mapa apresentado na Figura 3.3.1-4 demonstra as posições de todos os eventos de abertura e fechamento de cisterna registrados pelo sistema de rastreamento dos batelões *Jan Blanken* e *Jan Leeghwater*, e das dragas *Geopotes 15* e *Ham 316*.

Figura 3.3.1-4 - Distribuição espacial dos eventos de abertura e fechamento das cisternas das dragas *Geopotes 15* e *Ham 316*, e dos batelões *Jan Blanken* e *Jan Leeghwater* no PDO, referentes à dragagem de abertura da cava subaquática CAD-1 em 2016 (Eventos de abertura representados em verde e de fechamento em amarelo).

De acordo com o informado pela empreendedora, foi descartado um volume total de 978.665,46 m³ de sedimentos nas quadrículas Q-09 e Q-10 do PDO em 2016.

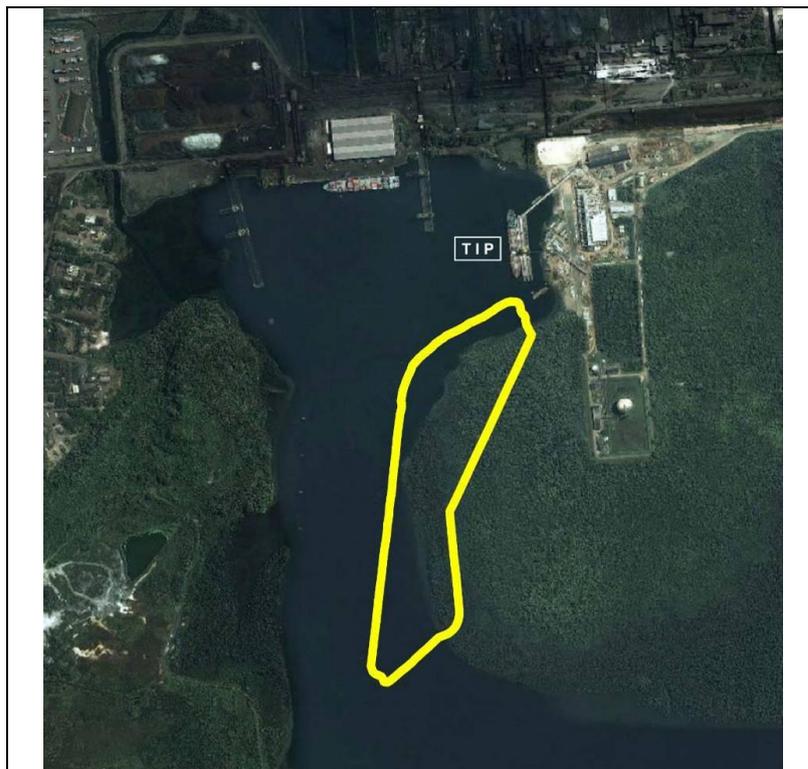
Figura 3.3.2-1 – Localização da área de implantação dos berços de atracação do TIPLAM.

As atividades de dragagem de implantação dos berços do Terminal Integrador Portuário Luiz Antonio Mesquita (TIPLAM) (Figura 3.3.2-1), executadas sob responsabilidade da empresa Ultrafertil e amparadas pela LI N° 2215/2013 (CETESB), tiveram início em 13 de junho de 2015.

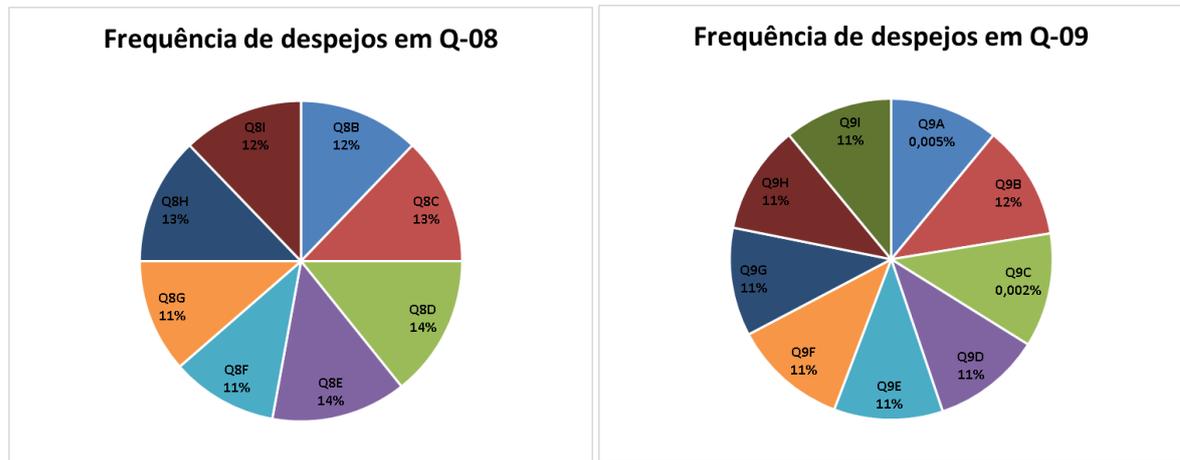
Quanto à realização do rodízio entre os quadrantes no momento do descarte, é importante informar que a empreendedora atendeu satisfatoriamente ao procedimento (Figura 3.3.2-2).

Figura 3.3.2-2 - Frequência de utilização dos quadrantes das quadriculas Q-08 e Q-09 para o descarte de sedimentos dragados no âmbito da obra de dragagem de implantação dos berços de atracação do TIPLAM.

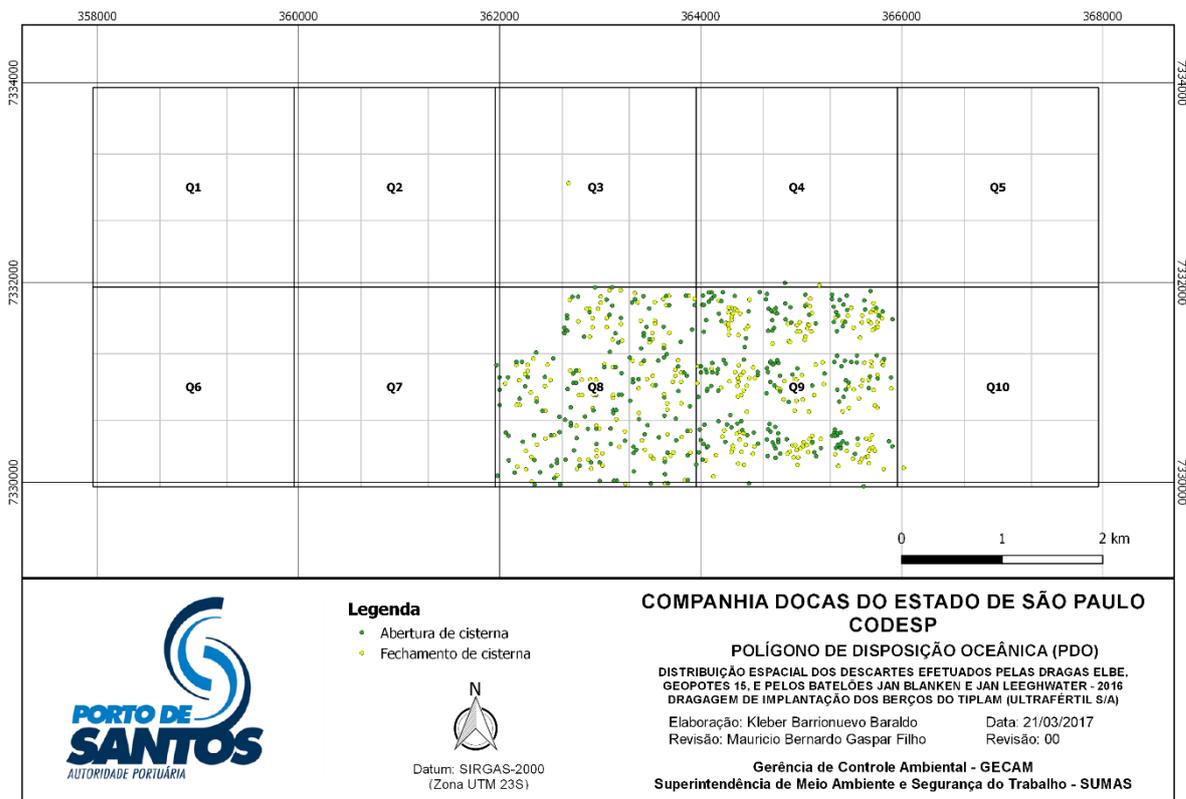
O mapa apresentado na Figura 3.3.2-3 demonstra as posições de todos os eventos de abertura e fechamento de cisterna registrados pelo sistema de rastreamento das dragas *Elbe*, *Geopotes 15*, e dos batelões *Jan Blanken* e *Jan Leeghwater* no período supracitado.

Figura 3.3.2-3 - Distribuição espacial dos eventos de abertura e fechamento das cisternas das dragas Elbe, Geopotes 15, e dos batelões Jan Blanken e Jan Leeghwater no PDO, referentes à dragagem de implantação dos berços do TIPLAM em 2016 (Eventos de abertura representados em verde e de fechamento em amarelo).

De acordo com o informado pela empreendedora, foi descartado um volume total de 607.474,56 m³ de sedimentos nas Quadrículas Q-08 e Q-09 do PDO, referente ao período analisado.

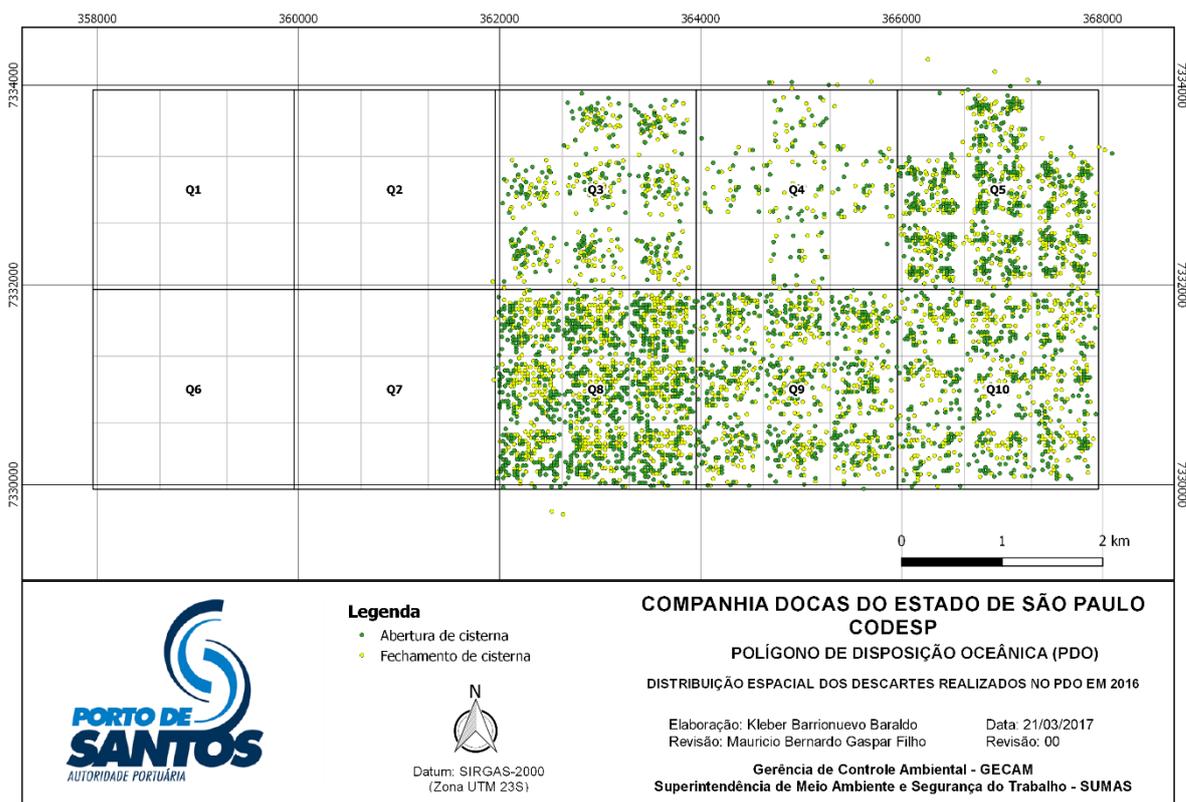
Para facilitar a visualização dos volumes dispostos ao longo do ano de 2016, e ainda com vistas às prerrogativas estipuladas pelo IBAMA no âmbito do Parecer Técnico Nº 2001.004970/2015-94 COPAH/IBAMA, apresenta-se, na sequência, a distribuição espacial de todos os descartes realizados em 2016 no PDO (Figura 4-1), as informações sobre os volumes descartados mensalmente por quadrícula (Tabela 4-1 e Figura 4-2), e os volumes dragados mensalmente local de dragagem e quadrícula utilizada (Tabela 4-2), entre janeiro e dezembro de 2016.

Figura 4.1 - Distribuição espacial todos os descartes efetuados no PDO em 2016 (Eventos de abertura representados em verde e de fechamento em amarelo).

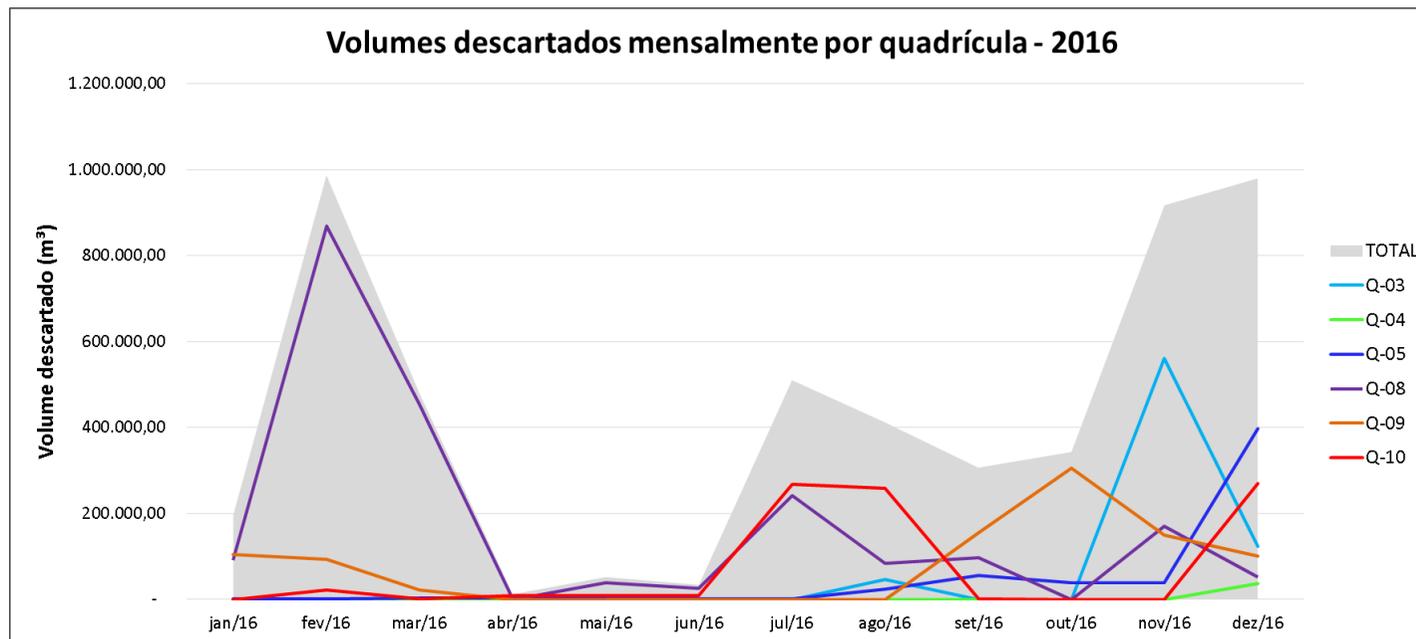
Figura 4-2 - Volumes descartados mensalmente, por quadrícula, entre janeiro e dezembro de 2016.
