ESTUDO DE IMPACTO AMBIENTAL

Obras de Dragagem e Derrocamento
da Via Navegável do Rio Tocantins

VOLUME II

- Capítulo 5.1 – Diagnóstico Ambiental do Meio Físico, onde são apresentados dos diagnósticos de clima, meteorologia, ruído, vibração, geologia, geomorfologia e recursos hídricos.

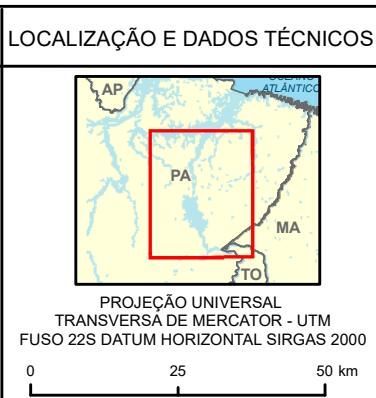
NÚMERO DO MAPA: 5.1.2-1	ESCALA/FORMATO: 1:1.285.000/A3	DATA: 18/10/2018	SOFTWARE: ArcGis 10.5
ELABORADO: Pradella, H.	VERIFICADO: A.R.F.	APROVADO: A.C.A.	REVISÃO: 00

Localização dos Pontos de Medição de Ruído e Vibração

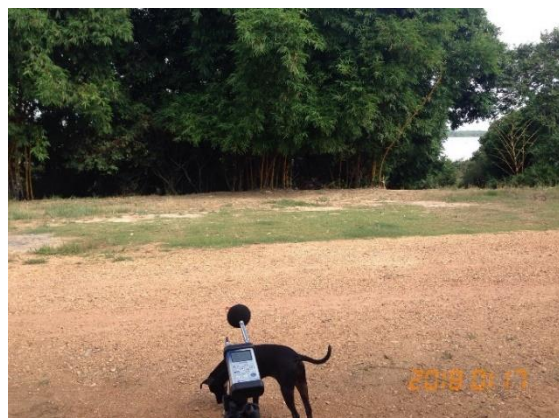
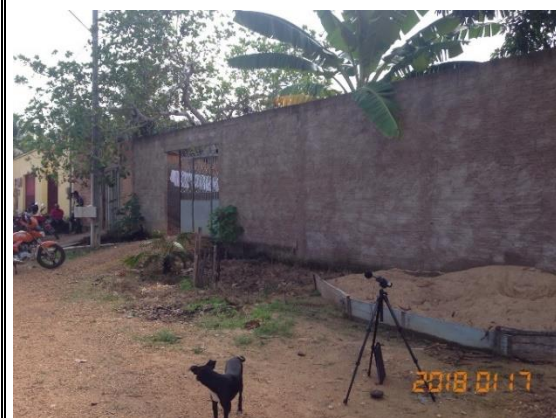
Zona	Easting	Northing
22M	709811	9411211

Campanha	Nível de Ruído (dB(A))		Velocidade Pico (mm/s)			
	Dia	Noite	Vertical		Horizontal	
			1ª máxima	2ª máxima	1ª máxima	2ª máxima
Janeiro/2018	41,1	53,3	0,861	0,164	0,235	0,101

- Área mista, predominantemente residencial: padrão de ruído diurno 55 dB(A) e noturno 50 dB(A).
- Atendimento ao padrão diurno e ultrapassagem do noturno.
- Fonte sonora predominante: fauna e vozes nos dois períodos.
- NCA * (para monitoramento): 55,0 dB(A) diurno e 53,3 dB(A) noturno.
- Picos de vibração perceptíveis, sem potencial de danos às edificações.

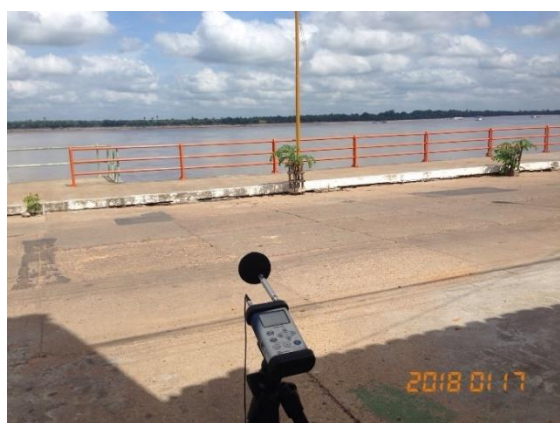
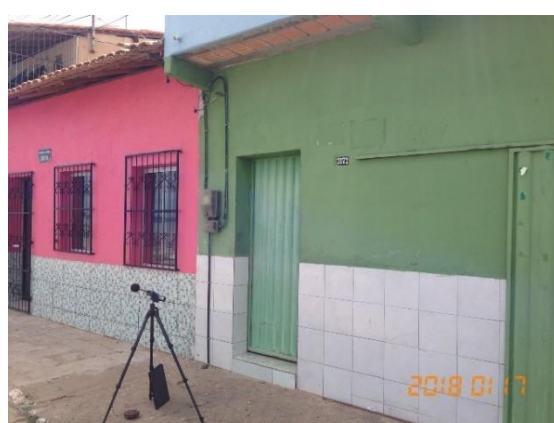
Zona	Easting	Northing
22M	707080	9409088

Campanha	Nível de Ruído (dB(A))		Velocidade Pico (mm/s)			
	Dia	Noite	Vertical		Horizontal	
			1ª máxima	2ª máxima	1ª máxima	2ª máxima
Janeiro/2018	63,9	61,6	0,385	0,302	0,127	0,118

- Área mista com vocação comercial: padrão de ruído diurno 60 dB(A) e noturno 55 dB(A).
- Ultrapassagem do padrão nos dois períodos.
- Fonte sonora predominante: tráfego de veículos, vozes e música nos dois períodos.
- NCA (para monitoramento): 63,9 dB(A) diurno e 61,6 dB(A) noturno.
- Picos de vibração perceptíveis, sem potencial de danos às edificações.

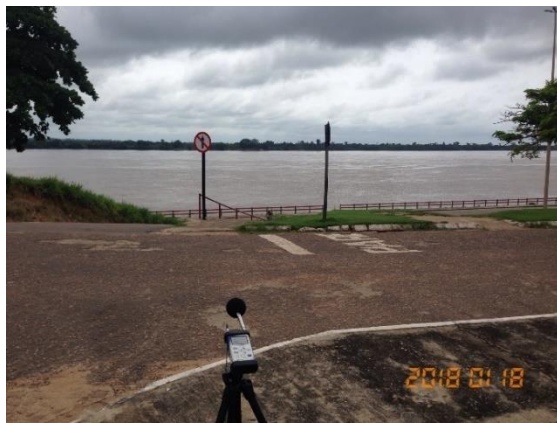
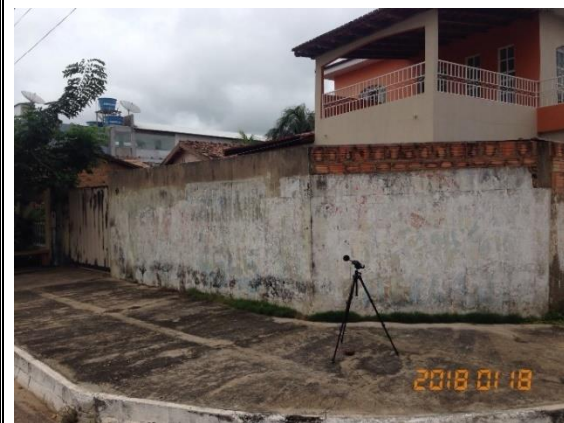
Zona	Easting	Northing
22M	685698	9432355

Campanha	Nível de Ruído (dB(A))		Velocidade Pico (mm/s)			
	Dia	Noite	Vertical		Horizontal	
			1ª máxima	2ª máxima	1ª máxima	2ª máxima
Janeiro/2018	54,0	51,1	0,153	0,150	0,134	0,130

- Área mista, predominantemente residencial: padrão de ruído diurno 55 dB(A) e noturno 50 dB(A).
- Atendimento ao padrão diurno e ultrapassagem do noturno.
- Fonte sonora predominante: tráfego de veículos e vozes no período diurno; e tráfego, vozes e fauna no noturna.
- NCA (para monitoramento): 55,0 dB(A) diurno e 51,1 dB(A) noturno.
- Picos de vibração no limiar de percepção, sem potencial de danos às edificações.

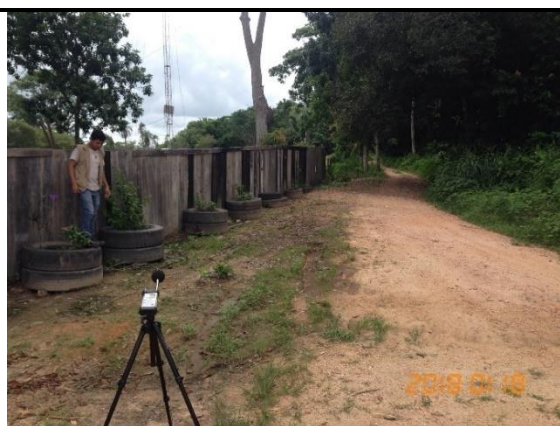
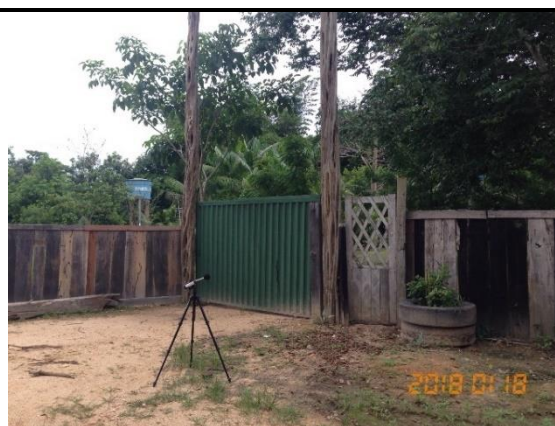
Campanha	Nível de Ruído (dB(A))		Velocidade Pico (mm/s)			
	Dia	Noite	Vertical		Horizontal	
			1ª máxima	2ª máxima	1ª máxima	2ª máxima
Janeiro/2018	44,8	55,8	0,158	0,135	0,211	0,114

- Área mista, predominantemente residencial: padrão de ruído diurno 55 dB(A) e noturno 50 dB(A).
- Atendimento ao padrão diurno e ultrapassagem do noturno.
- Fonte sonora predominante: fauna e vento na vegetação nos dois períodos.
- NCA (para monitoramento): 55,0 dB(A) diurno e 55,8 dB(A) noturno.
- Picos de vibração no limiar de percepção, sem potencial de danos às edificações.

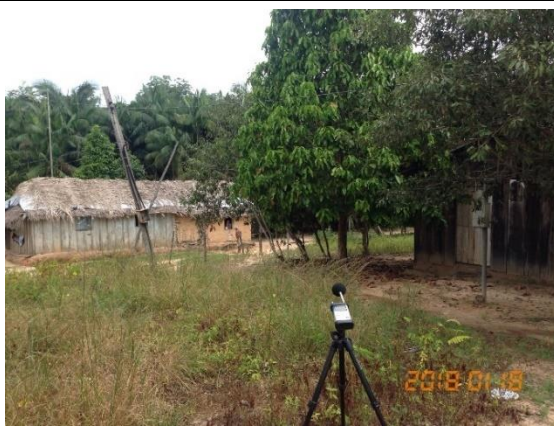
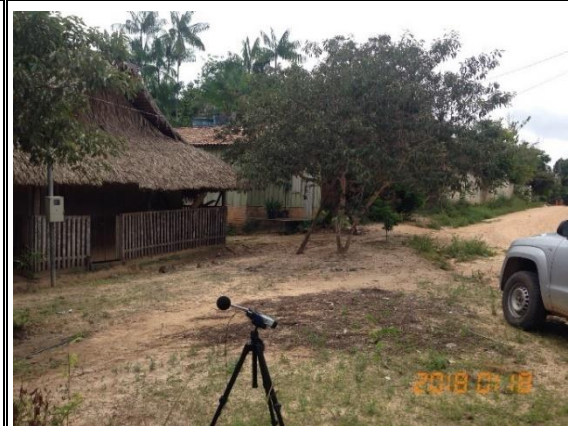
Campanha	Nível de Ruído (dB(A))		Velocidade Pico (mm/s)			
	Dia	Noite	Vertical		Horizontal	
			1ª máxima	2ª máxima	1ª máxima	2ª máxima
Janeiro/2018	43,0	45,5	0,292	0,263	0,136	0,122

- Área mista, predominantemente residencial: padrão de ruído diurno 55 dB(A) e noturno 50 dB(A).
- Atendimento ao padrão diurno e noturno.
- Fonte sonora predominante: fauna e vento na vegetação nos dois períodos.
- NCA (para monitoramento): 55,0 dB(A) diurno e 50,0 dB(A) noturno.
- Picos de vibração no limiar de percepção, sem potencial de danos às edificações.

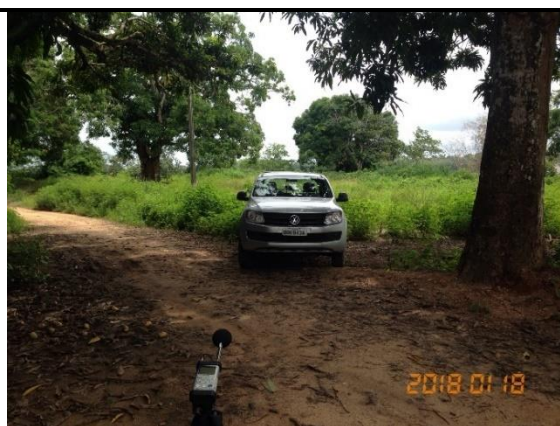
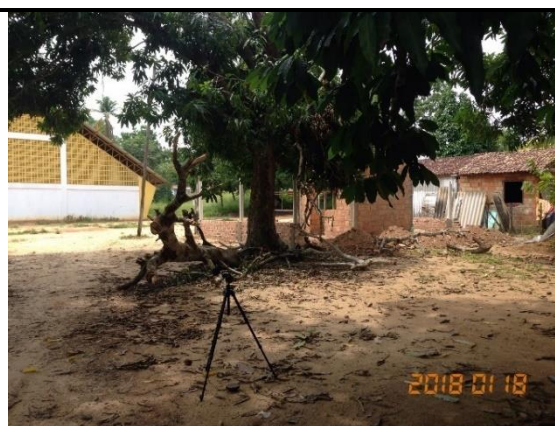
Campanha	Nível de Ruído (dB(A))		Velocidade Pico (mm/s)			
	Dia	Noite	Vertical		Horizontal	
			1ª máxima	2ª máxima	1ª máxima	2ª máxima
Janeiro/2018	47,8	59,2	0,151	0,117	0,151	0,138

- Área mista, predominantemente residencial: padrão de ruído diurno 55 dB(A) e noturno 50 dB(A).
- Atendimento ao padrão diurno e ultrapassagem do noturno.
- Fonte sonora predominante: fauna, vento na vegetação e tráfego de motos no período diurno; e fauna e música em bares no noturno.
- NCA (para monitoramento): 55,0 dB(A) diurno e 59,2 dB(A) noturno.
- Picos de vibração no limiar de percepção, sem potencial de danos às edificações.

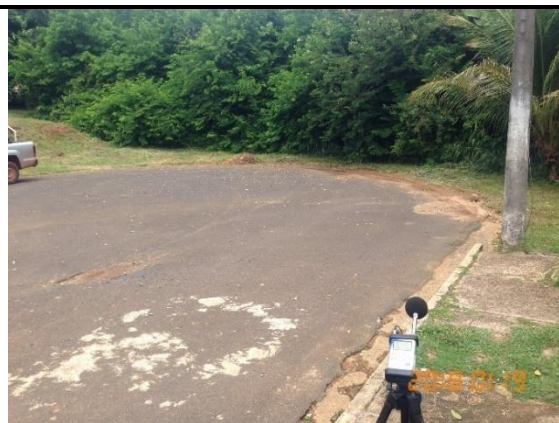
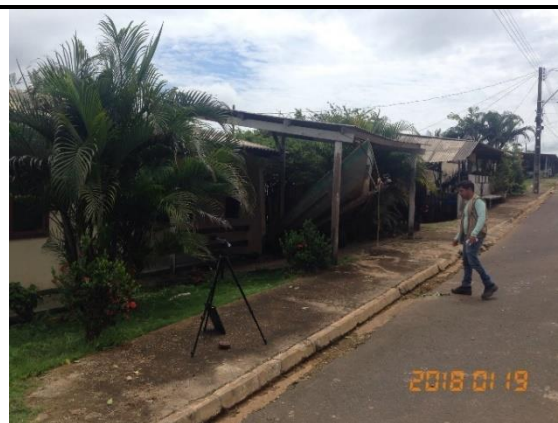
Campanha	Nível de Ruído (dB(A))		Velocidade Pico (mm/s)			
	Dia	Noite	Vertical		Horizontal	
			1ª máxima	2ª máxima	1ª máxima	2ª máxima
Janeiro/2018	54,0	54,0	1,035	0,944	0,170	0,169

- Área mista, predominantemente residencial: padrão de ruído diurno 55 dB(A) e noturno 50 dB(A).
- Atendimento ao padrão diurno e ultrapassagem do noturno.
- Fonte sonora predominante: tráfego de veículos e aves no período diurno; e fauna, vozes e vento na vegetação no noturno.
- NCA (para monitoramento): 55,0 dB(A) diurno e 54,0 dB(A) noturno.
- Picos de vibração perceptíveis, sem potencial de danos às edificações.

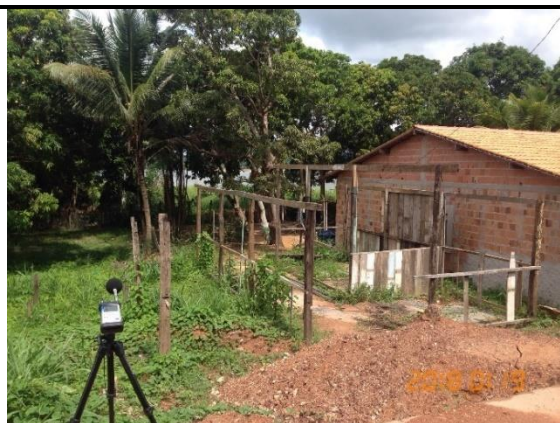
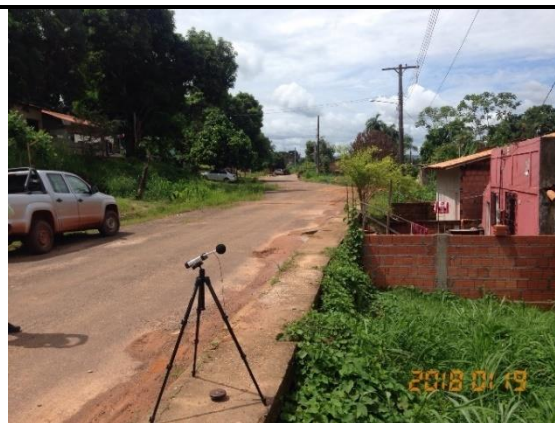
Campanha	Nível de Ruído (dB(A))		Velocidade Pico (mm/s)			
	Dia	Noite	Vertical		Horizontal	
			1ª máxima	2ª máxima	1ª máxima	2ª máxima
Janeiro/2018	47,9	48,5	0,684	0,617	0,285	0,176

- Área mista, predominantemente residencial: padrão de ruído diurno 55 dB(A) e noturno 50 dB(A).
- Atendimento ao padrão diurno e noturno.
- Fonte sonora predominante: tráfego de veículos distante, aves e vozes no período diurno; e a fauna no noturno.
- NCA (para monitoramento): 55,0 dB(A) diurno e 50,0 dB(A) noturno.
- Picos de vibração perceptíveis, sem potencial de danos às edificações.

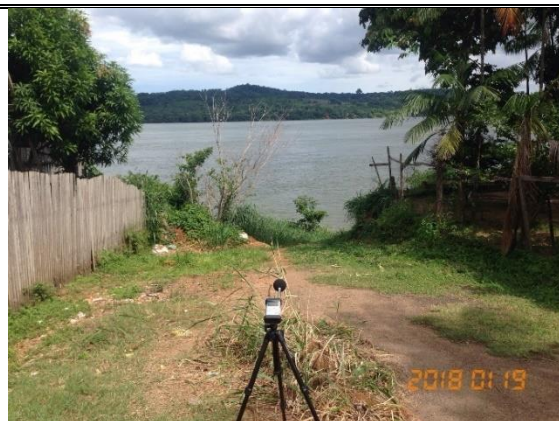
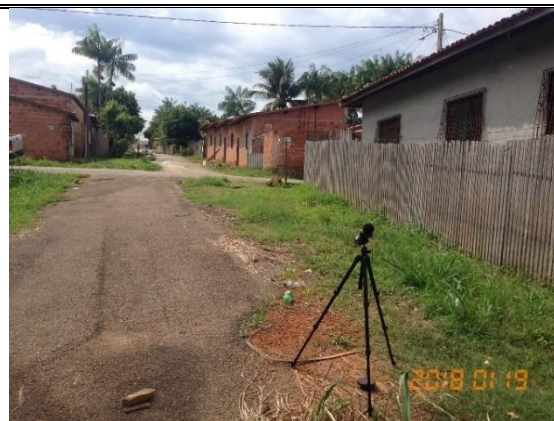
Campanha	Nível de Ruído (dB(A))		Velocidade Pico (mm/s)			
	Dia	Noite	Vertical		Horizontal	
			1ª máxima	2ª máxima	1ª máxima	2ª máxima
Janeiro/2018	46,4	47,6	0,197	0,166	0,196	0,126

- Área mista, predominantemente residencial: padrão de ruído diurno 55 dB(A) e noturno 50 dB(A).
- Atendimento ao padrão diurno e noturno.
- Fonte sonora predominante: vento na vegetação e tráfego de embarcações no rio no período diurno; e fauna, vozes e cachorros no noturno.
- NCA (para monitoramento): 55,0 dB(A) diurno e 50,0 dB(A) noturno.
- Picos de vibração no limiar de percepção, sem potencial de danos às edificações.

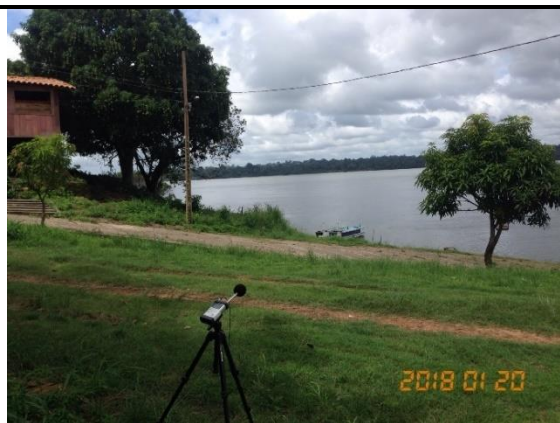
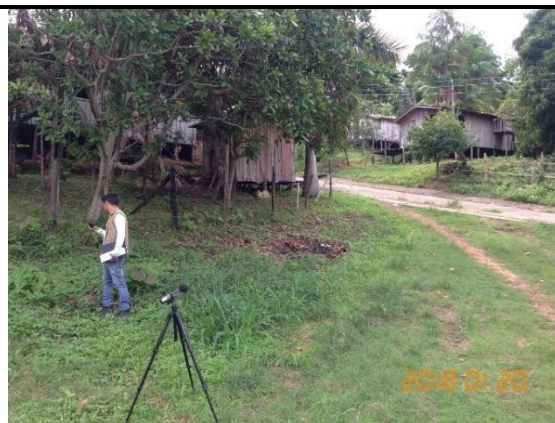
Campanha	Nível de Ruído (dB(A))		Velocidade Pico (mm/s)			
	Dia	Noite	Vertical		Horizontal	
			1ª máxima	2ª máxima	1ª máxima	2ª máxima
Janeiro/2018	47,2	47,9	0,207	0,188	0,105	0,097

- Área mista, predominantemente residencial: padrão de ruído diurno 55 dB(A) e noturno 50 dB(A).
- Atendimento ao padrão diurno e noturno.
- Fonte sonora predominante: vozes e música no período diurno; e vento na vegetação, fauna e vozes no noturno.
- NCA (para monitoramento): 55,0 dB(A) diurno e 50,0 dB(A) noturno.
- Picos de vibração no limiar de percepção, sem potencial de danos às edificações.

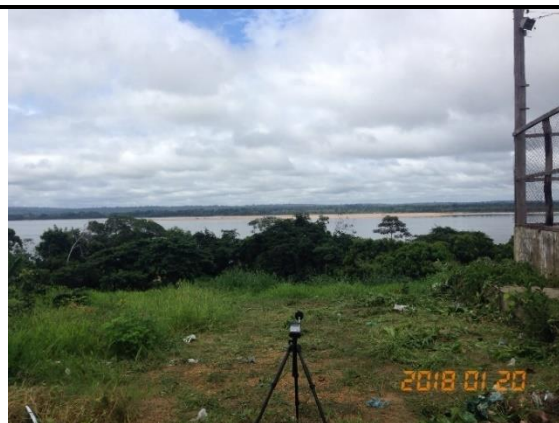
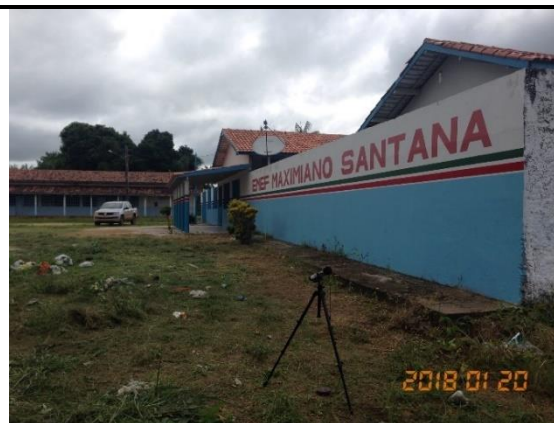
Campanha	Nível de Ruído (dB(A))		Velocidade Pico (mm/s)			
	Dia	Noite	Vertical		Horizontal	
			1ª máxima	2ª máxima	1ª máxima	2ª máxima
Janeiro/2018	44,2	48,6	0,155	0,141	0,099	0,086

- Área mista, predominantemente residencial: padrão de ruído diurno 55 dB(A) e noturno 50 dB(A).
- Atendimento ao padrão diurno e noturno.
- Fonte sonora predominante: música, aves, tráfego de veículos e vozes no período diurno; e vozes, música e fauna no noturno.
- NCA (para monitoramento): 55,0 dB(A) diurno e 50,0 dB(A) noturno.
- Picos de vibração no limiar de percepção, sem potencial de danos às edificações.

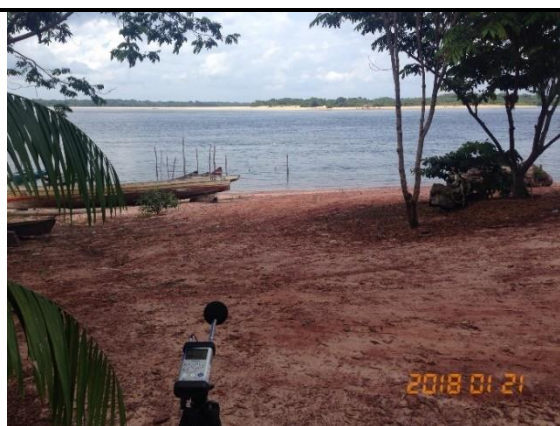
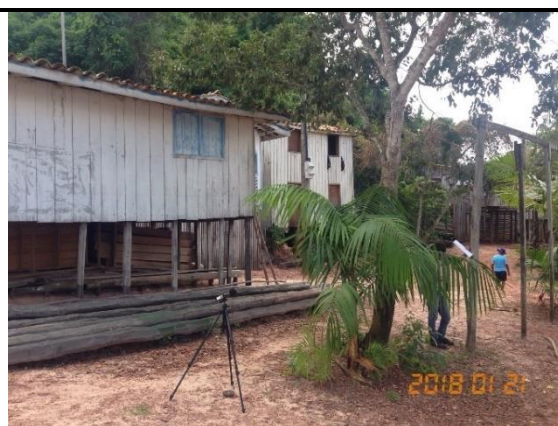
Campanha	Nível de Ruído (dB(A))		Velocidade Pico (mm/s)			
	Dia	Noite	Vertical		Horizontal	
			1ª máxima	2ª máxima	1ª máxima	2ª máxima
Janeiro/2018	49,1	46,1	0,214	0,184	0,226	0,161

- Área mista, predominantemente residencial: padrão de ruído diurno 55 dB(A) e noturno 50 dB(A).
- Atendimento ao padrão diurno e noturno.
- Fonte sonora predominante: música, aves, movimento de embarcações e vozes no período diurno; e o vento na vegetação, fauna e ondas no rio no noturno.
- NCA (para monitoramento): 55,0 dB(A) diurno e 50,0 dB(A) noturno.
- Picos de vibração no limiar de percepção, sem potencial de danos às edificações.

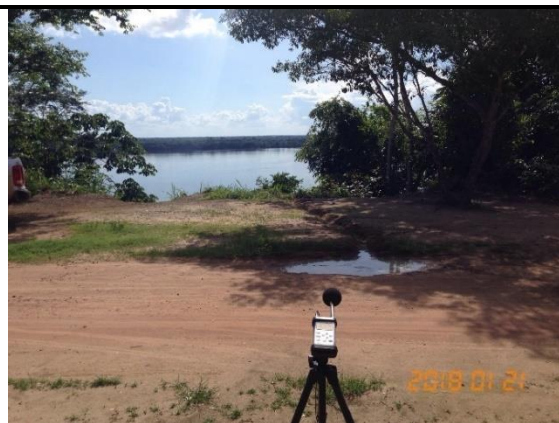
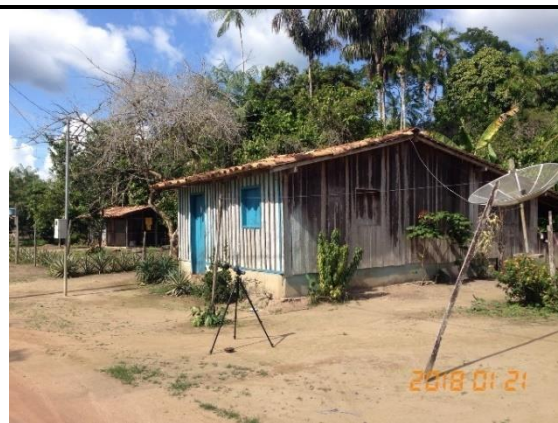
Campanha	Nível de Ruído (dB(A))		Velocidade Pico (mm/s)			
	Dia	Noite	Vertical		Horizontal	
			1ª máxima	2ª máxima	1ª máxima	2ª máxima
Janeiro/2018	45,3	51,7	0,562	0,556	0,240	0,229

- Área mista, predominantemente residencial: padrão de ruído diurno 55 dB(A) e noturno 50 dB(A).
- Atendimento ao padrão diurno e ultrapassagem do noturno.
- Fonte sonora predominante: música e vozes no período diurno; e fauna no noturno.
- NCA (para monitoramento): 55,0 dB(A) diurno e 51,7 dB(A) noturno.
- Picos de vibração perceptíveis, sem potencial de danos às edificações.

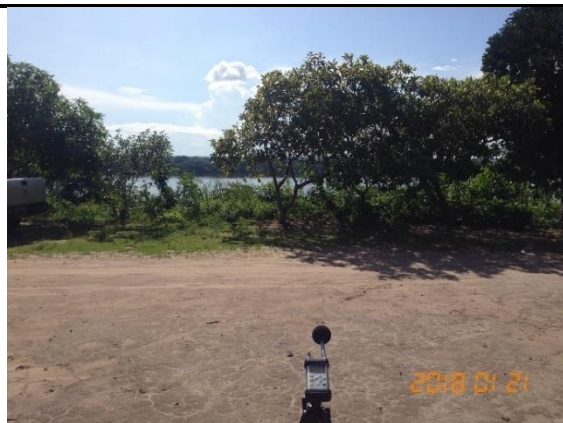
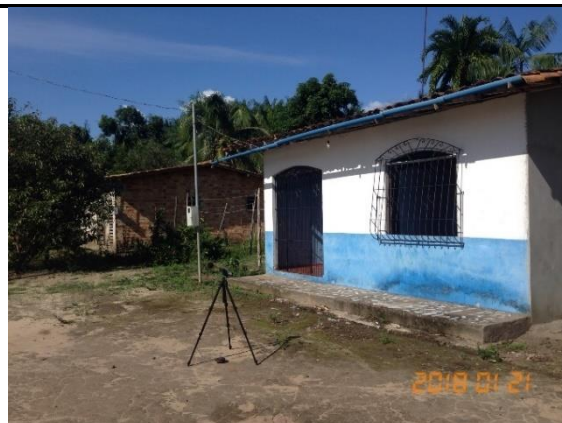
Campanha	Nível de Ruído (dB(A))		Velocidade Pico (mm/s)			
	Dia	Noite	Vertical		Horizontal	
			1ª máxima	2ª máxima	1ª máxima	2ª máxima
Janeiro/2018	36,1	44,0	0,272	0,263	0,123	0,100

- Área mista, predominantemente residencial: padrão de ruído diurno 55 dB(A) e noturno 50 dB(A).
- Atendimento ao padrão diurno e noturno.
- Fonte sonora predominante: fauna e vozes no período diurno; e apenas fauna no noturno.
- NCA (para monitoramento): 55,0 dB(A) diurno e 50,0 dB(A) noturno.
- Picos de vibração no limiar de percepção, sem potencial de danos às edificações.

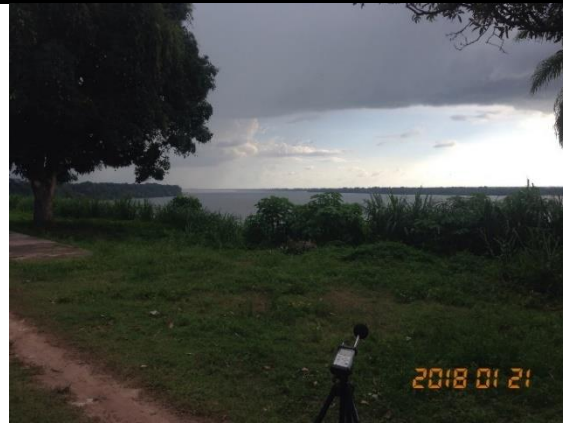
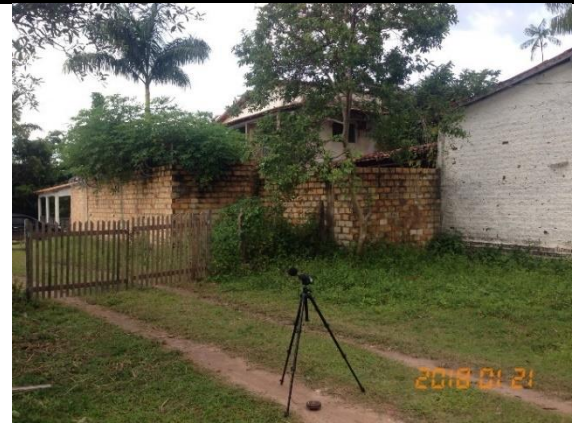
Campanha	Nível de Ruído (dB(A))		Velocidade Pico (mm/s)			
	Dia	Noite	Vertical		Horizontal	
			1ª máxima	2ª máxima	1ª máxima	2ª máxima
Janeiro/2018	43,8	49,5	0,122	0,120	0,142	0,106

- Área mista, predominantemente residencial: padrão de ruído diurno 55 dB(A) e noturno 50 dB(A).
- Atendimento ao padrão diurno e noturno.
- Fonte sonora predominante: fauna no período diurno; e música, tráfego de veículos na região e a fauna no noturno.
- NCA (para monitoramento): 55,0 dB(A) diurno e 50,0 dB(A) noturno.
- Picos de vibração não perceptíveis, sem potencial de danos às edificações.

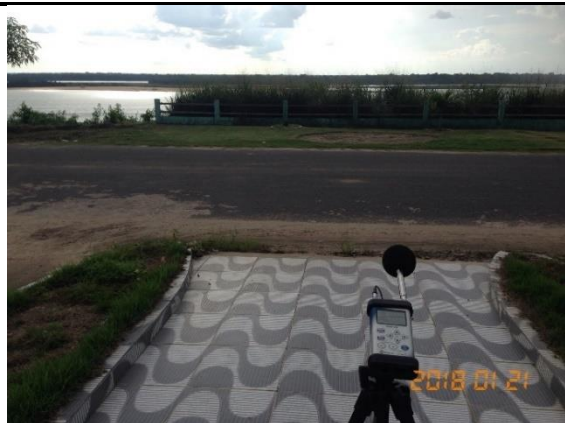
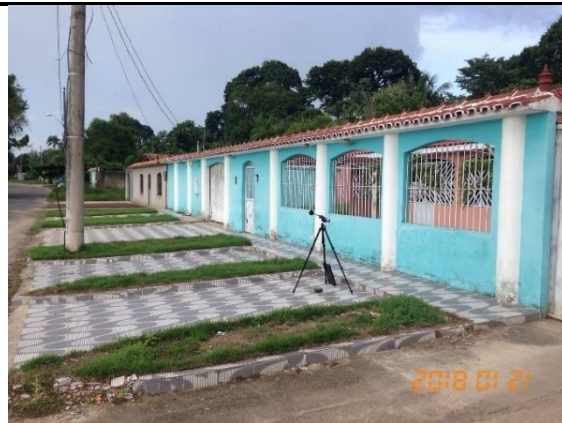
Campanha	Nível de Ruído (dB(A))		Velocidade Pico (mm/s)			
	Dia	Noite	Vertical		Horizontal	
			1ª máxima	2ª máxima	1ª máxima	2ª máxima
Janeiro/2018	60,4	51,5	0,275	0,245	0,285	0,234

- Área mista, predominantemente residencial: padrão de ruído diurno 55 dB(A) e noturno 50 dB(A).
- Ultrapassagem do padrão diurno e noturno.
- Fonte sonora predominante: tráfego de veículos, música e vozes no período diurno; e tráfego, música e fauna no noturno.
- NCA (para monitoramento): 60,4 dB(A) diurno e 51,5 dB(A) noturno.
- Picos de vibração no limiar de percepção, sem potencial de danos às edificações.

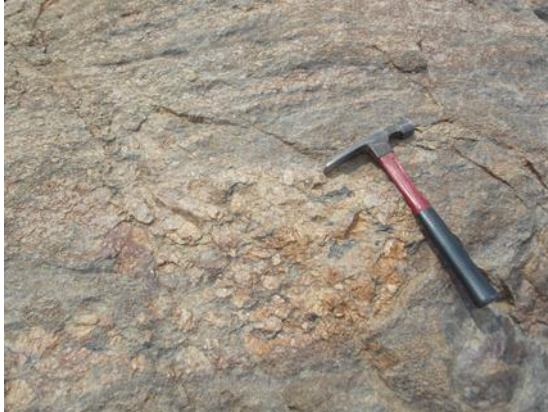
Foto 5.1.3-3 - Características texturais dos ortognaisses do Complexo Cajazeiras (0676707 x 9460915).

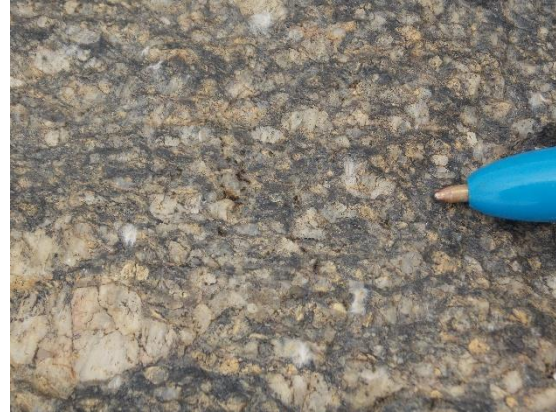
Foto 5.1.3-4 - Características texturais dos ortognaisses do Complexo Cajazeiras (0676707 x 9460915).

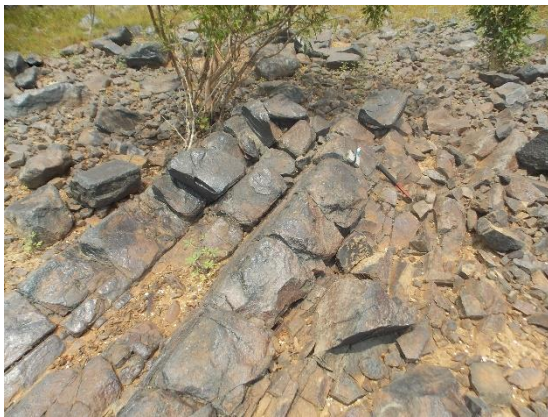
Foto 5.1.3-5 - Fraturas de direção N 5-15 E e N 70 W, que condicionam a fragmentação das rochas e sua desagregação. (0684606 x 9442700).

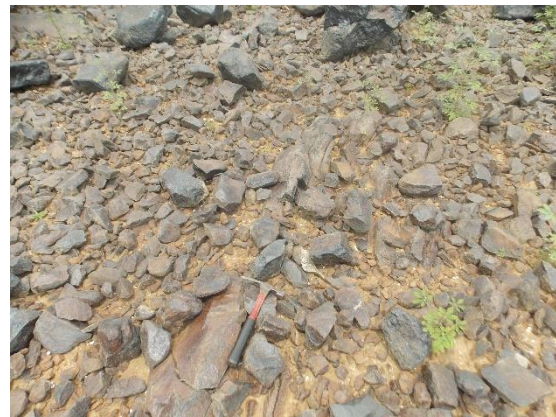
Foto 5.1.3-6 - Fraturas de direção N 5-15 E e N 70 W, que condicionam a fragmentação das rochas e sua desagregação. (0684606 x 9442700).

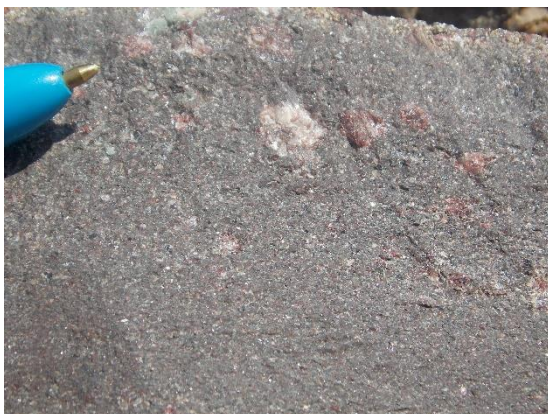
Foto 5.1.3-7 - Milonito de alto grau e fraturas associadas a zona de cisalhamento de direção N5 – 15 E, que condicionam direção do Rio Tocantins, no Pedral do Lourenço (0685140 x 9447776).

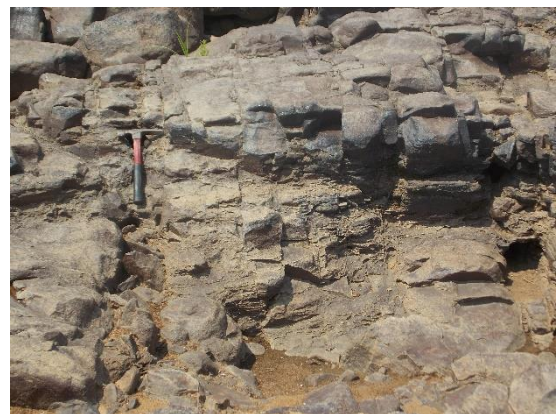
Foto 5.1.3-8 - Milonito de alto grau e fraturas associadas a zona de cisalhamento de direção N5 – 15 E, que condicionam direção do Rio Tocantins, no Pedral do Lourenço (0685140 x 9447776).

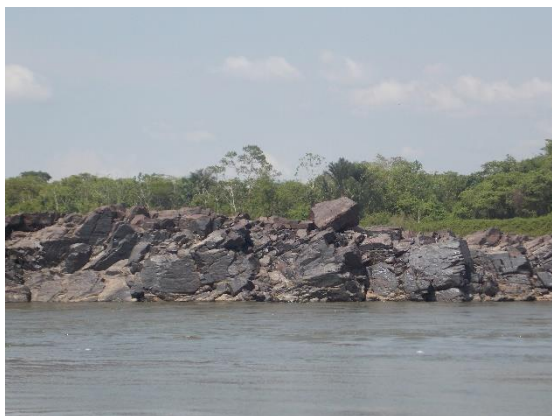
Foto 5.1.3-9 - Plano de cisalhamento paralelo a direção do rio, mostrando lineações e slickesides (683754 x 9450565).

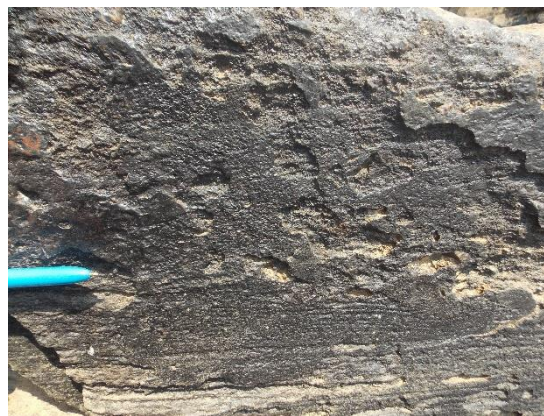
Foto 5.1.3-10 - Plano de cisalhamento paralelo a direção do rio, mostrando lineações e slickesides (683754 x 9450565).

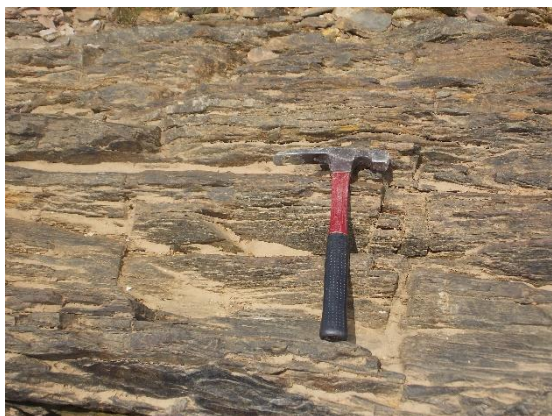
Foto 5.1.3-11 - Metassiltitos e metagrauvascas do Grupo Tucuruí, que afloram na margem direita do Rio Tocantins (0649241 x 9587754).

Na região de Tucuruí afloram metarenitos finos, metassiltitos e metagrauvacas associados a metabasalto, do Grupo Tucuruí, que afloram no leito e nas margens do rio, sustentando na margem esquerda do rio, relevos elevados de morros, escarpas e morrotes (**Foto 5.1.3-11 a Foto 5.1.3-12**).

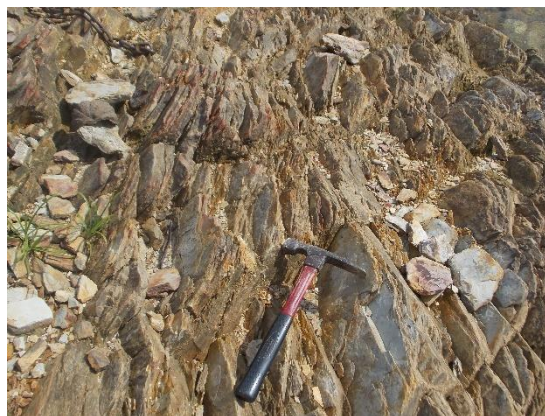
Foto 5.1.3-12 - Metassiltitos e metagrauvascas do Grupo Tucuruí, que afloram na margem direita do Rio Tocantins (0649241 x 9587754).

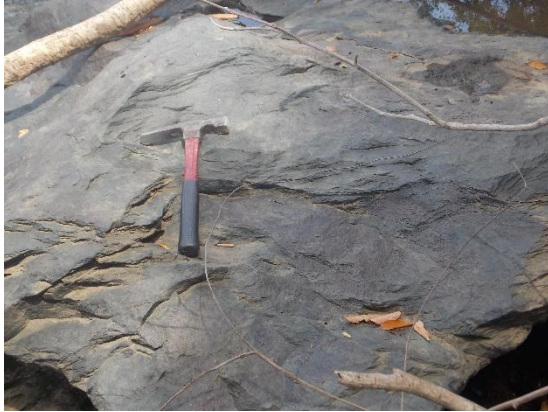
Foto 5.1.3-13 - Metabasaltos maciços afaniticos, cinza esverdeados do Grupo Tucuruí (0654900 x 9618041).

Os metabasaltos do Grupo Tucuruí correm ao longo das margens e do leito do Rio Tocantins entre as cidades de Tucuruí e Marabá, aflorando principalmente nas proximidades de Tucuruí, e em alguns trechos do rio Tocantins, formado os pedrais, visto que grande parte da área em que afloravam ficou submersa pelo reservatório da Hidroelétrica Tucuruí. Os metabasaltos são maciços, afaníticos de coloração cinza escura esverdeada, sendo constituído principalmente por plagioclásio cálcico, augita, hiperstênio, olivina, magnetita ou ilmenita (**Foto 5.1.3-13 a Foto 5.1.3-16**).

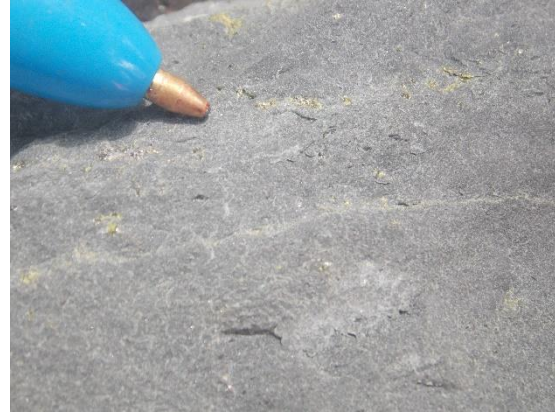
Foto 5.1.3-14 - Metabasaltos maciços afaniticos, cinza esverdeados do Grupo Tucuruí (0654900 x 9618041).

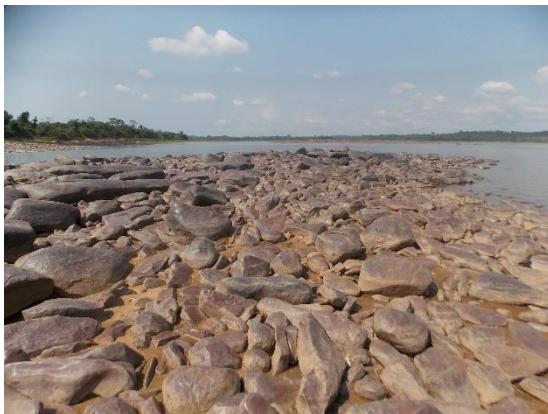
Foto 5.1.3-15 - Fragmentação e desagregação metabasaltos, formando blocos de diferentes dimensões, na área dos pedrais. (0683129 x 9451917 / 0681075 x 9456834).

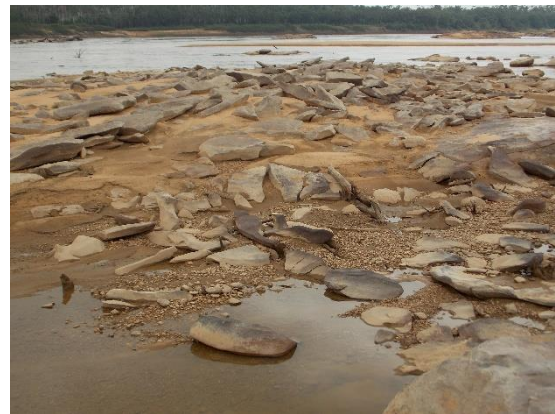
Foto 5.1.3-16- Fragmentação e desagregação metabasaltos, formando blocos de diferentes dimensões, na área dos pedrais. (0683129 x 9451917 / 0681075 x 9456834).

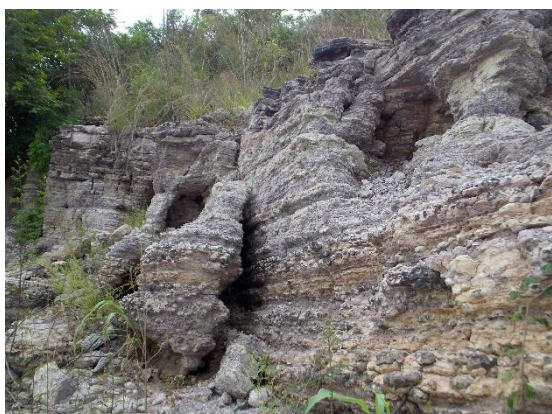
Foto 5.1.3-17 - Arenitos e conglomerados do Grupo Itapecuru na margem esquerda do Rio Tocantins (0703398 x 9407879).

Essas rochas sedimentares na região comumente apresentam intercalações de argilitos, folhelhos, siltitos dando origem a solos areno-argilosos, argilo-arenosos e silto-argilosos com espessuras variáveis de 1,0 a 5,0 m. Esses solos geralmente associam-se a presença de horizontes lateríticos concrecionários espessos (**Foto 5.1.3-17 a Foto 5.1.3-20**).

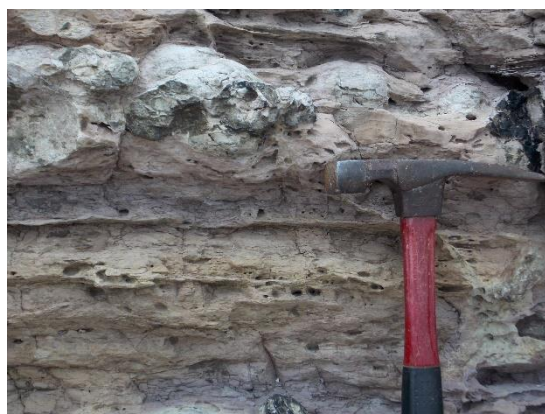
Foto 5.1.3-18 - Arenitos e conglomerados do Grupo Itapecuru na margem esquerda do Rio Tocantins (0703398 x 9407879).

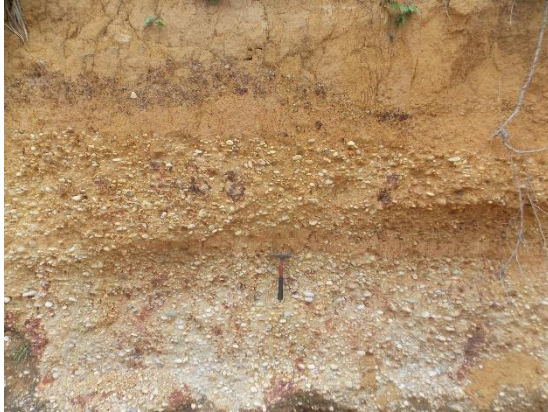
Foto 5.1.3-19 - Arenitos e camadas de conglomerados do Grupo Itapecuru, que podem formar bancadas lateríticas espessas. (0685856 x 9549856 / 0704151 x 9405737).

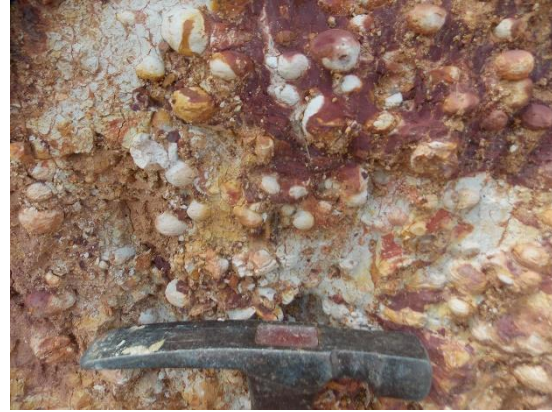
Foto 5.1.3-20 - Arenitos e camadas de conglomerados do Grupo Itapecuru, que podem formar bancadas lateríticas espessas. (0685856 x 9549856 / 0704151 x 9405737).

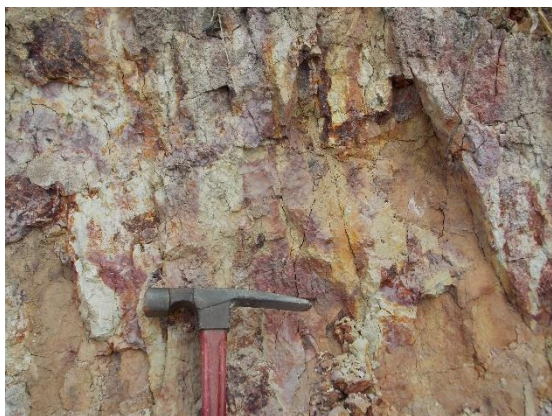
Foto 5.1.3-21 - Argilitos da Formação Ipixuna na margem direita do Rio Tocantins (0647410 x 9691307 / 0650173 x 9673431).

Os argilitos, folhelhos e siltitos associados principalmente à Formação Ipixuna e ao Grupo Barreiras apresentam solos de alteração e superficial geralmente silto-arenoso, argiloso siltoso, argiloso ou muito argiloso dependendo da associação granulométrica da rocha (**Foto 5.1.3-21 e Foto 5.1.3-22**).

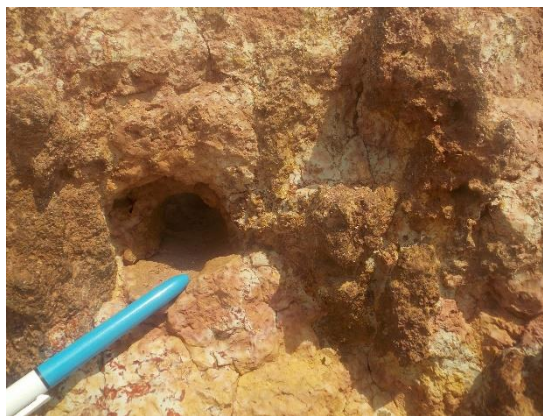
Foto 5.1.3-22 - Argilitos da Formação Ipixuna na margem direita do Rio Tocantins (0647410 x 9691307 / 0650173 x 9673431).

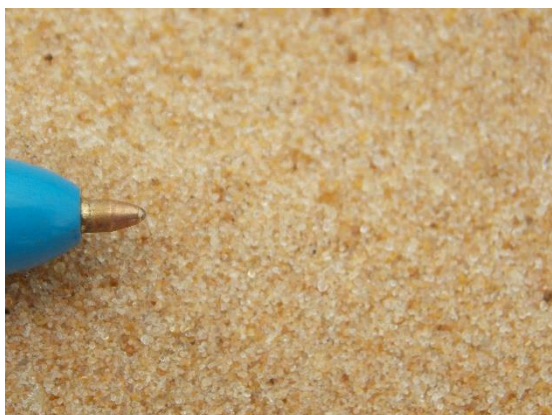
Foto 5.1.3-23 - Areias finas, médias e grossas que constituem barras e ilhas no Rio Tocantins (0648454 x 9677759 / 0648826 x 9643851).

Os sedimentos aluviais na Área de Estudo ocorrem associados principalmente à calha e as margens do Rio Tocantins, estando condicionados às características do canal fluvial, havendo trechos com planícies largas e contínuas e trechos com sedimentação restrita e afloramentos rochosos que formam rápidas corredeiras (**Foto 5.1.3-23 a Foto 5.1.3-28**).

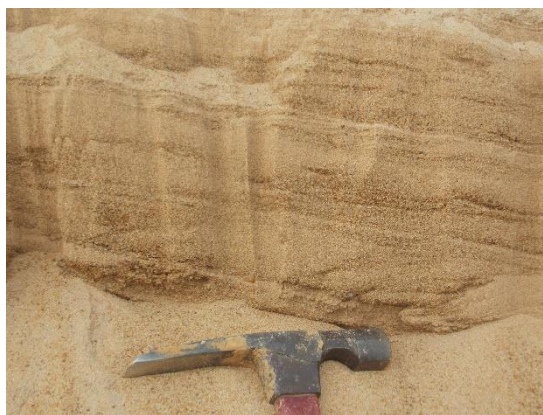
Foto 5.1.3-24 - Areias finas, médias e grossas que constituem barras e ilhas no Rio Tocantins (0648454 x 9677759 / 0648826 x 9643851).

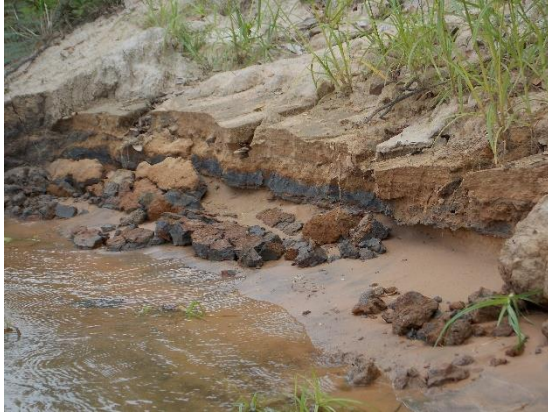
Foto 5.1.3-25 - Argilas orgânicas com restos vegetais que ocorrem intercaladas com areia fina na planície de inundação do rio Tocantins (0687187 x 9427691 / 0694642 x 9416304).

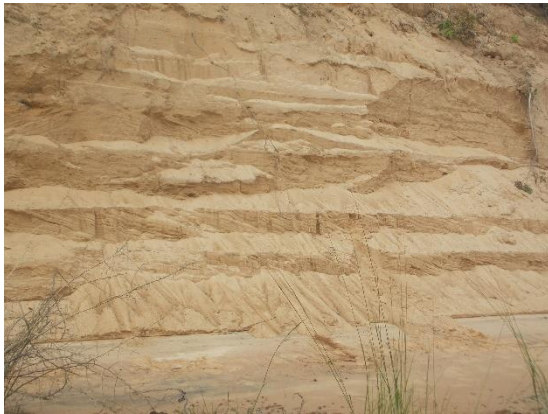
Foto 5.1.3-27 - Barra arenosa com estratificação cruzada; e camadas de seixos de quartzo, calcedônia e quartzitos intercaladas com areia conglomerática que formam depósito de terraço do rio Tocantins (0648826 x 9643851 / 0648405 x 959635).

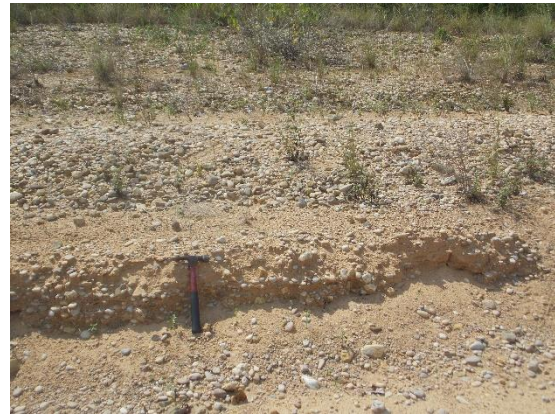
Foto 5.1.3-28 - Barra arenosa com estratificação cruzada; e camadas de seixos de quartzo, calcedônia e quartzitos intercaladas com areia conglomerática que formam depósito de terraço do rio Tocantins (0648826 x 9643851 / 0648405 x 959635).

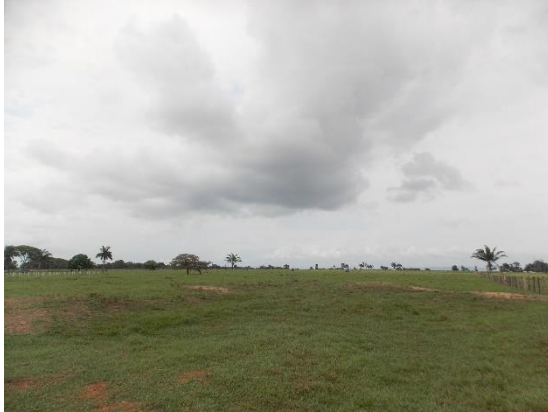
Foto 5.1.4-1 - Superfícies extensas de topos subhorizontais amplos com vales erosivos abertos, que caracterizam o relevo de Superfície aplanada no Nível 40 – 140 m, na margem direita do Rio Tocantins (0661935 x 9569220).

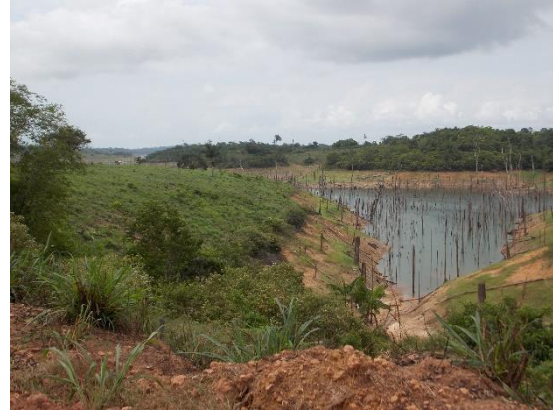
Foto 5.1.4-2 - Superfícies extensas de topos subhorizontais amplos com vales erosivos abertos, que caracterizam o relevo de Superfície aplanada no Nível 40 – 140 m, na margem direita do Rio Tocantins (0661935 x 9569220).

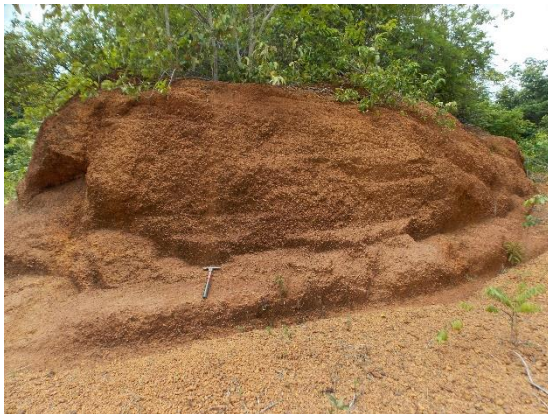
Foto 5.1.4-3 - Conglomerados do Grupo Itapecuru laterizado e cobertura arenosa pouco argilosa, que se associam ao relevo de Superfícies aplanadas (0662585 x 95555053 e 0661935x9569220).

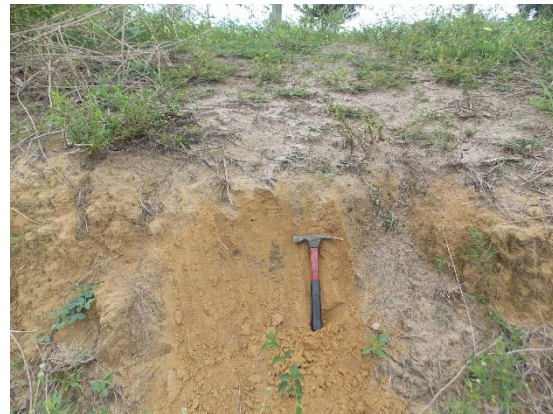
Foto 5.1.4-4 - Conglomerados do Grupo Itapecuru laterizado e cobertura arenosa pouco argilosa, que se associam ao relevo de Superfícies aplanadas (0662585 x 95555053 e 0661935x9569220).

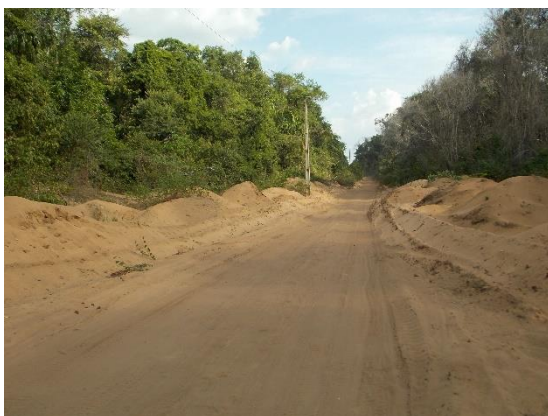
Foto 5.1.4-5 - Cobertura arenosa do Relevo de Superfície aplanada, no Nível 40 – 140 m (0658609x9684254).

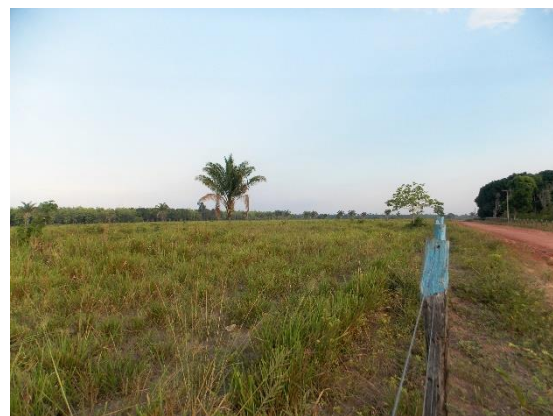
Foto 5.1.4-6 - Cobertura arenosa do Relevo de Superfície aplanada, no Nível 40 – 140 m (0658609x9684254).

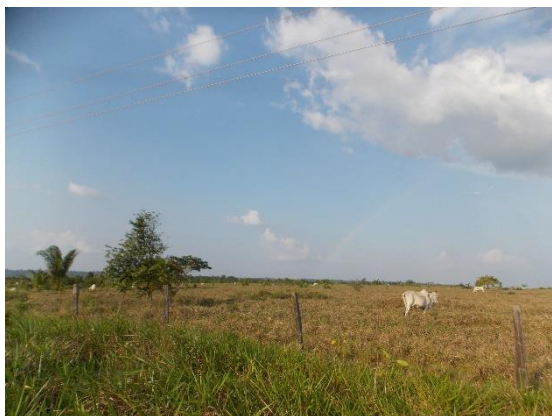
Foto 5.1.4-7 - Relevo de Superfície aplanada, no Nível 240 – 260 m e Escarpa dissecada que limita a superfície nivelada do topo, na margem esquerda do Rio Tocantins próximo a Tucuruí (0637421x9588590).

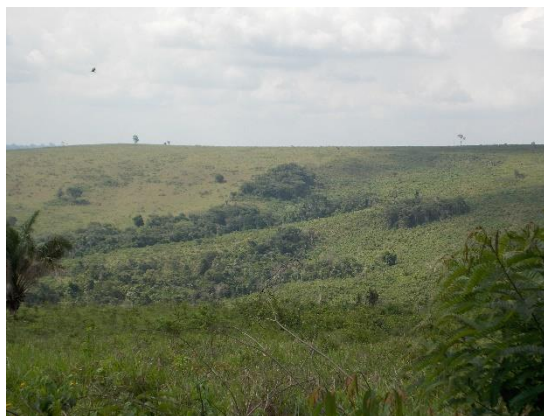
Foto 5.1.4-8 - Relevo de Superfície aplanada, no Nível 240 – 260 m e Escarpa dissecada que limita a superfície nivelada do topo, na margem esquerda do Rio Tocantins próximo a Tucuruí (0637421x9588590).

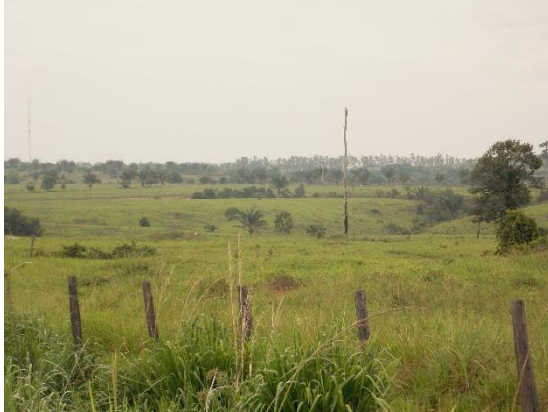
Foto 5.1.4-9 - Superfícies aplanada levemente dissecadas em colinas médias e pequenas de topos subhorizontal e convexos, que ocorre entre Marabá e Jacundá e é sustentado por arenitos arcoseanos estratificados, grossos a conglomeráticos e níveis de pelitos do Grupo Itapecuru (0712929x9482518).

Esse relevo descrito no **Quadro 5.1.4-2** e mostrado na **Foto 5.1.4-9** e na **Foto 5.1.4-10**, ocorre entre Marabá e Jacundá onde é sustentado por arenitos arcoseanos estratificados, grossos a conglomeráticos e níveis de pelitos do Grupo Itapecuru e por ortognaisses originalmente enderbíticos a charnoquíticos do Complexos Cajazeiras.

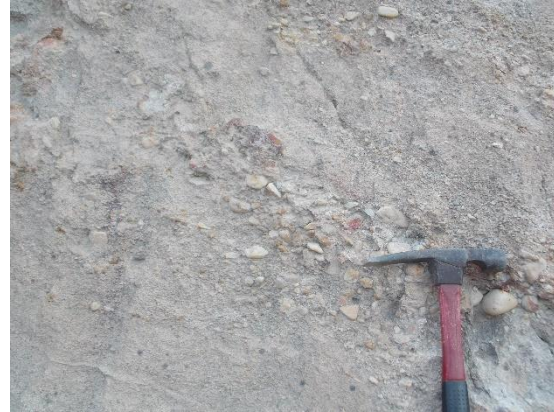
Foto 5.1.4-10 - Superfícies aplanada levemente dissecadas em colinas médias e pequenas de topos subhorizontal e convexos, que ocorre entre Marabá e Jacundá e é sustentado por arenitos arcoseanos estratificados, grossos a conglomeráticos e níveis de pelitos do Grupo Itapecuru (0712929x9482518).

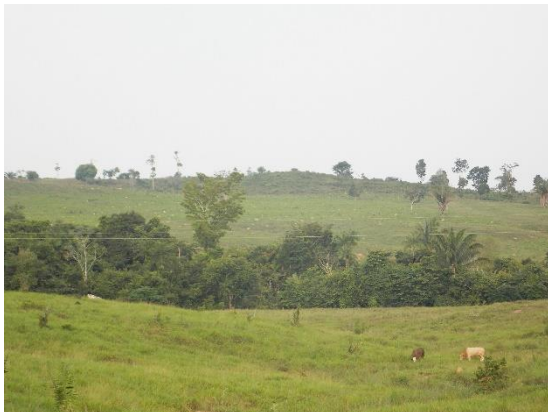
Foto 5.1.4-11 - Colinas médias e pequenas de topos convexos e vertentes retilíneas de baixa declividade. Vales erosivos e erosivos acumulativos, abertos e pouco encaixados no relevo (0715607x9434107).

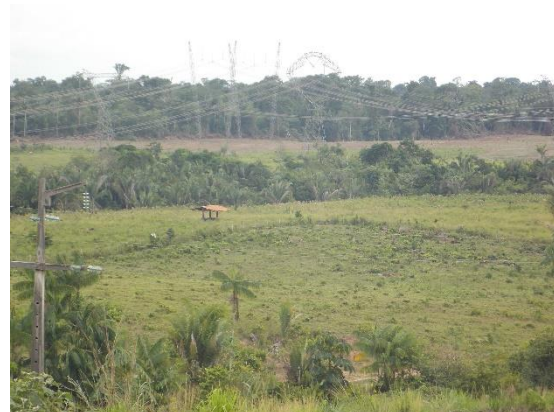
Foto 5.1.4-12 - Colinas médias e pequenas de topos convexos e vertentes retilíneas de baixa declividade. Vales erosivos e erosivos acumulativos, abertos e pouco encaixados no relevo (0712929x9482518).

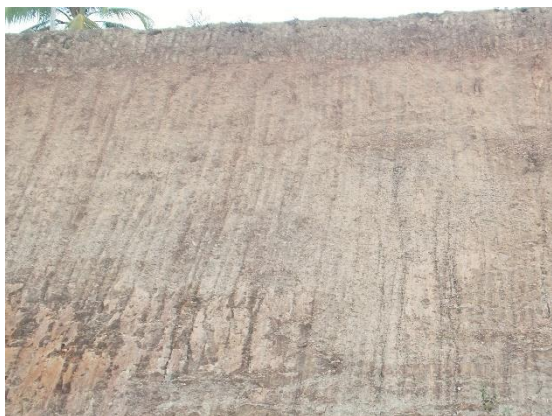
Foto 5.1.4-13 - Arenitos arcoseanos estratificados, grossos a conglomeráticos, no topo nota-se níveis de pelitos do Grupo Itapecuru laterizados (0715607x9434107).

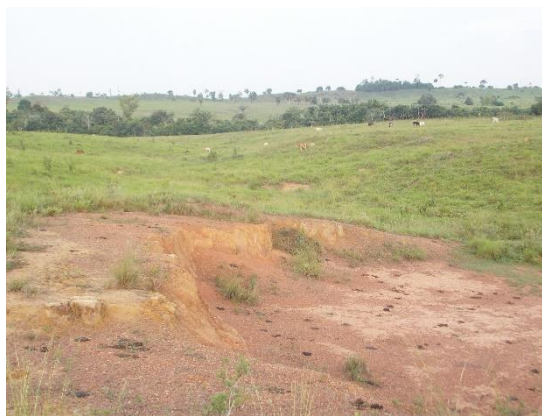
Foto 5.1.4-14 - Coberturas areno argilosas, que caracterizam o relevo de Colinas médias e pequenas na margem direita do Rio Tocantins (0715607x9434107).

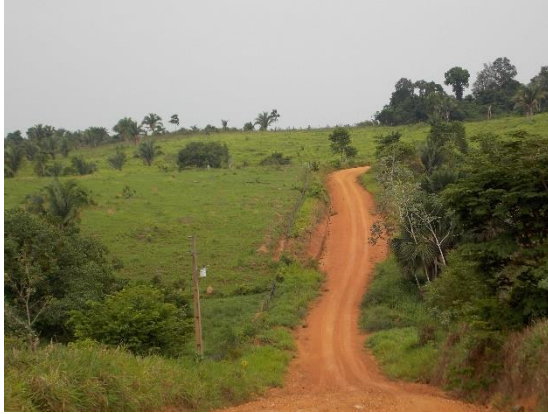
Foto 5.1.4-15 - Colinas pequenas de topos convexos e perfil de vertentes com segmentos retilíneos de baixa inclinação, com vales abertos erosivos e erosivos acumulativos com planícies fluviais, na margem esquerda do Rio Tocantins (0682888x9445161).

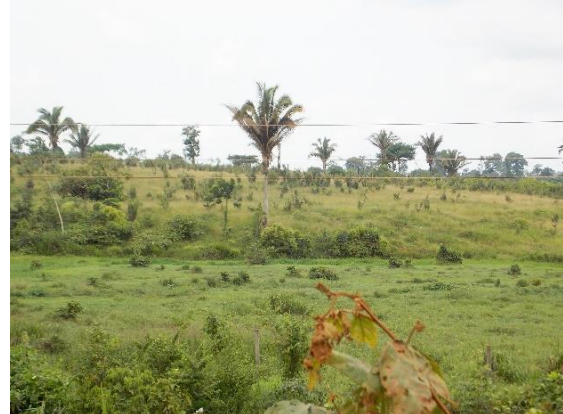
Foto 5.1.4-16 - Colinas pequenas de topos convexos e perfil de vertentes com segmentos retilíneos de baixa inclinação, com vales abertos erosivos e erosivos acumulativos com planícies fluviais, na margem esquerda do Rio Tocantins (0682888x9445161).

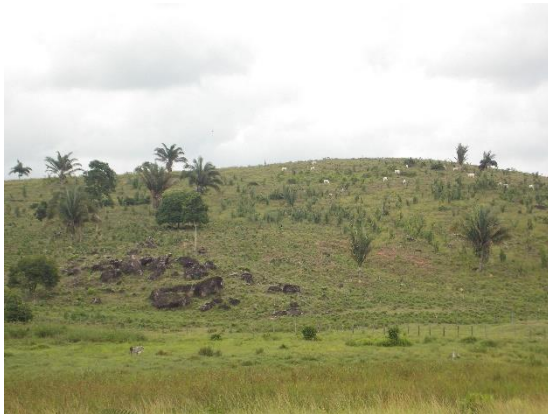
Foto 5.1.4-17 - Colinas pequenas de topos convexos e perfil de vertentes com segmentos retilíneos de baixa inclinação, ocasionalmente com matacões de charnockitos do Complexo Bacajá (0679760x9451421).
