ESTUDO DE IMPACTO AMBIENTAL

Obras de Dragagem e Derrocamento
da Via Navegável do Rio Tocantins

VOLUME II

- Capítulo 5.1 – Diagnóstico Ambiental do Meio Físico, onde são apresentados dos diagnósticos de clima, meteorologia, ruído, vibração, geologia, geomorfologia e recursos hídricos.

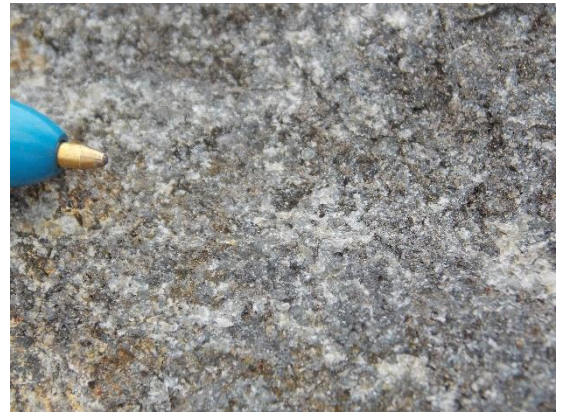
Foto 5.1.4-18 - Matacões de charnockitos do Complexo Bacajá (0679760x9451421).

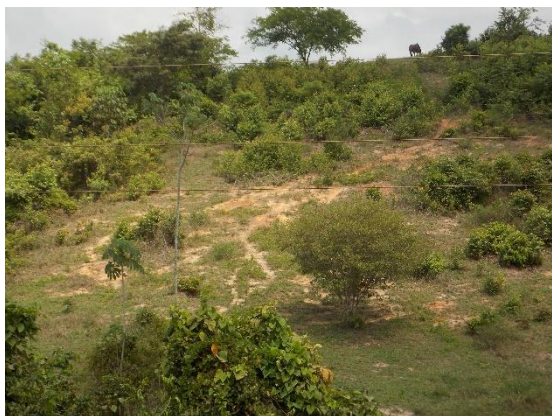
Foto 5.1.4-19 - Processos erosão laminar e em sulcos ocasionais de baixa a média intensidade e voçoroca ocasional de média a alta intensidade em relevo de Colinas pequenas, na margem esquerda do Rio Tocantins (0633619x9621821).

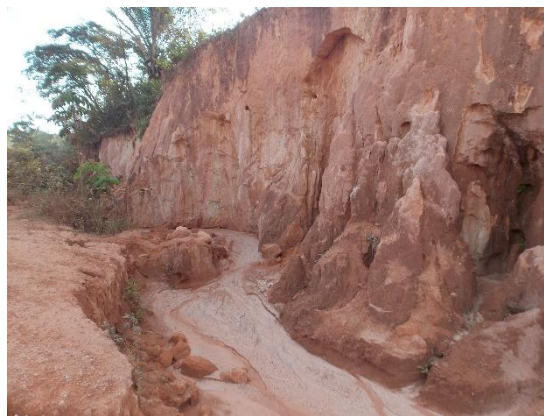
Foto 5.1.4-20 - Voçoroca ocasional de média a alta intensidade em relevo de Colinas pequenas, na margem esquerda do Rio Tocantins (0633886x9554601).

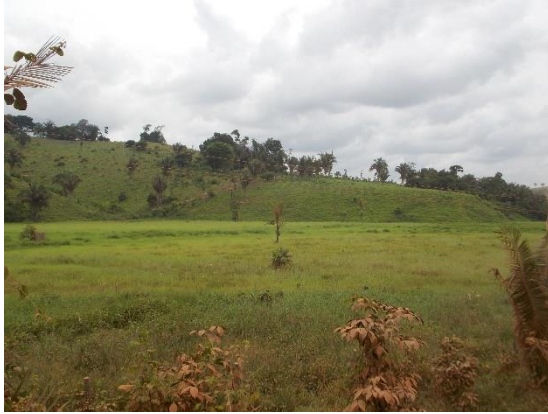
Foto 5.1.4-21 - Relevo de Colinas Pequenas e Morrotes formado por colinas de topo convexo e perfil de vertente contínuo e retilíneo de baixa inclinação, e por morrotes de topo subhorizontal, tabular e convexo, com perfil de encosta descontínuo, com segmentos retilíneos e/ou convexos íngremes (0661202x9465217).

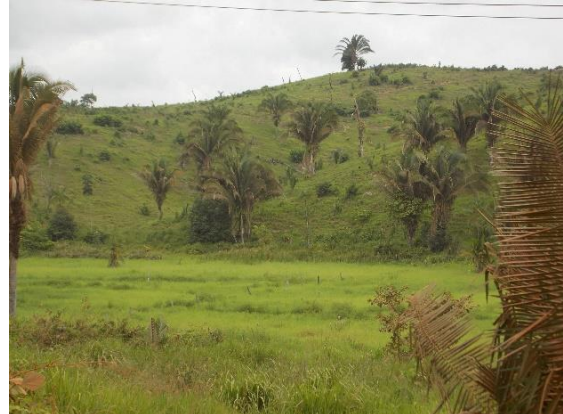
Foto 5.1.4-22 - Relevo de Colinas Pequenas e Morrotes formado por colinas de topo convexo e perfil de vertente contínuo e retilíneo de baixa inclinação, e por morrotes de topo subhorizontal, tabular e convexo, com perfil de encosta descontínuo, com segmentos retilíneos e/ou convexos íngremes (0661202x9465217).

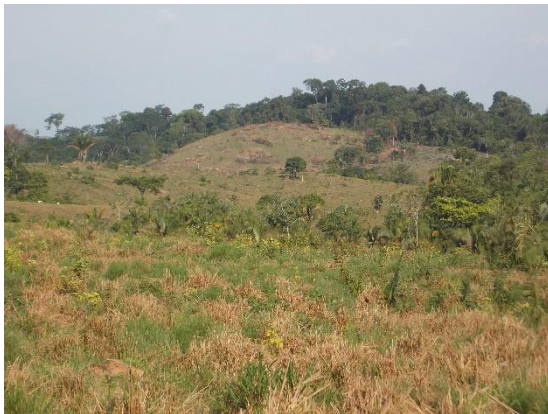
Foto 5.1.4-23 - Relevo de Colinas Pequenas e Morrotes, com encostas de perfil descontínuo, formada por segmentos retilíneos e/ou convexos íngremes, por vezes com matacões (0622822x9540014).

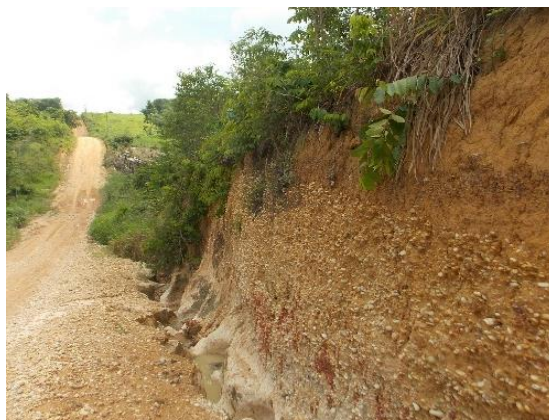
Foto 5.1.4-28 - Morrotes de topo convexo, com perfil de encosta descontínuo e segmentos retilíneos sustentados por conglomerados do Grupo Itapecuru, na margem direita do Rio Tocantins (0685856x9549856).

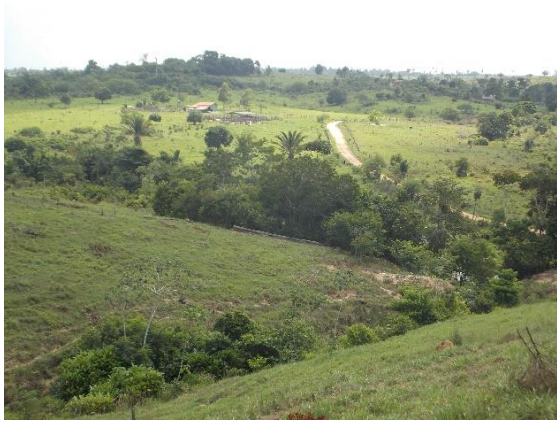
Foto 5.1.4-29 - Vales erosivos em relevo de colinas pequenas e morrotes, com processos de erosão laminar e em sulcos ocasionais de baixa a média intensidade (0685856x9549856).

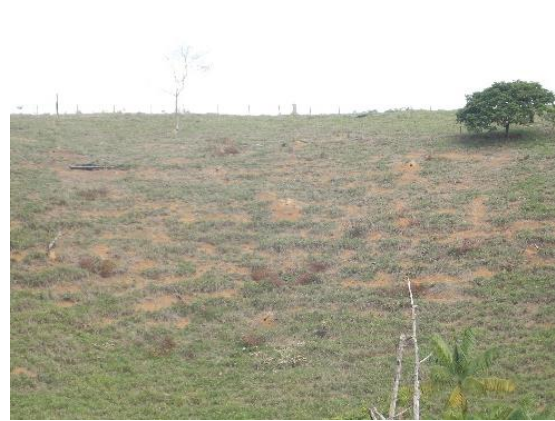
Foto 5.1.4-30 - Processos de erosão laminar (0685856x9549856).

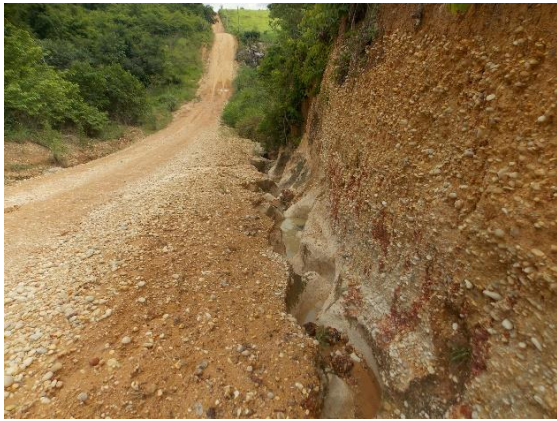
Foto 5.1.4-31 - Erosão em sulcos em drenagem da estrada ocasional de média intensidade (0685856x9549856).

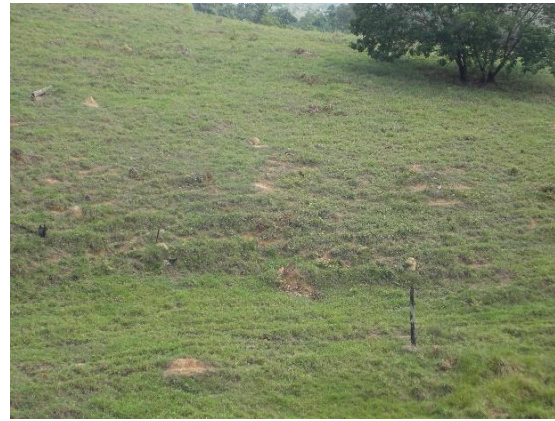
Foto 5.1.4-32 - Processos de rastejo freqüente de média a baixa intensidade (0685856x9549856).

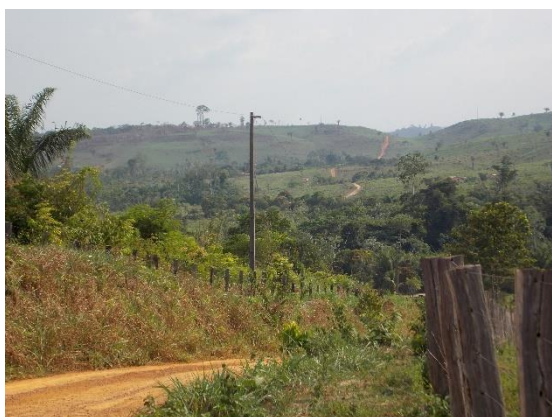
Foto 5.1.4-36 – Erosão laminar ocasionais a frequentes de baixa a média intensidade nos Morrotes da margem esquerda do rio Tocantins (0624706x9598412).

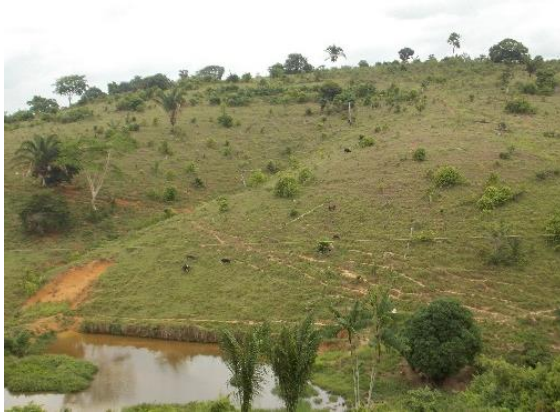
Foto 5.1.4-37 - Encosta com perfil contínuo convexo com processos de erosão laminar e em sulcos, ocasionais a frequentes de baixa a média intensidade (0676226x9451887).

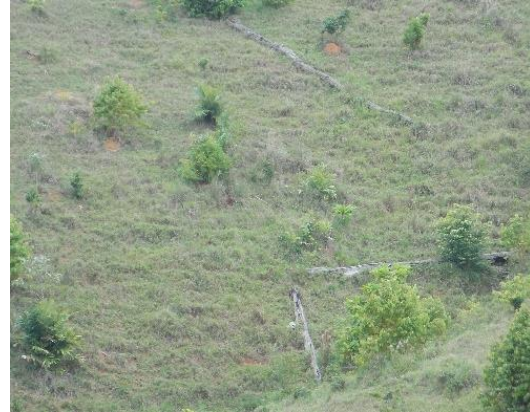
Foto 5.1.4-38 - Segmento retilíneo com degraus de rastejo em relevo de Morrotes (0676226x9451887).

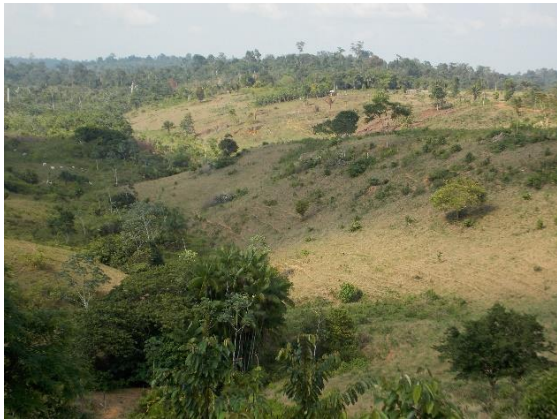
Foto 5.1.4-39 - Morros de topos convexos nivelados, vertentes de perfil descontínuo convexo e/ou retilíneo, de inclinação suave (0624840x9602427).

Os Morros, descritos no **Quadro 5.1.4-4** mostrado entre a **Foto 5.1.4-39** e a **Foto 5.1.4-44**, são relevos que ocorrem somente na margem esquerda do Rio Tocantins.

Os Morros constituem relevos residuais com altitudes de 130 a 170 m, destacando-se sobre o relevo da região. Na All esse relevo é sustentado por metagrauvacas, metarenitos e metasiltitos do Grupo Tucuruí, que geralmente se encontra associado com laterita ferruginosa maciça e espessa.

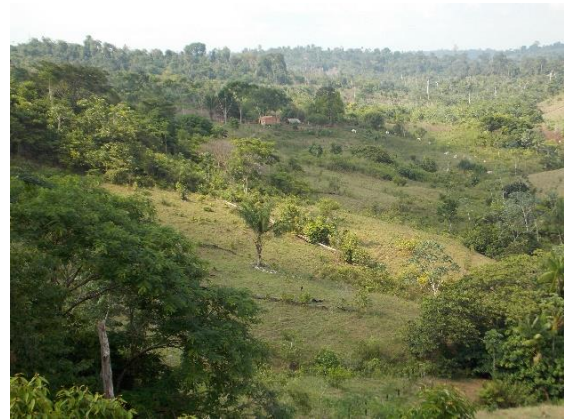
Foto 5.1.4-40 - Vales erosivos encaixados, que ocorrem na margem esquerda do Rio Tocantins (0624840x9602427).

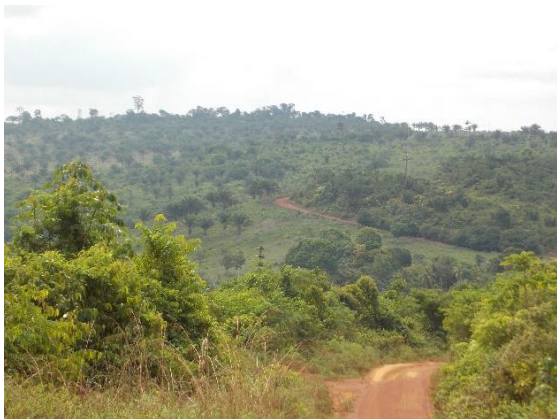
Foto 5.1.4-41 - Relevo de Morros com processos de erosão laminar e em sulcos ocasionais a freqüentes de baixa a média intensidade (0635543x9605332).

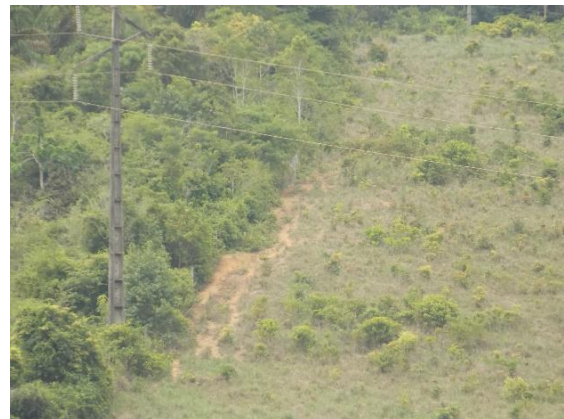
Foto 5.1.4-42 - Relevo de Morros com processos de erosão laminar e em sulcos ocasionais a freqüentes de baixa a média intensidade (0633378x9604997).

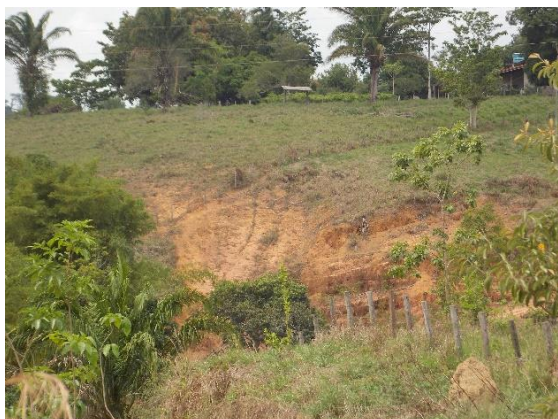
Foto 5.1.4-43 - Erosão laminar e em sulcos ocasionais de média intensidade em encosta alterada do o relevo de Morros na margem esquerda do Rio Tocantins (0635543x9605332).

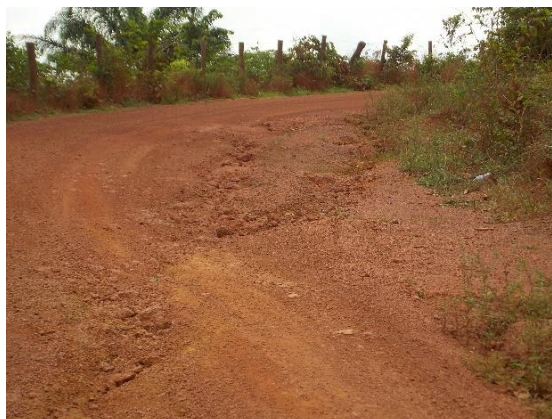
Foto 5.1.4-44 - Erosão laminar e em sulcos ocasionais de média intensidade nas estradas que cortam o relevo de Morros na margem esquerda do Rio Tocantins (0633378x9604997).

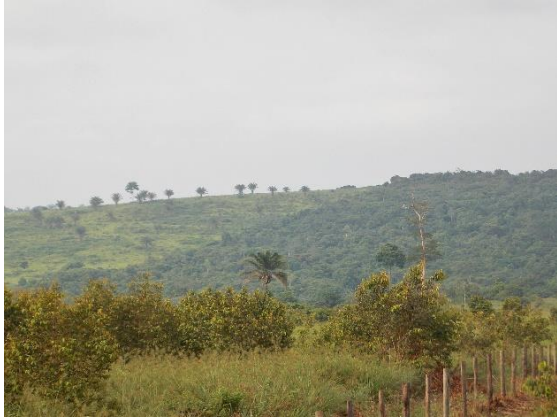
Foto 5.1.4-45 - Escarpas dissecadas com topo nivelado limitado por ruptura de declive positiva que ocorrem na margem esquerda do Rio Tocantins próximo a Tucuruí (0645811x9595971).

As Escarpas Dissecadas, descritas no **Quadro 5.1.4-4** e mostrado entre a **Foto 5.1.4-45** e a **Foto 5.1.4-48**, ocorrem a norte da All, na margem esquerda do Rio Tocantins, próximo a Barragem de Tucuruí. Esse relevo que limita a Superfície de Aplanamento do Nível 240 – 260 m, tem sua gênese associada à fase de elaboração da Superfície de Aplanamento do Nível 40 – 140 m, quando os processos de erosão remontante foram responsáveis pela formação da escarpa e a destruição da Superfície de Aplanamento mais antiga e elevada.

As Escarpas Dissecadas desenvolvem-se sobre metagrauvacas, metarenitos e metasiltitos do Grupo Tucuruí. Esse relevo embora apresente aspecto escarpado, de modo geral encontra-se dissecado dando origem a formas de relevo do tipo morrotes com topos convexos estreitos e encostas descontínuas e íngremes. As Escarpas dissecadas apresentam processos de erosão laminar, em sulcos e rastejo freqüentes de média intensidade.

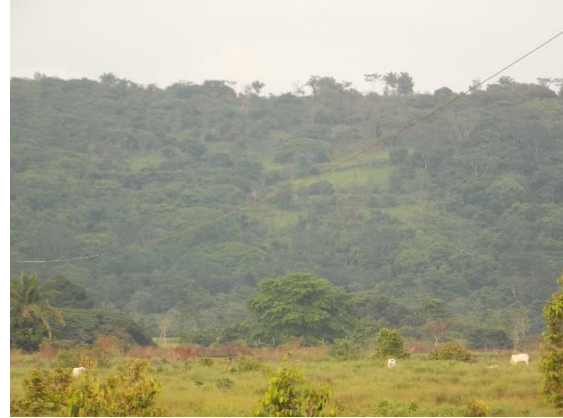
Foto 5.1.4-46 - Perfis de vertentes descontínuas com segmentos convexos e retilíneos, que ocorrem na margem esquerda do Rio Tocantins próximo a Tucuruí (0645811x9595971).

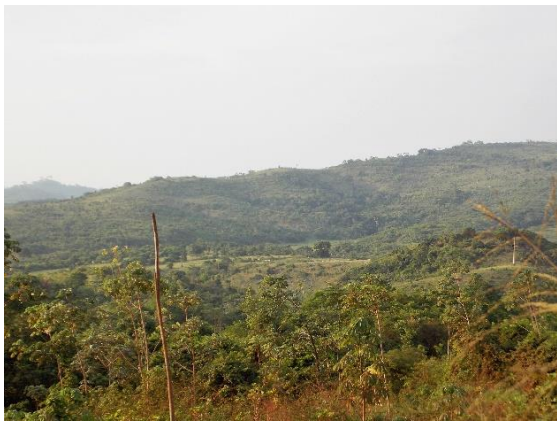
Foto 5.1.4-47 - Escarpas dissecadas em morros e morrotes com amplitudes locais de 80 a 120 m (0643426x9563441).

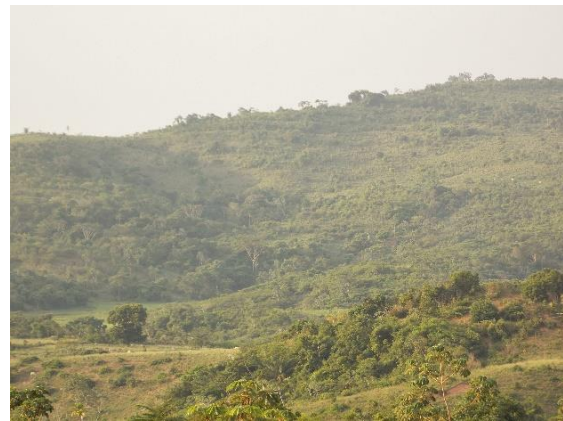
Foto 5.1.4-48 - Encostas com perfis de vertentes descontínuas com segmentos convexos e retilíneos e vales de primeira ordem abertos (0643426x9563441).

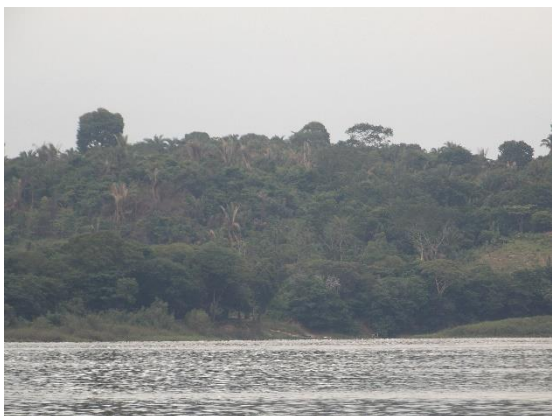
Foto 5.1.4-49 - Margem esquerda côncava do Rio Tocantins em relevo de Colinas pequenas e Morrotes e Planície Fluvial estreita, a jusante de Marabá (0703398 x9407879).

Nesse segmento, mostrado entre a **Foto 5.1.4-49** e a **Foto 5.1.4-64**, o canal fluvial a jusante de Marabá, apresenta processos erosivos mais acentuados na margem esquerda côncava, e deposição na margem direita convexa, o que acentua a assimetria fluvial nesse segmento. Em Itupiranga predominam processos de sedimentação, evidenciados pela presença de barras arenosas, praias e barras submersas, cujo deslocamento é evidenciado pela presença de dunas de areia. Muitas barras arenosas já se encontram incorporadas à Planície de inundação da margem direita do rio. Nas margens em Planícies de inundação se observam processos de solapamento e pequenos escorregamentos.

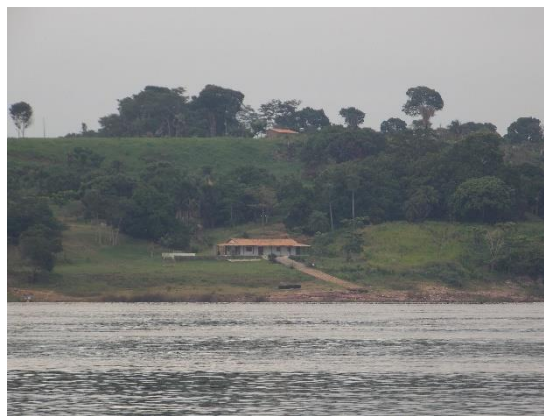
Foto 5.1.4-50 - Margem esquerda côncava do Rio Tocantins em relevo de Colinas pequenas e Morrotes e Planície Fluvial estreita, a jusante de Marabá (0703398 x9407879).

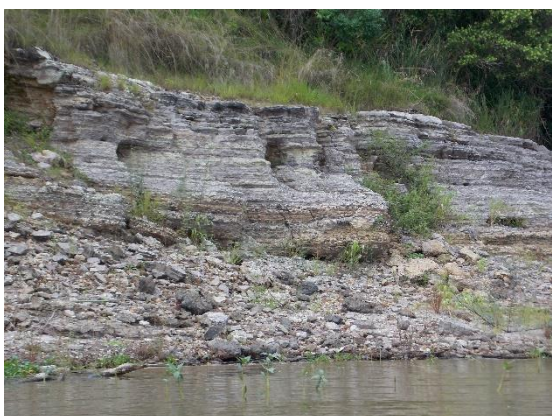
Foto 5.1.4-51 - Margem erosiva sustentada por arenitos arcoseanos estratificados, grossos a conglomeráticos e níveis de pelitos do Grupo Itapecuru, que quando alterados e erodidos evidenciam o leito maior do rio (0703398 x9407879).

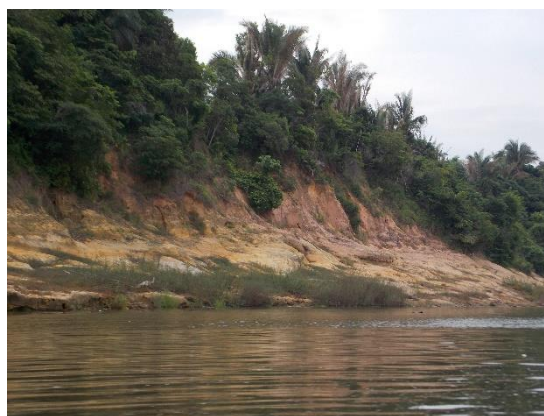
Foto 5.1.4-52 - Margem erosiva sustentada por arenitos arcoseanos estratificados, grossos a conglomeráticos e níveis de pelitos do Grupo Itapecuru, que quando alterados e erodidos evidenciam o leito maior do rio (0703398 x9407879).

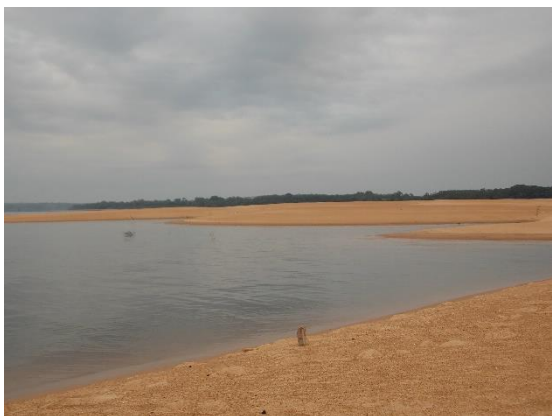
Foto 5.1.4-53 - Barra arenosa, constituída por areia média, grossa e grânulos, que forma praia em frente à Marabá (0704605 x 9408380).

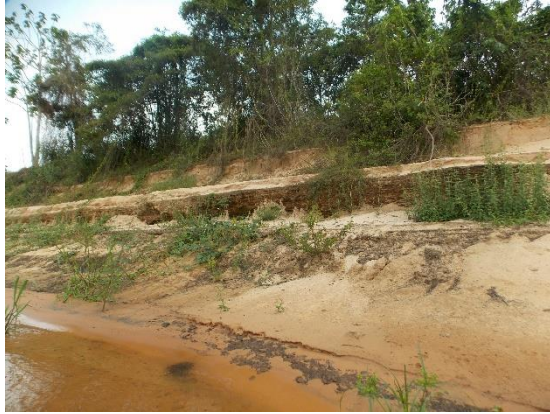
Foto 5.1.4-55 - Planície de inundação da margem esquerda, com altura de 4 a 6 m, constituída por areia fina intercalada com camadas de argila cinza com matéria orgânica (0694642 x 9416304).

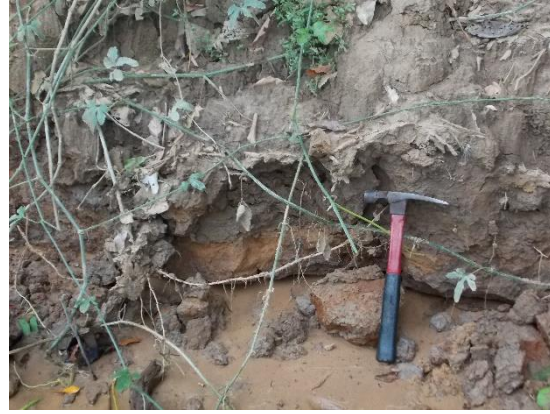
Foto 5.1.4-56 - Planície de inundação da margem esquerda, com altura de 4 a 6 m, constituída por areia fina intercalada com camadas de argila cinza com matéria orgânica (0694642 x 9416304).

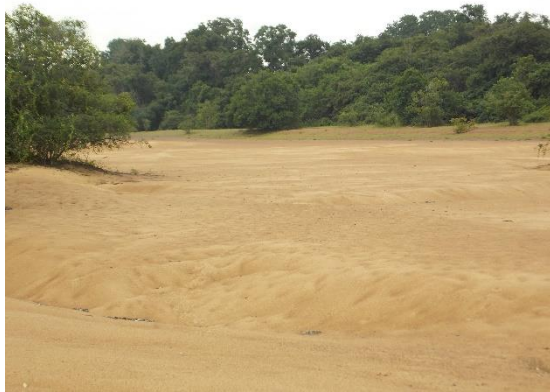
Foto 5.1.4-57 - Canal sazonal de cheia, que transporta areia média, grossa, grânulos e restos vegetais que são acumulados no fundo dos canais (0687723 x 9423357).

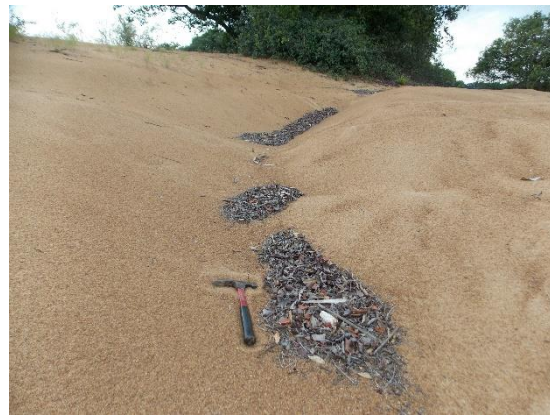
Foto 5.1.4-58 - Restos vegetais que são acumulados no fundo dos canais (0687723 x 9423357).

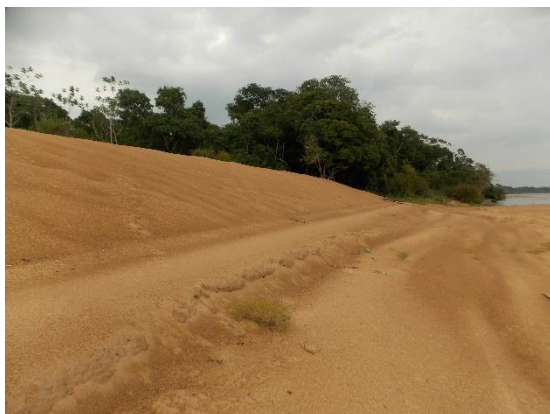
Foto 5.1.4-59 - Dunas de areia com alturas de 1 a 3 m, formadas durante o deslocamento das barras arenosas na época das cheias (0687723 x 9423357).

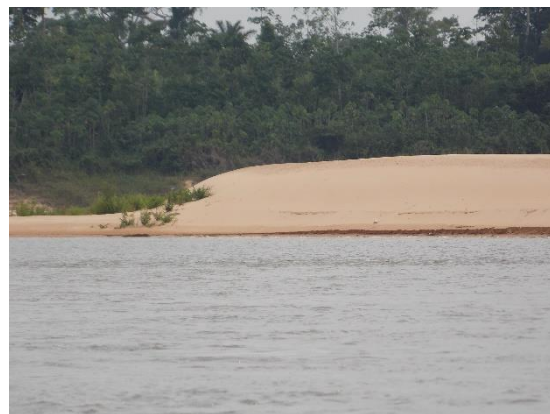
Foto 5.1.4-60 - Dunas de areia com alturas de 1 a 3 m, formadas durante o deslocamento das barras arenosas na época das cheias (0687723 x 9423357).

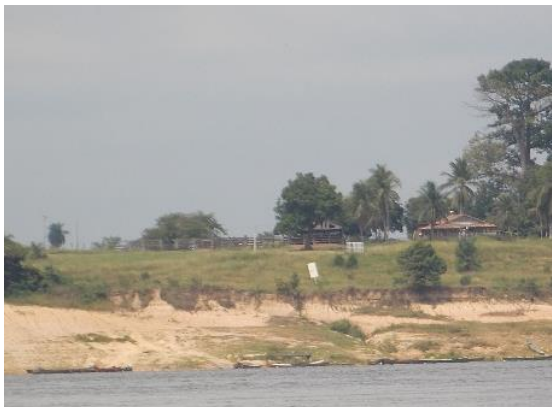
Foto 5.1.4-61 - Terraço em altitude de 95 a 100 m onde encontra-se a casa e Planície de inundação (placa branca) que ocorre na margem esquerda do Rio Tocantins em Itupiranga (0687181 x 9431038).

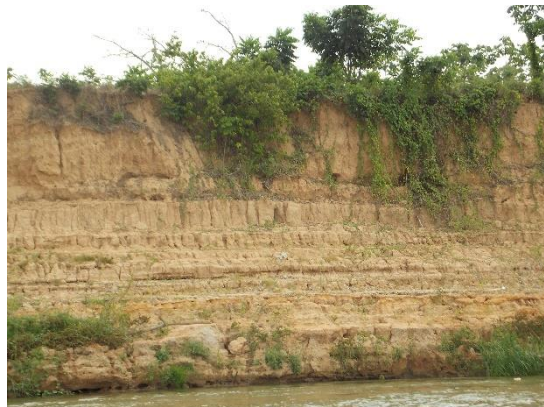
Foto 5.1.4-62 - Planície de inundação constituída por areia fina silto argilosa e areia fina (0687187 x 9427691).

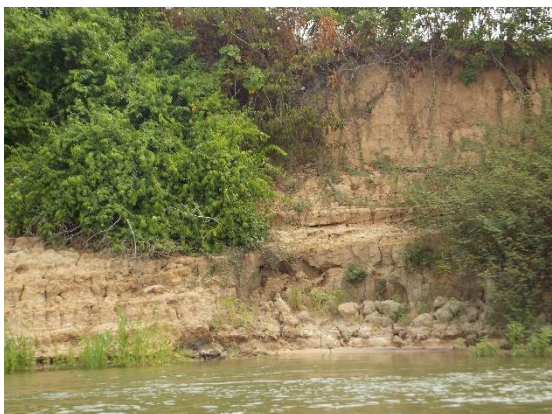
Foto 5.1.4-63 Processos de solapamento e pequenos escorregamentos que ocorrem na Planície de inundação da margem direita do rio (0687181 x 9431038).

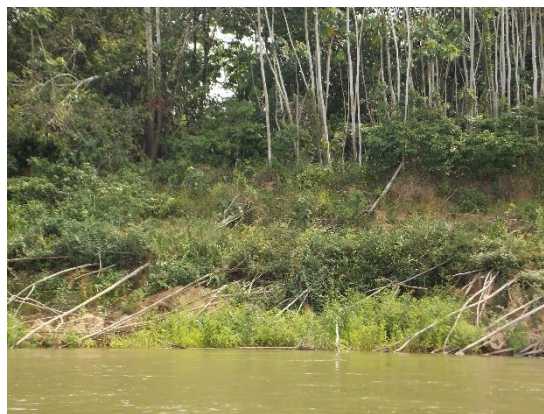
Foto 5.1.4-64 - Processos de solapamento e pequenos escorregamentos que ocorrem na Planície de inundação da margem direita do rio (0687181 x 9431038).

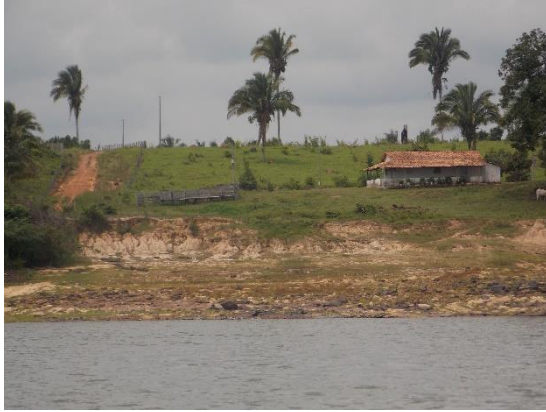
Foto 5.1.4-65 - Planície de inundação estreita não mapeável e Relevo de Superfícies aplanadas e colinas médias e pequenas, que caracterizam a margem direita do Rio Tocantins no Segmento 2 A (0686080 x 9437092).

No Segmento 2 A, mostrado entre a **Foto 5.1.4-65** e a **Foto 5.1.4-86**, o canal tem comportamento erosivo, o que é evidenciado pelas margens em relevos de Colinas pequenas e Superfícies aplanadas e Colinas médias e pequenas associadas aos frequentes e extensos afloramentos de rocha (pedrais), pela pequena dimensão dos Terraços e Planícies de inundação e pela baixa incidência de barras arenosas.

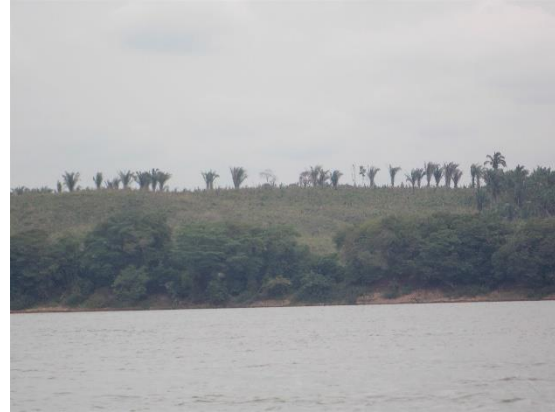
Foto 5.1.4-66 - Planície de inundação estreita não mapeável e Relevo de Superfícies aplanadas e colinas médias e pequenas, que caracterizam a margem direita do Rio Tocantins no Segmento 2 A (0686080 x 9437092).

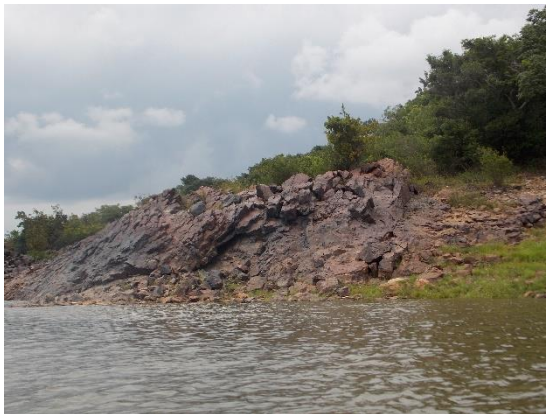
Foto 5.1.4-67 - Afloramento rochoso na margem esquerda do rio (06844786 x 9440603).

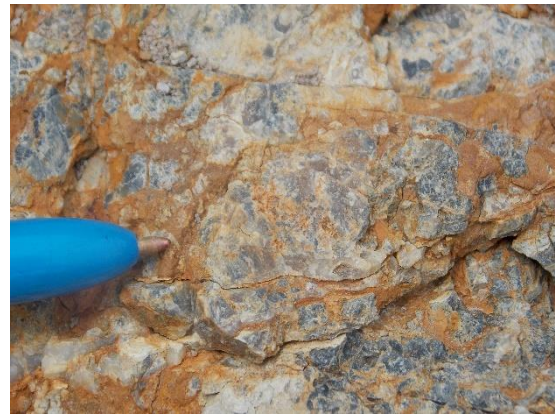
Foto 5.1.4-68 - Plano de falha N80E (06844786 x 9440603).

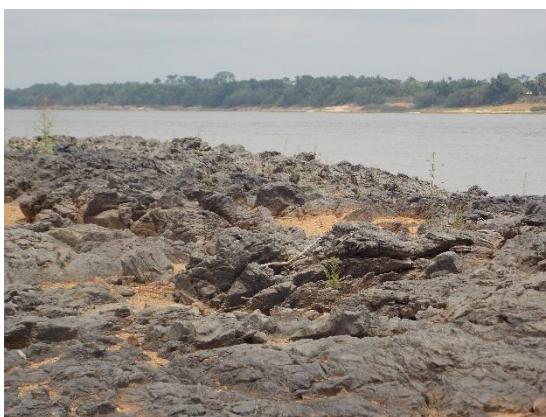
Foto 5.1.4-69 - Pedral na margem esquerda do Rio Tocantins, constituído por charnoquitos do Complexo Cajazeiras (06844786 x 9440603).

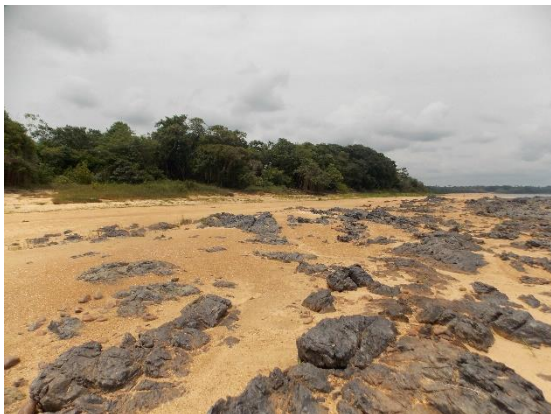
Foto 5.1.4-71 - Leito maior do Rio Tocantins caracterizado pela presença de pedral, seixos, areia grossa, média e grânulos (06844786 x 9440603).

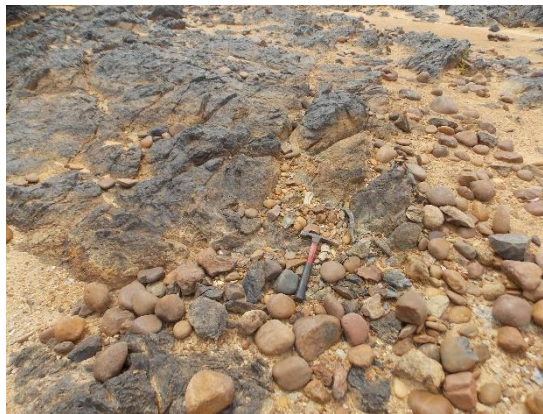
Foto 5.1.4-72 - Leito maior do Rio Tocantins caracterizado pela presença de pedral, seixos, areia grossa, média e grânulos (06844786 x 9440603).

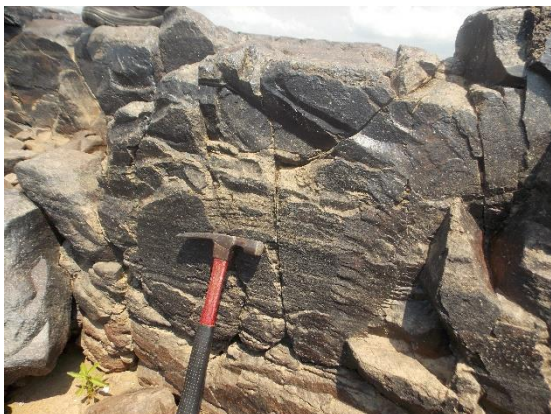
Foto 5.1.4-73 - Plano de falha N 5 – 15 E e textura de milonito de alto grau com porfiroclastos de quartzo, hornblenda e biotita, no Pedral do Lourenço (0685140 x 9447776).

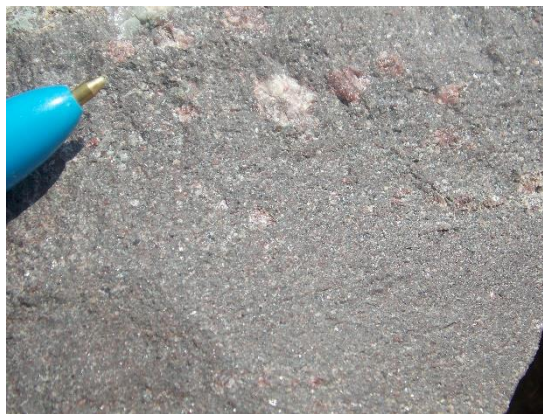
Foto 5.1.4-74 - Plano de falha N 5 – 15 E e textura de milonito de alto grau com porfiroclastos de quartzo, hornblenda e biotita, no Pedral do Lourenço (0685140 x 9447776).

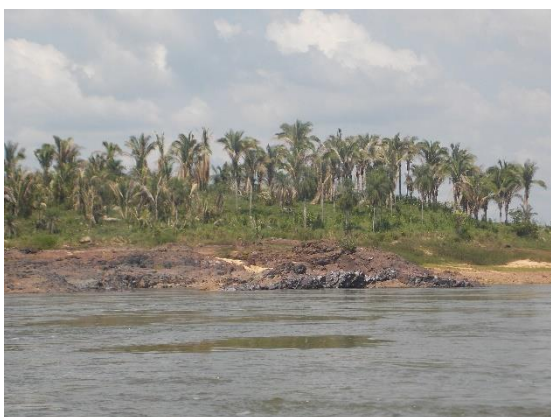
Foto 5.1.4-75 - Canal com afloramento de rocha nas margens associadas à presença de relevo de Superfícies aplanadas e Colinas médias e pequenas e à planícies de inundação estreita (0683754 x 9450565).

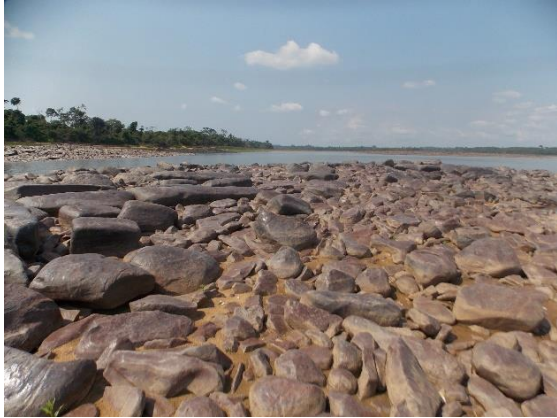
Foto 5.1.4-77 - Pedral formado por blocos polidos de metabasaltos (0683129 x 9451917).

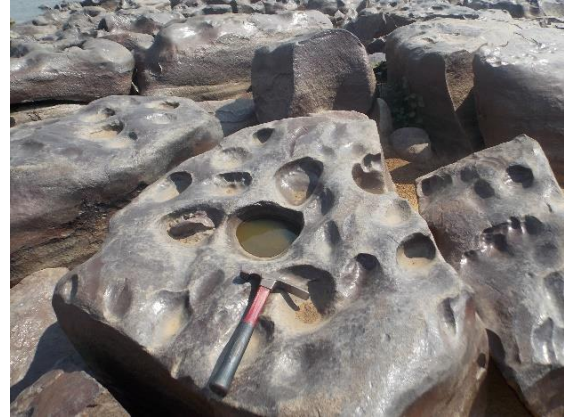
Foto 5.1.4-78 - Pedral formado por blocos polidos e com marmitas (0683129 x 9451917).

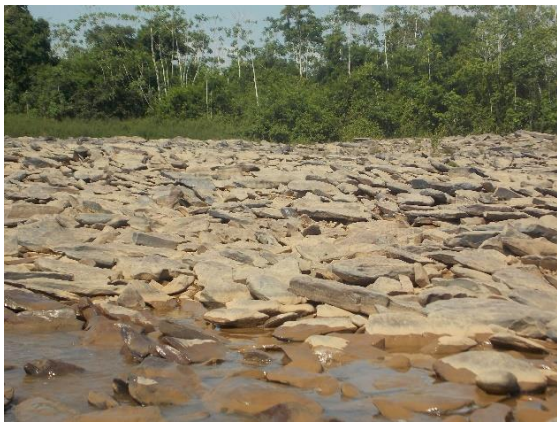
Foto 5.1.4-79 - Pedral formado por blocos angulosos orientados pela corrente, constituído por milonito de alto grau (0682457 x 9454833).

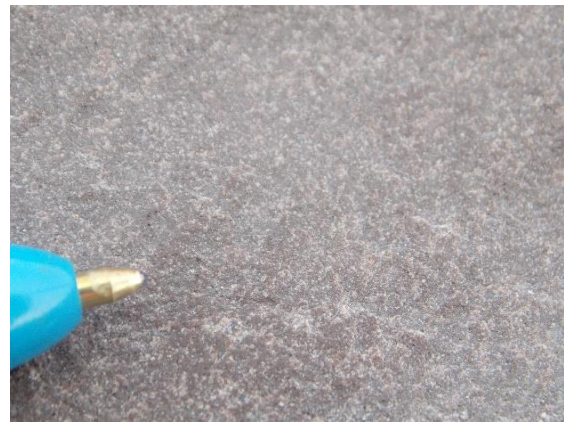
Foto 5.1.4-80 - Pedral formado por blocos angulosos orientados pela corrente, constituído por milonito de alto grau (0682457 x 9454833).

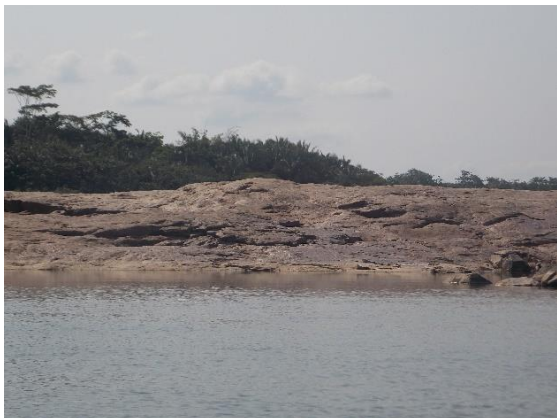
Foto 5.1.4-81 - Pedral constituído por ortognaisses graníticos do Complexo Cajazeiras (0681251 x 9455860).

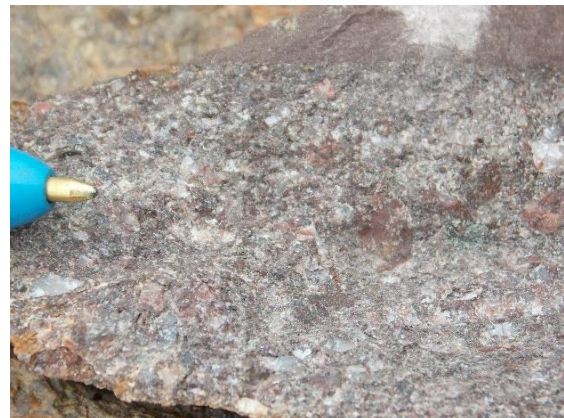
Foto 5.1.4-82 - Pedral constituído por ortognaisses graníticos do Complexo Cajazeiras (0681251 x 9455860).

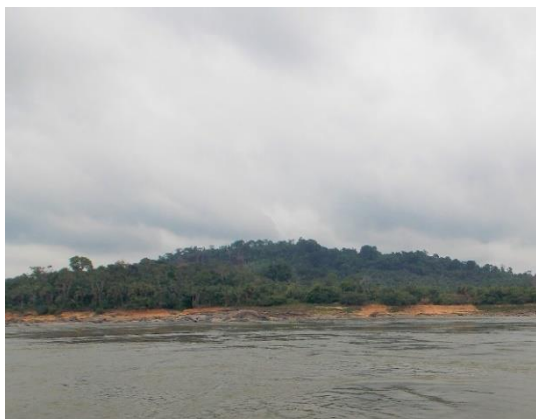
Foto 5.1.4-83 - Relevo de Colinas pequenas e Morrotes, planície de inundação estreita s (0681075 x 9456834).

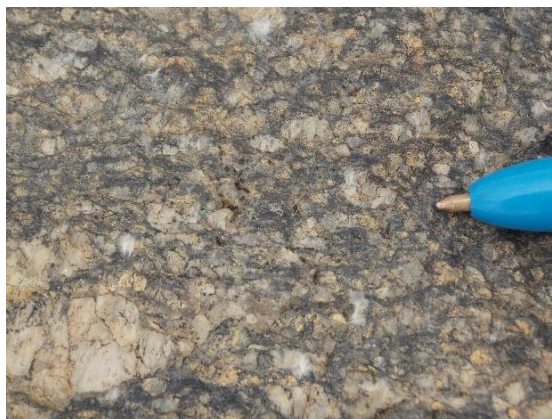
Foto 5.1.4-84 - Afloramento de ortognaisse graníticos na margem direita do Rio Tocantins (0681075 x 9456834).

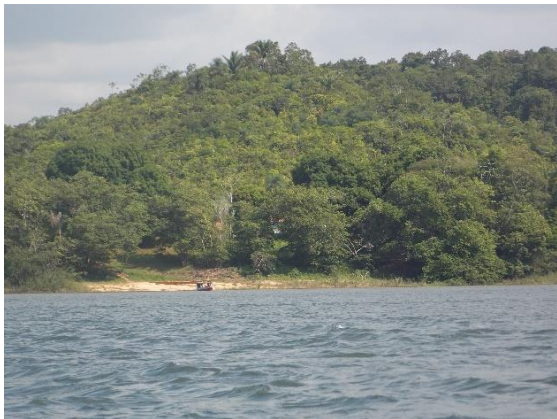
Foto 5.1.4-87 - Relevo de Colinas pequenas e Morrotes sustentados por metapelitos cisalhados do Grupo Tucuruí, que caracterizam a margem direita do Rio Tocantins em frente à Tucuruí (0649241x9587754).

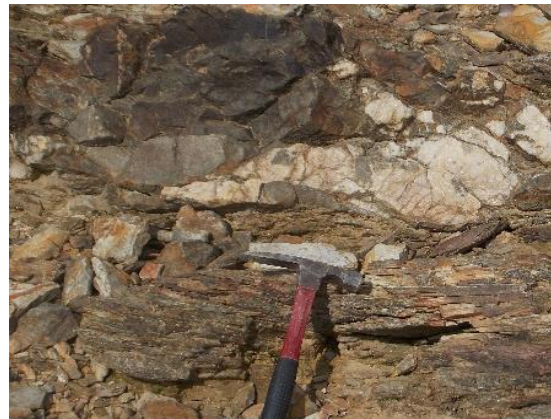
Foto 5.1.4-88 - Relevo de Colinas pequenas e Morrotes sustentados por metapelitos cisalhados do Grupo Tucuruí, que caracterizam a margem direita do Rio Tocantins em frente a Tucuruí (0649241x9587754).

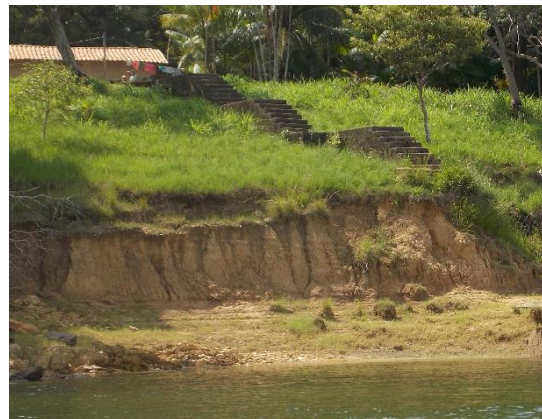
Foto 5.1.4-90 - Processos de erosão laminar e em sulcos ocasionais e de baixa intensidade podendo ocorrer pequenos desmoronamentos de baixa intensidade (0648095x9590983).

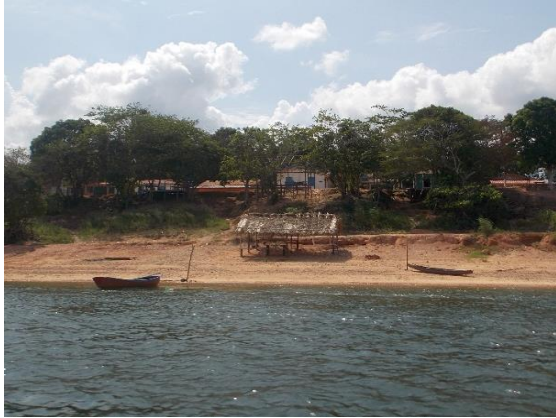
Foto 5.1.4-91 - Leito maior do Rio Tocantins e Terraço constituído por camadas de seixos arredondados e sub-arredondados de quartzo, quartzito e calcedônia, em matriz de areia média e grossa que caracterizam a margem esquerda, na localidade de Pederneiras (0648405x9596535).

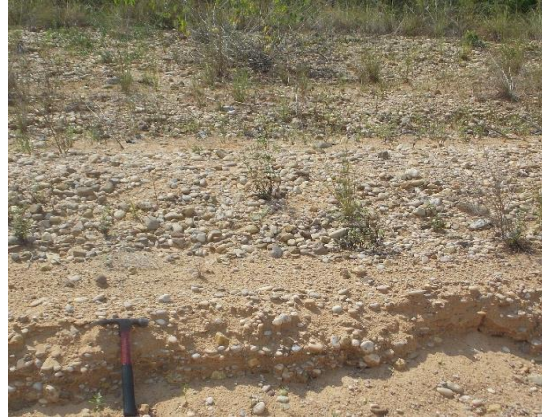
Foto 5.1.4-92 - Leito maior do Rio Tocantins e Terraço constituído por camadas de seixos arredondados e sub-arredondados de quartzo, quartzito e calcedônia, em matriz de areia média e grossa que caracterizam a margem esquerda, na localidade de Pederneiras (0648405x9596535).

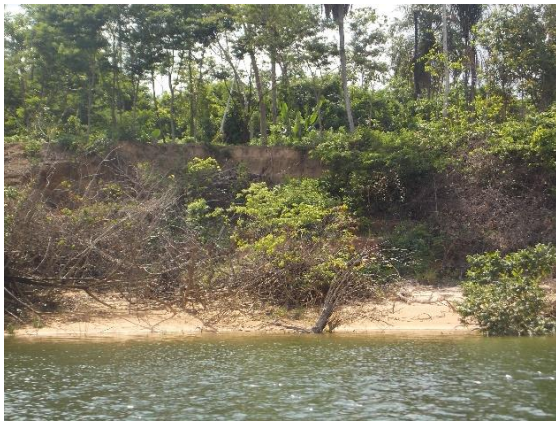
Foto 5.1.4-93 - Desmoronamentos de margem de Planície de inundação, expondo o dique marginal elevado sobre a planície que foi limpo para plantio de roça. (0648405x9596535).

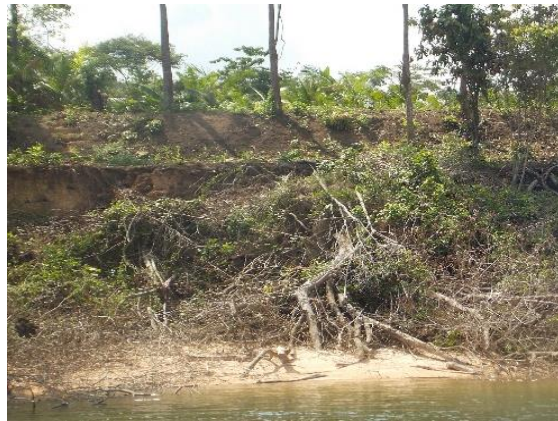
Foto 5.1.4-94 - Desmoronamentos de margem de Planície de inundação, expondo o dique marginal elevado sobre a planície que foi limpo para plantio de roça. (0648405x9596535).

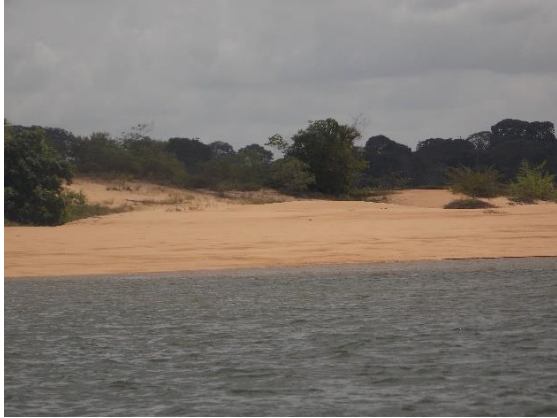
Foto 5.1.4-95 - Barra longitudinal que forma praia de areia média a grossa, intercalada com níveis argilosos (0655889 x 9611050).

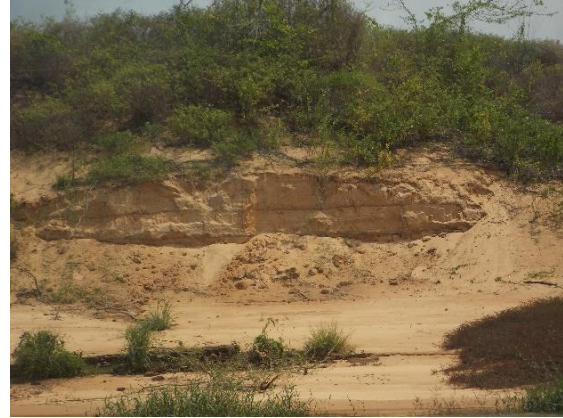
Foto 5.1.4-96 - Processo de desmoronamento localizados e de baixa intensidade nas margens de barras arenosas (0655889 x 9611050).

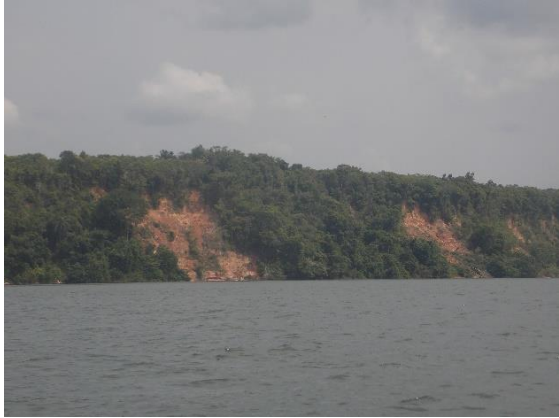
Foto 5.1.4-97 - Encostas escarpadas e íngremes com inclinações acentuadas (15 a 45%) na margem direita do Rio Tocantins, que apresentam processos de escorregamentos frequentes associados ao solapamento do sopé da escarpa pelas correntes e pelo embate de ondas durante as cheias que ocorrem entre Baião e São Joaquim do Itaquara (0650460x9663436).

A margem direita escarpada, mostrada entre a **Foto 5.1.4-97** e a **Foto 5.1.4-114** que se estende por cerca de 40 km entre São Joaquim do Ituquara e Baião apresenta inclinações acentuadas (15 a 45%), processos de escorregamento

frequentes e de média a alta intensidade, caracterizando o trecho de margem do Rio Tocantins mais susceptível a ocorrência de processos erosivos, sendo a sua estabilidade afetada pelas correntes e pelo embate de ondas nas cheias, que favorece o solapamento do sopé da escarpa e à intensificação dos movimentos de massa.

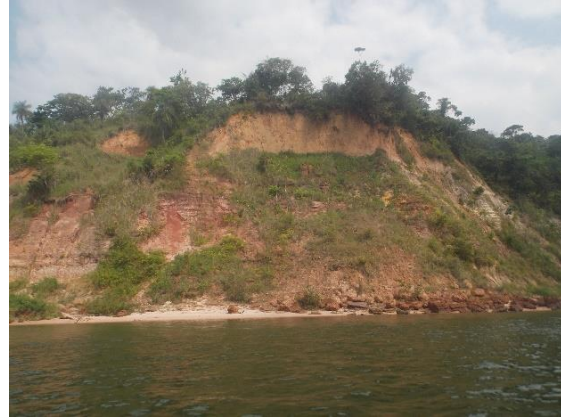
Foto 5.1.4-98 - Processos de escorregamentos frequentes associados ao solapamento do sopé da escarpa pelas correntes e pelo embate de ondas durante as cheias que ocorrem entre Baião e São Joaquim do Itaquara (0650460x9663436).

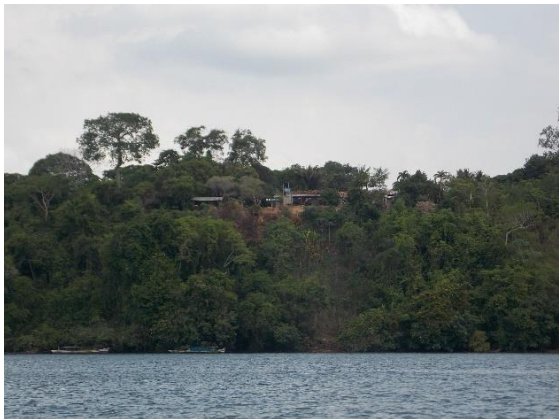
Foto 5.1.4-99 - Escarpa com amplitude de 30 m que se caracteriza por apresentar trechos estáveis e vegetados e trechos afetados por escorregamentos planares (0648454x967759).

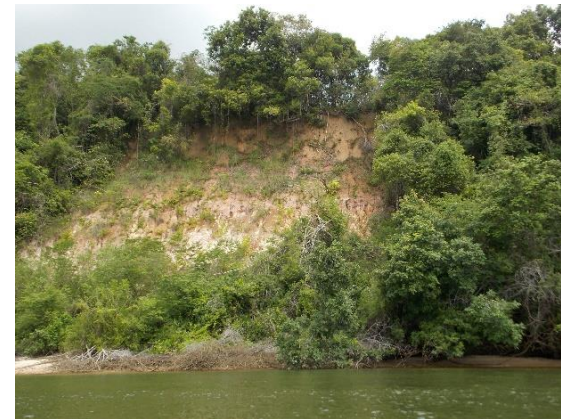
Foto 5.1.4-100 - Escarpa com amplitude de 30 m que se caracteriza por apresentar trechos estáveis e vegetados e trechos afetados por escorregamentos planares (0647718x9682452).

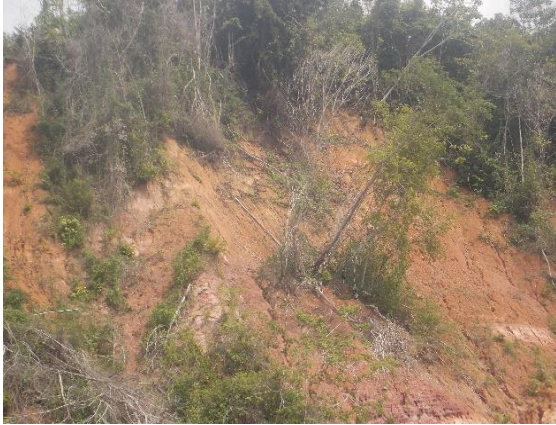
Foto 5.1.4-101 - Processos de erosão em sulco sobre material escorregado arenoso conglomerático da Formação Ipixuna (0650460x9663436).

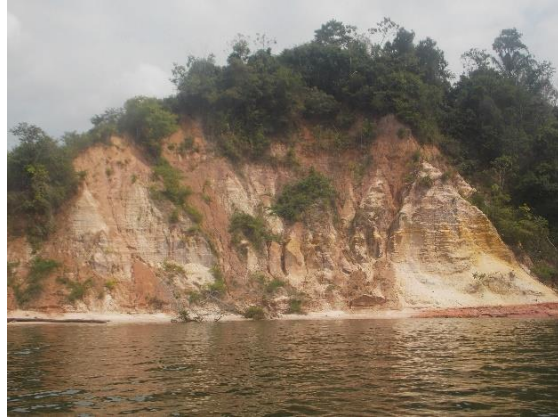
Foto 5.1.4-102 - Processos de erosão em sulco sobre material escorregado arenoso conglomerático da Formação Ipixuna (0650460x9663436).

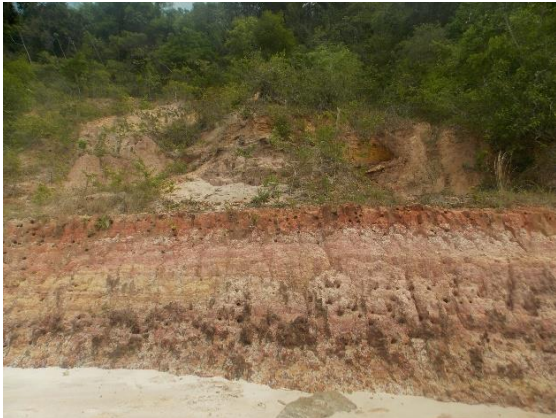
Foto 5.1.4-103 - Margem direita do rio Tocantins formada na base por argilitos e arenitos cauliniticos, tendo acima areia média a grossa e cascalho da Formação Ipixuna (0650173x9673431).

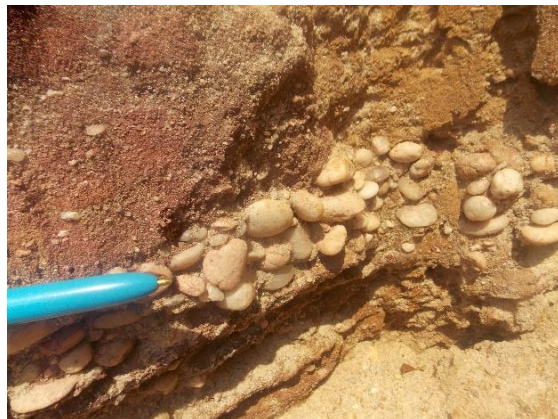
Foto 5.1.4-105 - Intercalação de areias fina, média, grossa com grânulos e seixos de quartzo da Formação Ipixuna (0650173x9673431).

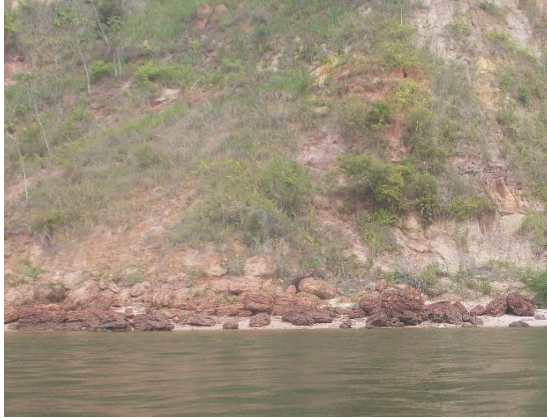
Foto 5.1.4-106 - Camadas de seixos arredondados e subarredondados de quartzo da Formação Ipixuna (0650173x9673431).

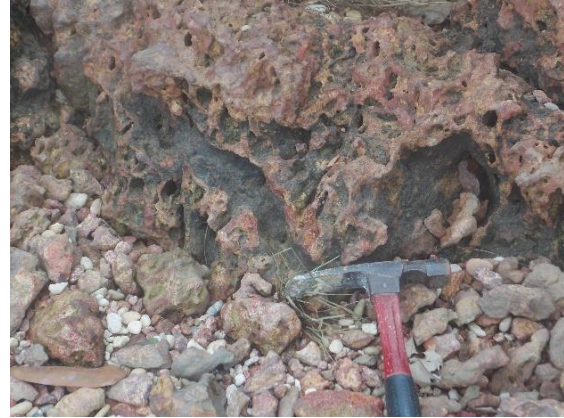
Foto 5.1.4-107 - Blocos de laterita caídos do alto da escarpa, condicionada por descontinuidade de direção NNW que limita o relevo de Superfícies aplanadas que se associam ao horizonte laterítico (0650460x9663436).

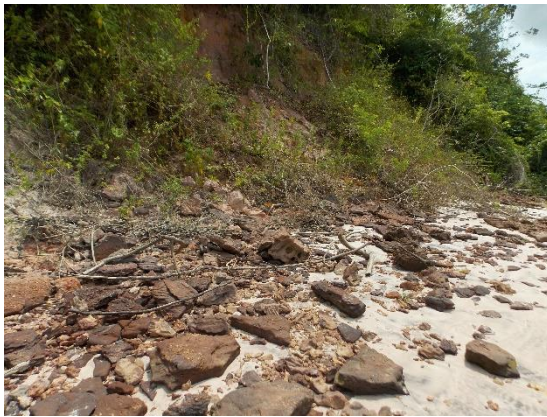
Foto 5.1.4-108 – Detalhe blocos de laterita caídos do alto da escarpa, condicionada por descontinuidade de direção NNW que limita o relevo de Superfícies aplanadas que se associam ao horizonte laterítico (0650460x9663436).

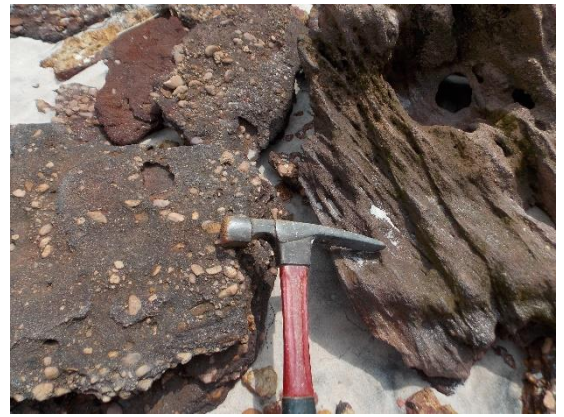
Foto 5.1.4-109 - Blocos de arenitos e conglomerados da Formação Ipixuna laterizados e tombados do alto da escarpa (0647336x9687579).

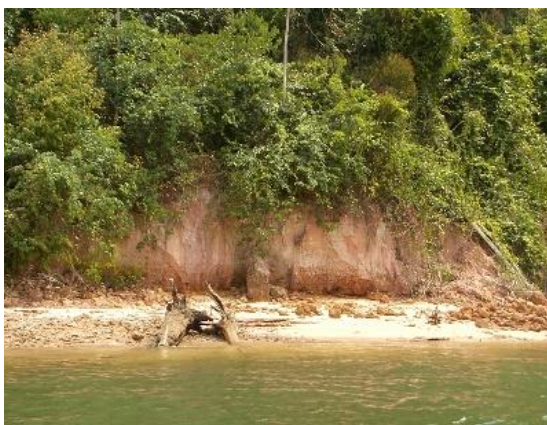
Foto 5.1.4-110 - Blocos de arenitos e conglomerados da Formação Ipixuna laterizados e tombados do alto da escarpa (0647336x9687579).
