ESTUDO DE IMPACTO AMBIENTAL

Obras de Dragagem e Derrocamento
da Via Navegável do Rio Tocantins

VOLUME II

- Capítulo 5.1 – Diagnóstico Ambiental do Meio Físico, onde são apresentados dos diagnósticos de clima, meteorologia, ruído, vibração, geologia, geomorfologia e recursos hídricos.

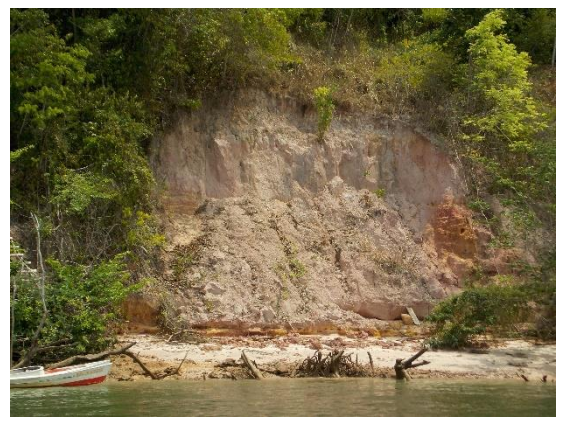
Foto 5.1.4-111 - Solapamento da base da escarpa pelas correntes e pelo embate de ondas durante as cheias e pequenos escorregamentos associados (0647183x9689406).

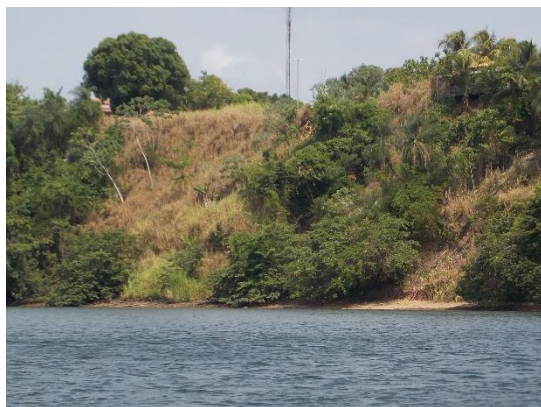
Foto 5.1.4-113 - Trecho da escarpa em Baião com amplitude de 25 a 30 m, com processos de rastejo e pequenos escorregamentos que afetam a base do muro da casa no alto da escarpa (0647410 x 9691307).

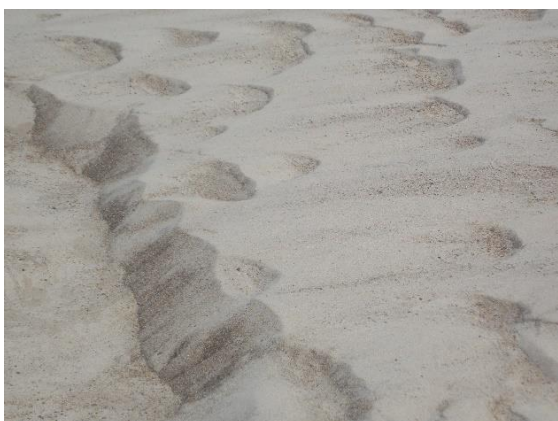
Foto 5.1.4-115 - Marca de corrente indicando o sentido do fluxo do rio em barra longitudinal constituída por areia fina, média e grossa, na ponta sul da Ilha Grande Jutá. (0655429x9622769).

A margem esquerda baixa mostrada entre a **Foto 5.1.4-115** e a **Foto 5.1.4-132**, desenvolve-se sobre extensos depósitos aluviais, associados ao processo de sedimentação atual intenso, que é evidenciado pela presença das ilhas Grande do Jutá e do Bacuri, pela presença de extensos alagadiços e planícies com campos, associadas a barras arenosas pré atuais e pelo canal aluvial onde ocorrem inúmeras barras arenosas emersas, com praias e barras submersas.

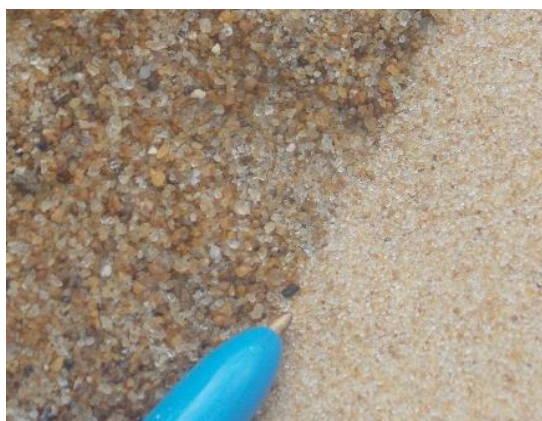
Foto 5.1.4-116 - Marca de corrente indicando o sentido do fluxo do rio em barra longitudinal constituída por areia fina, média e grossa, na ponta sul da Ilha Grande Jutá. (0655429x9622769).

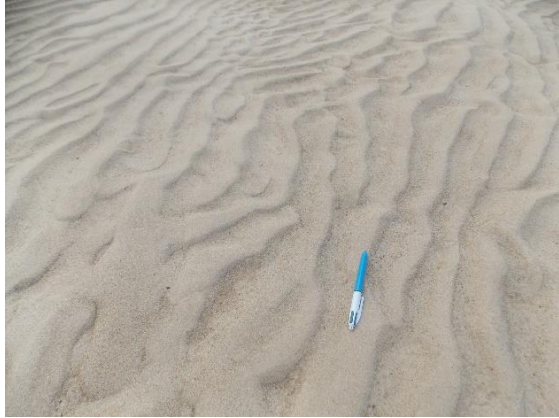
Foto 5.1.4-117 - Marca de corrente formada pela movimentação de areia fina a média (0655429x9622769).

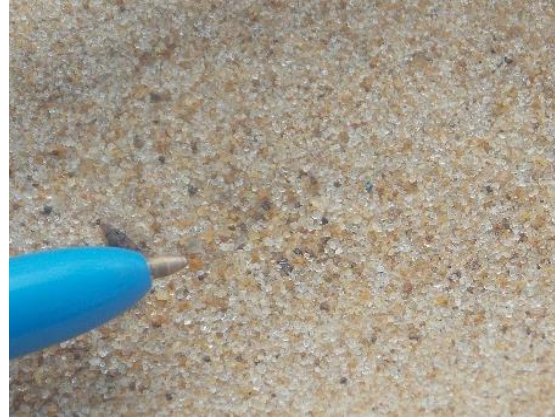
Foto 5.1.4-118 - Marca de corrente formada pela movimentação de areia fina a média (0655429x9622769).

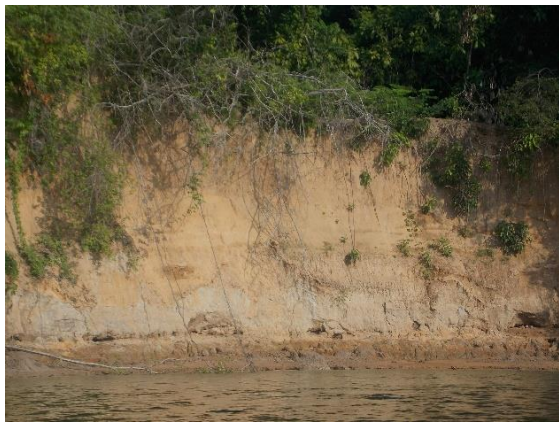
Foto 5.1.4-119 - Margem em Planície de inundação, constituída por areia fina pouco argilosa, intercalada com areia fina e camadas de argila cinza plástica na base, que ocorre na Ilha Grande Jutaí (0650132 x 9629771).

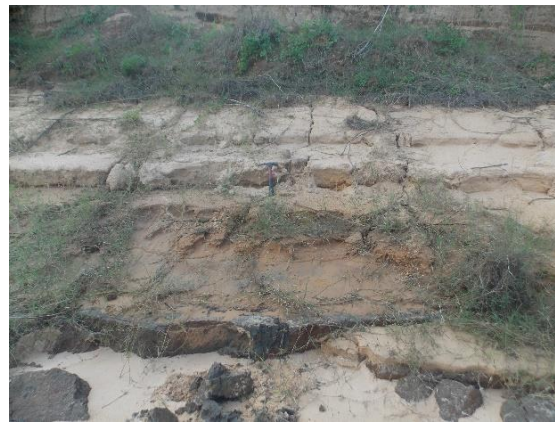
Foto 5.1.4-120 - Margem em Planície de inundação, constituída por areia fina pouco argilosa, intercalada com areia fina e camadas de argila cinza plástica na base, que ocorre na Ilha Grande Jutaí (0650132 x 9629771).

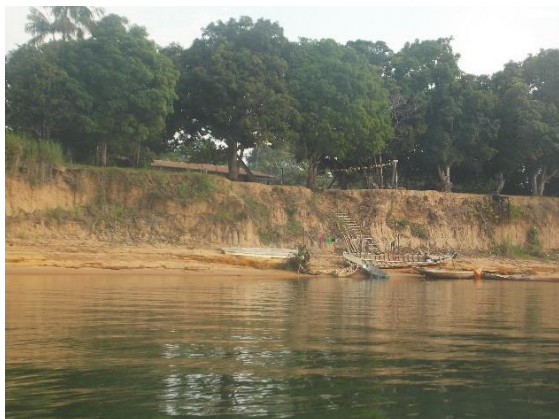
Foto 5.1.4-121 - Margem em Planície de inundação, na Ilha Grande Jutaí, constituída por areia fina pouco argilosa, intercalada com areia fina, tendo na base camadas laterizadas de areia grossa e cascalhos (0651051x9635121).

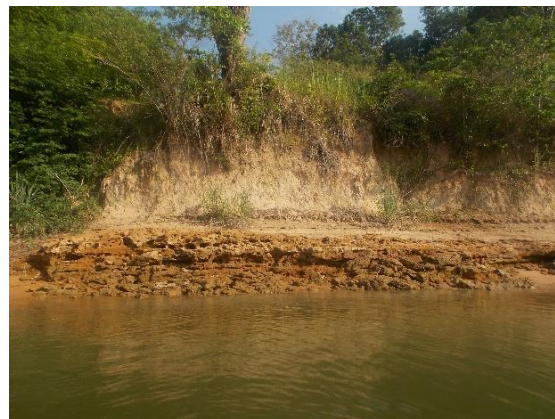
Foto 5.1.4-122 - Margem em Planície de inundação, na Ilha Grande Jutaí, constituída por areia fina pouco argilosa, intercalada com areia fina, tendo na base camadas laterizadas de areia grossa e cascalhos (0651051x9635121).

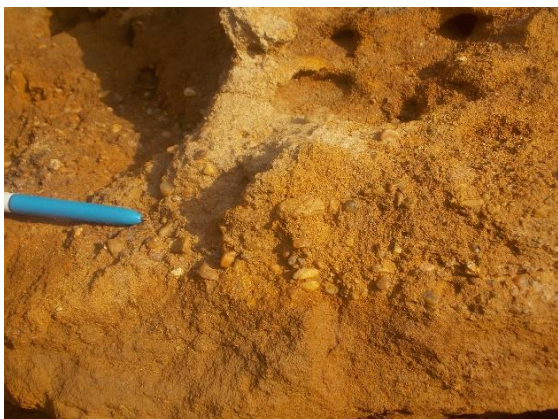
Foto 5.1.4-123 - Camadas de areia média a grossa, intercalada com cascalho de quartzo, quartzito arredondado a subarredondado com diâmetros de 1 a 3 cm, laterizados que ocorrem na Planície de inundação da Ilha Grande Jutaí (0651051x9635121).

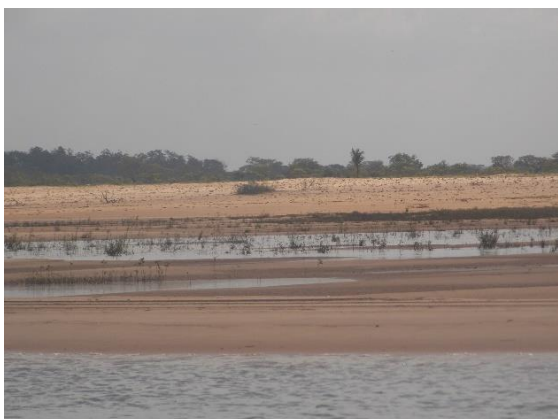
Foto 5.1.4-125 - Praia em ilha do rio Tocantins, formada por barra longitudinal constituída por espesso pacote de areia fina a grossa e grânulos, com estratificação cruzada (0648826x9643851).

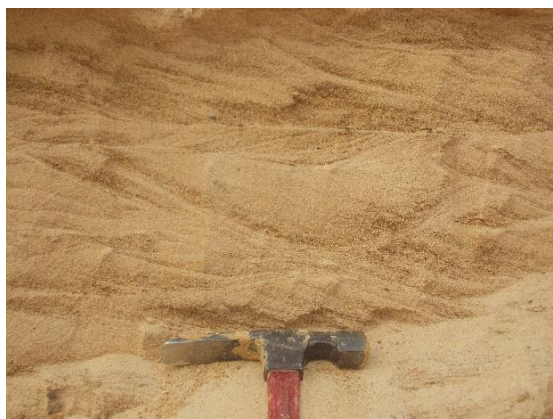
Foto 5.1.4-126 - Praia em ilha do rio Tocantins, formada por barra longitudinal constituída por espesso pacote de areia fina a grossa e grânulos, com estratificação cruzada (0648826x9643851).

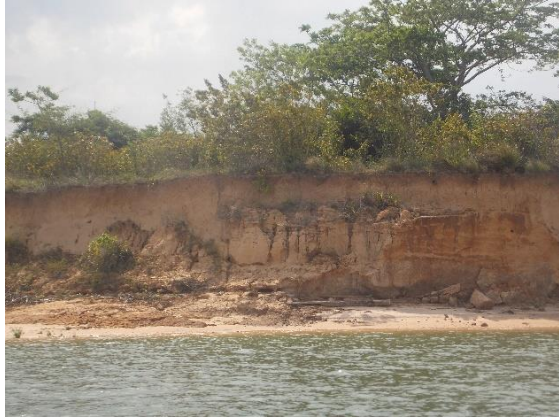
Foto 5.1.4-127 - Solapamento e pequenos escorregamentos que afetam margens em planície de inundação (0648775x9657425).

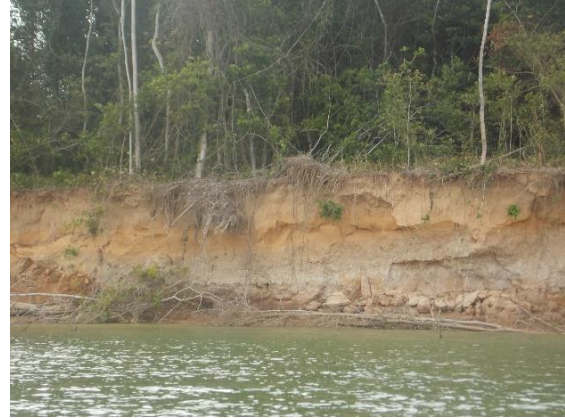
Foto 5.1.4-128 - Solapamento e pequenos escorregamentos que afetam margens em planície de inundação (0648775x9657425).

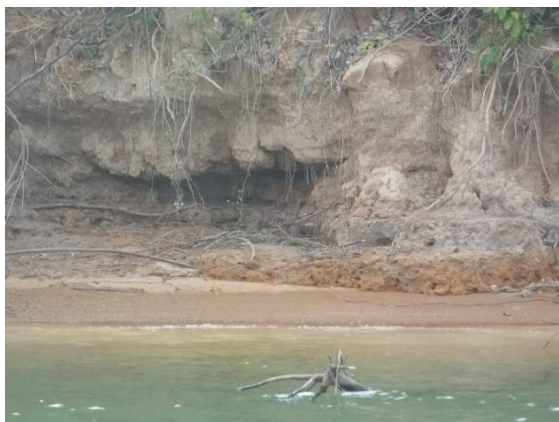
Foto 5.1.4-129 - Solapamento de margens associado à movimentação diária das correntes de marés, que afetam esse segmento do Rio Tocantins (0648897x9659289).

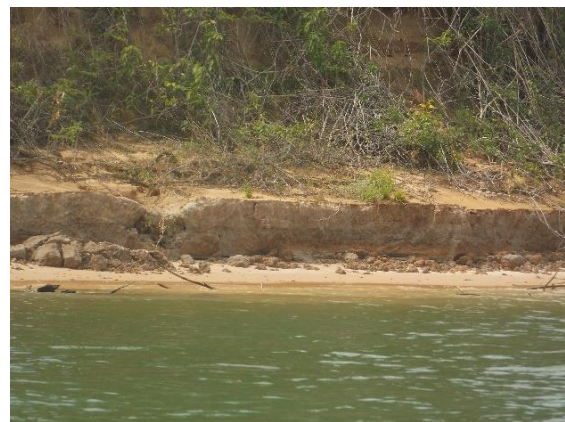
Foto 5.1.4-130 - Solapamento de margens associado à movimentação diária das correntes de marés, que afetam esse segmento do Rio Tocantins (0648897x9659289).

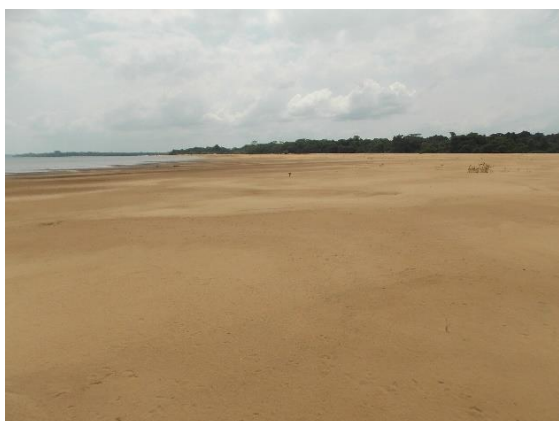
Foto 5.1.4-131 - Barra longitudinal e praia formada por areia fina e média (0648454 x 9677759).

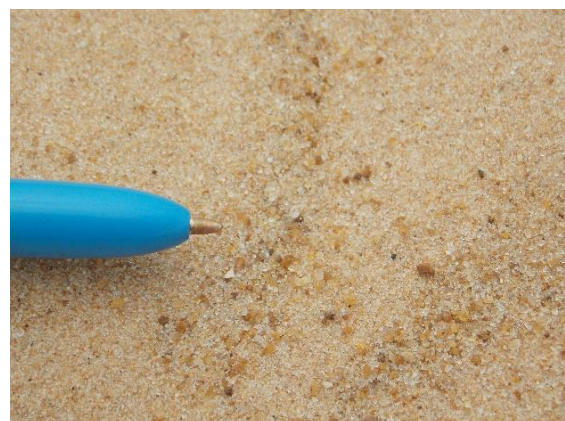
Foto 5.1.4-132 - Barra longitudinal e praia formada por areia fina e média (0648454 x 9677759).

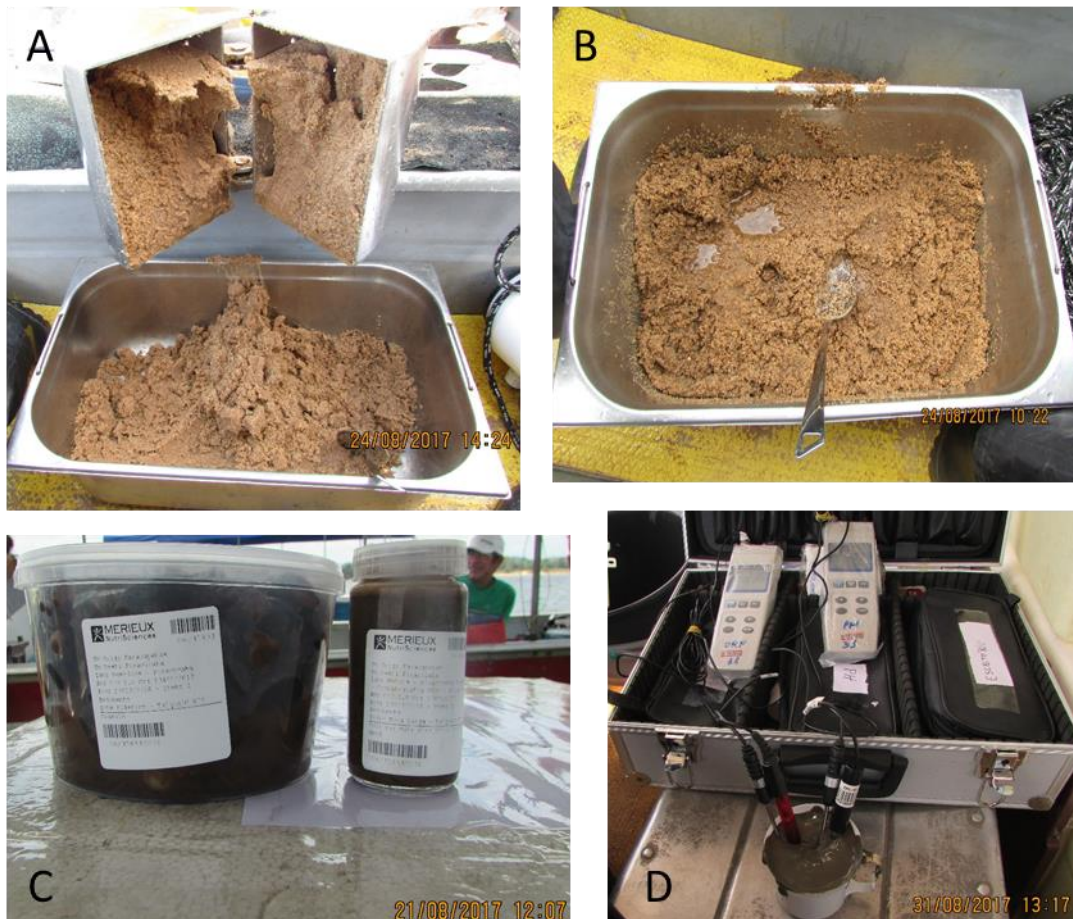
Figura 5.1.5-2 - Materiais utilizados na coleta de sedimentos: Amostrador Van Veen (A); Bandejas e colheres de aço inoxidável (B); Frascos utilizados (C); obtenção dos dados em campo com multiparâmetro (D)

Em seguida o equipamento foi içado, e no convés da embarcação, o conteúdo de sedimento foi armazenado numa bandeja de aço inox (**Figura 5.1.5-2 B**). No momento da abertura da draga foram realizadas as leituras dos parâmetros medidos *in situ* como: pH, temperatura (°C) e Potencial de Óxido-redução (ORP). As medidas foram registradas no aparelho multiparâmetro PH-1500/Instrutherm (**Figura 5.1.5-2 D**).

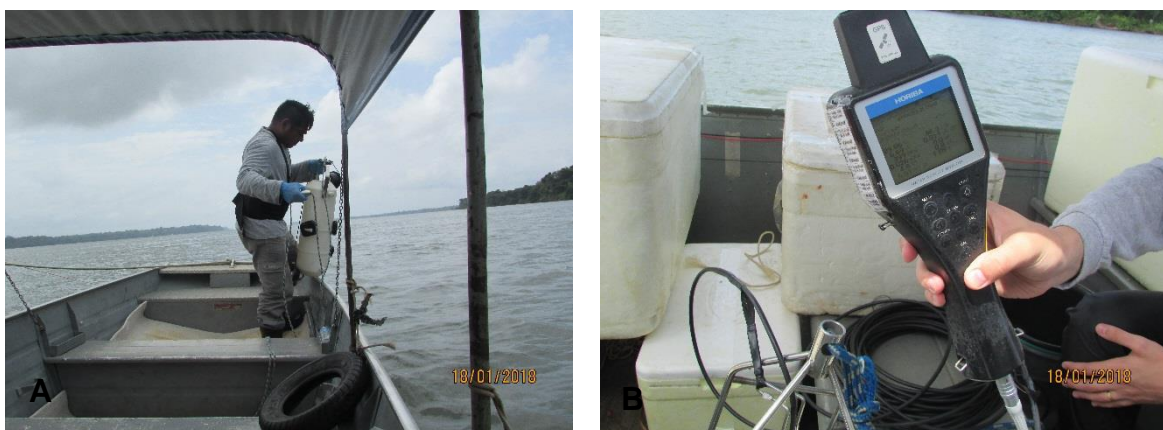
Figura 5.1.5-4 - Equipamentos utilizados nas medições de turbidez: A) Garrafa Van Dorn e B) Sensor Multiparâmetro HORIBA U52-G

1. Calibração periódica em laboratório especializado: 1 vez a cada 6 meses (**Anexo 5.1-V**);
2. Calibração diária: a calibração de todos os sensores foi feita no anterior ao início das amostragens. Em todos os dias da campanha foram realizadas verificações no início, meio e final do dia de campo.

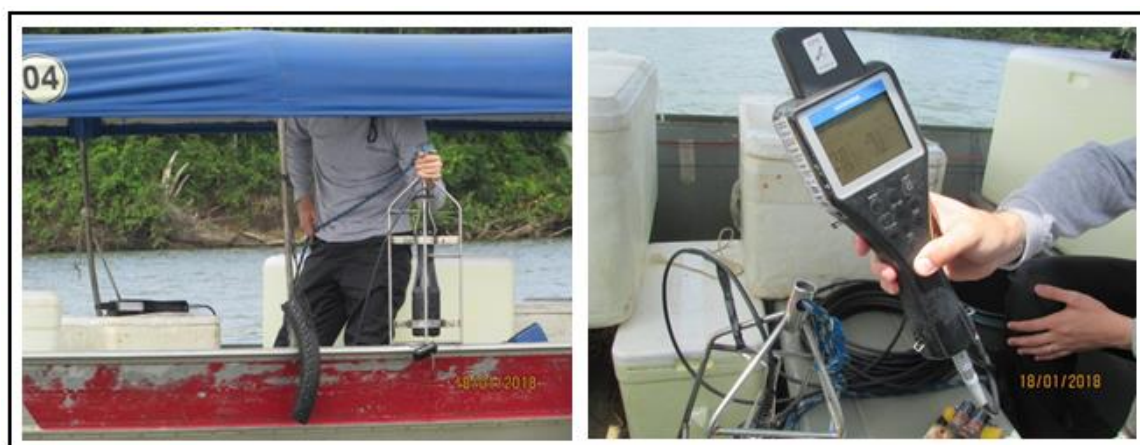
Figura 5.1.6-20 - Sensor multiparâmetro Horiba modelo U52-G utilizado em campo

Em campo foram medidos parâmetros como pH, temperatura (°C), potencial de óxido-redução (ORP), turbidez e oxigênio dissolvido (mg/L) e registrados pelo sensor multiparâmetro HORIBA modelo U52-G (**Figura 5.1.6-20**).
