## APRESENTAÇÃO

A ECMAN Engenharia S.A. submete a consideração da PETROBRAS / Transportadora Associada de Gás - TAG, o PRAD – Plano de Recuperação de Áreas Degradadas, de 960m<sup>2</sup> de parte da área do Canteiro de Obras do Projeto de Engenharia para Modernização do Ponto de Entrega de Município de Araçás.

Esse Projeto tem como finalidade subsidiar tecnicamente a recuperação de 960m<sup>2</sup> da área que faz parte do Canteiro de Obras, instalado no Ponto de Entrega de Gás do Município de Araçás pela ECMAN Engenharia S.A.

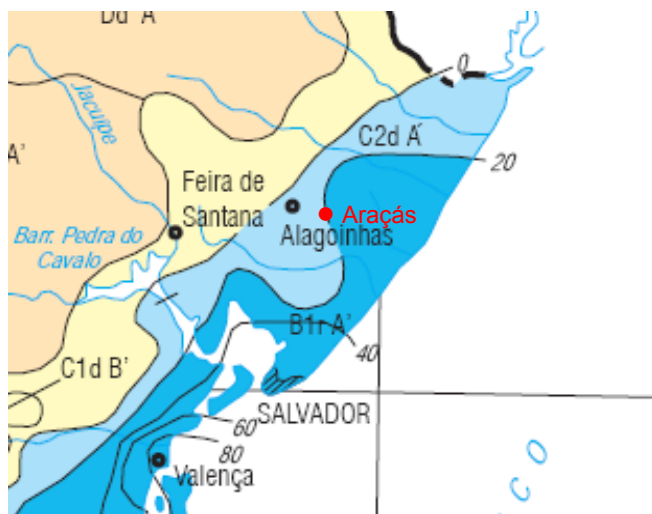
Fonte: SEI, 2010

Tipos Climáticos		Índice Hídrico (%)	Excedente Hídrico (mm)	Regime Pluviométrico
Úmido	B4r A'	> 80	1000 a 1200	Janeiro a Dezembro
	B3r A'	80 a 60	600 a 1000	Janeiro a Dezembro
	B2r A'	60 a 40	300 a 600	Janeiro a Dezembro
	B2r B'	60 a 40	700 a 800	Primavera / Verão
	B1r A'	40 a 20	300 a 600	Outono / Inverno
	B1r A'	40 a 20	300 a 600	Prim/Ver. e Out/Inv.
Úmido a Subúmido	B1w A'	40 a 20	>600	Primavera / Verão
	C2d A'	20 a 0	50 a 300	Outono / Inverno
	C2d A'	20 a 0	50 a 300	Prim/Ver. e Out/Inv.
	C2d B'	20 a 0	50 a 300	Primavera / Verão
C2w A'	20 a 0	300 a 600	Primavera / Verão

A região apresenta o clima Úmido e Úmido a Subúmido, do tipo Aw, segundo classificação de Köppen.

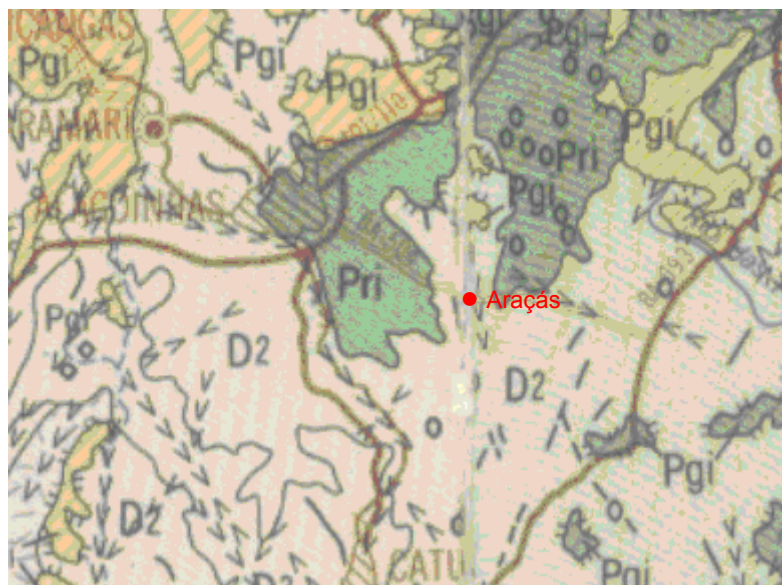
Fonte: RADAMBRASIL, 1981.

Quanto à geomorfologia, o empreendimento encontra-se sobre os Tabuleiros do Recôncavo, segundo o RADAMBRASIL (1981). Dissecado, o Tabuleiro do Recôncavo é constituído pelos arenitos, pelos folhelhos siltitos e calcário oriundos da Formação São Sebastião e areias e argilas da Formação Marezal.

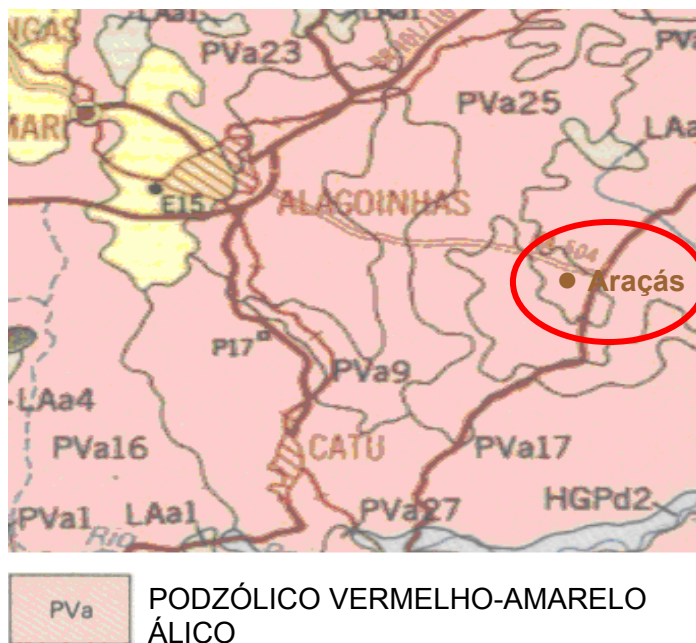
Os solos da região são caracterizados do tipo Podzóico Vermelho-Amarelo Álico a distrófico, que são solos que apresentam horizonte B textural, não hidromórficos, saturação com alumínio superior a 50% (solos álicos) e menor que 50% (distróficos), comumente a atividade de argila e Baixa, no entanto na região do Recôncavo Baiano ocorrem com argila de atividade alta com áreas relacionadas geologicamente ao Cretáceo. Os Alissolos, que são predominantes, são bastantes vulneráveis e de baixa fertilidade, pelo alto teor de alumínio, fator limitante para sua utilização.
