MINISTÉRIO DO MEIO AMBIENTE
INSTITUTO BRASILEIRO DO MEIO AMBIENTE E DOS RECURSOS NATURAIS RENOVÁVEIS – IBAMA
DIRETORIA DE LICENCIAMENTO AMBIENTAL

Assunto: Execução de obra emergencial no Km 187+000 da Faixa de Dutos do GASPAL

MEMORIAL DESCRITIVO	SOLICITAÇÃO DE ANUÊNCIA AO IBAMA	REV.: 2
	PROGRAMA PROJETO: OBRAS, SERVIÇOS E INTERVENÇÕES NA FAIXA DE DUTOS GASPAL (KM 196+900, KM 171+000)		FOLHA: 3 DE 18
	TÍTULO: ATIVIDADES DE MANUTENÇÃO		
9.3	VAZAMENTO DE PRODUTOS	16	
9.4	MANUTENÇÃO E QUALIDADE DA ÁGUA	17	
9.5	RESÍDUOS.....	17	
9.6	EFLUENTES	18	
9.7	ALTERAÇÃO NA FAUNA E FLORA.....	18	
10. ANEXOS.....		18

RELATÓRIO FINAL		REV. 0
	PROGRAMA	OBRA GEOTECNICA KM 164+800 - FAIXA DE DUTOS GASPAL	FOLHA: 5 DE 14
	TÍTULO: RELATÓRIO FINAL DE OBRA

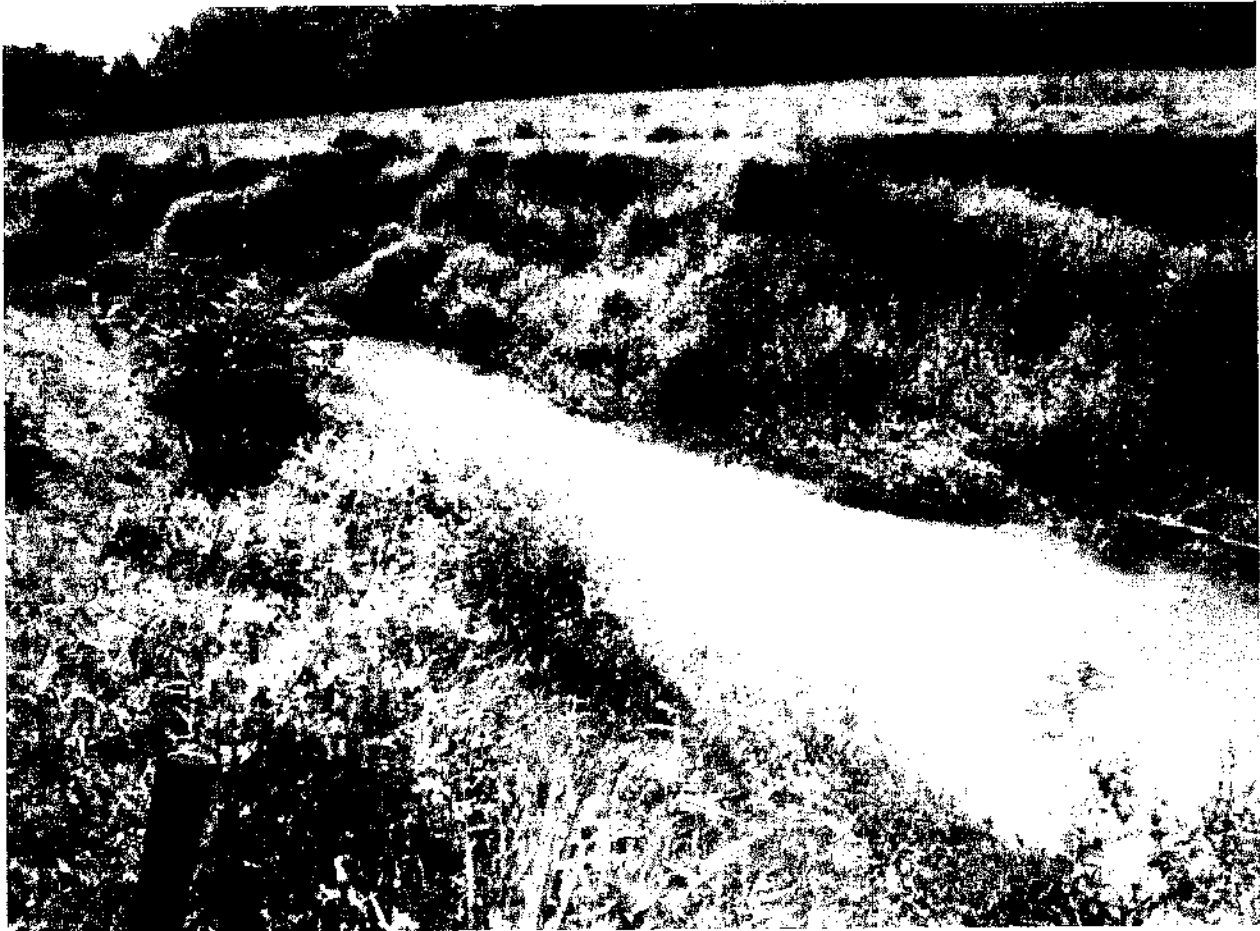
Foto 05: Leito do córrego (Situação Atual).

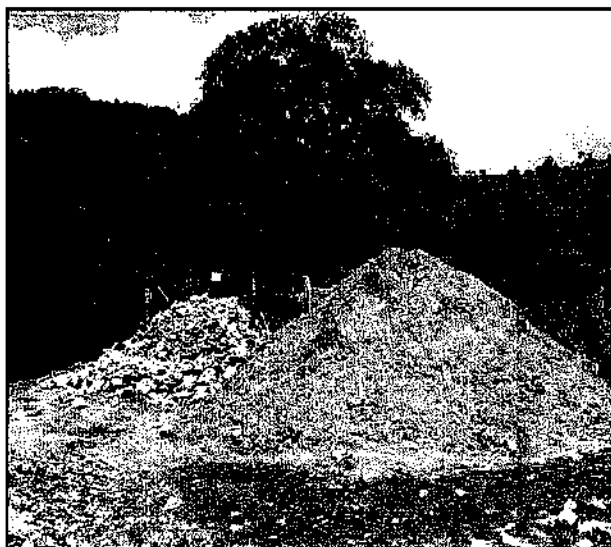
Foto 16 : Material proveniente da escavação, armazenado dentro dos limites da faixa de dutos.

Parte do solo proveniente do corte foi segregado separadamente na lateral da faixa de dutos a uma distância considerável de forma a evitar que o material escavado fosse carreado para o curso d'água e posteriormente utilizado no aterro das margens curso d'água para aplicação do gabião.

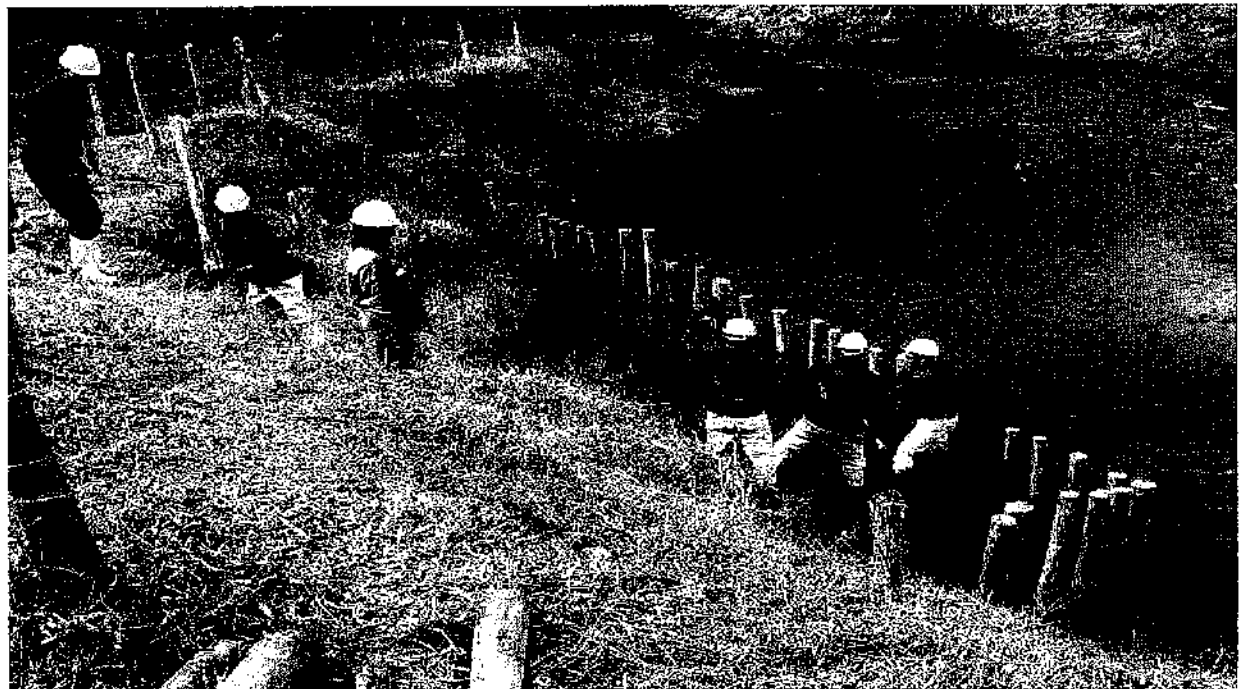
Foto 4: Serviço no Km 115+700 durante a execução – cravação manual de toras de eucalipto para contenção da sacaria de solo cimento.

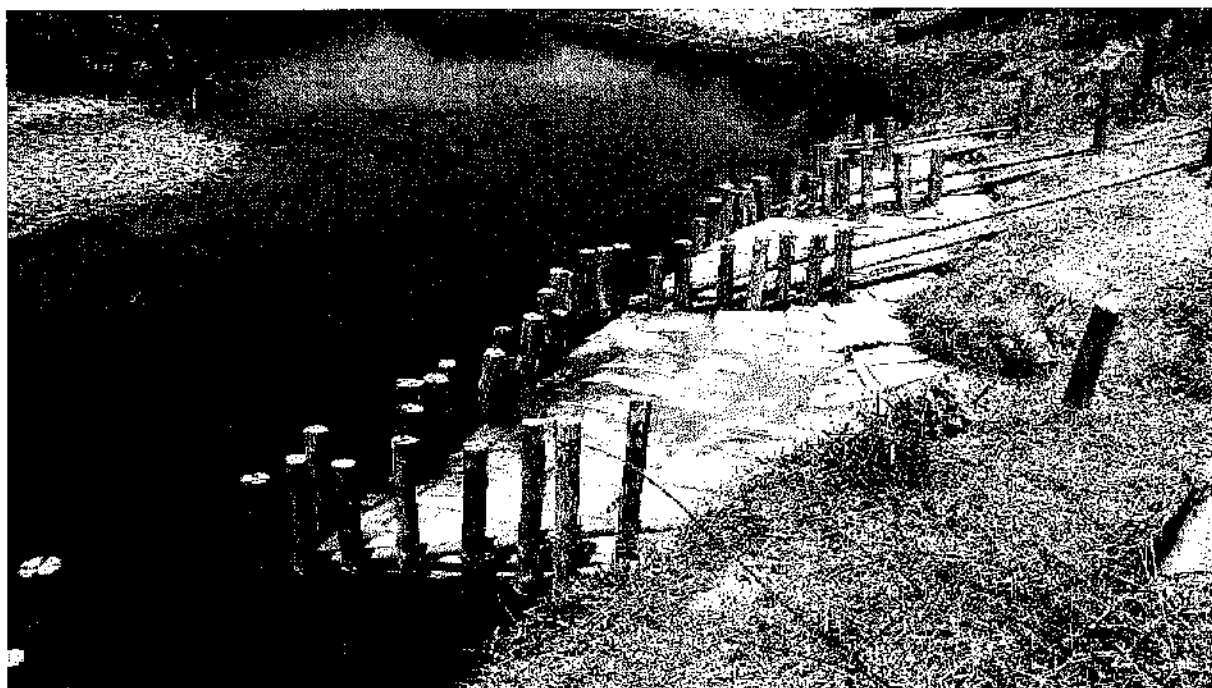
Foto 6: Serviço no Km 115+700 – concluído – recobrimento dos dutos com solo ensacado.

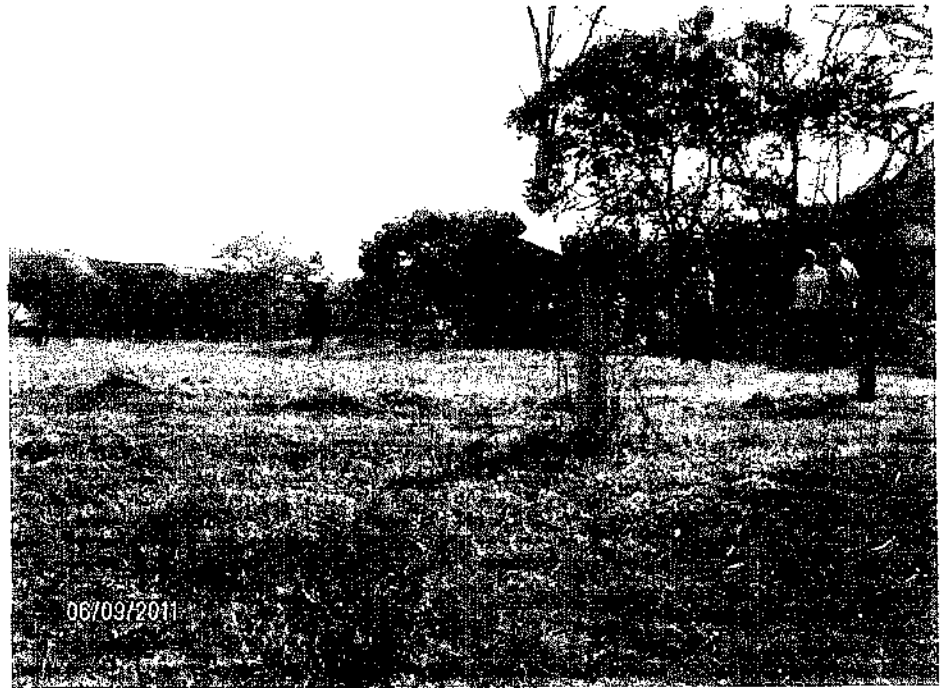
FOTO 2 - Deslocamento do marco devido ao processo erosivo acelerado da margem esquerdo do afluente do Ribeirão São Gonçalo.
