PETROBRAS	MEMORIAL DESCRITIVO		Nº: MD-4300.43-6521-989-GJM-021
	CLIENTE:	TRANSPORTADORA ASSOCIADA DE GÁS S.A. – TAG	FOLHA: 1 de 8
	PROGRAMA:	AMPLIAÇÃO DA MALHA DE GASODUTOS DO SUDESTE	-
	ÁREA:	GASODUTO CARAGUATATUBA-TAUBATÉ	-
TAG	TÍTULO: Plano de Recuperação de Área Degradada Específica – Km 65+780

Este plano tem como objetivo apresentar ações a serem desenvolvidas para estabilizar a lateral da faixa de domínio da obra de implantação do Gasoduto Caraguatatuba a Taubaté – GASTAU, que converge próximo a margem do curso d'água Alambari, conforme solicitação da Petrobras, registrada no item Geral-01 do RDO 646 de 20/04/2010. Tal intervenção ocorrerá fora da faixa de domínio e dentro de área de preservação permanente do Rio.

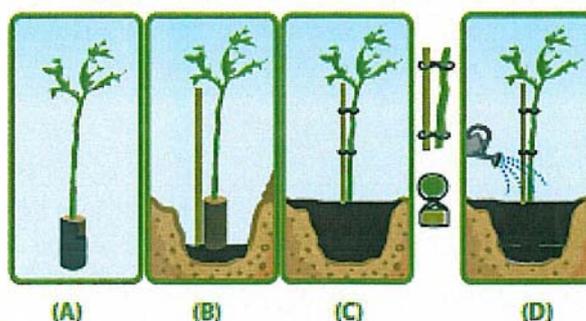
O método utilizado para plantio será o de raiz nua, com a introdução da muda em uma cova de 0,30 m x 0,30, conforme figura:

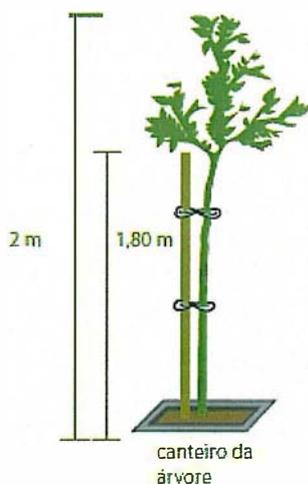
Após o plantio as mudas serão regadas e receberam suporte para auxiliar a planta a se manter ereta e estável.

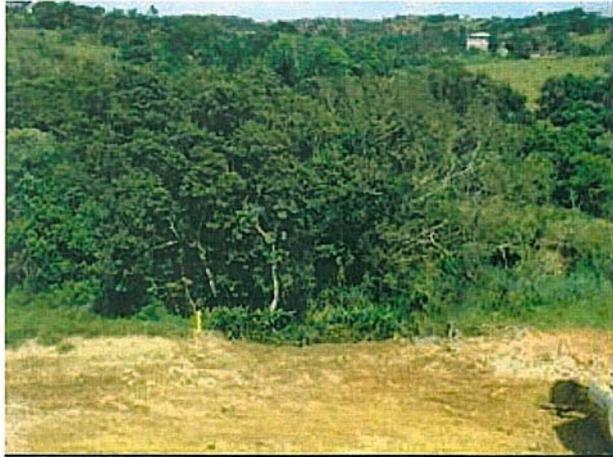
Figura 1: Vista geral da área

A área de intervenção trata-se da margem do curso d'água, ou seja, da área de preservação permanente do Rio Alambari. O local possui aproximadamente 30 m de extensão por 2 m de largura e 7 m de altura. O terreno é levemente acidentado e o solo possui presença de matéria orgânica. A vegetação do local é formada por vegetação secundária em estágio pioneiro de revegetação, composta por gramíneas e oito espécies nativas, entre elas embaúba, palmeira e samambaias. O leito do Rio Alambari, não será afetado durante as atividades de estabilização da área.

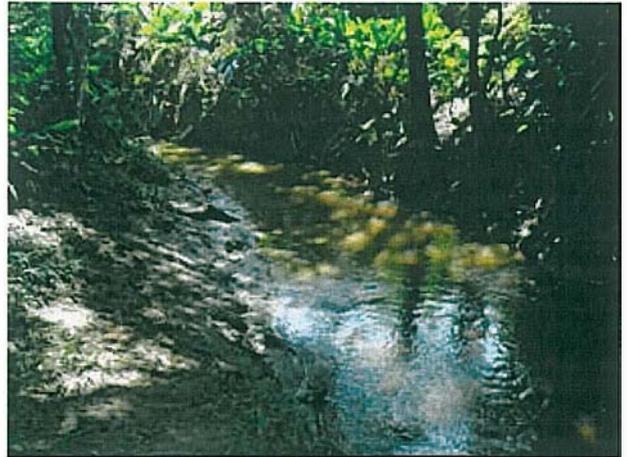
Figura 2: Vista de frente para área

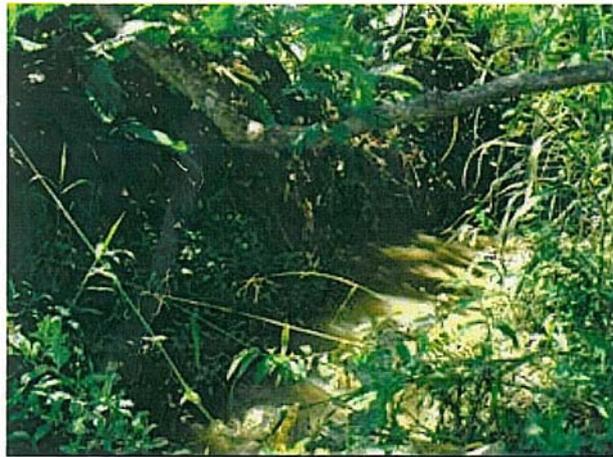
Figura 3: Montante da área de intervenção

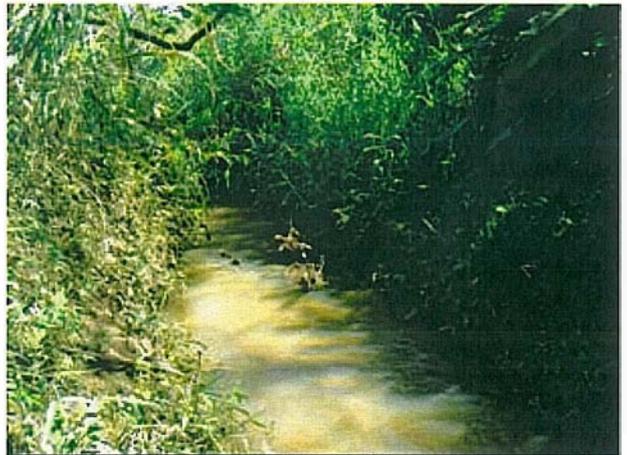
Figura 4: Jusante da área de intervenção
