PETROBRAS	MEMORIAL DESCRITIVO		Nº: MD-4300.43-6521-989-GJM-011		
	CLIENTE: TRANSPORTADORA ASSOCIADA DE GÁS S.A. – TAG			FOLHA: 1 de 7	
	PROGRAMA: AMPLIAÇÃO DA MALHA DE GASODUTOS DO SUDESTE			-	
	ÁREA: GASODUTO CARAGUATATUBA-TAUBATÉ			-	
 	TÍTULO: Plano de Recuperação de Área Degradada Específica – Km 30+ 900				
	 	CONTRATO Nº: 0802.0000066.08.2	RESPONSÁVEL TÉCNICO PELO DOCUMENTO: CARMEM ROCKENBACH MARTIN CRB: 25626	RUBRICA:	CÓDIGO CONTRATADA:

MEMORIAL DESCRITIVO	N.º MD-4300.43-6521-989-GJM-011	REV. 0
	CLIENTE TRANSPORTADORA ASSOCIADA DE GÁS S/A - TAG	FOLHA: 3 / 7	
	TÍTULO Plano de Recuperação de Área Degradada Específica – Km 30+900

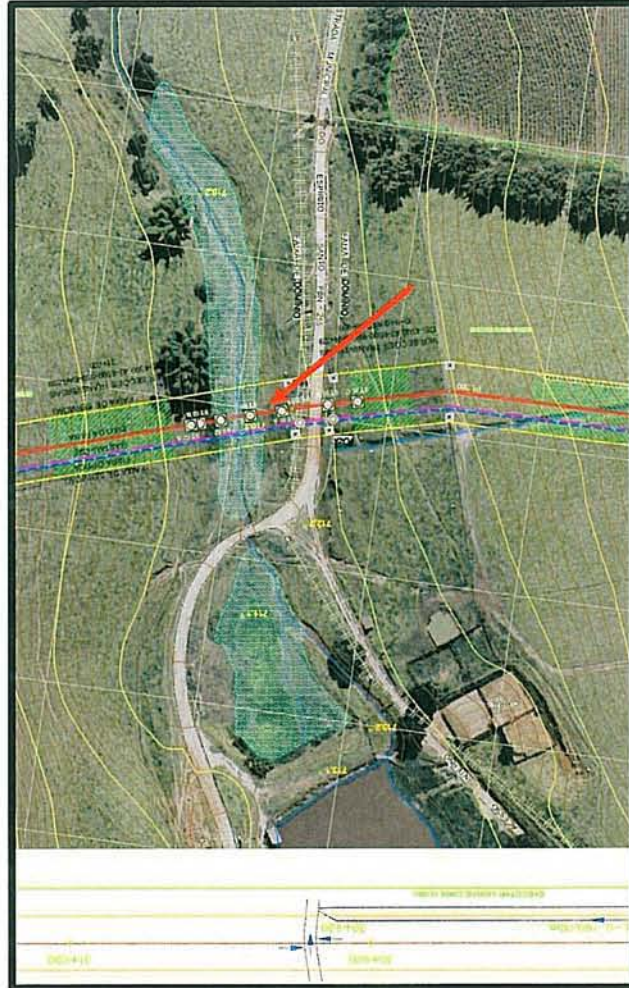
Imagem da área afetada

Dimensões da área atingida: 10 metros de largura e 25 metros de comprimento.

A área em questão localiza-se em terreno com pouca declividade apresentando solo argiloso, com presença de manancial à montante e jusante da área afetada, denominado Córrego Espírito Santo.

A área total dimensionada é de 250m², limitando-se a atingir somente a área de pastagem.

- ✓ Reconfirmação do terreno;
- ✓ Plantio de gramineas, através do enleivamento e implante de touceiras da mesma espécie do entorno;
- ✓ Instalação de contenções a fim de evitar carreamento de material para o curso d'água.

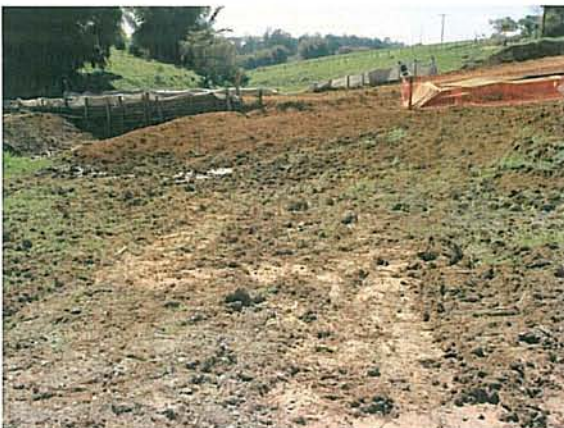
Foto 01 – Área adicional a faixa de dutos

Durante atividade construtiva de Obra Especial, o qual compreende abertura de vala e abaixamento de coluna em área sensível, Córrego do Espírito Santo, houve a necessidade de utilização de área adicional fora da faixa de dutos para movimentação dos equipamentos. Para utilização da área foi realizado limpeza da vegetação, o qual compreendia somente pastagem (gramineas).

5.4.3 Recuperação Geotécnica – reconformação do terreno e descompactação do solo para plantio das gramíneas.

5.4.5 Recomposição vegetal – como a área originalmente era formada por gramíneas, será utilizado mudas/touceiras do entorno e enriquecida com sementeira a lanço de *Brachiaria umidicola*.

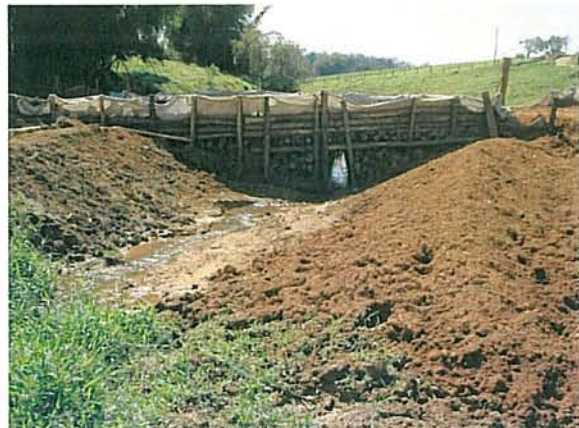
Foto 02 – Margem do curso d'água

5.4.4 Recuperação hidrológica – o curso d'água não foi impactado pela utilização da área adicional, porém será instalado contenções para evitar carreamento de sedimentos.
