<b>PETROBRAS</b>	<b>MEMORIAL DESCRITIVO</b>		Nº: <b>MD-4300.43-6521-989-GJM-010</b>	
	CLIENTE: <b>TRANSPORTADORA ASSOCIADA DE GÁS S.A. – TAG</b>			FOLHA: <b>1 de 8</b>
	PROGRAMA: <b>AMPLIAÇÃO DA MALHA DE GASODUTOS DO SUDESTE</b>			-
ÁREA: <b>GASODUTO CARAGUATATUBA-TAUBATÉ</b>			-	
 	TÍTULO: <b>Plano de Recuperação de Área Degradada Específica – Km 55+ 970 ao 56+ 100</b>			
 	CONTRATO Nº:	RESPONSÁVEL TÉCNICO PELO DOCUMENTO:	RUBRICA:	CÓDIGO CONTRATADA:
	<b>0802.0000066.08.2</b>	<b>CARMEM ROCKENBACH MARTIN</b> CRB: 25626

<b>PETROBRAS</b>	<b>MEMORIAL DESCRITIVO</b>		N.º <b>MD-4300.43-6521-989-GJM-010</b>	REV. <b>0</b>
	CLIENTE <b>TRANSPORTADORA ASSOCIADA DE GÁS S/A - TAG</b>		FOLHA: <b>3 / 8</b>	
	TÍTULO <b>Plano de Recuperação de Área Degradada Específica – Km 55+ 970 ao 56+ 100</b>

Este programa tem como objetivo apresentar as ações a serem desenvolvidas para recuperação da área atingida, na lateral da faixa, durante atividade de abertura de pista e vala com utilização de explosivos na obra de implantação do Gasoduto Caraguatatuba a Taubaté – GASTAU e a recomposição da paisagem local, contribuindo para melhoria da qualidade ambiental existente.

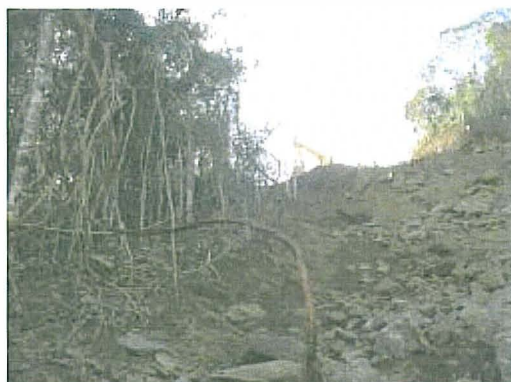
Foto 01 – Vista geral da lateral da faixa

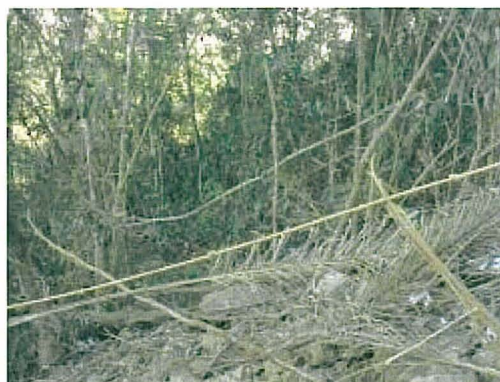
Foto 02 – Marcação da lateral da faixa para avaliação da área impactada

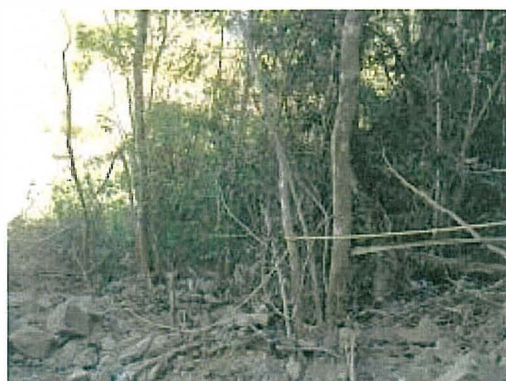
Durante atividade construtiva de abertura de pista com desmonte de rocha com uso de explosivo houve a projeção de fragmentos de rocha para lateral esquerda, fora da faixa de domínio, atingindo espécies arbóreas da mata nativa.

Foto 03 – Borda da faixa impactada

- ✓ Retirada do material rochoso do interior da mata;
- ✓ Desbaste e retirada dos galhos dos indivíduos arbóreos afetados;
- ✓ Plantio de espécimes nativas na área afetada.

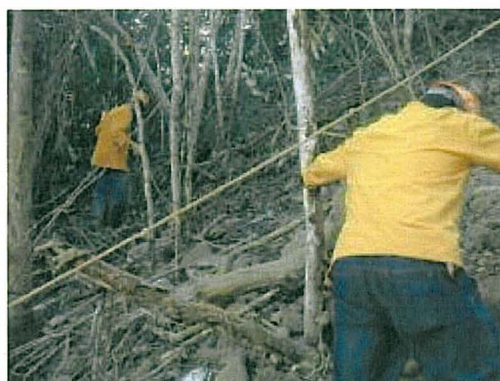
A área total dimensionada é de 400m<sup>2</sup>, porém esta foi atingida parcialmente, limitando-se a atingir alguns exemplares da mata. Dentre os indivíduos arbóreos atingidas estima-se que sejam entorno de 20 (vinte), sendo parte afetada apenas nos galhos e parte atingida no caule, não vindo a afetar o seu sistema radicular, não sendo necessária recuperação geotécnica e hidrológica.

Foto 04 – Parte interna da mata afetada
