<b>PETROBRAS</b>	<b>MEMORIAL DESCRITIVO</b>		Nº: <b>MD-4300.43-6521-989-GJM-022</b>	
	CLIENTE:	<b>TRANSPORTADORA ASSOCIADA DE GÁS S.A. – TAG</b>	FOLHA:	<b>1 de 7</b>
	PROGRAMA:	<b>AMPLIAÇÃO DA MALHA DE GASODUTOS DO SUDESTE</b>		-
	ÁREA:	<b>GASODUTO CARAGUATATUBA-TAUBATÉ</b>		-
<b>TAG</b>	TÍTULO:	<b>Plano de Recuperação de Área Degradada Específica – Km 35+600</b>		
 	CONTRATO Nº:	<b>0802.0000066.08.2</b>	RESPONSÁVEL TÉCNICO PELO DOCUMENTO:	<b>CARMEM ROCKENBACH MARTIN</b> CRB: 25626
			RUBRICA:	  <b>Cristiane L. Moraes</b> Consórcio GASTAU Inspectora Ambiental
				CÓDIGO CONTRATADA:

<b>MEMORIAL DESCRITIVO</b>	N.º	MD-4300.43-6521-988-GJM-022	REV.	0
	CLIENTE	TRANSPORTADORA ASSOCIADA DE GÁS S/A - TAG		FOLHA:	3 / 7
	TÍTULO	Plano de Recuperação de Área Degradada Específica – Km 35+600

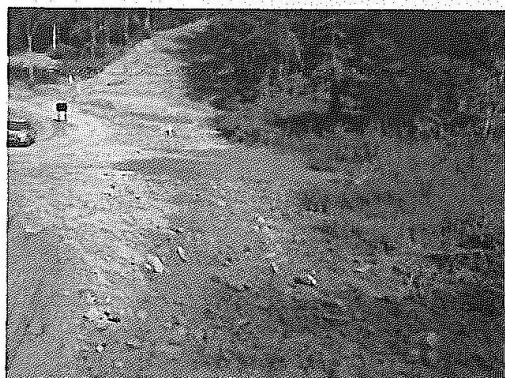
Durante as atividades de construção e montagem do gasoduto Gastau, entre os Km 35+450 ao km 35+600 da faixa, a região foi atingida por fortes chuvas provocando carreamento de material e assoreamento em área sensível (brejo e filete). Para a realização da obra foi necessário grande movimentação de máquinas, equipamentos, terra e rochas, construção de estivas de passagem, instalações de dispositivos de contenção de sedimentos, conforme determinado no PAC específico elaborado para o ponto em questão, porém, houve necessidade de utilização de áreas adicionais fora da faixa de dutos em razão das dificuldades naturais do local. Além das fortes chuvas, o terreno encharcado, o material de baixa resistência, instabilidade do terreno em conseqüências das detonações e a dificuldade de movimentação dos equipamentos em período chuvoso contribuíram nos impactos gerados.

Área brejosa assoreada

5.4.4 Recuperação hidrológica – Retirada do material carregado para a área úmida e reconformação do terreno para escoamento da água.

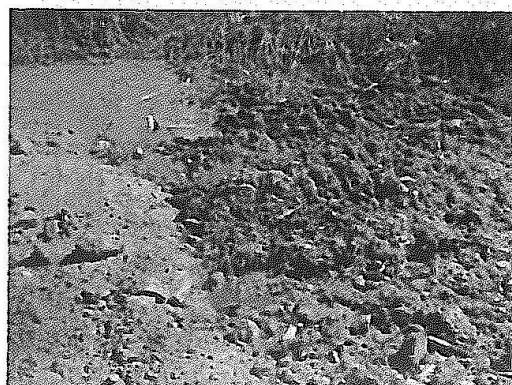
Área brejosa assoreada

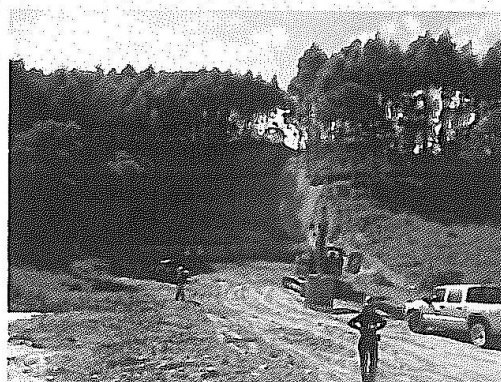
Obras no local

- ✓ Reconformação do terreno;
- ✓ Retirada das estivas da faixa;
- ✓ Limpeza do material carregado para área brejosa
- ✓ Regularização do terreno para escoamento da água.
- ✓ Construção de sistema de drenagem no brejo
- ✓ Recomposição vegetal de toda área afetada
