TÍTULO				MAPA DE ACIDENTES GEOGRÁFICOS E PONTOS DE FRAGILIDADES A PROCESSOS EROSIVOS			
PROJETO				EIA - ESTUDO DE IMPACTO AMBIENTAL MINERODUTO MINAS-RIO			
EMPRESA		LOCAL / ÁREA		EMPRESA		LOCAL / ÁREA	
MMX - MINERAÇÃO E METÁLICOS		MINAS GERAIS E RIO DE JANEIRO		MMX - MINERAÇÃO E METÁLICOS		MINAS GERAIS E RIO DE JANEIRO	
ELABORAÇÃO		ESCALA		DATA		REVISÃO Nº	
Ricardo Kai / Allan C. Brandt		1:600.000		Jun/06		-	
ARTICULAÇÃO		PROJEÇÃO / DATUM		ARTICULAÇÃO		PROJEÇÃO / DATUM	
1/1		---		1/1		---	
FONTE				INCLUSIVO/SOFTWARE			
Imagens Landsat 2001 (218/73, 217/74 e 216/75), base IBGE e Brandt e levantamentos de campo				01-0085-06_erosibilidade wor MapInfo Profissional

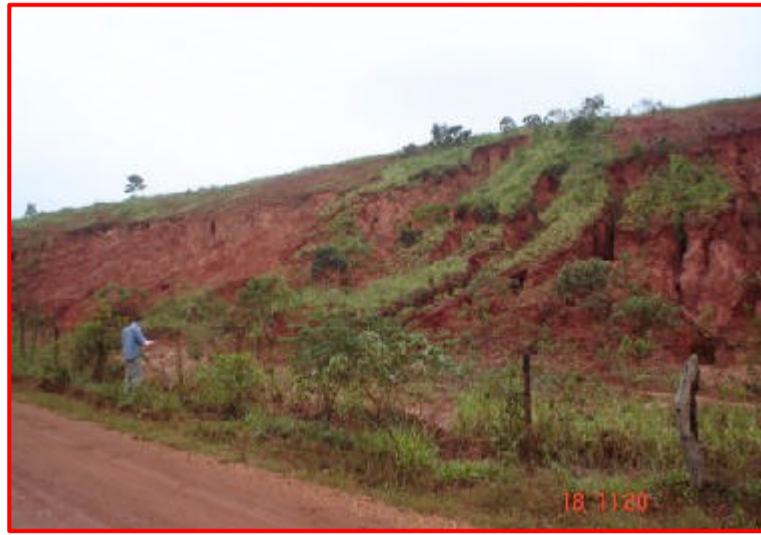
1 - Ocorrência de voçorocas as margens da estrada MG 010, próximo ao vilarejo de São Sebastião do Bom Jesus (km 15,5) com até 5 metros de profundidade. Solo do tipo latossolo vermelho-escuro associados ao Complexo Guanhaês e Suite Borrachudos

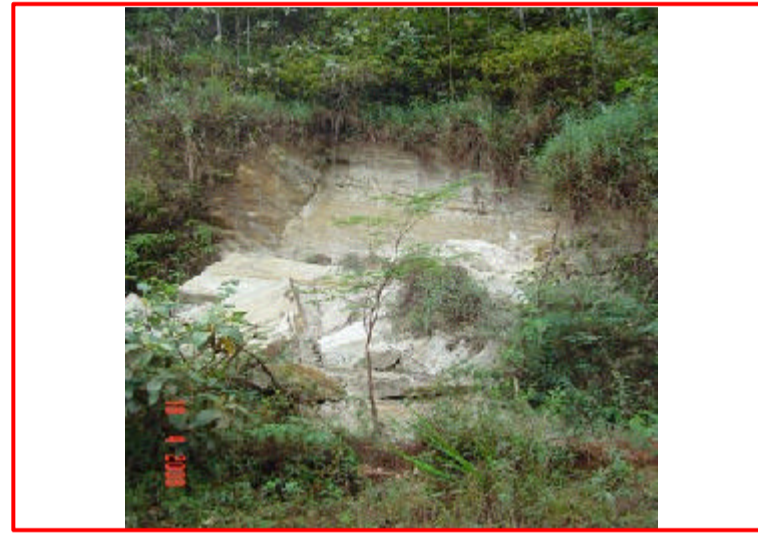
2 - Queda de blocos na região do vale do Rio Santo Antônio, vertente oriental da Serra do Espinhaço. O alto grau de intemperismo da rocha, a elevada declividade da vertente, associada a um corte à margem da estrada que atravessa a região favoreceu o surgimento do foco de erosão.

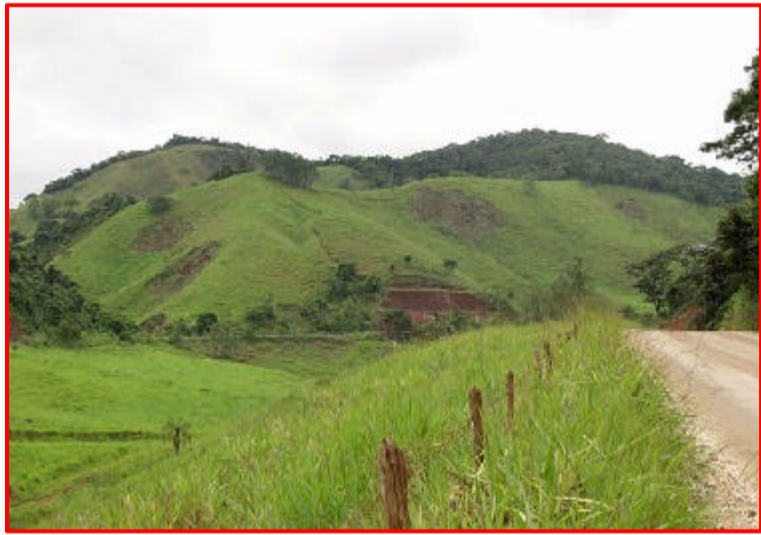
5 - Deslizamentos de terra em forma de cunha, originando anfiteatros na região entre Santa Maria de Itabira e Nova Era

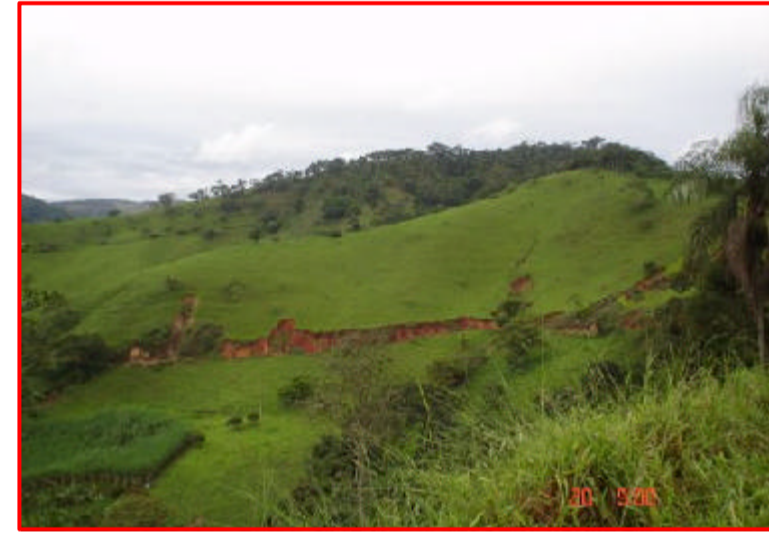
3 - Ocorrência de voçorocas em um vale entre o distrito de Florença e Santa Maria de Itabira. O solo é do tipo alissolo (podzólico vermelho amarelo), associado ao Complexo Guanhaês e Suite Borrachudos

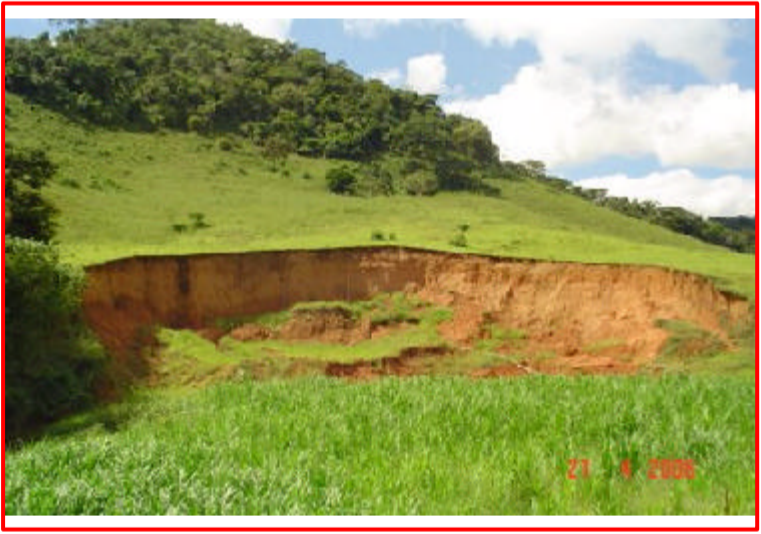
6 - Desmoronamento de terra em baixa vertente, região de Abre Campo. Notar o espesso manto de intemperismo que favorece os movimentos do regolito na região

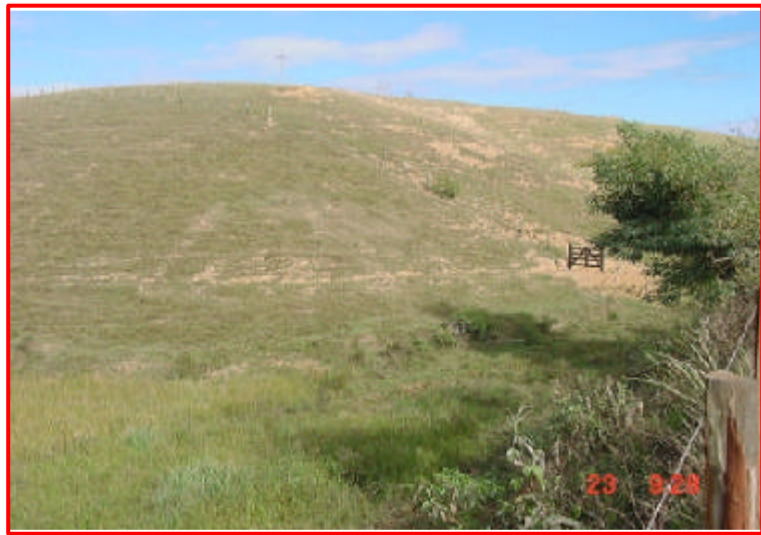
8 - Pastagem degradada, característica do noroeste e norte fluminense. Nota-se a presença de erosão laminar, com perdas de quantidades significativas de solo. Município de Campos, Rio de Janeiro
