# **FERROUS RESOURCES DO BRASIL S.A.**

**MINERODUTO FERROUS  
MINAS GERAIS, RIO DE JANEIRO E ESPÍRITO SANTO**

**ATUALIZAÇÃO DOS ATRIBUTOS  
ESPELEOLÓGICOS DA ADA ATUAL  
DO MINERODUTO FERROUS**

**NOVEMBRO DE 2011**

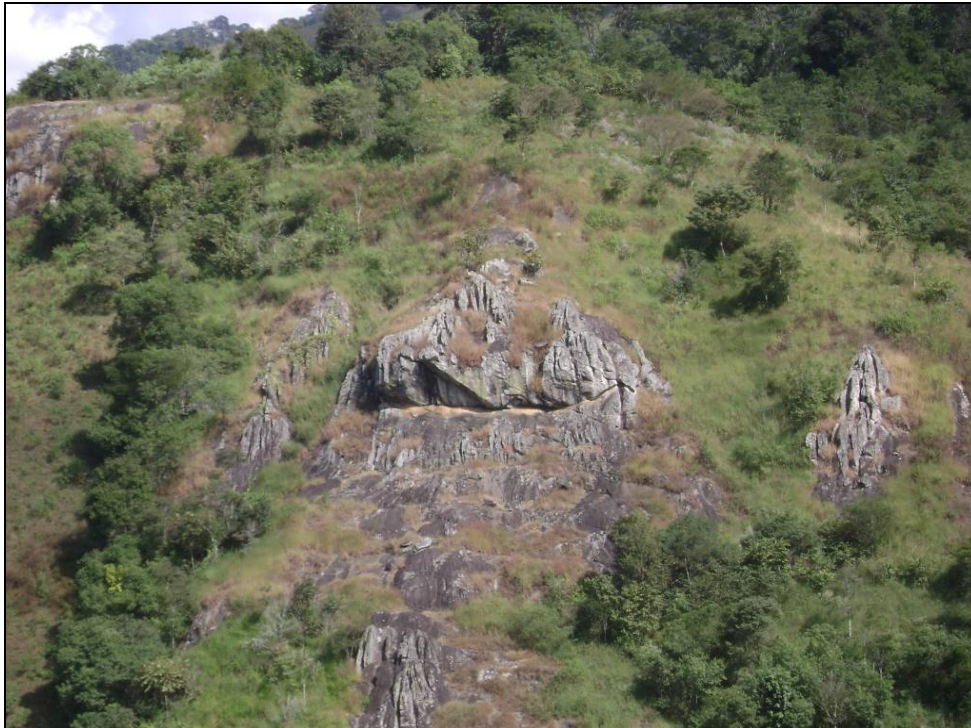
**Foto 1 - Lapiás desenvolvidos de acordo com o Sn da rocha. MG-482, próximo à localidade de Pé do Morro, município de Itaverava (Coord. UTM 23 K 637.934/7.715.039).**

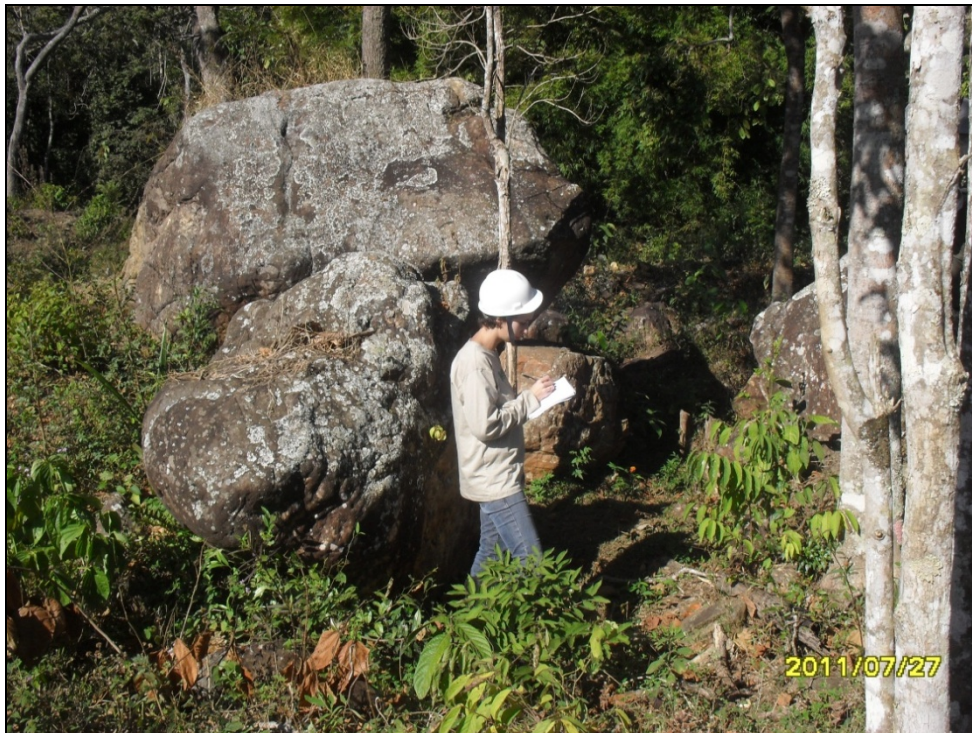
Afloramentos de granito de aspecto homogêneo sem reentrâncias, em área de pasto.

**Foto 2- Afloramentos de granito sem reentrâncias em área pasto.**

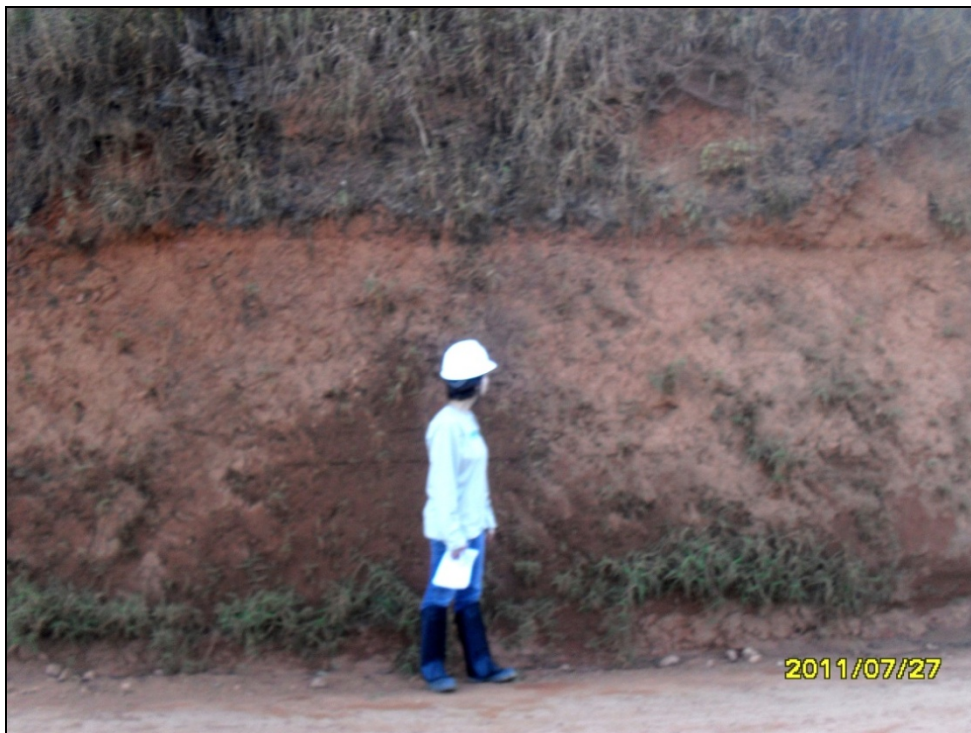
**Foto 3 - Corte de estrada expondo latossolo no município de Itaverava, próximo à localidade de Pé do Morro, onde se observa cobertura pedológica bem desenvolvida.**

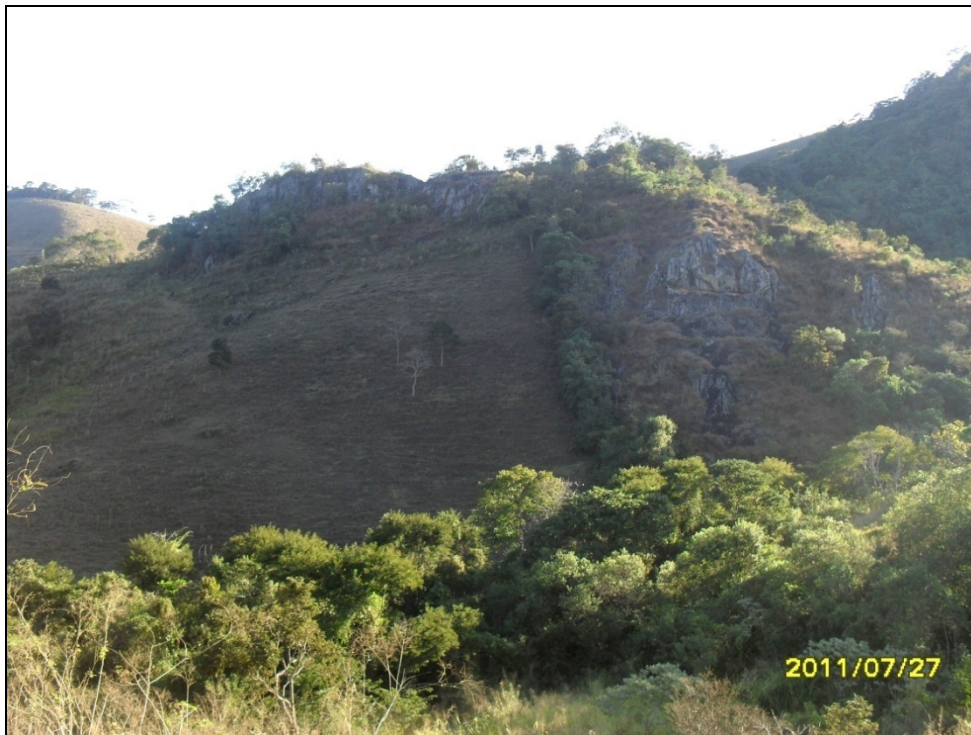
**Foto4-** Vista para mata ciliar de vale muito encaixado onde foi realizado o caminhamento espeleológico. No topo da vertente, observa-se afloramentos de granito com lapíás.

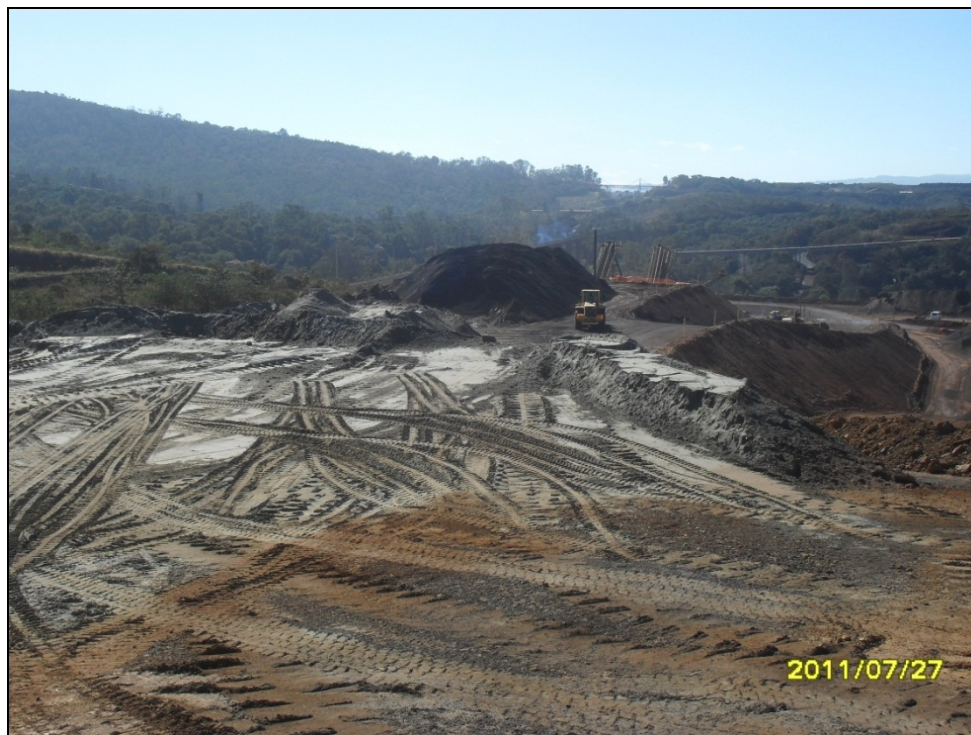
**Pc10 (F4) Coordenadas: 613099 / 7732239; Altitude: 933 m**

Município de Congonhas. Área de deposição de pilhas de finos da Ferrous, localizada próxima à ADME.

Foto 5- Área de deposição de pilhas de finos da Ferrous, próximo à ADME.

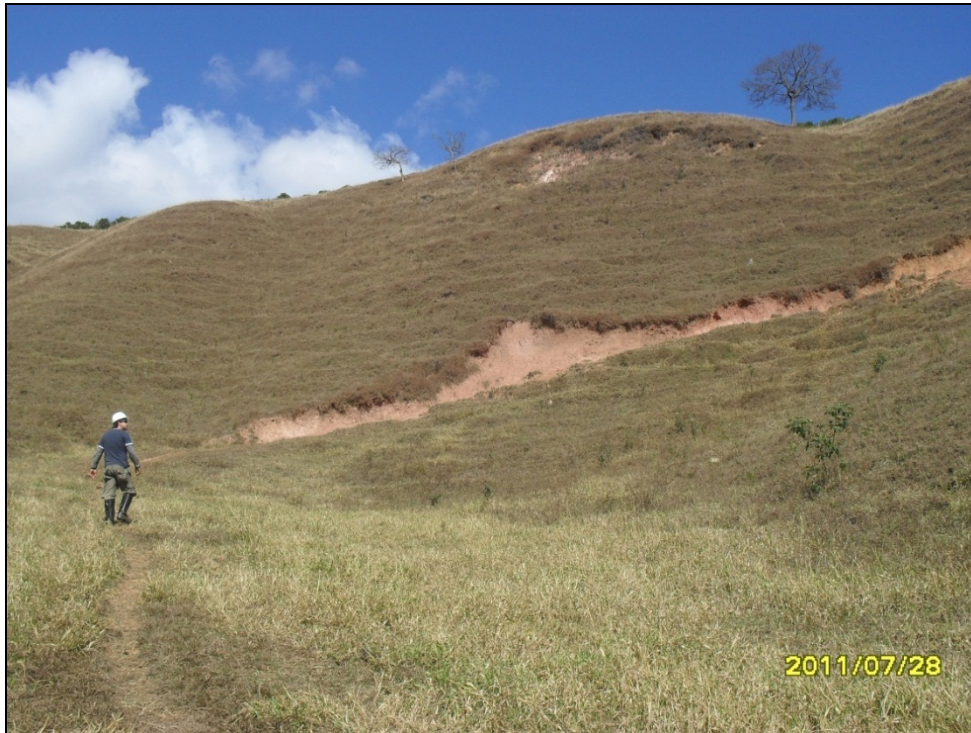
**Pc14 (F24) Coordenadas: 746055 / 7686211; Altitude: 838 m**

Área destinada a uma ADME, de pasto e morfologia de colinas com terracetes e processos erosivos nas vertentes.

**Foto 6- Área destinada a uma ADME, relevo de colina com terracetes e focos erosivos.**

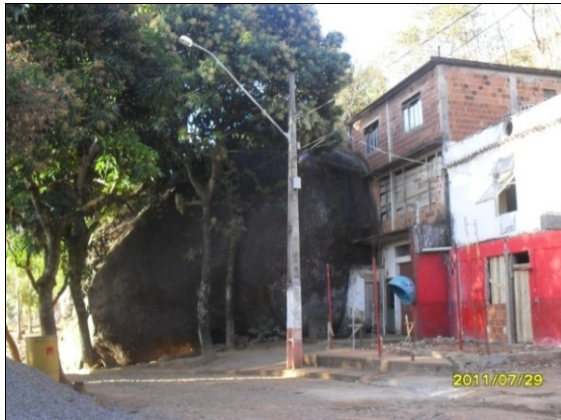
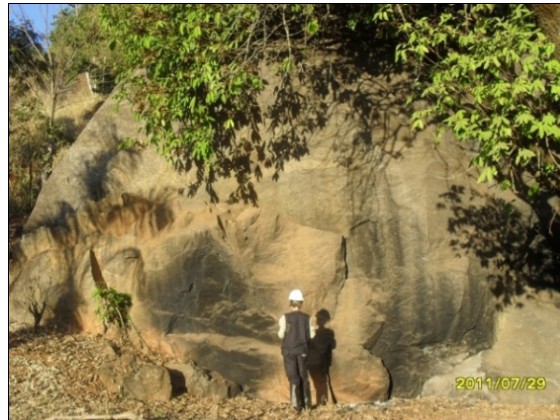
Área de ocupação humana, às margens da BR 116 ainda no município de Muriaé, em média e baixa encosta, com presença de afloramentos de gnaiss.

**Fotos 7 e 8 - Afloramentos de gnaiss com aspecto homogêneo e alto grau de arredondamento devido ao processo de esfoliação esferoidal.**

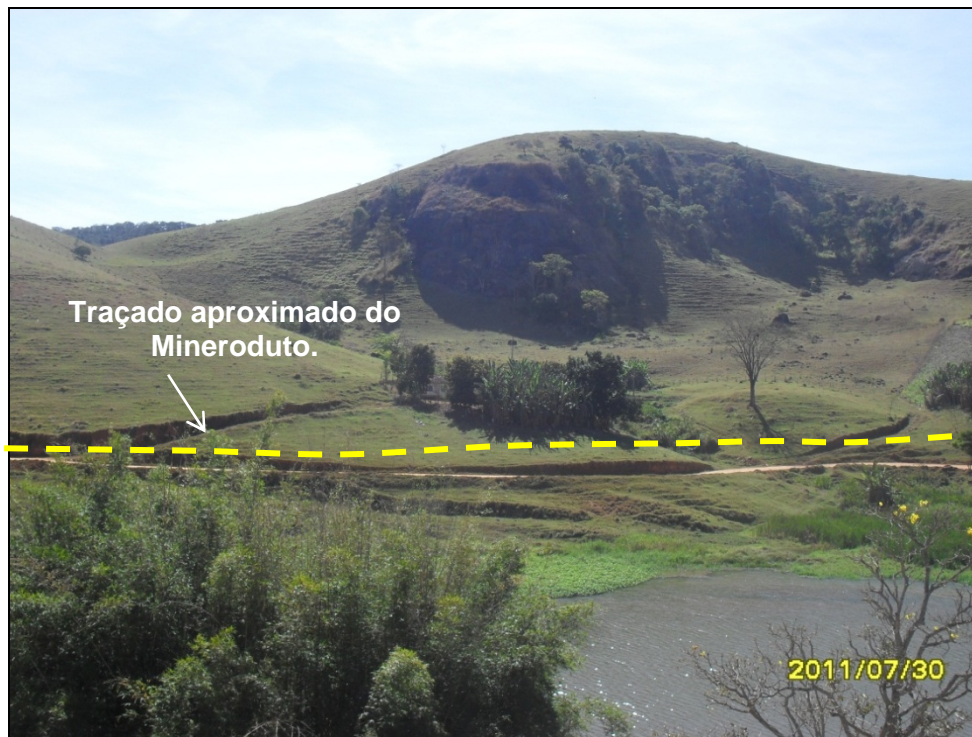
Estrada de terra em Muriaé que acessa a Usina da Glória. Vista para afloramento isolado de gnaiss, com presença de uma reentrância no contato do solo com a rocha. A área do entorno se caracteriza por apresentar uma cobertura pedológica espessa em colinas e pastagem.

Foto 9 - Vista para afloramento de gnaiss e do traçado do Mineroduto.

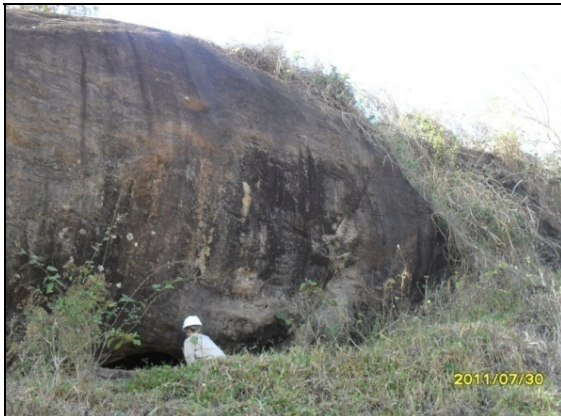
Em termos morfométricos, a feição possui aproximadamente 2,8 metros de projeção horizontal, 70 cm de altura e 1,0m de largura. Apresenta canal de drenagem intermitente proveniente do interstício da rocha, de conexão com meio externo. No entanto, no seu interior não foi observada água corrente ou gotejamentos.

Foto 10 - Afloramento da reentrância.

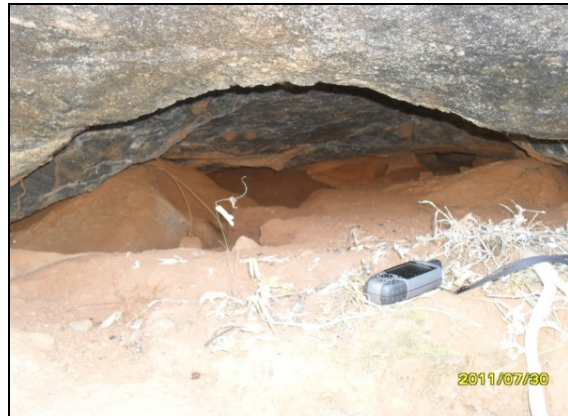
Foto 11 - Destaque para a entrada da reentrância.

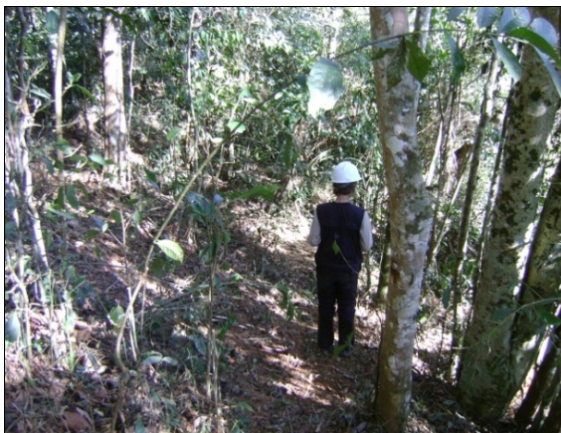
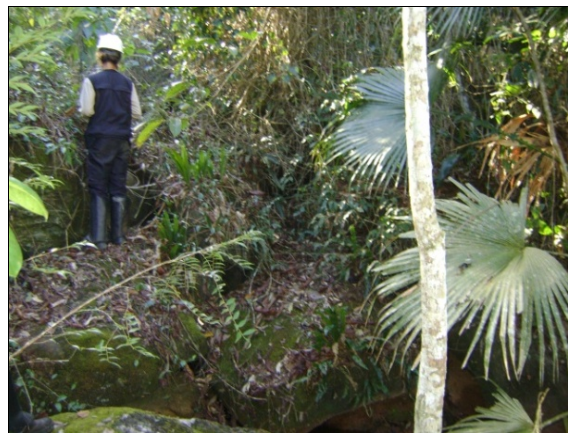
**Pc 29 (F70) Coordenadas: 784129 / 7671615; Altitude: 528m**

Mata ciliar degradada de curso de drenagem encaixado com presença de vários matações ao longo do canal fluvial. O entorno é caracterizado por colinas suaves, com alguns afloramentos isolados.

Fotos 12 e 13- Mata ciliar com solo espesso e matações ao longo do curso fluvial.

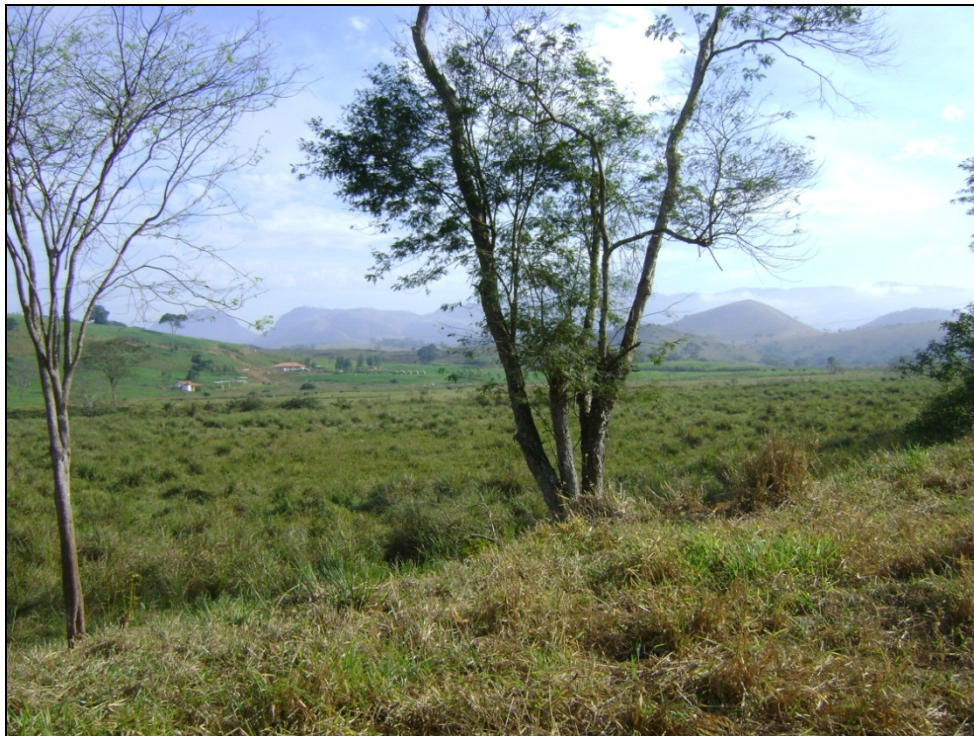
**Pc 42 (F94) Coordenadas: 804895 / 7662496; Altitude: 183 m**

Faixa de servidão do Mineroduto, ainda no município de Itaperuna (RJ) de relevo plano e pastagem com algumas espécies arbóreas, sem afloramentos.

**Foto 14 - Faixa de servidão do Mineroduto, vista a partir da estrada de terra no município de Itaperuna - RJ.**

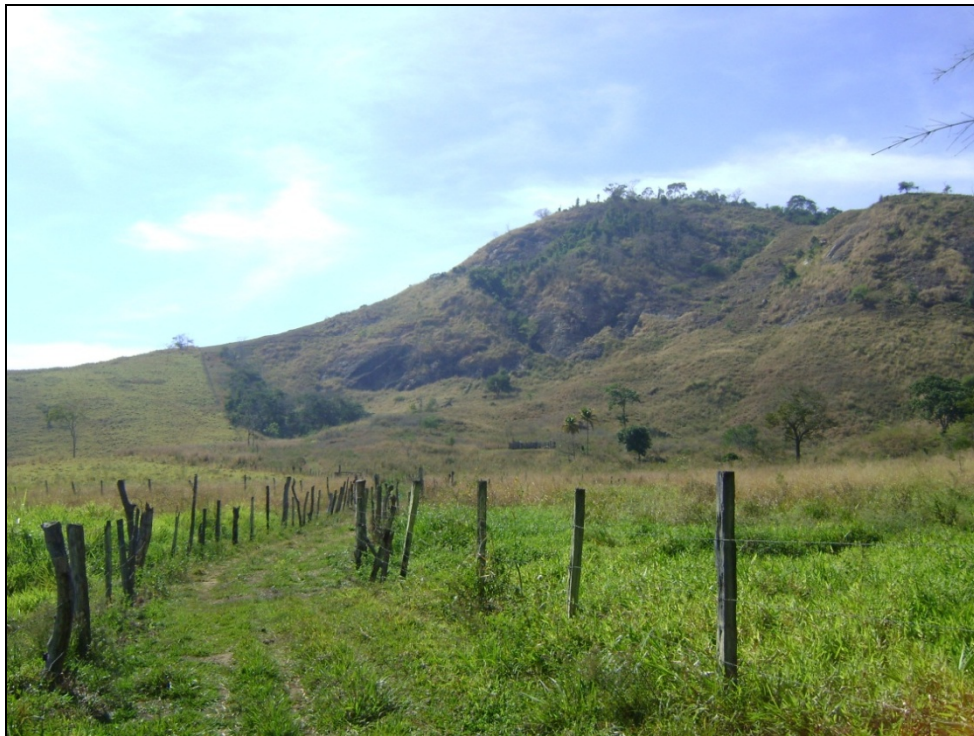
**Pc 45 (F99) Coordenadas: 806209/ 7661862; Altitude: 201 m**

Relevo ora suave e ora movimentado de vales em “V”, em função da presença de afloramentos nos topos e encostas. A faixa de servidão para construção do Mineroduto segue por áreas mais baixas e planas, onde não há presença de afloramentos.

**Foto 15- Vista para estrada de terra por onde o Mineroduto passará próxima da mesma.**

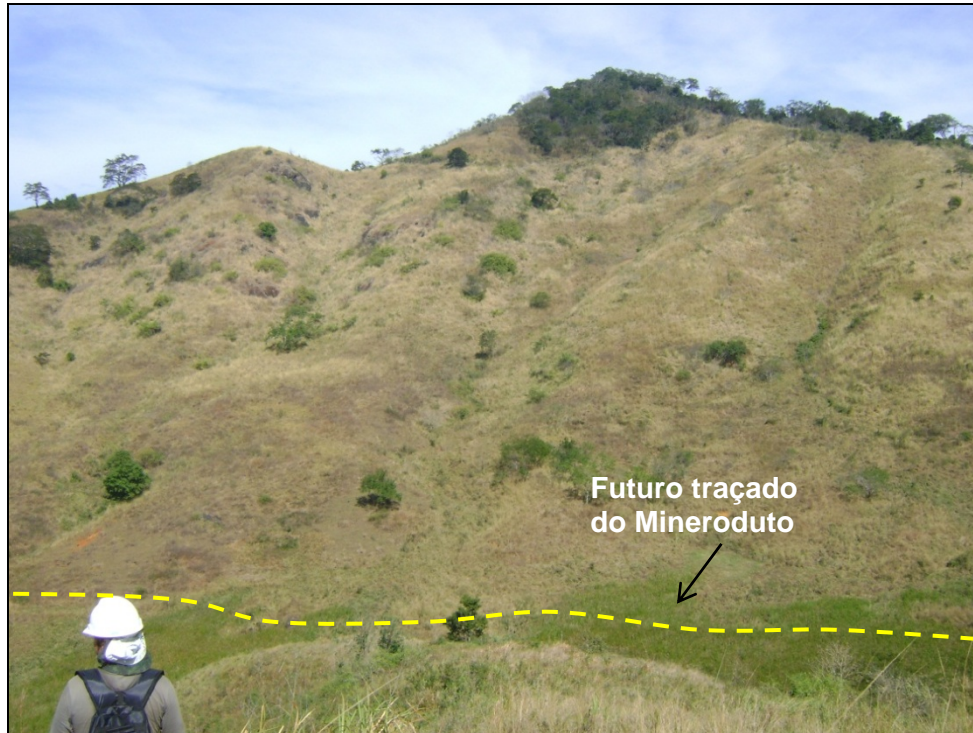
**Pc 47 (F101) Coordenadas: 806209/ 7661862; Altitude: 268 m**

Relevo movimentado de encostas íngremes, ravinadas e vales encaixados, com matas e pequenos afloramentos nos topos e encostas.

**Foto 16 - Vista para o fundo vale onde o Mineroduto deverá passar.**

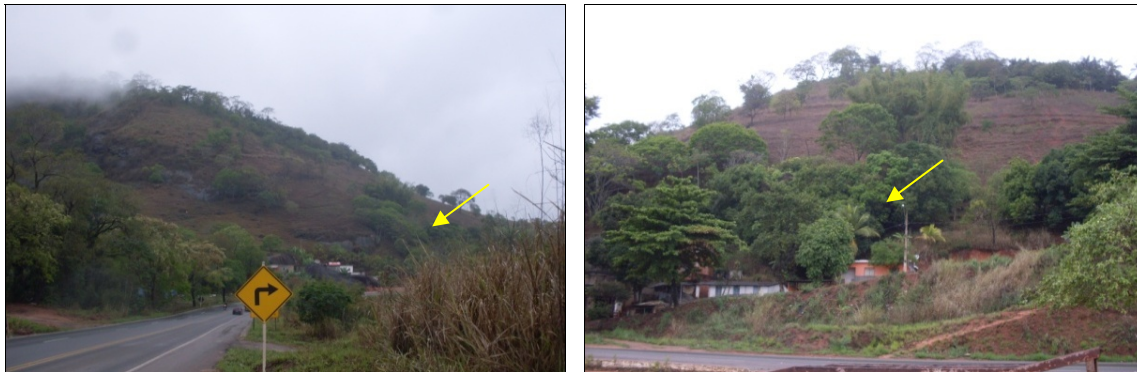
Cavidade situada na baixa encosta, em afloramento isolado. A área do entorno é caracterizada por encostas íngremes de paredões rochosos, vegetados por pasto e espécies arbóreas e arbustivas invasoras. À jusante, há algumas ocupações humanas localizadas à margem da BR 116 (Fotos 17 e 18).

Fotos 17 e 18 - Inserção na paisagem da cavidade.

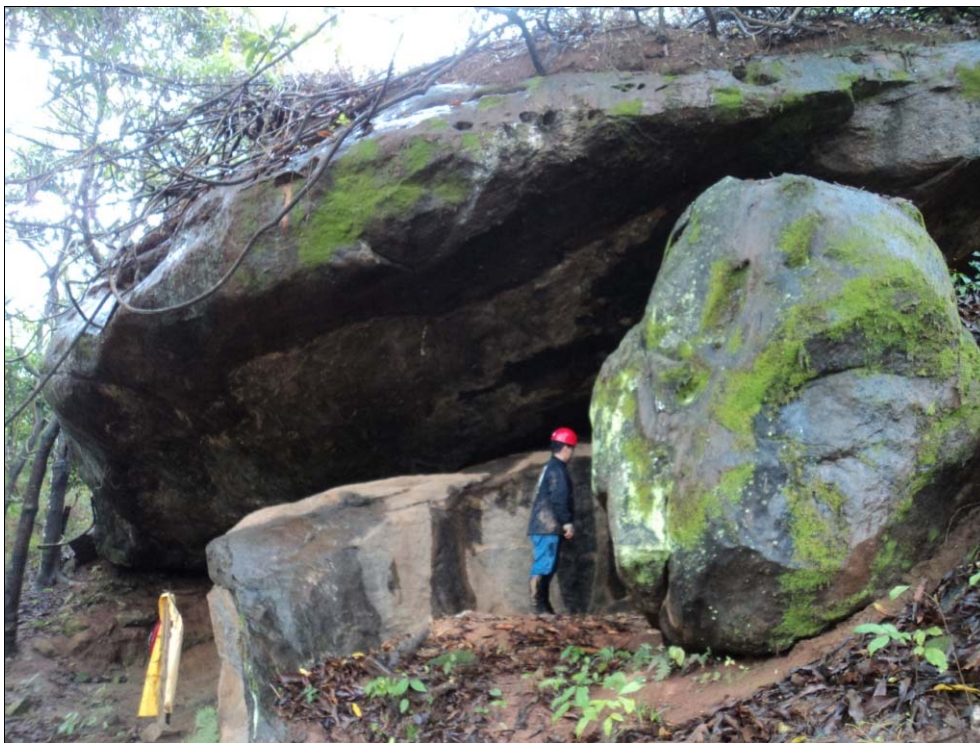
Em termos morfométricos, a caverna apresenta cerca de 8 metros de projeção horizontal, possui uma entrada ampla de aproximadamente 18 metros largura e 4,10 metros de altura (Fotos 19 e 20 e croquis da Figura 1), perpendicular em relação ao eixo de inclinação máxima da vertente. A rocha encaixante é o gnaiss de estrutura foliada, com presença de pequenas dobras pequenas assimétricas e veios de quartzo.

Foto 19 - Detalhe para entrada da cavidade.

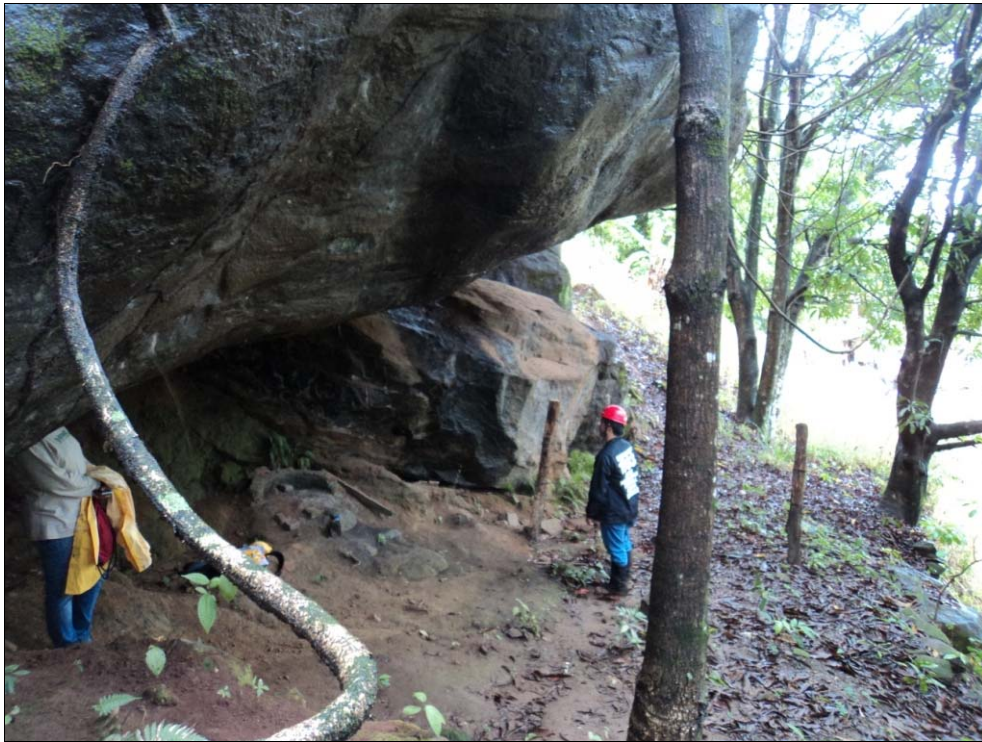
**Foto 20 - Detalhe para entrada da cavidade.**

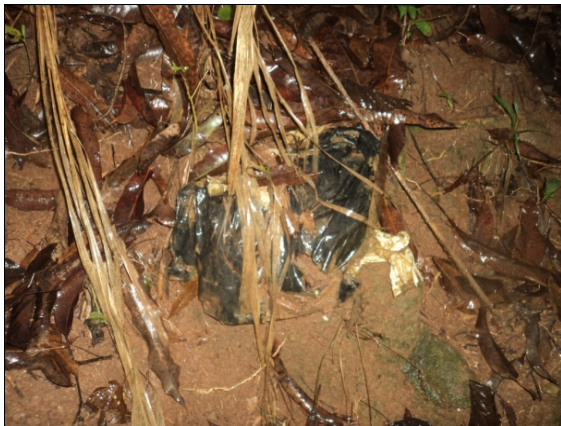
A vistoria no interior na cavidade encontrou garrafas de vidro e latas de alumínio; sacolas plásticas, jornais velhos, resquícios de cercas de arame farpado além de uma pequena estrutura de tijolo e concreto, de uso não identificado (Fotos 20, 21, 22 e 23). Além de marcações em tinta em alguns pontos da cavidade, aparentemente identificada com spray (Foto 23). O estado de degradação do marco espeleológico diminui significativamente as possibilidades arqueológicas.

Foto 20 - Depósito de lixo no interior da cavidade.

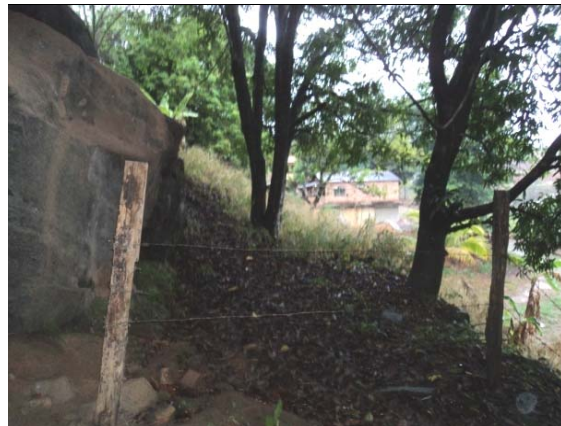
Foto 21 - Cercas de arame farpado próxima à entrada da cavidade.

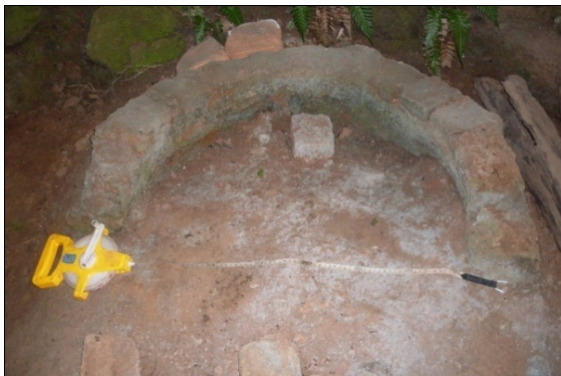
Foto 22 - Pequena estrutura de tijolo e concreto.

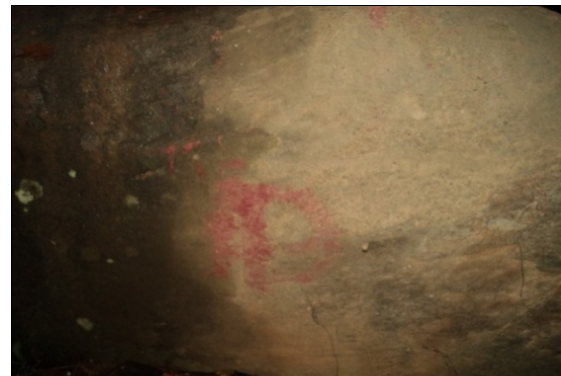
Foto 23 - Marcações em tinta no bloco da cavidade.

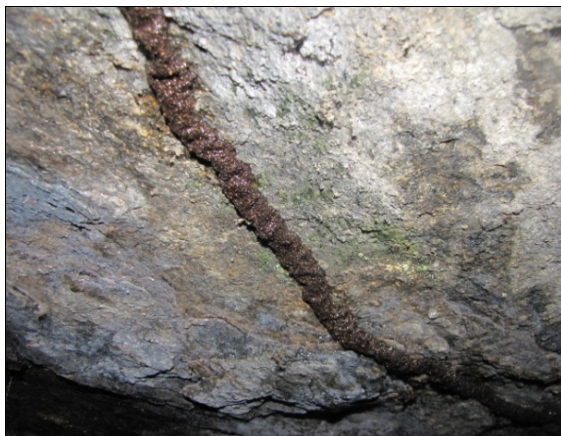
Como resultado foram identificados 4 espécies de invertebrados incluídos em 4 ordens: Hymenoptera (marimbondos), Isoptera (térmita ou cupins), Lepdoptera (mariposas e borboletas) e Araneae (aranhas) (anexo fotográfico), todos eles registrados próximos à entrada da cavidade. Esses grupos de invertebrados são considerados troglóxenos, porque obrigatoriamente devem sair do ambiente de caverna para completar seu ciclo de vida. Esses organismos são geralmente encontrados mais próximos à entrada, mas suas populações podem, eventualmente, ocorrer nas porções mais interiores.

Foto 24 - "Caminhos" de Isópteros (cupins)

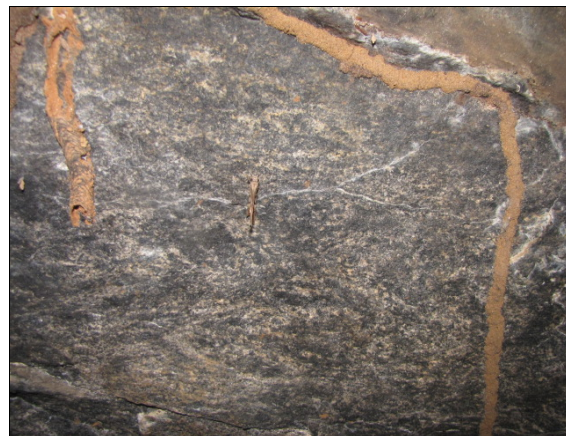
Foto 25 - "Caminhos" de Isópteros (cupins).

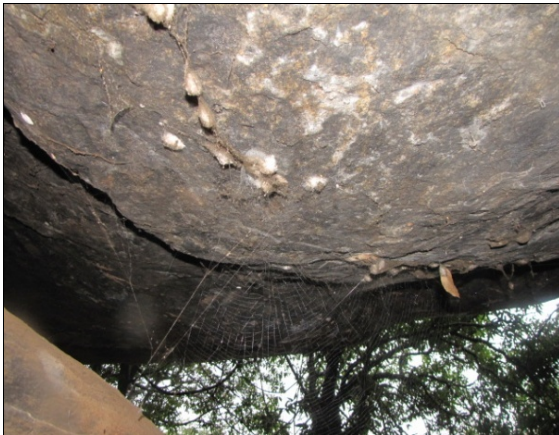
**Foto 26 - Presença de teias e ninhos de Araneae na entrada da cavidade.**

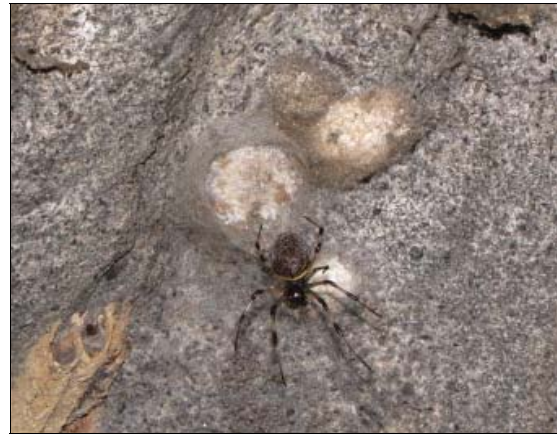
**Foto 27 - Espécie de aranha não identificada.**

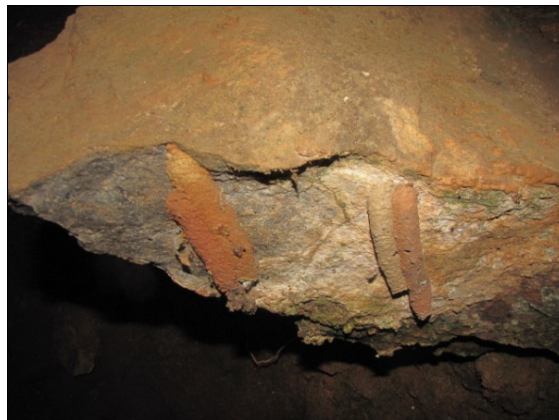
**Foto 28 - Ninhos de Hymenoptera.**

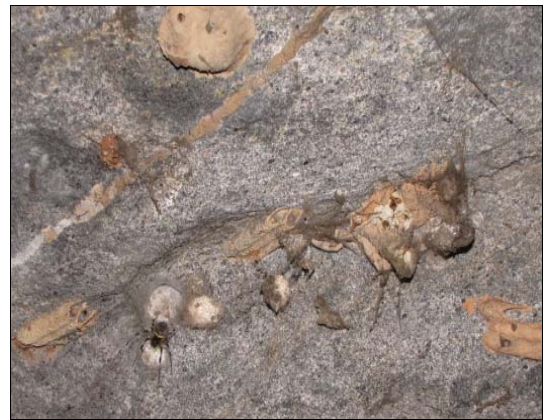
**Foto 29 - Aglomerados de ninhos de Himenoptera e Aracnidae.**

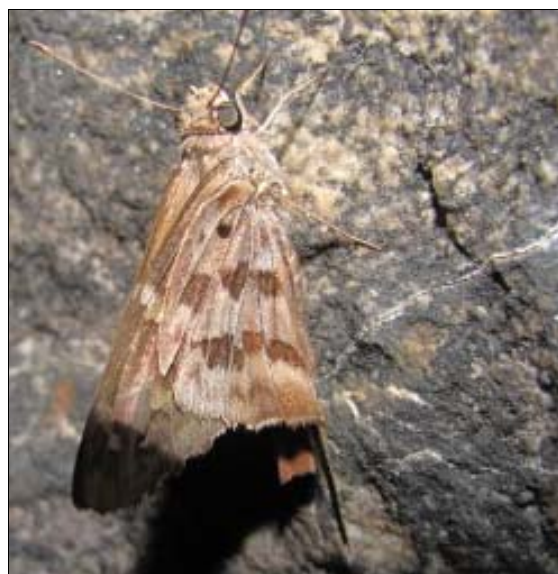
**Foto 30 - Espécie de mariposa não identificada presente na borda da cavidade.**
