TERMO DE ABERTURA DE VOLUME

Assunto: Entrega do relatório de atendimento ao acidente ferroviário ocorrido em 23 de outubro de 2013, na PN do pátio de manobras, situado no Município de Paranaguá/PR

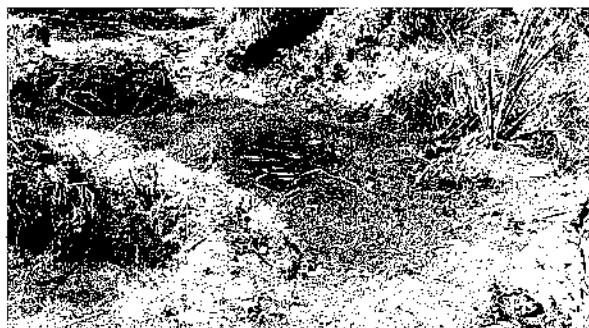
Área Atingida

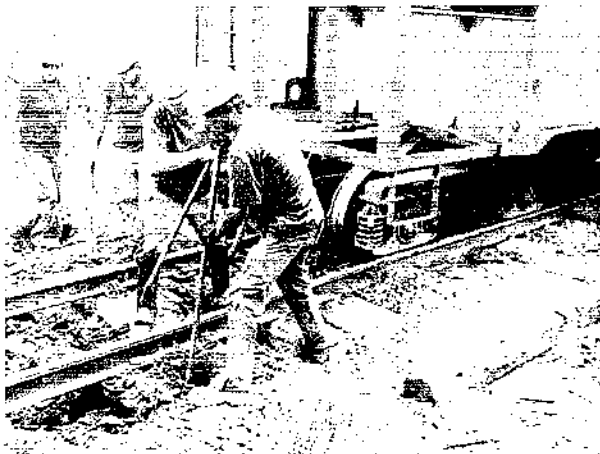
Equipe de via realizando manutenção.

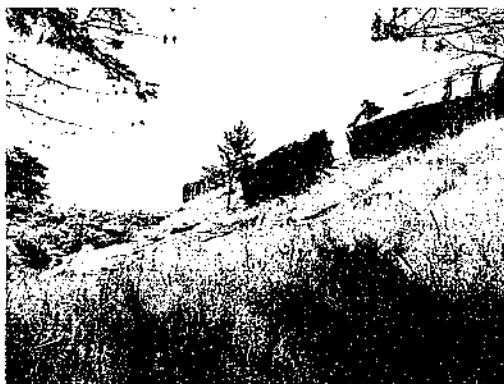
Carga coberta à ser resgatada.
