**MINISTÉRIO DO MEIO AMBIENTE**  
**INSTITUTO BRASILEIRO DO MEIO AMBIENTE E DOS RECURSOS NATURAIS RENOVÁVEIS**  
**Unidade Setorial da Diretoria de Licenciamento Ambiental**

**TERMO DE ABERTURA DE VOLUME**

REF: Licença de Operação Nº 559/2006  
Processo IBAMA nº 02017.003534/2000-42  
Relatório Anual de Implantação dos Programas Ambientais

# LAUDO TÉCNICO OBRAS EMERGENCIAIS

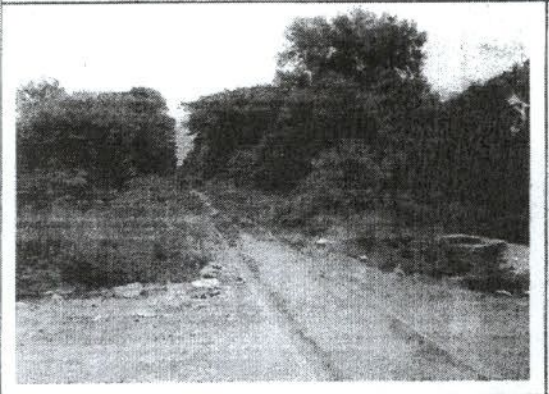
<p>Visão do trilho de trem (vegetação não cortada para um dos lados e depósito de resíduos para o outro)</p>

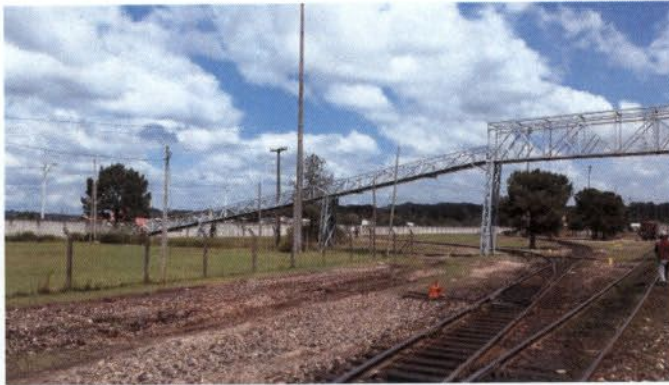
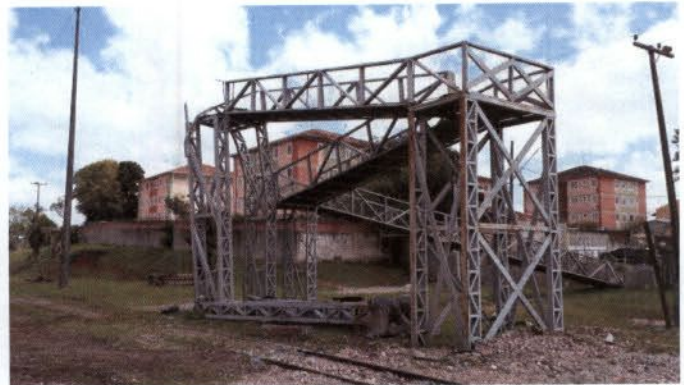
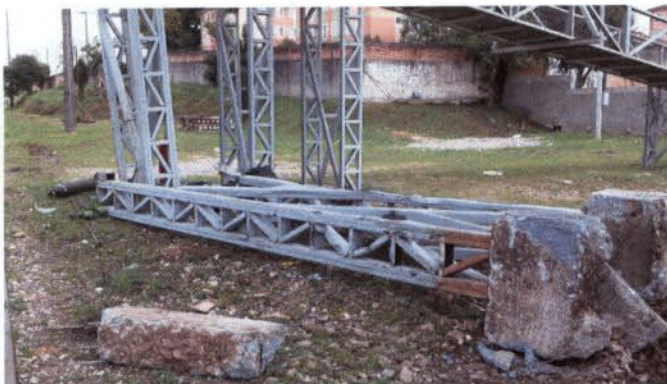
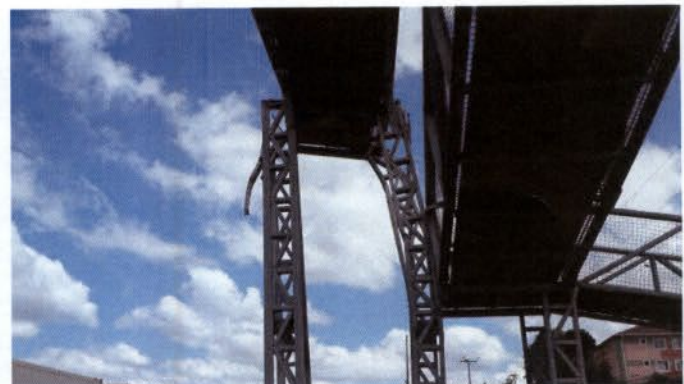
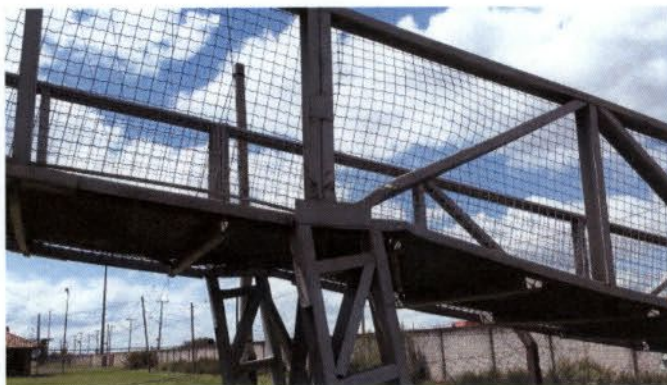
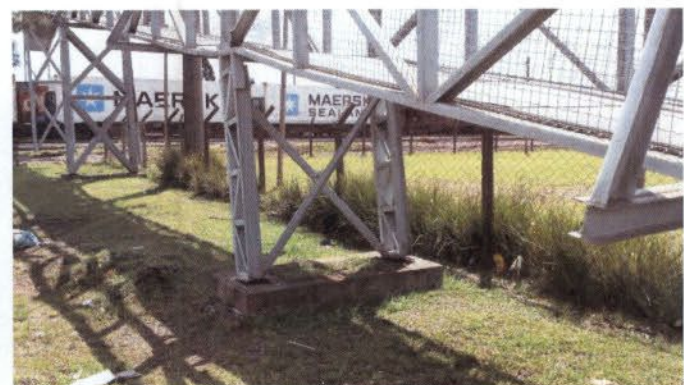
Esta passarela sofreu avarias irreversíveis, necessitando de obras emergenciais imediatas, conforme imagens abaixo apresentadas:

Considerando que passarela em questão está provocando dano a terceiros, a reconstrução da passarela trata-se de uma obra emergencial conforme preconizado na IN 09 do IBAMA. Salienta-se ainda, que o pátio Iguazu está contemplado na LO 559/2006, e a Instrução Normativa 09 de 2014 prevê no artigo 3º:

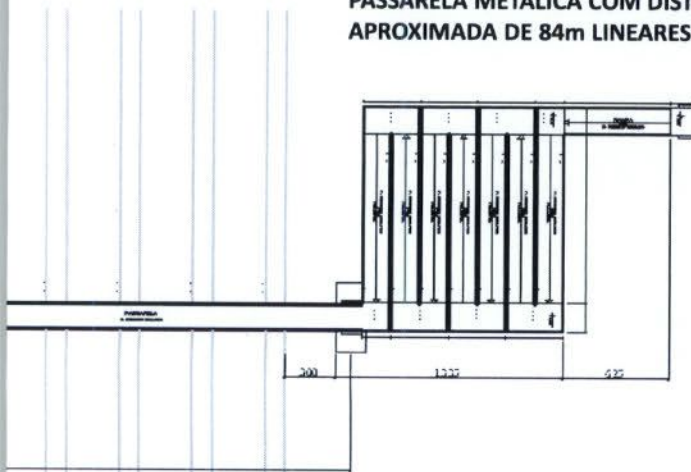
PASSARELA METÁLICA COM DISTÂNCIA APROXIMADA DE 84m LINEARES

RAMPA E PASSARELA DE ACORDO COM A NBR 9050-2011

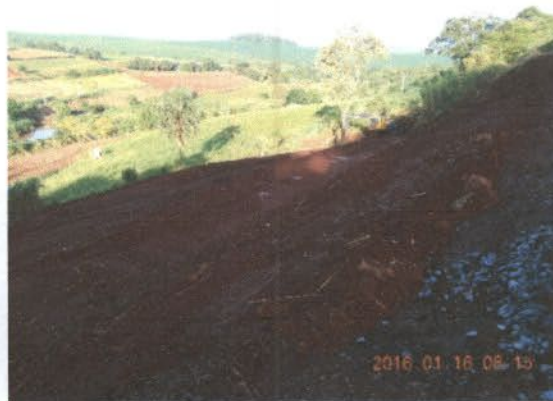
Foto 4 – Novo deslizamento de terra após a continuidade das chuvas.

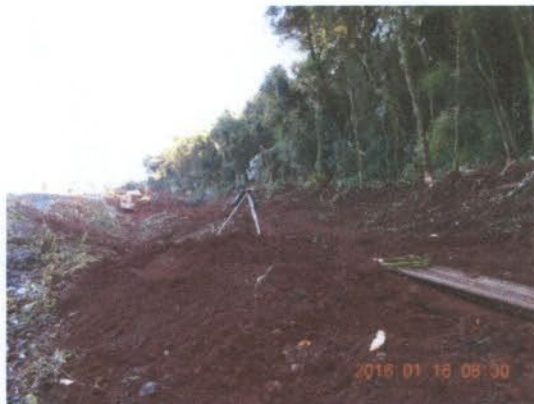
Foto 5 – Definição do novo traçado.

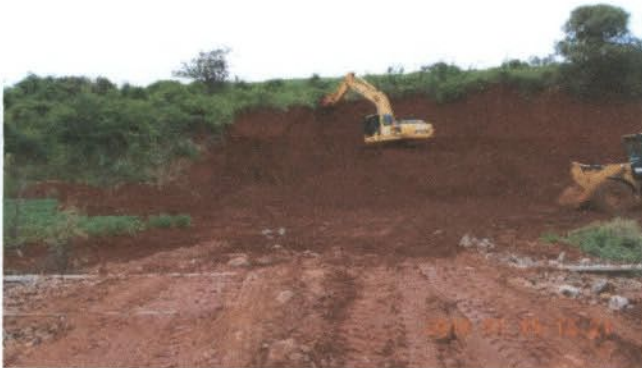
Foto 1 - Área de empréstimo realizada por coleta de material para terraplanagem.

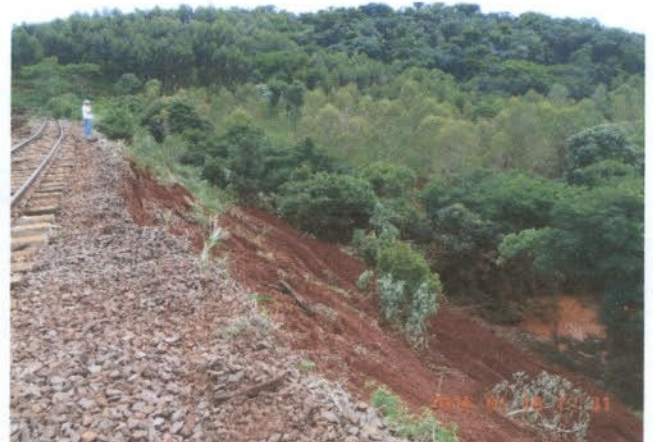
Foto 2 - Detalhe de um dos lados do deslocamento de terra, mostrando ao fundo do corte a vegetação típica da área de estudo.

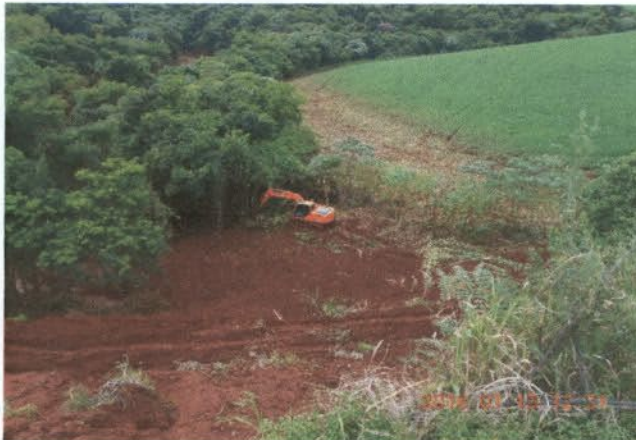
Foto 3 - Detalhe para os trabalhos de terraplanagem em uma das margens da via.

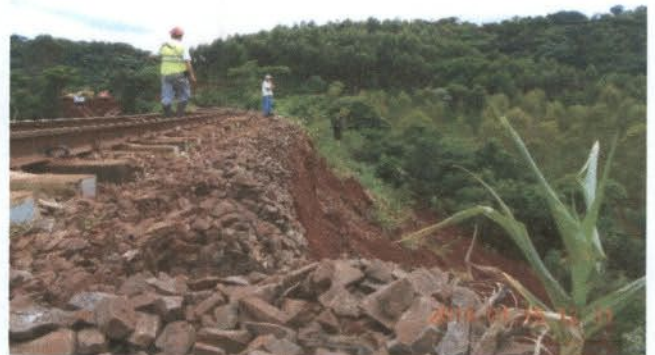
Foto 4 - Vista geral dos deslizamentos. Detalhe ao fundo da imagem das máquinas trabalhando no outro lado da via permanente, demonstrando a abrangência dos deslizamentos.

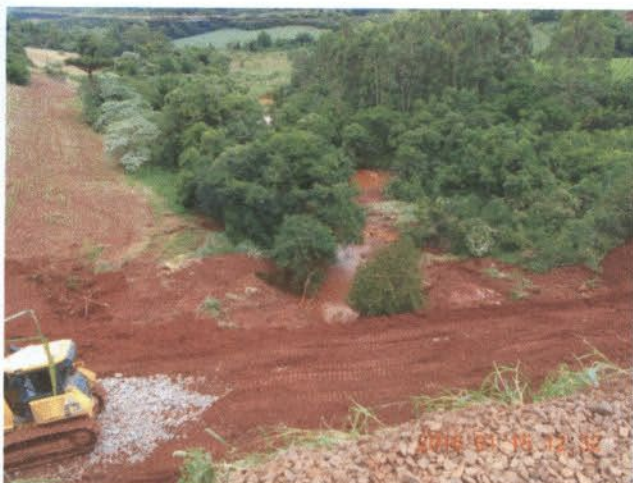
Foto 7 - Detalhe da rede de drenagem coincidindo para a área de preservação permanente, com grande assoreamento decorrente da movimentação de massa.

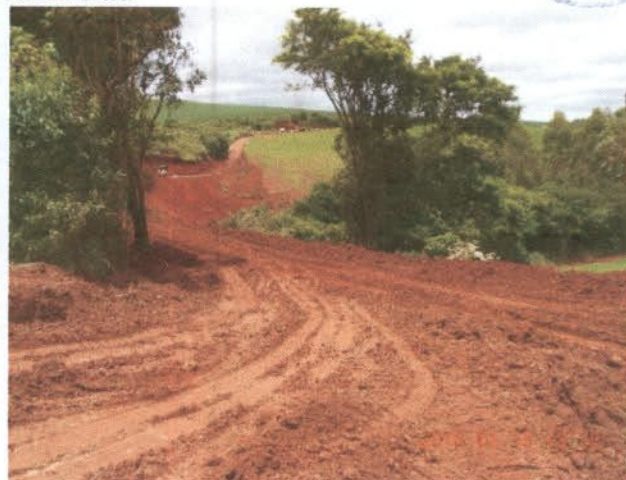
Foto 8 - Detalhe dos cortes para controle dos processos erosivos e movimentos de massa.

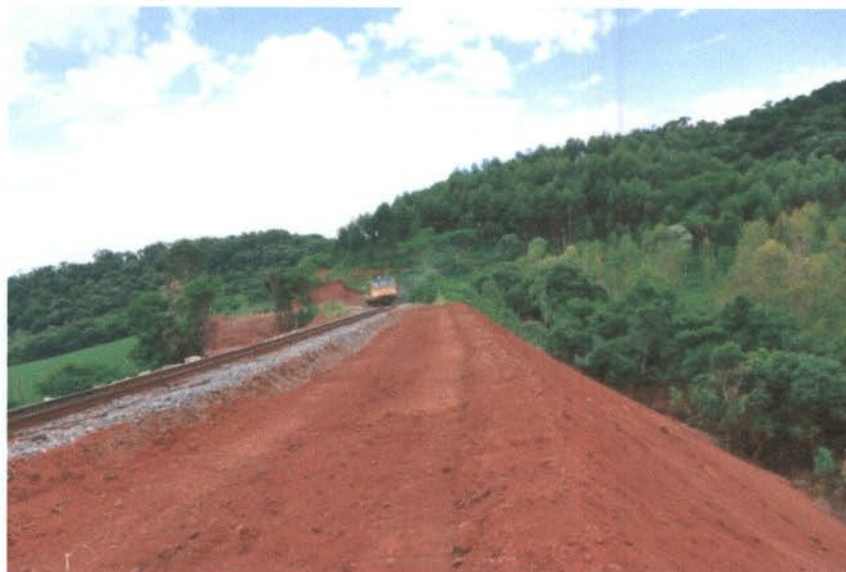
Foto 9 – Finalização dos trabalhos de compactação e banquetas do aterro.
