América Latina Logística Malha Sul – ALL

Capítulo 7 - Programa de Identificação e Controle de Processos

Erosivos

Rio Grande do Sul

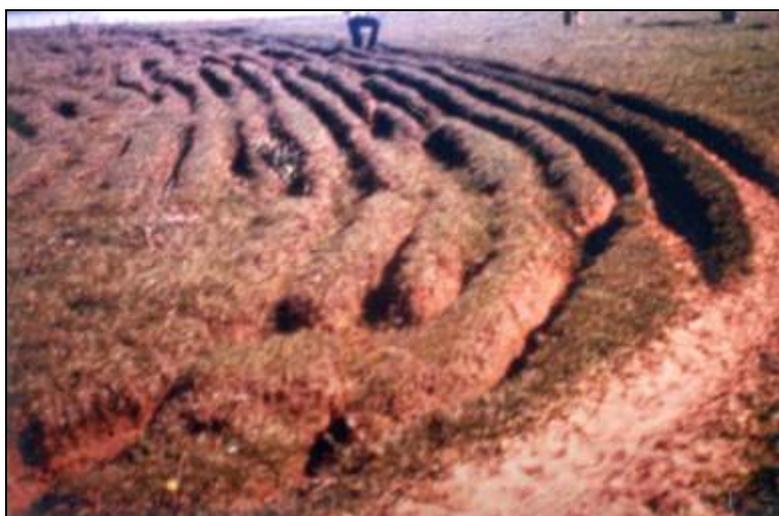
Figura 7.1-2 – Erosão em Sulcos (fonte: <http://www.rc.unesp.br/igce/aplicada/ead/>)

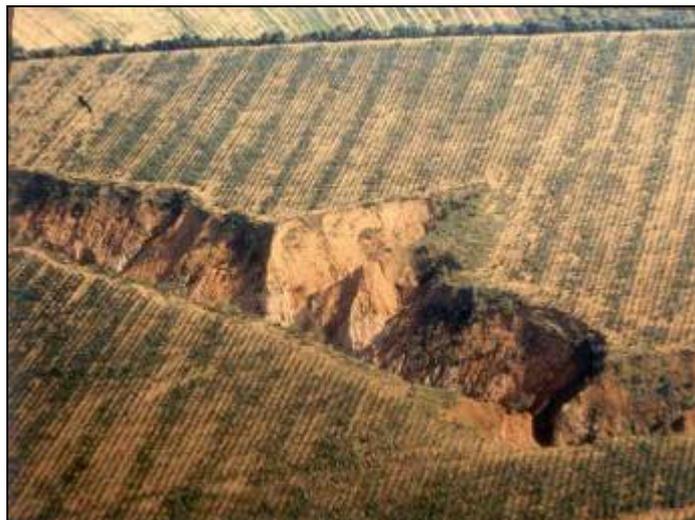
- Erosões ravinares (**Figura 7.1-3**): após a formação dos sulcos, toda a água pluvial começa a ser carregada pelo interior dos sulcos escavando ainda mais o solo; e

Figura 7.1-3 – Erosão Ravinar (fonte: <http://www.rc.unesp.br/igce/aplicada/ead/>)

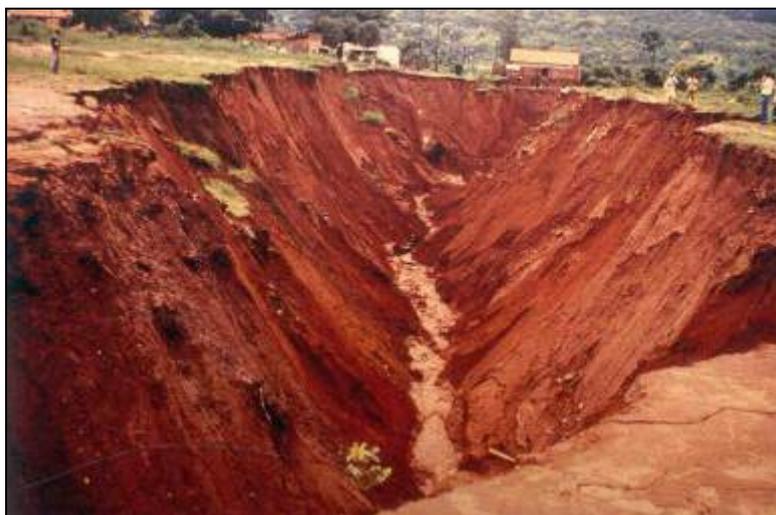
- Erosões em voçorocas (**Figura 7.1-4**): estágio mais avançado do processo erosivo. Com o tempo a escavação torna-se cada vez maior formando enormes valas no solo e atingindo o lençol freático. Removem o solo em profundidade que varia entre 0,5 metro e 30 metros.

Figura 7.1-4 – Erosão em Voçoroca (fonte: <http://www.rc.unesp.br/igce/aplicada/ead/>)

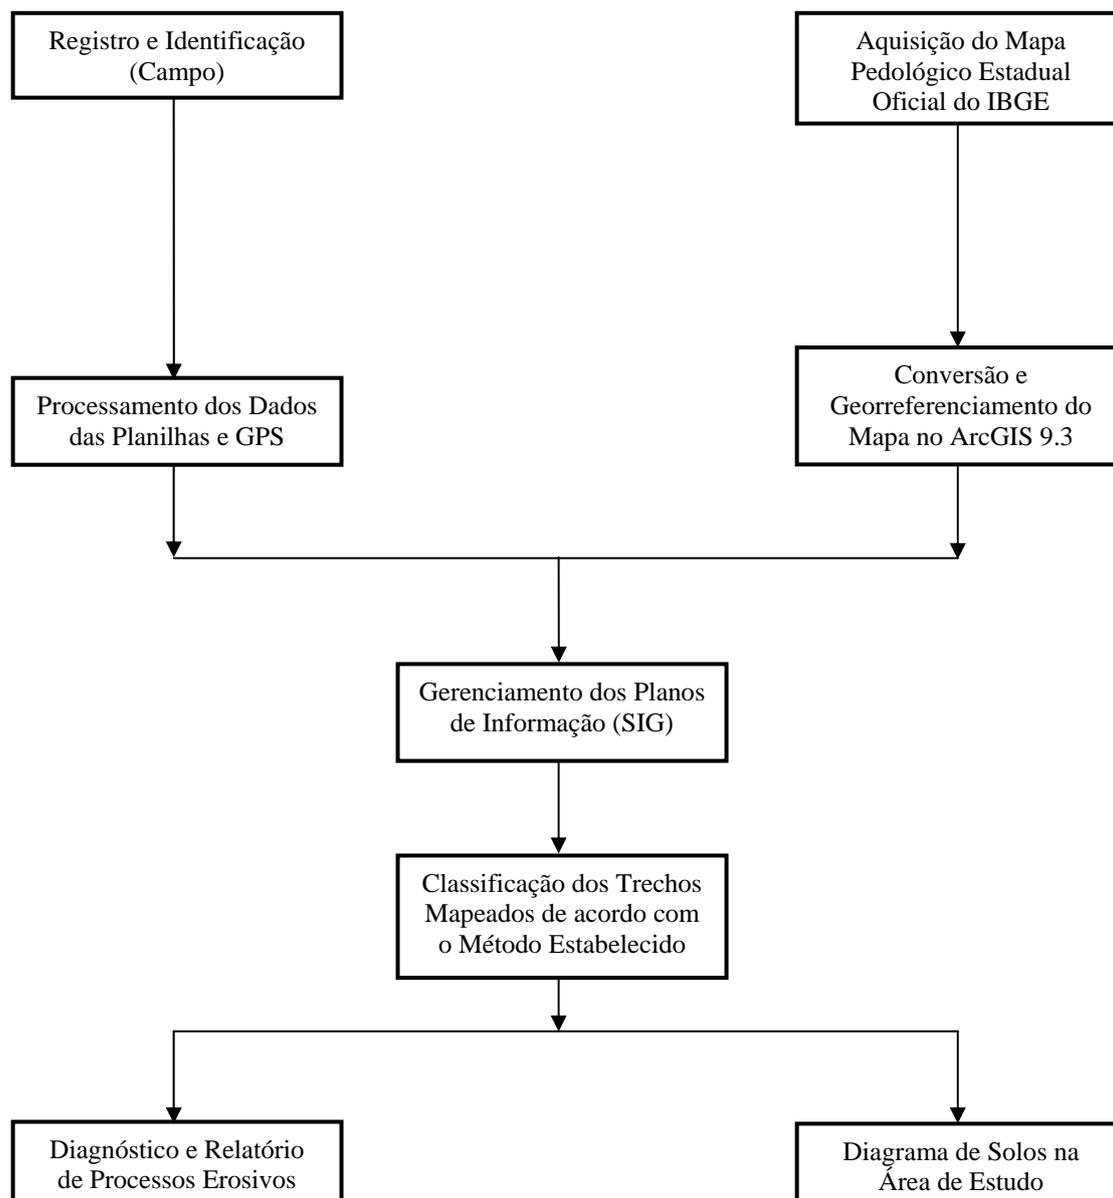
O fluxograma do processo de diagnóstico e espacialização dos processos erosivos nos trechos da ALL no Estado do Rio Grande do Sul são apresentados na **Figura 7.6-6**, abaixo.

Figura 7.6-6 – Fluxograma do Processo de Diagnóstico e Mapeamento dos Processos Erosivos nos trechos da ALL no Estado do Rio Grande do Sul

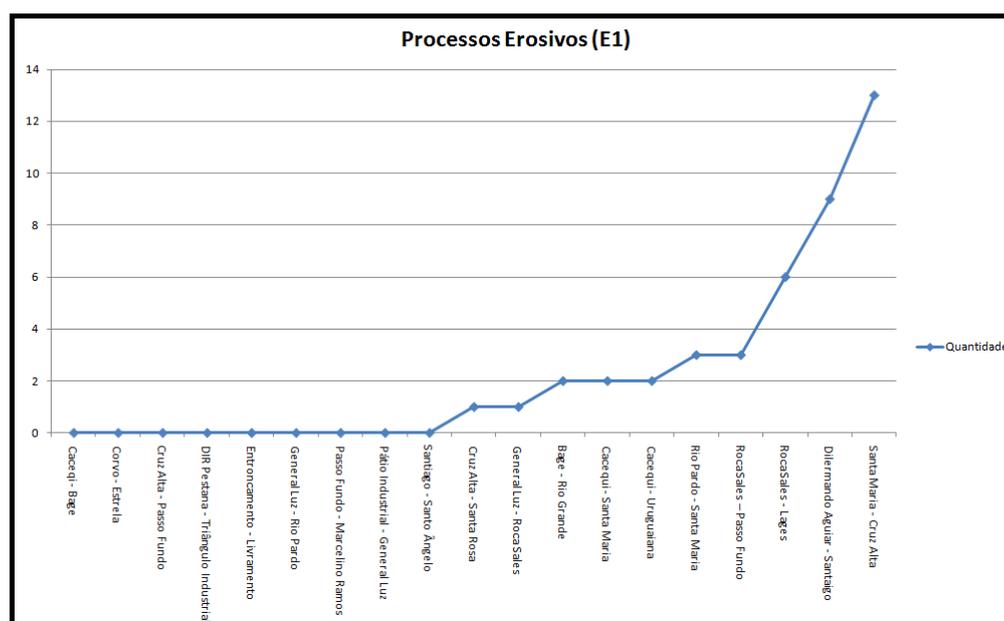
Figura 7.9-1 – Quantidade de Erosões E1 Analisadas nos Trechos Percorridos no Rio Grande do Sul.

As ações iniciais devem priorizar os trechos que contenham menos ocorrências de processos classificados como **E1**, apontados na **Figura 7.9-1**. Ao longo do Programa os outros trechos **E1** devem ser progressivamente objeto das ações corretivas propostas, conforme apresentado no Capítulo 7.10 – Metas.

Terminados os trabalhos de recuperação desses trechos, por opção da empresa, podem ser corrigidos os trechos **E2** e em seguida os **E3** e assim sucessivamente, pois esses trechos não oferecem perigo iminente para a Via Permanente.
